PATOLOGIA DE FISURACION EN FABRICAS NO PORTANTES EN LA EDIFICACION RESIDENCIAL

Resumen

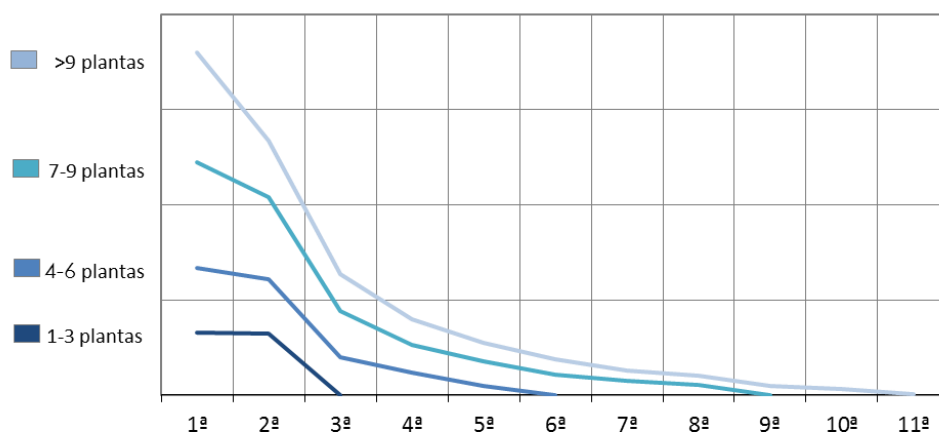
Uno de los parámetros más significativos centra la investigación entre la aparición de los arcos de descarga y su incidencia por nivel de la planta en cada uno de los edificios de la muestra, en función de la altura del edificio (Figura 1):

Figura 1: Incidencia de la fisuración en función de la altura de la planta.

En función de la altura del edificio se concluye que la planta más afectada por estas lesiones es la primera planta (40% de los casos) y, progresivamente decreciente, en la segunda (23%) y tercera (12%).
