***Los efectos del seísmo de Lisboa de 1755
sobre el patrimonio monumental de Galicia***

Tesis doctoral UDC 2015

Autora: Begoña Ces Fernández

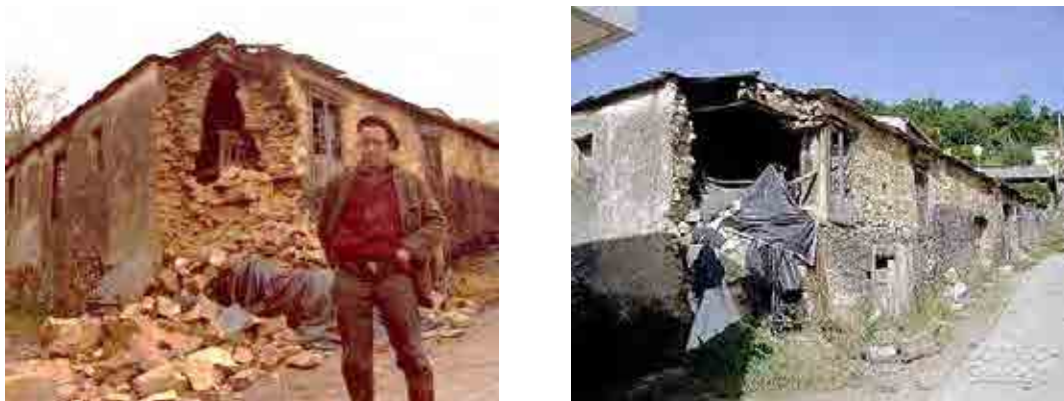
Fig. I.5.47. Imágenes de los daños en una vivienda de Guilfrei, en Becerreá (Lugo) en 1997¹⁶

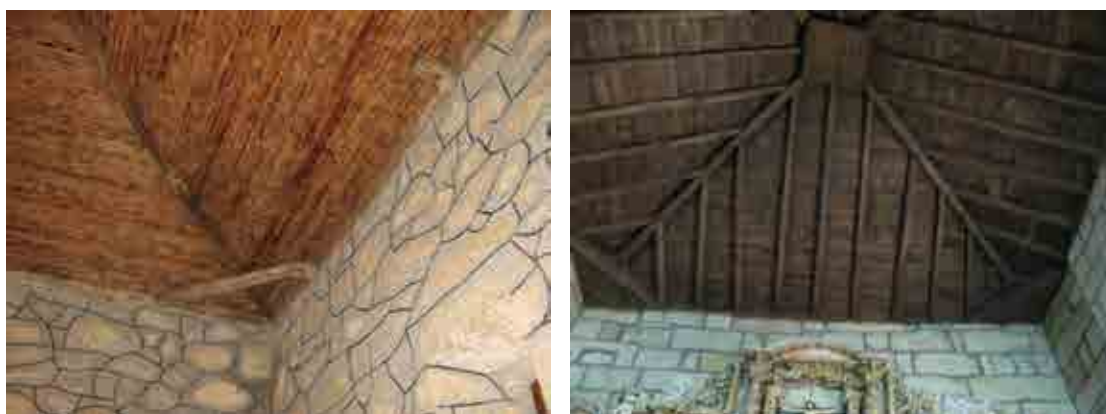
Fig. I.5.63. Armazones de cubierta en los presbiterios de San Miguel de Xermeade y San Xoán de Randín (Fotos de la autora, 2014). Las cuatro esquinas cuentan con cuadrales.
