TRABAJO FIN DE GRADO DE ARQUITECTURA TÉCNICA

# PROYECTO BÁSICO Y DE EJECUCIÓN DE LA VIVIENDA UNIFAMILIAR VILLA GÜIMIL

TOMO I DE V

MEMORIA

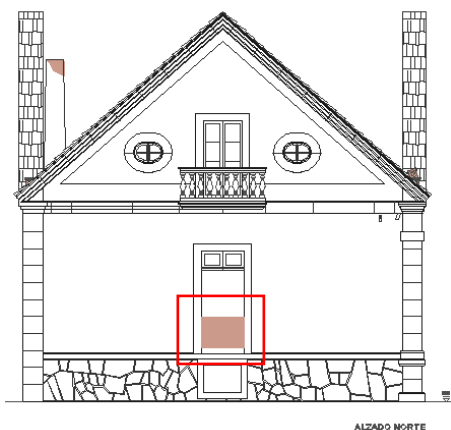
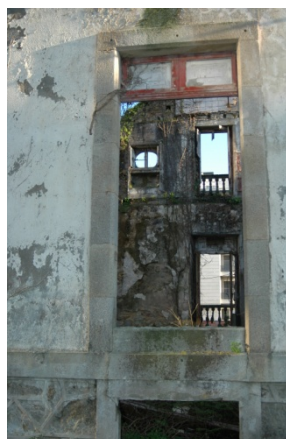
**FICHA LESIONES Nº 1.**

**SITUACIÓN:** En el exterior de la fachada norte de la edificación, concretamente en la ventana correspondiente a la planta primera de la misma.

Ausencia de los balaustres que formaban el antepecho de la ventana correspondiente a la planta primera de la edificación, en la fachada norte. La rotura de los mismos ha provocado su desprendimiento total de la ventana, y por consiguiente la pérdida de los mismos.

<u>LOCALIZACIÓN</u>		<u>EXPOSICIÓN</u>		<u>ORIENTACIÓN</u>		<u>DETERIORO</u>	
Interior		Protegida		Norte	X	Muy grave	
Exterior	X	Desprotegida	X	Sur		Grave	
				Este		Medio	
				Oeste		Leve	X
						Muy leve

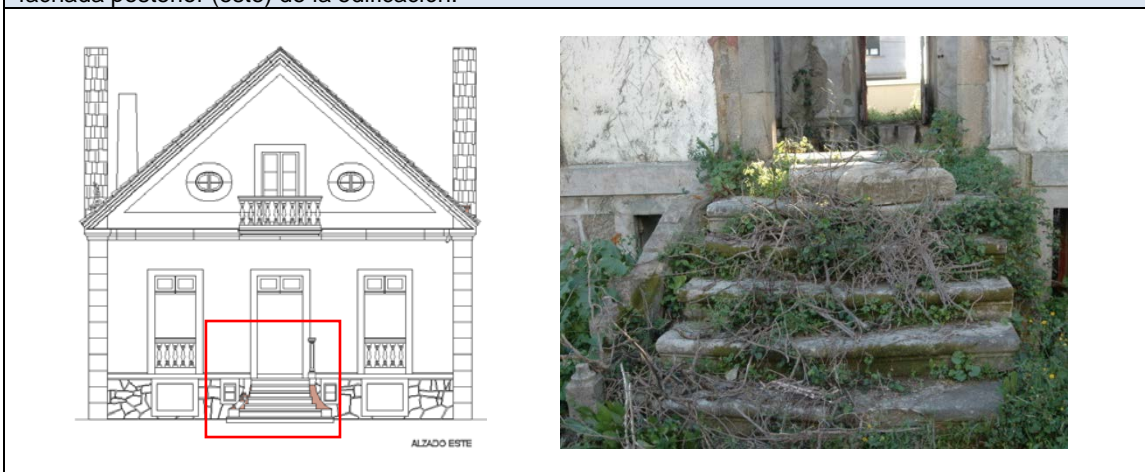
**FICHA LESIONES Nº 2.**

**SITUACIÓN:** En el exterior de la edificación, en la escalinata de acceso a la vivienda adosada a la fachada posterior (este) de la edificación.

Roturas de los balaustres que formaban el pasamanos y, desprendimientos y faltas de elementos que constituyen la escalinata pétreo de acceso a la vivienda, correspondiente a la fachada posterior (este) de la edificación

<u>LOCALIZACIÓN</u>		<u>EXPOSICIÓN</u>		<u>ORIENTACIÓN</u>		<u>DETERIORO</u>	
Interior		Protegida		Norte		Muy grave	
Exterior	X	Desprotegida	X	Sur		Grave	
				Este	X	Medio	X
				Oeste		Leve	
						Muy leve

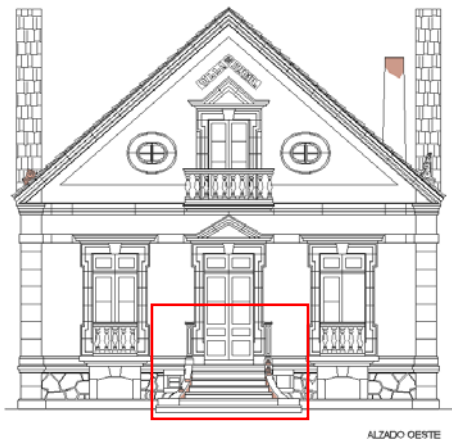
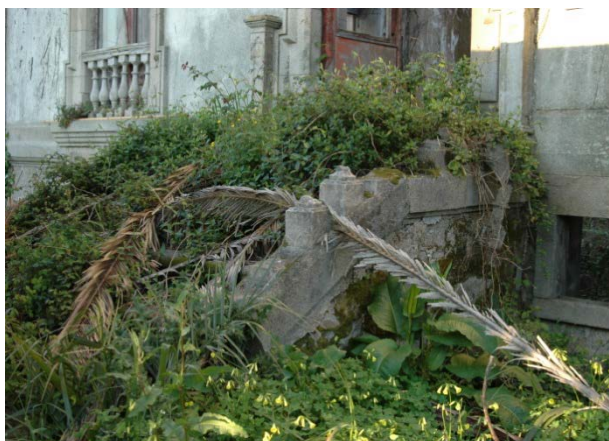
**FICHA LESIONES Nº 3.**

**SITUACIÓN:** En el exterior de la edificación, en la escalinata de acceso a la vivienda adosada a la fachada principal (oeste) de la edificación.

Roturas de los balaustres que formaban el pasamanos de la escalinata pétrea de acceso a la vivienda, correspondiente a la fachada principal (oeste) de la edificación

LOCALIZACIÓN		EXPOSICIÓN		ORIENTACIÓN		DETERIORO	
Interior		Protegida		Norte		Muy grave	
Exterior	X	Desprotegida		Sur		Grave	
			X	Este		Medio	X
				Oeste	X	Leve	
						Muy leve

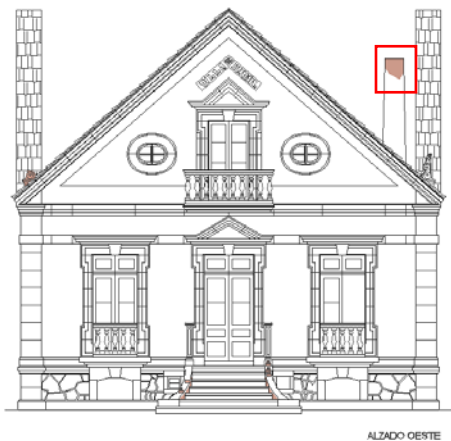
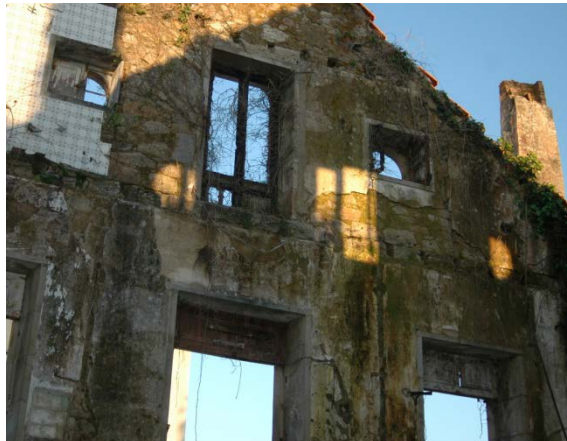
**FICHA LESIONES Nº 4.**

**SITUACIÓN:** En la chimenea adosada a la fachada posterior (este) de la edificación.

Rotura de la chimenea adosada a la fachada posterior (este), de la edificación.

LOCALIZACIÓN		EXPOSICIÓN		ORIENTACIÓN		DETERIORO	
Interior		Protegida		Norte		Muy grave	
Exterior	X	Desprotegida	X	Sur		Grave	
				Este	X	Medio	
				Oeste		Leve	X
						Muy leve

Se procederá a la limpieza de la chimenea, y al posterior picado del revestimiento exterior de mortero de cemento que cubre la misma. Tras esto, se procede a la sustitución de los ladrillos que presentan roturas, y al picado y saneado de sus correspondientes juntas de unión de cemento.

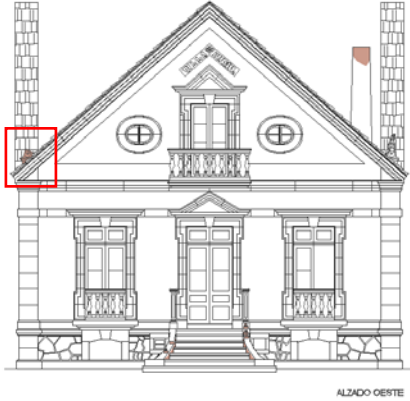
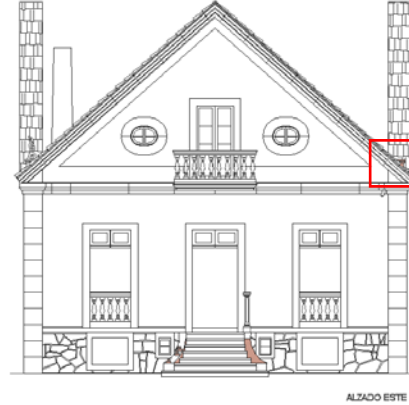
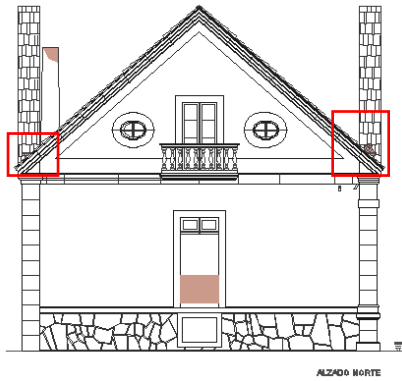
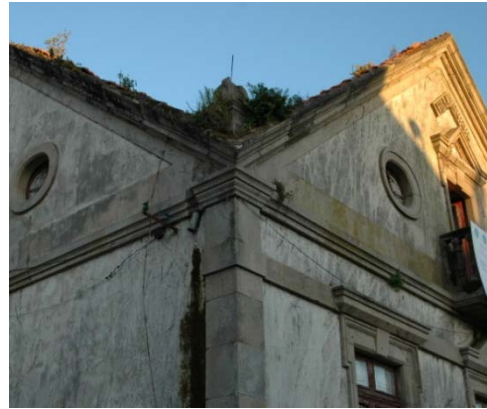
**FICHA LESIONES Nº 5.**

**SITUACIÓN:** En las esquinas de la cubierta, correspondientes al alzado norte, este y oeste.

Roturas de los elementos ornamentales (motivos vegetales) ubicados en las esquinas de las fachadas de la edificación, correspondientes a los alzados norte, este y oeste.

LOCALIZACIÓN		EXPOSICIÓN		ORIENTACIÓN		DETERIORO	
Interior		Protegida		Norte	X	Muy grave	
Exterior	X	Desprotegida	X	Sur		Grave	
				Este	X	Medio	X
				Oeste	X	Leve	
						Muy leve

Se procederá a la eliminación del mortero deteriorado existente mediante el picado del mismo, para así lograr una mayor adhesión de la posterior reintegración a las basas de hormigón. Una vez eliminados los elementos ornamentales deteriorados, mediante el picado de los mismos, se procede a la inserción del acero que servirá de armadura de los mismos, en los casos en los que no se conserve. En los casos en los que se conserve el acero y éste presente un buen estado de conservación, se procederá a su limpieza (mediante cepillado) y a la pasivación de la armadura mediante tratamientos protectores como los taninos férricos, que hacen que el proceso de oxidación de las armaduras se pase, evitando que el mismo progrese y dé lugar a un proceso de corrosión activa.

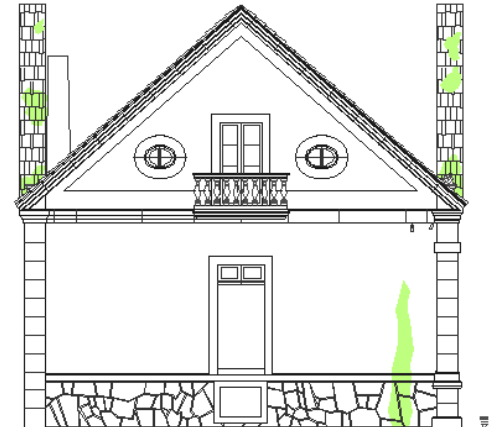
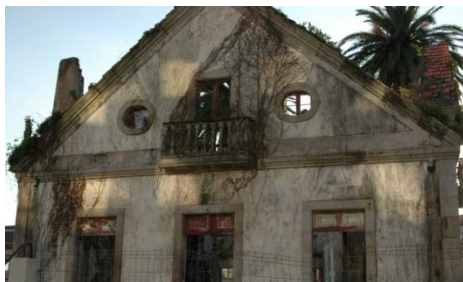
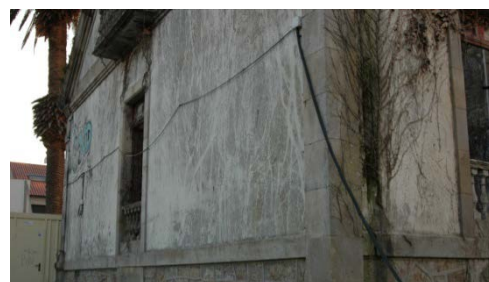
## FICHA LESIONES Nº 6.

**SITUACIÓN:** En las cuatro fachadas exteriores de la edificación: norte, sur, este y oeste.

Proliferación de plantas, hiedras y biodeterioro vegetal diverso en las cuatro fachadas de la edificación.

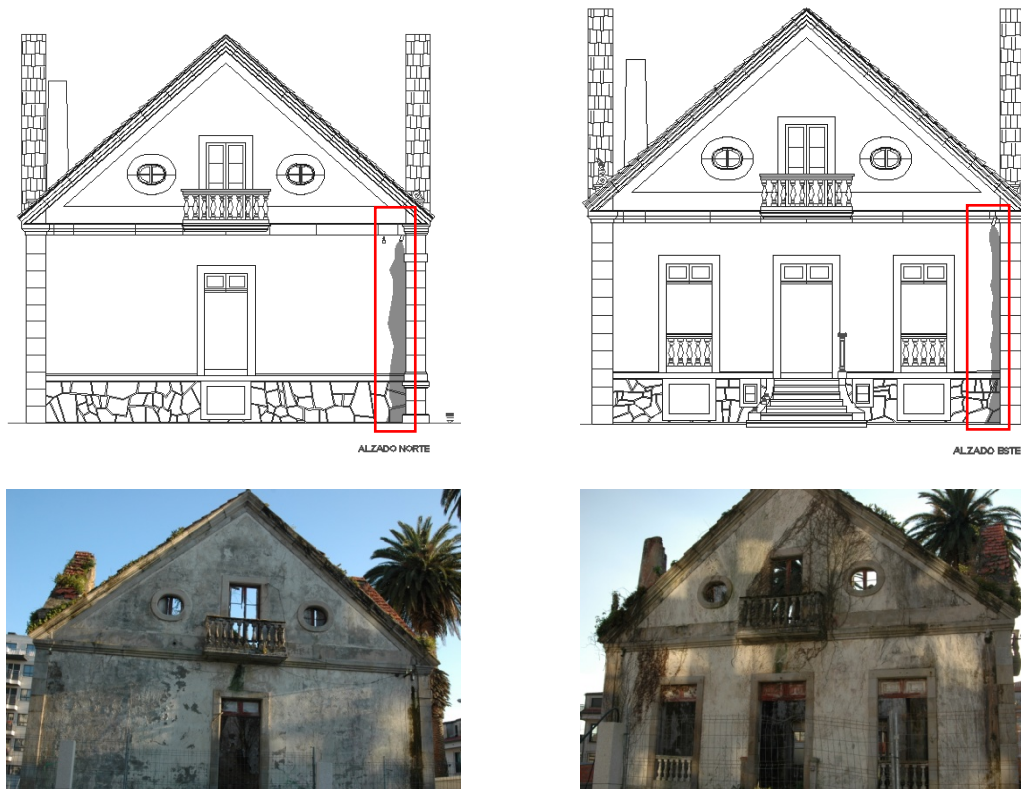
**FICHA LESIONES Nº 7.**

**SITUACIÓN:** En las fachadas norte y este de la edificación.

LOCALIZACIÓN		EXPOSICIÓN		ORIENTACIÓN		DETERIORO	
Interior		Protegida		Norte	X	Muy grave	
Exterior	X	Desprotegida	X	Sur		Grave	
				Este	X	Medio	X
				Oeste		Leve	
						Muy leve

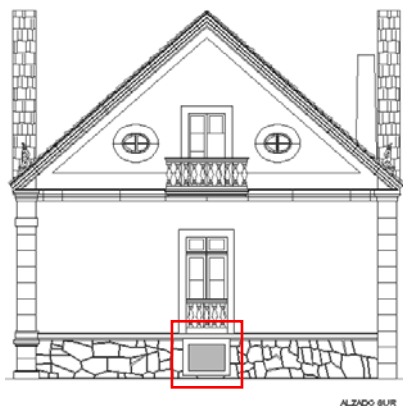
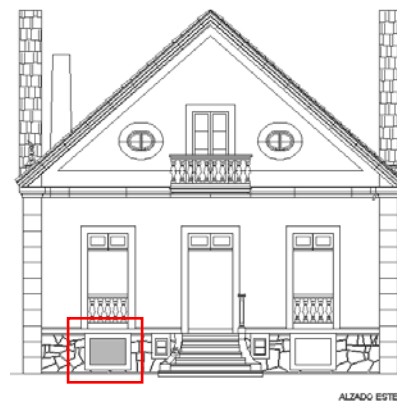
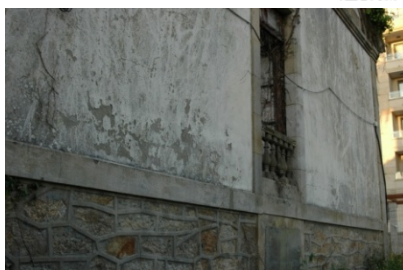
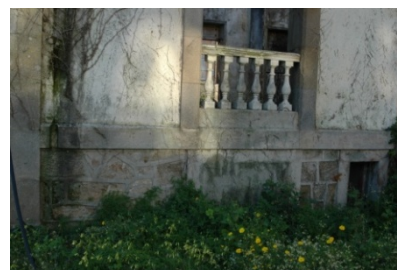
**FICHA LESIONES Nº 8.**

**SITUACIÓN:** En las fachadas exteriores sur y este de la edificación.

LOCALIZACIÓN		EXPOSICIÓN		ORIENTACIÓN		DETERIORO	
Interior		Protegida		Norte		Muy grave	
Exterior	X	Desprotegida	X	Sur	X	Grave	
				Este	X	Medio	
				Oeste		Leve	X
						Muy leve

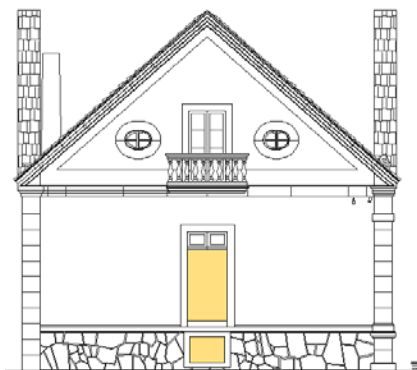
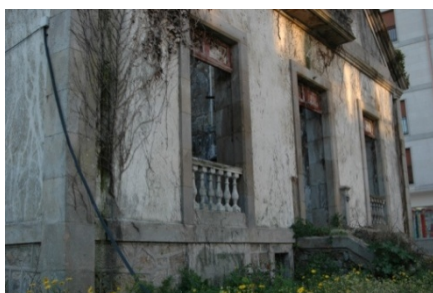
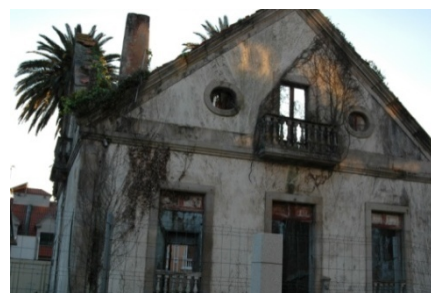
## FICHA LESIONES Nº 9.

**SITUACIÓN:** En las cuatro fachadas exteriores de la edificación: norte, sur, este y oeste.

Roturas en las carpinterías y ausencia de las mismas en las zonas señaladas en color en los planos correspondientes a los cuatro alzados de la edificación.

<u>LOCALIZACIÓN</u>		<u>EXPOSICIÓN</u>		<u>ORIENTACIÓN</u>		<u>DETERIORO</u>	
Interior		Protegida		Norte	X	Muy grave	
Exterior	X	Desprotegida	X	Sur	X	Grave	X
				Este	X	Medio	
				Oeste	X	Leve	
						Muy leve	
<b><u>SOLUCIONES ADOPTADAS</u></b>							
<p>Se procederá a la eliminación de las carpinterías y de las partes de las mismas que todavía se conservan.</p> <p>Una vez eliminadas, se sustituirán por unas nuevas que tendrán los diseños y la geometría adaptados al hueco original dejado por las mismas. Las carpinterías seguirán siendo de madera, como material principal a conservar, debido al carácter tradicional del conjunto arquitectónico y presentarán un diseño similar al que tuvieron en su origen, intentando así no romper la estética colonial de la vivienda, ni su identidad arquitectónica.</p>

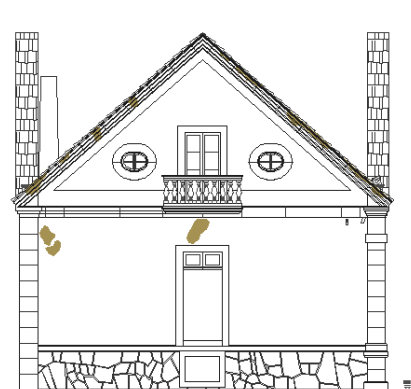
## FICHA LESIONES Nº 10.

**SITUACIÓN:** En las cuatro fachadas exteriores de la edificación: norte, sur, este y oeste.

<u>LOCALIZACIÓN</u>		<u>EXPOSICIÓN</u>		<u>ORIENTACIÓN</u>		<u>DETERIORO</u>	
Interior		Protegida		Norte	X	Muy grave	
Exterior	X	Desprotegida	X	Sur	X	Grave	
				Este	X	Medio	X
				Oeste	X	Leve	
						Muy leve	
<u>SOLUCIONES ADOPTADAS</u>							
<p>Se procederá a la eliminación por medios manuales y al cepillado de las zonas afectadas, para a posteriori llevar a cabo una limpieza mixta de las partes afectadas por la humedad, mohos y musgos mediante tratamientos biocidas y fungicidas según sea necesario en cada caso, combinando la limpieza mediante técnicas manuales (como el cepillado) con la aplicación de productos químicos que mejoren la limpieza y eviten la posibilidad de proliferación de plantas y organismos vivos en un futuro.</p> <p>En éste caso, se ha optado por una limpieza puntual de las áreas que presentan dicha lesión, ya que la misma se da en zonas concretas y muy puntuales de la fachada, no creyendo necesaria la conveniencia de utilizar tratamientos más agresivos y generalizados (como por ejemplo el chorro de arena), debido a la falta de homogeneidad de la lesión.</p>

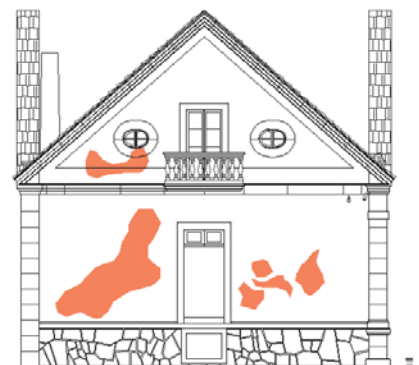
## FICHA LESIONES Nº 11.

**SITUACIÓN:** En las cuatro fachadas exteriores de la edificación: norte, sur, este y oeste.

<u>LOCALIZACIÓN</u>		<u>EXPOSICIÓN</u>		<u>ORIENTACIÓN</u>		<u>DETERIORO</u>	
Interior		Protegida		Norte	X	Muy grave	
Exterior	X	Desprotegida	X	Sur	X	Grave	
				Este	X	Medio	X
				Oeste	X	Leve	
						Muy leve	
<u>SOLUCIONES ADOPTADAS</u>							
<p>Se procederá a la eliminación de la pintura plástica que reviste las fachadas exteriores de la edificación, mediante máquina de agua, a presión controlada. Tras esto, se procederá a aplicación de un tratamiento hidrofugante, protector e incoloro, sobre las superficies limpias y secas, que sirva como base para un posterior pintado de las fachadas. Dicho tratamiento será transpirable, al igual que la pintura utilizada como acabado final de las mismas, permitiendo que los muros de la edificación transpiren, e intercambien humedad con el ambiente exterior. La tonalidad de la pintura elegida para el acabado final de las fachadas, respetará la identidad original del inmueble, siendo lo más similar posible a la que tuvo en origen.</p>

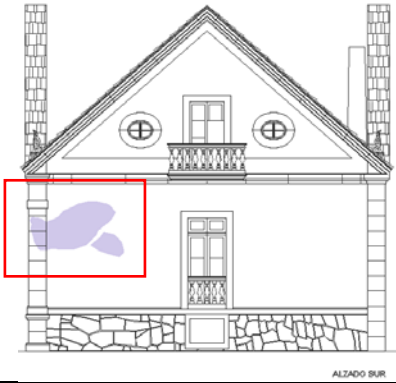
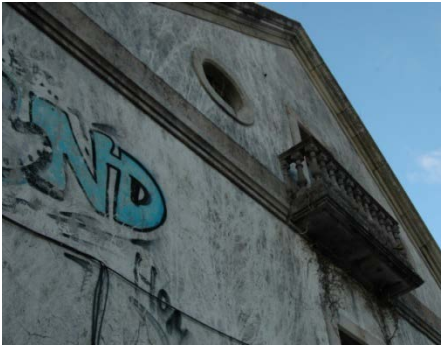
FICHA LESIONES Nº 12.			
SITUACIÓN: En la fachada sur de la edificación.

DESCRIPCIÓN DE LA PATOLOGÍA			
Pintada de graffiti en un extremos perteneciente a la fachada sur de la edificación.			
MATERIAL DE SOPORTE			
En el muro de carga exterior de la edificación, correspondiente a la fachada sur de la misma, ejecutada con mampostería granítica, encintada con mortero de cemento, y revestida exteriormente con mortero de cemento y acabado final con pintura plástica color blanco.			
LOCALIZACIÓN	EXPOSICIÓN	ORIENTACIÓN	DETERIORO
Interior	Protegida	Norte	Muy grave
Exterior	Desprotegida	Sur	Grave
		Este	Medio
		Oeste	Leve
			Muy leve
	X	X	X
SOLUCIONES ADOPTADAS			
<p>Se procederá a la eliminación de la pintada, mediante la aplicación puntual de un tratamiento de limpieza respetuoso con el acabado de la fachada. Será fundamental, la elección correcta del producto/s a utilizar para llevar a cabo la limpieza de la superficie a tratar.</p> <p>Para la aplicación del tratamiento, la fachada ha de estar seca, si se prevé que pueda llover sobre la misma, se ha de esperar hasta que la base esté de nuevo seca. Se deberán respetar las especificaciones de las fichas técnicas y de seguridad del producto en cuanto a consumos, tiempos de espera, utilización de las herramientas y/maquinaria adecuada, equipos de protección personal y protección del entorno y medioambiente. En caso de duda sobre la elección del tratamiento a aplicar, puede realizarse una pequeña prueba previa, que determine la idoneidad del tratamiento, consumo real y puesta en servicio del mismo. En muchos casos, sobre todo cuando la zona a tratar es puntual, puede ser recomendable la aplicación de un film de plástico adherido al decapante (tras la aplicación del mismo), con el fin de evitar su evaporación e incrementar su efectividad.</p> <p>Tras la aplicación del tratamiento, se aclarará la zona tratada de abajo a arriba. La aplicación de agua de aclarado, ha de ser controlada en función de las necesidades concretas de la zona a tratar, y se realizará cuando el graffiti presente signos indiscutibles de eliminación. Tratamiento final antigraffiti y protector de toda la fachada.</p>

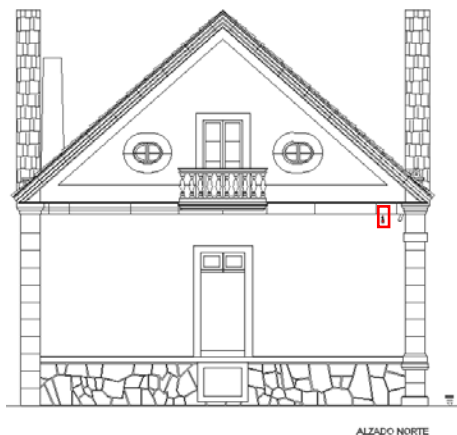
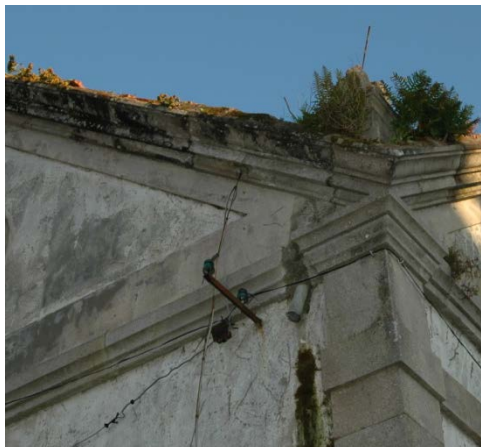
**FICHA LESIONES Nº 13.**

**SITUACIÓN:** En la fachada norte de la edificación.

<u>LOCALIZACIÓN</u>		<u>EXPOSICIÓN</u>		<u>ORIENTACIÓN</u>		<u>DETERIORO</u>	
Interior		Protegida		Norte	X	Muy grave	
Exterior	X	Desprotegida	X	Sur		Grave	
				Este		Medio	
				Oeste		Leve	X
						Muy leve

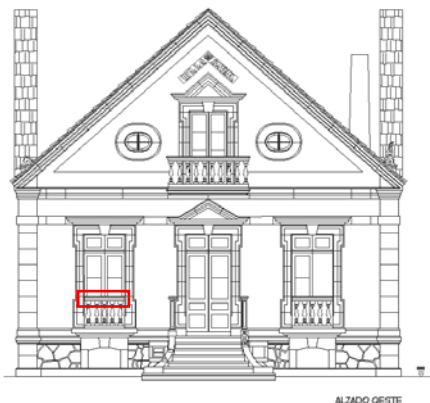
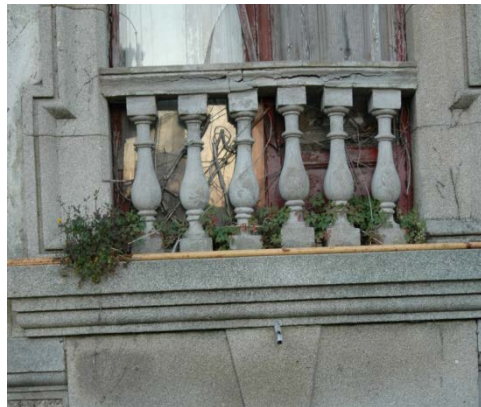
**FICHA LESIONES Nº 14.**

La lesión se produce en los balaustres que sirven de antepecho a las ventanas y balcones presentes en las cuatro fachadas de la edificación. Las lesiones son fisuras, roturas y faltas en los balaustres y en el pasamanos superior que une los mismos, además de la pérdida de resistencia y arenización del hormigón constituyente de los mismos.

LOCALIZACIÓN		EXPOSICIÓN		ORIENTACIÓN		DETERIORO	
Interior		Protegida		Norte	X	Muy grave	
Exterior	X	Desprotegida		Sur	X	Grave	
				Este	X	Medio	
				Oeste	X	Leve	X
						Muy leve

Los balaustres o parte de los mismos que presenten un elevado estado de degradación, serán restituidos por piezas de nueva fabricación prefabricadas y armadas, ejecutadas mediante la realización de un molde de las originales.

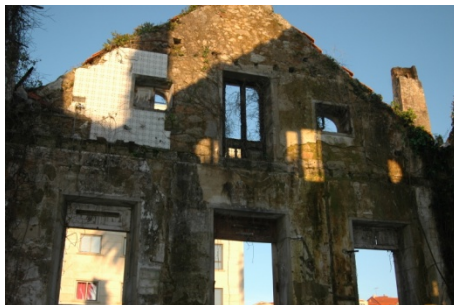
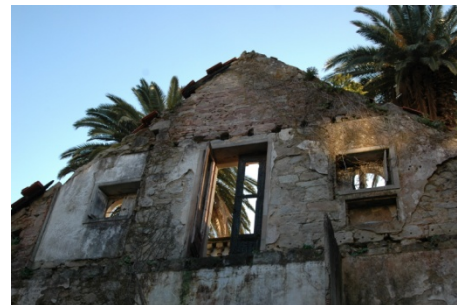
Proliferación de plantas, hiedras y biodeterioro vegetal diverso en las cuatro fachadas interiores de la edificación.

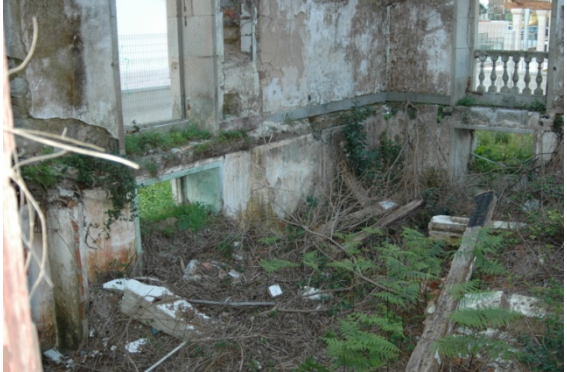
DESCRIPCIÓN DE LA PATOLOGÍA							
<p>La planta semisótano presenta maleza y diversos tipos de descombros y residuos de la construcción. La mayoría pertenecen a elementos constitutivos de la edificación, que tras el incendio y el posterior vaciado de la vivienda, se depositaron en la planta semisótano, desarrollándose sobre los mismos vegetación diversa. El espesor aproximado de la capa de los residuos, es de 1,5 - 2,00 m.</p>							
MATERIAL DE SOPORTE							
<p>La capa de residuos y maleza se encuentra ubicada en la planta semisótano de la edificación, sobre la superficie del suelo de dicha planta, bajo la cual se encuentra la cimentación. La cimentación está compuesta por los propios muros de carga, que se van ensanchando en su base, formando zapatas de piedras.</p>
