ESCUELA UNIVERSITARIA DE ARQUITECTURA TÉCNICA
TRABAJO DE FIN DE GRADO DE ARQUITECTURA TÉCNICA

PROYECTO BÁSICO Y DE EJECUCIÓN DE REHABILITACIÓN DEL “PAZO DE SEÁREZ” EN EL LUGAR DE O FORNO-CORDEIRO, N°59, MUNICIPIO DE VALGA, PROVINCIA DE PONTEVEDRA.

I. MEMORIA

Tomo I: MEMORIA

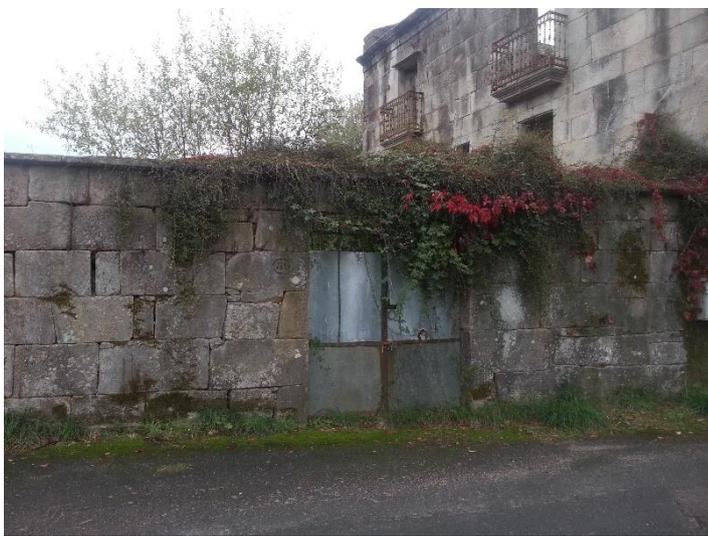
Colonización de diversos tipos plantas.

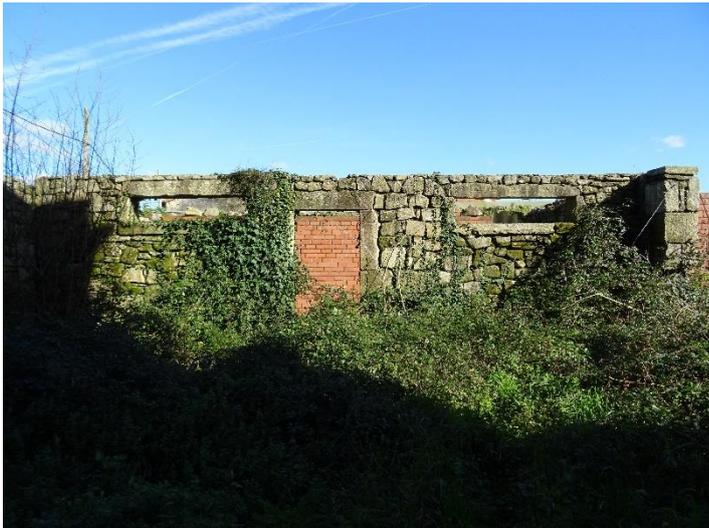
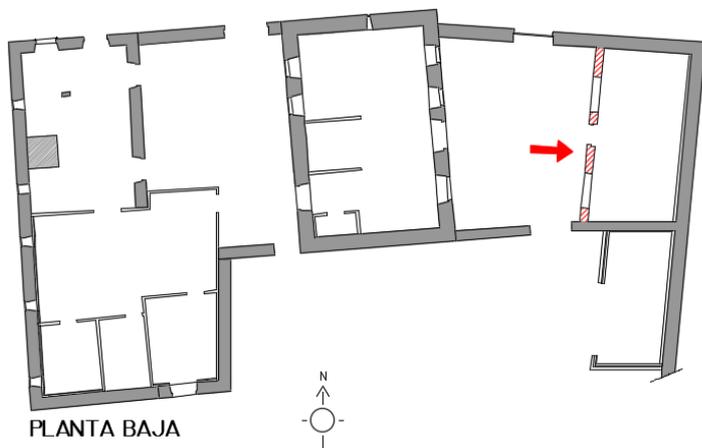
DESCRIPCIÓN DE LA PATOLOGÍA
Colonización de plantas trepadoras.

ALCANCE DE LA PATOLOGÍA	
	Débil.
X	Medio.
	Grave.

EMPLAZAMIENTO
Cerramiento del anexo a la edificación principal.

PROCESO PATOLÓGICO
Colonización y crecimiento de diferentes tipos plantas trepadoras, proceso biológico que puede provocar lesiones en el muro, dado que las raíces se introducen en las juntas eliminando o deteriorando el material de agarre entre las piedras debilitando las mismas.

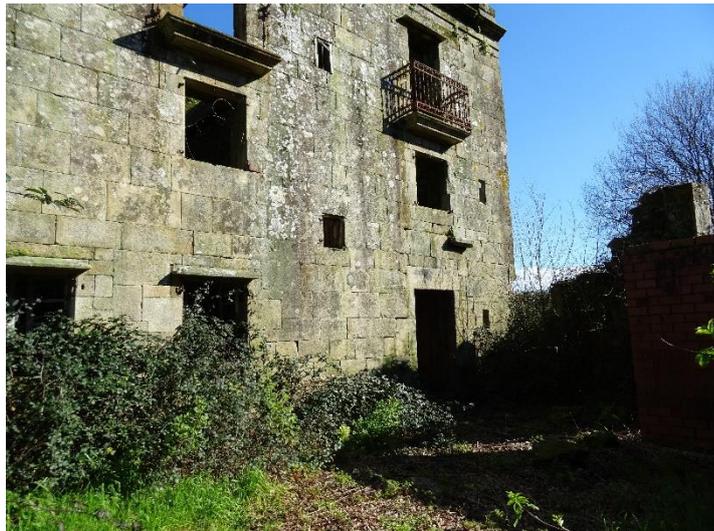
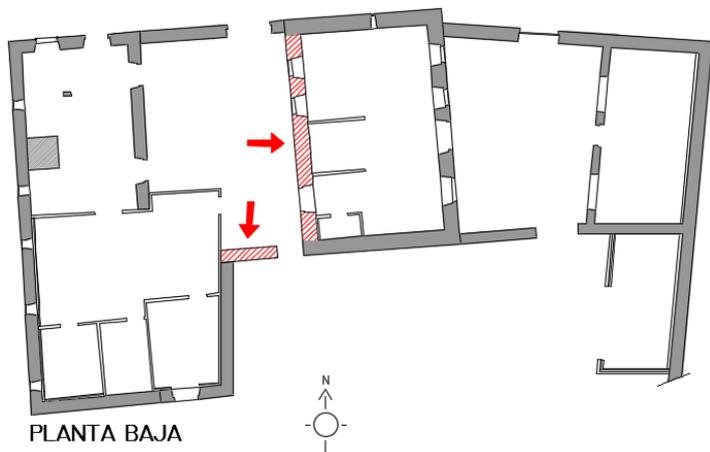
DESCRIPCIÓN DE LA PATOLOGÍA
Presencia de zarzamosas y otros arbustos.

ALCANCE DE LA PATOLOGÍA	
X	Débil.
	Medio.
	Grave.

EMPLAZAMIENTO
Cerramiento exterior de la edificación principal.

PROCESO PATOLÓGICO
Crecimiento de diferentes tipos de arbustos, como zarzamosas. No representan un grave peligro dado que nacen en el suelo, por lo que las raíces se encuentran únicamente en éste, no introduciéndose así en las juntas.

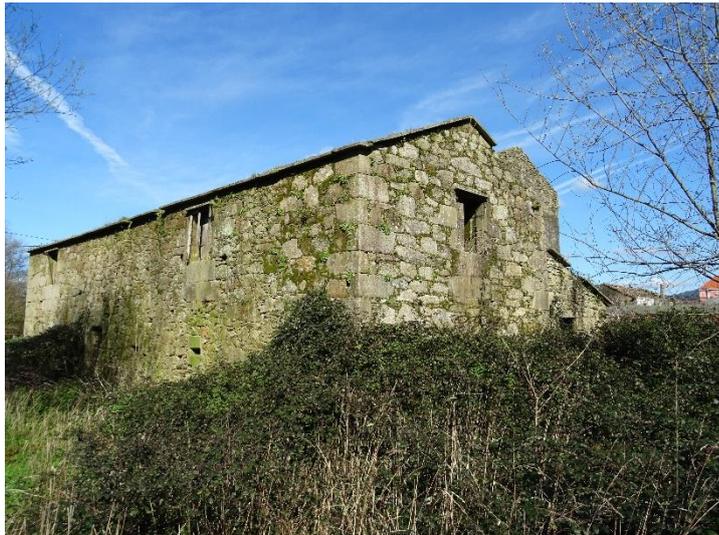
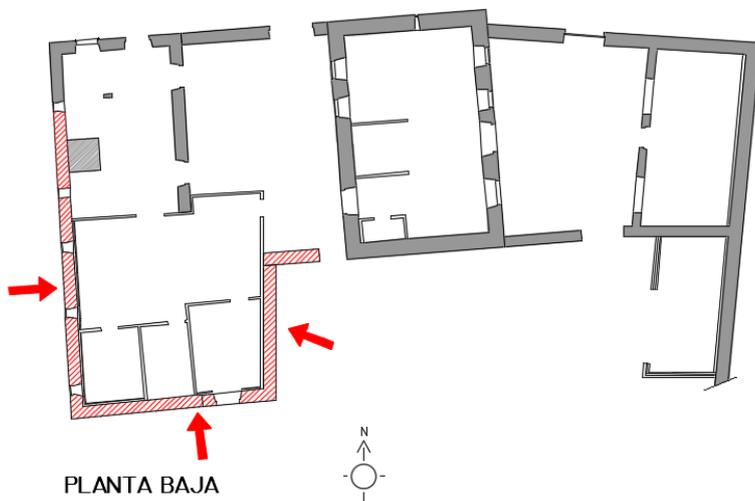
DESCRIPCIÓN DE LA PATOLOGÍA
Presencia de zarzamoras y otros arbustos.

ALCANCE DE LA PATOLOGÍA	
X	Débil.
	Medio.
	Grave.

EMPLAZAMIENTO
Cerramiento exterior de la edificación auxiliar.

PROCESO PATOLÓGICO
Crecimiento de diferentes tipos arbustos, como zarzamoras. No representan un grave peligro dado que nacen en el suelo, por lo que las raíces se encuentran únicamente en este, no introduciéndose así en las juntas.

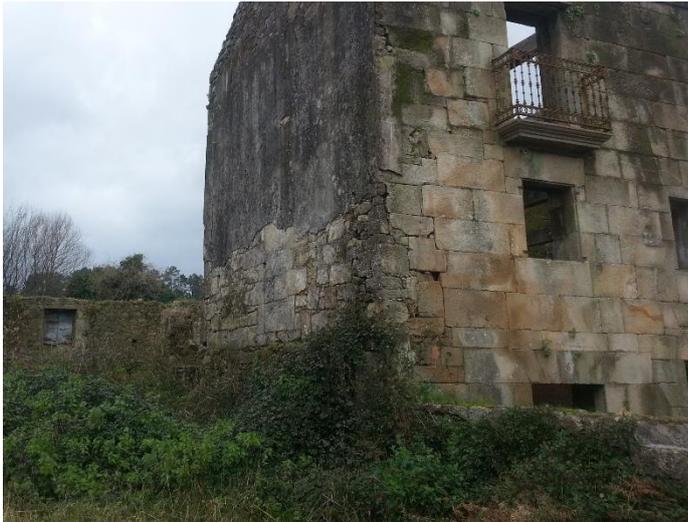
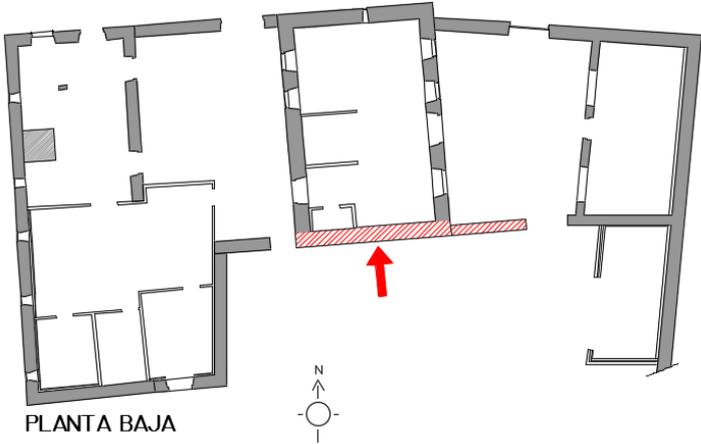
DESCRIPCIÓN DE LA PATOLOGÍA
Presencia de zarzadoras y otros arbustos.

ALCANCE DE LA PATOLOGÍA	
X	Débil.
	Medio.
	Grave.

EMPLAZAMIENTO
Cerramiento exterior de la edificación principal.

PROCESO PATOLÓGICO
Crecimiento de diferentes tipos arbustos, como zarzadoras. No representan un grave peligro dado que nacen en el suelo, por lo que las raíces se encuentran únicamente en este, no introduciéndose así en las juntas.

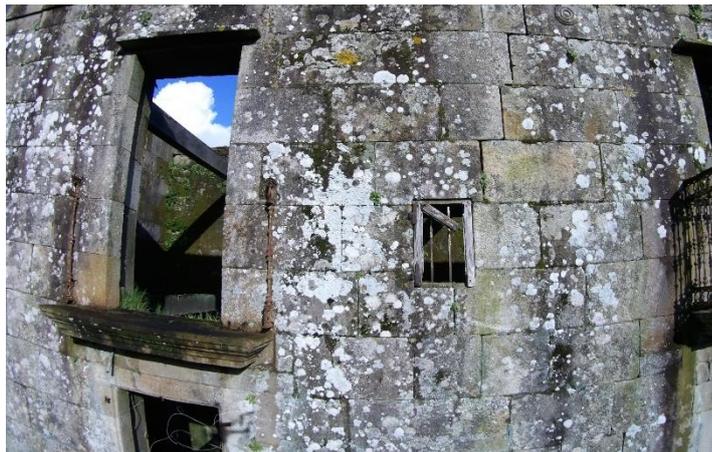
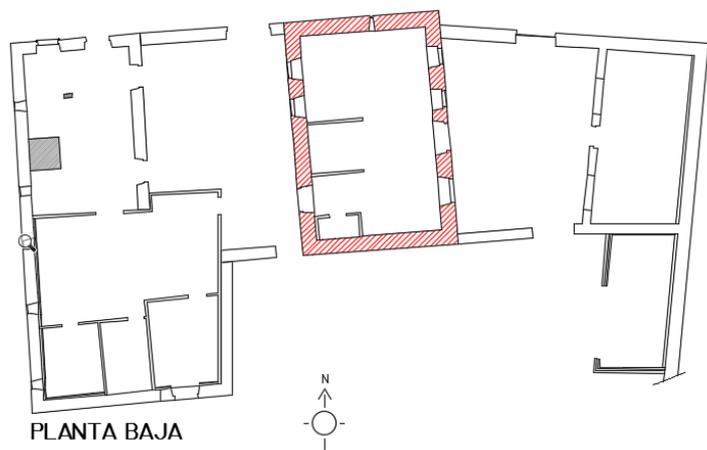
DESCRIPCIÓN DE LA PATOLOGÍA
Presencia de organismos vivos: líquenes.

ALCANCE DE LA PATOLOGÍA	
X	Débil.
	Medio.
	Grave.

EMPLAZAMIENTO
Los cerramientos de la edificación principal, destacando la fachada noroeste con una mayor población de estos organismos.

PROCESO PATOLÓGICO
La colonización de estos organismos vivos depende del sustrato, de la humedad y de la temperatura entre otros factores. Provocan manchas en las piedras pero, al mismo tiempo, funcionan como protector de la misma.

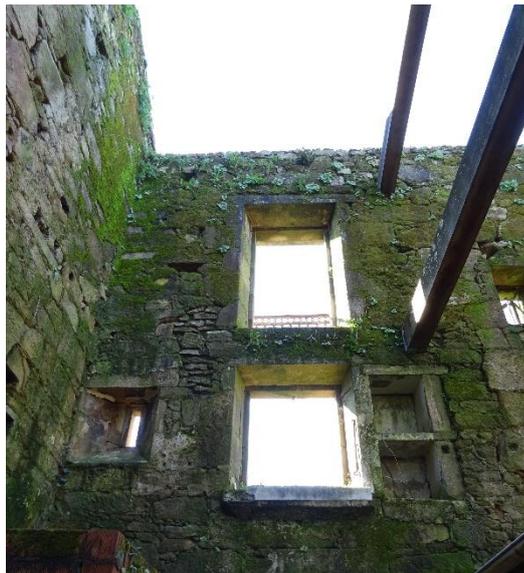
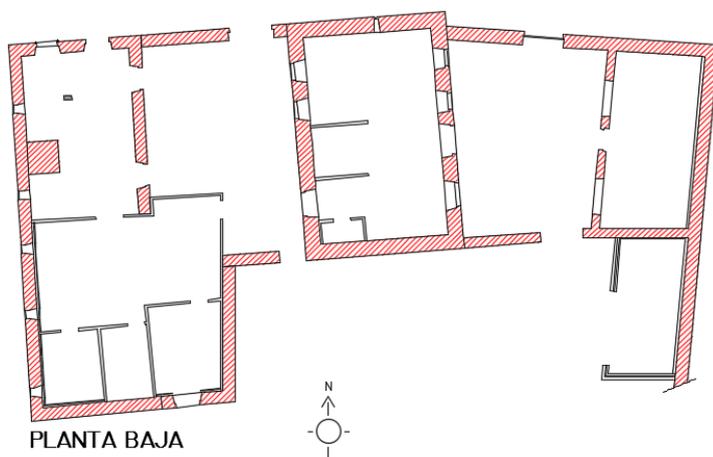
DESCRIPCIÓN DE LA PATOLOGÍA
Presencia de organismos vivos: musgos y plantas.

ALCANCE DE LA PATOLOGÍA	
X	Débil.
	Medio.
	Grave.

EMPLAZAMIENTO
Todos los cerramientos, incluido el de cierre de la finca.

PROCESO PATOLÓGICO
El crecimiento de estos organismos vivos es debido a las filtraciones de agua que discurren por el cerramiento, provocando una erosión biológica.

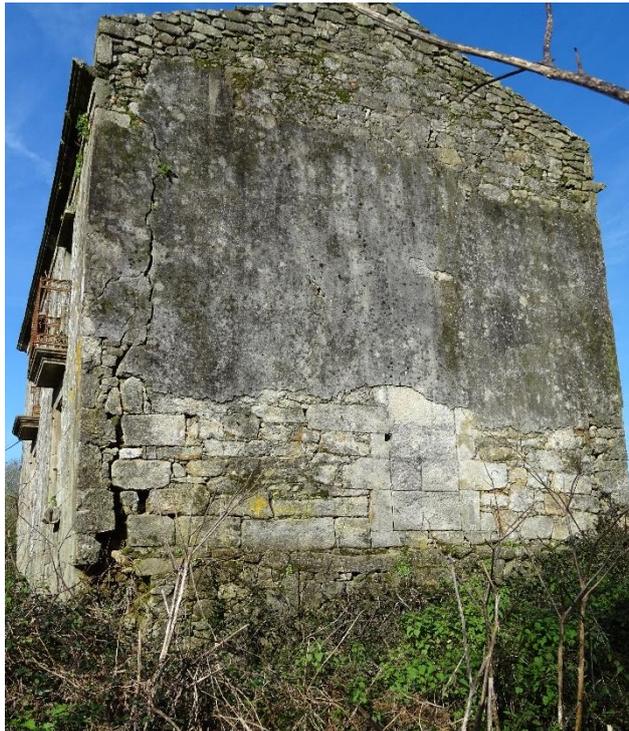
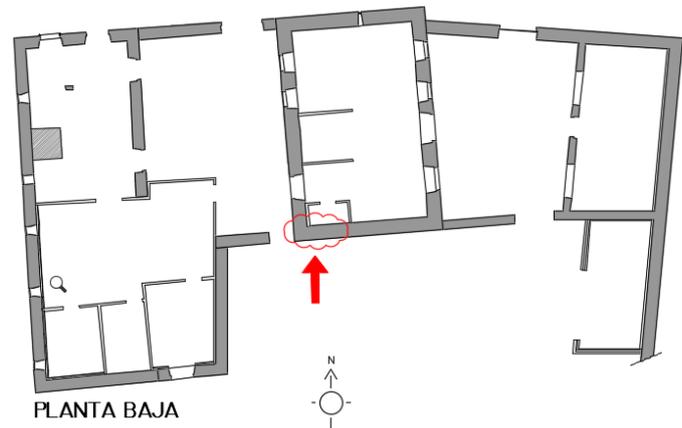
DESCRIPCIÓN DE LA PATOLOGÍA
Grieta en cerramiento y ausencia de piedras.

ALCANCE DE LA PATOLOGÍA	
	Débil.
	Medio.
X	Grave.

PROCESO PATOLÓGICO
Grieta de unos 10cm de espesor en la zona más abierta, que asciende verticalmente desde la cimentación hasta la cornisa. Se puede apreciar también que la fachada oeste está abombada.
El origen, se considera que puede estar en los trabajos de excavación que se realizaron para construir la solera drenante, pudiendo afectar al bulbo de presiones y provocando un asiento diferencial.

TRATAMIENTO
Realizar un recalce mediante vigas de hormigón armado a ambos lados del muro, a modo de zapata. Coser ambos muros mediante trabazón de piedras tomadas con mortero de cal.

En los muros de las fachadas oeste y sur de la vivienda principal será necesario realizar un recalce y coserlos entre sí mediante la trabazón de piedras del mismo tipo tomadas con mortero de cal, para solucionar el problema de la grieta explicado en las fichas patológicas número 9 y 10.

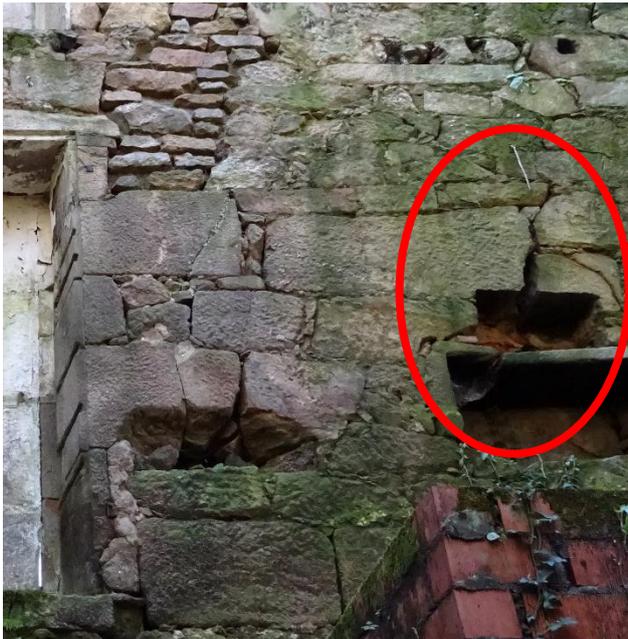
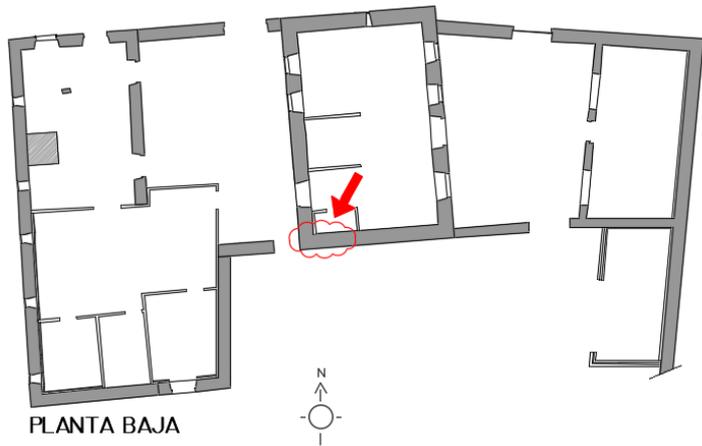
Grieta en cerramiento relacionada con la de la ficha anterior.

ALCANCE DE LA PATOLOGÍA	
	Débil.
	Medio.
X	Grave.

EMPLAZAMIENTO	
Cerramiento de la fachada sur de la edificación principal por la cara interior.

PROCESO PATOLÓGICO	
Grieta vertical situada en la misma zona que la de la ficha anterior pero por la cara interior del cerramiento, lo cual me lleva a pensar que se trata del mismo problema, dado que las grietas, a diferencia de las fisuras, se caracterizan por atravesar el muro de un lado a otro. Por lo tanto, considero que el origen es el mismo que en el caso de la ficha anterior.

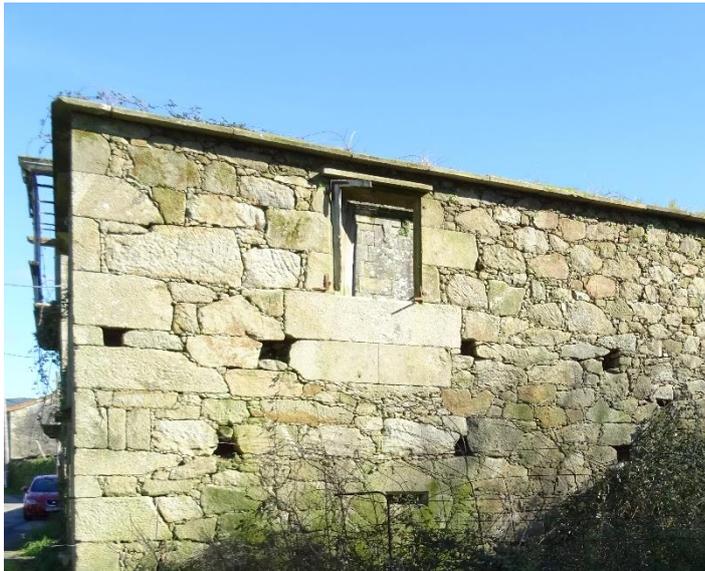
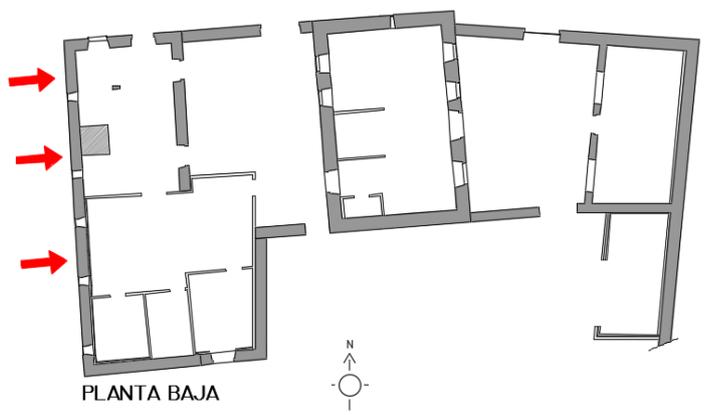
DESCRIPCIÓN DE LA PATOLOGÍA
Ausencia de piedras.

ALCANCE DE LA PATOLOGÍA	
X	Débil.
	Medio.
	Grave.

EMPLAZAMIENTO
Fachada oeste de la edificación auxiliar.

PROCESO PATOLÓGICO
Ausencia de algunas piezas del cerramiento de mampostería, los cuales se considera que pueden ser unos mechinales de un antiguo alpendre debido a su colocación lineal.

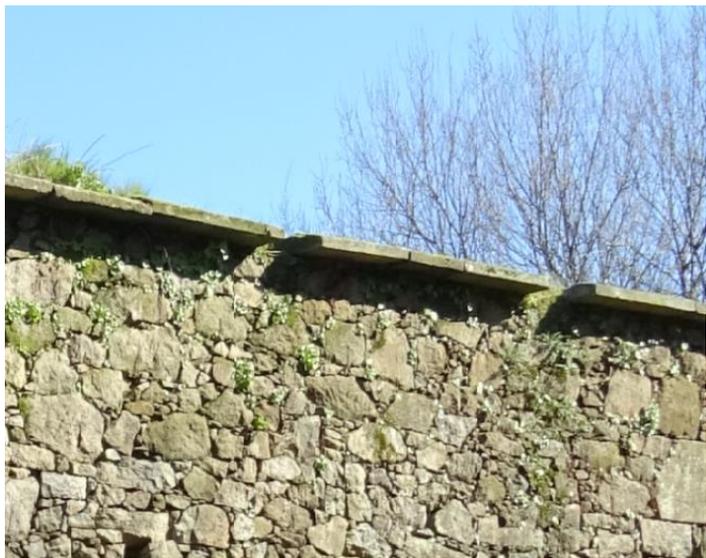
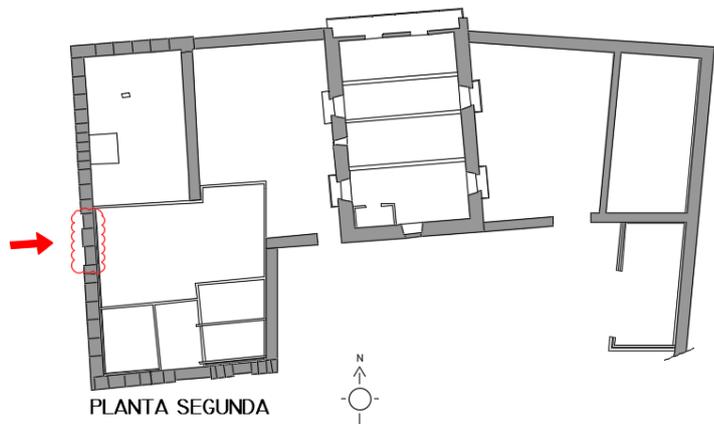
DESCRIPCIÓN DE LA PATOLOGÍA
Ausencia de algunas piezas que conforman la coronación del cerramiento.

ALCANCE DE LA PATOLOGÍA	
X	Débil.
	Medio.
	Grave.

EMPLAZAMIENTO
Parte central de la coronación del cerramiento exterior de la edificación auxiliar en el lado oeste.

PROCESO PATOLÓGICO
Ausencia de algunas piezas que componen la coronación del cerramiento de la edificación auxiliar. Se considera que la causa es el abandono y la falta de mantenimiento que sufre la construcción.

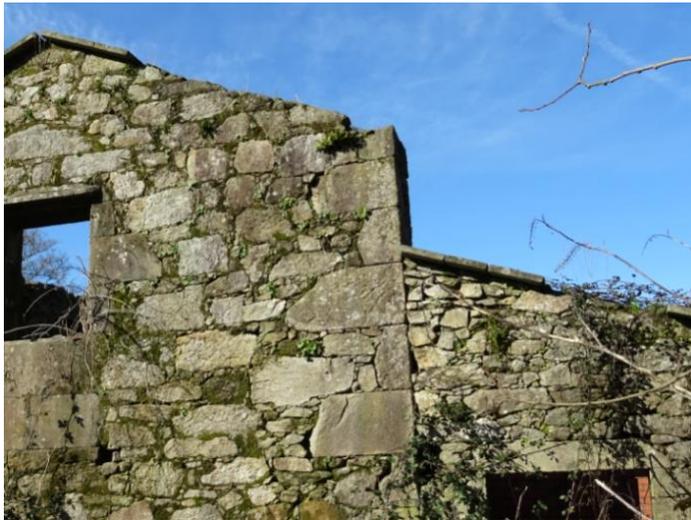
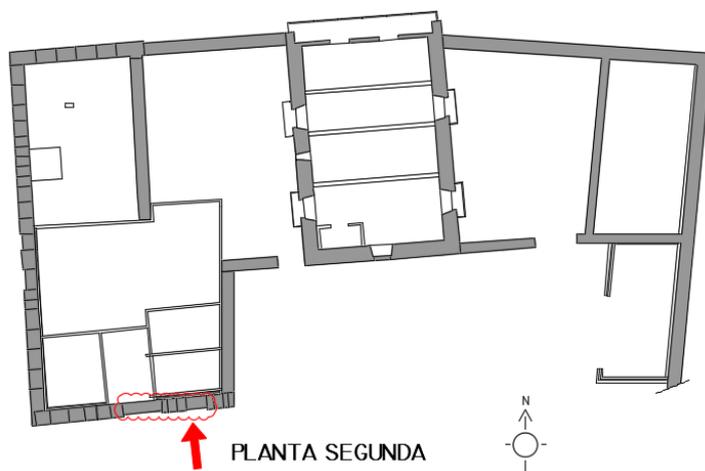
DESCRIPCIÓN DE LA PATOLOGÍA
Ausencia de algunas piezas que conforman coronación del cerramiento.

ALCANCE DE LA PATOLOGÍA	
X	Débil.
	Medio.
	Grave.

EMPLAZAMIENTO
Coronación del cerramiento exterior de la edificación auxiliar en la fachada sur.

PROCESO PATOLÓGICO
Ausencia de algunas piezas que componen la coronación del cerramiento de la edificación auxiliar. Se considera que la causa es el abandono y la falta de mantenimiento que sufre la construcción.

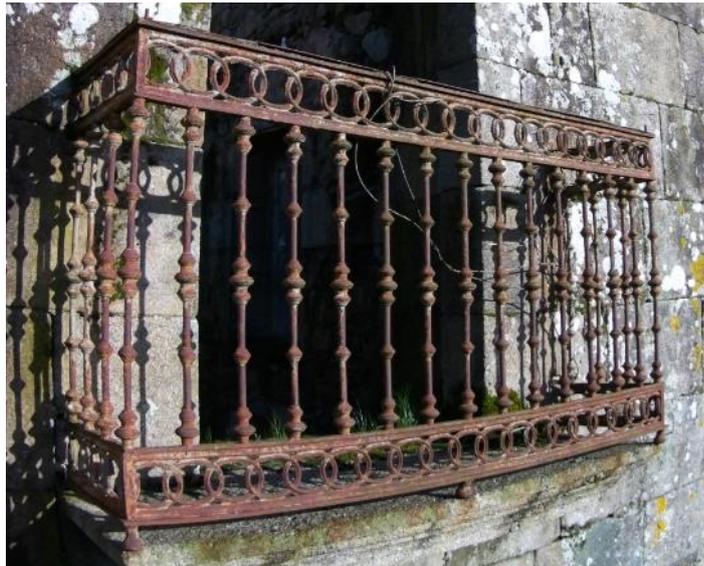
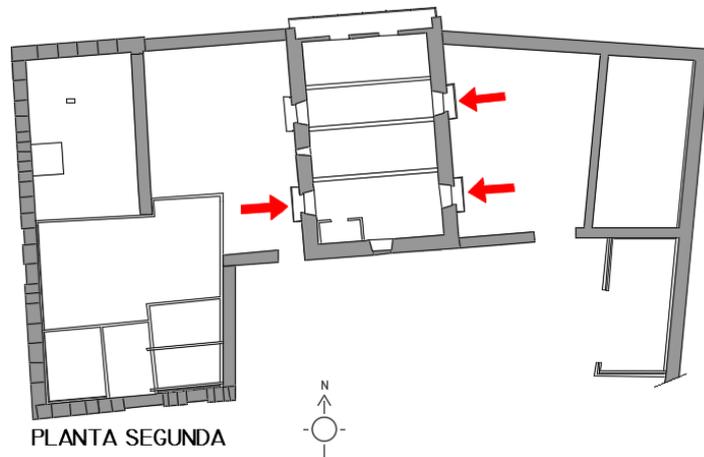
DESCRIPCIÓN DE LA PATOLOGÍA
Oxidación y corrosión.

ALCANCE DE LA PATOLOGÍA	
X	Débil.
	Medio.
	Grave.

EMPLAZAMIENTO
Todos los balcones situados en la edificación principal.

PROCESO PATOLÓGICO
Oxidación y corrosión atmosférica, producidas por la presencia del oxígeno del aire y del agua de lluvia. Si no se actúa sobre la lesión puede aumentar la oxidación, acelerando la corrosión y como consecuencia la pérdida de sección del material hasta llegar a la destrucción de metal.

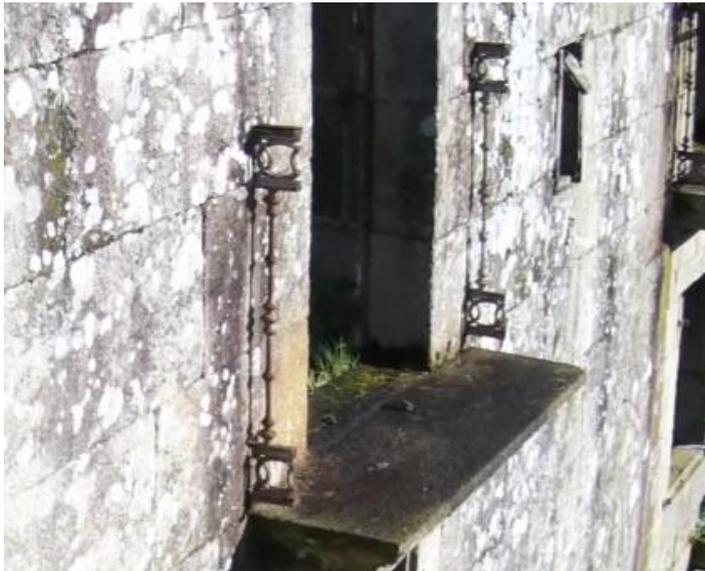
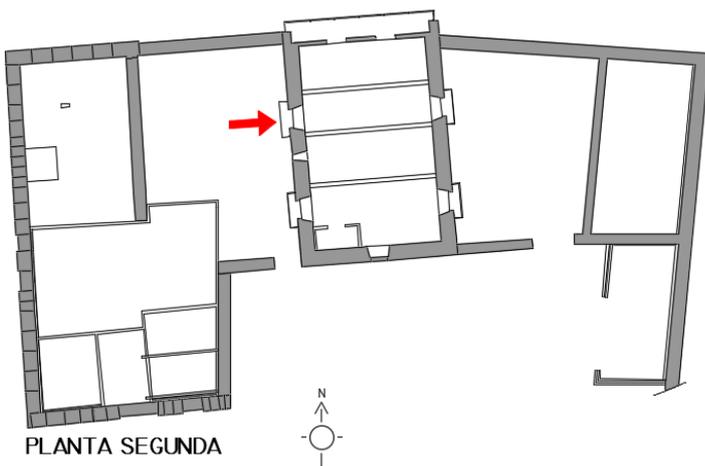
DESCRIPCIÓN DE LA PATOLOGÍA
Ausencia de la mayor parte de la barandilla del balcón y oxidación y corrosión de la parte que queda.

ALCANCE DE LA PATOLOGÍA	
	Débil.
X	Medio.
	Grave.

EMPLAZAMIENTO
Balcón situado en la fachada noroeste de la edificación principal.

PROCESO PATOLÓGICO
Ausencia de gran parte de la barandilla metálica del balcón. Se considera que su ausencia es por la acción del hombre y no por la corrosión, dado que se aprecia que está cortada con alguna máquina tipo radial. Oxidación y corrosión atmosférica de la parte que queda, producidas por la presencia del oxígeno del aire y del agua de lluvia.

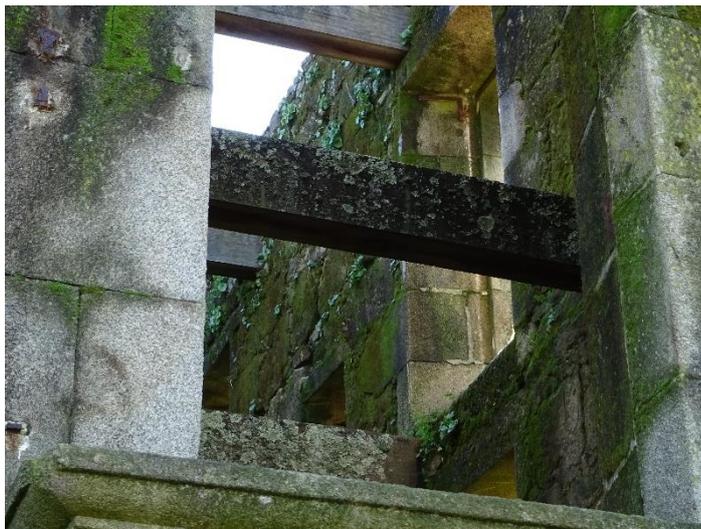
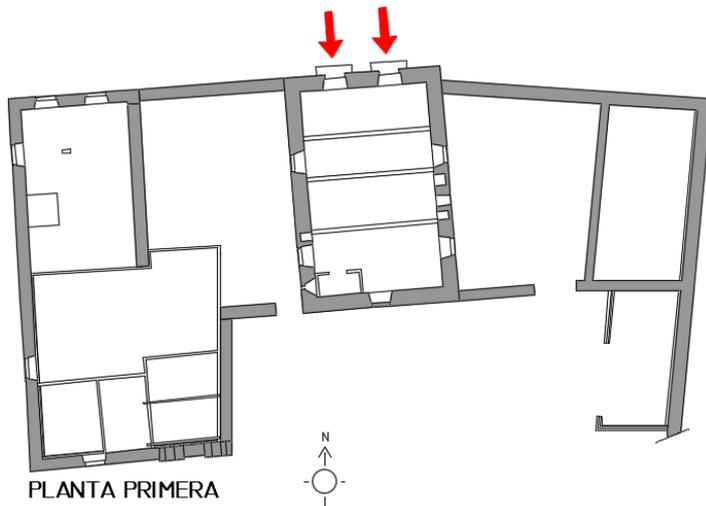
DESCRIPCIÓN DE LA PATOLOGÍA
Ausencia de la barandilla del balcón y oxidación y corrosión de los trozos que queda insertados en el cerramiento.

ALCANCE DE LA PATOLOGÍA	
X	Débil.
	Medio.
	Grave.

EMPLAZAMIENTO
Balcones situados en la fachada norte de la edificación principal.

PROCESO PATOLÓGICO
Ausencia de toda la barandilla metálica del balcón.
Se considera que su ausencia es por la acción del hombre y no por la corrosión, dado que se aprecia que está cortada con alguna máquina tipo radial. Oxidación y corrosión atmosférica de los trozos empotrados en el muro, producidas por la presencia del oxígeno del aire y del agua de lluvia.

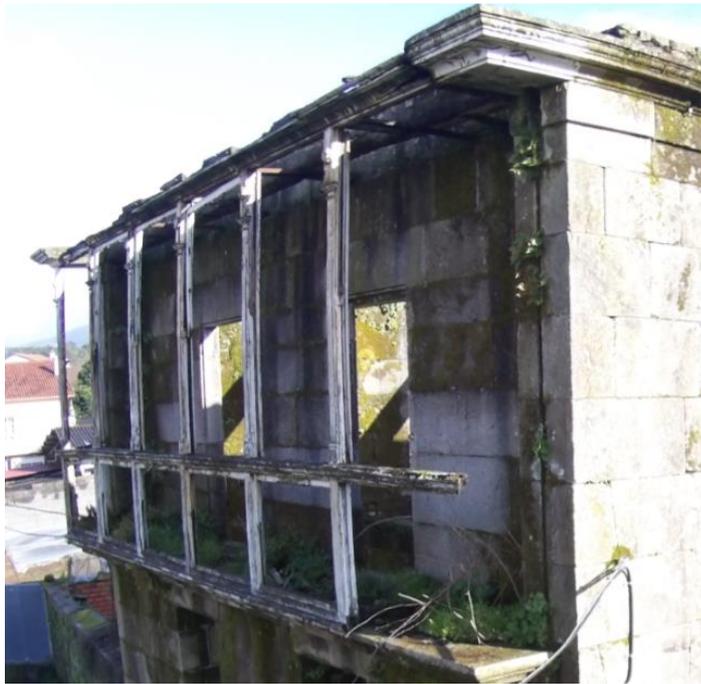
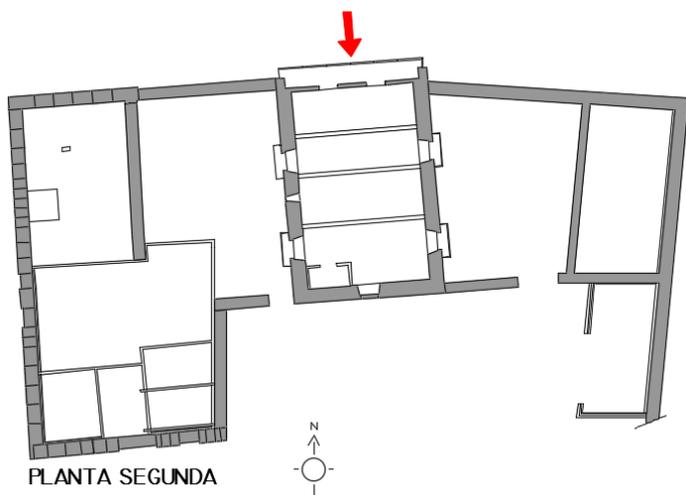
DESCRIPCIÓN DE LA PATOLOGÍA
Ataque de hongos de pudrición.

ALCANCE DE LA PATOLOGÍA	
	Débil.
X	Medio.
	Grave.
