Aplicación de las teorías de la rehabilitación_PARTE II_PROYECTO

Cronología de daños_PARTE II_PROYECTO

Lesiones_PARTE II_PROYECTO

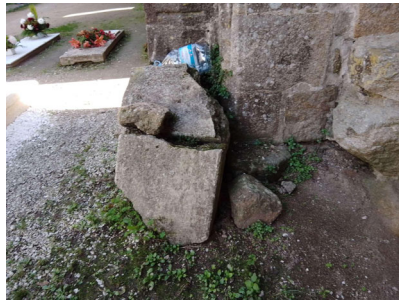
Acumulación de basura

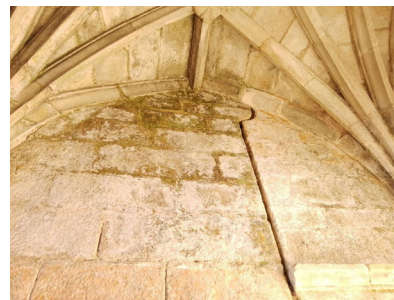
Humedad.

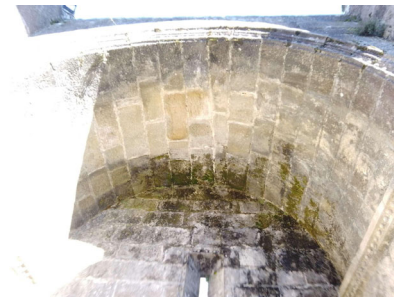
Humedad.

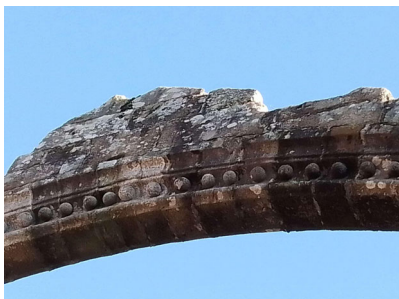
Humedad- Suciedad

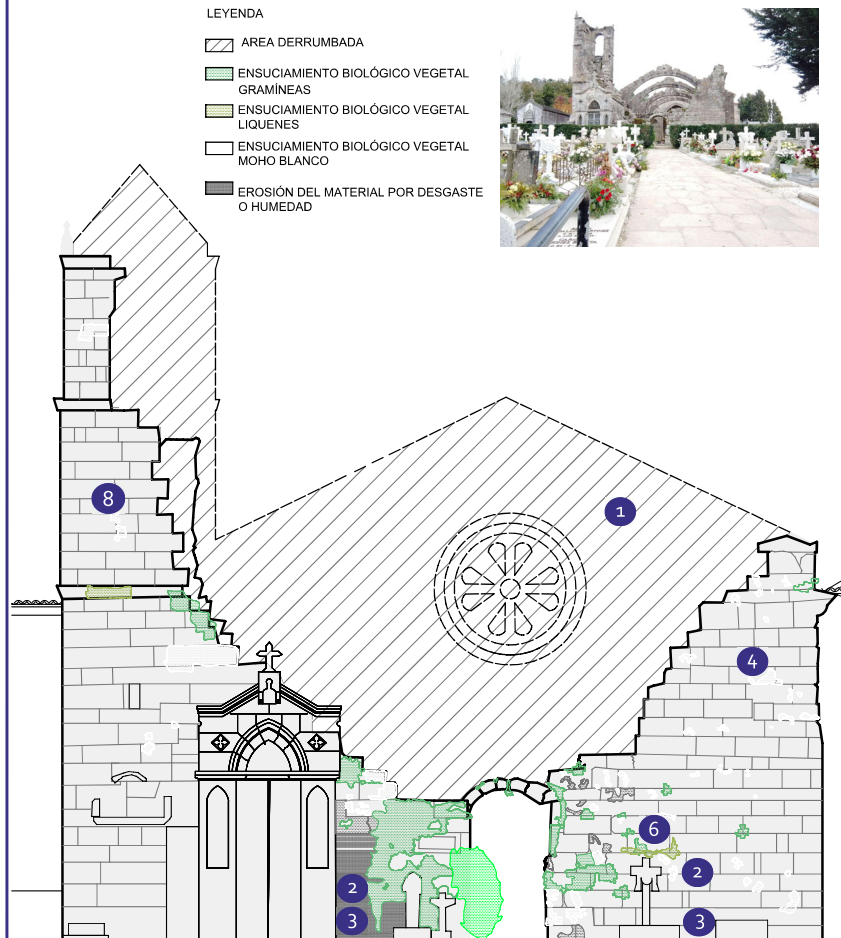
4

Lesión: Suciedades. Ensuciamiento biológico-vegetal (mojo blanco).

Se encuentra en el sector más cerca de la puerta, que es el sector más degradado y en las juntas entre los sillares.

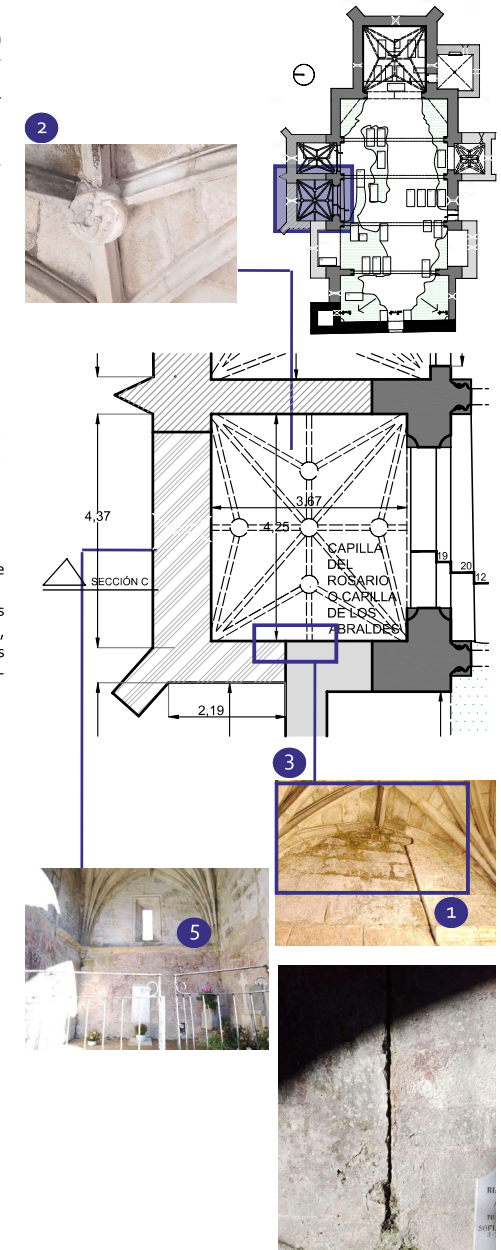
CAPILLAS_Capilla de los apóstoles

Lesión: Rotura en muro de fábrica de sillares de piedra por la junta del mortero.

Causa: Es probable que el contrafuerte haya realizado un movimiento debido al esfuerzo horizontal de los arcos transversales de la nave generando la rotura con la parte del muro que fue añadida posteriormente. La rotura fue llenada con mortero, en alguna de las restauraciones realizadas. Se pueden ver fisuras del material de relleno. Debido a que no se nota una abertura mayor, parecería ser que quedaría así y no va a seguir rompiendo.

El agua de lluvia entra por la abertura del arco, y en el caso de la bóveda, deber haber roturas en la membrana impermeable de la cubierta de tejas, si es que la hay.

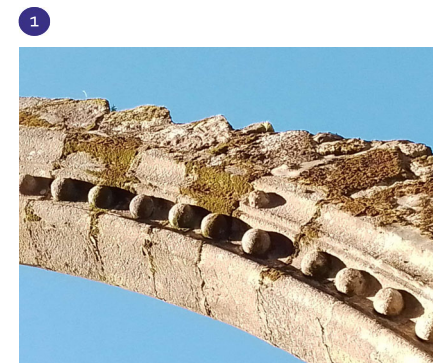
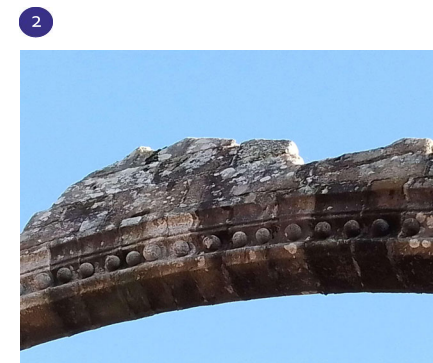
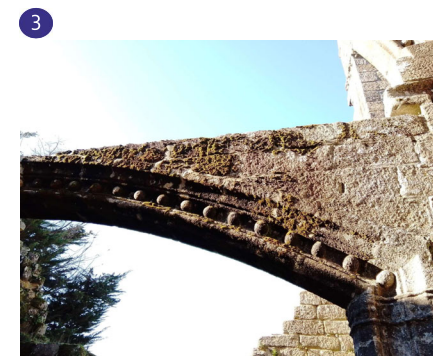
Nave

Como se señalo en la síntesis histórica, la cubierta de madera de la nave fue retirada. Existían unas correas de madera que conectaban los arcos transversales, sobre las que apoyaba el entablonado, y que servían para arriostrear el conjunto.
 Los arcos fueron consolidados en rehabilitaciones pasadas, pero como parte del estudio de las patologías sería necesario realizar un estudio de la estabilidad de los mismos, para determinar si es necesario realizar algún arriostramiento para evitar derrumbes en el futuro, por pérdida de la estabilidad y resistencia de los materiales que los conforman por el paso del tiempo y por estar expuestos a la intemperie en un clima húmedo, lluvioso y marino. Luego de realizadas estas comprobaciones, se podrían plantear de solucionar las patologías que se describen.

1
Lesión: Fisuras en las juntas de las dovelas que forman el arco.
Causa: Causas probables:
 -Pérdida del mortero de las juntas debido al paso del tiempo y la exposición a la intemperie y deterioro de las juntas por estas mismas causas.
 -Pérdida de la resistencia del arco debido a no estar arriostrado y perder estabilidad, debilitándose las juntas.
 -Humedad o pérdida de resistencia o estabilidad de las cimentaciones o columnas que sostienen los arcos, con un consecuente descenso de los mismos.

2
Lesión: Suciedades. Ensuciamiento biológico-vegetal(moho blanco).
Causa: Fachada exterior expuesta a la lluvia con material rugoso. Este fenómeno cuyas manchas suelen deberse a humedades ascendentes accidentales del pasado y son difíciles de eliminar es conocido como "efloriscidad"

3
Lesión: Suciedad biológica vegetal: liquen
Causa: La causa es la exposición constante a la intemperie que humedece el muro y genera el ambiente propicio para la generación de estas plantas.

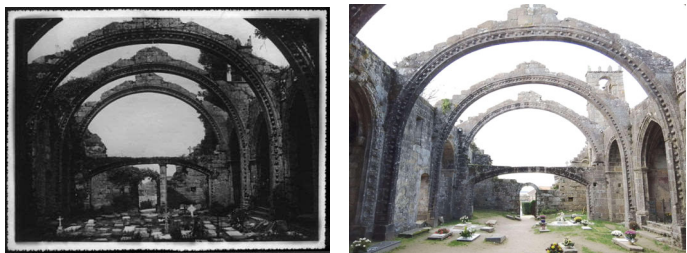
Imagen de Jaime Pacheco de la década de 1920.

Luego de que se le quitara la cubierta y la función de Iglesia parroquial, se comenzó a utilizar el interior, (ahora también exterior) como cementerio. En estas dos imágenes, podemos ver la evolución del interior como cementerio, y como en 1920, estaba saturado de sepulturas.

En la foto actual, podemos observar como, la cantidad es muchísimo menor, y si bien las ruinas presentan gran cantidad de lesiones constructivas, ya fue consolidado el arco del coro, (podemos ver un pilar de refuerzo sosteniéndolo en la imagen de 1920) y removida la vegetación de la estructura.

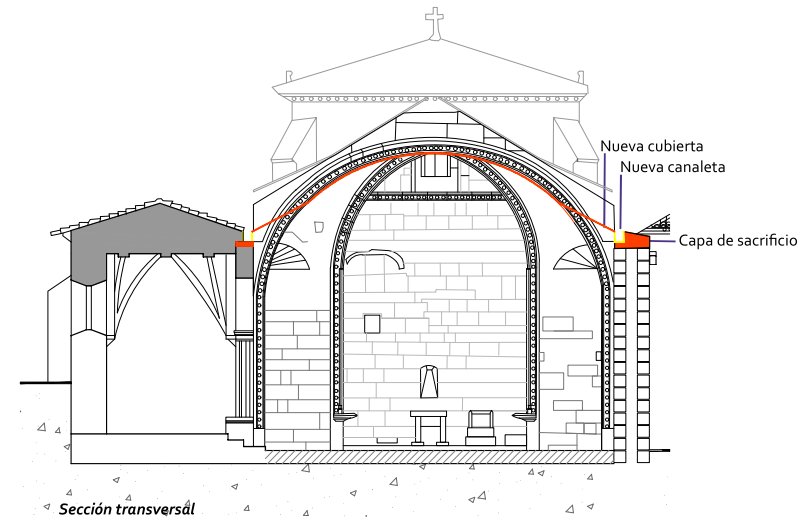
A_Humedad en la parte superior de los elementos arquitectónicos.

Estas lesiones se presentan en los sectores de las ruinas que poseen cubierta, que son las capillas.

Cubiertas de tejas:

Se levantarán las tejas hasta llegar adonde debería estar la membrana impermeable y se realizará un diagnóstico de su estado para verificar si es suficiente su reparación o si es necesario rehacerla.
