## Restauración vs. *tabula rasa*. Reconversión de una estructura obsoleta en Centro Sociocultural

*Refurbishment vs. tabula rasa. Restoration of an obsolete structure into a Facilities Public Building*

Tracería - Revista de Rehabilitación Arquitectónica  
ISSN: 2444-9547  
<http://bit.ly/traceria>  
N° 2 (2016)  
Páginas 1-8  
Fecha de recepción 13.10.2016  
Fecha de aceptación 20.12.2016

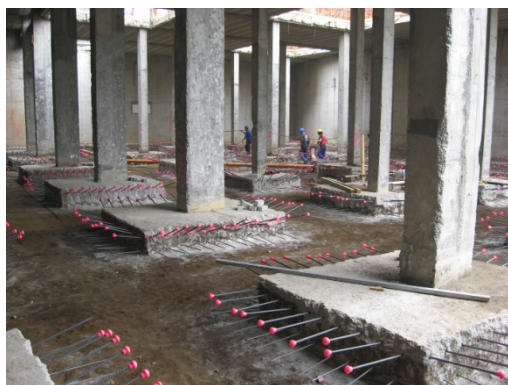
1. Refuerzo de cimentación del C. M. Los Rosales.

Para reforzar la cimentación se optó por convertir ésta en una losa para aumentar la superficie de transmisión de las cargas verticales en los pilares más desfavorables, unificando los asientos diferenciales y atando en las dos direcciones las zapatas aisladas. Para ello se siguieron los siguientes pasos, que se reflejan en la secuencia de imágenes (fig. 9):

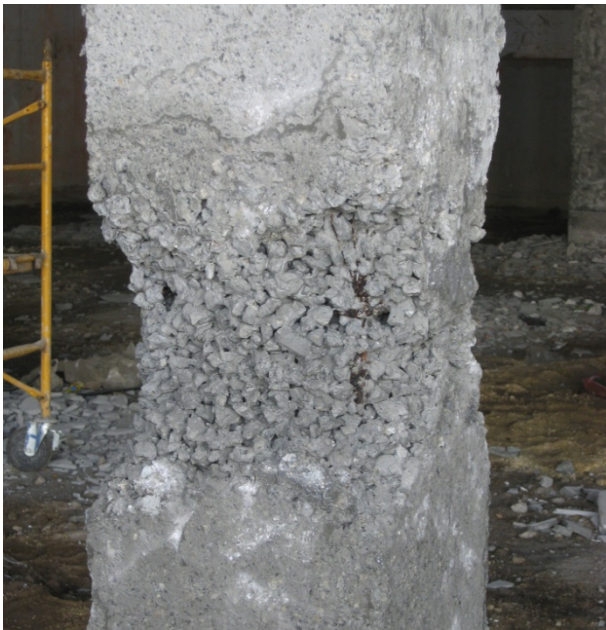
7. Detalle de un pilar con pérdida de áridos y de sección, coqueas y segregación

Durante la fase de dirección de obra (en base a la reserva técnica establecida dentro del capítulo de actuaciones previas) se demolió todo el recubrimiento de los soportes. El resultado final permitió detectar graves deterioros en numerosos pilares (pérdida de áridos, pérdida de sección, coqueas y segregación del hormigón, fig. 7), que había producido la oxidación de las armaduras. La altura a la que esta situación se venía produciendo, medida desde la coronación del pilar (entreplanta

Tras garantizar una adecuada cimentación se retomó la problemática surgida con los soportes verticales que recibirían los collarines de la estructura metálica de la entreplanta. Como ya se ha dicho, algunos de ellos presentaban una grave pérdida de sección, que en algunos casos llegaba a alcanzar los 7 cm. respecto a la escuadría original del pilar, por lo que la armadura presentaba oxidación con pérdida de material. Para reforzar la misma se ejecutaron los siguientes pasos:

En los pilares con pérdida de sección  $\leq 25$  mm:

a.1) Repicado y saneado del hormigón en las coqueras.

a.2) Aplicación de mortero estructural de baja humedad y de base epoxídica.

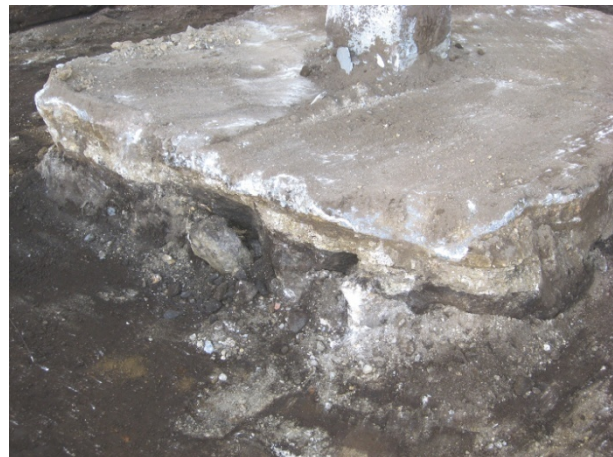
8. Estado previo de las zapatas aisladas.

tipo establecida por el Plan Xeral de Ordenación Municipal de A Coruña=5,50 m.), condujo a la hipótesis de que los pilares habían sido hormigonados en una sola puesta, ya que la pérdida se producía a la longitud máxima de las mangueras de vibrado, también medida desde la coronación. Además, a la vista del deficiente control de ejecución de la obra se tomó la decisión de repicar la solera para comprobar el estado de la cimentación: el armado de las zapatas era apenas una parrilla mínima situada muy lejos de la zona de compresión y no existían ni vigas de atado ni vigas centradoras (fig. 8).

Previo refuerzo de la cimentación, se realizaron una serie de ensayos penetrométricos dinámicos con el fin de comprobar la tensión admisible del terreno y la adecuada dimensión de las tres zapatas más comprometidas<sup>3</sup>. Los resultados corroboraron la necesidad de aumentar la superficie de apoyo de la estructura, dadas las características geológicas del terreno y el considerable aumento de sobrecarga de uso (tabla 2).

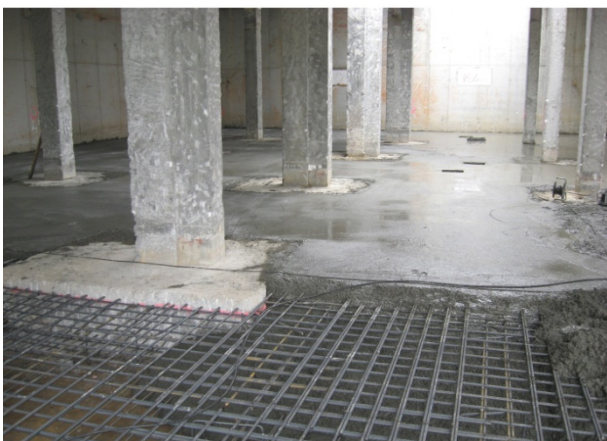
9. Secuencia de recuperación de la cimentación

a) Repicado de la solera existente y excavación de todo el espacio intersticial entre zapatas hasta alcanzar el canto útil de las mismas.

b) Recuperación de la geometría de las zapatas y localización de la posición de su armadura inferior. Limpieza de superficie rugosa en cantos de zapatas, para garantizar la buena adherencia entre el nuevo y el viejo hormigón, mediante cepillado manual de la superficie e hidrolimpieza a presión.

c) Colocación de conectores de acero B-500 S, diámetro 16mm con taladro y resina epoxi en canto de zapata para armadura superior e inferior, con una separación de 15 cm por unidad, garantizando la respuesta al punzonamiento entre la zapata y la losa.

d) Trazado de la red de saneamiento en PVC PN 16 con junta soldada, para evitar el deterioro de la red con el vibrado de losa. Colocación de armado B-500S con parrilla superior de d=16mm. cada 15 cm. y d=12 mm. cada 20 cm. en parrilla inferior y hormigonado de la losa de cimentación de e= 0,50 m. con HA-25/B/20/IIa.

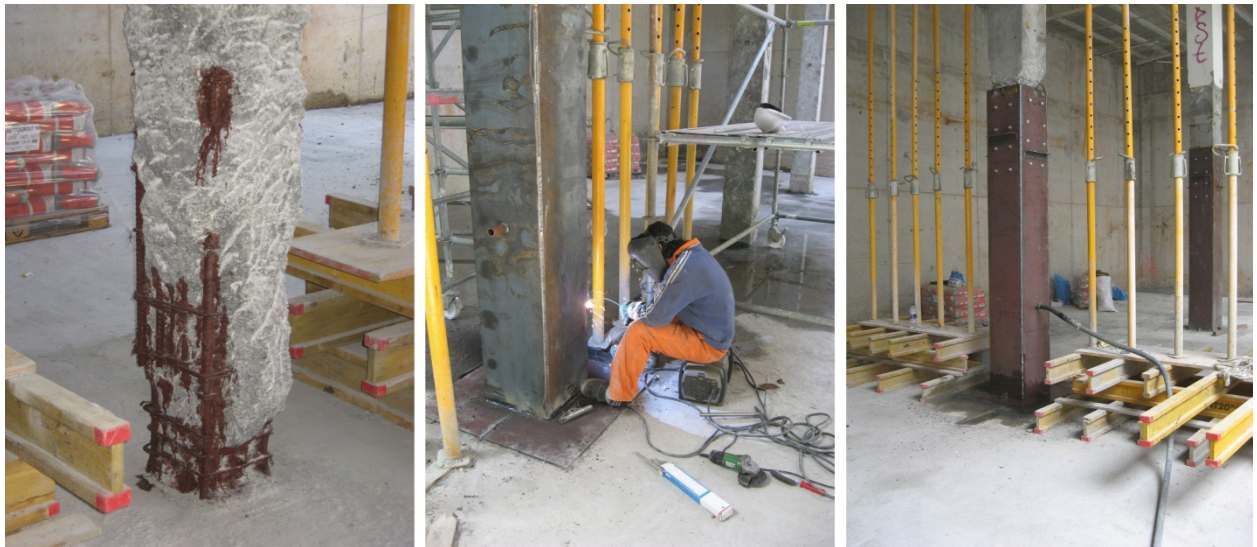
10. Secuencia de pasivado de armadura y recuperación de la capacidad portante de los pilares

En los pilares con pérdidas de sección superiores (secuencia reflejada en la fig. 10):

b.1) Repicado de hormigón carbonatado hasta descubrir el armado.

b.2) Limpieza y pasivado de armadura mediante proyección de arena de sílice.

b.3) Aplicación de mortero monocomponente, mejorado con resinas, sobre el armado existente de forma que actúe como pasivante y puente de adherencia.

b.4) Prolongación del collarín de acero S 275 JR hasta cota de cimentación.

b.5) Colocación de chapas de reparto en la prolongación inferior de los collarines, colocadas sobre la zapata existente y niveladas con mortero de nivelación.

b.6) Aplicación con bomba de hormigón estructural (40 N/mm<sup>2</sup>), e=2 cm. de alto módulo elástico a 1/3 de la base del collarín hasta colmatar la parte superior.
