EL DESPRENDIMIENTO DEL LOR. ESTUDIO GEOTECNICO.

Por Fernández Menéndez, J. L. (*) y Vidal Romaní, J. R. (**)

El informe fue realizado por encargo de la 10.^a Regional de Carreteras con el objeto de estudiar un desprendimiento existente en la ladera oes-

te del valle del Lor (provincia de Lugo), unos 4 kms. aguas arriba de su confluencia con el río Sil.

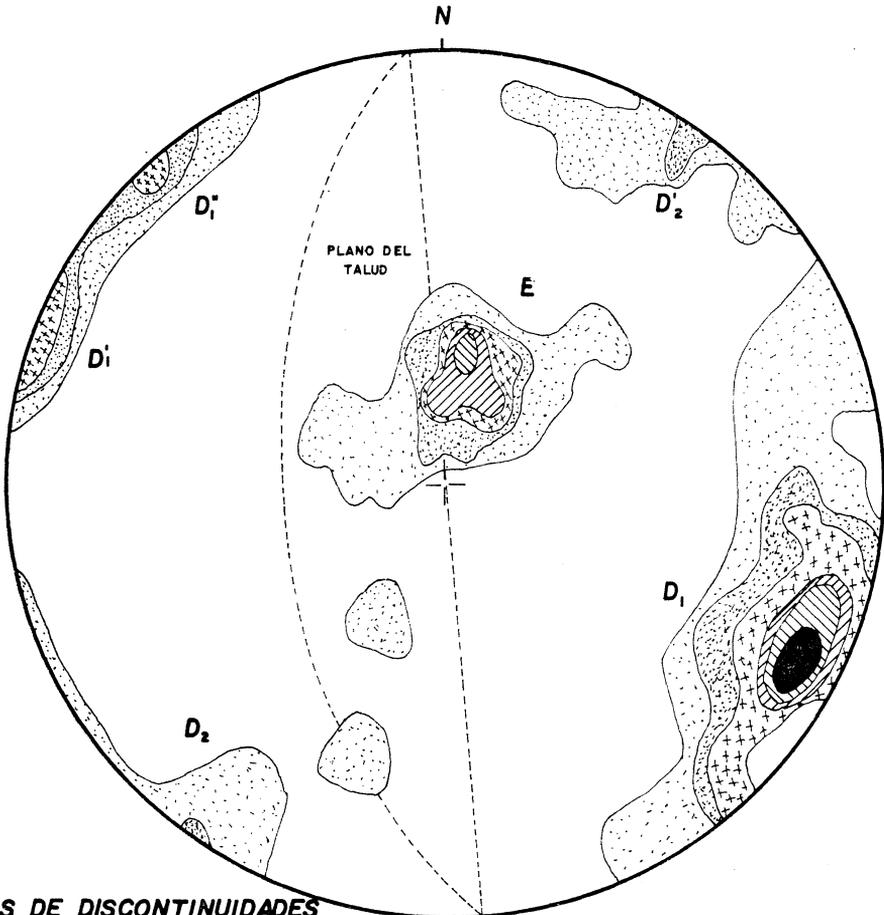
P-1

Según puede deducirse de los gráficos P-I y P-II que corresponden a una proyección polar de más de 100 medidas de diaclasas tomadas en el intervalo señalado en cada uno de los gráficos, vemos que el tipo de inestabilidad susceptible de producirse en las cuarcitas sería por deslizamiento plano y/o desprendimiento de bloques.

Para el tramo I, el deslizamiento sería según el sistema de discontinuidades Talud natural-D₁ (118° 78° E), mientras que para el tramo II, habría dos tipos posibles de deslizamientos. Talud natural-D₃' (108° 74E), o talud natural-D₃" (120° 80 SE).

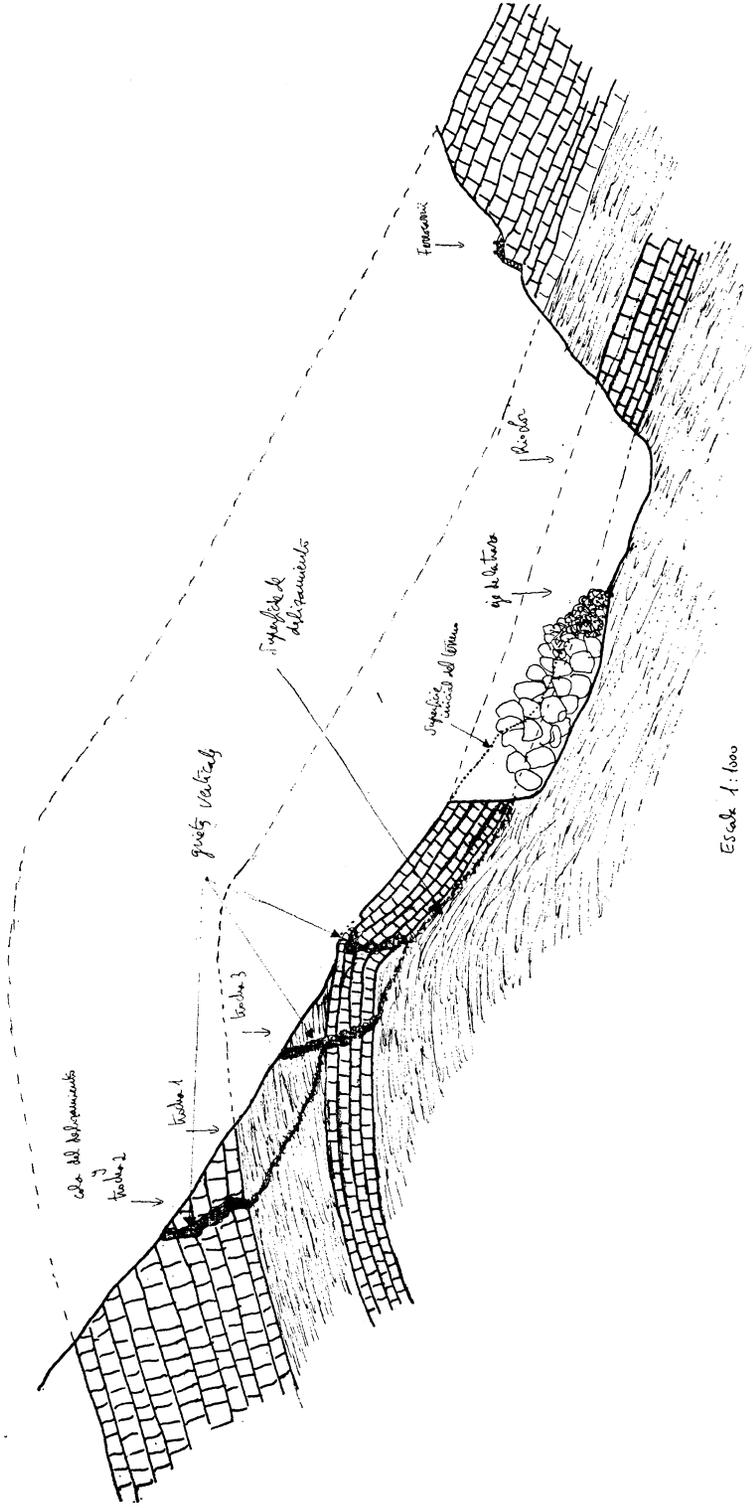
Corte geològica CG-1

Una de las grietas verticales (cota 285) que subdividen la gran lengua del deslizamiento, se detecta claramente en el corte geoelectrico 21 + + 980, punto D, y viene señalada en él con una discontinuidad vertical. Por lo demás, todas estas grietas que han compartimentado la gran lengua, se pueden apreciar nítidamente en el campo.
