Restauración de una portada en fábrica de ladrillo cortado o de junto. Portada principal de San Juan Bautista. Las Cabezas de San Juan (Sevilla)

Juan Antonio Fernández Naranjo

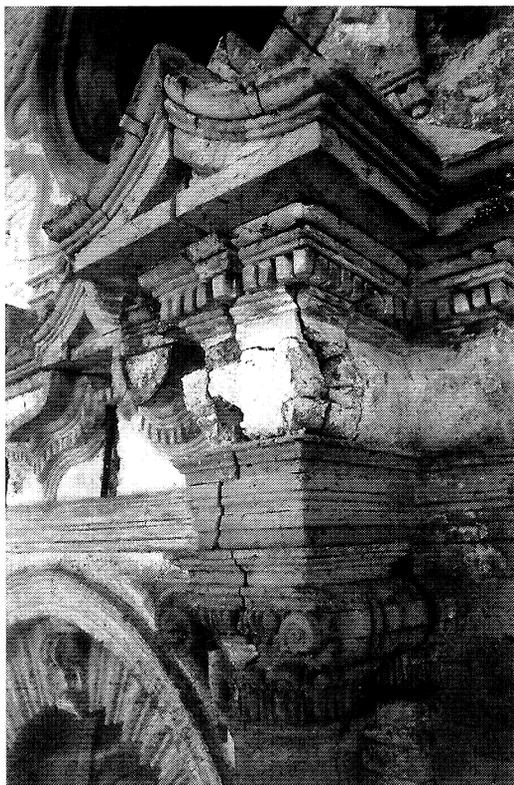
La fábrica se mostraba totalmente descompuesta fundamentalmente por efecto de la oxidación de los vástagos de hierro forjado que se habían utilizado para su refuerzo, los cuales en presencia de humedad llegan a aumentar considerablemente su volumen inicial; es espectacular el caso de los situados en las columnas del cuerpo de la hornacina y los que sujetaban los pináculos laterales, generando unas tensiones internas que hacen que rompa la fábrica de ladrillo que lo alberga. Estas roturas permiten la entrada paulatina de más cantidad de agua lo que genera un círculo vicioso sin solución de continuidad; más agua, mayor aumento de volumen, incremento de fisuras y grietas, más agua.

Figura 2
Acción del vastago sobre el cimacio y el capitel de las columnas jónicas del cuerpo de la hormacina

El planteamiento de la obra⁸ se basaba en un labor de consolidación estructural de cada uno de los elementos y la reconstitución de una protección eficiente contra los efectos de la intemperie y para ello se empezó a trabajar de arriba a abajo y primero la mitad izquierda y después la derecha, ya que su simetría permite tener siempre el elemento simétrico montado sirviendo de pauta, primero uno sin recuperar y después el ya recuperado. La tarea de consolidación ha consistido fundamentalmente en el desmontaje de los elementos dañados, ladrillo por ladrillo, hasta encontrar una zona donde la fábrica se mantenía sólida y a partir de ahí volver a montarla con mortero de cal, por sí sola o sustituyendo los refuerzos de hierro por otros de acero inoxidable. La protección a la intemperie se confiaba, inicialmente, a la propia consistencia y bondad de la fábrica de ladrillo.

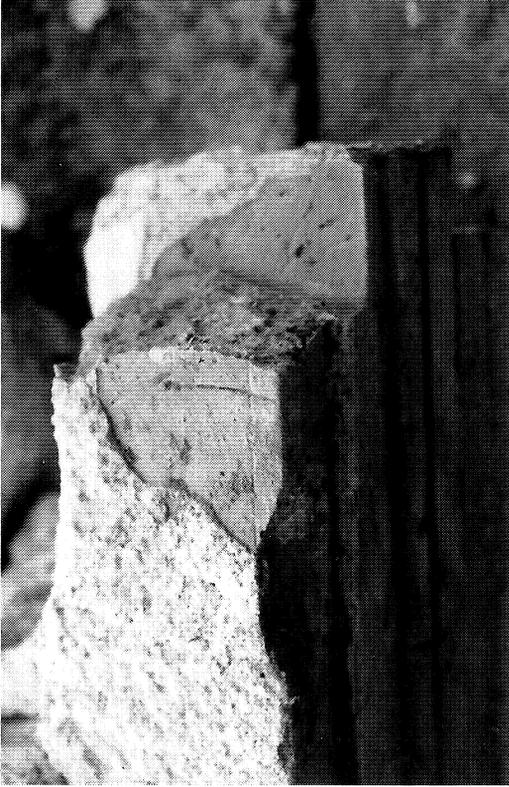
Figura 3
Se aprecian los trazos marcados para su colocación

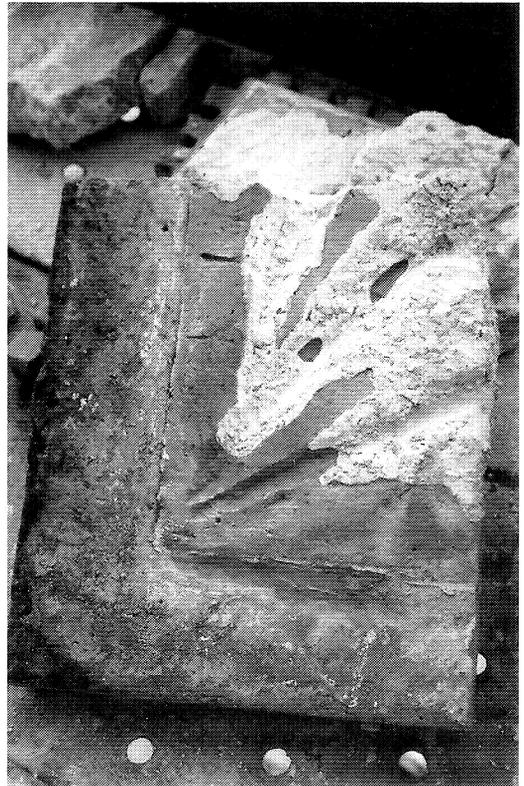
Figura 4
Restos de mortero de cal en zurcos marcados

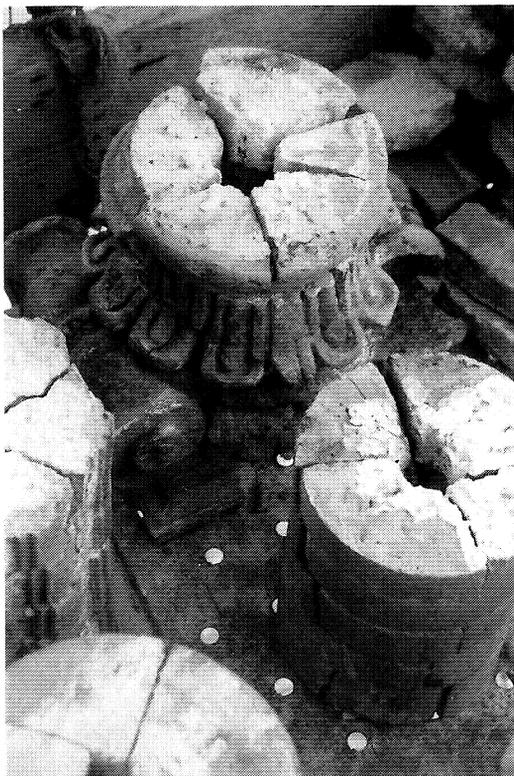
Figura 5
piezas de la columna desmontadas donde se aprecia la perforación hecha para el vástago

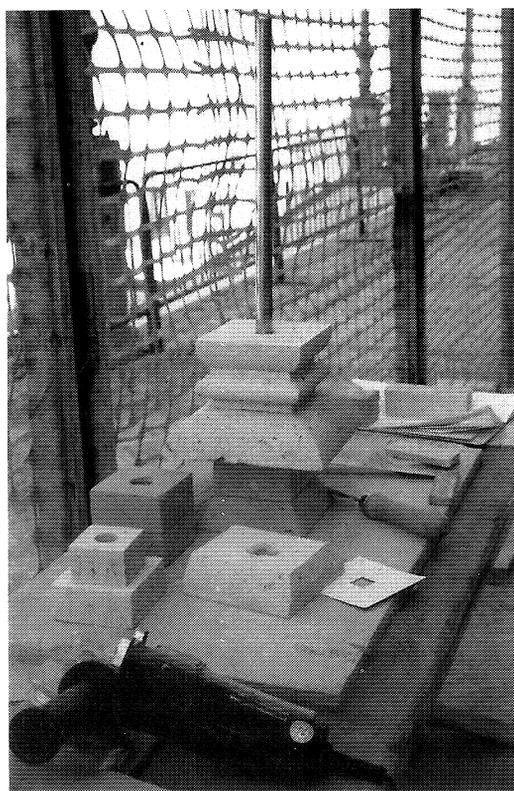
Figura 6
Piezas plantillas y herramientas en el banco durante el trabajo de labra

levantamiento de planos, nos facilitó la tarea, el conseguir algunas piezas sueltas que el Parroco tenía guardadas de las que iban cayendo, hizo el resto. Gracias a todo esto se trazaron, se dibujaron, unos croquis que se dieron al Maestro, el cual sacó unas plantillas y terrajas, eligió las piezas adecuadas, les dibujó las trazas y comenzó a cortar, por supuesto mediante una pequeña desbrabadora y papel de lija, no están los tiempos para utilizar hojas de sierra, escofinas o limas. Conforme iba labrando piezas iba presentándolas en el banco de trabajo, se le labraban los surcos para el mortero en las caras de contacto y se taladra en centro para dar cabida al vástago. Cuando estaban todas y coincidían se presentaba en su lugar definitivo, dado nuestro visto bueno se fabricaba definitivamente. Una curiosidad: las piezas que cul-

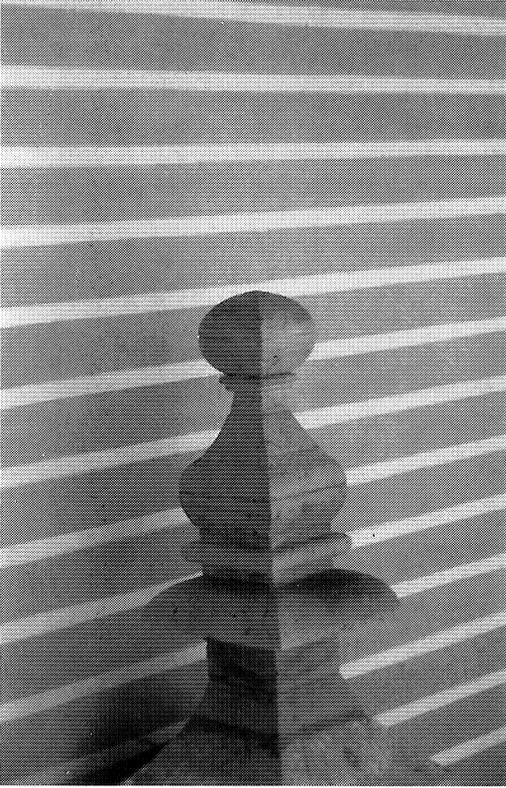
Figura 7
Remate del pináculo labradas y presentadas en su lugar definitivo a la espera del visto bueno

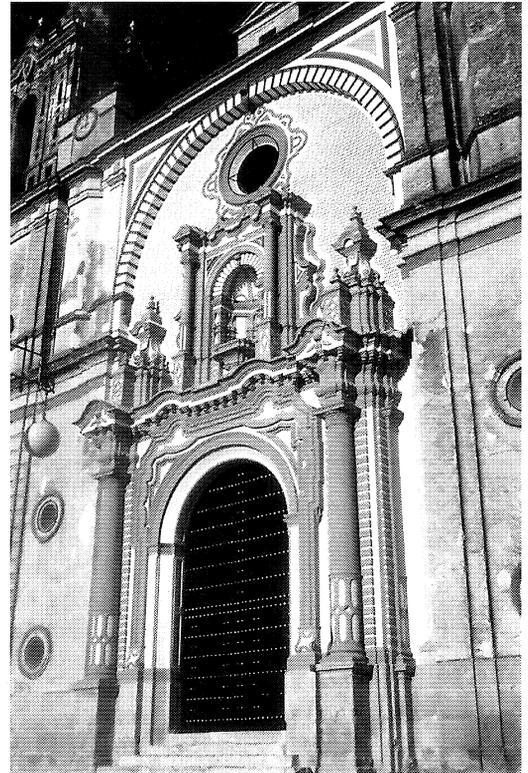
Figura 8
Vista general de la portada principal terminada

La técnica de la talla del ladrillo hace que al labrar la superficie exterior de la pieza se debilite la protección que le da su mejor cocción y por lo tanto sea más vulnerable a los agentes atmosféricos y esto, junto al dominio que aún se mantenía del colorido, hace que como acabado final se dé una aplicación de mortero de cal por la técnica de la *jalbega*, es decir un mortero en lechada que se aplica a brocha y cubre los poros, penetra unos milímetros en el interior y

por su carbonatación crea una corteza que protege el material, sin llegar a ocultar su textura de *fábrica de junto*.
