RESTAURACIÓN DE LA ARQUITECTURA RELIGIOSA EN LA DIÓCESIS MONDOÑEDO-FERROL (1991-1999)

Ana López Loureiro
Facultad de Humanidades de Ferrol

RESTAURACIÓN DE LA IGLESIA PARROQUIAL DE GRAÑAS DO SOR, MAÑÓN, A CORUÑA

RESTAURACIÓN DE LA IGLESIA DE SANTA RITA DE JUBIA, NARÓN, A CORUÑA

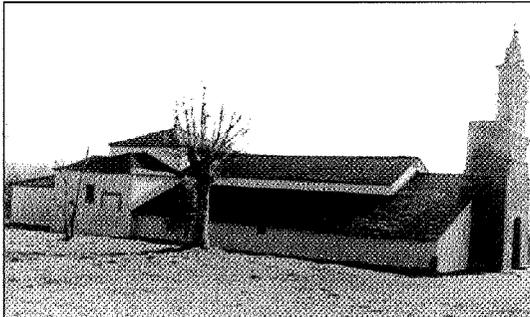
Los principales problemas eran: tejados vencidos, paramentos de muros exteriores e interiores con patologías constructivas típicas del transcurso del tiempo y de la ausencia de mantenimientos adecuados, problemas de humedades, deterioro y alteraciones de niveles de solado interiores y de pórtico, renovación de instalación eléctrica e iluminación, forjados de madera y carpintería.

Iglesia Parroquial de Grañas del Sor, Mañón (A Coruña).

La renovación completa de la cubierta del cuerpo de la iglesia se efectuará con vigas de castaño; correas, tabla y tapajuntas de madera de castaño tratada,

La cubierta del pórtico será objeto también, de una renovación integral, en este caso, la nueva cubrición se conformará por vigas de robles, correas y cango tradicional (e=40 mm) en madera de castaño, y pizarra tradicional de idénticas características al cuerpo principal de la iglesia.

Además, se ha llevado a cabo un repicado y limpieza de revocos en paramentos exteriores e interiores de muros, dejando al descubierto mamposterías concertadas y recubriéndose el resto mediante morteros bastardos de cal.

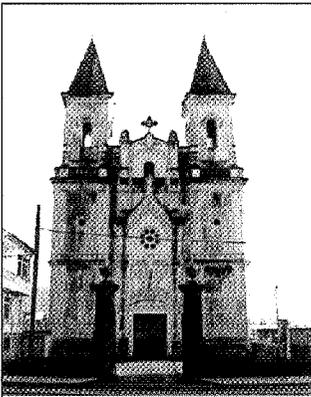
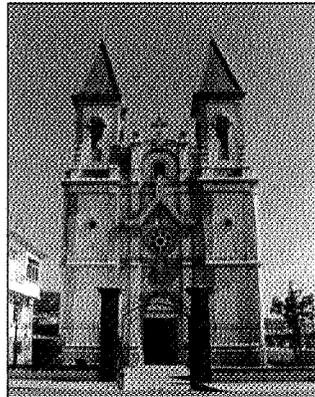
Por el gran deterioro que amenazaba la ruina del edificio, la iglesia es clausurada al uso religioso en 1995.

Iglesia de Santa Rita de Jubia, Narón¹ (A Coruña)

La consolidación estructural de la cubierta se caracterizó por la pervivencia y reparación íntegra de la carpintería de armar preexistente, suprimiendo las

zonas de contacto entre cubierta y bóveda. La imprescindible reducción de peso propio de la cubierta se consiguió mediante la sustitución de la pizarra por la originaria lámina de zinc.

Para la consolidación estructural de la bóveda de plentería, una vez anulados los sobreesfuerzos indebidos del entramado de cubierta, y con el fin de corregir la pérdida de su geometría estática, se procedió por el trasdós a un refuerzo localizado en franjas de un metro de ancho y espesor de 8 cm. Mediante hormigón armado aligerado, previa inyección y retacado de grietas con micromorteros de cemento de alta resistencia y disposición en oculto de grapas y pernos metálicos de anclaje.

Se efectuó una reposición íntegra de morteros de cal exteriores y localizada de morteros mixtos interiores con materiales, dosificación y modo de aplicación tradicional. Los problemas de humedad que presentaban los paramentos fueron abordados mediante la potenciación de la porosidad al aire en los acabados y la implantación de un drenaje aéreo perimetral a muros exteriores, aparte de la recogida de aguas pluviales de cubierta.
