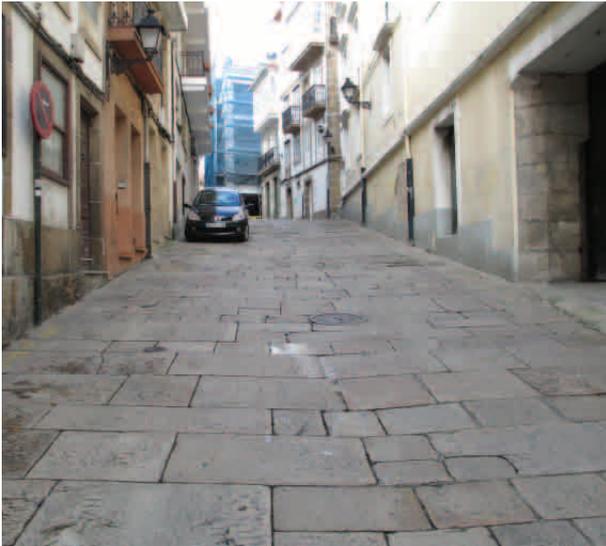
Fig. 22. Pendiente del 13%, piezas sueltas, huecos y resaltes en el pavimento (fuente propia, c/Amargura)

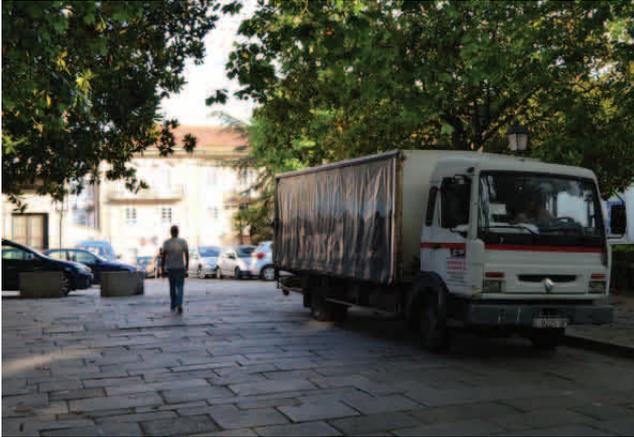
Fig. 25. Piezas sueltas, huecos, resaltes y un camión de reparto sobre las losas (fuente propia, plz. Azcárraga)

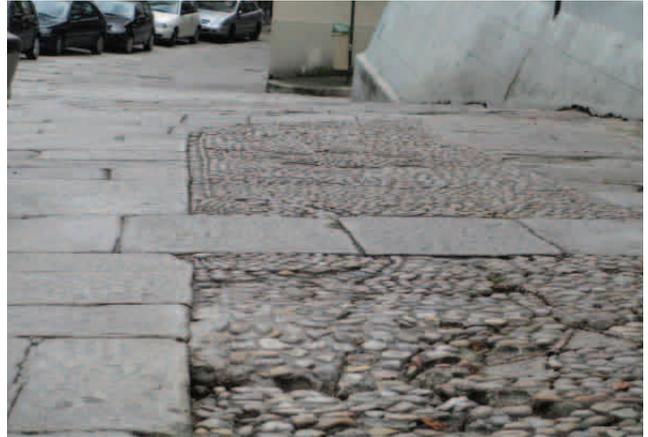
Fig. 26. Pendiente del 15%, piezas sueltas, huecos, resaltes en el pavimento (fuente propia, c/Damas)

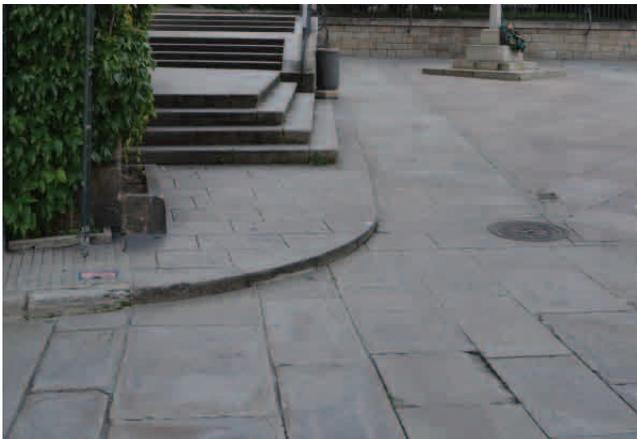
Fig. 27. Huecos y resaltes en el pavimento y escaleras (fuente propia, plz. Constitución)

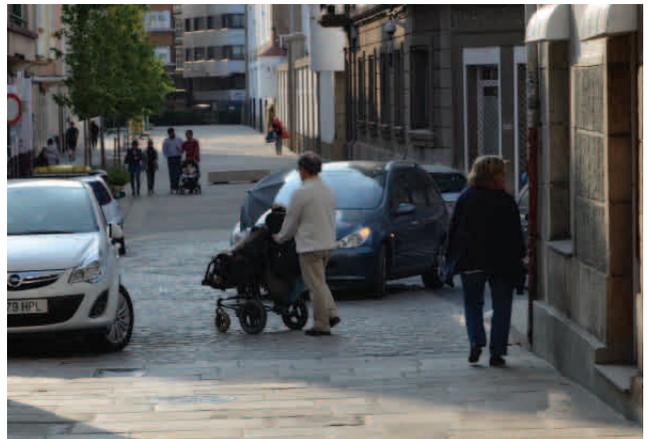
Fig. 28. Convivencia entre usuarios de sillas de ruedas, vehículos circulando y otros aparcados (fuente propia, c/Puerta de Aires)

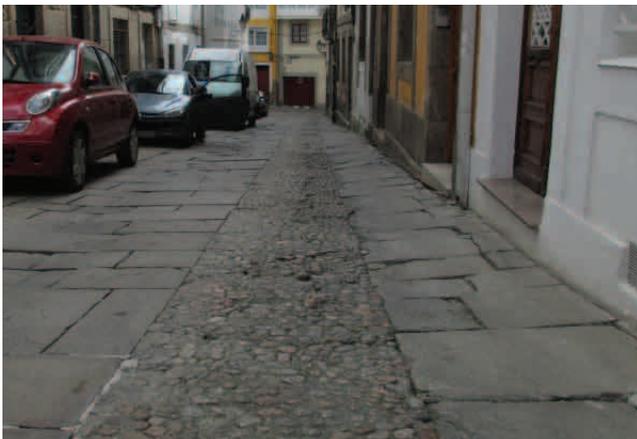
Fig. 29. Pendiente del 9,5%, piezas sueltas, huecos y resaltes (fuente propia, c/ Cortaduría)

El mal estado de la pavimentación está provocado por la sobrecarga de uso (especialmente por el paso de vehículos pesados), así como el desgaste físico y la falta de mantenimiento.

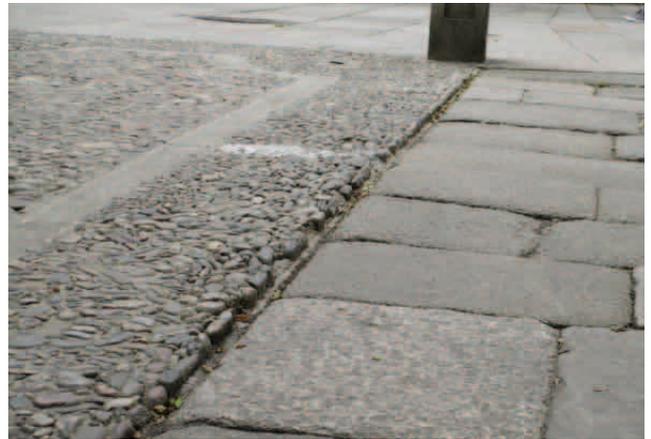
Fig. 32. Resalte en el cambio de pavimento (fuente propia, plz. Santa Bárbara)

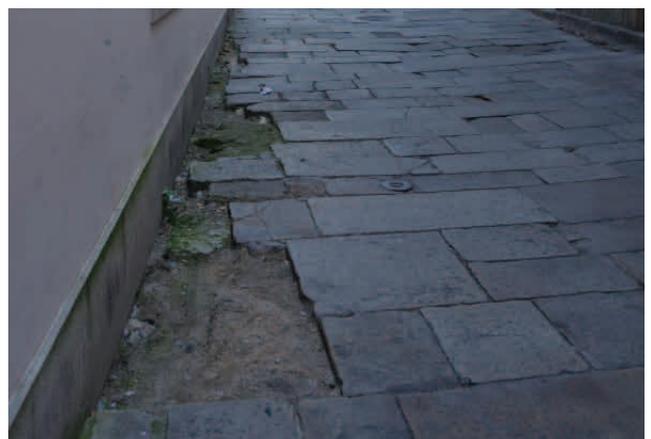
Fig. 34. Enlosado de granito en mal estado (fuente propia, Tsla. Puerta de Aires)

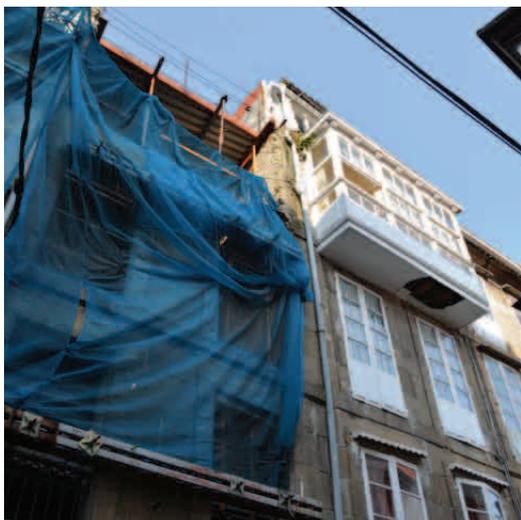
Fig. 37. Dos edificios en mal estado (fuente propia, c/Zapatería)

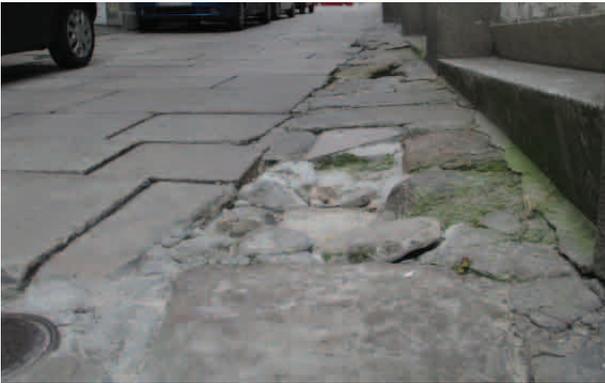
Se encuentran numerosas patologías derivadas del tráfico pesado que circula por la zona. Un gran número de vías muestran piezas sueltas, huecos y resaltes provocados o acelerados en gran parte por el tráfico rodado, y principalmente los vehículos pesados en labores de carga y descarga de suministro a los establecimientos, empresas (incluyendo obras de construcción) o servicios.

Fig. 51. Enlosado tradicional de granito pardo en muy mal estado
(fuente: propia, c/Sinagoga)

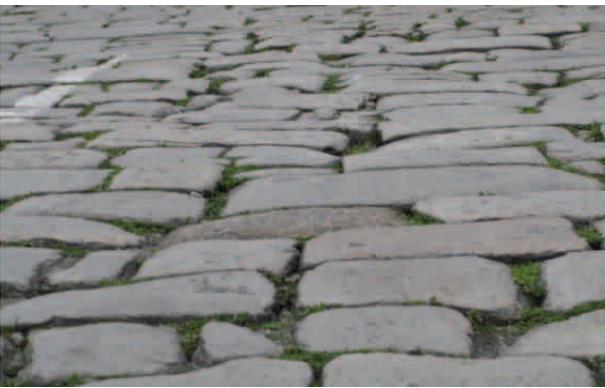
Fig. 52. Enlosado tradicional de granito pardo con diferentes escuadrías en muy mal estado
(fuente: propia, c/Parrote, zona antigua plaza Gral. Cánovas Lacruz)

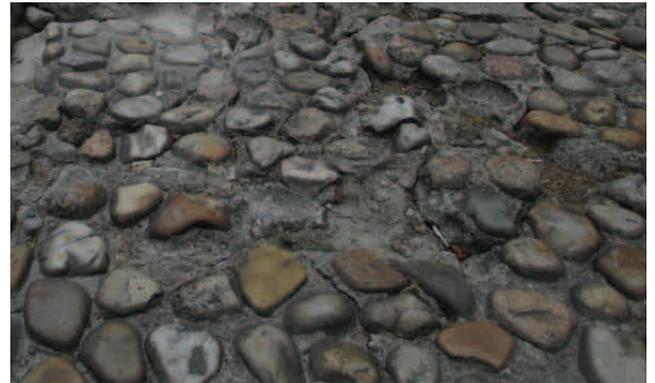
Fig. 63. Empedrado tradicional de cantos rodados en mal estado (fuente: propia, c/Damas)

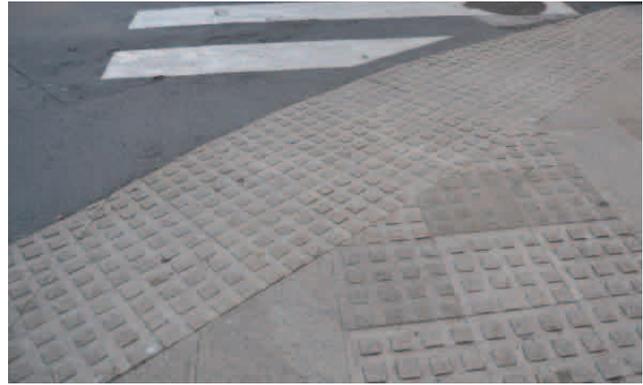
Este pavimento táctil se emplea en los varios pasos de peatones, aunque no se hace de forma que cumpla con la normativa vigente.

Fig. 67. Pavimento táctil indicador de proximidad de granito gris (fuente propia)

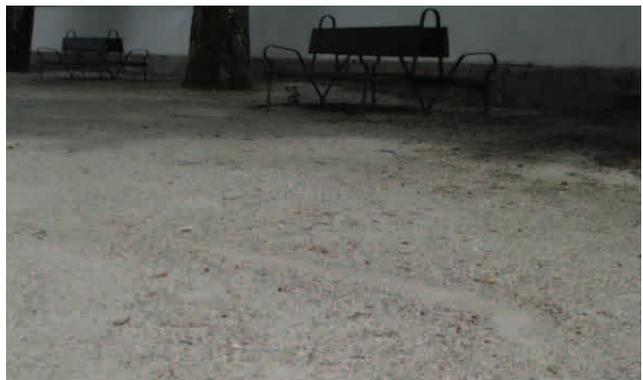
Presenta elementos sueltos.
Se emplea en el Jardín de San Carlos.

Fig. 70. Arena compactada, con zonas con arena suelta (fuente propia, Jardín de San Carlos)

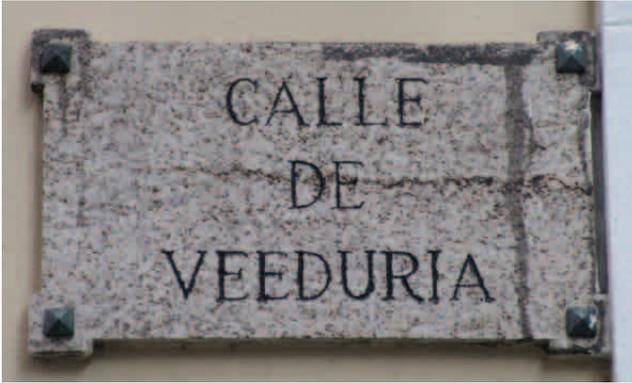
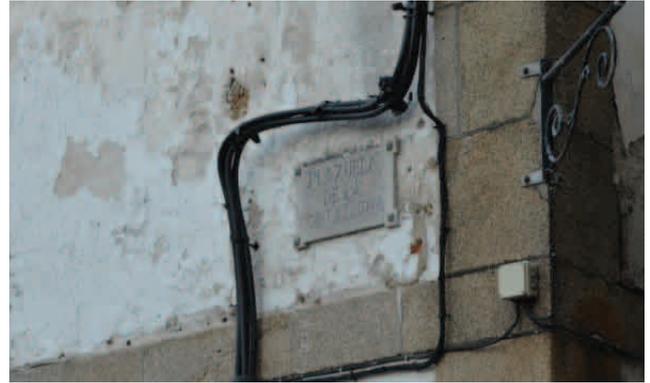
Fig. 78. Buen contraste entre los caracteres y el fondo del rótulo (izquierda) y escaso contraste entre el rótulo y el entorno y entre el fondo de éste y los caracteres (derecha) (fuente: propia, c/Veeduría y Cortaduría)

Al igual que en el resto del municipio, todas las vías presentan rótulos informativos con su nombre, aunque no todos ellos presentan un contraste adecuado entre el rótulo y el entorno y/o entre el fondo del rótulo y sus caracteres.

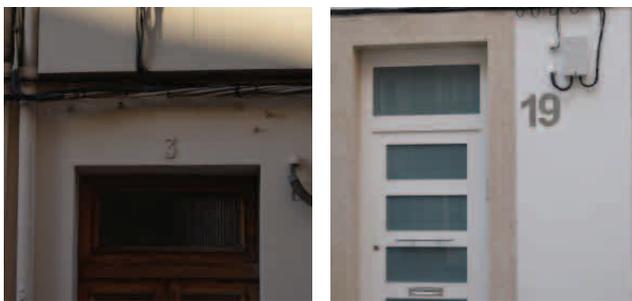
Fig. 79. Dos ejemplos de parcelas con numeración no entendible (izda.) y entendible (dcha.) (fuente: propia, c/Veeduría)

En cuanto a los indicadores de los números correspondientes a cada parcela, deben contrastar con su entorno y ser legibles.

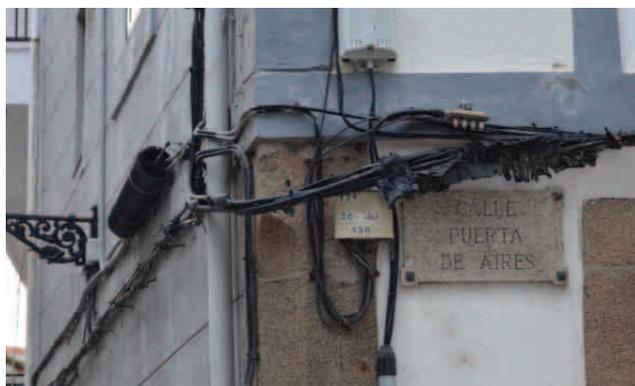
Fig. 80. Cableado anclado a la fachada (fuente: propia, c/Puerta de Aires)

6.2.3. Cableado eléctrico y telefónico.
Como se observa en las fotografías, el cableado eléctrico y telefónico del barrio se encuentra anclado a las fachadas o colgado entre ellas, ensuciando la estética del entorno.

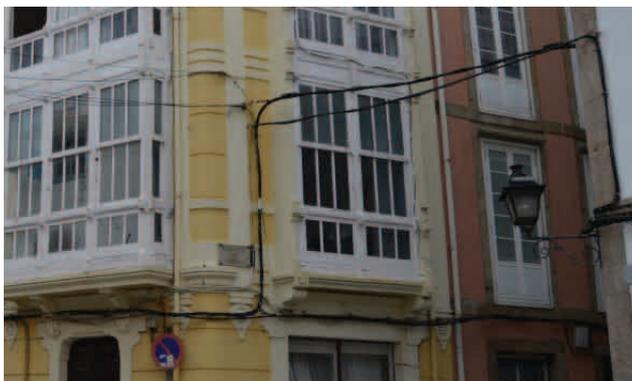
Fig. 81. Cableado colgado entre fachadas (fuente: propia, c/Herrerías)
