A N Á L I S I S D E P A T O L O G Í A S

ESTADO DE CONSERVACIÓN DE LAS GALERÍAS

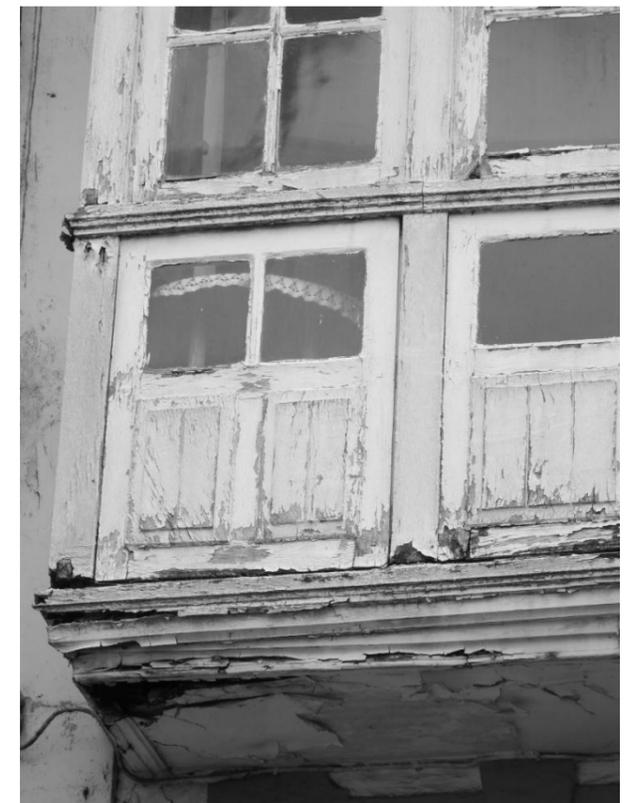
4_Detalle de galería en la que se están eliminando por falta de mantenimiento las capas de pintura, lo que hará que la madera quede expuesta a la intemperie.

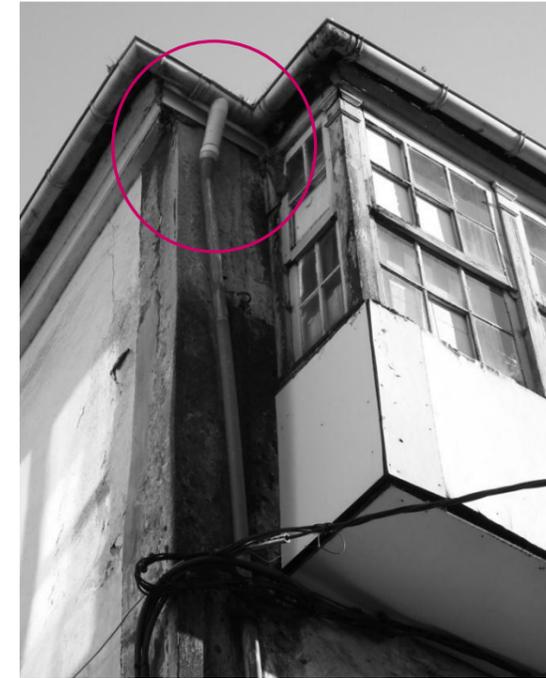
En el tipo de instalaciones que estamos tratando, por lo general, se podrá realizar una inspección visual sin dificultad al discurrir por el exterior del edificio. La calidad de los materiales y la correcta ejecución de estos tramos vistos, nos pueden dar idea del estado del resto de la instalación. La antigüedad del edificio a rehabilitar nos puede orientar en el tipo de materiales que se emplearon en la instalación y su deterioro en el tiempo, así como la casi segura mezcla de materiales de los distintos elementos, producto de sucesivas reparaciones parciales (Fig. 5).

5_Pastiche de materiales en la canalización de pluviales. El canalón se realiza con PVC mientras que la bajante es de lata. Rúa de San Francisco.

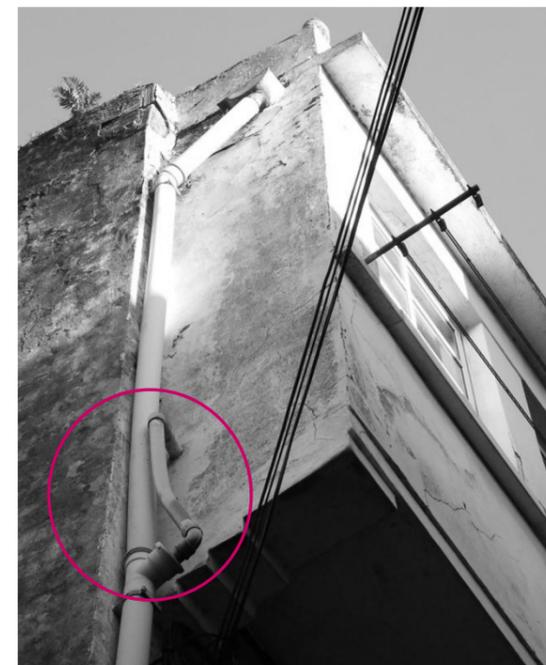
6_En ocasiones la bajante puede ser mixta, recoge aguas de distintas procedencias. En las primeras galerías se situó el baño en uno de sus laterales, la evacuación se realizaba de este modo. En la actualidad, hay casos en los que se coloca la lavadora de modo que el desagüe se lleva hasta la bajante de pluviales.

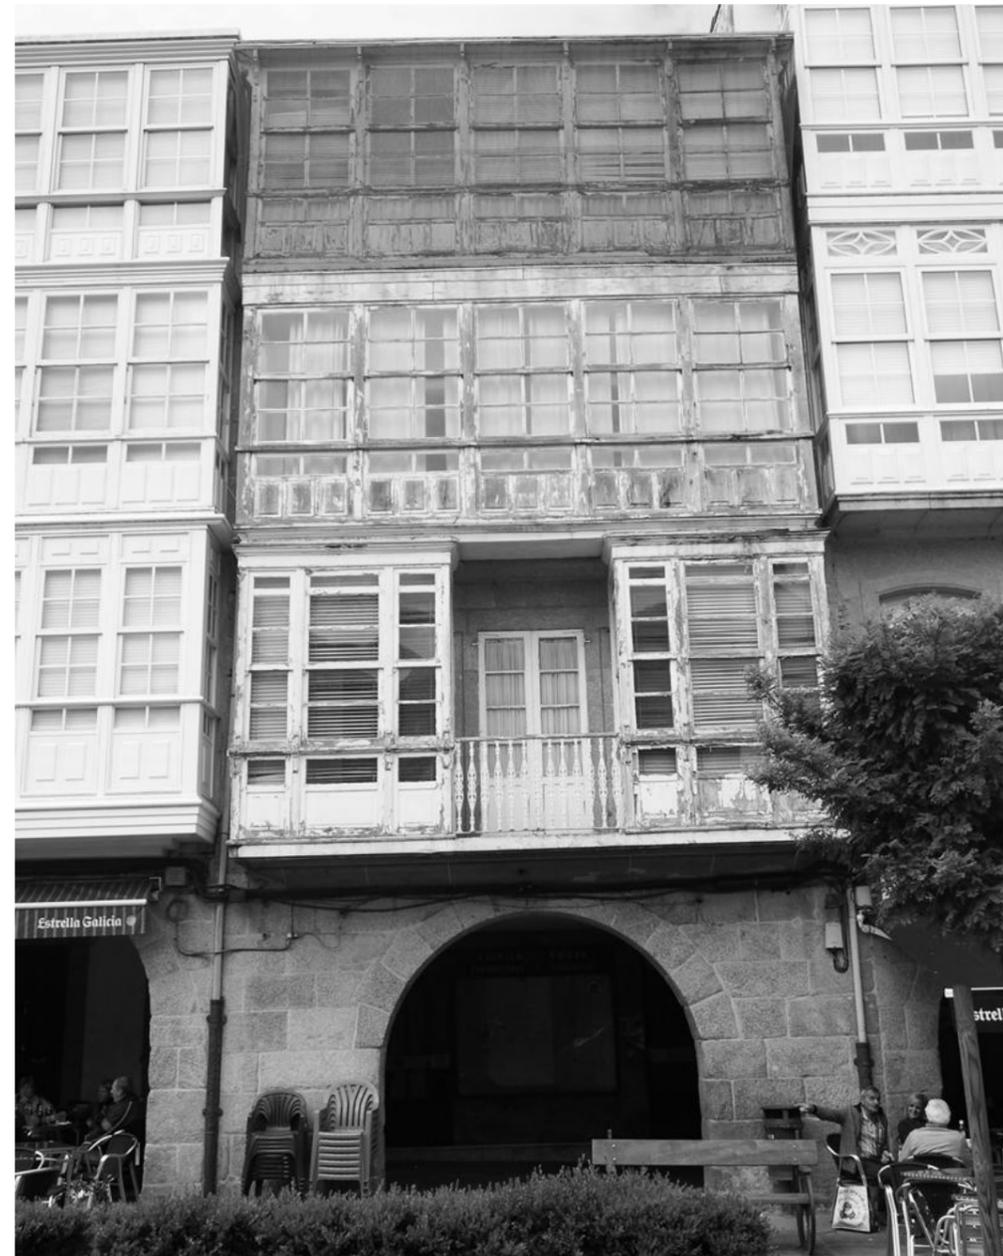
7_Galerías de la Plaza de los Hermanos García Naveira afectada por los agentes atmosféricos. La capa de pintura que forma parte de la protección de la madera se está viendo deteriorada, produciéndose descamaciones.

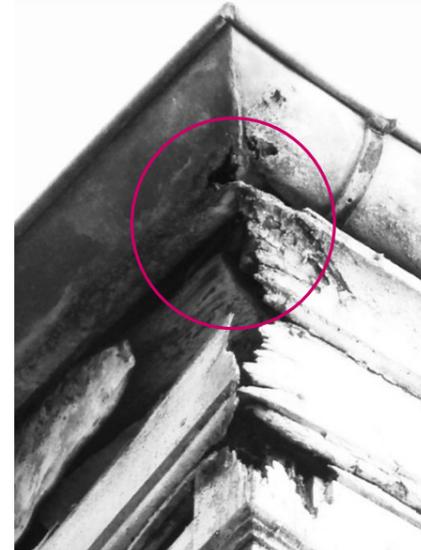
8_Corrosión en el canalón que da lugar a filtraciones y por tanto al deterioro de los elementos de madera que forman la galería. Rúa Nova

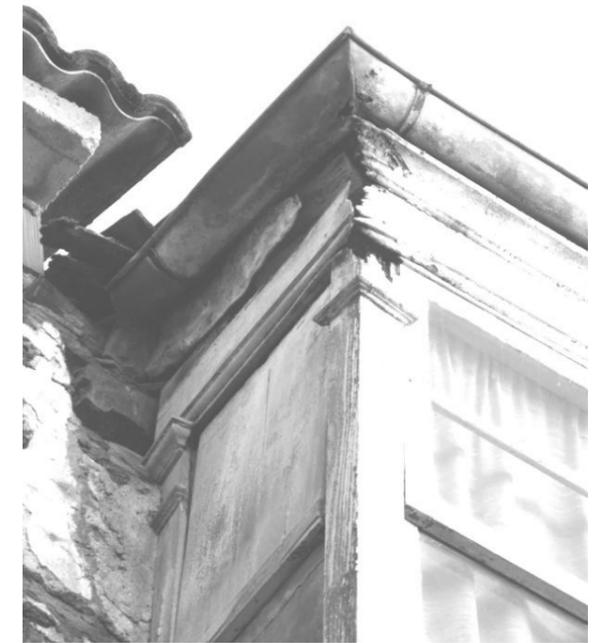
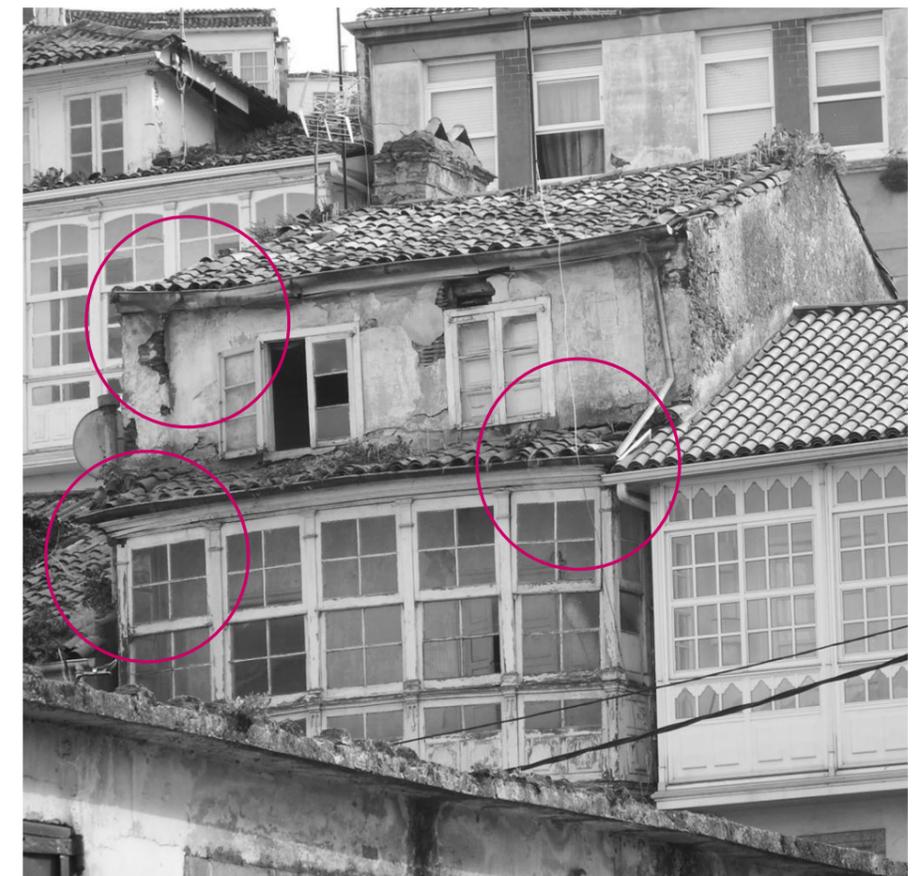
9_Galería trasera afectada por filtraciones de agua debidas a rotura tanto de canalones como de tejas.

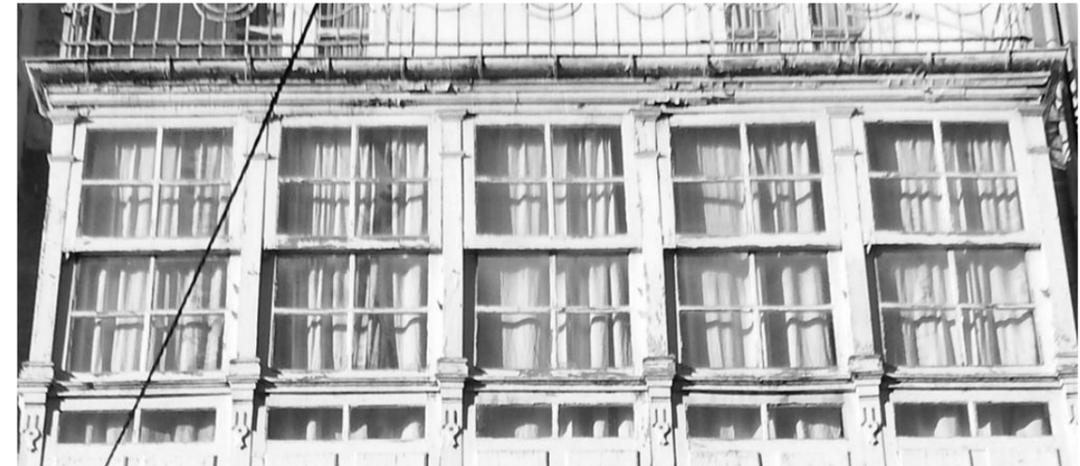
11_Galería de Rúa dos Plateros donde el canalón visto está filtrando haciendo que la madera de la galería comience a sufrir patologías que afectarán a su estabilidad estructural.

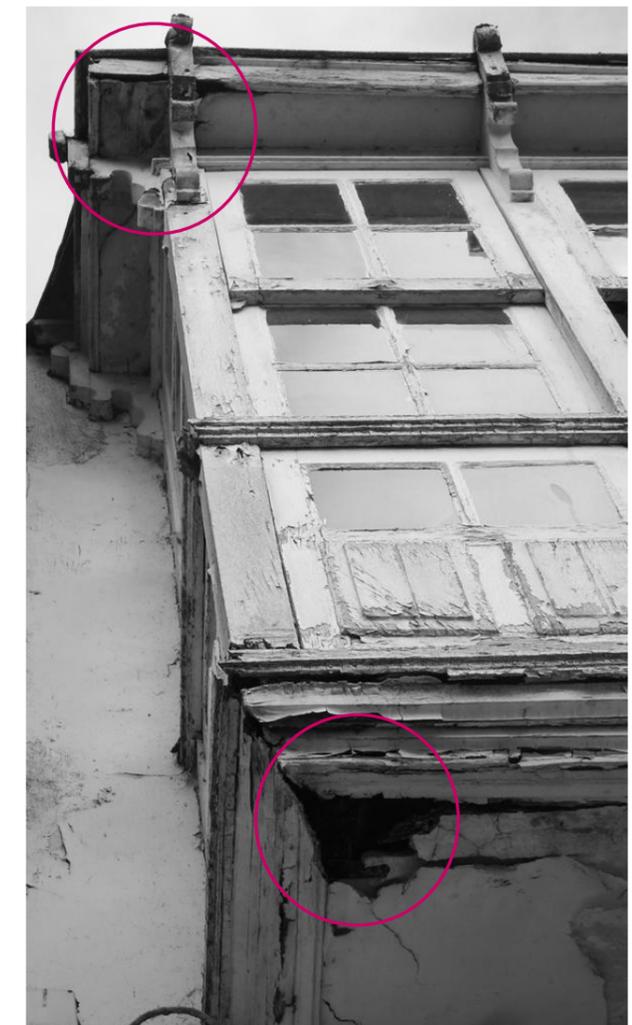
12_En la parte superior de la galería parece que se ha producido una rotura en el canalón filtrando el agua a las molduras de cornisa, lo que está causando la pudrición de la madera.

En la esquina de la repisa se está produciendo pudrición debido a humedades de filtración causada por la acumulación del agua en esta zona debido a su horizontalidad.

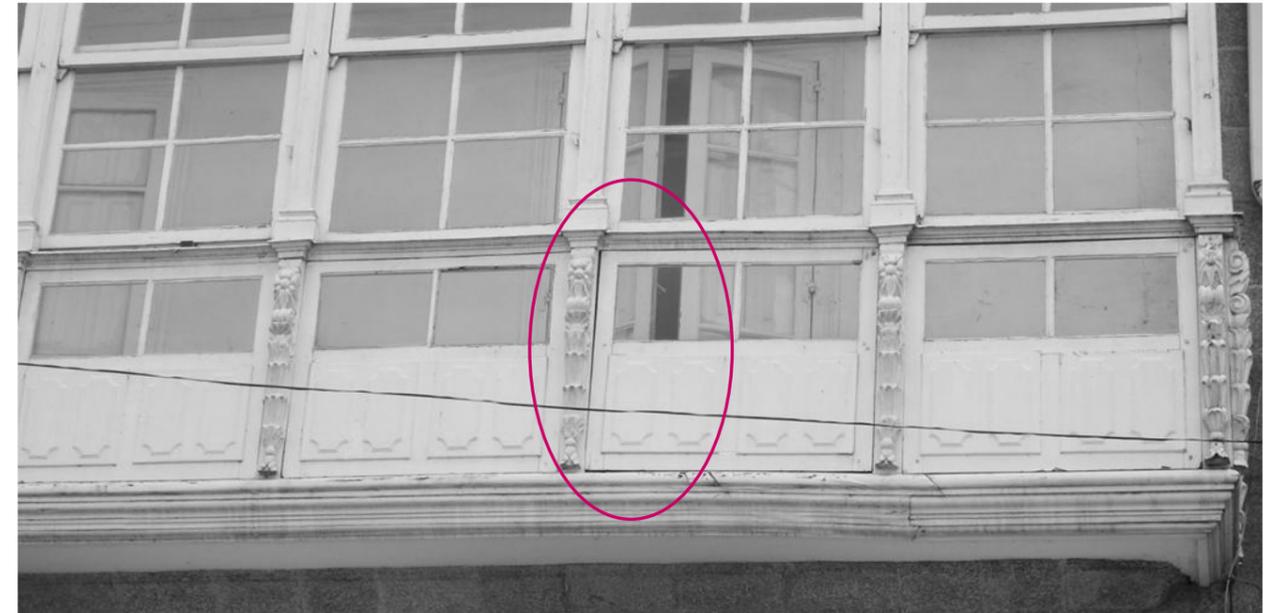
13_Deformaciones producidas por dilataciones de la madera que hace que el bastidor no encaje dejando hendiduras por donde puede filtrarse el agua hacia el interior.

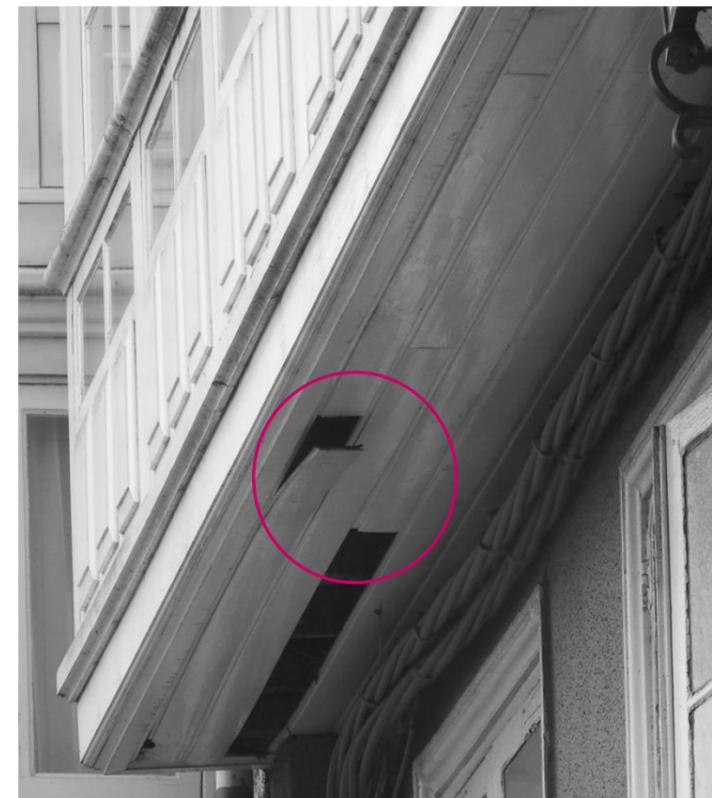
14_El tableado se ha puesto sin posibilitar el movimiento, parece que la madera ha hinchado al captar humedad y se están desprendiendo las piezas.

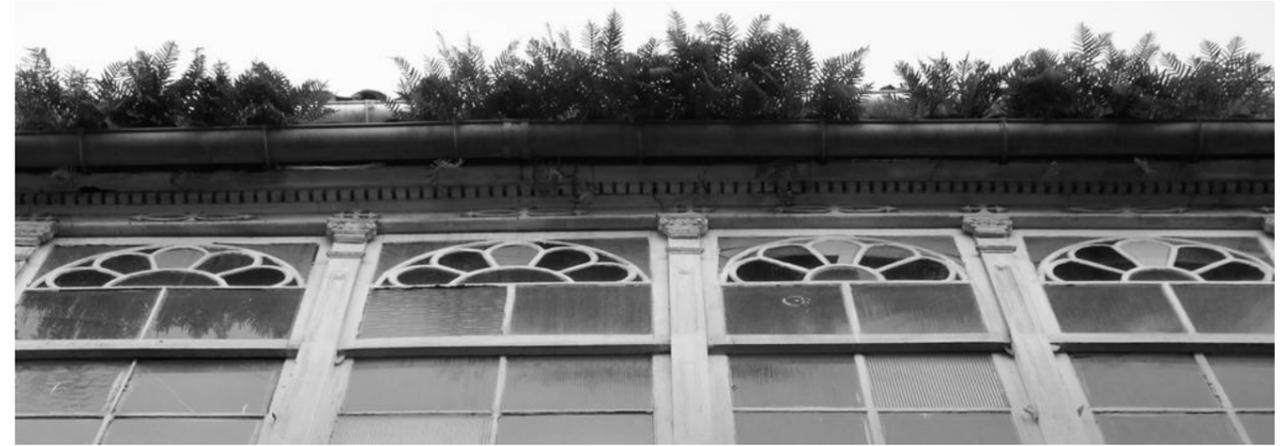
15_Presencia de helechos muy desarrollados en el canalón de esta galería de la Rúa Nova nº32 debido a falta de mantenimiento. El peso de la vegetación puede llegar a hacer que se descuelgue el canalón lo que provocará un proceso de deterioro mayor.

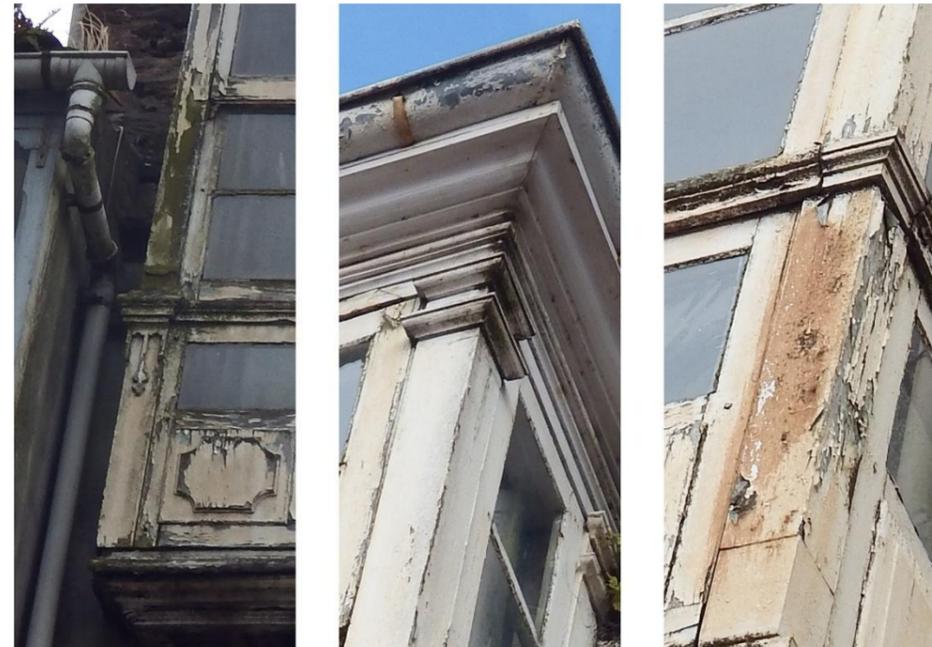
16_Hongos cromógenos en varios puntos del entramado de distintas galerías producidas por la humedad.

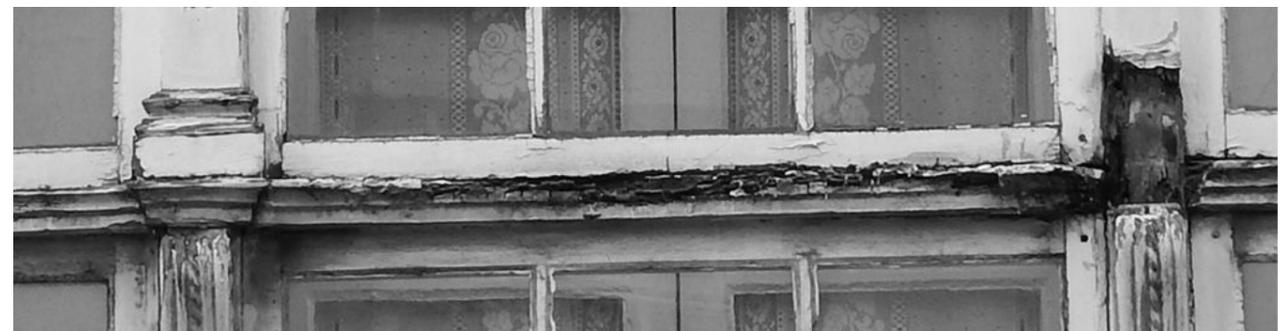
17_Pudrición parda producida en un vierteaguas. El agua se acumula y filtra con mayor facilidad al tratarse de un elemento horizontal.

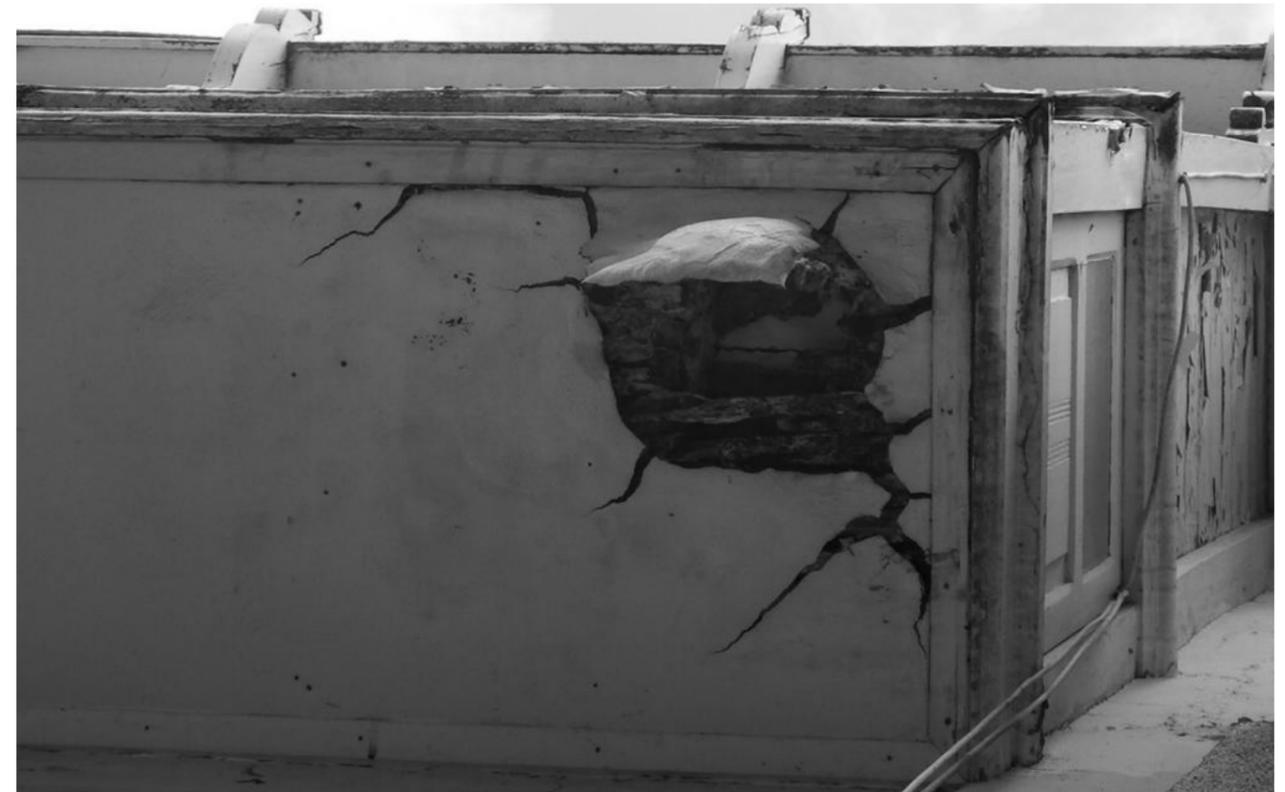
18_ La humedad concentrada en un punto ha hecho que estalle la capa de pintura dejando a la vista la pudrición que se estaba produciendo en la madera que forma la repisa de esta galería.

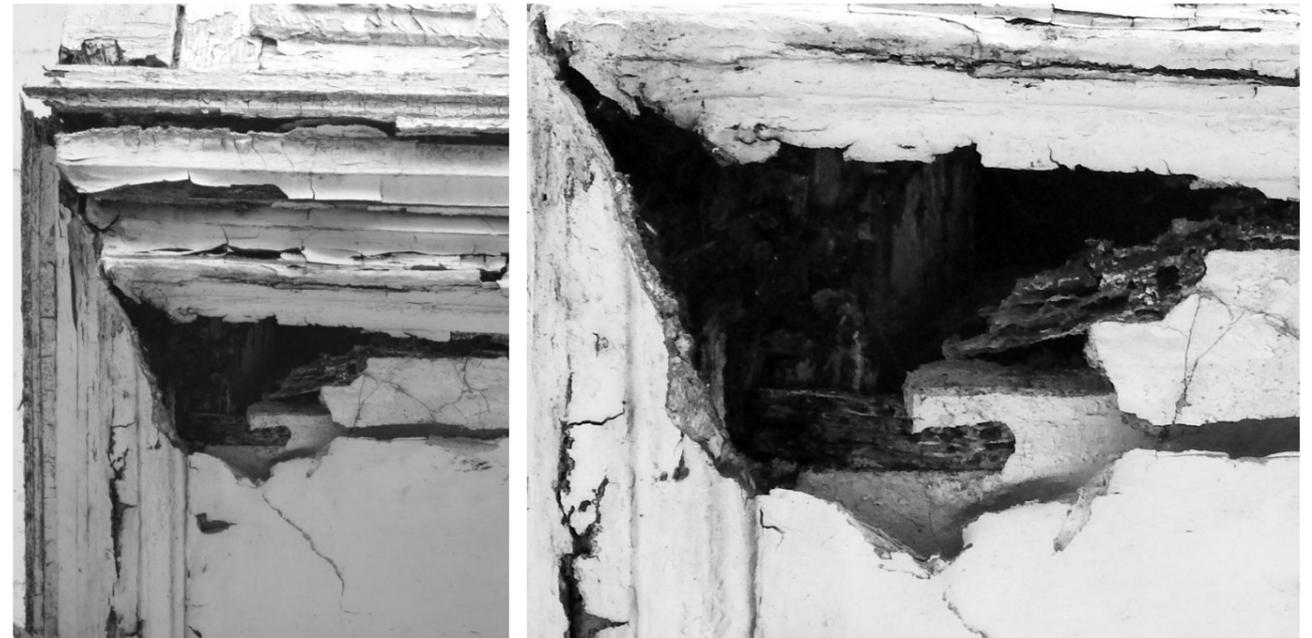
19_ Los encuentros en las esquinas son los puntos más conflictivos. Detalle de esquina en el que se ve el deterioro que sufre la cabeza de la vigueta de formación de forjado de esta repisa de madera.

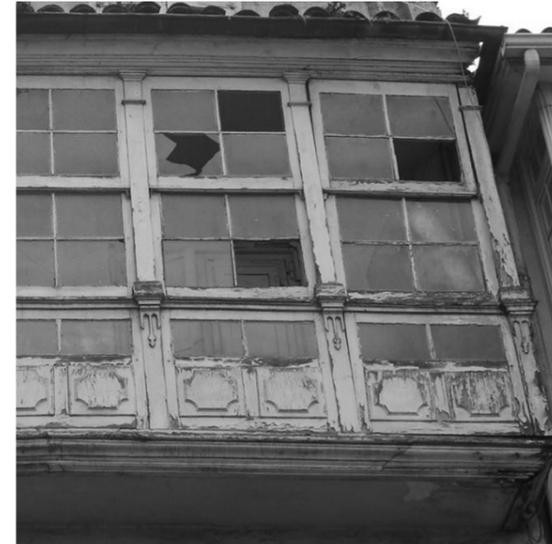
20_La rotura de cristales se puede deber a tensiones en la estructura que producen roturas por las zonas más débiles. La desprotección del interior ante los agentes atmosféricos provocará que el proceso de deterioro de la galería avance con mayor celeridad.

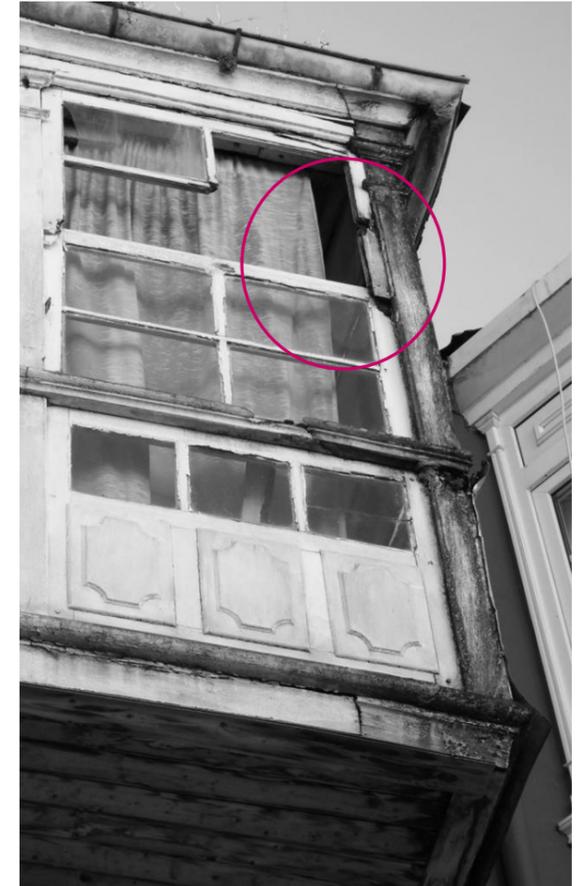
21_Desprendimiento de parte del bastidor debido a que se ha visto afectado por humedades procedentes de filtraciones desde el canalón.

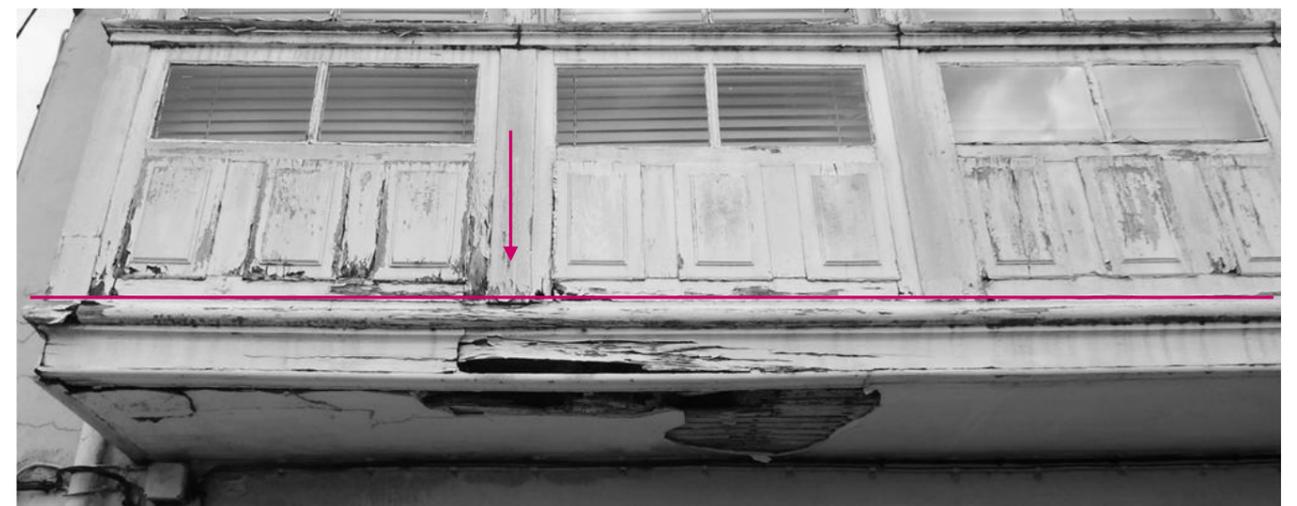
22_Pérdida de estabilidad del forjado. Se ha perdido la horizontalidad debido a la pérdida de sección de las cabezas de las viguetas. Se observan problemas de humedad, habría que hacer un estudio más exhaustivo para saber qué tipo de ataque biótico se ha producido.

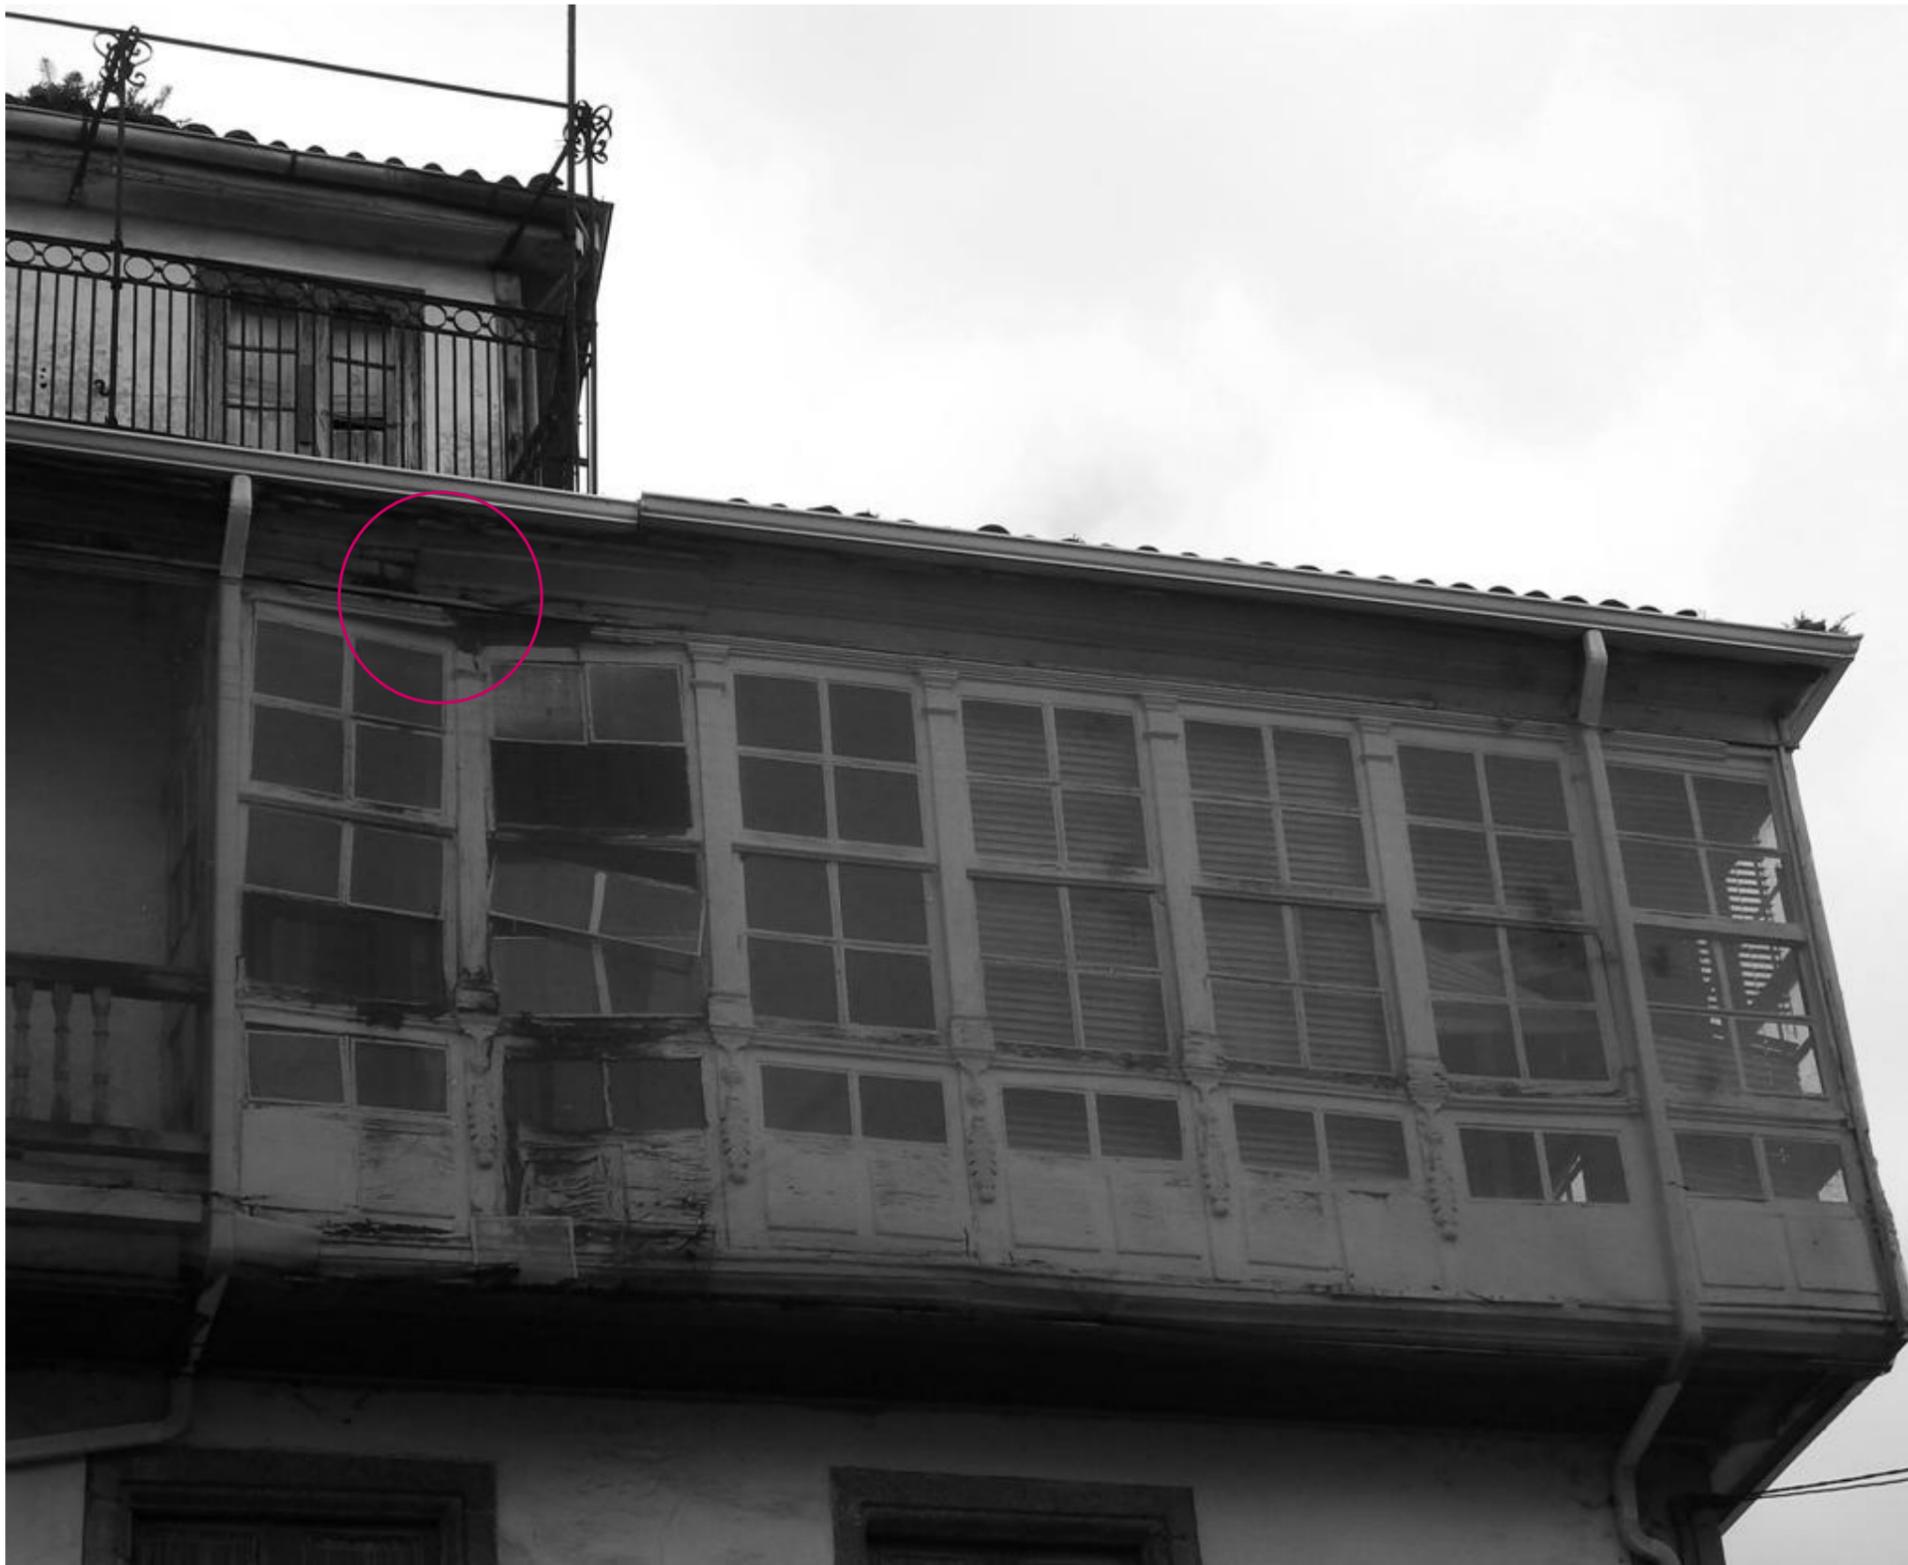
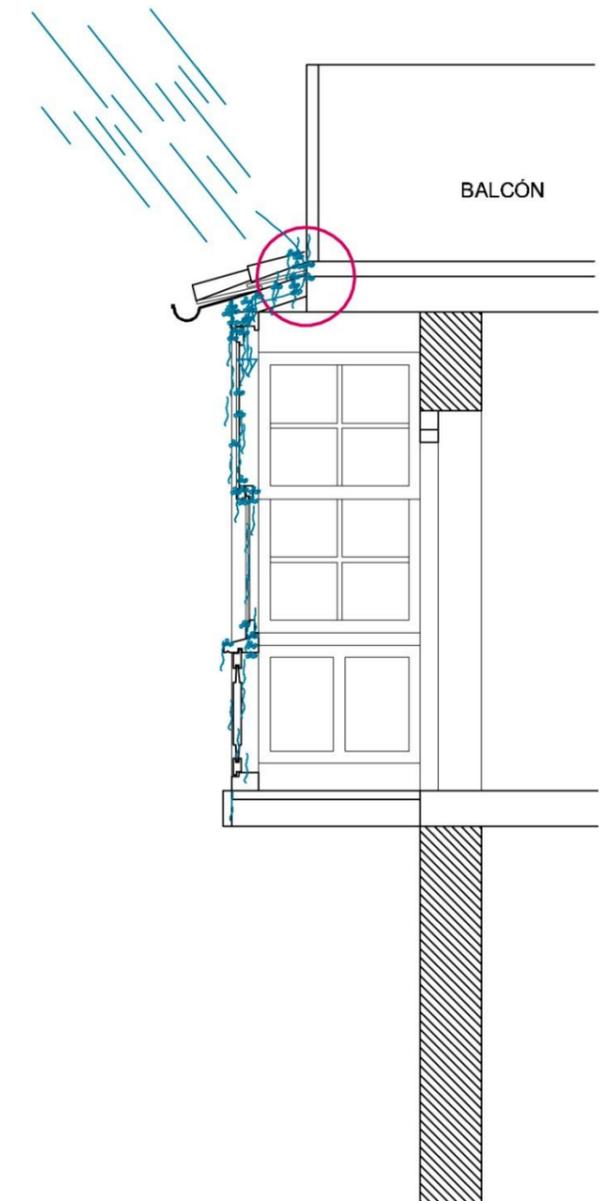
23_Galería situada en la Plaza de la Constitución, afectada por humedades de filtración que proceden de cubierta, posiblemente motivadas por el encuentro entre la cubierta plana del balcón superior y la cubierta de la galería. La humedad descende provocando la pudrición de los bastidores y generando una pérdida de estabilidad. El proceso es degenerativo y llegará a afectar a las viguetas de formación de la repisa si no se solucionan los problemas de filtración. Se marca con un círculo la zona de la cornisa donde se ve una clara mancha de humedad.
