INDICE
DATOS DEL INFORME PRELIMINAR DE LA EUAT		4/58
DATOS DEL EDIFICIO		
DATOS DE LA PROPIEDAD		
DATOS DEL TECNICO INSPECTOR		
1. ANTECEDENTES		6/58
DESCRIPCION DE LA ESTRUCTURA		
DESCRIPCION DE LA AGRESIVIDAD DEL MEDIO		
2. RESULTADOS DE LA INSPECCION VISUAL		8/58
3. ANALISIS DEL PROBLEMA		37/58
4. CONCLUSIONES		38/58
5. PLAN DE TRABAJO		39/58
ENSAYOS NO DESTRUCTIVOS: DETERMINACION DEL INDICE DE REBOTE		
ENSAYOS NO DESTRUCTIVOS: ULTRASONIDOS		
ENSAYOS DESTRUCTIVOS: EXTRACCION Y ROTURA DE PROBETAS TESTIGO		
ENSAYOS DESTRUCTIVOS: PROFUNDIDAD DE CARBONATACION		
6. PROPUESTA DE REPARACION		53/58
REPARACION TRADICIONAL DE LA ESTRUCTURA		
ALTERNATIVA A LA REPARACION TRADICIONAL DE LA ESTRUCTURA: SISTEMA GALVASHIELD XP		
REIMPERMEABILIZACION DE LA CUBIERTA

1. ANTECEDENTES

DESCRIPCION DE LA ESTRUCTURA

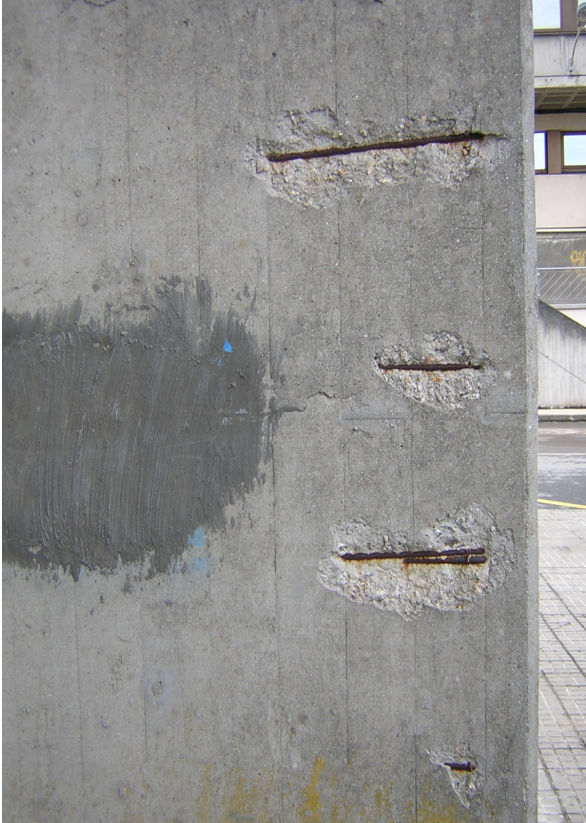
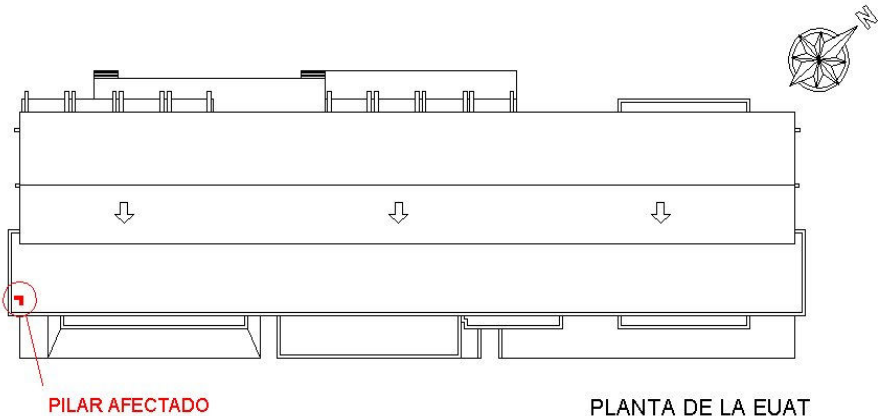
ELEMENTO AFECTADO: Pilar	FECHA DE INSPECCION: 12/X/05
UBICACION: Esquina de fachada principal con fachada lateral izquierda	ORIENTACION: SE-SW
DAÑO: Corrosión de las armaduras y caída de los recubrimientos	
<p>FOTOGRAFIA:</p>

<p>PREDIAGNOSTICO DE LOS DAÑOS:</p> <ul style="list-style-type: none"> • Corrosión de las armaduras transversales con caída de los recubrimientos en todas las caras del pilar. • Manchas de oxido en las proximidades de las barras afectadas. • Se aprecia una pérdida de sección de las armaduras afectadas de corrosión. <p>POSIBLES CAUSAS:</p> <ul style="list-style-type: none"> • Deficiente ejecución de los recubrimientos por ausencia de separadores. • En una de las caras la corrosión ha sido provocada por la mala disposición del berenjeno al ser hormigonado y no haber tenido en cuenta la posición del cerco.
<p>CROQUIS DE LOCALIZACION DE LOS DAÑOS:</p>

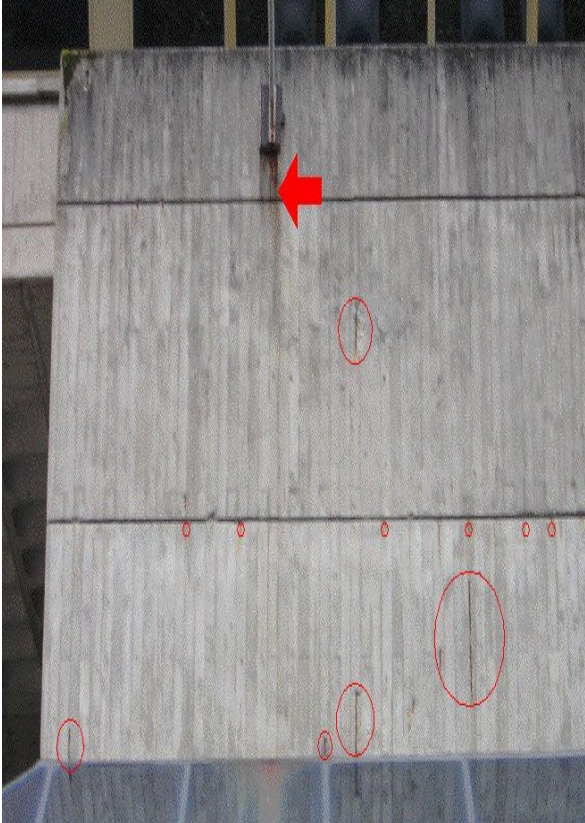
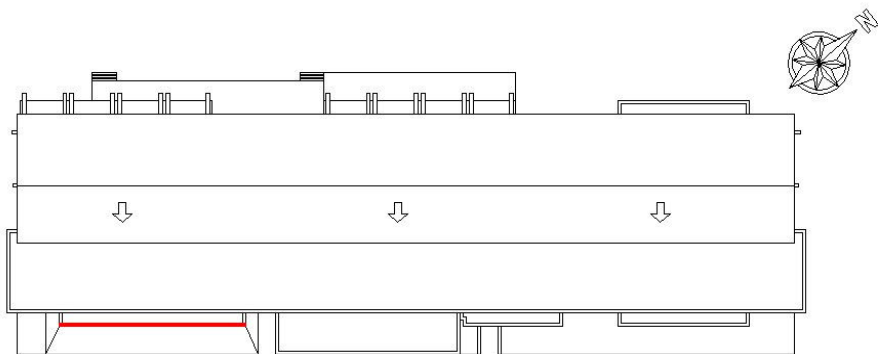
ELEMENTO AFECTADO: Paramento vertical		FECHA DE INSPECCION: 12/X/05
UBICACION: Fachada principal		ORIENTACION: SE
DAÑO: Corrosión de las armaduras, caída de los recubrimientos, y oxidación de elementos metálicos		
FOTOGRAFIA:

PREDIAGNOSTICO DE LOS DAÑOS: <ul style="list-style-type: none"> • Corrosión de las armaduras longitudinales con caída de los recubrimientos en la cara del muro. • No se aprecia una pérdida excesiva de sección de las armaduras afectadas de corrosión. • Oxidación en las proximidades de las barras afectadas; y en los elementos metálicos procedentes del forjado y del soporte de la farola. • Depósitos de suciedad en la parte superior de los antepechos de la cubierta. 	
	POSIBLES CAUSAS: <ul style="list-style-type: none"> • Deficiente ejecución de los recubrimientos por ausencia de separadores. • No eliminar los elementos metálicos de los encofrados del muro. • Incorrecta elección de los soportes de las farolas.

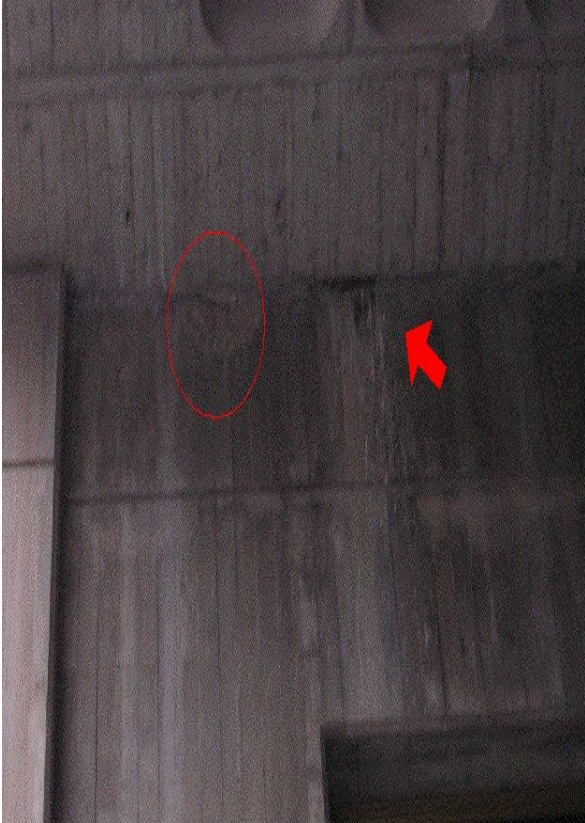
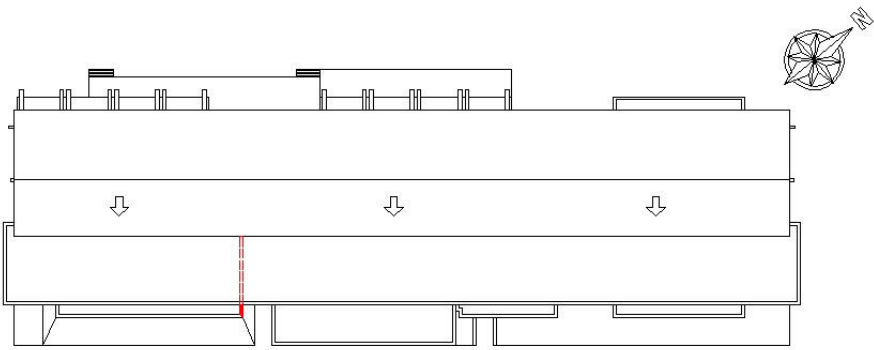
ELEMENTO AFECTADO: Paramento vertical	FECHA DE INSPECCION: 12/X/05
UBICACION: Lateral derecho (zona comedor) de la fachada principal	ORIENTACION: SE
DAÑO: Carbonatación del hormigón y roturas del hormigón	
FOTOGRAFIA:

PREDIAGNOSTICO DE LOS DAÑOS: <ul style="list-style-type: none"> • Carbonatación del hormigón en la zona de la junta de dilatación. Las sales carbonatadas han descendido por la fachada ensuciando la zona acristalada del comedor de la planta inferior. • Gran desconchado en la superficie del hormigón. • No se aprecia a simple vista que estas dos patologías hayan afectado a las armaduras. • Corrosión, pero en menor medida que en la fachada principal. POSIBLES CAUSAS: <ul style="list-style-type: none"> • Hormigón mal ejecutado. La porosidad ha permitido que el CO_2 penetre y reaccione dando $CaCO_3$, muy expansivo, que provoca la rotura del hormigón y la corrosión de las armaduras. • Sobrecargas, contracciones o algún golpe durante la ejecución pudieron provocar el desconchado.

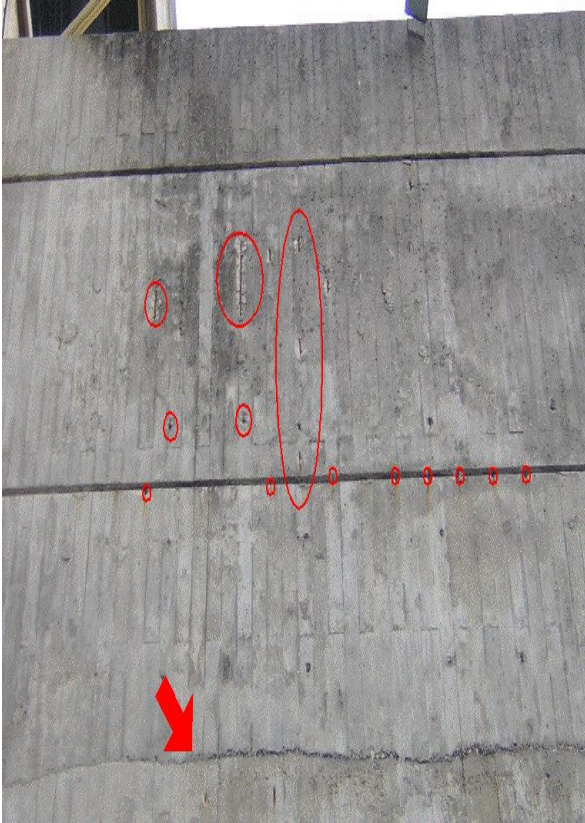
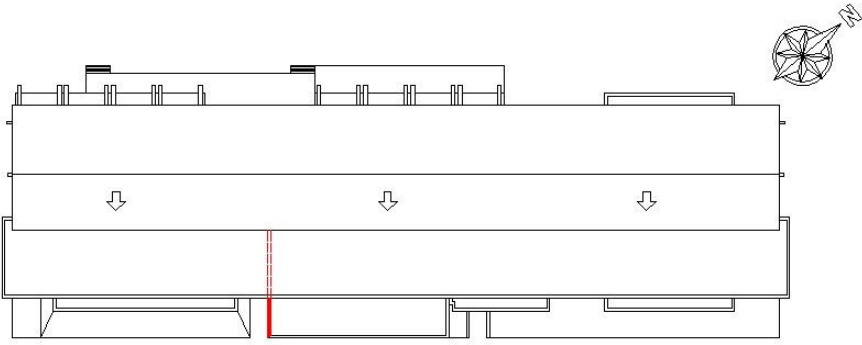
ELEMENTO AFECTADO: Paramento vertical		FECHA DE INSPECCION: 12/X/05
UBICACION: Lateral izquierdo (zona aula magna) de la fachada principal		ORIENTACION: SE
DAÑO: Corrosión de las armaduras, caída de los recubrimientos y fisuración horizontal		
FOTOGRAFIA:

PREDIAGNOSTICO DE LOS DAÑOS: <ul style="list-style-type: none"> • Corrosión de las armaduras longitudinales con caída de los recubrimientos en la cara del muro. • No se aprecia una pérdida excesiva de sección de las armaduras afectadas de corrosión. • Manchas de oxido en las proximidades de las barras afectadas; y oxidación de los elementos metálicos procedentes del encofrado y posterior manchado de la superficie. • Fisuración horizontal en el encuentro del forjado con el paramento vertical. 	
	POSIBLES CAUSAS: <ul style="list-style-type: none"> • Deficiente ejecución de los recubrimientos por ausencia de separadores. • No eliminar los elementos metálicos de los encofrados del muro. • La fisuración horizontal pudo ser causada por la falta de puente de unión entre muro y forjado.

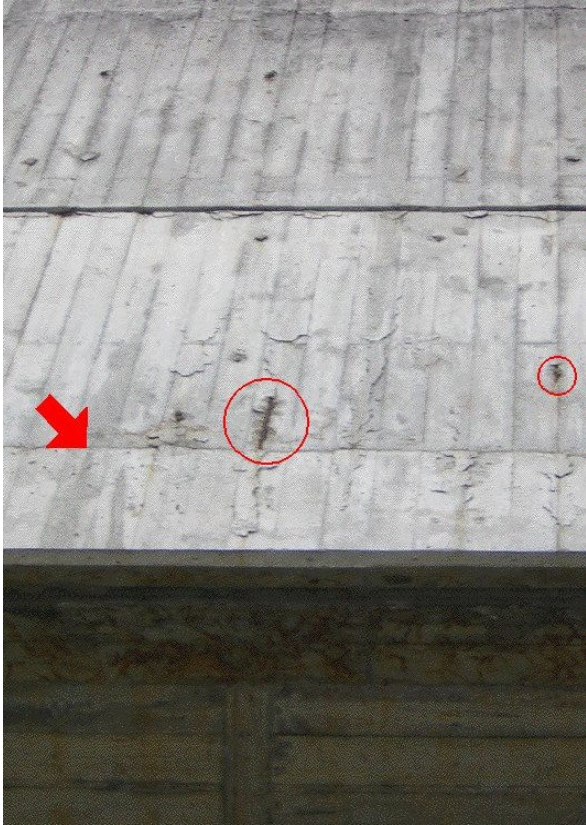
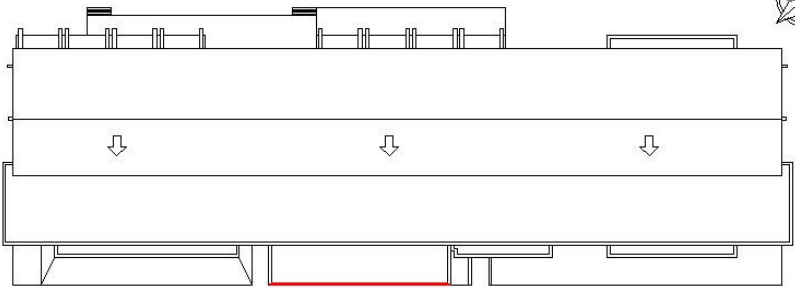
ELEMENTO AFECTADO: Paramento vertical		FECHA DE INSPECCION: 12/X/05
UBICACION: Fachada principal (zona aula magna)		ORIENTACION: SE
DAÑO: Corrosión de las armaduras, caída de los recubrimientos y fisuración horizontal		
FOTOGRAFIA:

PREDIAGNOSTICO DE LOS DAÑOS: <ul style="list-style-type: none"> • Corrosión de las armaduras longitudinales con caída de los recubrimientos en la cara del muro. • No se aprecia una pérdida excesiva de sección de las armaduras afectadas de corrosión. • Manchas de oxido en las proximidades de las barras afectadas; y oxidación de los elementos metálicos procedentes del encofrado y posterior manchado de la superficie. • Fisuración horizontal en el encuentro del forjado con el paramento vertical. 	
	POSIBLES CAUSAS: <ul style="list-style-type: none"> • Deficiente ejecución de los recubrimientos por ausencia de separadores. • No eliminar los elementos metálicos de los encofrados del muro. • La fisuración horizontal pudo ser causada por la falta de puente de unión entre muro y forjado.

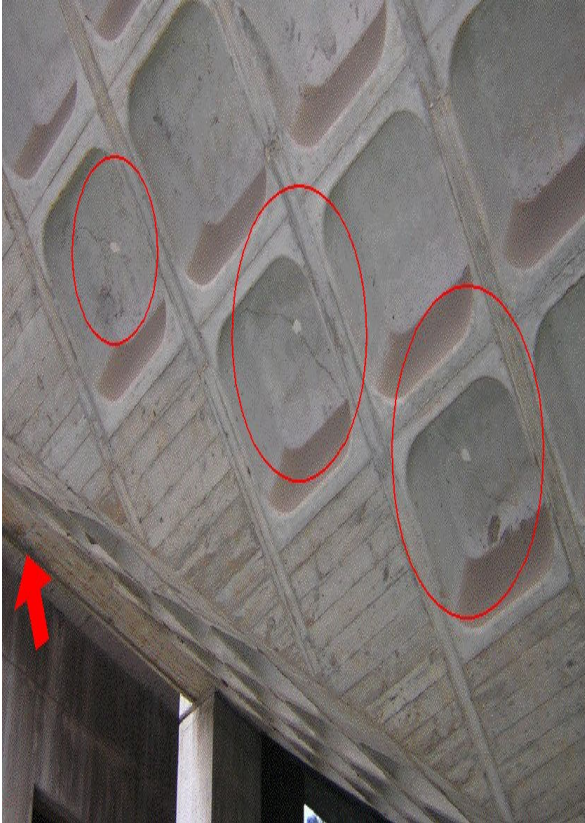
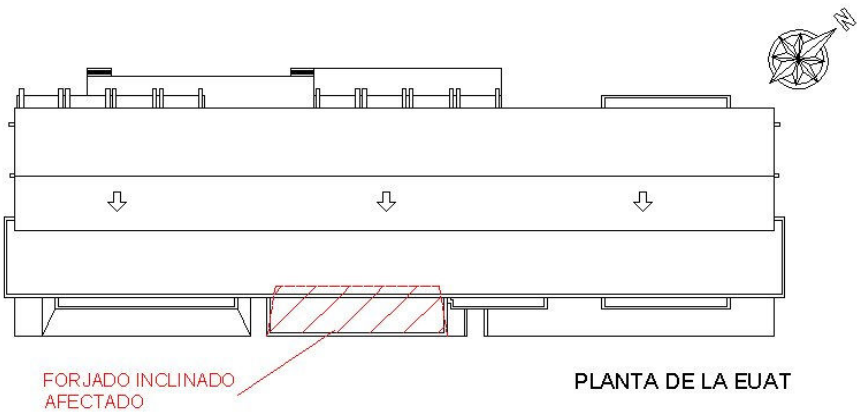
ELEMENTO AFECTADO: Forjado inclinado		FECHA DE INSPECCION: 12/X/05
UBICACION: Forjado de la fachada principal (zona aula magna)		ORIENTACION: SE
DAÑO: Fisuración y manchas de óxido		
FOTOGRAFIA:

PREDIAGNOSTICO DE LOS DAÑOS: <ul style="list-style-type: none"> • Fisuración longitudinal paralela al vértice (en ambos vértices del forjado), aproximadamente a 1,00 m de este. Se sitúa en los casetones y no afecta a los ábacos. • Manchas de óxido en los extremos en la parte inferior de los muros laterales al encontrarse con el forjado.
		POSIBLES CAUSAS: <ul style="list-style-type: none"> • Las fisuras pueden ser causadas por las cargas que soporta el forjado en las aristas, producidas seguramente por la falta de armadura para absorber dichos esfuerzos.
CROQUIS DE LOCALIZACION DE LOS DAÑOS:

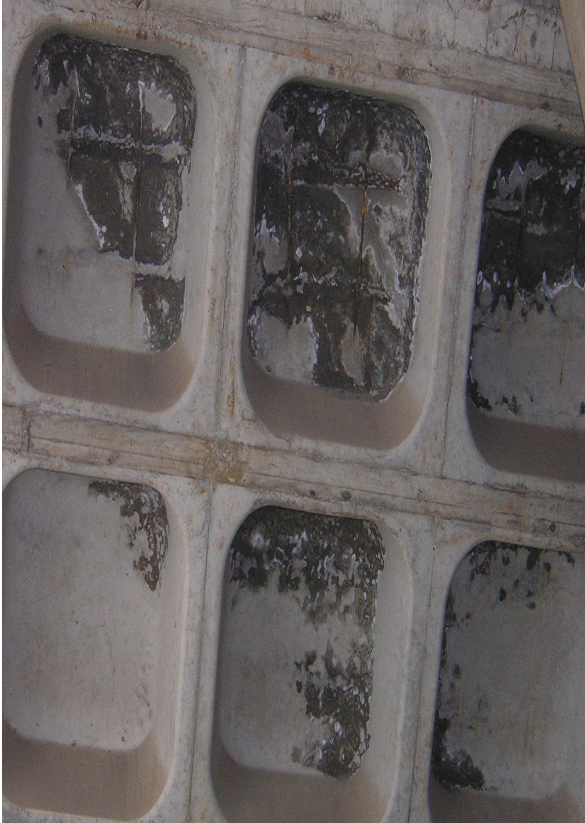
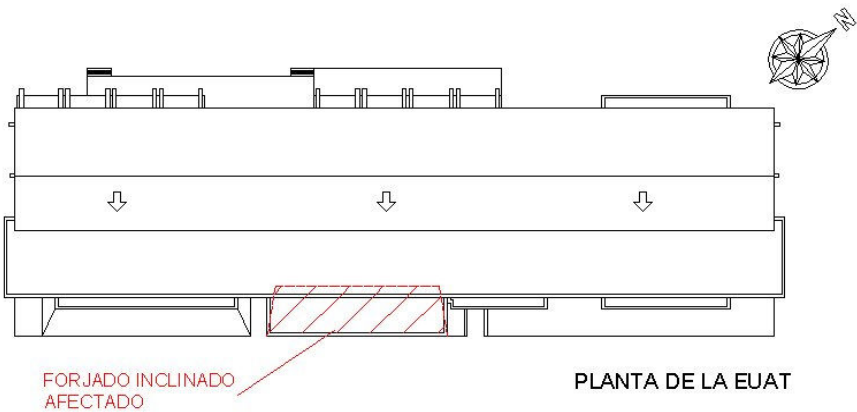
ELEMENTO AFECTADO: Forjado inclinado		FECHA DE INSPECCION: 12/X/05
UBICACION: Forjado de la fachada principal (zona aula magna)		ORIENTACION: SE
DAÑO: Humedades e inicio de la corrosión de la armadura		
FOTOGRAFIA:

PREDIAGNOSTICO DE LOS DAÑOS: <ul style="list-style-type: none"> • Filtración de agua a través de la masa del material o de sus juntas. • Aparición de eflorescencias en la superficie del hormigón en forma de costra blanca. • Inicio de la corrosión del armado del forjado en las zonas donde el hormigón ha desaparecido. 	
	POSIBLES CAUSAS: <ul style="list-style-type: none"> • La lixiviación de hidróxidos, con la formación o no de carbonatos, pudiendo llegar a la formación de sales carbonatadas. • La existencia de una zona ajardinada favorece la presencia de humedad y CO₂ en el ambiente que aceleran la formación de eflorescencias. 	
CROQUIS DE LOCALIZACION DE LOS DAÑOS:

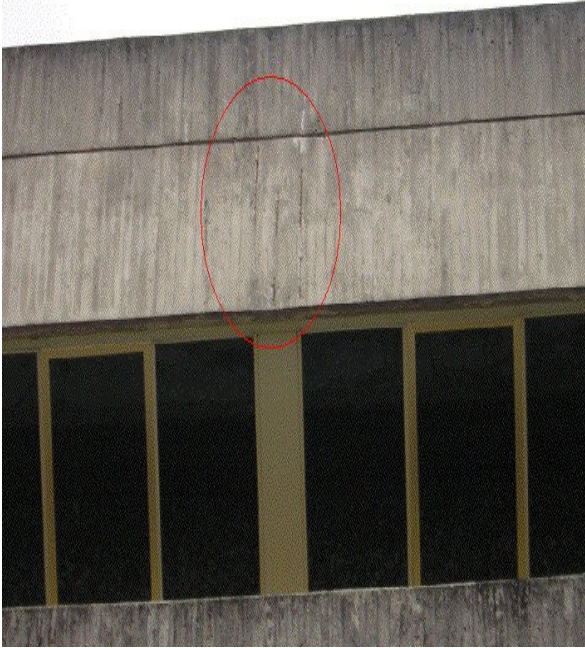
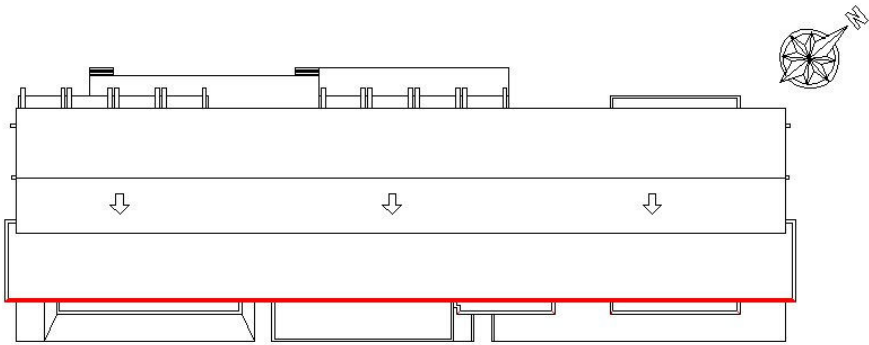
ELEMENTO AFECTADO: Paramento vertical		FECHA DE INSPECCION: 12/X/05
UBICACION: Fachada principal (zona de aula de dibujo)		ORIENTACION: SE
DAÑO: Corrosión de la armadura		
FOTOGRAFIA:

PREDIAGNOSTICO DE LOS DAÑOS: <ul style="list-style-type: none"> • Corrosión de las armaduras longitudinales con caída de los recubrimientos en la cara exterior del muro. • No se aprecia una pérdida excesiva de sección de las armaduras afectadas de corrosión. • Depósitos de suciedad en la parte superior de los antepechos de la cubierta. 	
	POSIBLES CAUSAS: <ul style="list-style-type: none"> • Deficiente ejecución de los recubrimientos por ausencia de separadores. 	
CROQUIS DE LOCALIZACION DE LOS DAÑOS:

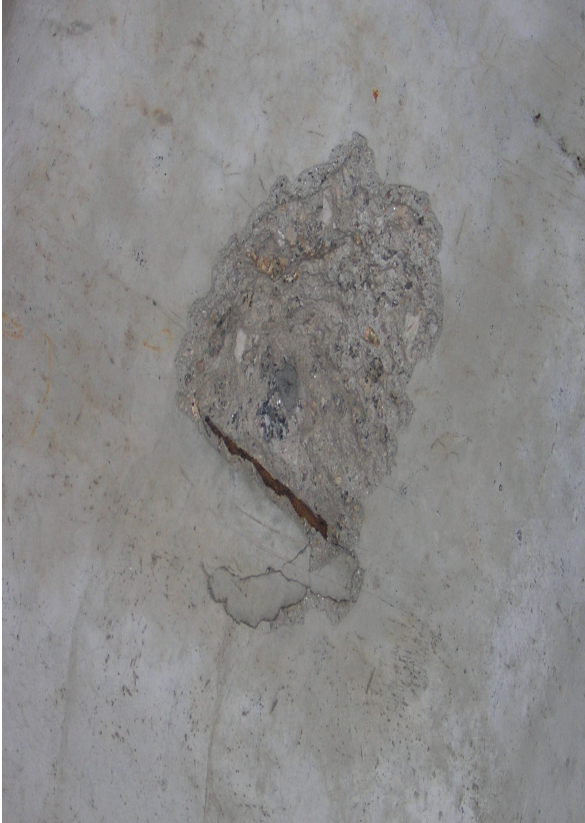
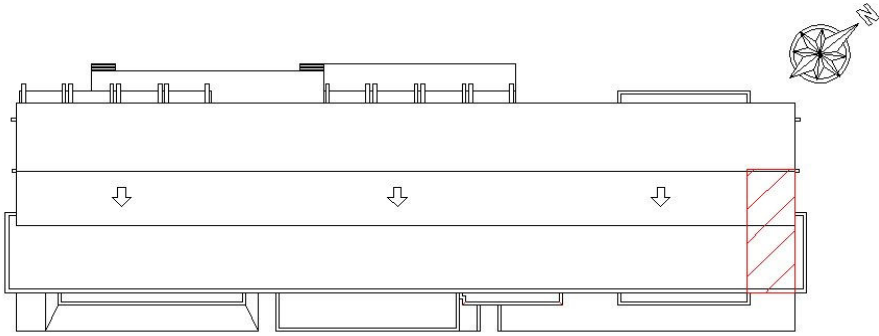
ELEMENTO AFECTADO: Forjado		FECHA DE INSPECCION: 12/X/05
UBICACION: Forjado de la fachada principal (zona de terraza de la planta baja)		ORIENTACION: SE
DAÑO: Desconchados del hormigón y corrosión de la armadura		
FOTOGRAFIA:

PREDIAGNOSTICO DE LOS DAÑOS: <ul style="list-style-type: none"> • Gran desconchado del hormigón bajo el casetón. • Corrosión de las armaduras que quedan vistas bajo los casetones. • No se aprecia una pérdida excesiva de sección de las armaduras afectadas de corrosión. • En otros casetones del forjado se observa la formación de depósitos de sales o eflorescencias. 	
	POSIBLES CAUSAS: <ul style="list-style-type: none"> • Sobrecargas, contracciones o algún golpe durante la ejecución pudieron provocar el desconchado. • Deficiente ejecución de los recubrimientos por ausencia de separadores. 	
CROQUIS DE LOCALIZACION DE LOS DAÑOS:

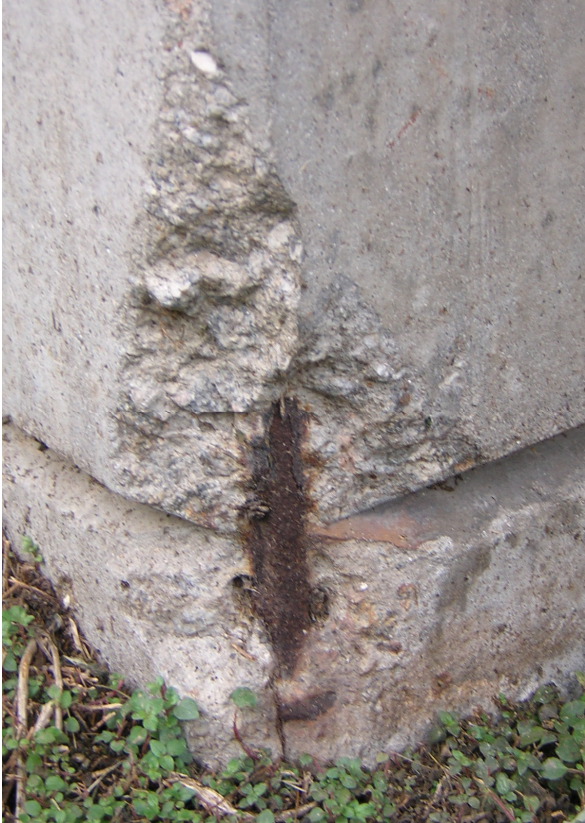
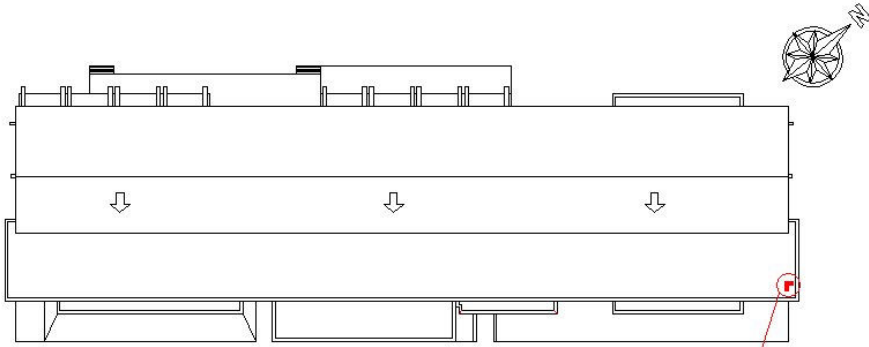
ELEMENTO AFECTADO: Pilar	FECHA DE INSPECCION: 12/X/05
UBICACION: Esquina de fachada principal con fachada lateral derecha	ORIENTACION: SE-NE
DAÑO: Corrosión de la armadura y caída de los recubrimientos	
<p>FOTOGRAFIA:</p>

<p>PREDIAGNOSTICO DE LOS DAÑOS:</p> <ul style="list-style-type: none"> • Corrosión de las armaduras transversales con caída de los recubrimientos en una esquina del pilar. • Manchas de oxido en las proximidades de las barras afectadas y oxidación de los elementos metálicos procedentes del encofrado y posterior manchado de la superficie. • Se aprecia una pérdida de sección de las armaduras afectadas de corrosión. <p>POSIBLES CAUSAS:</p> <ul style="list-style-type: none"> • Deficiente ejecución de los recubrimientos por ausencia de separadores. • No eliminar los elementos metálicos de los encofrados del muro.
<p>CROQUIS DE LOCALIZACION DE LOS DAÑOS:</p>

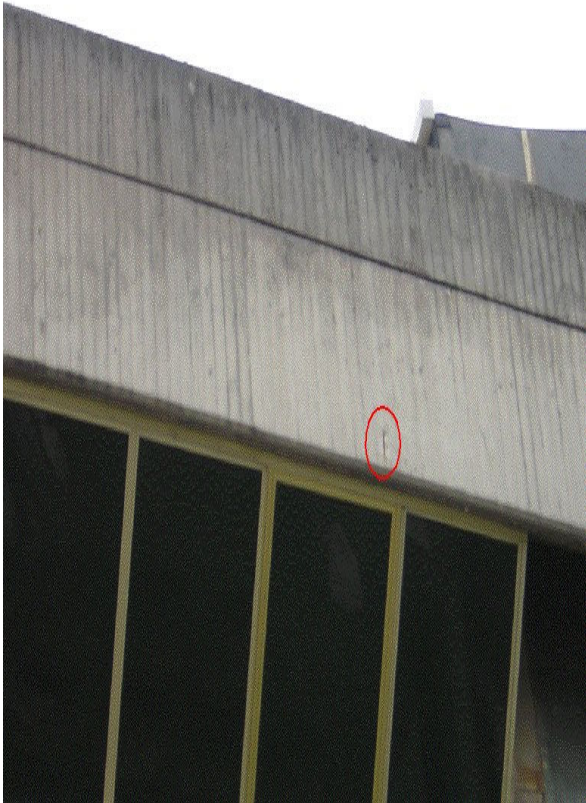
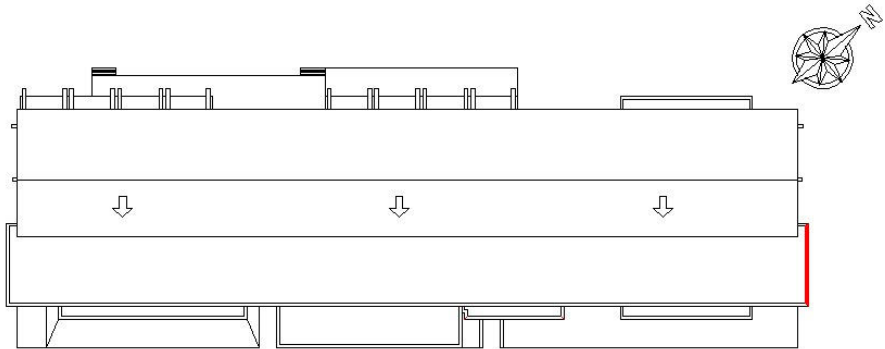
ELEMENTO AFECTADO: Paramentos verticales		FECHA DE INSPECCION: 12/X/05
UBICACION: Fachada lateral derecha		ORIENTACION: NE
DAÑO: Corrosión de la armadura y caída de los recubrimientos		
FOTOGRAFIA:

PREDIAGNOSTICO DE LOS DAÑOS: <ul style="list-style-type: none"> • Corrosión, muy localizada y en menor medida que la fachada principal, de las armaduras longitudinales con caída de los recubrimientos en la cara exterior del muro. • No se aprecia una pérdida excesiva de sección de las armaduras afectadas de corrosión. 	
	POSIBLES CAUSAS: <ul style="list-style-type: none"> • Deficiente ejecución de los recubrimientos por ausencia de separadores. 	
CROQUIS DE LOCALIZACION DE LOS DAÑOS:

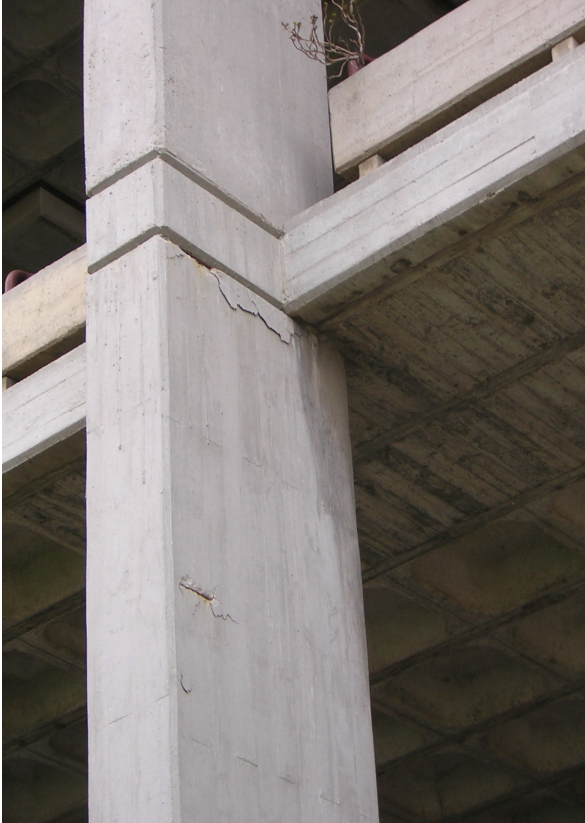
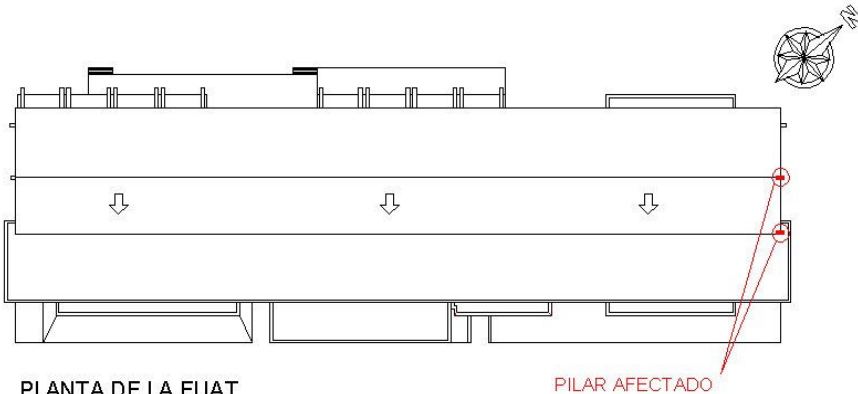
ELEMENTO AFECTADO: Pilares	FECHA DE INSPECCION: 12/X/05
UBICACION: Fachada lateral derecha	ORIENTACION: NE
DAÑO: Corrosión de la armadura y caída de los recubrimientos	
<p>FOTOGRAFIA:</p>

<p>PREDIAGNOSTICO DE LOS DAÑOS:</p> <ul style="list-style-type: none"> • Corrosión de las armaduras transversales con caída de los recubrimientos en alguna de las caras de los pilares de la alineación más oriental de la estructura. • Manchas de óxido en las proximidades de las barras afectadas. • No se aprecia una pérdida excesiva de sección de las armaduras afectadas de corrosión. <p>POSIBLES CAUSAS:</p> <ul style="list-style-type: none"> • Deficiente ejecución de los recubrimientos por ausencia de separadores.
<p>CROQUIS DE LOCALIZACION DE LOS DAÑOS:</p>

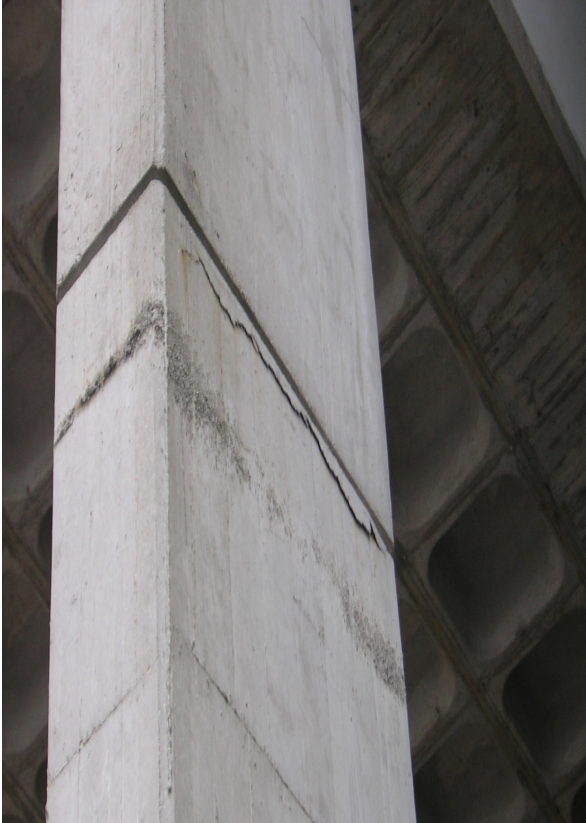
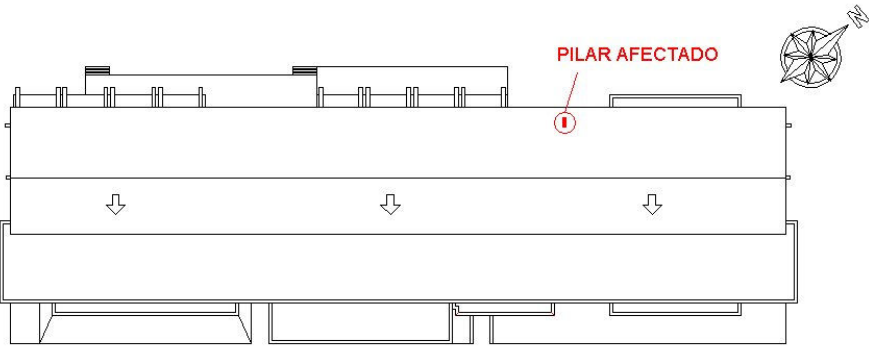
ELEMENTO AFECTADO: Pilar	FECHA DE INSPECCION: 12/X/05
UBICACION: Fachada trasera (zona entrada a laboratorios)	ORIENTACION: NW
DAÑO: Corrosión de las armaduras y caída de los recubrimientos	
<p>FOTOGRAFIA:</p>

<p>PREDIAGNOSTICO DE LOS DAÑOS:</p> <ul style="list-style-type: none"> • Corrosión de las armaduras transversales con caída de los recubrimientos en las caras del pilar. • Manchas de oxido en las proximidades de las barras afectadas. • No se aprecia una pérdida excesiva de sección de las armaduras afectadas de corrosión. <p>POSIBLES CAUSAS:</p> <ul style="list-style-type: none"> • Deficiente ejecución de los recubrimientos por ausencia de separadores. • Mal vibrado que ha provocado un hormigón poco compacto.
<p>CROQUIS DE LOCALIZACION DE LOS DAÑOS:</p>

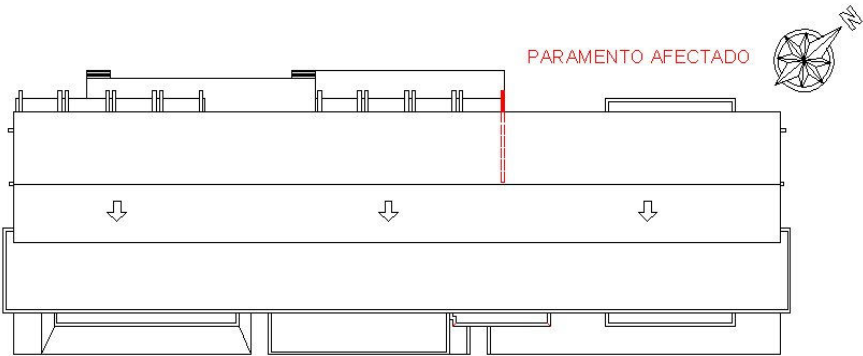
ELEMENTO AFECTADO: Paramento vertical		FECHA DE INSPECCION: 12/X/05
UBICACION: Lateral izquierdo (zona biblioteca) de la fachada trasera		ORIENTACION: NW
DAÑO: Corrosión de las armaduras y caída de los recubrimientos		
FOTOGRAFIA:  	PREDIAGNOSTICO DE LOS DAÑOS: <ul style="list-style-type: none"> • Corrosión de las armaduras longitudinales con caída de los recubrimientos en la cara del muro. • No se aprecia una pérdida excesiva de sección de las armaduras afectadas de corrosión. • Manchas de oxido en las proximidades de las barras afectadas. • Formación de vegetación en forma de musgos y similares en la parte inferior de este paramento. 	
	POSIBLES CAUSAS: <ul style="list-style-type: none"> • Deficiente ejecución de los recubrimientos por ausencia de separadores. • La vegetación es consecuencia de la evacuación directa de las aguas pluviales sobre una especie de canal. Esta solución provoca que la parte inferior del muro tenga agua constante, facilitando así la formación de organismos vivos.

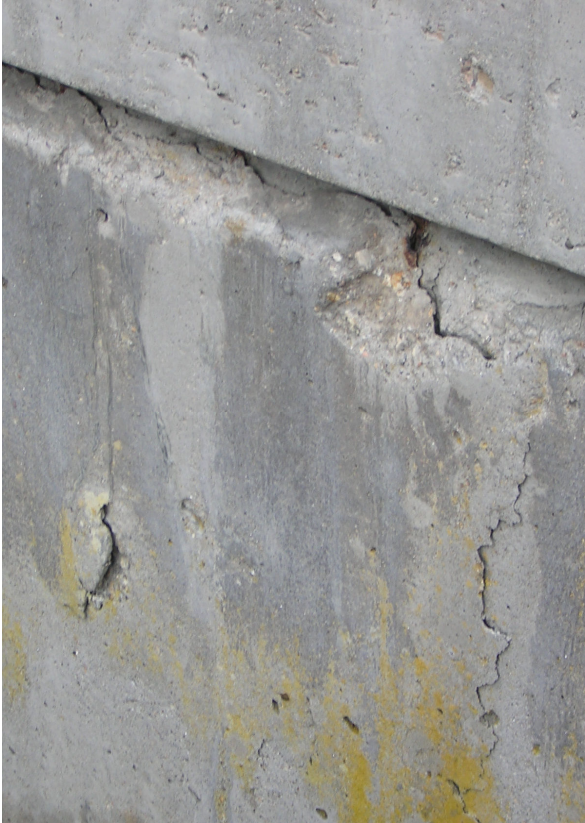
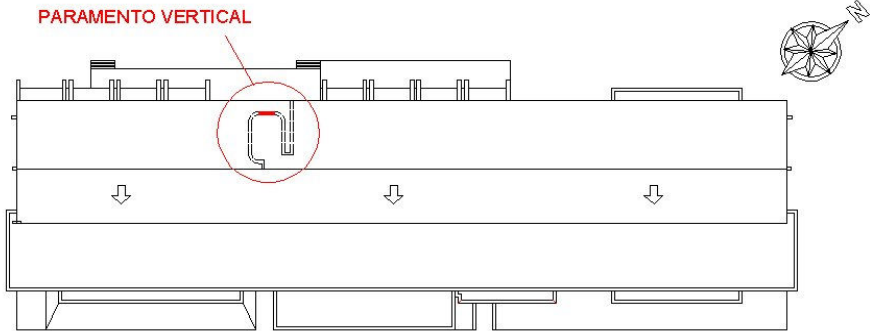
ELEMENTO AFECTADO: Paramento vertical	FECHA DE INSPECCION: 12/X/05
UBICACION: Zona de la escalera (vivienda conserje) de la fachada trasera	ORIENTACION: NW
DAÑO: Caída de los recubrimientos	
FOTOGRAFIA:

PREDIAGNOSTICO DE LOS DAÑOS: <ul style="list-style-type: none"> • Caída de los recubrimientos en la cara del muro. • No se aprecia a simple vista que las armaduras estén afectadas de corrosión, pero lo más normal es que lo estén bajo los recubrimientos. POSIBLES CAUSAS: <ul style="list-style-type: none"> • Deficiente ejecución de los recubrimientos por ausencia de separadores. • Corrosión de las armaduras bajo los recubrimientos que provoquen un exceso de tensión que los haga saltar.
CROQUIS DE LOCALIZACION DE LOS DAÑOS:

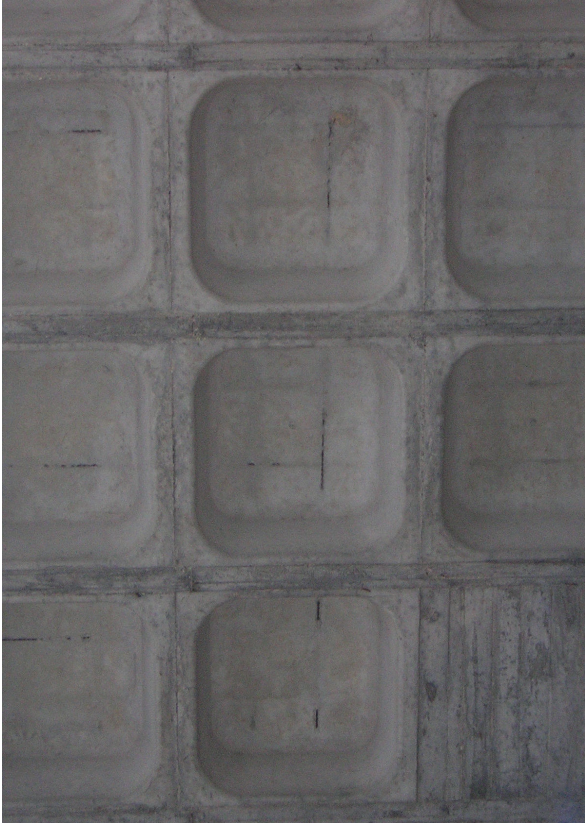
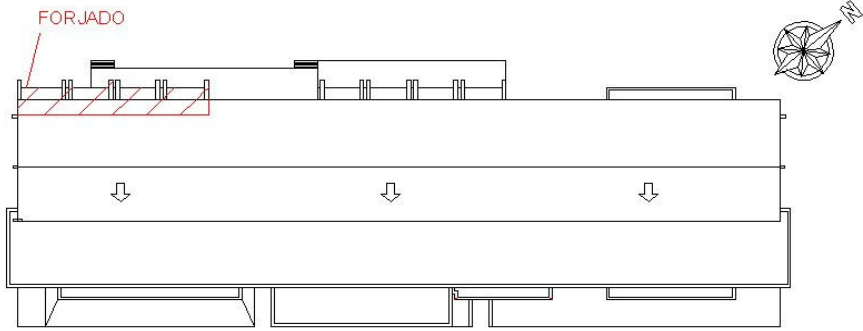
ELEMENTO AFECTADO: Forjado		FECHA DE INSPECCION: 12/X/05
UBICACION: Forjado (vivienda del conserje) de la fachada trasera		ORIENTACION: NW
DAÑO: Corrosión de las armaduras		
FOTOGRAFIA:

PREDIAGNOSTICO DE LOS DAÑOS: <ul style="list-style-type: none">• Corrosión de las armaduras que quedan vistas bajo los casetones.• No se aprecia una pérdida excesiva de sección de las armaduras afectadas de corrosión.	
	POSIBLES CAUSAS: <ul style="list-style-type: none">• Deficiente ejecución de los recubrimientos por ausencia de separadores.	
CROQUIS DE LOCALIZACION DE LOS DAÑOS:

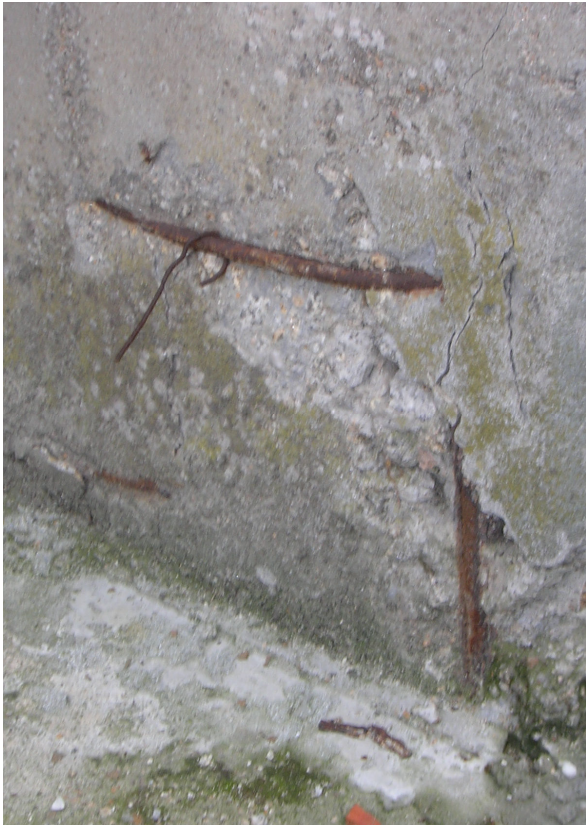
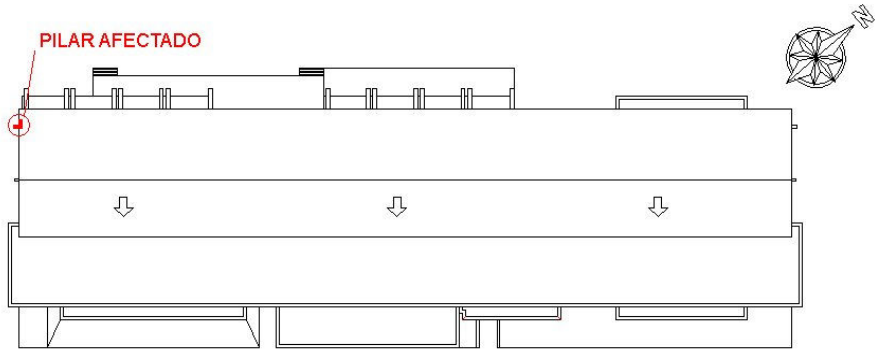
ELEMENTO AFECTADO: Pilar		FECHA DE INSPECCION: 12/X/05
UBICACION: Esquina de fachada trasera con fachada lateral izquierda		ORIENTACION: NW-SW
DAÑO: Corrosión de las armaduras y caída de recubrimientos		
FOTOGRAFIA:

PREDIAGNOSTICO DE LOS DAÑOS: <ul style="list-style-type: none"> • Corrosión de las armaduras transversales y longitudinales con caída de los recubrimientos, principalmente en la cara más al norte del pilar por estar siempre a la sombra. • Se aprecia una pérdida de sección de las armaduras afectadas de corrosión. • Roturas y desconchados en la zona de los recubrimientos de los cercos en casi toda la longitud del pilar. 	
	POSIBLES CAUSAS: <ul style="list-style-type: none"> • Deficiente ejecución de los recubrimientos por ausencia de separadores. • Deficiente compactación que ha provocado un hormigón poroso y poco resistente, incapaz de soportar el aumento de tensiones que provoca la corrosión de las armaduras.

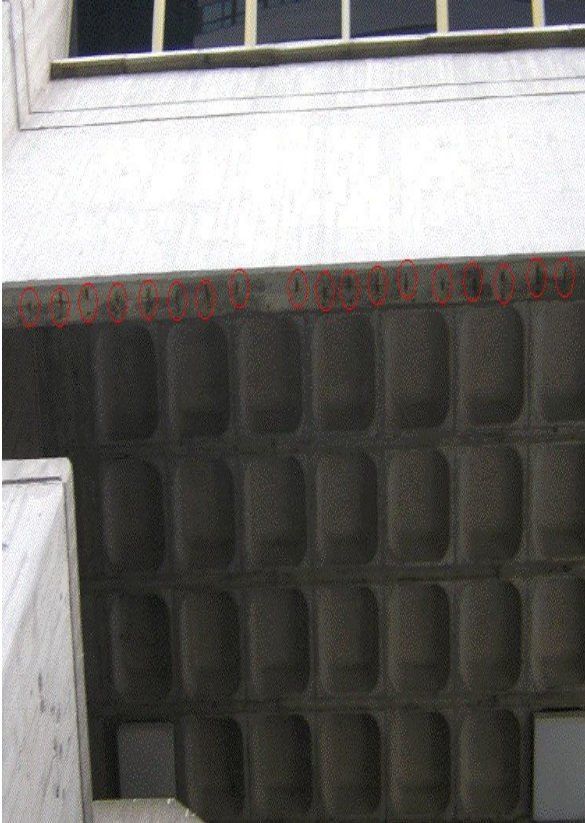
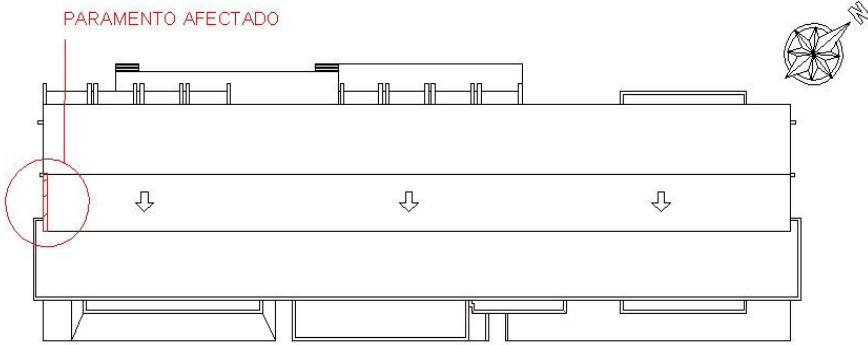
ELEMENTO AFECTADO: Viga		FECHA DE INSPECCION: 12/X/05
UBICACION: Fachada lateral izquierda		ORIENTACION: SW
DAÑO: Corrosión de las armaduras y caída de recubrimientos		
FOTOGRAFIA:

PREDIAGNOSTICO DE LOS DAÑOS: <ul style="list-style-type: none"> • Corrosión de la mayor parte de los cercos de la viga, con caída de los recubrimientos. • Manchas de oxido en las proximidades de las barras afectadas. 	
	POSIBLES CAUSAS: <ul style="list-style-type: none"> • Deficiente ejecución de los recubrimientos por ausencia de separadores. 	
CROQUIS DE LOCALIZACION DE LOS DAÑOS:

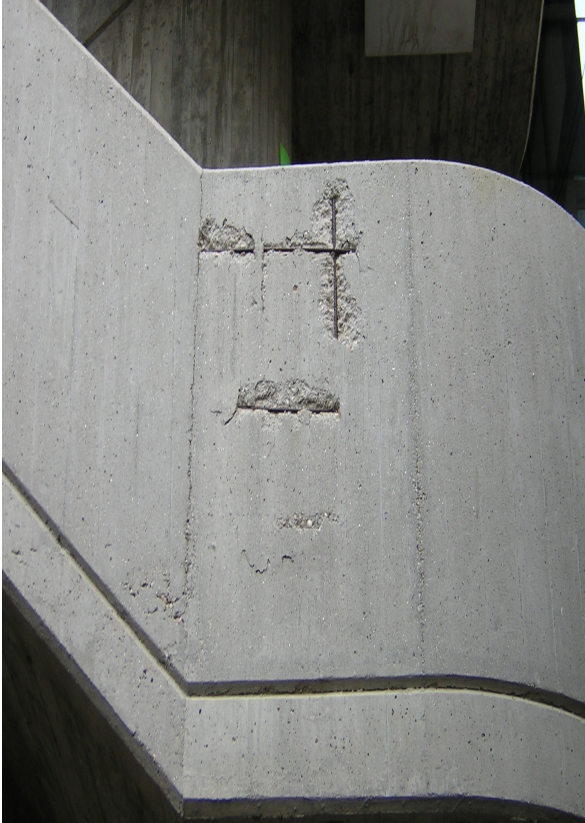
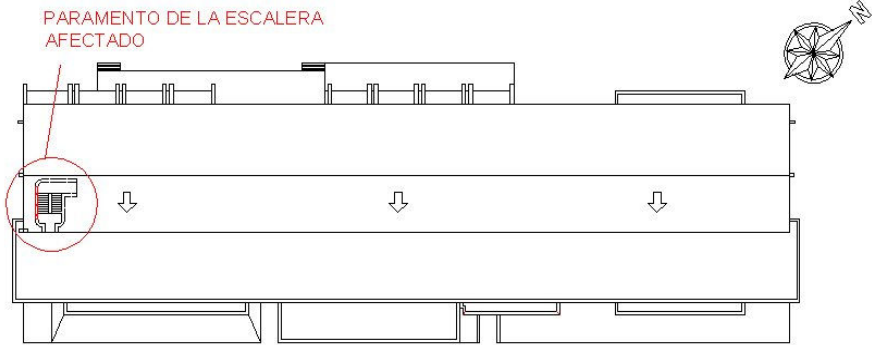
ELEMENTO AFECTADO: Paramento vertical		FECHA DE INSPECCION: 12/X/05
UBICACION: Escalera de la fachada lateral izquierda		ORIENTACION: SW
DAÑO: Corrosión de las armaduras y caída de recubrimientos		
FOTOGRAFIA:

PREDIAGNOSTICO DE LOS DAÑOS: <ul style="list-style-type: none"> • Corrosión de las armaduras longitudinales y transversales del muro, con caída de los recubrimientos. • Se aprecia una pequeña pérdida de sección de las armaduras afectadas de corrosión. 	
	POSIBLES CAUSAS: <ul style="list-style-type: none"> • Deficiente ejecución de los recubrimientos por ausencia de separadores. 	
CROQUIS DE LOCALIZACION DE LOS DAÑOS:

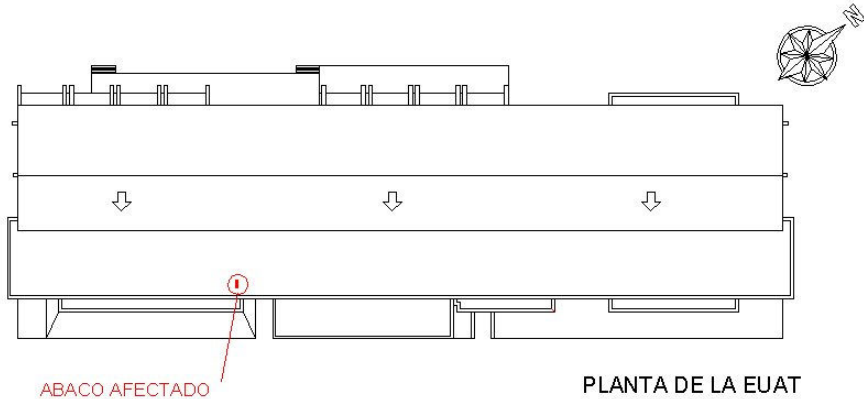
ELEMENTO AFECTADO: Forjado y pilar interior	FECHA DE INSPECCION: 13/X/05
UBICACION: Ábaco interior del aula de dibujo II	ORIENTACION: SE
DAÑO: Carbonatación del hormigón	
FOTOGRAFIA:  	PREDIAGNOSTICO DE LOS DAÑOS: <ul style="list-style-type: none"> • Carbonatación del hormigón en el ábaco. La formación de sales carbonatadas ha fisurado el hormigón, y posiblemente haya reducido la protección de las armaduras frente a la corrosión. • No se aprecia a simple vista que las armaduras se hayan visto afectadas en gran medida. POSIBLES CAUSAS: <ul style="list-style-type: none"> • Incorrecta impermeabilización de la cubierta transitable que soportan. • Mal vibrado que ha provocado un hormigón poroso susceptible de ataque. • Grietas o fisuras en el material.
CROQUIS DE LOCALIZACION DE LOS DAÑOS:
