PROYECTO DE REHABILITACIÓN ESTRUCTURAL DEL CINE AVENIDA PARA USO COMERCIAL Y OFICINAS

TRABAJO FIN DE MÁSTER

ALUMNO: MINTEGUI MORENO, Saioa

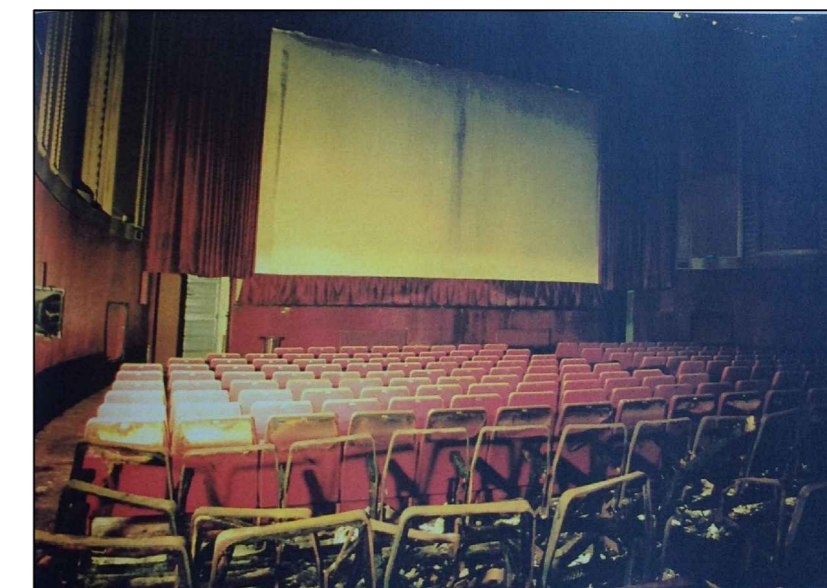
img37_Patio de butacas deteriorado por el incendio [ref.11]

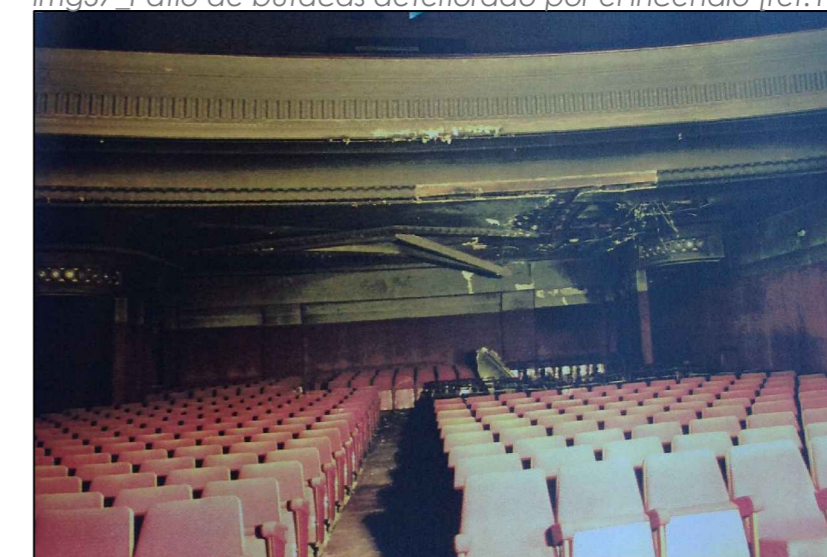
img38_Parte trasera del patio de butacas y techo deteriorados. Vista de los pasillos existentes [ref.11]

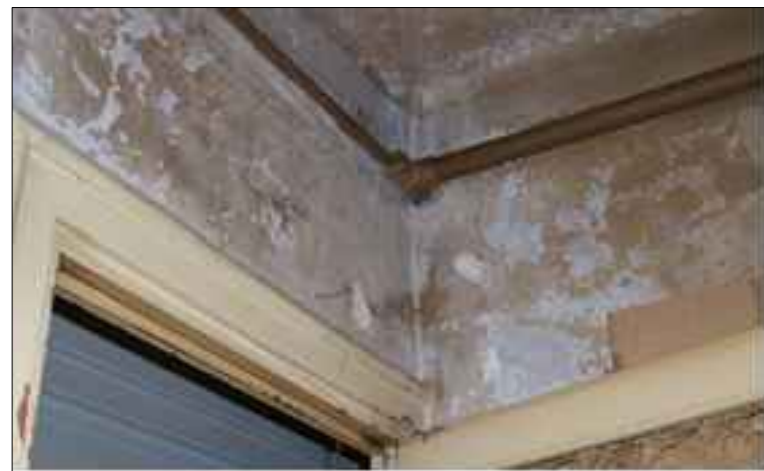
img42_P4 agrietado

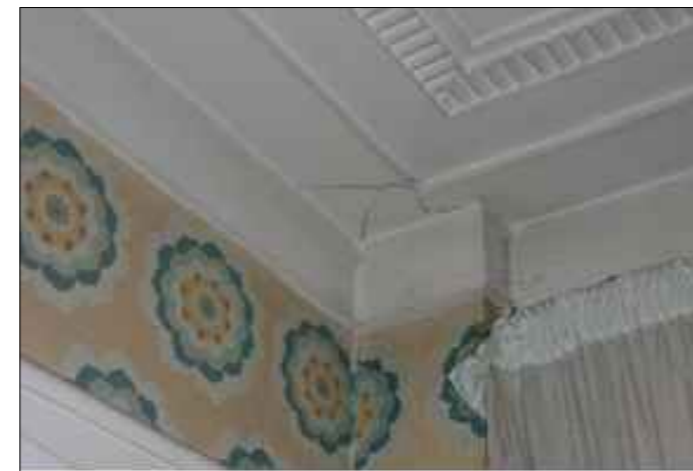
img46_Viga P8-P9 grieta cerca

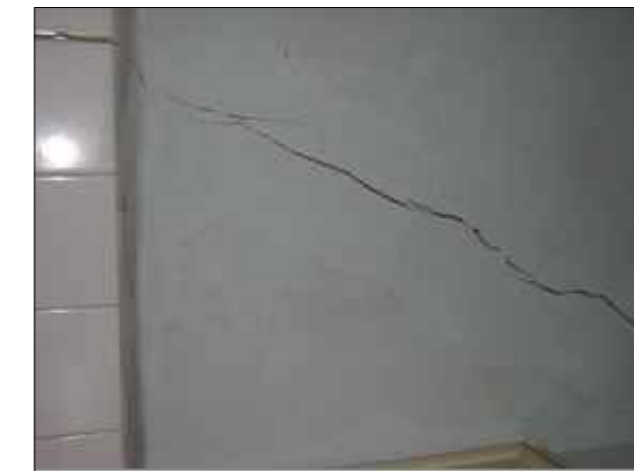
img47_P8 con grietas

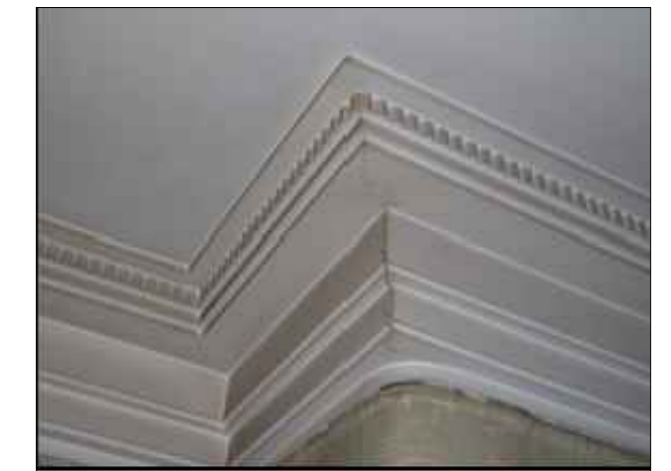
img48_P6 con grietas cerca
