***Rehabilitación de la base militar de Estaca
de Bares para adecuación al uso de
alojamiento turístico***

Trabajo Fin de Máster _ MURA

UDC _ Máster Universitario en Rehabilitación Arquitectónica
Tutor: Emilio Martín Gutiérrez
Alumno: Mario Cuevas Allegue
2015/2016

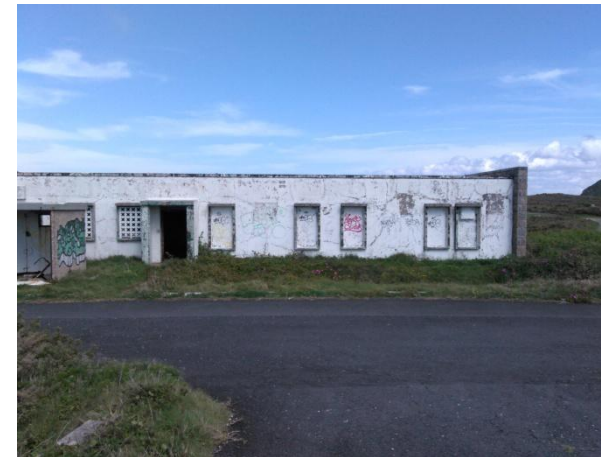
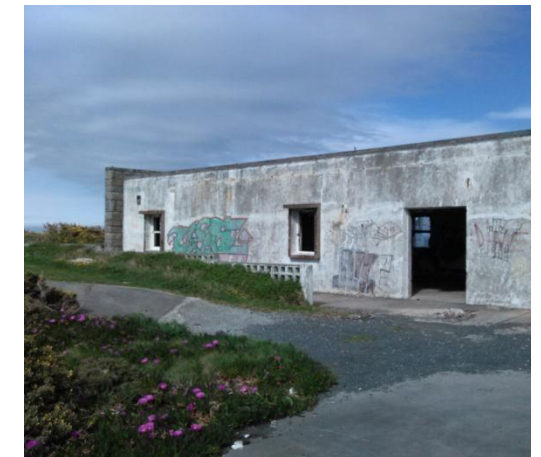
Los huecos de ventanas y puertas de acceso al bloque están resueltos tal y como se muestra en la documentación gráfica y se encuentran en buen estado, por lo que se mantendrán en la solución final.

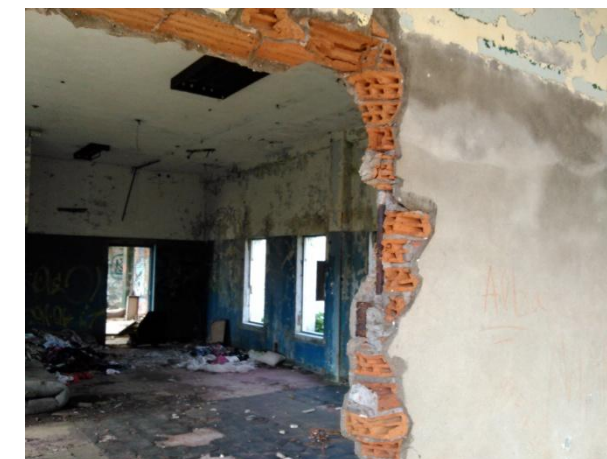
Por el mismo motivo que los muros de fachada, las particiones interiores se encuentran muy deterioradas y la mayoría de ellas derrumbadas. En los planos del estado actual no se han reflejado estos elementos debido a que la mayoría de ellos están inexistentes y los que siguen en pie se encuentran en muy mal estado. Puesto que se va a realizar un cambio total en la distribución del espacio interior de cada uno de los bloques, se llevará a cabo una demolición de todas las particiones interiores del edificio.

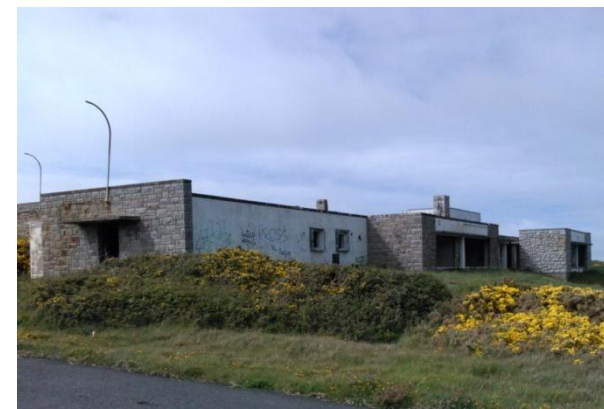
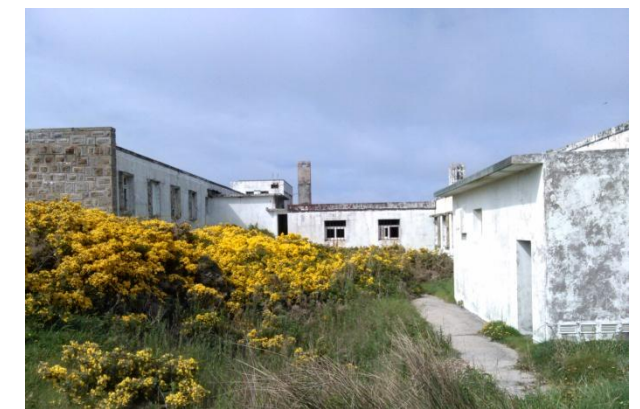
Los huecos de ventanas y puertas de acceso al bloque están resueltos tal y como se muestra en la documentación gráfica y se encuentran también en buen estado, por lo que se mantendrán en la solución final.

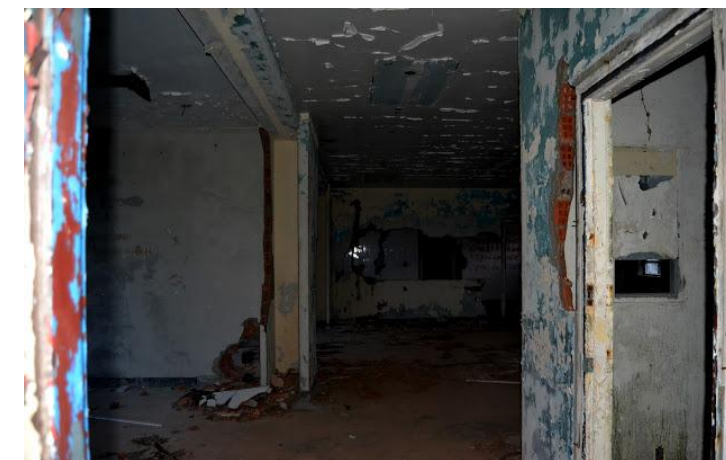
Por el mismo motivo que en el bloque anterior, las particiones interiores se encuentran muy deterioradas y la mayoría de ellas derrumbadas. En los planos del estado actual no se han reflejado estos elementos debido a que la mayoría de ellos están inexistentes y los que siguen en pie se encuentran en muy mal estado. Puesto que se va a realizar un cambio total en la distribución del espacio interior de cada uno de los bloques, se llevará a cabo una demolición de todas las particiones del edificio.

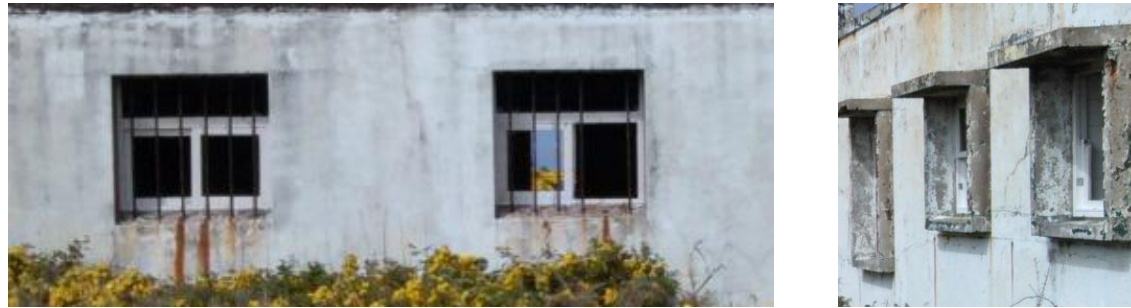
Totalmente inexistente. Quedan algunos restos en algunos huecos de ventanas que nos permiten obtener la información necesaria para, junto las fotografías antiguas de la base, conocer el aspecto de las mismas.

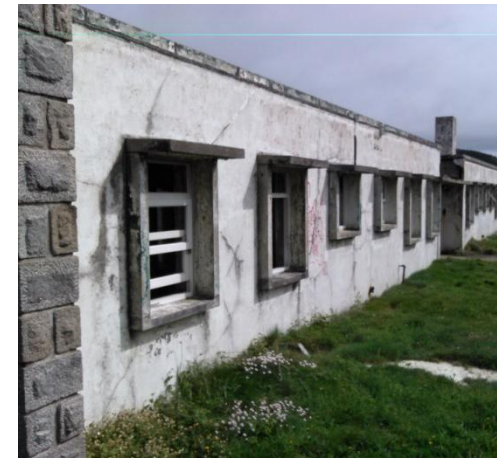
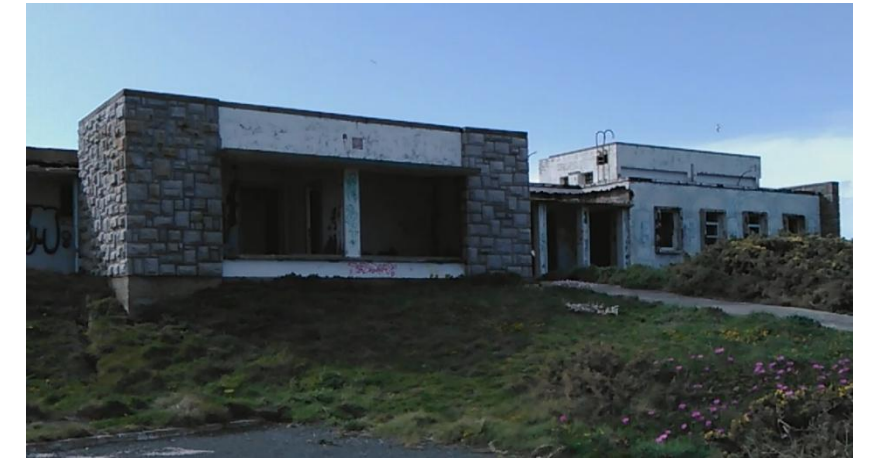
Los huecos de ventanas y puertas de acceso al bloque están resueltos tal y como se muestra en la documentación gráfica y se encuentran en buen estado, por lo que se mantendrán en la solución final.

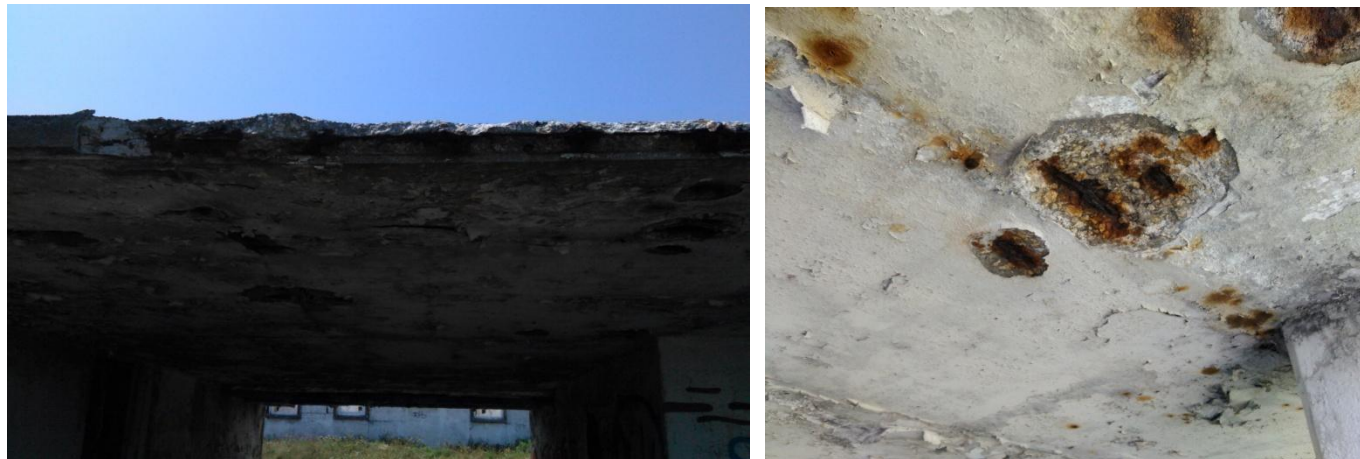
La losa de conexión de los bloques 1, 2 y 3 es la parte más afectada de la base militar. Debido a su escaso espesor (10cm) y a las condiciones ambientales y de mantenimiento, la losa se encuentra muy afectada (tal y como se indica en la memoria de patologías adjunta) y, por lo tanto, se llevarán a cabo las actuaciones reflejadas en apartados posteriores y en la documentación gráfica.

Los cerramientos de esta zona se encuentran también deteriorados y por lo tanto se propondrá una solución nueva que sustituirá esta conexión y se adecuará a la nueva normativa y al nuevo uso de que se le va a dar a la base.

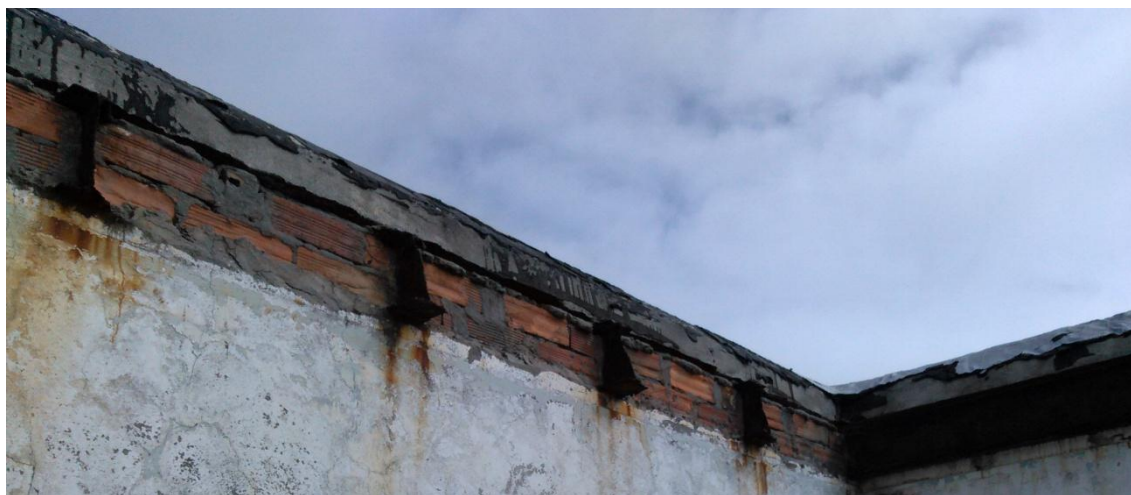
Se trata de una estructura de perfiles de acero apoyados directamente en las fábricas de ladrillo portantes exteriores y que se han resuelto en diferentes fases debido a la ampliación que dicho bloque ha sufrido en las diferentes etapas de la base militar. En este bloque, la estructura está totalmente dañada. Esto se refleja en que únicamente se conservan las cabezas de las vigas en sus encuentros con el cerramiento y estas se encuentran en un estado de corrosión muy avanzado.

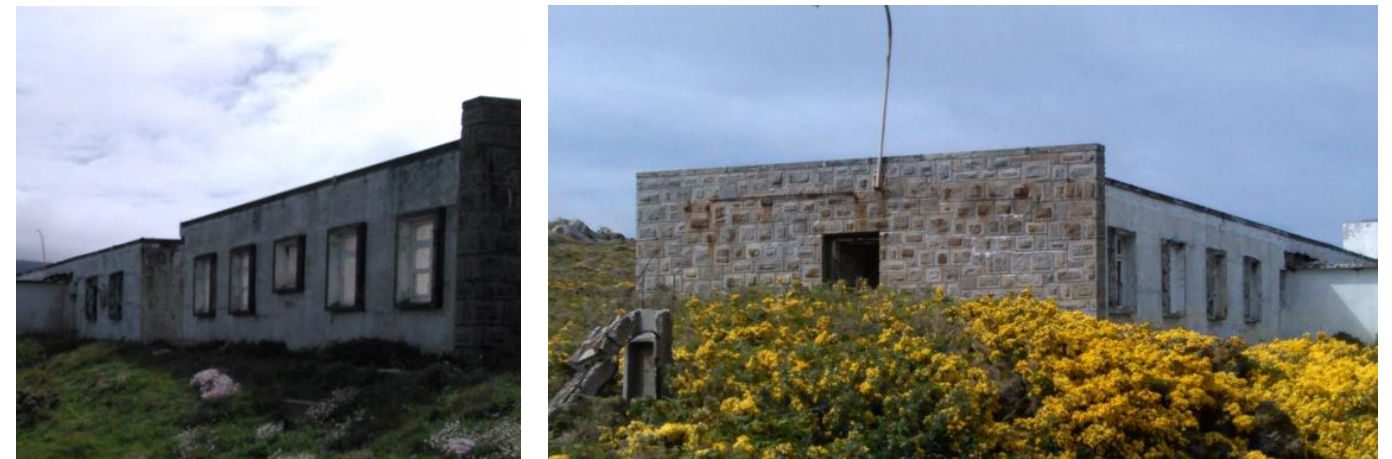
A pesar de la falta de mantenimiento de la base y de los diversos actos de vandalismo que se han llevado a cabo en la misma, los muros de fachada se encuentran en buen estado. Puesto que la fachada no cumple con las exigencias de la normativa actual, se ha de llevar a cabo una serie de actuaciones que aseguren las condiciones para el nuevo uso que se le va a dar al edificio.

Los huecos de ventanas y puertas de acceso al bloque están resueltos tal y como se muestra en la documentación gráfica y se encuentran en buen estado, por lo que se mantendrán en la solución final.

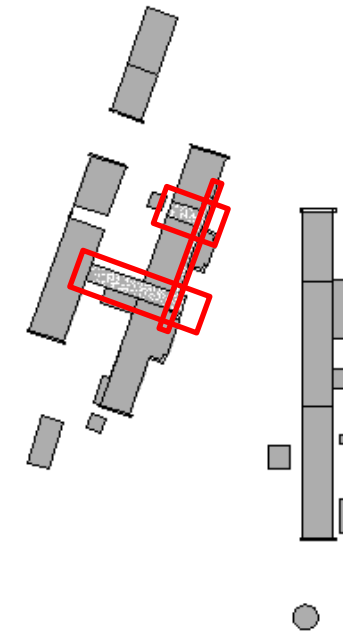
- Situación en el plano:

- Descripción de la lesión: pérdida del recubrimiento de hormigón de la armadura de acero corrugado debido al hinchamiento sufrido por la armadura al corroerse y corrosión de la misma por su exposición al ambiente exterior y recubrimiento inferior al adecuado e indicado en la normativa.

- Posibles actuaciones y ensayos: La losa de conexión está plagada de zonas en las que existen pérdidas de hormigón por corrosión de las armaduras. Es tal el mal estado de este elemento estructural, que su reparación total sería excesivamente costosa en todos los sentidos, por lo que se ha optado por la eliminación total del elemento y sustitución por un nuevo elemento de conexión de todos los bloques tal y como se ha indicado en la documentación gráfica adjunta.
