TRABAJO FIN DE GRADO. GRADO EN ARQUITECTURA TÉCNICA.

# ANÁLISIS ESTRATIGRÁFICO Y PATOLÓGICO EXTERIOR DE LAS FACHADAS DE LA IGLESIA DE SAN MIGUEL DE BREAMO, CON APOYO DE TÉCNICAS FOTOGRAMÉTRICAS DE BAJO COSTE.

Autor: DAMIÁN GARCÍA SANTOS  
Tutores: D. GUSTAVO ROBLEDA PRIETO  
D. CARLOS LOSADA PÉREZ  
Convocatoria: ENERO 2016

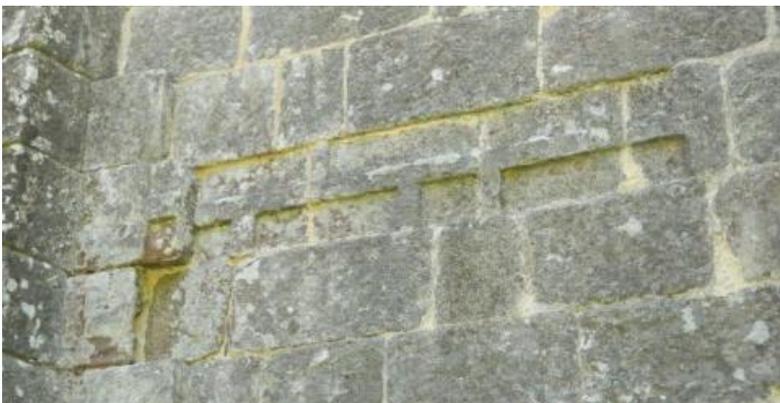
Fig.9. – Sillares con rebajes  
para la inclusión de azulejos.  
Imagen propia (27-09-2015).

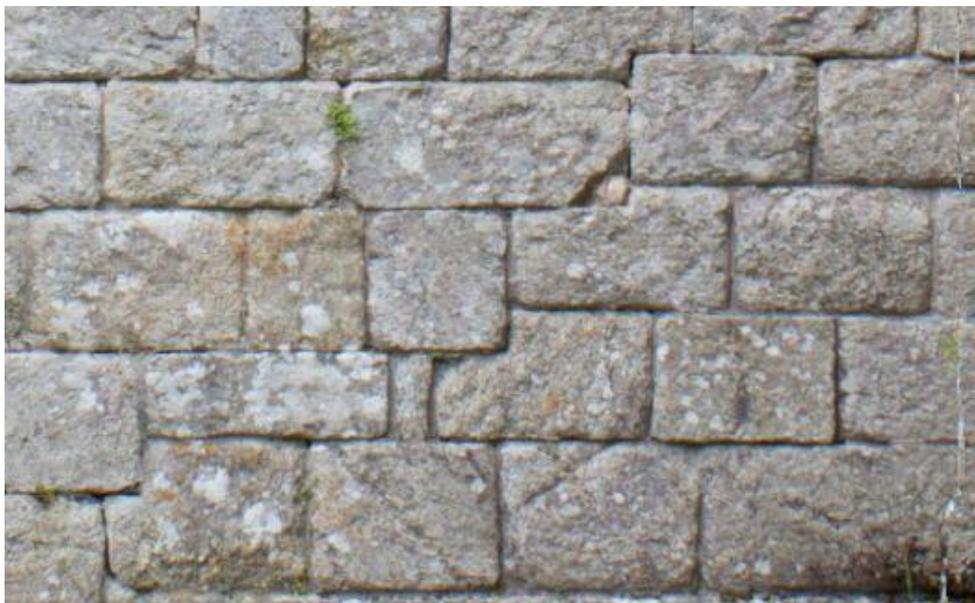
Fig.13. – Múltiples engatillados en el muro debido a una reconstrucción.  
Imagen propia, extraída de la vista ortográfica de la fachada sur.

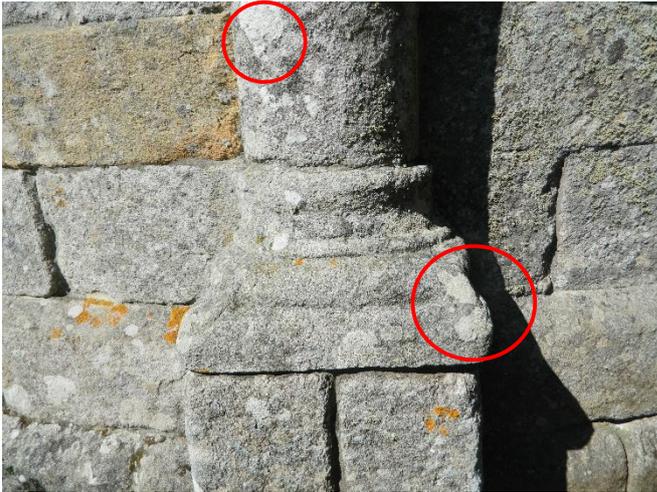
Fig.55 – Líquenes blancos incrustantes en numerosas partes de una de las basas de la fachada este. Imagen propia (27-09-2015)

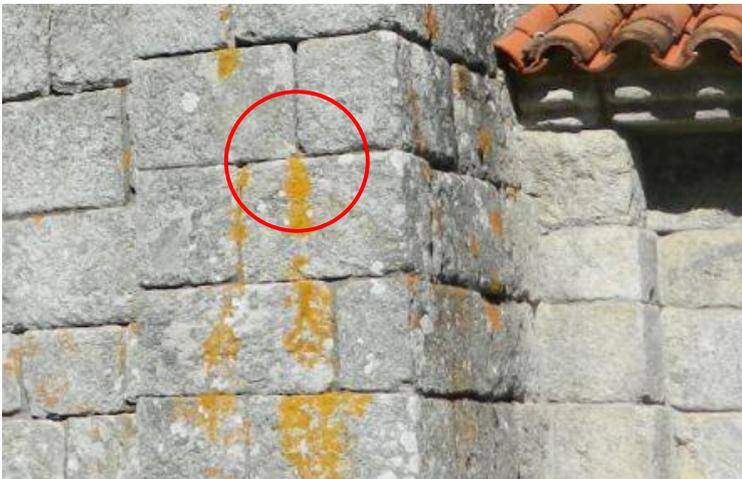
Fig.56. – Líquenes amarillos en la fachada sur Imagen propia (27-09-2015)

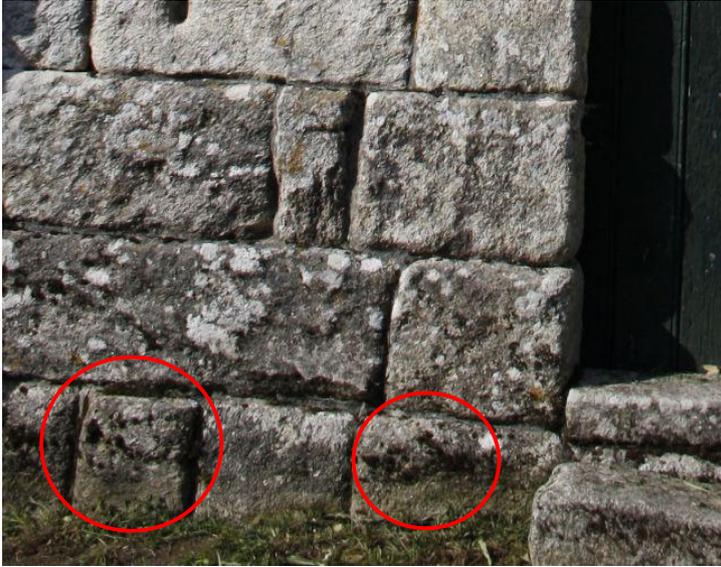
Fig.57. – Pequeños musgos en la fachada sur, y leve oscurecimiento en los sillares. Imagen propia (27-09-2015)

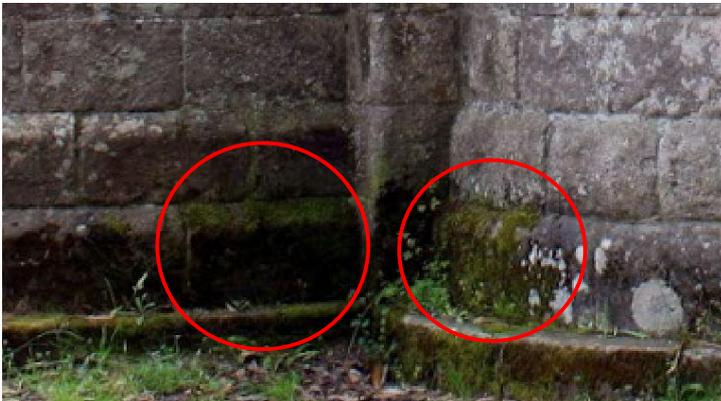
Fig.58. – Acumulación de musgos en la primera hilada de la fachada este, y oscurecimiento de los sillares. Imagen propia (27-09-2015)

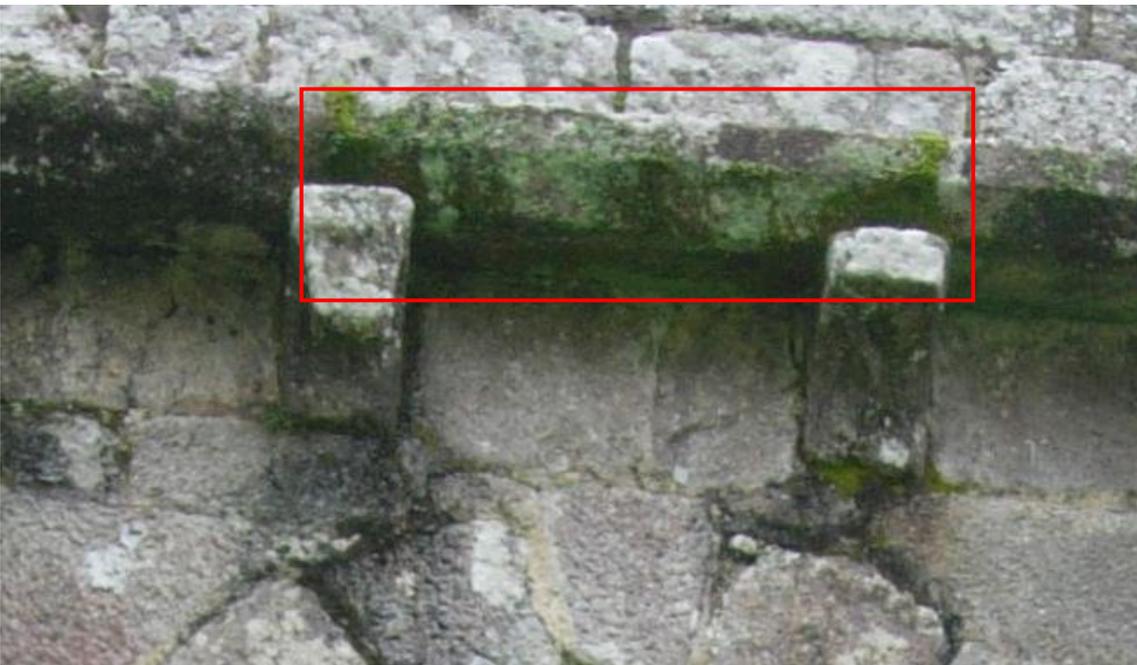
Fig.59. – Acumulación de humedad y de musgos en el alero a media altura de la fachada oeste, provocada por escorrentía. Imagen propia (27-09-2015)

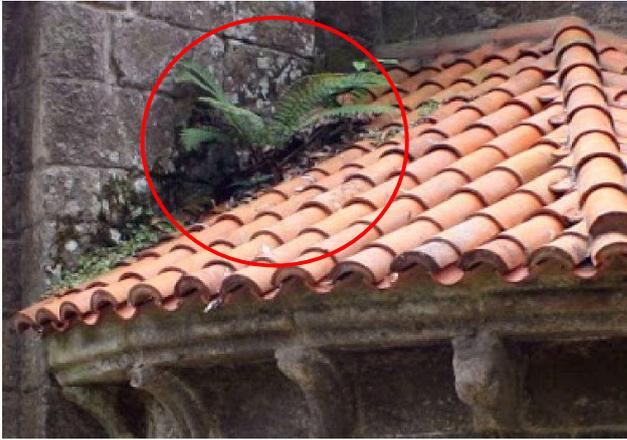
Fig.60.- Vegetación de mediana altura sobre la cubierta de un ábside, en el encuentro con un contrafuerte. Imagen propia (27-09-2015).

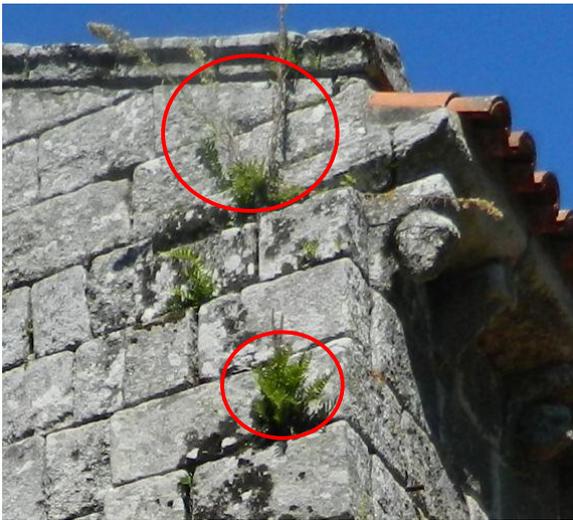
Fig.61.- Pequeña vegetación que nace entre juntas de sillares en la fachada sur. Imagen propia (27-09-2015).

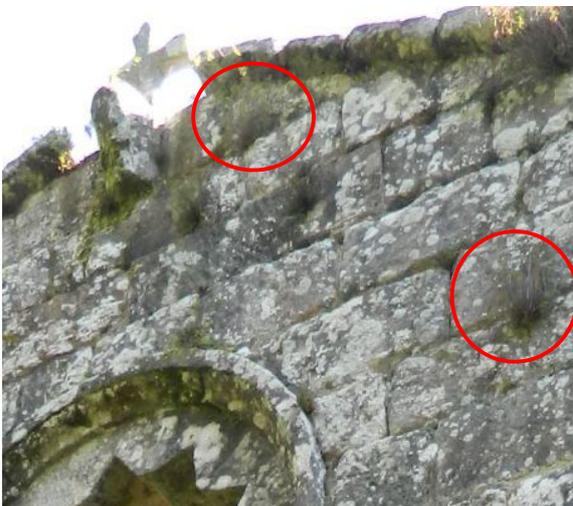
Fig.62.- Pequeña vegetación seca en la fachada oeste. Imagen propia (27-09-2015).

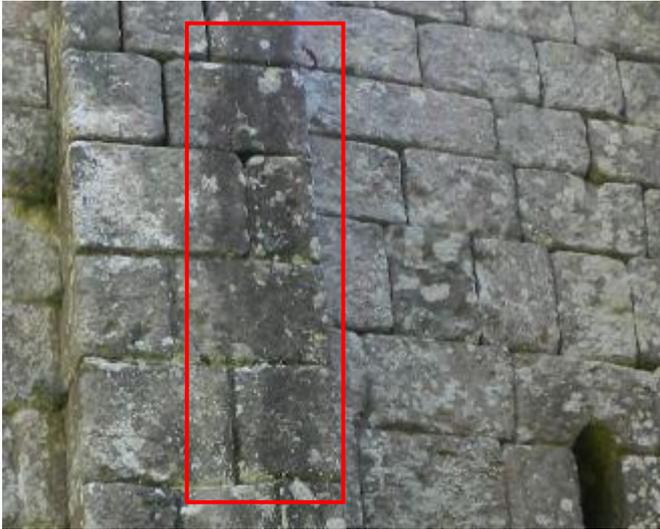
Se trata de un ensuciamiento superficial (fig.63), que vienen dadas por diferentes partículas del aire. Por si sola no tiene porqué implicar una degradación en la piedra, pero tiende a ayudar a un aumento de humedad en la zona afectada, con las consiguientes patologías derivadas.

Fig.63.- Ensuciamiento de la fachada visible en un contrafuerte de la fachada oeste. Imagen propia (27-09-2015).

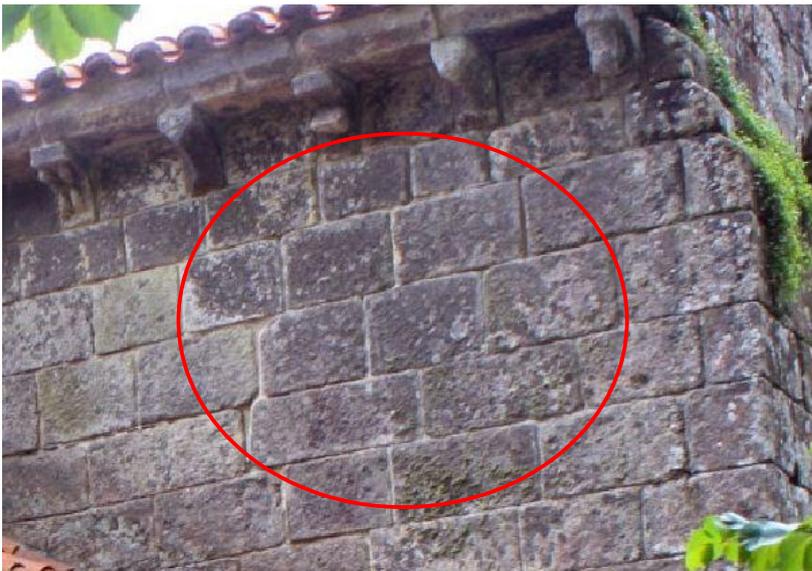
Cuando los musgos y líquenes en la piedra se secan, quedan arraigados en la piedra, y su degradación provoca una pátina o costra negra (fig. 64).

Fig.64.- Pátina negra producida por el biodeterioro de musgos. Imagen propia (27-09-2015).

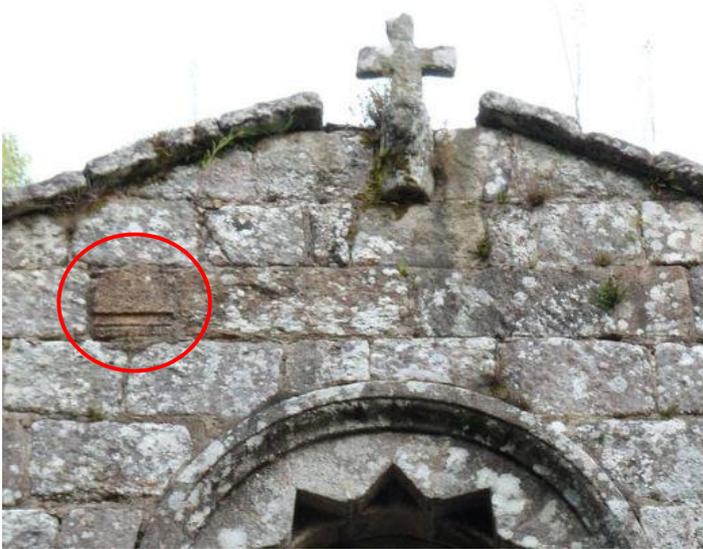
Fig.65.- Pieza de ornamentación reutilizada con una función portante en la sillería.  
Imagen propia (27-09-2015).

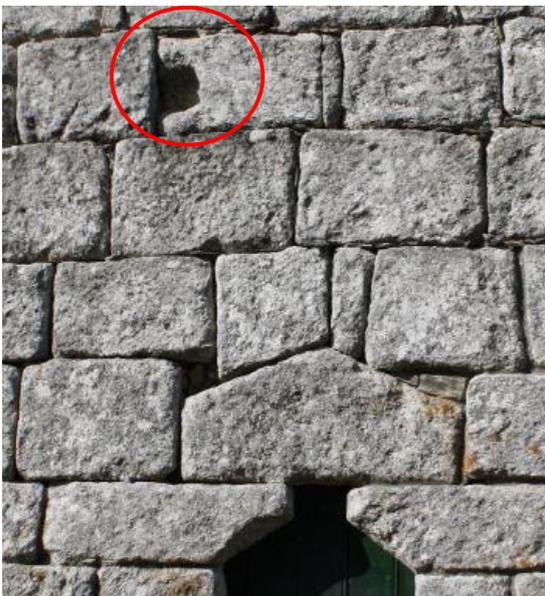
Fig.66.- Pieza de la fachada sur, con un rebaje en su sección en forma de cavidad, seguramente con una utilidad en su pasado uso, utilizada como un sillar.  
Imagen propia (27-09-2015).

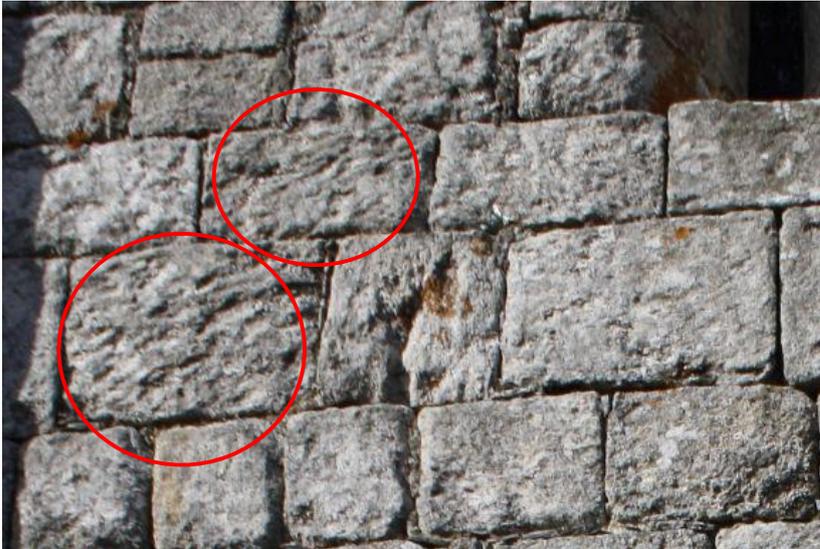
Fig.67.- Sillares acanalados pertenecientes a la fachada sur. Imagen propia (27-09-2015).

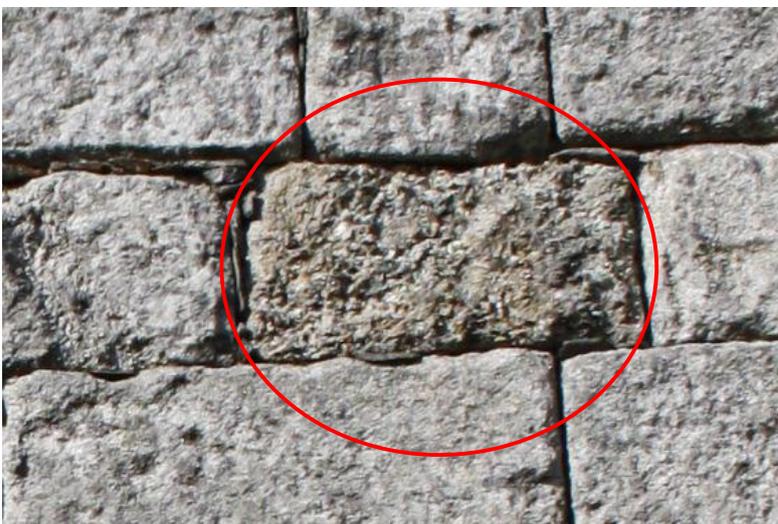
Fig.68.- Sillar perteneciente a la fachada sur afectado por picaduras. Imagen propia (27-09-2015).

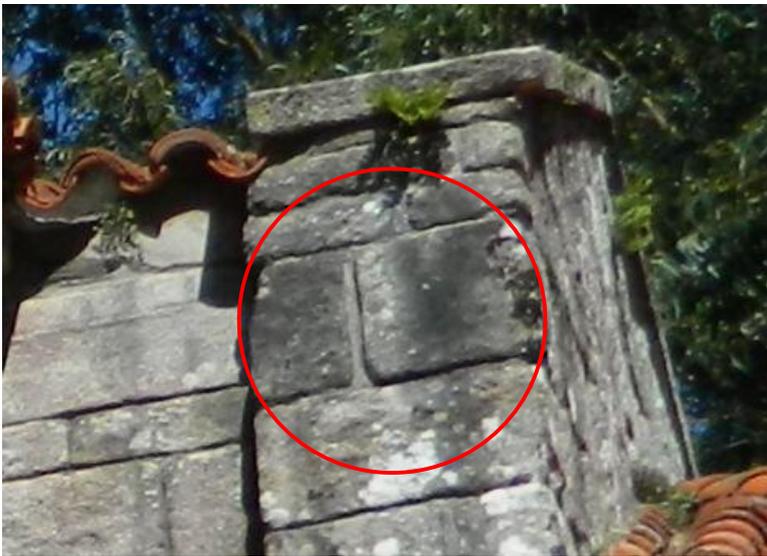
Fig.69.- Manchas superficiales en la fachada sur provocadas por la escorrentía. Imagen propia (27-09-2015).

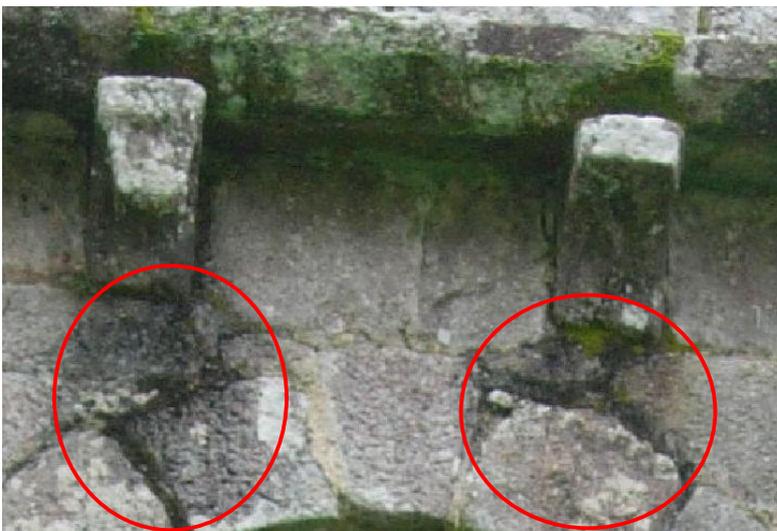
Fig.70.- Manchas superficiales en la fachada oeste provocadas por escorrentía. Imagen propia (27-09-2015).

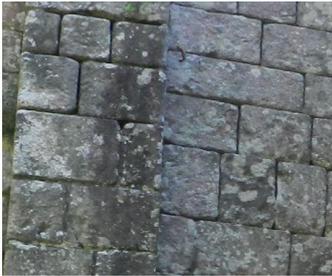
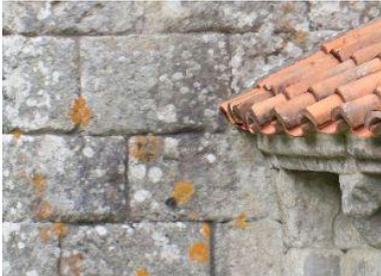
<b>NIVEL DE EXPOSICIÓN:</b>	<b>DETERIORO:</b>	<b>URGENCIA DE INTERVENCIÓN:</b>
-Alto <input checked="" type="checkbox"/> -Medio <input type="checkbox"/> -Bajo <input type="checkbox"/>	-Muy grave <input type="checkbox"/> -Grave <input type="checkbox"/> -Medio <input type="checkbox"/> -Leve <input checked="" type="checkbox"/> -Muy leve <input type="checkbox"/>	-Muy alta <input type="checkbox"/> -Alta <input type="checkbox"/> -Media <input type="checkbox"/> -Baja <input checked="" type="checkbox"/> -Muy baja <input type="checkbox"/>

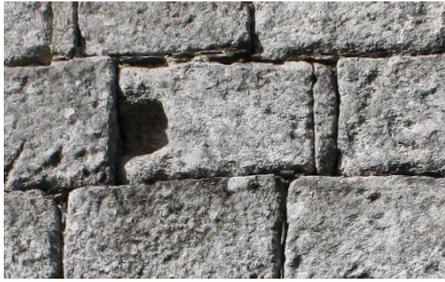
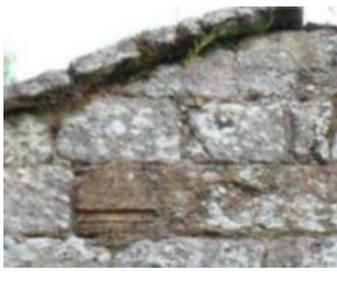
<b>NIVEL DE EXPOSICIÓN:</b>	<b>DETERIORO:</b>	<b>URGENCIA DE INTERVENCIÓN:</b>
-Alto <input checked="" type="checkbox"/> -Medio <input type="checkbox"/> -Bajo <input type="checkbox"/>	-Muy grave <input type="checkbox"/> -Grave <input type="checkbox"/> -Medio <input type="checkbox"/> -Leve <input checked="" type="checkbox"/> -Muy leve <input type="checkbox"/>	-Muy alta <input type="checkbox"/> -Alta <input type="checkbox"/> -Media <input type="checkbox"/> -Baja <input checked="" type="checkbox"/> -Muy baja <input type="checkbox"/>

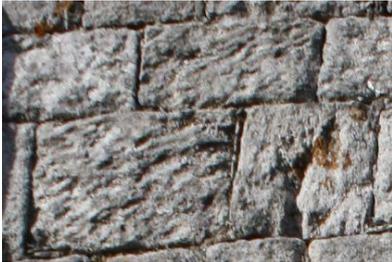
<b>NIVEL DE EXPOSICIÓN:</b>	<b>DETERIORO:</b>	<b>URGENCIA DE INTERVENCIÓN:</b>
-Alto <input checked="" type="checkbox"/> -Medio <input type="checkbox"/> -Bajo <input type="checkbox"/>	-Muy grave <input type="checkbox"/> -Grave <input type="checkbox"/> -Medio <input type="checkbox"/> -Leve <input checked="" type="checkbox"/> -Muy leve <input type="checkbox"/>	-Muy alta <input type="checkbox"/> -Alta <input type="checkbox"/> -Media <input type="checkbox"/> -Baja <input type="checkbox"/> -Muy baja <input checked="" type="checkbox"/>

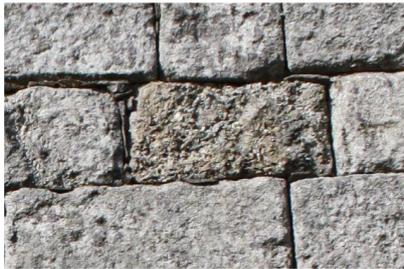
<b>NIVEL DE EXPOSICIÓN:</b>	<b>DETERIORO:</b>	<b>URGENCIA DE INTERVENCIÓN:</b>
-Alto <input checked="" type="checkbox"/> -Medio <input type="checkbox"/> -Bajo <input type="checkbox"/>	-Muy grave <input type="checkbox"/> -Grave <input type="checkbox"/> -Medio <input checked="" type="checkbox"/> -Leve <input type="checkbox"/> -Muy leve <input type="checkbox"/>	-Muy alta <input type="checkbox"/> -Alta <input type="checkbox"/> -Media <input type="checkbox"/> -Baja <input checked="" type="checkbox"/> -Muy baja <input type="checkbox"/>

<b>PLAN DE MANTENIMIENTO:</b>
- Revisión cada 6 o 12 meses de que el elemento no presenta un mayor deterioro, ni esté desembocando en una alveolización de la roca.
