Comportamiento mecánico y corrosión marina de diversas aleaciones férricas utilizadas en buques y en sus componentes

Autora: Nuria Varela-Fernández

Tesis doctoral UDC 2016

Programa de doctorado de Ingeniería Marítima

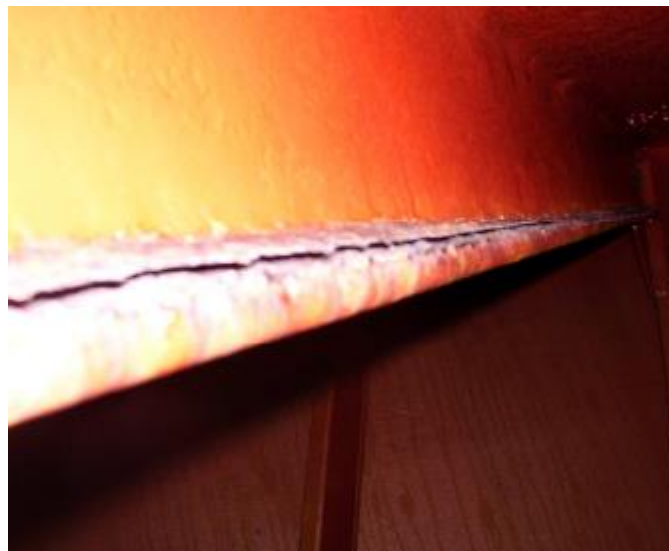
Imagen 5.2. Pique de proa exfoliaciones, desprendimientos y oxidaciones en zona de refuerzos.

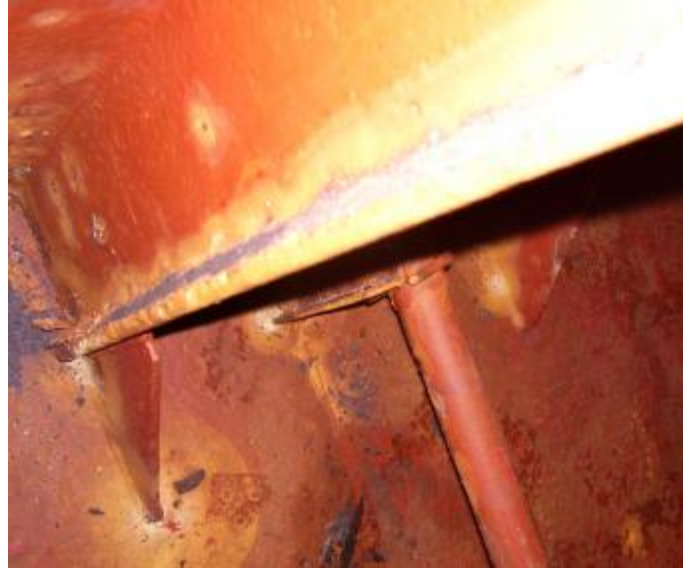
Imagen 5.3. Pique de proa exfoliaciones, desprendimientos y oxidaciones en zona de refuerzos.

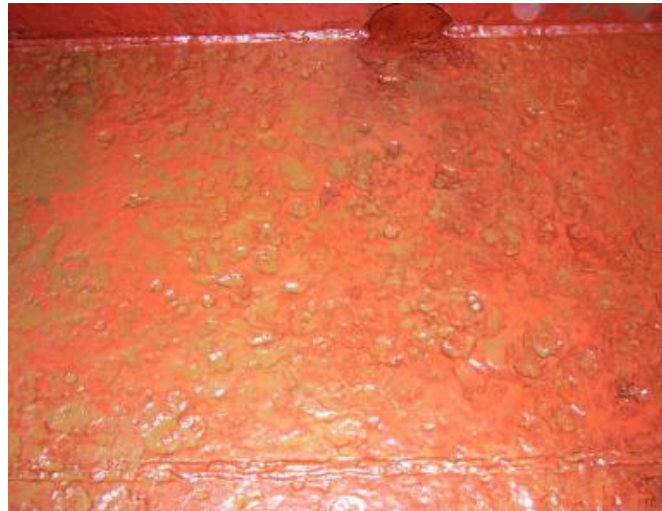
Imagen 5.7. Imagen del tanque en dónde se observa una corrosión generalizada.

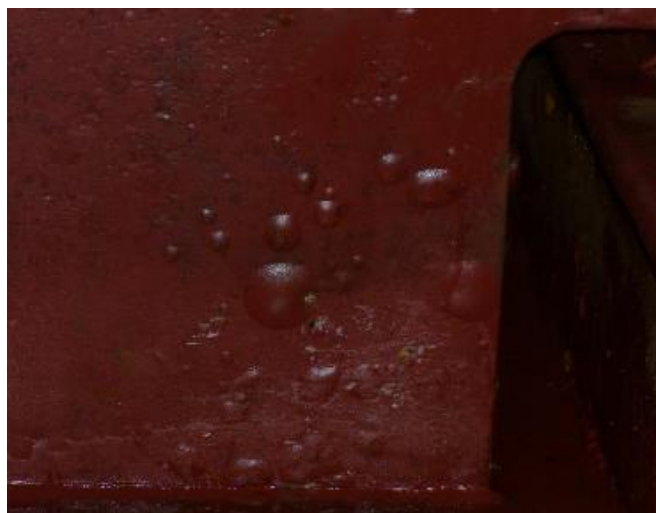
Imagen 5.8. Imagen de las ampollas dispersas por todo el tanque en un 35%.

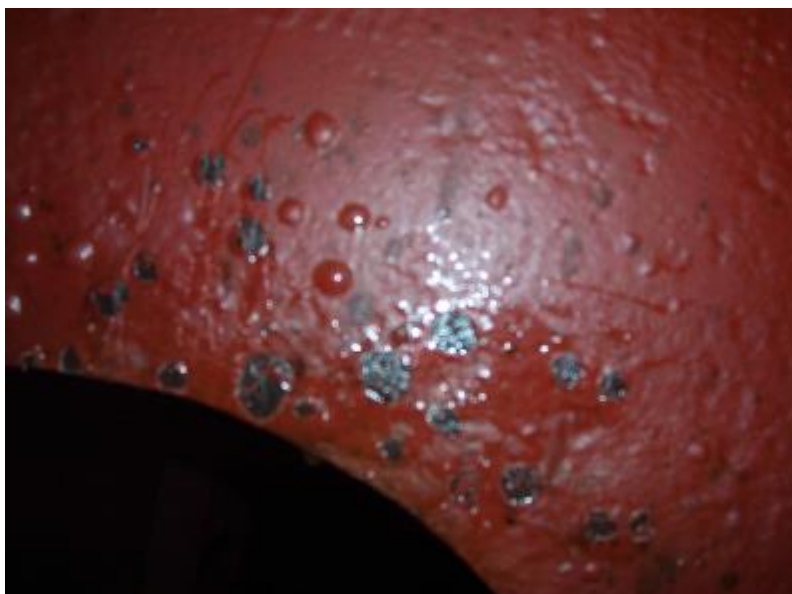
Imagen 5.10. Imagen de la falta de adherencia entre el sistema y el acero, en la zona próxima a las ampollas.

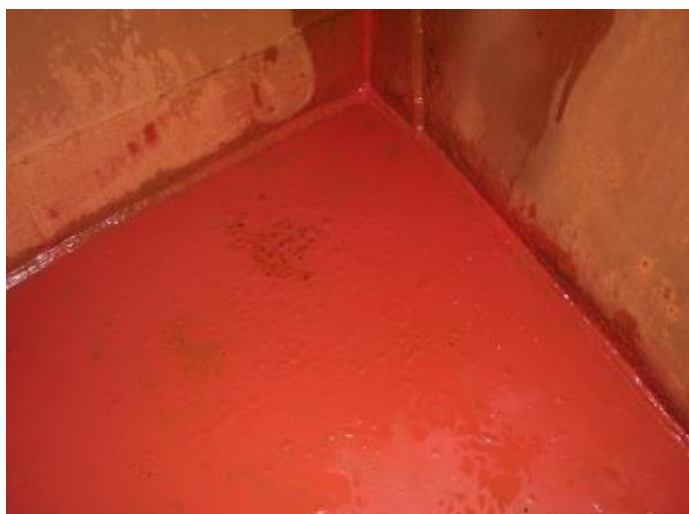
Imagen 5.13. Estado del tanque n^o2 profundo estribor.

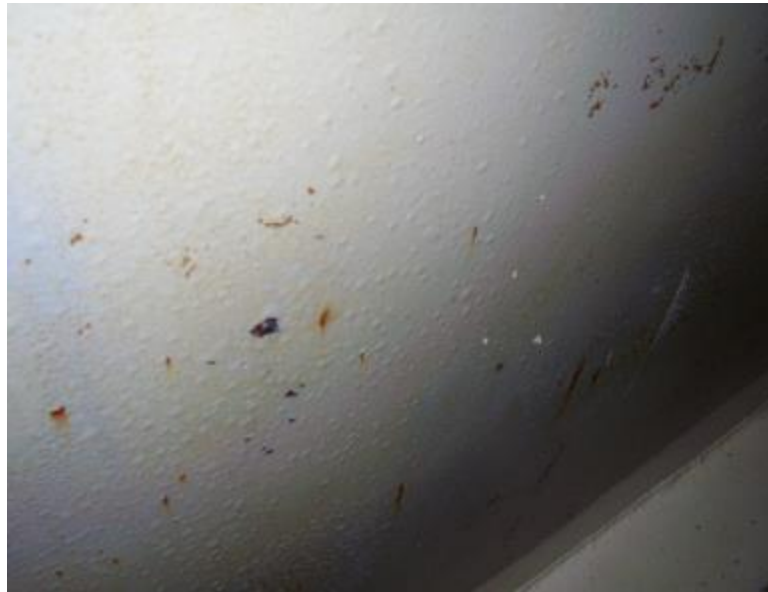
Imagen 5.15. Estado interior del tanque nº13 estribor.

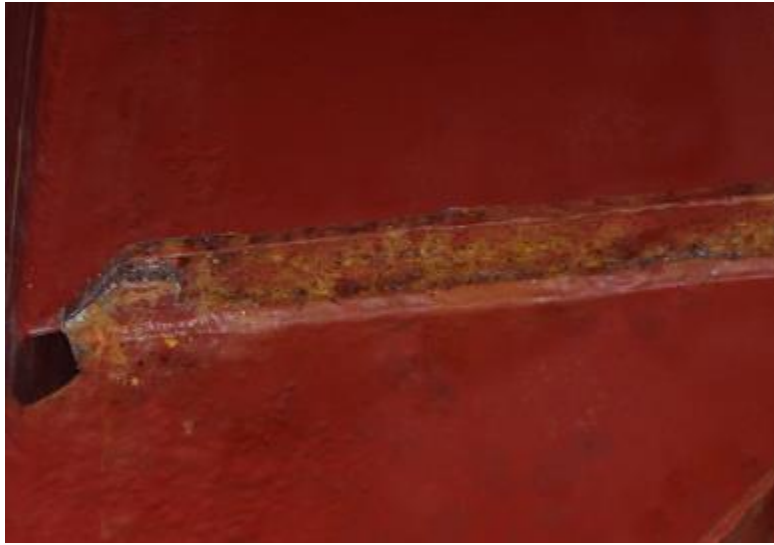
Imagen 5.16. Oxidaciones en los mamparos del tanque nº2 profundo babor.

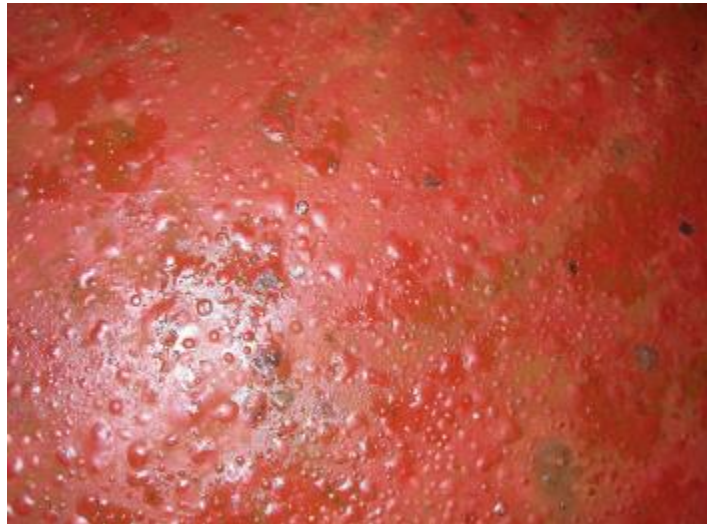
Imagen 5.17. Estado del suelo del tanque nº 2 profundo babor.
