# **Pautas de conservación prioritarias en las Ruinas de Santo Domingo (Pontevedra)**

## **Resumen**

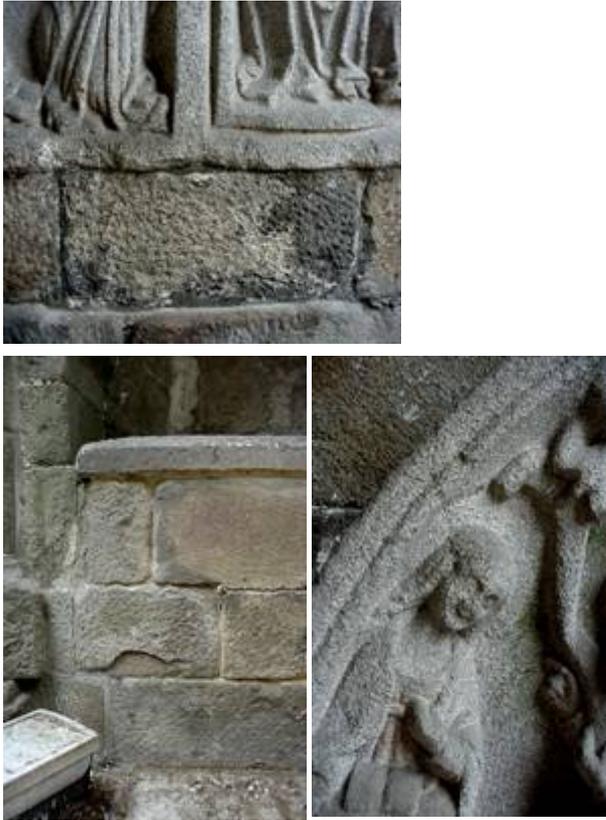
**Formas de alteración de la piedra.-** La piedra presenta tres formas de alteración superficial importantes: *separaciones superficiales* o *desplacaciones*, desagregación arenosa o *arenización* y *costras negras* (**Fig. 1**). Estas patologías son las más comunes en los monumentos graníticos de Galicia (SILVA et al. 1996a, 1996b y 2003).

Las **desplacaciones**, que se manifiestan muchas veces como abombamientos, se producen por la separación de la capa más externa de la piedra paralelamente a la superficie y sin relación con la estructura interna de la roca (no son exfoliaciones). Se observan de manera esporádica en todo el recinto de la Ruina, pero adquieren su mayor desarrollo en los paramentos exteriores que dan a la calle Riestra, sobre todo en la parte inferior de los muros, hasta la segunda y/o tercera hilada de sillares. En los paños interiores aparecen de manera puntual.

La **arenización** consiste en la pérdida de cohesión entre los granos minerales, los cuales acaban desprendiéndose, ocasionando así una pérdida de relieve en los elementos de piedra. Esta patología aparece de manera generalizada, aunque débil, en todo el monumento. No obstante zonas donde es particularmente grave, como por ejemplo en los parteluces de las capillas 1 y 2, en el muro derecho, sobre todo en la arquivolta y ménsula derechas de la capilla 4, y en el muro de fondo (bajo el rosetón), en sus dos arcos de acceso, sobre todo en las piezas escultóricas que decoran sus arquivoltas. Se trata casi siempre de elementos esculpidos, lo cual incrementa la fisuración superficial y hace a la roca más vulnerable frente a los agentes de alteración.

En cuanto a las **costras negras**, por su localización y características, se diferencian dos tipos: unas situadas en las áreas más umbrías del edificio que parecen relacionadas con la colonización biológica, y otras asociadas a fenómenos de contaminación que son muy evidentes en los paños exteriores de las capillas. En algunos puntos del interior de las capillas, la costra negra parece estar asociada a los restos de cal que formaba la preparación de las desaparecidas pinturas murales.

El estudio mediante microscopía electrónica de barrido y el microanálisis (EDAX), ha permitido caracterizar las costras negras. Se ha constatado que se trata de costras asociadas a la presencia de sulfatos pues el elemento mayoritario es el azufre. Este elemento, ajeno al granito, se encuentra en las costras combinado con calcio formando sulfato de calcio (yeso). El calcio es un elemento escaso en los granitos, de modo que en su mayor parte procede de los encalados, morteros de juntas o revestimientos como pueden ser enlucidos de pinturas murales. Al observar las muestras de costras con la lupa binocular se aprecia que se trata de revestimientos de la piedra muy deteriorados, parcialmente disueltos y muy ennegrecidos. Las superficies ricas en carbonato cálcico son especialmente receptivas a la deposición de partículas y gases contaminantes (FURLAN & GIRARDET 1992), por lo que con toda probabilidad estas costras son restos de enlucidos o encalados que se han sulfatado por efecto de la contaminación atmosférica. En dos muestras de costra se observan, además de cristales de yeso, partículas esféricas sintomáticas de contaminación atmosférica de origen antropogénico, lo que demuestra que el sulfato en estas costras procede del SO<sub>2</sub> producido en la quema de combustibles fósiles.

**Figura 1.** Aspecto de las patologías más graves que afectan a las ruinas. Superior: costra negra. Inferior izquierda: placas; Inferior derecha: pérdida de relieve por arenización.

Para frenar este deterioro es necesario evitar la entrada de sales a las rocas. En el caso de las separaciones superficiales, se trata de sales que acceden a los muros por capilaridad desde el subsuelo, por lo que una actuación imprescindible es reducir este ascenso capilar, mejorando los drenajes y estableciendo barreras en el subsuelo. La deposición de aerosoles de origen marino, responsables de la arenización, se podría minimizar instalando barreras laterales que impidieran el azote de vientos marinos.

Con respecto a las costras negras, se podrían disminuir los efectos nocivos por compuestos de azufre procedentes de los combustibles fósiles, si se reduce la suciedad y se limpian los restos de encalados de las superficies pétreas

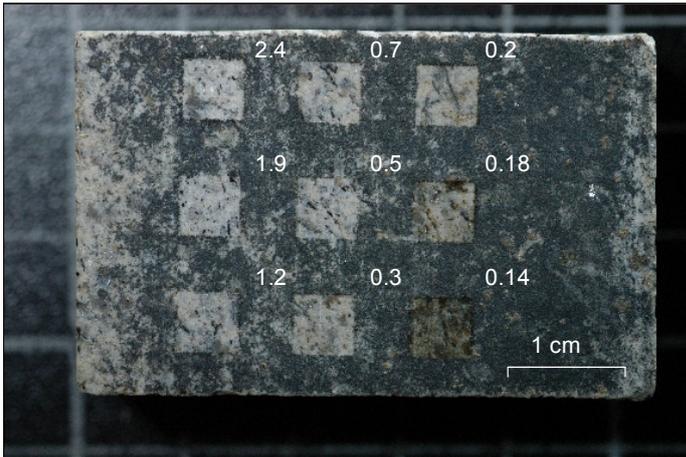
**Limpieza con láser.**- Una vez analizado el efecto de los distintos parámetros sobre el proceso de limpieza, en la **Fig. 3** se muestran los resultados obtenidos con un láser de Nd:YVO4 (355 nm) en la eliminación de costra biológica sobre una muestra de granito, similar al utilizado en la fábrica de las ruinas. La frecuencia se fijó en 10 kHz y la densidad de energía se varió entre 0.1 y 2.5 J/cm<sup>2</sup>. Para asegurar una irradiación uniforme de toda la superficie, el haz recorrió la superficie siguiendo líneas que se cruzan ortogonalmente con una separación de 75  $\square$ m y a una velocidad de barrido de 20 mm/s. El análisis de los resultados mediante microscopía óptica reveló que, para densidades de energía entre 0.3 y 1.2 J/cm<sup>2</sup>, se consigue la eliminación total de la costra biológica sin causar ningún daño al sustrato. Sin embargo, para densidades de energía más altas, se aprecia una clara erosión de la superficie del granito. Estos resultados nos permiten establecer un rango seguro de trabajo y demuestran la viabilidad de la técnica láser mediante una adecuada selección de los parámetros de trabajo.

**Figura 3.** Catas de limpieza realizadas con un láser de Nd:YVO4, longitud de onda 355 nm utilizando las densidades de energía que se muestran en la imagen. El rango seguro de trabajo se sitúa entre entre 0.3 y 1.2 J/cm<sup>2</sup>

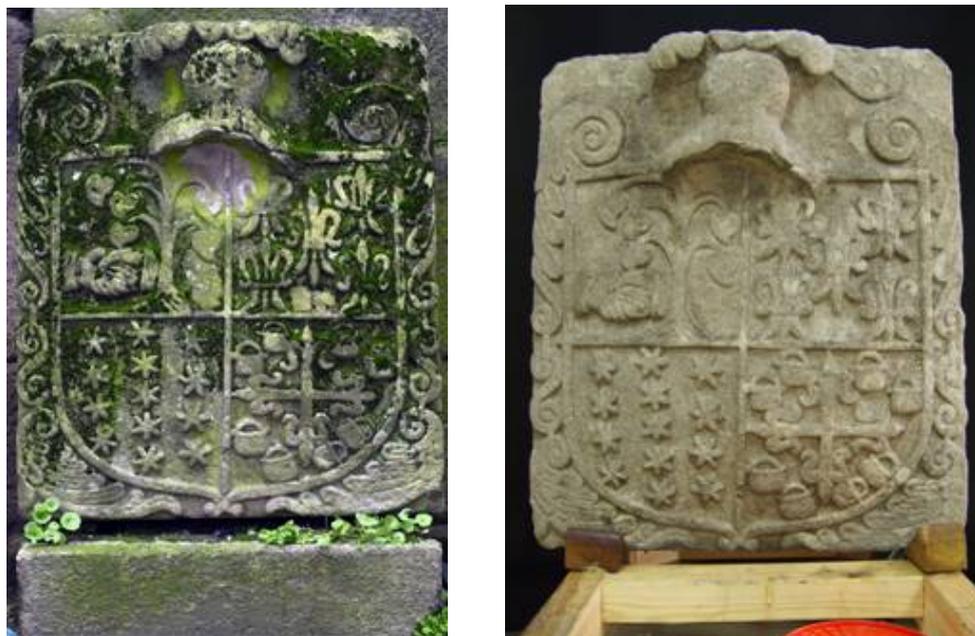
**Escudo E-8:** Labrado en granito de grano fino, aparentemente de muy baja porosidad. La roca no presenta ningún síntoma de deterioro grave, salvo la abundante colonización biológica. Los test de determinación de contenido en sales solubles dieron negativo.

**Figura 4.** Escudo E-8 antes de su intervención, con gran diversidad biológica y después de su restauración

Se realiza la limpieza de la piedra con cepillos redondos de cerdas naturales, bisturís y palillos de madera. Se aplican emplastes de pulpa de celulosa con biocidas, cuyos restos, junto a los biológicos, se eliminan en húmedo mediante lavados con agua y agua-alcohol. Se retiran por métodos mecánicos los restos de cemento y ladrillo de la base. Finalmente se pulveriza con un producto hidrofugante, cuya eficacia frente al agua y escasos cambios de color en el sustrato, se demostraron previamente a través de ensayos localizados.
