2.4. FICHAS PATOLÓGICAS

FICHA	INMUEBLE	LOCALIZACIÓN		
01	Av Rosalía de Castro, 95	Montrove, Oleiros (A Coruña)		
SITUACIÓN DE LA LESIÓN		SITUACIÓN EN PLANO		
Planta semisótano y planta baja.

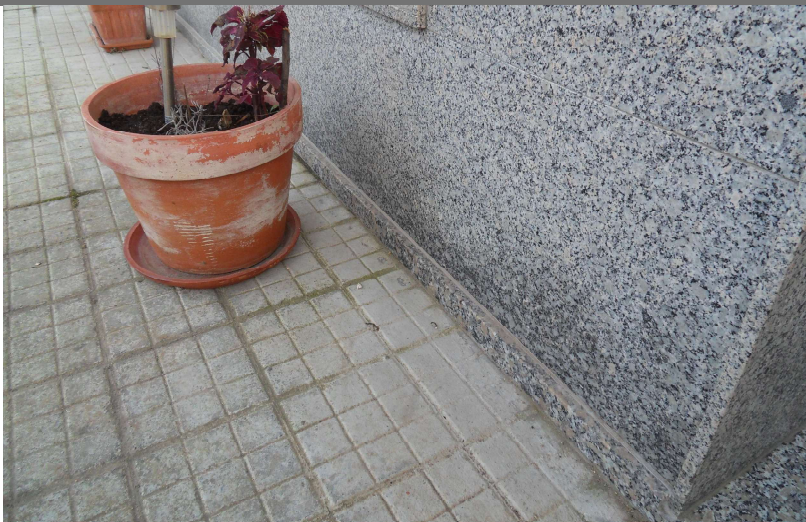
FICHA		INMUEBLE	LOCALIZACIÓN				
02		Av Rosalía de Castro, 95	Montrove, Oleiros (A Coruña)				
SITUACIÓN DE LA LESIÓN		SITUACIÓN EN PLANO					
Fachada Norte, Planta baja.		 					
ELEMENTO							
Recubrimiento de muro.							
SISTEMA CONSTRUCTIVO							
Muro de fachada.							
TIPO DE LESIÓN							
Física: Ascensión de agua por capilaridad.							
DESCRIPCIÓN DE LA LESIÓN		ANÁLISIS DE POSIBLES CAUSAS					
Oscurecimiento de la parte del recubrimiento de fachada de granito en contacto con el porche.		<p>Inexistencia de barreras de aislamiento solapadas contra el muro hasta una altura prudencial.</p> <p>Insuficiente pendiente en el pavimento para la evacuación de agua hacia el terreno.</p>					
CLASIFICACIÓN		POSIBLES ACTUACIONES					
Elemento estructural:		Demolición de las baldosas y recrecido del forjado y ejecución de barreras de aislamiento, nueva pendiente y capa de terminación más adecuada para exterior, así como el solape adecuado en la fachada. *Debido a que va ligada a la ficha 01.

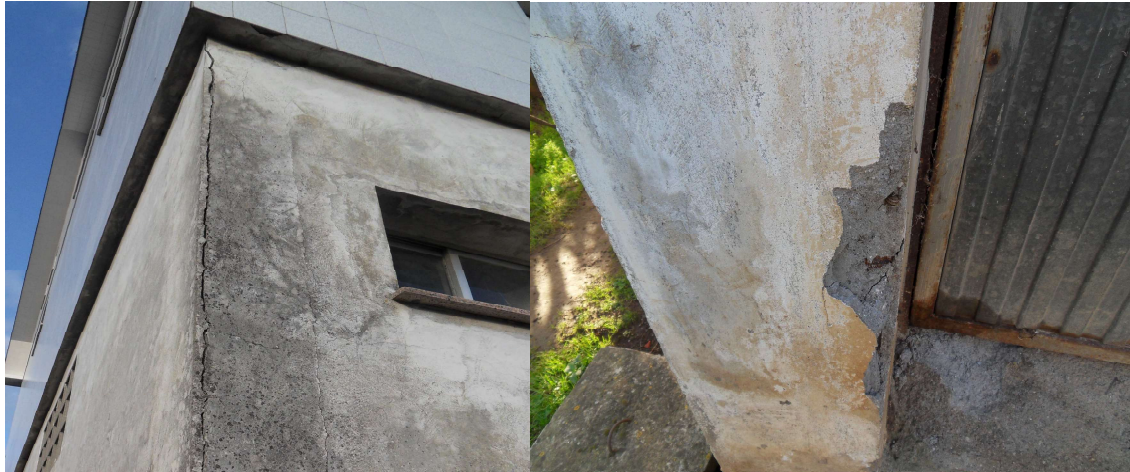
ELEMENTO				
Pilares de esquina.				
SISTEMA CONSTRUCTIVO				
Pilares estructurales.				
TIPO DE LESIÓN				
Física: Grietas y desprendimiento de recubrimiento de hormigón en pilares de esquina.				
DESCRIPCIÓN DE LA LESIÓN		ANÁLISIS DE POSIBLES CAUSAS		
Grietas y desprendimiento del material de recubrimiento de los pilares de esquina en las zonas de fachada en las que no existe un acabado con recubrimiento.		Dilatación y oxidación de las armaduras debido a un recubrimiento de hormigón insuficiente en pilares, lo cual facilita que no estén suficientemente protegidas del agua y la humedad.		
CLASIFICACIÓN		POSIBLES ACTUACIONES		
Elemento estructural:		Repicado del recubrimiento afectado, con posterior cepillado y pasivado de las armaduras afectadas y ejecución de un nuevo recubrimiento.

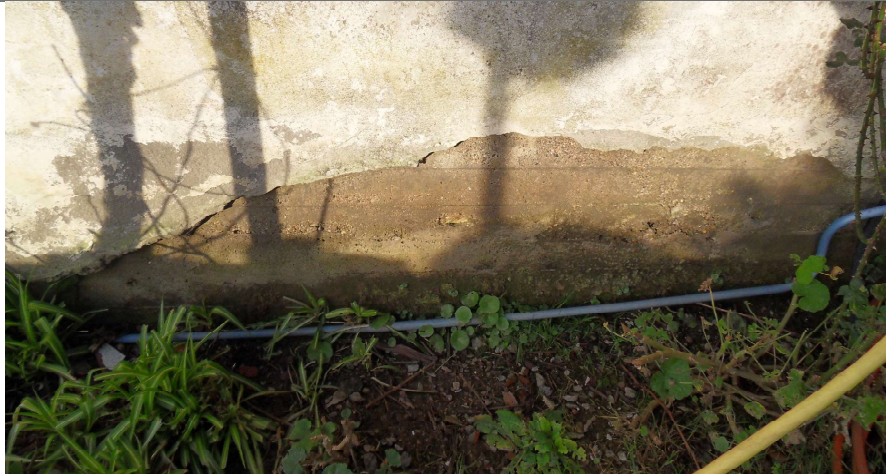
ELEMENTO					
Recubrimiento de muro estructural.					
SISTEMA CONSTRUCTIVO					
Muro de fachada.					
TIPO DE LESIÓN					
Física: Desprendimiento del material de recubrimiento del muro de fachada.					
DESCRIPCIÓN DE LA LESIÓN		ANÁLISIS DE POSIBLES CAUSAS			
El material de recubrimiento de fachada se ha desprendido dejando el muro estructural al descubierto.		Ascensión de la humedad del terreno por capilaridad que afecta a la cohesión del recubrimiento y su adherencia al hormigón, además de las posibles oscilaciones térmicas que afectarían a dicha adherencia por los cambios de volumen.			
CLASIFICACIÓN		POSIBLES ACTUACIONES			
Elemento estructural:		Repicado del material de recubrimiento afectado, impermeabilización del muro con respecto al terreno y ejecución de un nuevo recubrimiento.

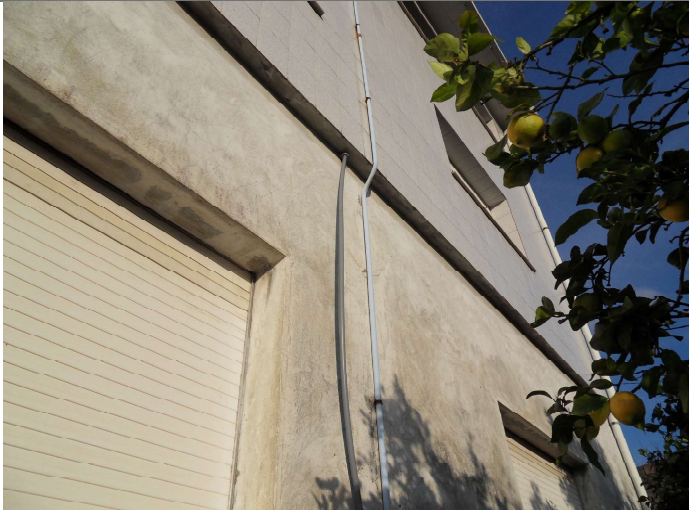
ELEMENTO	Tubería.			
SISTEMA CONSTRUCTIVO	Tubería de abastecimiento de agua.			
TIPO DE LESIÓN	Física: Instalaciones sin uso en fachada.			
DESCRIPCIÓN DE LA LESIÓN	En la fachada perviven tuberías sin uso que servían para abastecer de agua a la edificación antes de su ampliación. Actualmente afean y ensucian la fachada por la oxidación de sus anclajes.	ANÁLISIS DE POSIBLES CAUSAS		
		Incorrecta ejecución de las instalaciones de la vivienda.		
CLASIFICACIÓN	Elemento estructural:	POSIBLES ACTUACIONES		
<table border="1"> <tr> <td>Si</td> <td>No</td> </tr> </table>		Si	No	Retirada de la tubería y sus anclajes, limpieza de manchas de óxido de la fachada y sellado de orificios de taladro con mortero del mismo color que la terminación de la fachada.
Si	No			
Peligro de estabilidad:				
Baja	Media	Alta		
Urgencia de intervención:				
Baja	Media	Alta		
FOTOGRAFÍAS

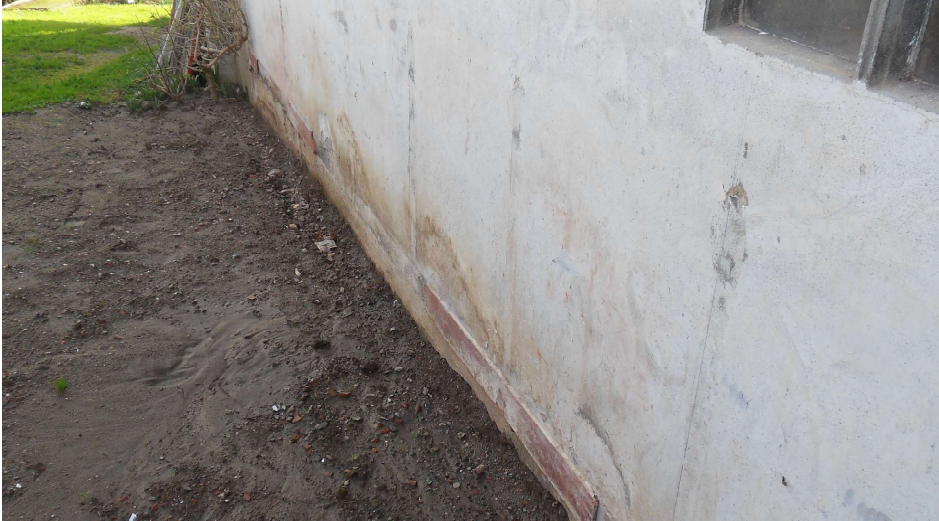
ELEMENTO	Recubrimiento de muro.			
SISTEMA CONSTRUCTIVO	Muro de fachada.			
TIPO DE LESIÓN	Física: Manchas de humedad.			
DESCRIPCIÓN DE LA LESIÓN		ANÁLISIS DE POSIBLES CAUSAS		
Manchas de humedad en la parte baja del muro de fachada en contacto con el terreno.		<p>La pendiente del terreno conduce las aguas hacia la fachada.</p> <p>La fachada carece de barreras de aislamiento contra la ascensión por capilaridad.</p>		
CLASIFICACIÓN		POSIBLES ACTUACIONES		
Elemento estructural:		<p>Corregir la pendiente del terreno para que conduzca las aguas fuera de la fachada.</p> <p>Ejecución de barreras de aislamiento para evitar la ascensión por capilaridad de la humedad en el muro.</p>		
<table border="1"> <tr> <td>Si</td> <td>No</td> </tr> </table>			Si	No
Si	No

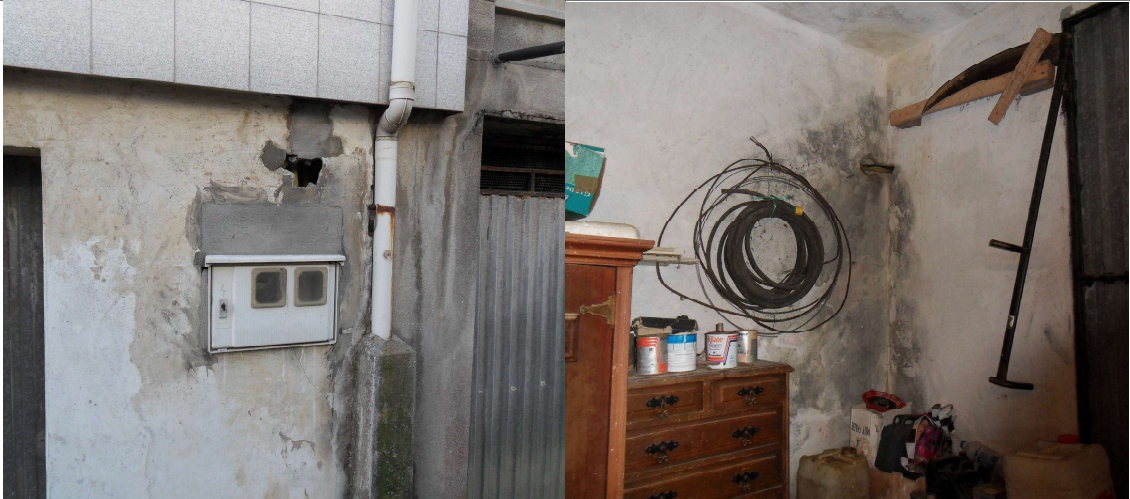
ELEMENTO			
Recubrimiento de muro.			
SISTEMA CONSTRUCTIVO			
Muro de fachada y muro estructural.			
TIPO DE LESIÓN			
Física: Manchas de humedad.			
DESCRIPCIÓN DE LA LESIÓN			ANÁLISIS DE POSIBLES CAUSAS
<p>Manchas de humedad en muro de fachada, que lo traspasan y afectan al muro estructural colindante. Esta humedad envuelve la zona correspondiente a la acometida eléctrica del edificio y la instalación eléctrica de la planta semisótano.</p>			<p>Entrada de agua a través del muro por el orificio situado sobre la acometida de agua. Situación empeorada por la pérdida de agua por la bajante del canalón (ficha 08).</p>
CLASIFICACIÓN			POSIBLES ACTUACIONES
Elemento estructural:			<p>Eliminación del orificio sobre la acometida, con terminación igual al resto de la fachada. Reparación del canalón y la bajante (ficha 08).</p>

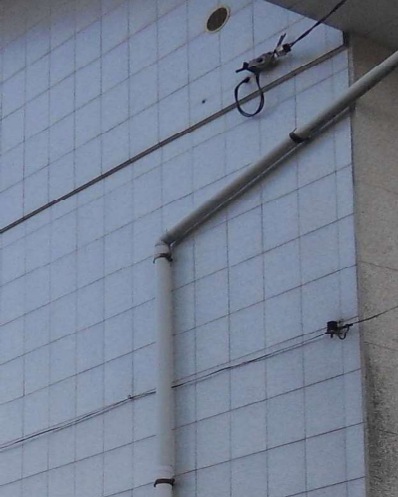
ELEMENTO	Canalón y bajante de pluviales.	
SISTEMA CONSTRUCTIVO	Instalación de saneamiento.	
TIPO DE LESIÓN	Física: Deterioro del canalón y rotura de la bajante de pluviales.	
DESCRIPCIÓN DE LA LESIÓN	ANÁLISIS DE POSIBLES CAUSAS	
El canalón y la bajante se encuentran deteriorados, con deformaciones y roturas, que liberan parte del agua de lluvia por la fachada en el encuentro entre la bajante y el guardacaños.	Deterioro de la instalación de recogida de pluviales y actos vandálicos por parte de un vecino y su escopeta de balines años atrás.	
CLASIFICACIÓN	POSIBLES ACTUACIONES	
Elemento estructural:	Retirada de los canalones y de la bajante dañados, y reposición de los mismos. Repicado del guardacaños de obra e instalación de uno más acorde.	
Si No		
Peligro de estabilidad:

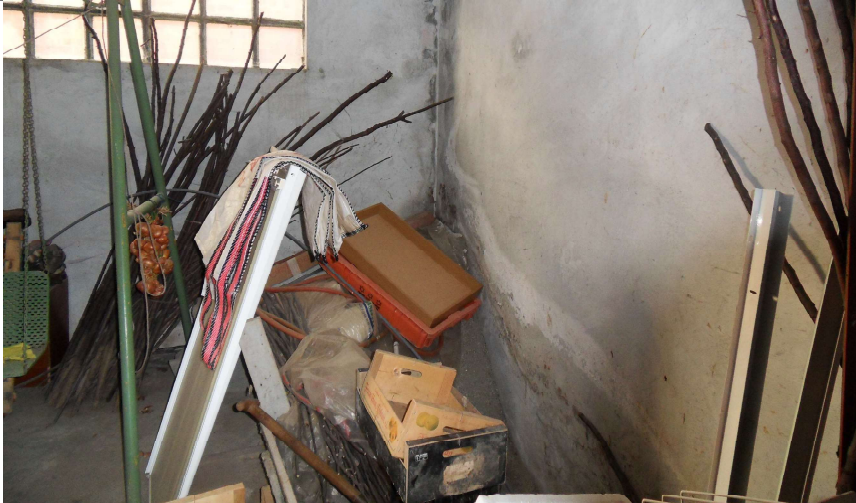
ELEMENTO					
Recubrimiento de muro.					
SISTEMA CONSTRUCTIVO					
Muro estructural y muro de fachada.					
TIPO DE LESIÓN					
Física: Manchas de humedad					
DESCRIPCIÓN DE LA LESIÓN				ANÁLISIS DE POSIBLES CAUSAS	
Manchas de humedad en la esquina y en la parte baja de los muros de fachada y estructural.				Filtración de agua debido a una mala resolución constructiva del encuentro de la fachada con la barandilla del porche. Filtración de agua debido a la ausencia de barreras impermeabilizantes en el muro de fachada en contacto con el terreno.	
CLASIFICACIÓN				POSIBLES ACTUACIONES	
Elemento estructural:				Ejecución de las medidas explicadas en la ficha 01.	
Si		No			
Peligro de estabilidad:				Ejecución de una barrera impermeabilizante en la parte exterior del muro de fachada en contacto con el terreno.

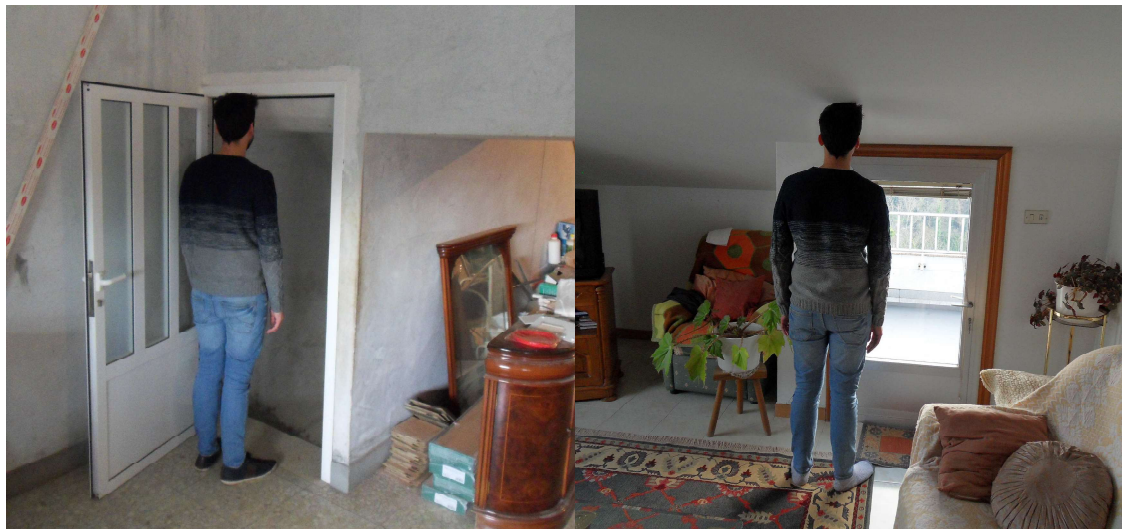
ELEMENTO			
Hueco de paso.			
SISTEMA CONSTRUCTIVO			
Puertas.			
TIPO DE LESIÓN			
Física: Altura libre insuficiente.			
DESCRIPCIÓN DE LA LESIÓN		ANÁLISIS DE POSIBLES CAUSAS	
La altura libre entre forjados de planta baja y escalera, y entre forjados de bajo cubierta y cubierta resulta insuficiente para el paso seguro de personas.		Ejecución incorrecta de las zonas de paso y las escaleras a planta semisótano.	
CLASIFICACIÓN		POSIBLES ACTUACIONES	
Elemento estructural:		Reconstrucción de la escalera siguiendo la huella de la del resto de plantas. Intervención en profundidad en la cubierta para garantizar la altura libre, bien ampliando, bien eliminando la terraza.	
Si No			
Peligro de estabilidad:			
Baja	Media		
Urgencia de intervención:

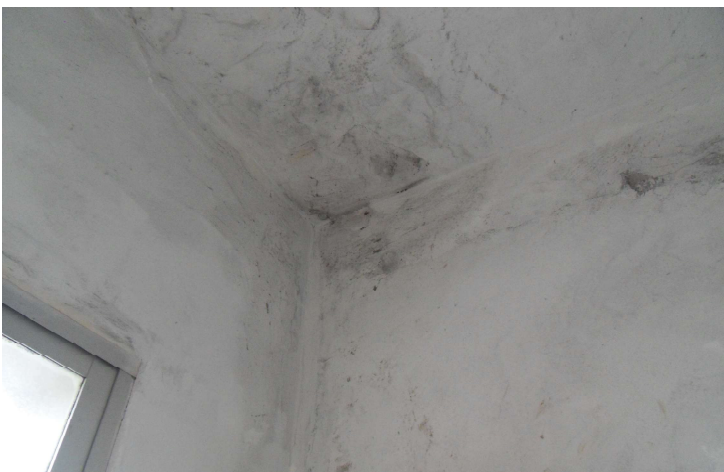
ELEMENTO	Muro y techo.			
SISTEMA CONSTRUCTIVO	Muro de fachada y parte inferior del forjado.			
TIPO DE LESIÓN	Física: Manchas de humedad.			
DESCRIPCIÓN DE LA LESIÓN		ANÁLISIS DE POSIBLES CAUSAS		
Manchas de humedad en la esquina suroeste superior de la habitación (parte más expuesta a las inclemencias del clima y al viento del valle).		La incorrecta ejecución del vuelo del tejado, con mesetas que acumulan agua. La pérdida del mortero de las juntas de los azulejos, que permite el paso de agua y dificulta su evaporación.		
CLASIFICACIÓN		POSIBLES ACTUACIONES		
Elemento estructural:		Retirada y limpieza de la lechada deteriorada y reposición de la misma. Demolición de los remates del vuelo del tejado y reconstrucción mejorando su tipología.		
<table border="1"> <tr> <td>Si</td> <td>No</td> </tr> </table>			Si	No

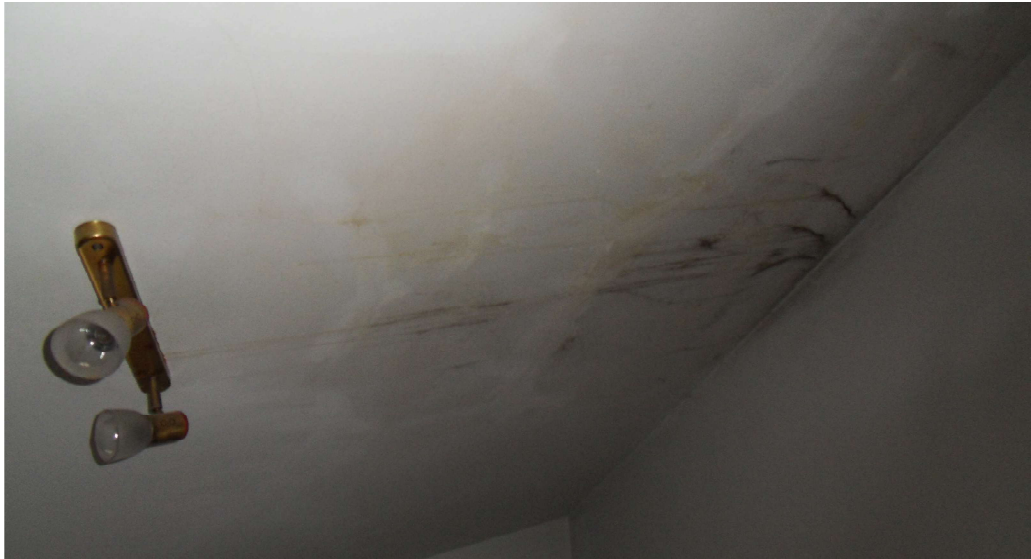
ELEMENTO	Forjado.	
SISTEMA CONSTRUCTIVO	Forjado de cubierta.	
TIPO DE LESIÓN	Física: Filtración de agua de lluvia.	
DESCRIPCIÓN DE LA LESIÓN	ANÁLISIS DE POSIBLES CAUSAS	
Marcas de escorrentía de agua por el paramento hasta la lámpara de techo, con posible riesgo eléctrico.	Las piezas de remate de la chimenea de ventilación y de la cumbre del tejado se encuentran deterioradas, permitiendo el paso de agua en esos puntos conflictivos.	
CLASIFICACIÓN	POSIBLES ACTUACIONES	
Elemento estructural:	Reposición de las piezas deterioradas de cubierta. Pintado del paramento.	
Si No		
Peligro de estabilidad:		
Baja Media Alta		
Urgencia de intervención:		
Baja Media Alta		
FOTOGRAFÍAS

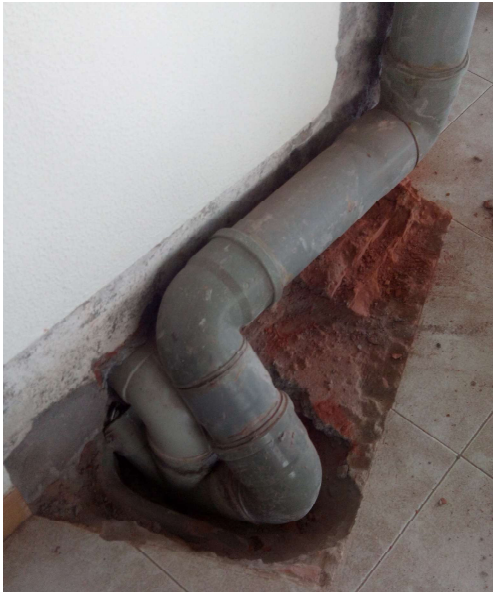
ELEMENTO			
Tuberías.			
SISTEMA CONSTRUCTIVO			
Tuberías de saneamiento.			
TIPO DE LESIÓN			
Física: Ejecución inadecuada de la instalación de saneamiento.			
DESCRIPCIÓN DE LA LESIÓN			ANÁLISIS DE POSIBLES CAUSAS
Sistema de tuberías vistas con distancias a bajante inadecuadas, sin aislamiento, con nudos imposibles, atascos y olores. Incluso circulando por fachada.			Proyección inadecuada de las instalaciones.
CLASIFICACIÓN			POSIBLES ACTUACIONES
Elemento estructural:			Retirada de la instalación actual y ejecución de una nueva, cumpliendo el CTE.
Si		No	
Peligro de estabilidad:			
Baja	Media	Alta	
Urgencia de intervención:			
Baja	Media	Alta	
FOTOGRAFÍAS

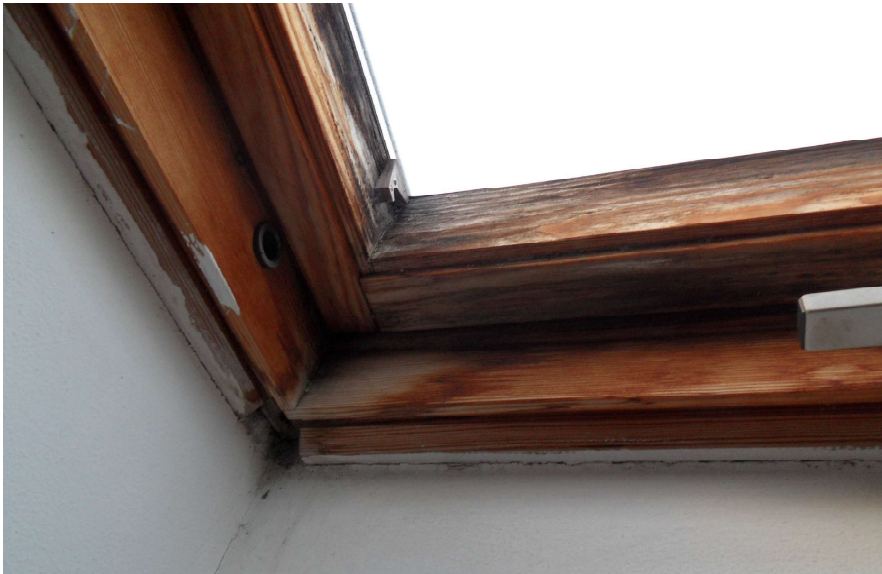
ELEMENTO			
Carpintería de madera.			
SISTEMA CONSTRUCTIVO			
Ventana de cubierta.			
TIPO DE LESIÓN			
Física: Pudrición de la ventana y entrada de agua.			
DESCRIPCIÓN DE LA LESIÓN			ANÁLISIS DE POSIBLES CAUSAS
Entrada de agua a través de la ventana con su consiguiente pudrición e hinchazón.			Deterioro de las juntas de estanqueidad de la ventana y nulo mantenimiento de la misma durante un largo tiempo de exposición.
CLASIFICACIÓN			POSIBLES ACTUACIONES
Elemento estructural:			Retirada de la carpintería actual y reposición por una nueva.
Si		No	
Peligro de estabilidad:			
Baja	Media	Alta	
Urgencia de intervención:			
Baja	Media	Alta	
FOTOGRAFÍAS

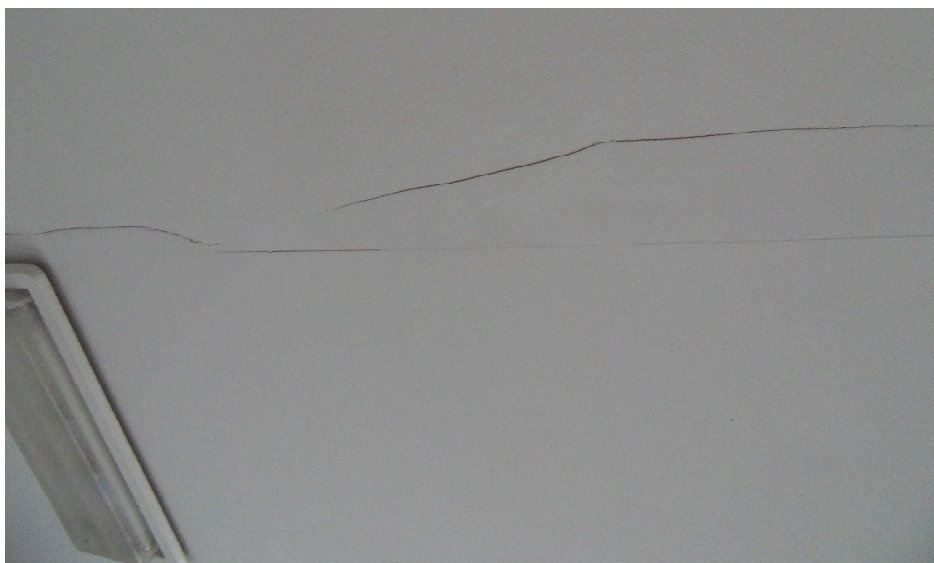
ELEMENTO			
Placa de cartón-yeso.			
SISTEMA CONSTRUCTIVO			
Falso techo.			
TIPO DE LESIÓN			
Física: Grieta longitudinal.			
DESCRIPCIÓN DE LA LESIÓN			ANÁLISIS DE POSIBLES CAUSAS
Grieta longitudinal estable en la unión entre placas.			Incorrecta ejecución del falso techo en el encuentro entre placas, produciéndose grietas por la extrema variación de temperatura debido a la ausencia de aislamiento térmico en la cubierta.
CLASIFICACIÓN			POSIBLES ACTUACIONES
Elemento estructural:			Aplicación de una cinta de unión entre placas y posterior enlucido.
Si		No	
Peligro de estabilidad:			
Baja	Media	Alta	
Urgencia de intervención:			
Baja	Media	Alta	
FOTOGRAFÍAS

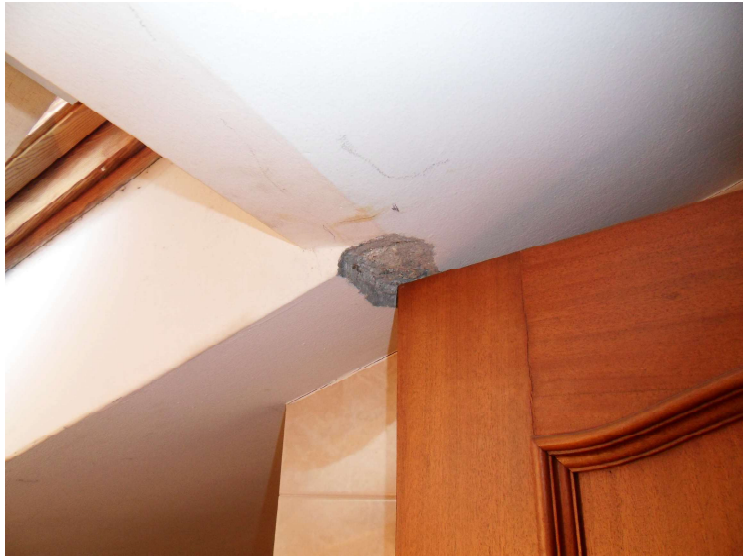
ELEMENTO					
Techo.					
SISTEMA CONSTRUCTIVO					
Forjado de cubierta.					
TIPO DE LESIÓN					
Mecánica: Erosión de la superficie del techo.					
DESCRIPCIÓN DE LA LESIÓN		ANÁLISIS DE POSIBLES CAUSAS			
Erosión en la parte superficial del techo en su encuentro con la puerta.		El impacto continuado de la puerta contra el techo ha producido la erosión del mismo. Esto es debido a que no se tuvo en cuenta el ángulo de apertura de la puerta y su tamaño a la hora de ejecutarla.			
CLASIFICACIÓN		POSIBLES ACTUACIONES			
Elemento estructural:		Cambio del sistema de apertura de la puerta (apertura hacia el exterior o corredera), y enlucido de la erosión.			
<table border="1"> <tr> <td>Si</td> <td>No</td> </tr> </table>				Si	No
Si	No				
Peligro de estabilidad:

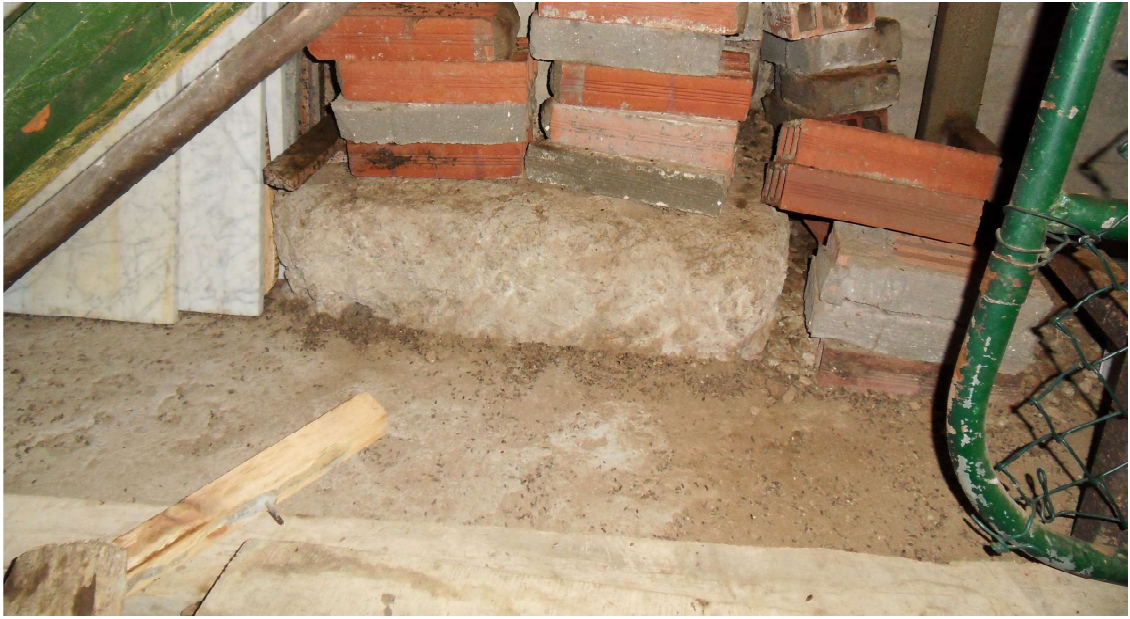
-				
SISTEMA CONSTRUCTIVO				
-				
TIPO DE LESIÓN				
Infestación por roedores.				
DESCRIPCIÓN DE LA LESIÓN		ANÁLISIS DE POSIBLES CAUSAS		
Restos de excrementos y cadáveres de roedores en el anexo al semisótano, con el consiguiente riesgo sanitario.		Existencia de orificios de entrada y acumulación de trastos que facilitan la nidación.		
CLASIFICACIÓN		POSIBLES ACTUACIONES		
Elemento estructural:		Taponado de orificios, eliminación de trastos, limpieza y desratización.		
<table border="1"> <tr> <td>Si</td> <td>No</td> </tr> </table>			Si	No
Si	No			
Peligro de estabilidad:				
<table border="1"> <tr> <td>Baja</td> <td>Media</td> <td>Alta</td> </tr> </table>			Baja	Media
Baja	Media	Alta		
Urgencia de intervención:				
<table border="1"> <tr> <td>Baja</td> <td>Media</td> <td>Alta</td> </tr> </table>		Baja	Media	Alta
Baja	Media	Alta		
FOTOGRAFÍAS

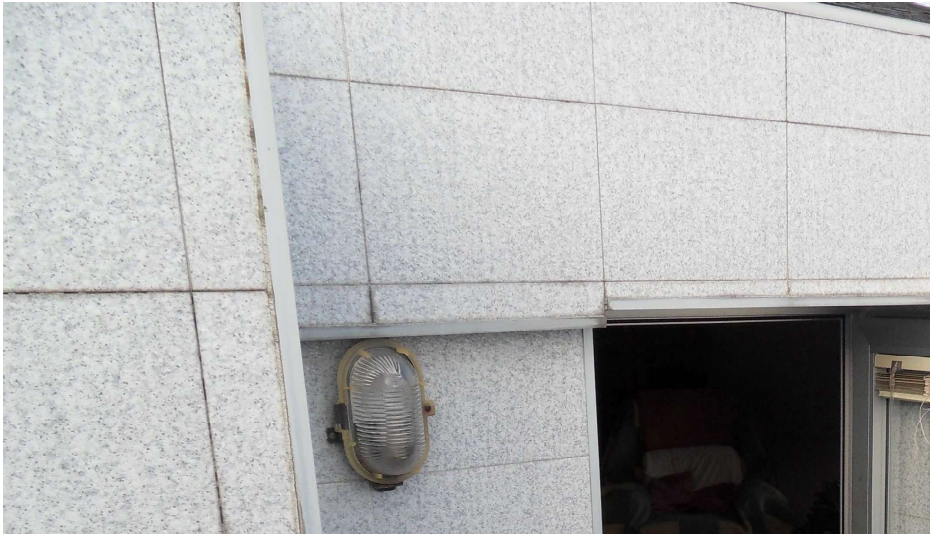
ELEMENTO			
Recubrimiento cerámico.			
SISTEMA CONSTRUCTIVO			
Fachada cerámica.			
TIPO DE LESIÓN			
Física: Pérdida de la lechada entre juntas de azulejo.			
DESCRIPCIÓN DE LA LESIÓN			ANÁLISIS DE POSIBLES CAUSAS
Pérdida de la lechada en las juntas de los azulejos de fachada, provocando filtraciones hacia el interior, y dificultando su evaporación por la naturaleza del material.			La acción del agua de lluvia, los cambios de temperatura y el envejecimiento de los materiales.
CLASIFICACIÓN			POSIBLES ACTUACIONES
Elemento estructural:			Retirada y limpieza de la lechada deteriorada y reposición de la misma.
Si		No	
Peligro de estabilidad:			
Baja	Media	Alta	
Urgencia de intervención:			
Baja	Media	Alta	
FOTOGRAFÍAS
