**ESTUDIO PATOLÓGICO Y PROPUESTA DE INTERVENCIÓN
EN ESCUELA TÉCNICA SUPERIOR DE NÁUTICA Y
MÁQUINAS (Universidad de A Coruña. Campus de Riador)**

Alumno: MAURO FERNÁNDEZ RODRÍGUEZ

MÁSTER REHABILITACIÓN ARQUITECTÓNICA. UNIVERSIDAD DE A CORUÑA

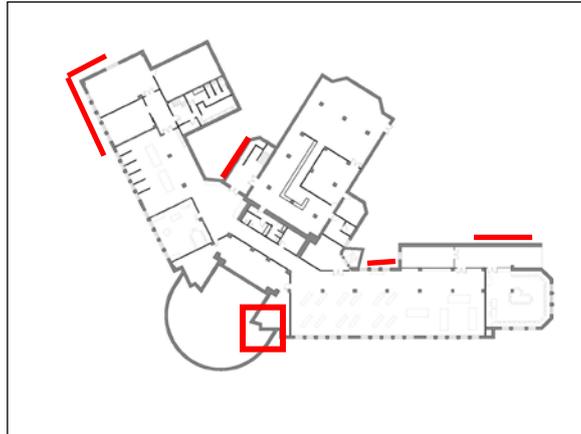
Filtraciones de agua de lluvia que penetran hacia el interior del sótano a través de los muros de cerramiento, procedentes del terreno. Dichas filtraciones ocasionan daños en el revestimiento de la cara interior del muro, e incluso, pueden llegar a debilitar el propio muro.

Las filtraciones de agua de lluvia a través de los muros de sótano, se originan por diversos motivos, desde defectos constructivos o de diseño, hasta desgaste natural de los materiales o debido a agentes externos. En este caso, entendiéndose que las filtraciones se originan desde un tiempo atrás reciente, se descarta el defecto constructivo o de diseño, con lo que se entiende que los materiales de impermeabilización dispuestos por el extradós de los muros, se han desgastado debido al crecimiento de vegetación, a la exposición continua de las aguas pluviales y a los movimientos del propio terreno. Además, no se trata de un hecho puntual en una zona del edificio, sino que en la casi totalidad de los muros de sótano que están en contacto con el terreno, se detectan filtraciones de agua, y en otros muros, el revestimiento de la cara interior del muro es a base de azulejos cerámicos, con lo que siendo más resistentes que la pintura al ataque del agua, no se manifiestan daños.

Una vez reparado el origen, se procederá al repicado del revestimiento afectado, y cuando el contenido de humedad haya descendido por debajo del 10%, se enyesará y se aplicará la pintura correspondiente. Respecto a los daños ocasionados en el mármol, se propone limpiarlo periódicamente hasta que se elimine toda la humedad, sin aplicar pulido, ya que de ese modo se cerrarán los poros y no se evacuará la humedad.

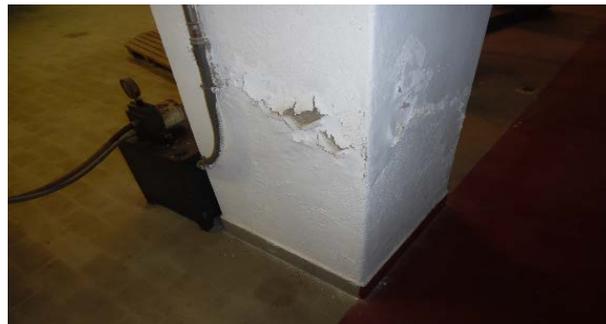
Ilustración 20: Daños por capilaridad

El agua que contiene el terreno, tanto sea agua del nivel freático, como aguas pluviales o incluso aguas procedentes de la rotura de las canalizaciones que discurren por las inmediaciones, al entrar en contacto con los elementos de la edificación, asciende por estos en función de la estructura de poros de los materiales que componen el muro, el pilar u otros elementos constructivos. Con lo que el fenómeno de capilaridad, consiste en que el agua que contiene el terreno, asciende por los poros de los materiales, siempre y cuando, la fuerza intermolecular o cohesión intermolecular es menor que la adhesión del líquido con las paredes del material. Si no se disponen barreras impermeables horizontales, en la bases de los elementos citados, el agua podrá ascender libremente, hasta que su propio peso es superior a la tensión superficial.

Se trata de una lesión, que en un principio, no tiene incidencia estructural, aunque sí que aportan contenidos de humedad al interior del edificio, siendo perjudiciales para el confort, y además, degradan los revestimientos interiores o exteriores de los muros. De todos modos, se debe poner solución al origen, ya que a lo largo del tiempo, las sales que contiene el agua del terreno, irán erosionando y degradando los materiales que componen los elementos que están en contacto con el terreno.

Como medida resolutive de reparación de la causa, se propone la inyección de materiales hidrofugantes, lo que consiste en realizar orificios en la parte baja del muro, con orificios alternos en dos hileras separadas unos 15 centímetros y con una profundidad de 2/3 del espesor del muro. Los agujeros tendrán un espesor de 12 a 17 mm y con una inclinación de entre 30º - 45º, dejando una distancia entre orificios de 15 cm. Posteriormente, se procederá a la inyección del líquido para saturar los poros. Además, debido a que será necesario la intervención por el extradós del muro para la disposición de una impermeabilización y/o la reparación del drenaje, se puede aprovechar dicha operación para realizar también los orificios por la cara exterior, y para disponer barreras impermeables verticales, que ayudarán a que el agua no penetre hacia el interior. Esta operación, únicamente se podrá desarrollar siempre que el muro tenga un contenido de humedad inferior a 70% y cuando la superficie estará limpia, seca y sin polvo, grasa, salitre u otros contaminantes.

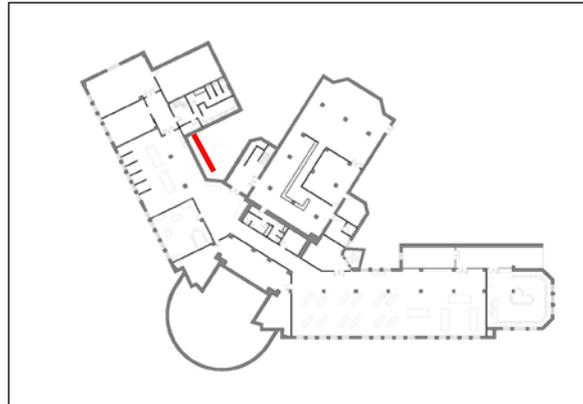
Los escapes accidentales de agua, como es el presente caso, procedente de conducciones de suministro de agua o de conducciones de desagües, manifestándose goteras o daños de forma puntual y más acentuada en un determinado punto, que es donde suele estar la fuga, para posteriormente, extenderse hacia los contornos.

En las tuberías de suministro y/o de evacuación de agua, en ocasiones se originan fugas debido al desgaste de las mismas, con lo que cuanto mayor antigüedad tienen, más posibilidad de que se originen averías. Se han utilizado distintos materiales a lo largo de los años, con lo que según sea el material que compone la tubería se originarán fugas por distintos motivos: en tuberías de hierro se origina fugas por la oxidación, en las tuberías de cobre se sulfatan y se originan poros, las tuberías de fibrocemento o cerámica se disgregan, las tuberías de PVC sufren movimientos y rajadas...

En el presente caso, no se manifiesta agua de forma continua, con lo que se descarta que el origen se sitúe en una tubería de suministro, y además, se comprueba que el desagüe de los lavabos que discurre a la vista no tiene fuga, con lo que se entiende que el origen se sitúa en una parte de los desagües que discurren oculta, de todos modos, será necesario realizar una cata en la zona para localizar y verificar el punto exacto de la fuga.

Se trata de una lesión sin incidencia estructural, pero con aporte de humedades y malos olores al interior del edificio, que afectarán al confort. Además, dichas fugas de agua ocasionan desperfectos en los revestimientos de los paramentos y solados a los que afectan, como es en este caso, en el que se ha dañado el solado proyectado.

En este caso, no es posible determinar el origen exacto de los daños sin realizar una pequeña intervención, la que consistirá en ejecutar una cata en los azulejos del paramento, en el entorno de donde se sitúan los daños más avanzados y de ese modo, poder determinar la procedencia de la fuga.

Es probable, que la fuga de agua se sitúe después de los tramos de PVC de los lavados, y debido a la antigüedad de la edificación y por lo inspeccionado en otras zonas del mismo edificio, se presupone que la tubería con fuga de agua es de plomo o fibrocemento, en las que no es viable llevar a cabo ninguna reparación puntual, con lo que se recomienda la sustitución completa del tramo de tubería afectado. Si se lleva a cabo la sustitución del tramo completo de tubería afectado, o incluso, la sustitución de toda la instalación que no esté reformada, se evitarán nuevas fugas de agua en el mismo tramo, lo que conllevaría a realizar nuevas catas, reparaciones y tapados futuros, y al final, el coste de la reparación, sería mayor más elevado que la sustitución.

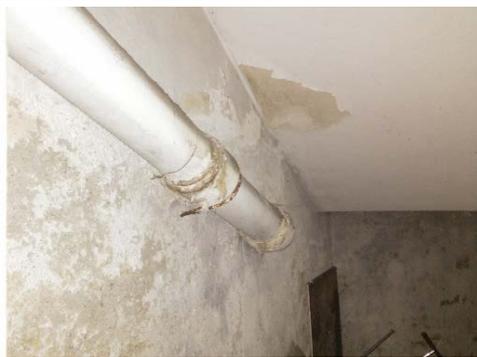
Ilustración 30: Tubería fibrocemento en mal estado

Algunas de las instalaciones de desagüe han quedado anticuadas y están en un alto grado de desgaste, ya que desde la ejecución de la edificación no se han sustituido, con lo que tienen más de 50 años. La mayor parte de la instalación discurre oculta, por lo que no es posible verificar el estado en el que se encuentran, pero en el presente caso, se inspecciona un tramo de tubería de desagüe de fibrocemento que discurre a la vista, el cual se encuentra muy degradado.

Se trata de una lesión sin incidencia estructural, pero con aporte de humedades y malos olores al interior del edificio, que afectarán al confort. Además, dichas fugas de agua ocasionan desperfectos en los revestimientos de los paramentos y solados sobre los que se arroja el agua.

En el caso de las tuberías de fibrocemento, se propone la eliminación completa de las mismas, ya que aun siendo conscientes de que con reparaciones puntuales, como la aplicación de resinas, se subsanaría el origen de la fuga de agua, hay que tener en cuenta que debido al año de ejecución de las mismas, entre 1950 y 1960, se da por seguro que las tuberías contienen amianto, el cual ha sido prohibido totalmente en España en el año 2002, por tratarse de un mineral cancerígeno. Y además, no solo se ha prohibido la fabricación, comercialización e instalación del amianto, sino que es necesario una empresa o equipo especial inscrito en el RERA (Registro de Empresas con Riesgo por Amianto) para su manipulación, retirada y eliminación.

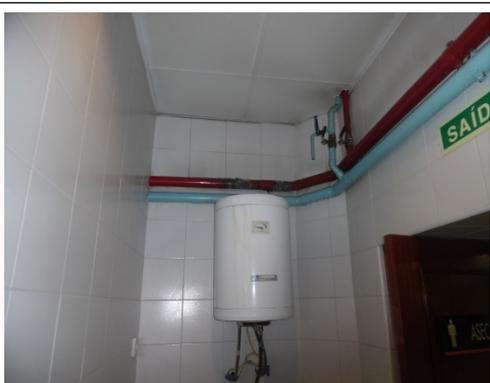
Ilustración 32: Tuberías suministro ACS

Se detectan algunos tramos de tubería de suministro de agua que discurren a la vista por el cuarto de aseo que da servicio a la cafetería con un estado elevado de corrosión, en concreto, en la tubería metálica por la que discurre agua caliente.

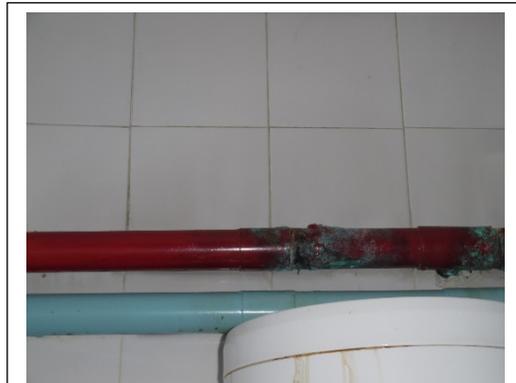
Ilustración 33: Corrosión en tubería de suministro ACS

Las tuberías sufren un desgaste paulatino debido al discurrir del agua y de los sedimentos que transporta por el interior de las conducciones. Las tuberías metálicas, al estar en contacto con el agua son muy vulnerables a sufrir el efecto de la corrosión, viéndose más incrementado en locales húmedos, como es el presente caso.

Se trata de una lesión que si es detectada a tiempo, apenas originará daños, ya que se podrá reparar sustituyendo el tramo afectado, en cambio, si no se toman medidas pueden llegar a inundar locales ocasionando numerosos destrozos, en el presente caso, hasta el momento únicamente se ocasionan daños de reparación de la tubería.

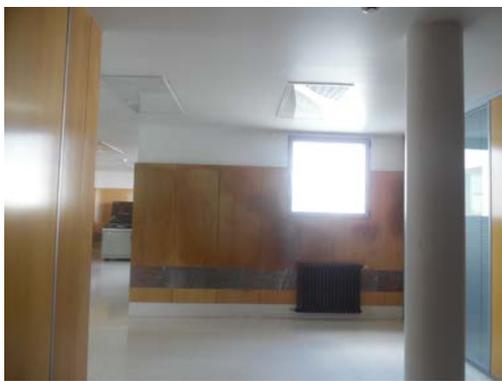
Se manifiesta oscurecimiento en los tableros de madera de revestimiento de los cerramientos de la planta segunda que lindan con el tragaluz central de la edificación. Dicho oscurecimiento, se debe a la absorción de humedad/agua de la cara exterior del cerramiento.

Ilustración 52: Daños por filtraciones

Una vez subsanado el origen de los daños, se sustituirán los paneles de revestimiento de madera interiores por otros nuevos, ya que al no tratarse de madera maciza, sino que de madera aglomerada y/o rechapada, no es posible su reparación.

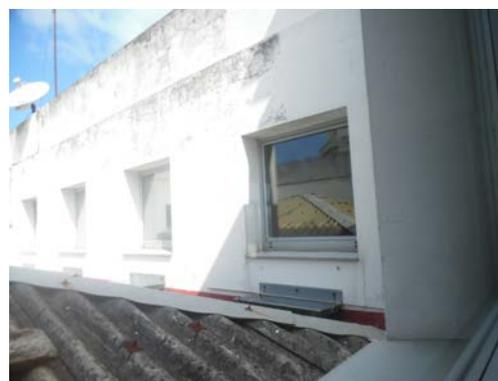
Ilustración 51: Origen filtraciones

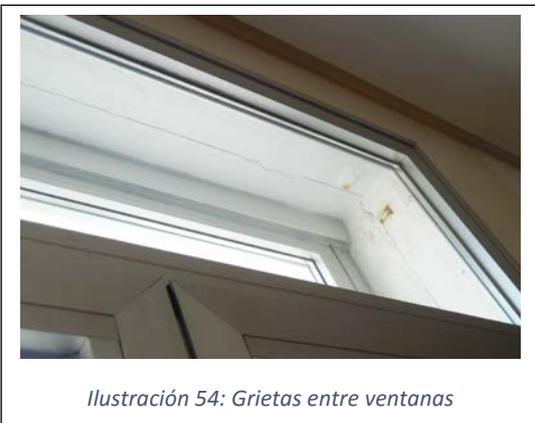
Se localizan grietas en el entorno de las ventanas de la planta segunda, grietas que se manifiestan en todo su perímetro, tanto en la cara interior de los cerramientos que se encuentran con la ventana, como en el hueco entre las dos carpinterías (doble ventanal)

Ilustración 54: Grietas entre ventanas

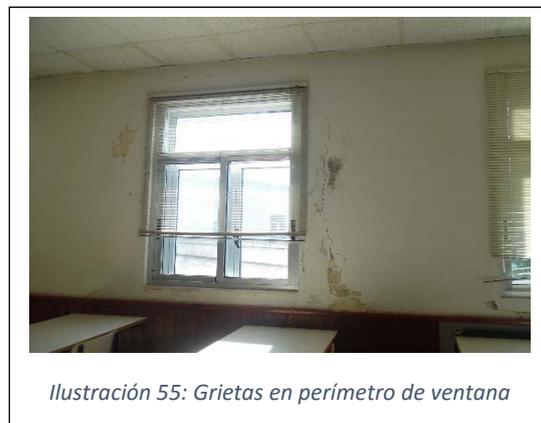
Ilustración 55: Grietas en perímetro de ventana

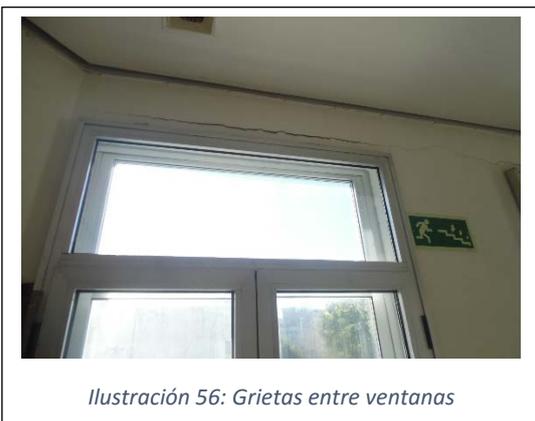
Ilustración 56: Grietas entre ventanas

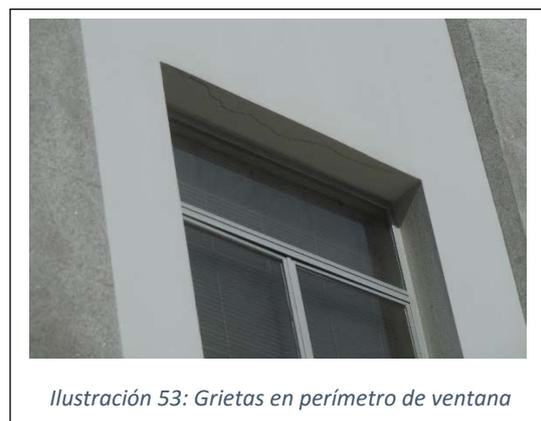
Ilustración 53: Grietas en perímetro de ventana

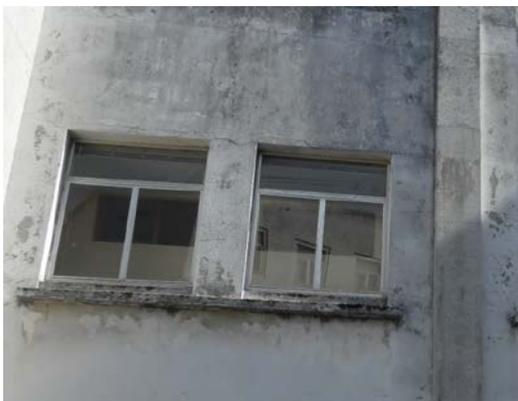
El aspecto exterior del edificio está altamente degradado, tanto el revestimiento de pintura como las piezas de granito situadas a la vista. Además, también, se detectan daños en la cara interior de los paramentos interiores, debido a filtraciones de agua de lluvia a través de la fachada.

Ilustración 59: Estado degradado de fachada

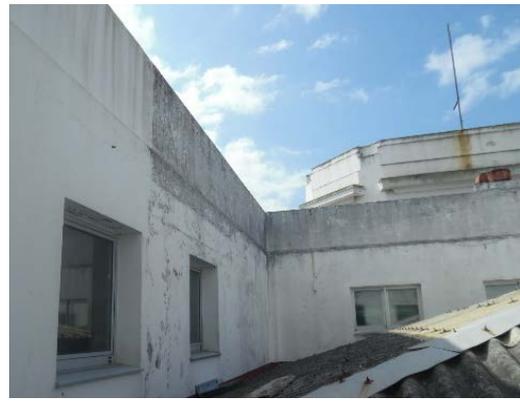
Ilustración 60: Estado degradado de fachada

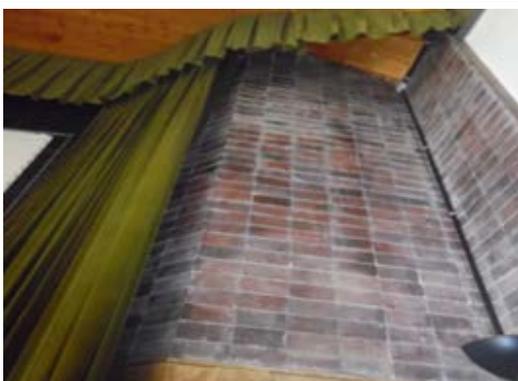
Ilustración 57: Filtraciones de fachada

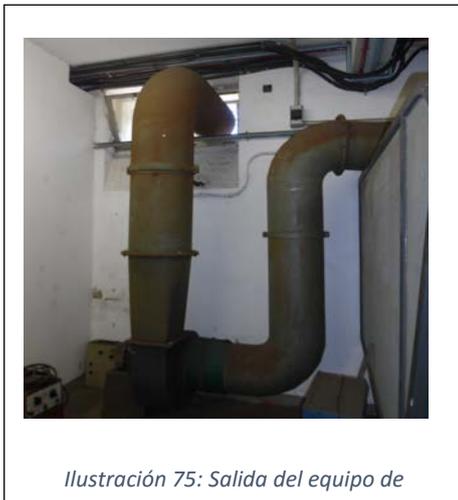
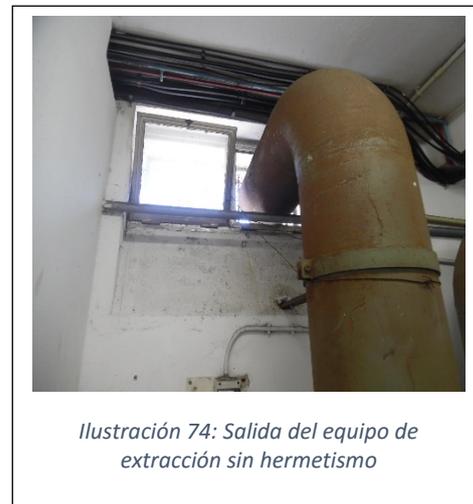
Se detecta que la extracción de humos del taller de soldadura, que se lleva a cabo mediante un equipo especial propio de la actividad, se ha dispuesto sin ningún tipo de ajuste a los elementos constructivos de la edificación, con lo que resulta una solución sin hermetismo e ineficiente.

La causa de que se haya instalado la extracción del equipo especializado del taller de soldadura sin hermeticidad entre el conducto y el cerramiento, se debe a un defecto de ejecución claro, omitiendo que en el espacio situado entre el conducto y el cerramiento, o en este caso, entre el conducto y la carpintería, se pueda colar agua de lluvia, materiales transportados por el viento o animales como ratas, muy habituales bajo la cota de calle, con las consecuencias que ello conllevaría.

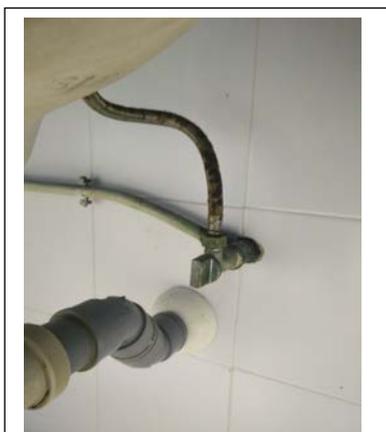
Se visualiza un latiguillo de suministro de agua de un lavabo situado en el aseo de mujeres de la planta baja con una pequeña pérdida de agua, la cual, por el momento, no está ocasionando daños, pero a la vista del estado en el que se encuentra, es previsible que la fuga vaya a mayores.

Ilustración 76: Latiguillo desgastado

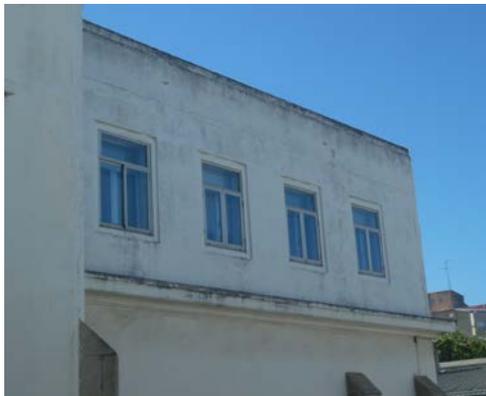
Se manifiestan grietas horizontales a la altura del peto de cubierta, en el encuentro del propio peto y del cerramiento exterior con el faldón de cubierta.

Ilustración 79: Grietas horizontales en cerramiento exterior

Debido a que se va a intervenir en el remate superior del peto, en la correcta impermeabilización del canalón interior y en las fachadas, se propone realizar los trabajos conjuntamente.

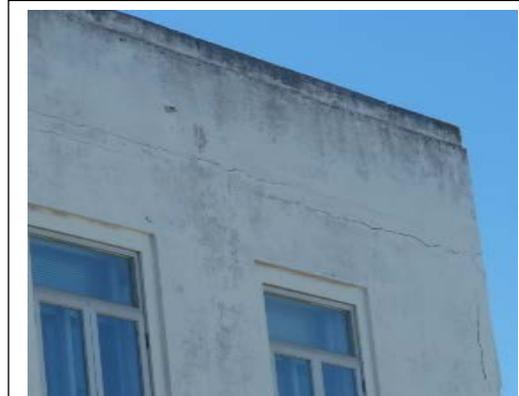
Ilustración 78: Grietas horizontales en cerramiento exterior

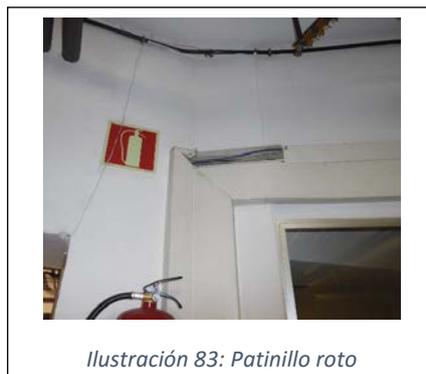
Ilustración 83: Patinillo roto

En este caso, únicamente se debe sustituir la pieza completa dañada.

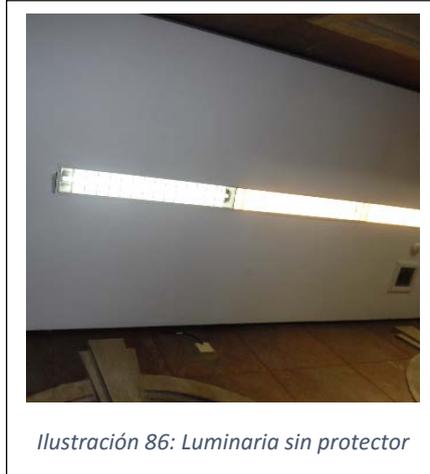
4. LUMINARIA SIN PROTECTOR

Se detecta que una luminaria de tubos fluorescentes situada en el pasillo del ala izquierda de la planta primera, carece de protector. Dicho protector es necesario para evitar que se desprenda la luminaria sobre los usuarios, para evitar que se introduzca polvo u otros agentes que provocan el desgaste de la luminaria, y también tiene la función de realizar la reflexión de luz que se requiere, con lo que se propone la instalación del protector que corresponda, idéntico al resto de luminarias.

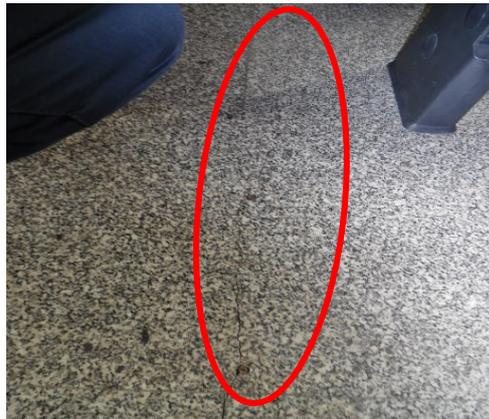
Se detectan numerosas grietas en el solado del salón de actos situado en la planta primera. Dichas grietas se manifiestan en una zona en la que hay pequeños agujeros con una pieza metálica en el interior, en el entorno de los asientos del público. Se observa que las grietas se han originado longitudinalmente entre agujero y agujero, ya que al realizar un orificio, se ha creado una discontinuidad y punto débil en las baldosas, que tras los movimientos propios de los materiales, ha terminado en la rotura de la pieza.

Ilustración 88: Grietas en solado

En este caso, se entiende que la sustitución del solado y la disposición de unas nuevas baldosas, conllevaría un gasto elevado, ya que los m² de la estancia afectada (salón), son más de 100,00. Con lo que al tratarse únicamente de un daño estético, se puede optar por la solución de colocar una moqueta o similar por encima de las baldosas, de modo que oculte la zona en donde se manifiesten las grietas.

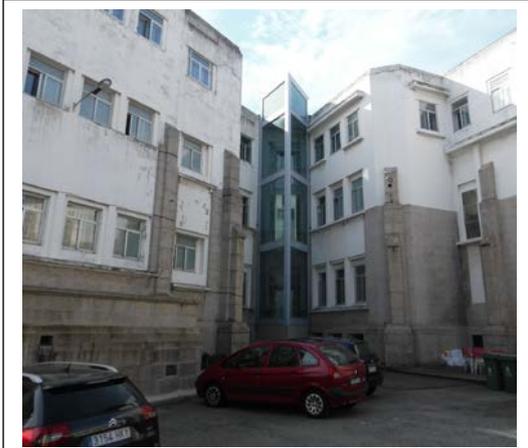
A nivel general, el ascensor se encuentra en correcto estado, además, de que se lleva un mantenimiento periódico del mismo, lo que ayuda a que se vayan subsanando las posibles averías. La única incidencia que se ha detectado, es el desprendimiento de una luminaria en la sala de máquinas, que posiblemente se haya producido por una rotura de la fijación.

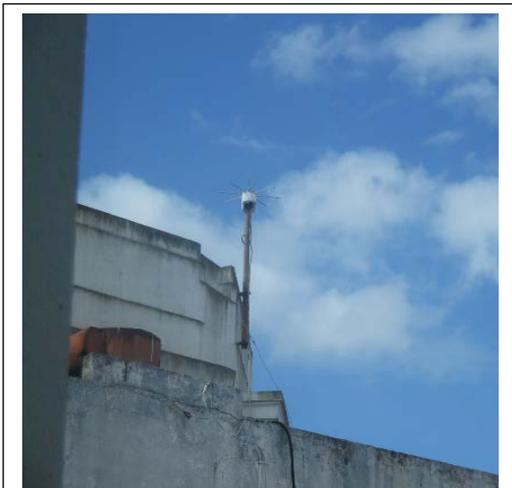
Se deja constancia, de que se detectan distintos captadores de descargas atmosféricas en cubierta, los cuales, por el estado en el que se encuentran, se ha instalado en diferentes años.

Ilustración 101: Captador de rayos más antiguo

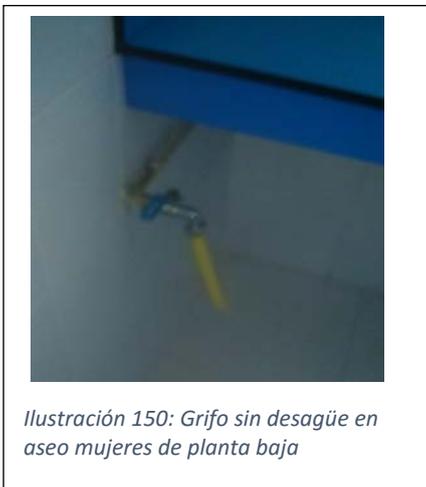
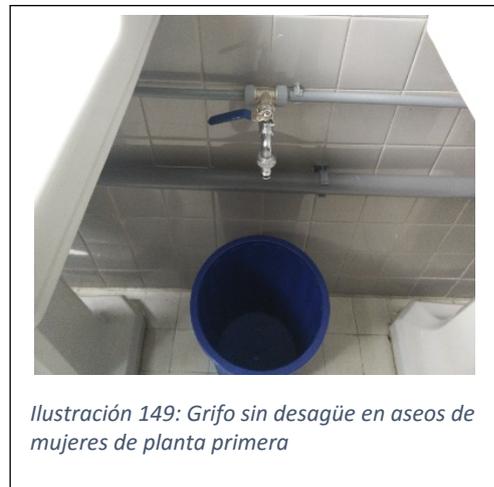
En los aseos de mujeres situados en planta baja y en la planta primera, se localiza un grifo el cual da servicio a las tareas de limpieza sin desagüe o sumidero. Dicho grifo, está situado a una altura aproximada de 40 cm del suelo y no tiene desagüe que evacue el agua que se pueda verter, salpicarse o arrojarse sobre el suelo. Se propone la instalación de un desagüe en el punto de llenado de agua, y de este modo, se evitarán resbalones porque el suelo esté mojado e inundaciones con números daños.

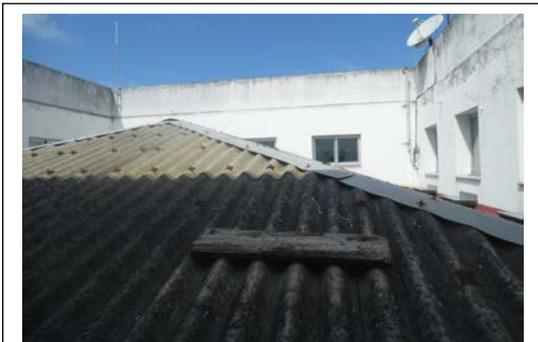
Se observa que la cubierta está en un estado de desgaste elevado. Esto se detecta, tanto en la apariencia de las planchas de cubierta y sus anclajes, como en las distintas zonas en donde se han manifestado filtraciones en las estancias situadas bajo la cubierta. Además, según la información recibida, se han realizado números reparaciones puntuales, las cuales irán en aumento con el paso de los daños. El hecho de que las intervenciones en cubierta sean habituales, es demostrable debido a que se disponen de tableros de madera en la cubierta, sobre las planchas, para poder deambular sobre la cubierta, lo que conlleva a deducir, que las planchas han perdido resistencia y no son seguras. Por el año de construcción del edificio (década de los 50), se deduce que las planchas contienen amianto, por lo que cada intervención es un riesgo.

Ilustración 156: Estado de cubierta y tablón para operaciones de reparación

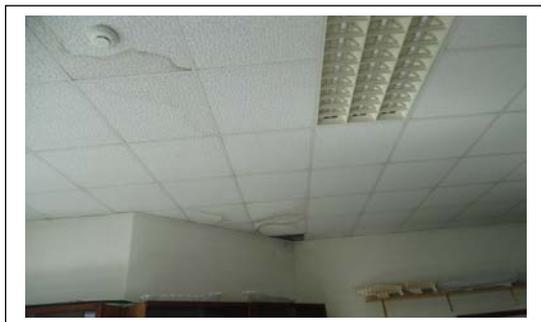
Ilustración 158: Daños por filtraciones de cubierta

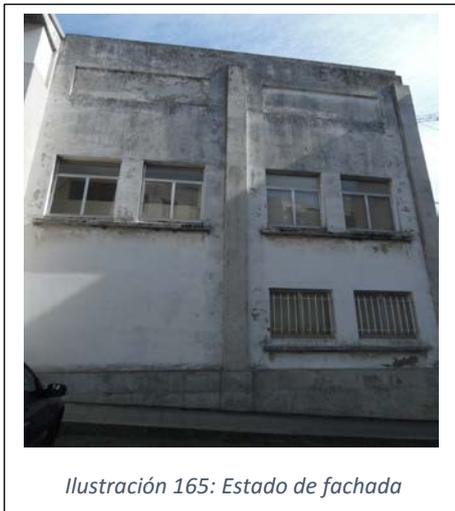
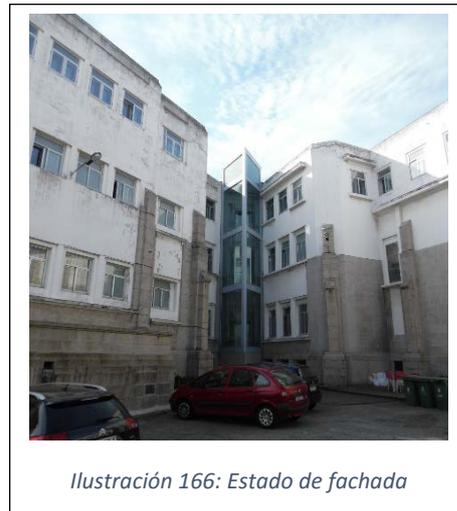
El acabado exterior de pintura de las fachadas de toda la edificación, se encuentra muy desgastada, con lo que se propone su restauración, para devolver al edificio un buen aspecto visual.

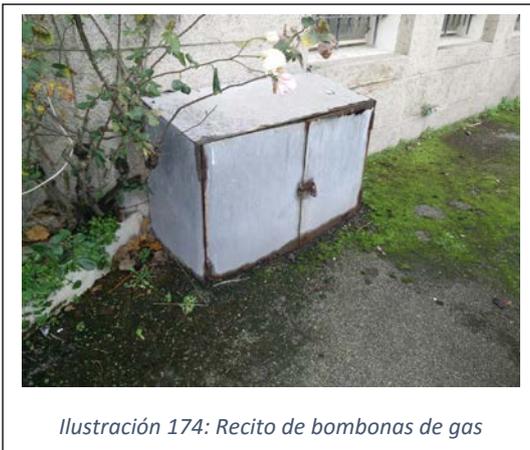
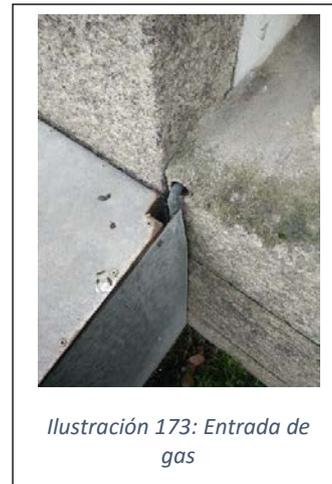
Se observa que el recinto exterior en donde se albergan las bombonas de butano, para dar servicio de gas a la cafetería, está en un alto grado de deterioro, con lo que dichas bombonas, no están correctamente protegidas.

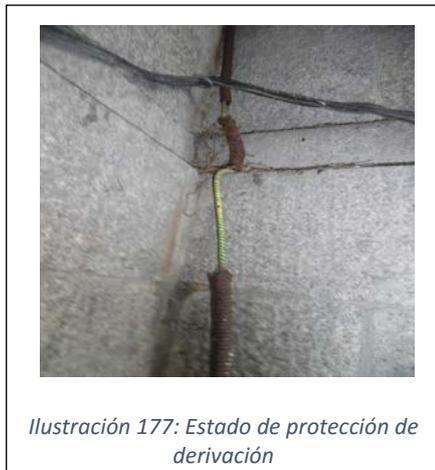
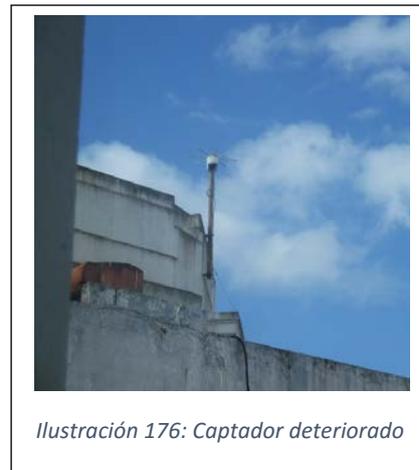
La instalación de pararrayos, se compone de un sistema externo, un sistema interno y una red de tierra. En dicha instalación, se observan deficiencias en el aislamiento o protección de la derivación a tierra, así como se detecta que uno de los captadores, debido a su antigüedad puede que no esté siendo totalmente eficiente.
