LA RESTAURACION DE LA IGLESIA ROMANICA DE SANTA MARIA DE DEXO. GALICIA – ESPAÑA

José Ramón Soraluze Blond

Dr. Arquitecto. Prof. Escuela T. Superior de Arquitectura de A Coruña. España
INFORME DE LA INTERVENCIÓN (ABRENTE N° 21-22, 1990, p. 249 y sig.)

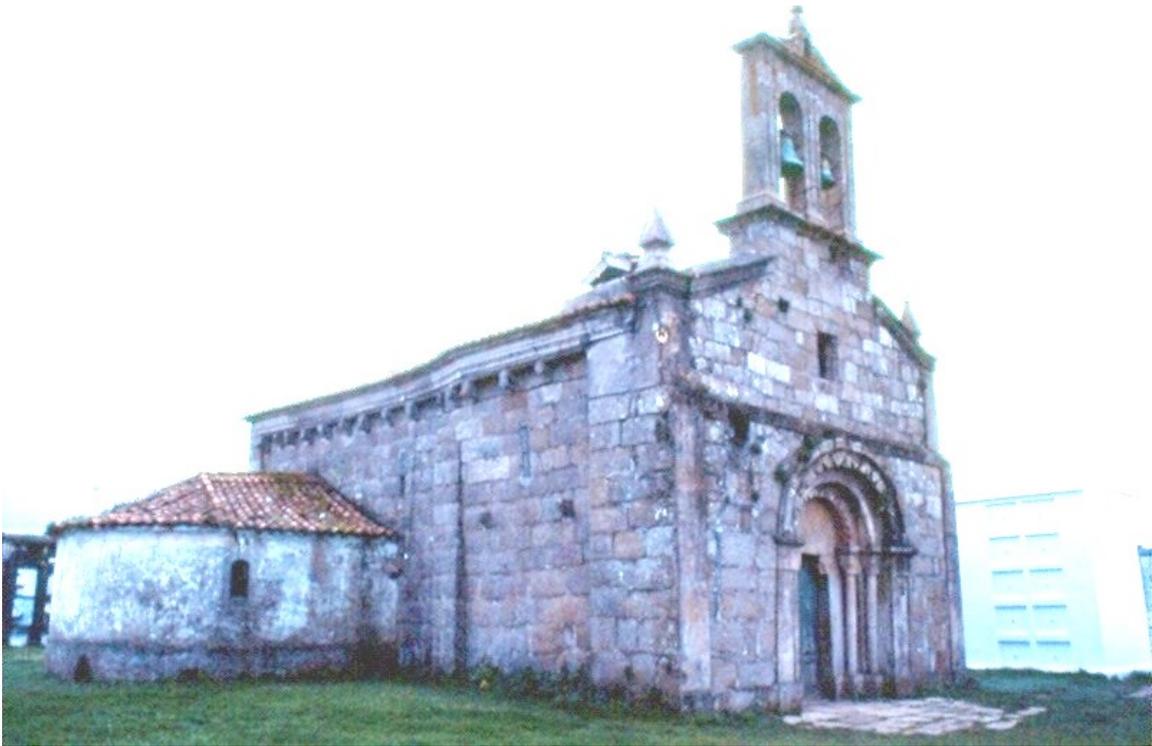
- 1.- Iglesia de Santa María de Dexo, antes de la restauración (foto JRS)
- 2.- Aspecto del interior y del altar construido y revocado en cemento (foto JRS)
- 3.- Estado interior con los muros de cemento, antes de restaurar (foto JRS)

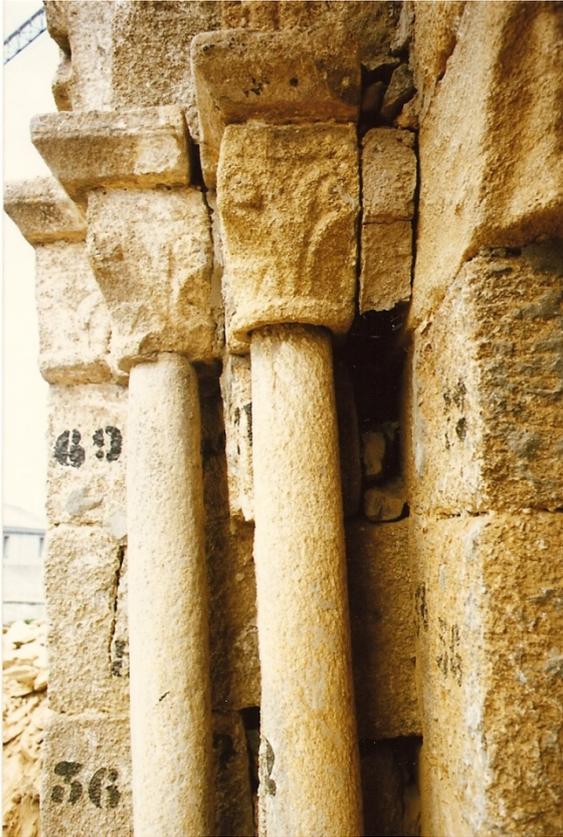
conforman el pórtico, fustes, capiteles, jambas, dintel y arquivoltas, inclinándose hacia el exterior siendo trabados burdamente con gruesos rellenos de cemento. Las numerosas grietas eran signo inequívoco de que el daño no quedó estancado y el peligro de ruina se mantenía, mientras no se estabilizara o corrigieran estos defectos estructurales y muy especialmente la inclinación de la fachada principal.

Uno de los desaciertos de la reforma de 1903, consistió en la recomposición de la portada con molduras y elementos de cemento, transformando el diseño original románico mediante una híbrida y caprichosa colocación de pilastras, molduras, cornisas y pináculos piramidales de ese material también de cemento, agravándose todo ello con intervenciones posteriores de relleno de las grietas.

- 4.- Estado ruinoso de la portada sellada con cemento (foto JRS)
- 5.- Alzado del templo con las grietas en fachada (foto JRS)
- 6.- Aparición de los capiteles románicos en las pilastras, bajo las molduras de cemento (foto JRS)
- 7.- Lauda romana dedicada a Júpiter reutilizada como sillar (foto JRS)

La parte más interesante de la restauración afecta a la fachada occidental, que encontrándose desprendida de los muros laterales y con un desplome de varios grados no hubo más remedio que rehacerla, desmontándola con un cuidadoso proceso de numeración y apeo del edificio. Era apreciable en la portada el desencaje general de los sillares, que malamente se habían rejuntado con auténticos tapones de cemento. Con este mismo material se habían disimulado las grietas que anunciaban mayores males, “decorando” con recrecidos y falsas jambas o pilastras la portada románica original.

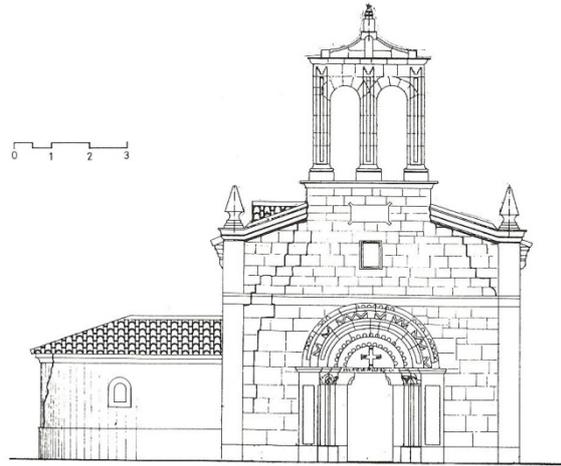
El más dramático momento de la historia de Dexo, fue el ya citado año de 1903 en que sufrió un incendio al que se deben los acusados desplomes exteriores de los muros, rehechos entonces en la cornisa y contrafuertes para darles una estabilidad precaria ante la imposibilidad de aplomarlos. A aquella intervención, lamentable por muchas razones, debía el edificio su deforme actual estado. Estructuralmente se remendó el cerramiento de sillería de granito, con sillarejos y piezas mal trabadas, que han dado origen a las actuales grietas apreciables en los muros norte y sur. Pero el más acusado de los daños es, sin duda, el desplome de la fachada principal producido a raíz del citado incendio. El pesado paramento, con más de 1m. de espesor se separó materialmente de los muros laterales, alcanzando una inclinación de 3,5⁰ sobre el plano vertical, provocando la peligrosa inclinación del campanario. Se desencajaron igualmente las piezas que

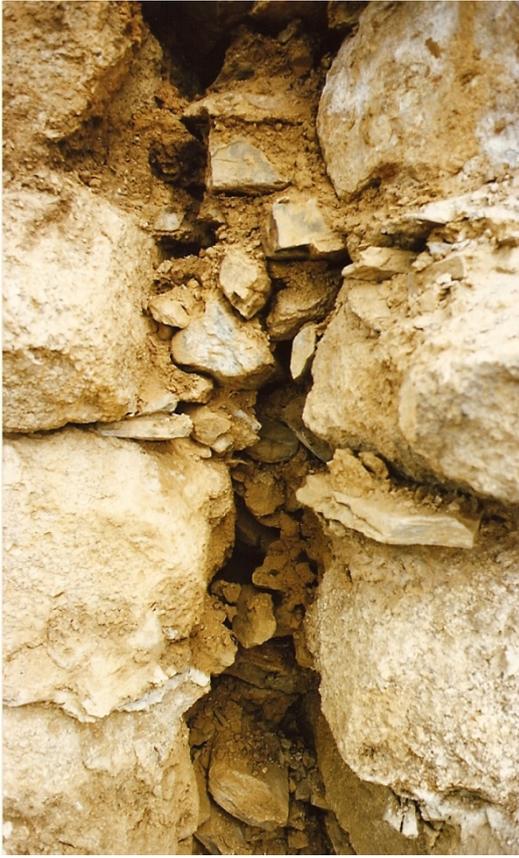
- 13.- Estado del interior de los muros (foto JRS)
- 14.- Montaje de las arquivoltas de la portada con plantillas de madera (foto JRS)
- 15.- Recuperación del primitivo rosetón oculto en el muro (foto JRS)
- 16.- Excavación del pavimento interior descubriendo las basas románicas (foto JRS)
