## LESIONES Y REPARACIÓN ESTRUCTURAL DE EDIFICIO DE VIVIENDAS AFECTADO POR LA EXPLOSIÓN DE UNA BOMBONA DE GAS BUTANO

Como consecuencia de la explosión de una bombona de butano, el edificio objeto de estas líneas sufrió daños considerables que dieron como resultado una orden de evacuación municipal. Para posibilitar la reocupación del inmueble fue preciso realizar previamente su reparación.

Se trata de un edificio de viviendas sociales de los años cincuenta, situado en la costa gallega, de cuatro plantas de altura, con cubierta a dos aguas, resuelto con estructura de hormigón armado, forjados unidireccionales del mismo material - con un curioso techo de fábrica colgado de los forjados inclinados de cubierta- y cerramientos y particiones de fábrica de ladrillo.

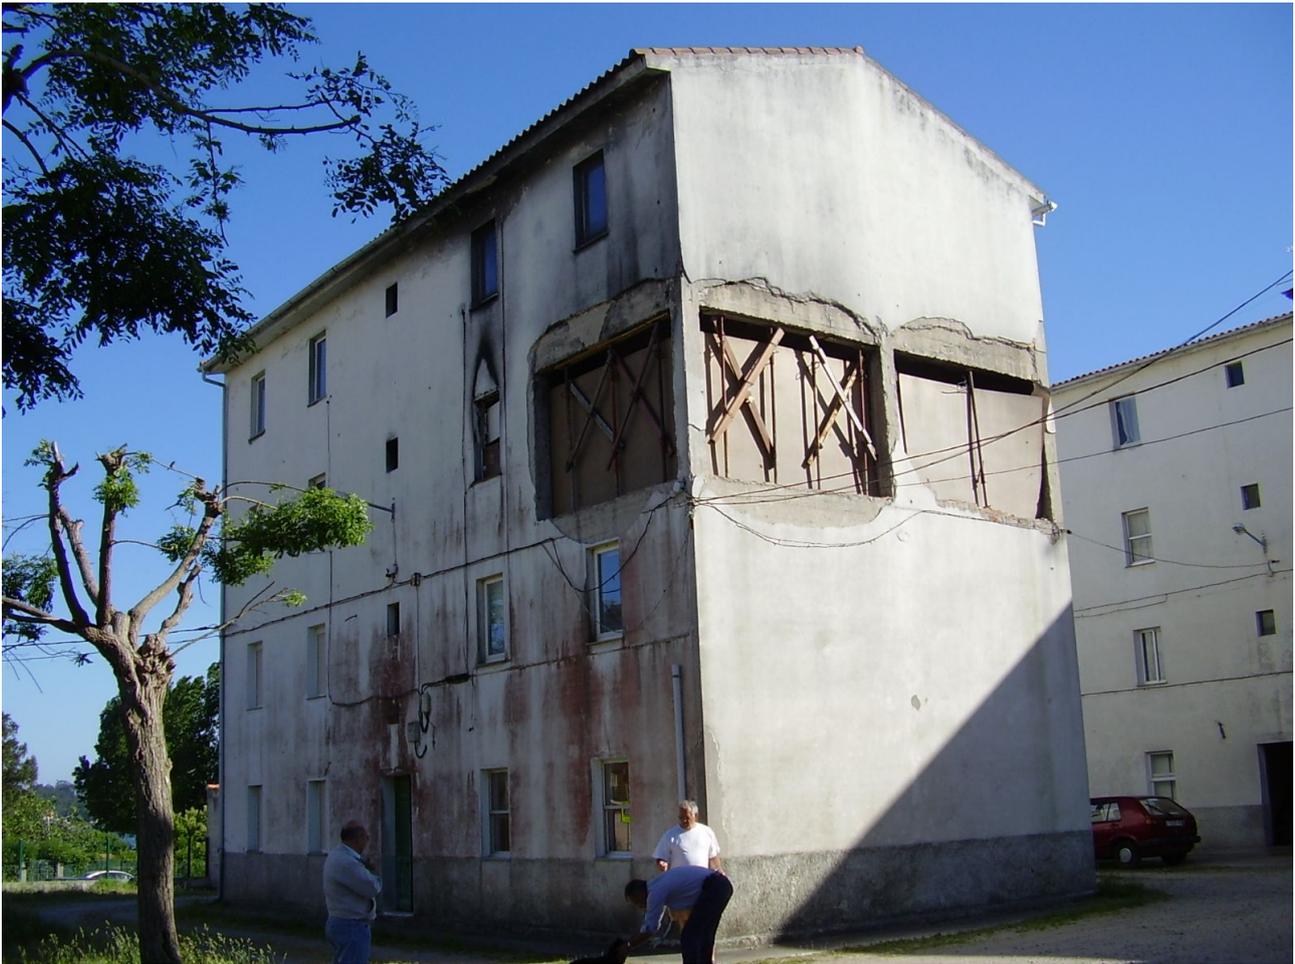
**Figura 1: Vista del edificio siniestrado antes de la intervención**

La sobrepresión causada por la explosión se abrió paso hacia el exterior reventando todos los tabiques de la estancia, arrancando de cuajo la ventana de la habitación, orientada al este – curiosamente el tramo de fachada en el que estaba ubicada se mantuvo, por lo que la ventana parece haber actuado como elemento de baja resistencia-y pulverizando 3 tramos de fachada situados entre pilares –dos del testero N y uno de la fachada E- todos pertenecientes a estancias contiguas a aquélla en la que se produjo la deflagración, Figuras 1 y 2. En la fachada oeste arrancó otra ventana, enfrentada a la anterior.

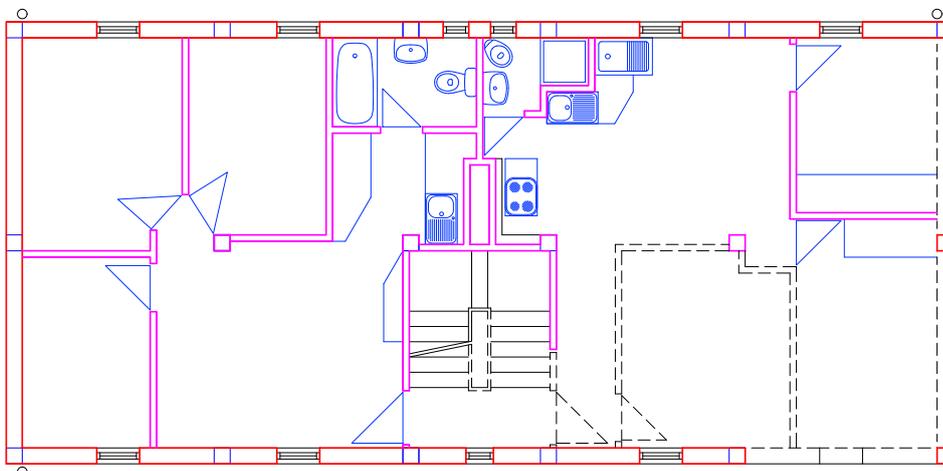
**Figura 2: Planta 2ª. A trazos las partes arrancadas por la explosión**

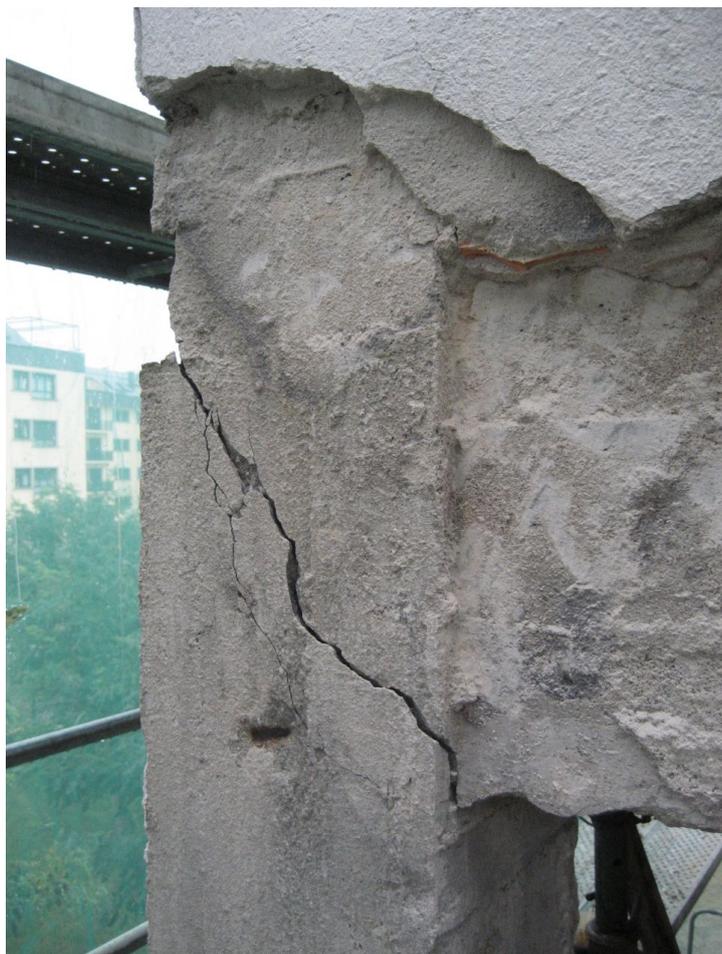
Curiosamente, los pilares que resultaron más afectados por la deflagración no fueron los más cercanos sino los del testero norte pertenecientes a los dormitorios adyacentes (pilares 6 –Figura 3-, 12 y 18), especialmente el de la esquina norte del edificios.

**Figura 3: Nudo superior del Pilar 6 tras su limpieza**

El pilar de la esquina norte (pilar nº 6, Figura 3) presentaba un desplazamiento hacia el exterior y las correspondientes grietas a nivel de nudo, con desplazamiento entre sus bordes / labios. A nivel de encuentro con la viga y el zuncho perpendicular en la parte superior se aprecian grietas que se juntan sobre la arista exterior hacia la mitad del canto de la viga. La descripción anterior sugiere que el elemento se encuentra completamente fracturado a este nivel.

Desde el exterior y a mitad de la altura del tramo del pilar se aprecia una fisura horizontal que se continúa en ambas caras (en el pilar central 12 se observa una fisura de flexión similar que afecta a la cara exterior).

Arranque del tramo: se aprecia una fisura horizontal a nivel de arranque del pilar en la cara este y una fisura inclinada simétrica respecto a la superior con respecto al eje horizontal que pasa por la mitad de la altura del pilar en la cara norte.

La actuación del pilar 6, el pilar de esquina que presentó desplazamiento en el tramo de la explosión, fue la única que se extendió a varias plantas. Se trató de una actuación en dos fases, una primera de consolidación de la situación existente y una segunda de refuerzo. En la primera se fijó la geometría deformada, reparando los nudos superior e inferior de la planta afectada por la explosión mediante inyección con mortero epoxídico de reparación (Sikadur 52 inyección). En la segunda fase se trató de dar una vía alternativa a las cargas que recogía el pilar, pequeñas en relación a situación y el tipo de edificación, mediante la colocación de sendos pilarcillos de 25x12,5 contiguos al pilar de esquina de 25x25 para que le sirvan de 'muletas', Figuras 8 y 9. Dichos pilarcillos tratan de apearse al pilar de planta 3ª y de recoger la carga de las vigas de techo que concurren en dicho pilar. Dado que la carga es moderada, el refuerzo no llega a cimentación: se prolonga la planta bajo la explosión, longitud a lo largo de la cual la carga se reconduce al pilar existente. Dichos pilarcillos fueron ejecutados con acero B-500 S y con mortero Sika Monotop 638 Mortero. En proyecto se previó la realización de una prueba de carga de la estructura reforzada

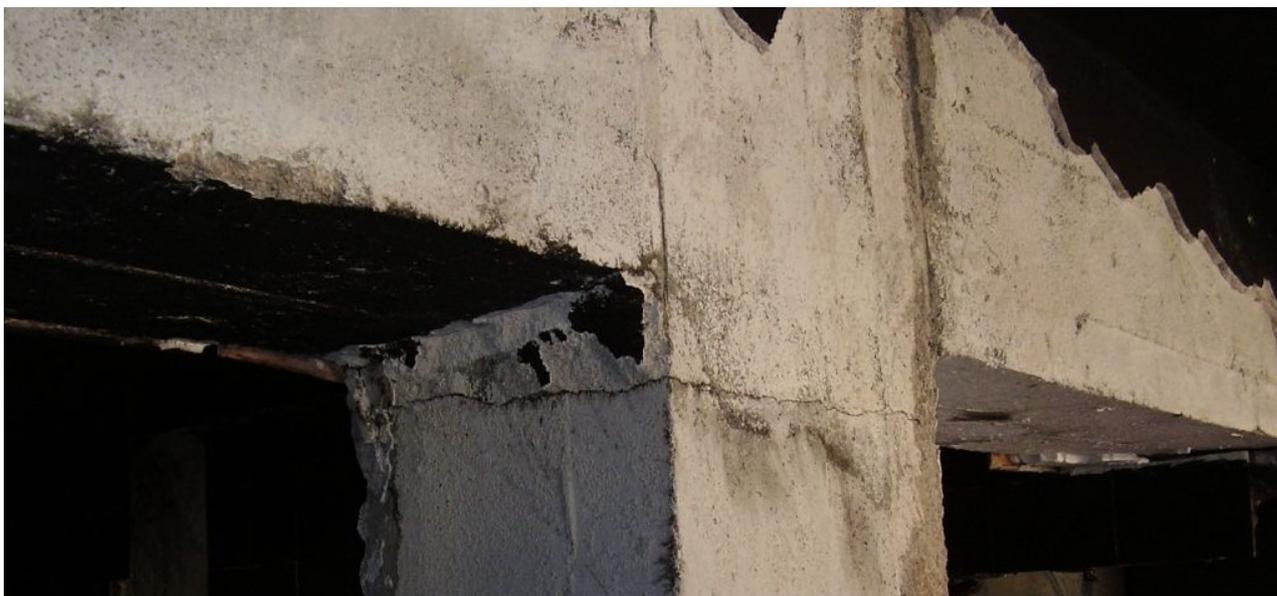
En los dos pilares (nº 5 y 11) situados en la estancia de la explosión se observaron sendas fisuras horizontales que recorren las cuatro caras de ambos pilares, Figura 4, situadas unos 5 cm por debajo de la cara inferior de las vigas que acometen -dentro del tercio superior del pilar por tanto, zona en la que tradicionalmente se produce una reducción de la resistencia del hormigón-. Estas fisuras se diagnosticaron como derivadas del esfuerzo instantáneo de tracción al que se vieron sometidos los pilares como consecuencia de la presión producida por la explosión: para que el acero desarrolle toda su capacidad resistente a tracción se tiene que producir una deformación en el elemento que es incompatible con la capacidad de deformación del hormigón a tracción, lo que origina su rotura antes de la entrada en carga del acero. Una vez cesado el esfuerzo de tracción, la fisura se cierra de forma natural como consecuencia de la vuelta a la sollicitación normal de compresión.

**Figura 4: Nudo superior del Pilar 11 tras la explosión**

Con la excepción de las precisas para el Pilar 6, las reparaciones estructurales necesarias se han considerado de pequeña entidad, pasando por restablecer la continuidad perdida del material hormigón, y vinculadas a actuaciones en la planta en la que se produjo la explosión. Para ello se aplicó una inyección con mortero epoxídico en una formulación comercial (Sikadur 52 inyección), Pilares 5, 10, 11, 12 y 18. En aquellos elementos en los que se vio afectada la superficie de hormigón, se actuó sobre ésta.

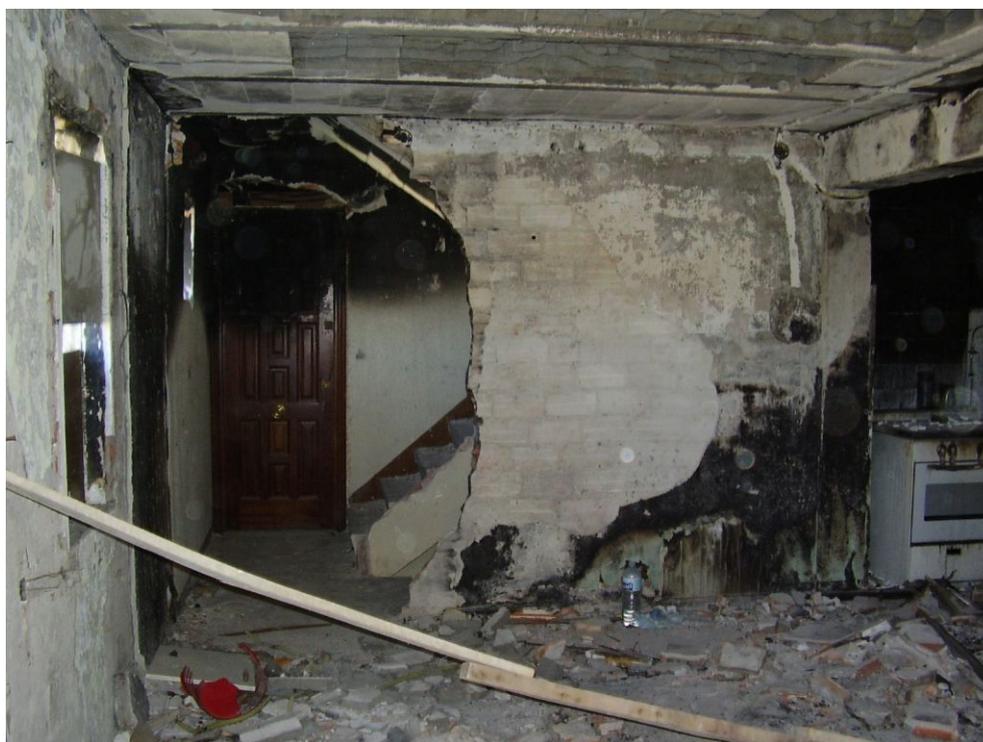
**Figura 5: Tabique del 2º izq de separación con la escalera tras la explosión**

Tabique de separación con el cañón de la escalera del 2 izq, Figura 5: desaparición parcial, manteniéndose en la zona más protegida de la explosión, en la que pudo apoyar sobre la meseta y zancas de la escalera a efectos de flexión horizontal. No se aprecian lesiones derivadas.

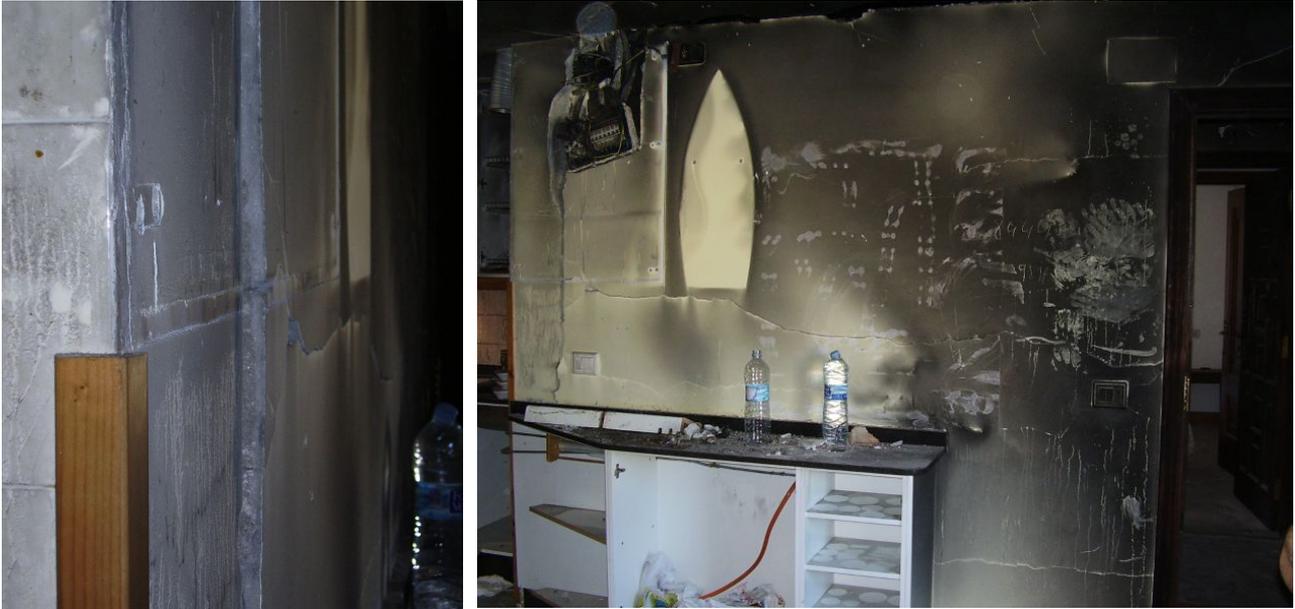
Tabique de separación con el cañón de la escalera del 3º D, Figura 6. Se trata de un tabique confinado entre ambos forjados y sendos pilares en sus bordes, con la puerta de acceso en uno de sus extremos, de tal forma que, ante la presión horizontal derivada de la explosión, el tabique estaría en una situación de placa apoyada en 3 bordes (ambos forjados y el pilar). Se produce una rotura de flexión por tendeles, con una grieta horizontal a media altura (una única línea de rotura), sin producirse el semiempotramiento del tabique en el pilar adyacente que suponen las normas vigentes EC-6 [1] y DB-SE-F [2], que conduciría a tres líneas de rotura en el paño.

**Figura 6: Tabique del 3º D de separación con la escalera tras la explosión**

- Las roturas que experimenta la tabiquería de fábrica cargada no siguen totalmente los modelos de rotura recogidos en SE-F: el enlace con el pilar adyacente no ha funcionado como restricción, produciéndose una única línea de rotura central correspondiente a las coacciones introducidas por los forjados superior e inferior.

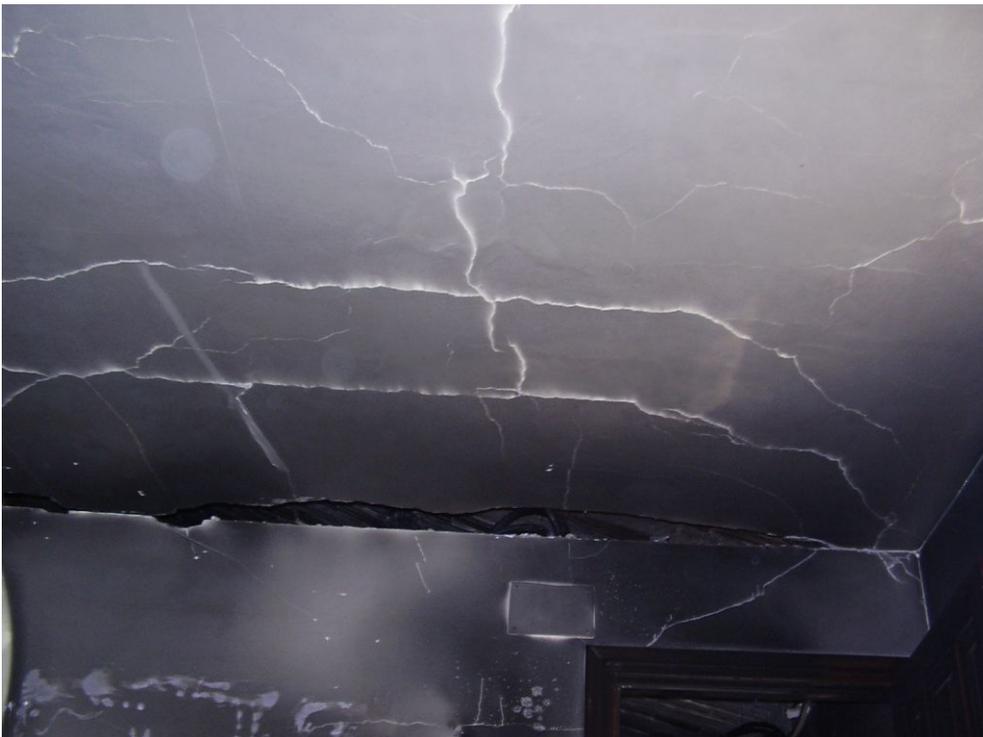
Losa cerámica del techo del 3º, Figura 7. Se mantiene, salvo en el cañón de la escalera. Por la parte inferior muestra una fisuración como 'de curvas de nivel' coincidentes con la disposición de la tabiquería y los cuelgues superiores de la losa.

**Figura 7: Losa cerámica del techo del 3º D de separación con la escalera tras la explosión**

- Por el contrario, la losa cerámica de techo muestra unos patrones de rotura de la fábrica que corresponden a los que desarrolla la teoría.
- La situación de fuera de ordenación fue determinante para que los propietarios se decantasen sin excepciones por la reparación del inmueble. El sistema empleado, descrito en estas líneas, ha resultado un éxito y ha permitido la reocupación del inmueble.

En la zona del cañón de la escalera se realizó un forjado apoyado en los tabiques de cierre del cañón con un vuelo de 1,00 m hacia cada uno de los pisos. En este forjado se dejó una trampilla para acceso a cubierta. Las losas cerámicas, para las que en proyecto estaba previsto su demolición y sustitución por placas de cartón yeso, fueron reemplazadas también por este sistema a petición de los propietarios.
