TRABAJO FINAL DE GRADO

LA RESTAURACIÓN DEL PATRIMONIO ARQUITECTÓNICO MODERNO  
LA UNIDAD VECINAL Nº3 DE J. ANTONIO CORRALES

OSCAR CORBELLE PARGA

Universidad de A Coruña

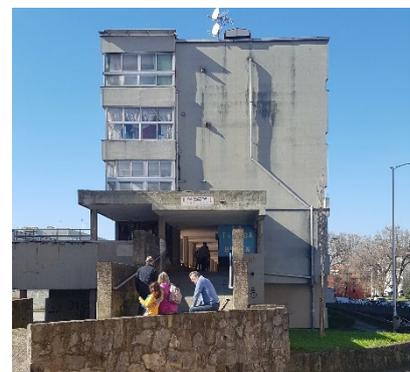
Los desagües, tanto de pluviales como de fecales, descendían por las chimeneas de ventilación. Con el paso de los años y la falta de mantenimiento era inevitable su obturación. Se propuso el arreglo de los desagües debido a los cambios producidos por una desastrosa actuación previa que consistió en colocar unos bajantes en el extremo del canal general, adosados a los testeros de los bloques. La nueva intervención permitiría devolver al estado inicial las fachadas este y oeste suprimiendo estos nuevos bajantes.

FIGURA 45. Alzado Bloque Nº1 .2020 Fuente: Oscar Corbelle

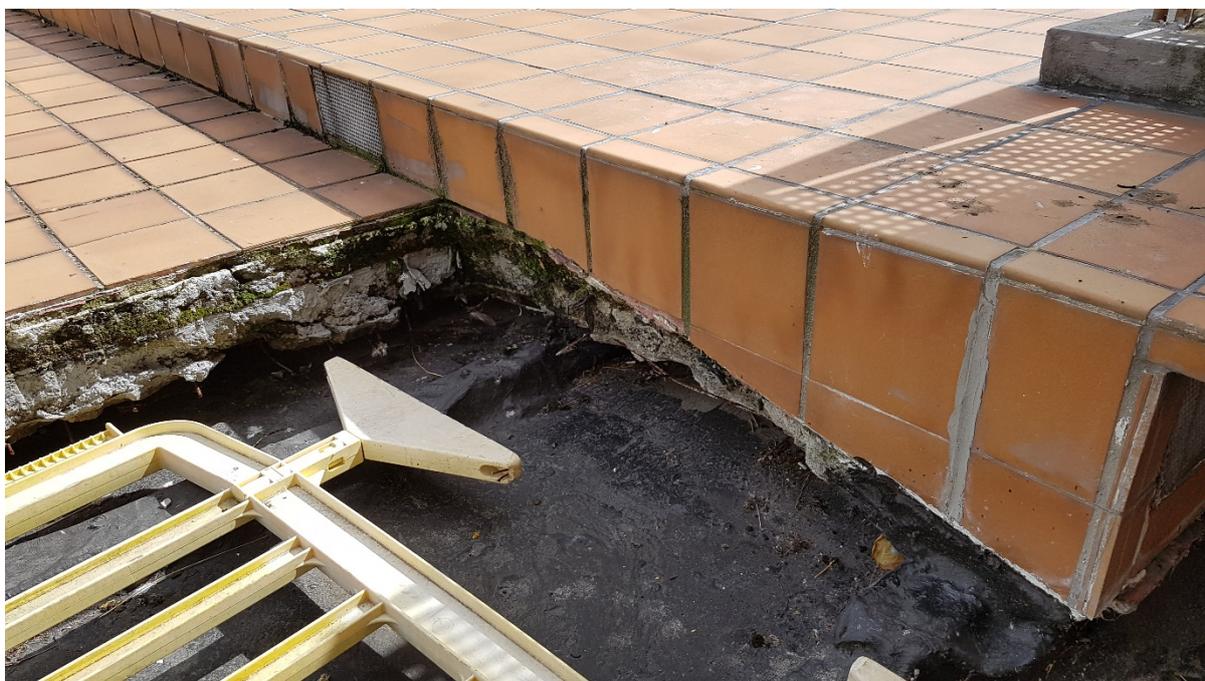
El origen de los problemas en la galería estaba producido también por el atasco de los desagües y sus consecuentes humedades. En un acto de inconsciencia, se colocó otra impermeabilización sobre la existente, elevando la cota del pavimento y dejando las puertas a un nivel inferior, sobrecargando la estructura y creando más conflictos de humedades.

FIGURA 46. Detalle pavimento galería tras actuación. 2019. Fuente: Oscar Corbelle Parga

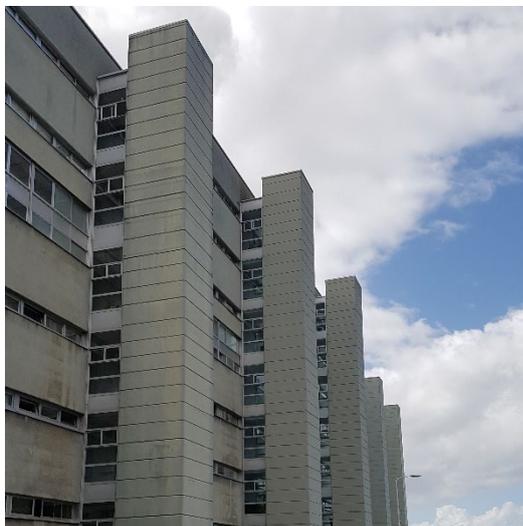
FIGURA 48. Ascensores Bloque N°3.2019. Fuente: Oscar Corbelle

Uno de los cambios más evidentes producidos en la unidad vecinal es la aparición de los nuevos ascensores incorporados a las fachadas norte de los bloques. Esta incorporación provoca la discontinuidad de las ventanas corridas que originalmente ofrecían continuidad a los alzados. Cabe comentar que los ascensores montacargas originales y las escaleras que daban acceso a la galería, la plaza interior y garajes, permanecen cerrados. Ya no existe conexión entre espacio público y galería excepto por las rampas del mercado y de acceso al bloque N°1.

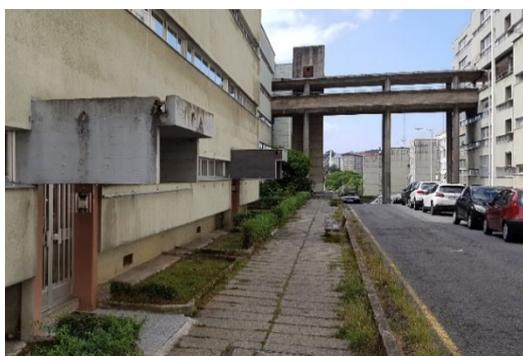
\_ *“ver los recién instalados ascensores, pegados a los edificios, obstaculizando el imaginario desplazamiento de sus cuerpos y resolviendo a medias el problema de accesibilidad aparecido con los tiempos, mientras la torre de los originales, situada con sensibilidad neoplástica, no así la del testero, aparece inútil y casi en ruinas...”*<sup>3</sup>

FIGURA 50. Montacargas y portal Bloque N°3. 2019. Fuente: Oscar Corbelle

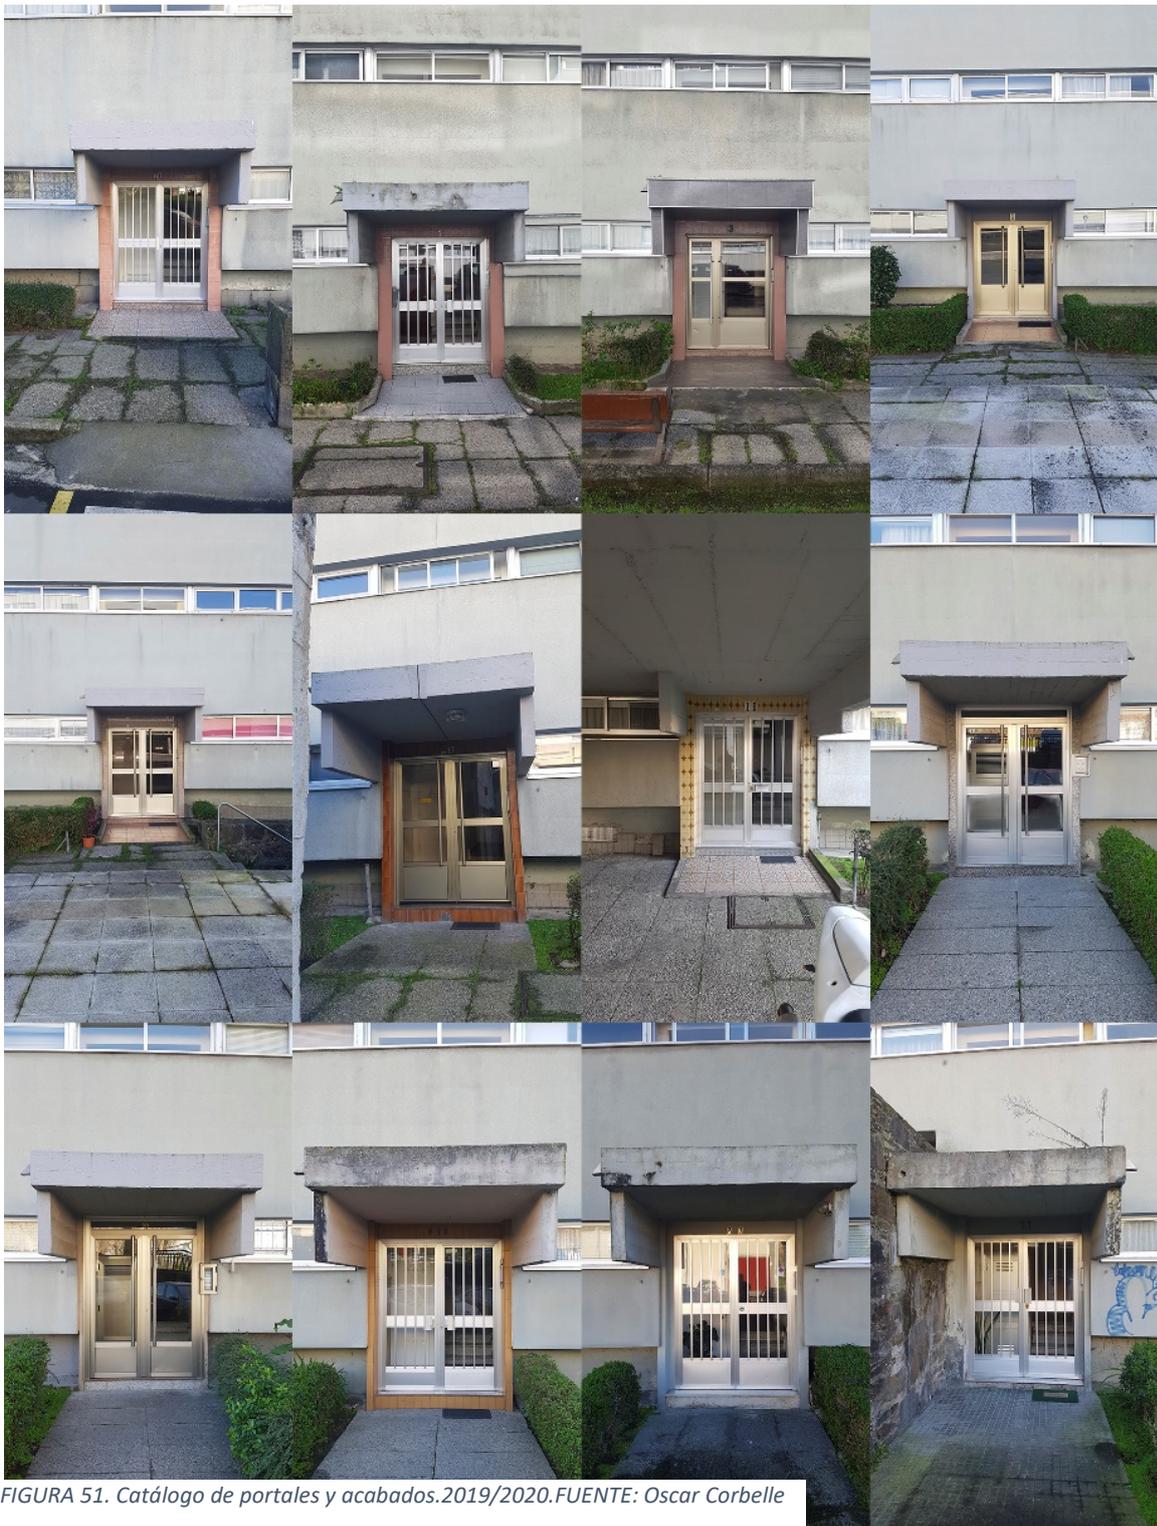
Al mismo tiempo, los portales han sufrido la incorporación de multitud de nuevos acabados ocultando el hormigón visto inicial, dando paso a un catálogo de soluciones distintas. Se aprecia una pérdida de carga escultórica y una falta de actuación unitaria contraria a la que ofrecía el proyecto original.

FIGURA 51. Catálogo de portales y acabados.2019/2020.FUENTE: Oscar Corbelle

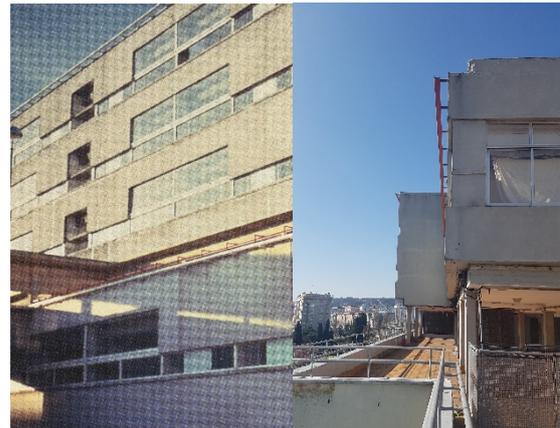
FIGURA 52. Barandillas originales vs actuales. 1967-2020. Fuentes: Libro (TOBA.2009)/ Oscar Corbelle

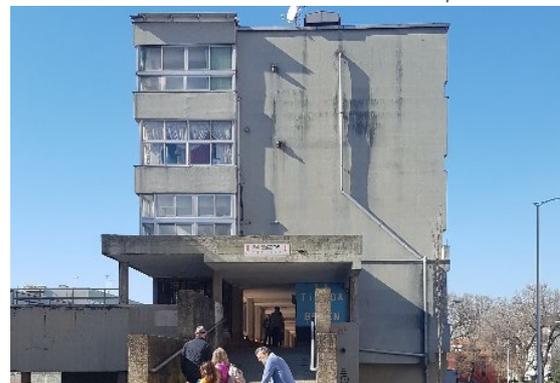
FIGURA 54. Alzado Este Bloque N°1. 2020. Fuente: Oscar Corbelle

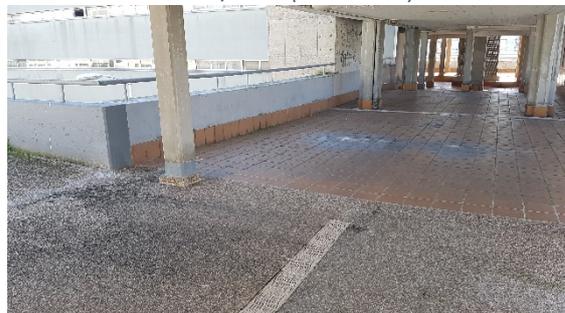
FIGURA 59. Pavimentos en galería actual. 2019. Fuente: Oscar Corbelle

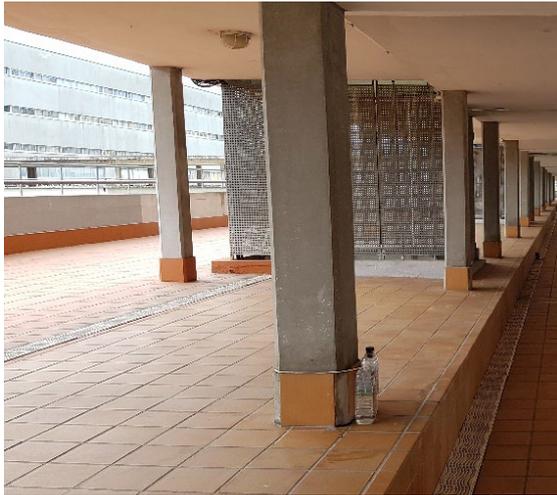
FIGURA 60. Vista galería actual. Pavimentos y Patios tendaderos. 2019. Fuente: Oscar Corbelle

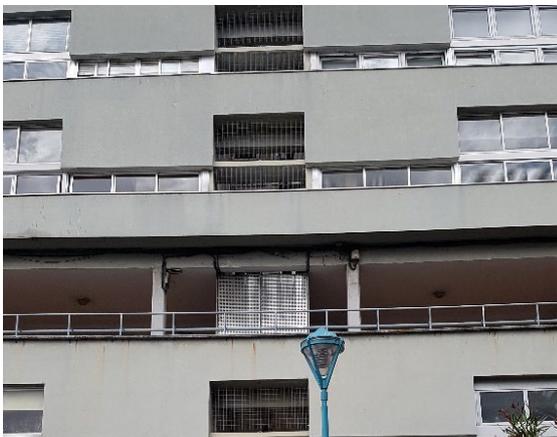
FIGURA 61. Vista alzado sur actual. Patios tendaderos. 2019. Fuente: Oscar Corbelle

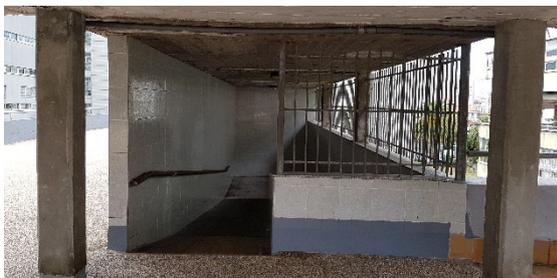
FIGURA 63. Vista rampa mercado actual. 2019. Fuente: Oscar Corbelle

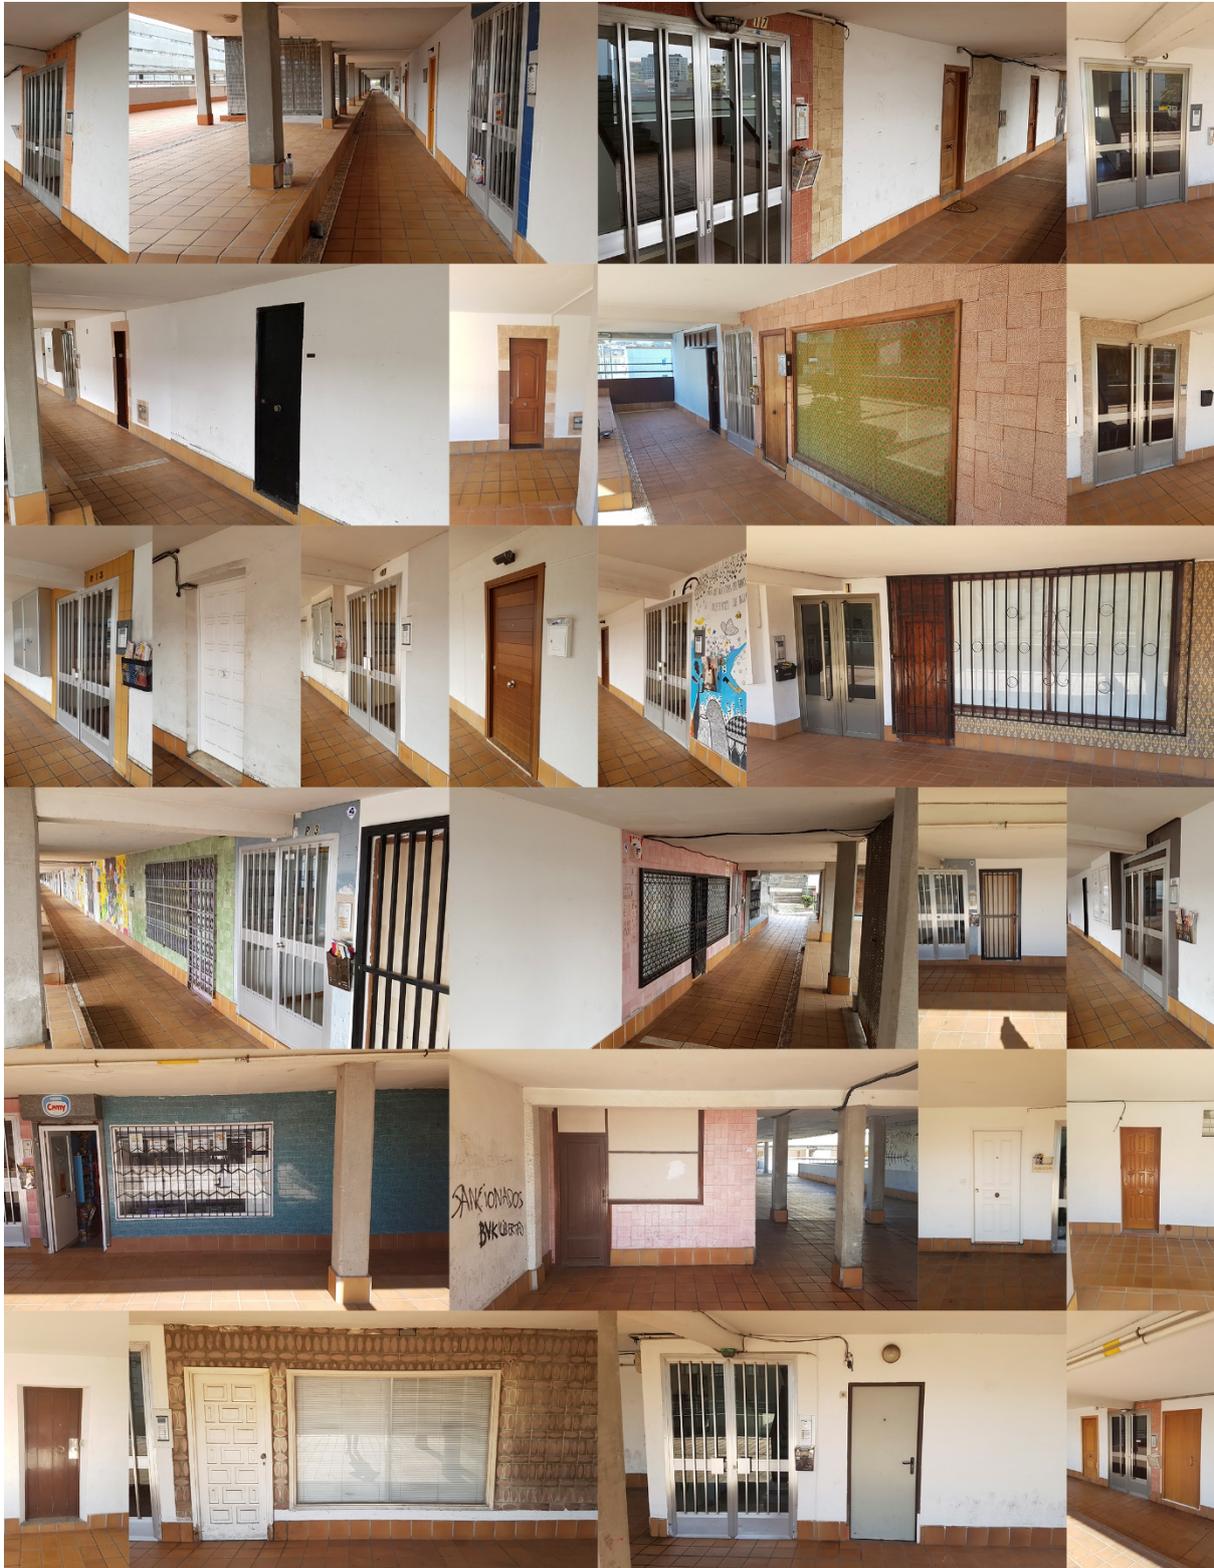
FIGURA 65. Catálogo de puertas y acabados de la galería.2019/2020. FUENTE: Oscar Corbelle

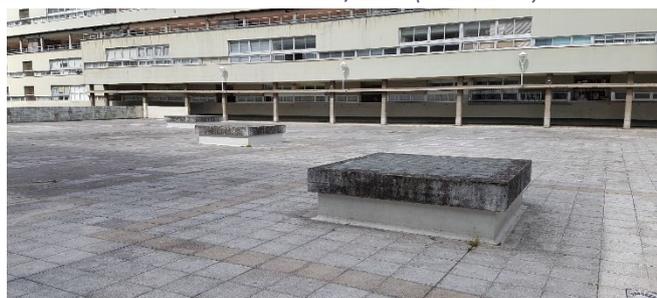
FIGURA 69. Vista lucernarios pavés. 2019. Fuente: Oscar Corbelle

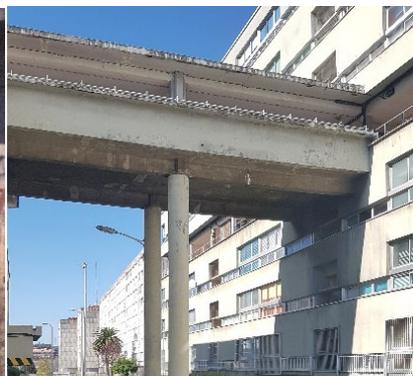
FIGURA 74. Pilares Cruciformes. 2019. Fuente: Oscar Corbelle
