# Estudio, medida y mitigación de la concentración de radón en la Escuela Universitaria de Arquitectura Técnica de la Universidade da Coruña

## *Study, measurement and reduction of the radon concentration in the University School of Technical Architecture of the University of Coruña*

### RESUMEN

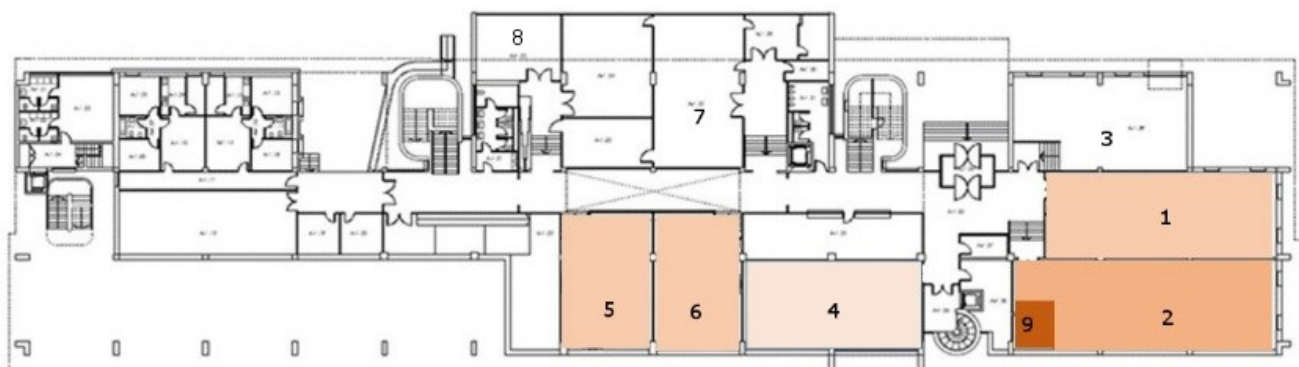
En la Figura 5 se muestra la ubicación de los locales en que se realizaron las medidas en la planta -1 de la EUAT.

Los resultados obtenidos verifican que hay varias estancias que presentan valores de radón muy elevados (superiores a 600 Bq/m³), en los que es necesario llevar a cabo medidas correctoras para disminuir la concentración de radón.

Figura 5. Planta semisótano con referencia de la actividad media de radón reflejada en la Tabla 5.

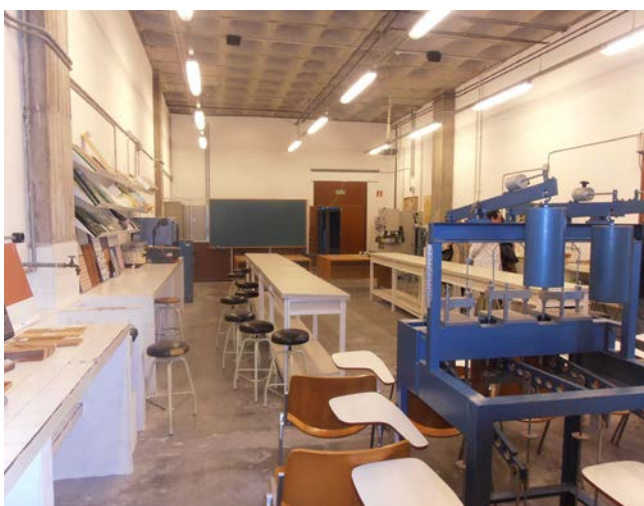
En las Figuras 6 y 7 puede verse el estado del laboratorio n.º 2 antes y después del sellado con la pintura epoxi.

Figura 6. Estado del suelo del laboratorio n.º 2, antes del sellado.

- Demolición de la cámara húmeda del laboratorio n.º 2, debido a su uso escaso y a la acumulación de gas radón.
- Sellado de grietas en el suelo de los laboratorios n.ºs 2, 3 y 4. El sellado se lleva a cabo con pintura epoxi curada con poliámida, de alto contenido en sólidos y alta tixotropía que permite obtener elevados espesores por mano, dotando a los suelos de una impermeabilización total.
- Instalación de un sistema de extracción mecánica en los laboratorios n.ºs 2, 3, 4, 5 y en el taller de maquetas.

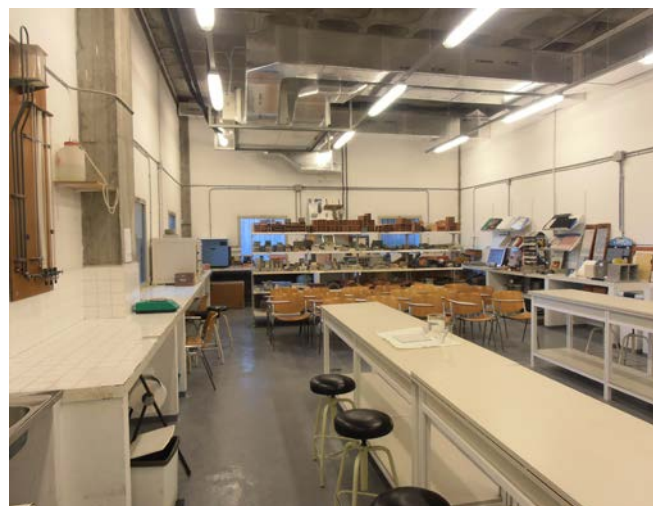
Figura 7. Laboratorio n.º 2, tras el sellado con la pintura epoxi.

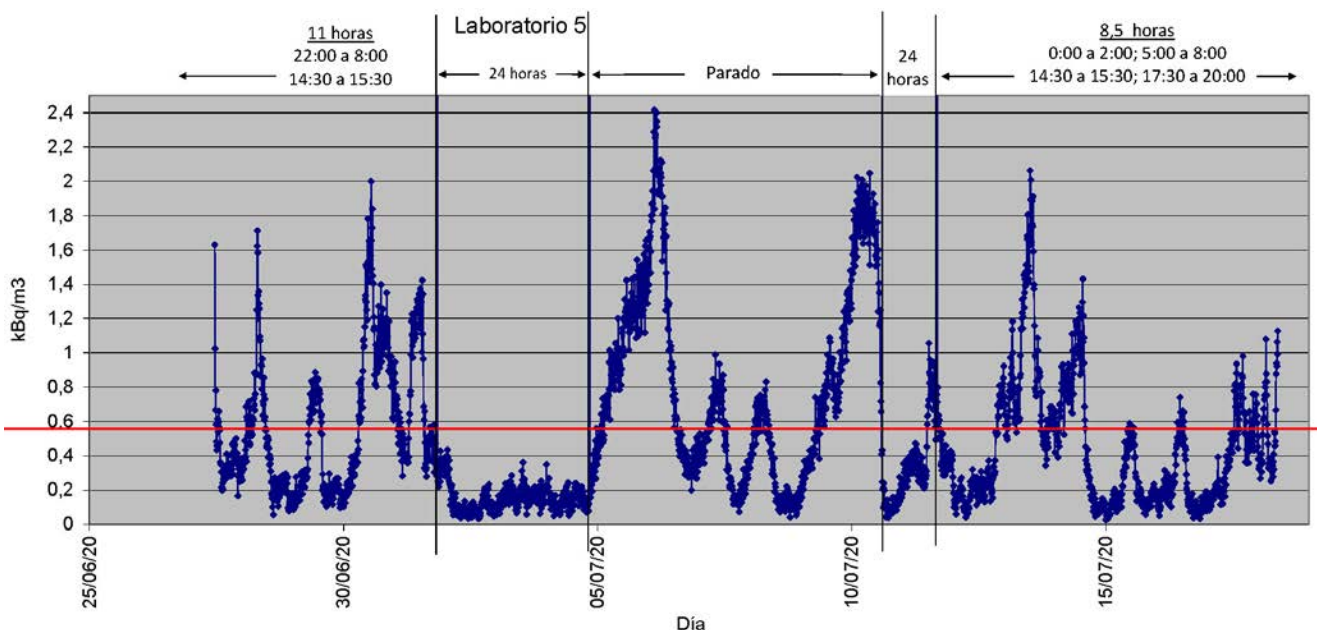
En la Figura 8 se representa la concentración de radón en función del tiempo, mostrándose además los tiempos de funcionamiento de la extracción mecánica de aire.

Se realiza un estudio del tiempo de funcionamiento de los equipos de ventilación mecánica ya existentes, con el objetivo de llegar a un compromiso entre el descenso de la concentración de actividad de radón hasta niveles no perjudiciales para la salud, y la eficiencia energética. Para ello se parte de una temporalización inicial de 11 horas de funcionamiento. Al observarse oscilaciones en la concentración de actividad de radón, con picos por encima de 600 Bq/m<sup>3</sup>, se decide programar un periodo de funcionamiento 24 horas que se muestra claramente efectivo, reduciendo los niveles a una media aproximada de 200 Bq/m<sup>3</sup>.

Una vez que se ha comprobado que la solución funciona en continuo, se realiza una parada del equipo de ventilación para ver la evolución del radón, observándose un comportamiento errático del gas en los 5 días posteriores a dicha parada. En la parte intermedia del intervalo de casi 3 días se manifiesta que, sin existir ningún tipo de ventilación, los niveles están contenidos en valores asumibles. El objetivo de esta prueba es valorar la eficacia del sistema de ventilación a la hora de retirar el radón del ambiente. Al volver a accionar el equipo se muestra una reducción drástica del radón, que alcanza sus valores mínimos a las 5 horas de la puesta en funcionamiento del equipo.

Después se prueba un régimen de 8,5 horas alternativas con 1,04 renovaciones/hora en el prorrateo a 24 horas, poniendo la ventilación a funcionar en intervalos regulares a lo largo del día, para intentar de esta forma que los niveles no se incrementen. Con este horario se demuestra que sin una ventilación continua es muy difícil mantener los valores de radón por debajo de los niveles recomendados en la legislación. De esta forma se decide dimensionar el sistema de ventilación mecánica que se va a instalar para un total de 3 renovaciones/hora de forma que permita una regulación para ajustar el caudal a lo estrictamente necesario. Una vez ejecutada la red de ventilación se volverá a medir para valorar la eficacia de la nueva instalación y validar así la solución técnica adoptada.

Figura 8. Concentración de actividad de radón en función del tiempo y de las horas de funcionamiento de los equipos de ventilación mecánica.

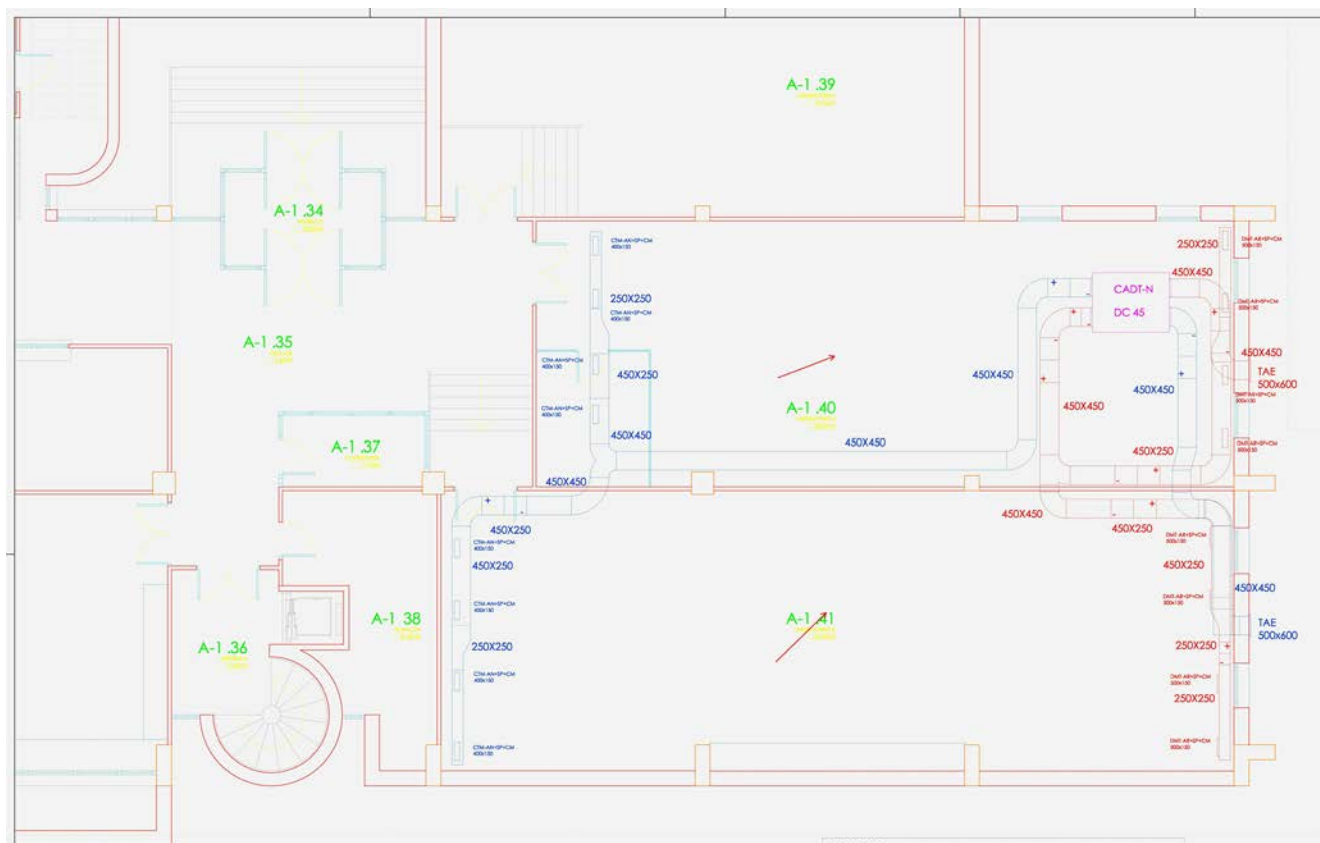
Figura 9. Planos de instalación del sistema de ventilación mecánico de aire.

Los locales a ventilar suponen un total de 2.124,41 m<sup>3</sup>, con lo que al estar dimensionado para 3 renovaciones/hora se requiere un caudal de renovación de más de 6.000 m<sup>3</sup>/h, motivo por el cual para dar cumplimiento a lo dispuesto en el reglamento de instalaciones térmicas en edificios era necesario incorporar un sistema de recuperación de calor. Este equipo permite realizar una renovación de aire, mediante aporte de aire exterior recuperando la energía del aire contaminado de salida, mediante la utilización de un intercambiador de alta eficiencia. Por la situación de los laboratorios se pensó en una solución en base a 2 equipos recuperadores con batería de calor, uno ubicado en el laboratorio n.º 2, para dar servicio tanto a éste como al laboratorio n.º 3, y otro situado en el taller de maquetas, para dar servicio a dicho taller, así como a los laboratorios n.º 4 y n.º 5.

Las redes de conductos debían de favorecer un barrido lo más completo posible del volumen de aire de los espacios, ubicando la impulsión en un extremo del mismo y la extracción en el otro. El sistema incorpora una batería de calor conectada a la red de calefacción, para conseguir no sólo adecuar térmicamente el aire de entrada, sino también para climatizar el espacio, por lo que posteriormente se cierra la red de radiadores de las zonas en las que se actúa. Los conductos

se realizaron en climaver Neto, un conducto de fibra de vidrio con un acabado interior rugoso que sirve para atenuar el ruido producido por el paso del aire a través del conducto. La regulación de los sistemas debería de posibilitar varias marchas de ventilación y el establecimiento de horarios de funcionamiento.

En la Figura 9 se muestra la instalación en los laboratorios n.º 2 y 3, siendo la red azul la de impulsión y la roja la de retorno.
