# La reparación de la bóveda del altar mayor de la iglesia del Colegio N<sup>a</sup> S<sup>a</sup> de la Antigua

## *The repair of the main altar vault of the church of the N<sup>a</sup> S<sup>a</sup> de la Antigua College*

El texto presenta las actuaciones de reparación de una bóveda del Siglo de Oro español, la bóveda de cañón con lunetos que cierra el Altar Mayor de la iglesia de Colegio Nuestra Señora de la Antigua de Monforte de Lemos, Lugo (España), datada hacia 1610. En primer lugar, se identifican las lesiones que presenta la bóveda, para seguidamente acreditar la ausencia de movimientos de ésta. A continuación, se indaga sobre las posibles causas que pudieron haber dado lugar a las lesiones. Finalmente se exponen los criterios de intervención y se justifica el sistema de reparación empleado, que incluye un mecanismo de control de la deformación sobre la obra terminada. Se cierra el texto con un repaso a las vicisitudes de la obra.

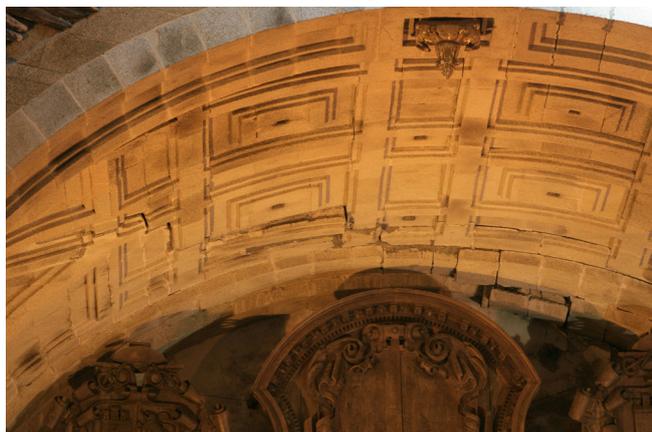
La bóveda está recorrida por una grieta diagonal que afecta al cañón y al luneto del lado del Evangelio y cuyo trazado sigue las juntas entre dovelas, sin llegar a romper las piezas (Figura 4). Esta grieta fue parcialmente rellenada con

Figura 4. Lesiones en la bóveda del Altar Mayor (antes de las obras).

mortero de cemento en 1958 pero en los últimos años parte de éste se ha desprendido en la zona central (se informó de la caída de arenilla sobre el altar), la parte más abierta y que dividía la bóveda en dos, como prueba que por el trasdós se veía la luz del templo. Durante la reparación se pudo introducir la mano en ella y se comprobó que su ancho llegaba a alcanzar los 6- 7 cm en puntos concretos. El relleno de mortero de cemento gris añadía a la lesión mecánica la faceta estética.

En la zona más abierta de la grieta se sitúa la dovela descolgada cuyo estado preocupante se recogía en la DDBIC (Figura 4). La proximidad a la bóveda del andamio colocado en 2018 permitió medir su descuelgue, 10,5 – 11,0 cm (Figura 5, Ref. 1), deformación que implica un desplazamiento horizontal de unos 3,5 cm.

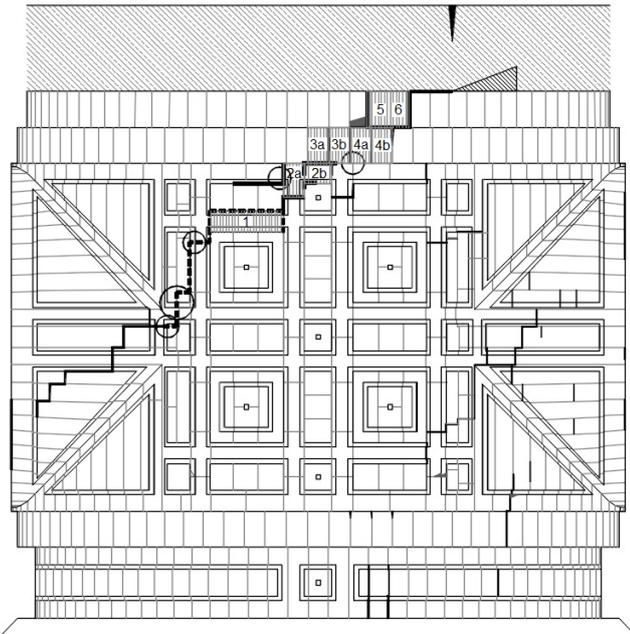
También es muy visible la rotación de otra dovela muy próxima, la dovela longitudinal que cierra la bóveda contra el doble arco de remate hacia el testero (Figura 5, Ref. 2): se apoya en este arco y desciende en el extremo opuesto unos 5-6 cm. También se encuentra separada de la contigua una distancia similar horizontalmente, distancia que fue rellenada con mortero de cemento. Asimismo, se aprecia la rotación de la dovela longitudinal de la que arranca la descrita en primer lugar, con un descuelgue de unos 2,5 cm.

Otro grupo de dovelas con descensos notables se sitúan en los arcos de remate de la bóveda contra el muro testero. Destacan dos dovelas contiguas (Figura 5, Refs. 5 y 6) pertenecientes al arco de arrimo visibles entre los escudos de remate del retablo mayor (Figura 4). El descenso provoca que las dovelas giren, por cuanto por el lado opuesto se apoyan en el muro. El descuelgue permite apreciar una lengüeta en la dovela para generar un apoyo transversal entre los arcos de cierre, escalonados en altura. Esta solución constructiva permite comprender la deformación transversal en V en sendos pares de piezas de los dos arcos de cierre de la bóveda. La lesión, fruto quizás de un empuje horizontal ejercido por la bóveda contra el muro, está situada contigua a la grieta vertical del muro testero.

Junto con las grietas apreciadas se incluyen las dovelas finalmente recolocadas y el orden de empujado de éstas, si bien las dovelas 5 y 6 se izaron conjuntamente. Se elevaron tres dovelas más de las previstas inicialmente.

Figura 5. Plano de lesiones de la bóveda sobre la base de (3).

Lesiones de menor trascendencia son la apertura de juntas en un grupo de dovelas del luneto del lado de la epístola y tres dovelas con pequeñas pérdidas de masa de forma de tetraedro irregular. Más relevante es la pérdida de masa de la dovela contigua a la n<sup>o</sup> 5 anterior. Todas estas lesiones se representaron sobre un plano de la bóveda (Figura 5), para evitar imprecisiones.

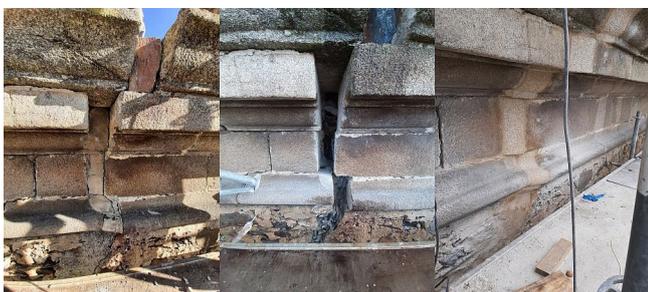
Durante la obra se comprobó que había más dovelas con desplazamientos verticales, si bien de pequeña magnitud. La reparación se limitó a aquellas con mayores descuelgues, superiores a 25 mm. También se midieron los desplazamientos entre piezas contiguas de la cornisa exterior: 13.5-14 cm en el plano del muro (Figura 6) y 6.5-7 cm perpendicularmente.

Figura 6. Fases de la reparación de la cornisa exterior: estado inicial, picado y completado.

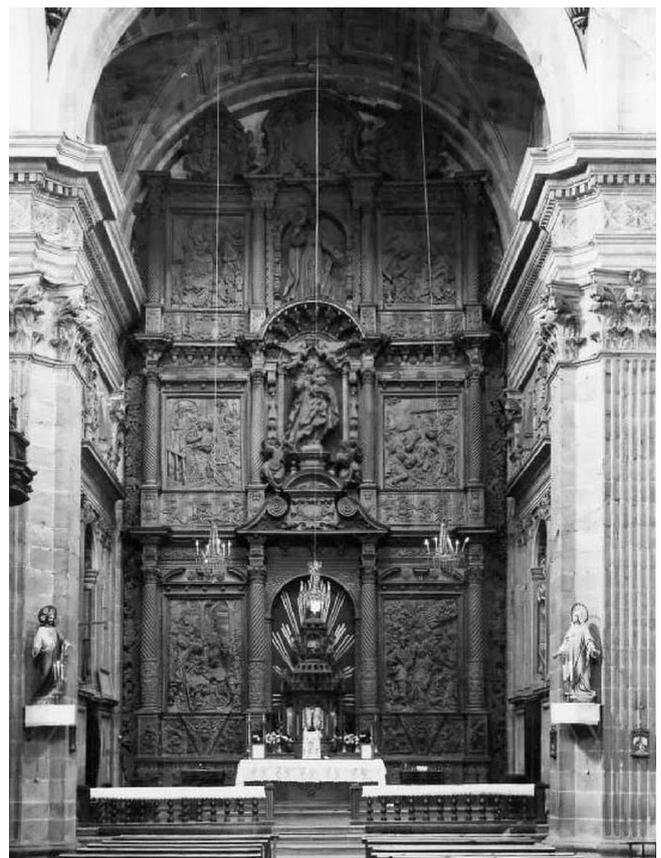
consecuencia los estudios realizados (13, 14) y otras circunstancias personales, fechadas en los años 1991, 1997, 2005 y 2008, la grieta aparece rellena de mortero de cemento y en las más recientes –digitales y con mejor resolución– también se aprecian las dovelas movidas, que, parecen corresponder a la misma situación previa a las obras, aunque es imposible indicar si se ha producido algún pequeño movimiento. Las fotos aportadas por la DXPC fechadas en 2007 ratificaron la conclusión anterior. Posteriormente la dirección del colegio aportó una fotografía de los años 1920/30 (Figura 7) que resultó determinante, por cuanto se identifica la grieta diagonal y se aprecian nítidamente las dovelas descolgadas visibles entre los escudos del retablo, en una situación totalmente análoga a la actual.

Figura 7. Estado del Altar Mayor en 1920-30 (cortesía del Colegio).

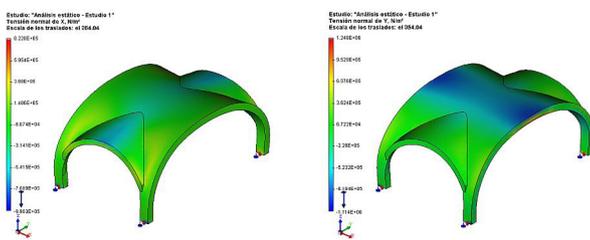
Figura 8. Modelo de control de EF. Autofem Analysis.

Como verificación se realizó un modelo de elementos finitos 3D de la bóveda del altar mayor sometida a la aceleración de la gravedad desarrollado con el programa Autofem Analysis (25) que corroboró las afirmaciones de la teoría (Figura 8), pero no fueron concluyentes en lo tocante al origen de la grieta. En el modelo se emplearon elementos finitos de tipo tetraedro cuadrado. Ante la imposibilidad de realizar los ensayos necesarios para la caracterización del material, como datos mecánicos para la sillería de granito se emplearon los siguientes, usuales en estudios del mismo tipo (26): Módulo elástico, E: 18510 N/mm<sup>2</sup>; Coeficiente de Poisson: 0.15; Densidad 2800 kg/m<sup>3</sup>; Límite de tracción 1.5 N/mm<sup>2</sup>; Límite de compresión: 60 N/mm<sup>2</sup>.

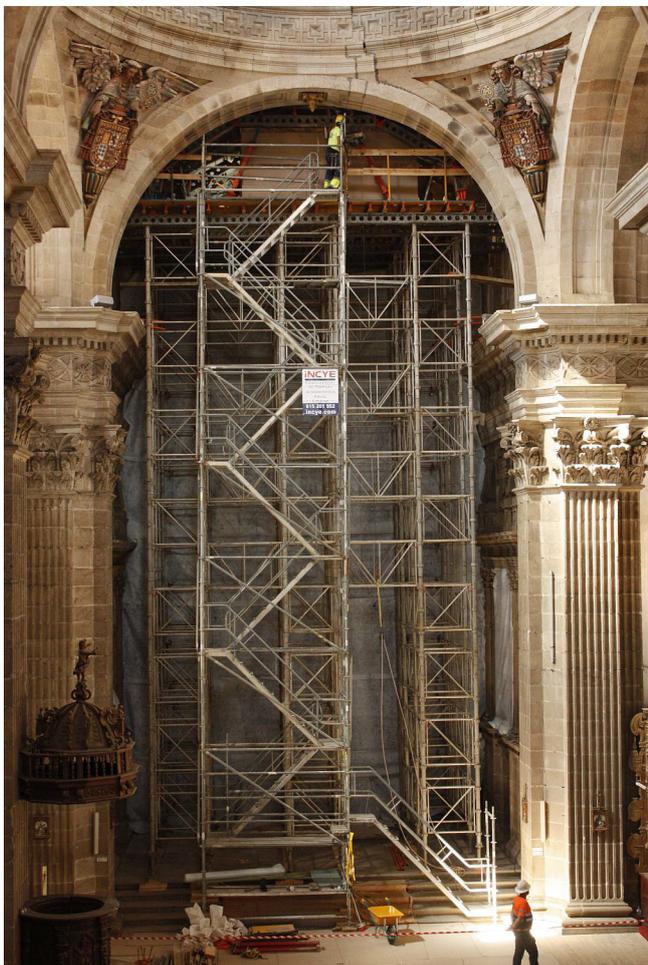
Figura 9. Plataforma de trabajo y estructura de soporte (cortesía S. Pereira).

La solución final consistió en una plataforma a cota de desmontaje sobre la que se dispusieron sendas vigas en dirección transversal a la nave que servían de apoyo y elevaban la cota

de las vigas transversales que, volando sobre el retablo, se apoyaban en cajas realizadas ad hoc en el muro de mampostería existente. Resultó así una plataforma con una especie de altillo en el fondo (Figura 10).

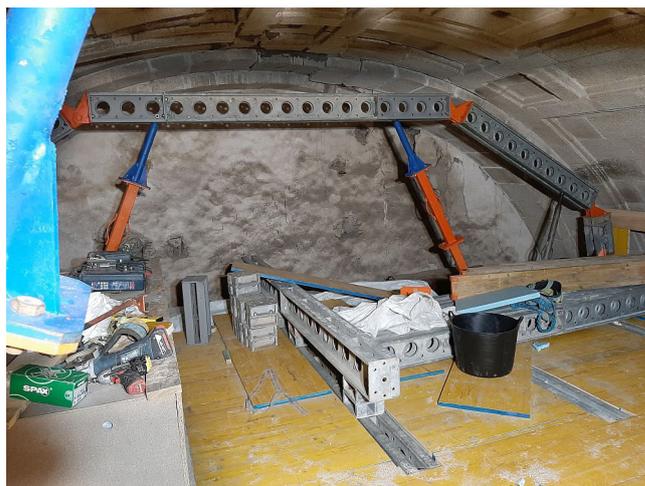
Figura 10. Formación del nivel superior de la plataforma de trabajo.

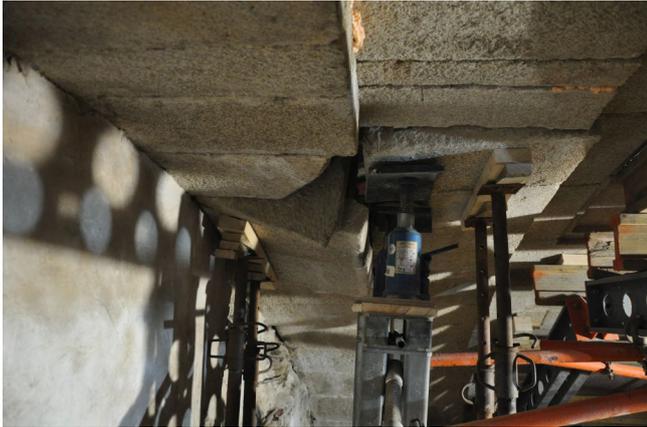
Figura 11. Preparación para el empuje de las dovelas del arco de cierre de la bóveda.

Todas las dovelas recolocadas se sitúan en la parte del cañón central de la bóveda. Su aseguramiento se realizó –cuando hizo falta– intercalando en primer lugar cuñas de pizarra en el sentido de la curvatura del cañón, solución común en las sillerías renacentistas y visible en varios puntos del edificio. Se fija así la dovela en su posición y se posibilita la retirada de los gatos. A continuación, cuando el espesor de la grieta lo demanda, se acuña en la dirección transversal, pero buscando únicamente el cierre de éstas. Tras ello se rellenan las juntas desde el trasdós con mortero de cal hidráulica, reservando un espacio en el intradós para el empleo de un mortero de cal de acabado entonado cromáticamente. Las dovelas del borde se izan por parejas venciendo el rozamiento con las contiguas, debido a su trabajo como arco (Figura 11).

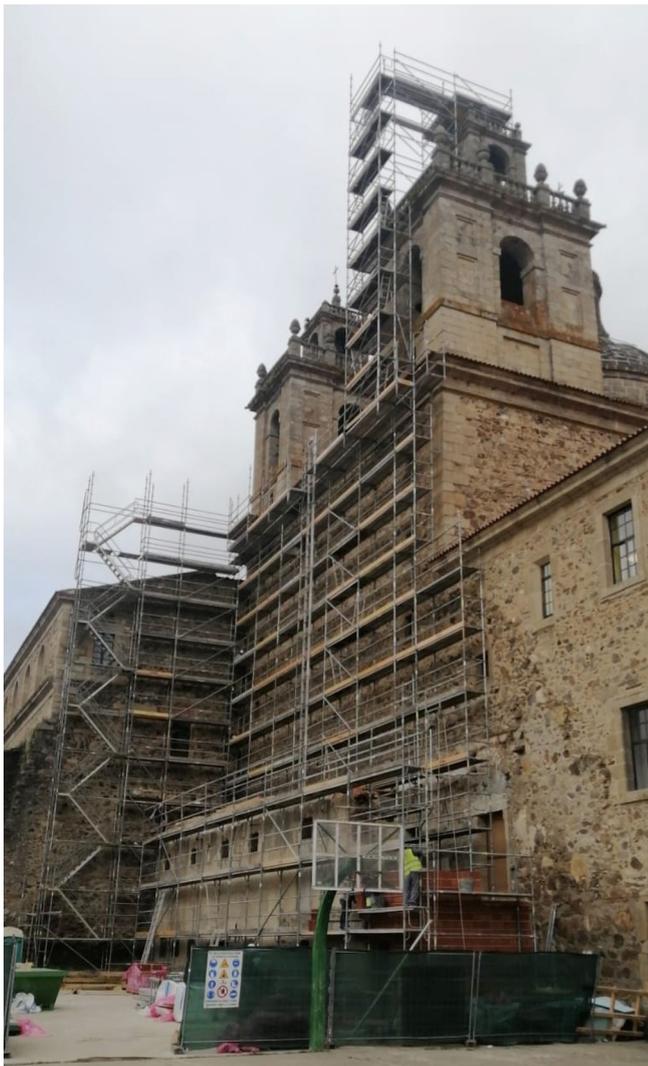
Figura 12. Sistema de andamios situado en la fachada hacia el río Cabe..

Para eliminar las infiltraciones por cubierta al espacio del trasdós de la bóveda se procedió a la sustitución del material de cobertura colocado a principios de los 90. Se empleó teja curva de dimensiones similares a la existente, pero en este caso sobre placas de fibrocemento soportado por rastreles de castaño con aislamiento de lana de roca para disminuir el riesgo de condensaciones y remates perimetrales de cinc. Para ejecutar estos trabajos se instaló un andamio de 24 m de altura cuyo montaje obligó al levantado del piso y cubierta del paso entre claustros, (Figura 12).

Este andamio permitió además el cosido de la grieta vertical que recorre el muro por el exterior y del hueco que separa el encuentro entre el muro de cierre del presbiterio (fin. XVI – ppos. XVII) y el de la antigua antesacristía (fin. XVII) con el objetivo de evitar daños por impacto en posibles sacudidas sísmicas. En ambos casos el cosido se realizó con varillas de fibra de vidrio  $\varnothing 10$  y 100 cm de longitud. Antes de iniciar la intervención la grieta vertical fue revisada con un pachómetro en busca del cosido metálico indicado por Pérez de los Cobos, pero al no aparecer éste se ejecutó el anteriormente descrito.

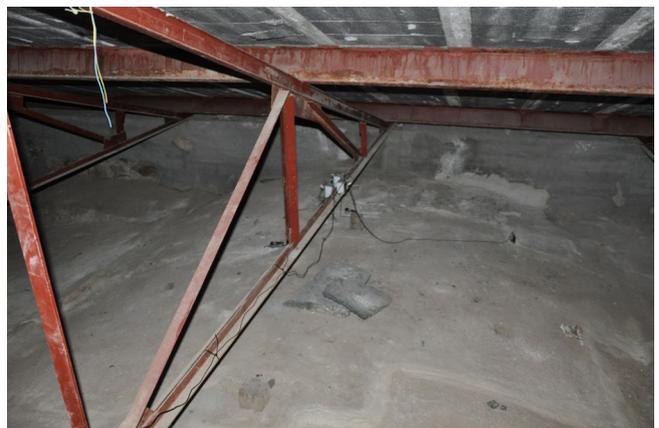
Figura 13. Sistema de registro instalado.

Se ha señalado que no se intentó corregir el desplazamiento horizontal que presenta una parte de la bóveda y que provocó la grieta del muro testero. Esta decisión se tomó en aplicación de los principios de intervención expuestos ante las pruebas de la ausencia de movimientos, así como por lo inasumible que resultaba cualquier intervención aseguradora. Además, permite al ojo experto leer la historia de la construcción. De todas formas, es cierto que la intervención de recolocación de las dovelas implicó ciertas alteraciones en el estado tensional de la bóveda, que se supusieron pequeñas por la forma de ejecución (manual). La intervención se completó con la instalación en el trasdós de la bóveda de un sistema de fisurómetros con registro de temperatura y humedad como mecanismo de control y de alerta sobre posibles movimientos indeseados, verificando así el éxito de la reparación y de la estabilización de la solución (Figura 13).
