**Jorge Aragón Fitera**

**Juan B. Pérez Valcárcel**

## **ANÁLISIS ESTADÍSTICO DE LA PATOLOGÍA DE FORJADOS DE HORMIGÓN ARMADO EN LA EDIFICACIÓN GALLEGA.**

UNIVERSIDAD DE LA CORUÑA  
ESCUELA TÉCNICA SUPERIOR DE ARQUITECTURA  
Departamento de Tecnología de la Construcción

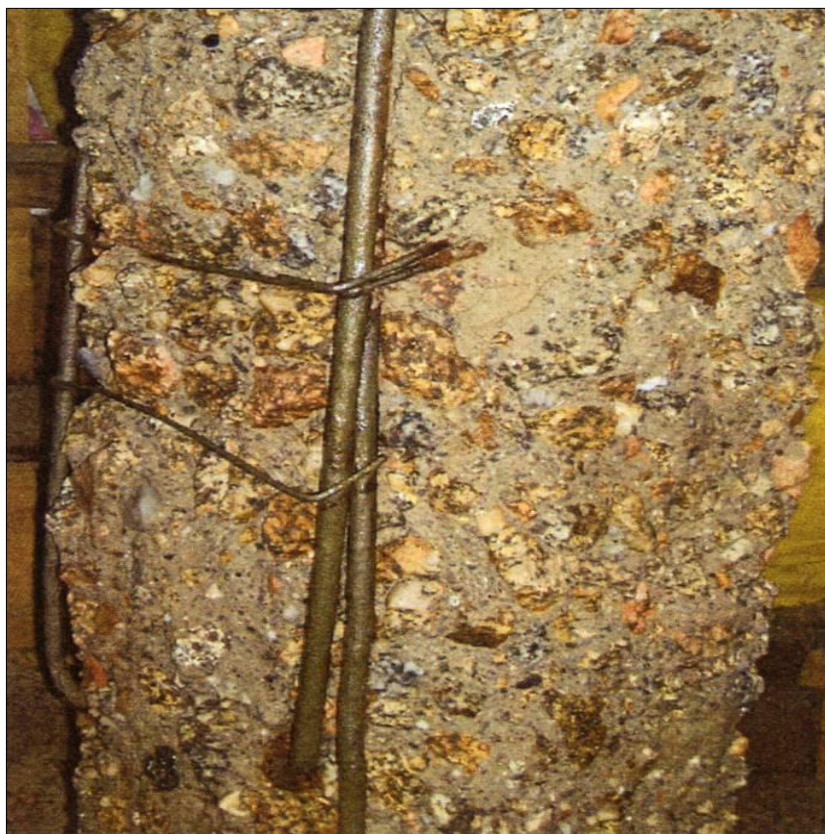
Pilar en sótano de edificio con vestigios de áridos de playa y Conchas de moluscos en la c/Plá y Cancela de Coruña (1946)

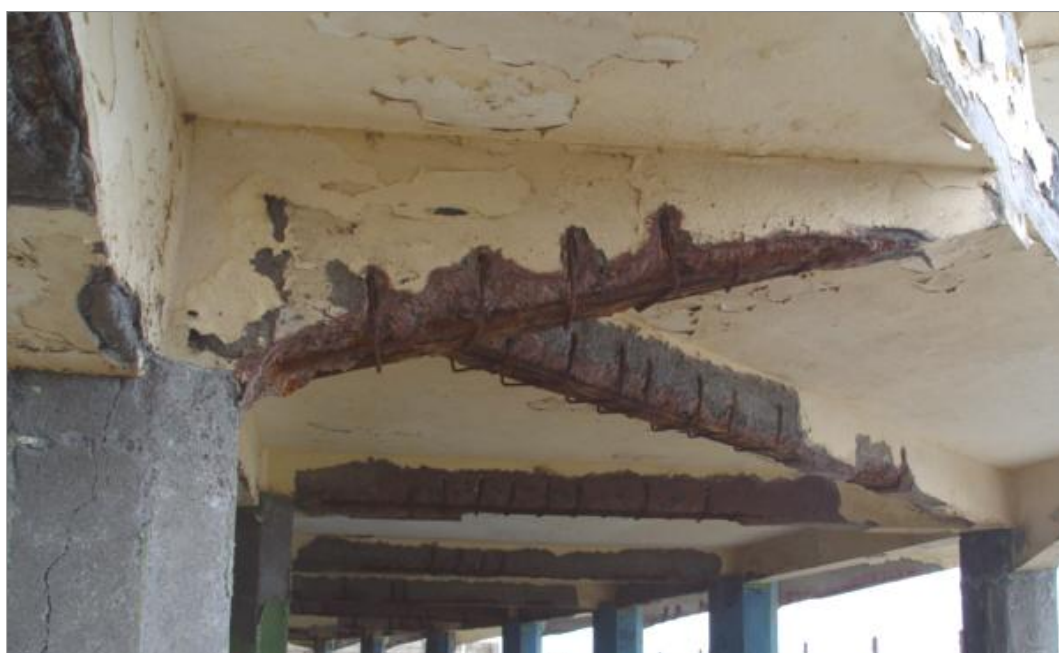
Corrosión metálica en vigas expuestas a la acción agresiva del medio marino

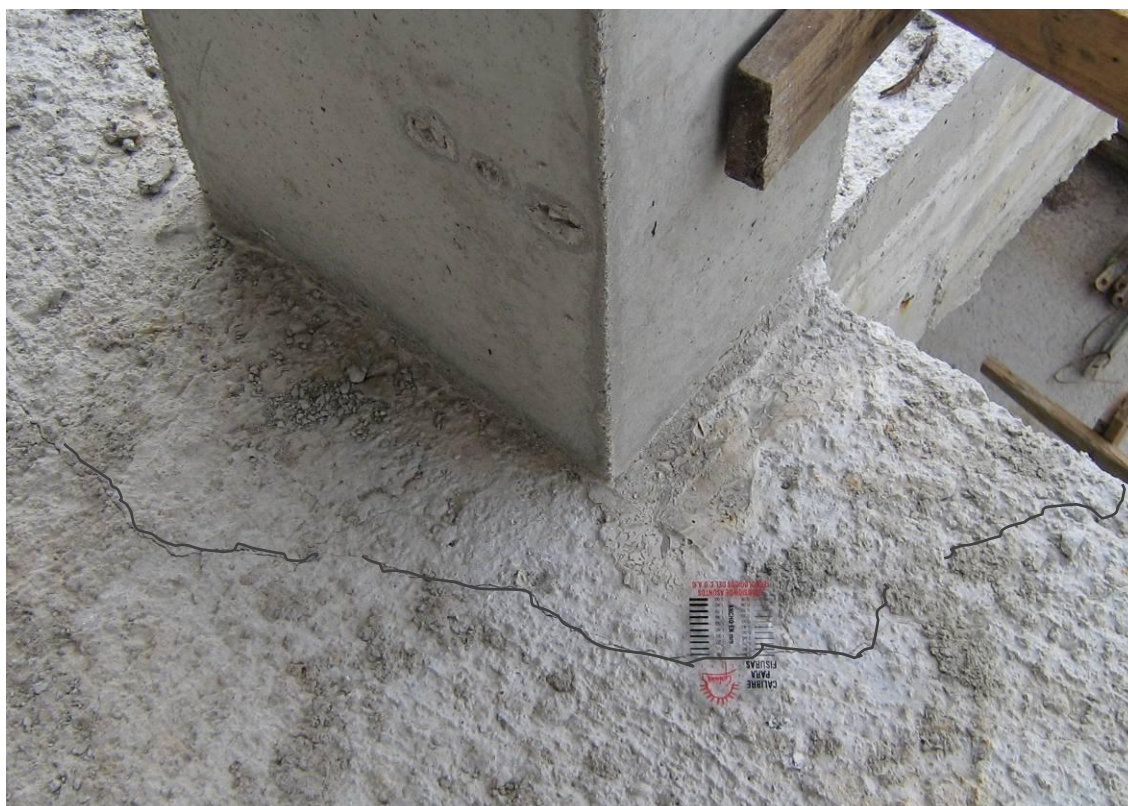
Rotura del forjado en torno al pilar por un asiento diferencial (Moaña-Pontevedra)

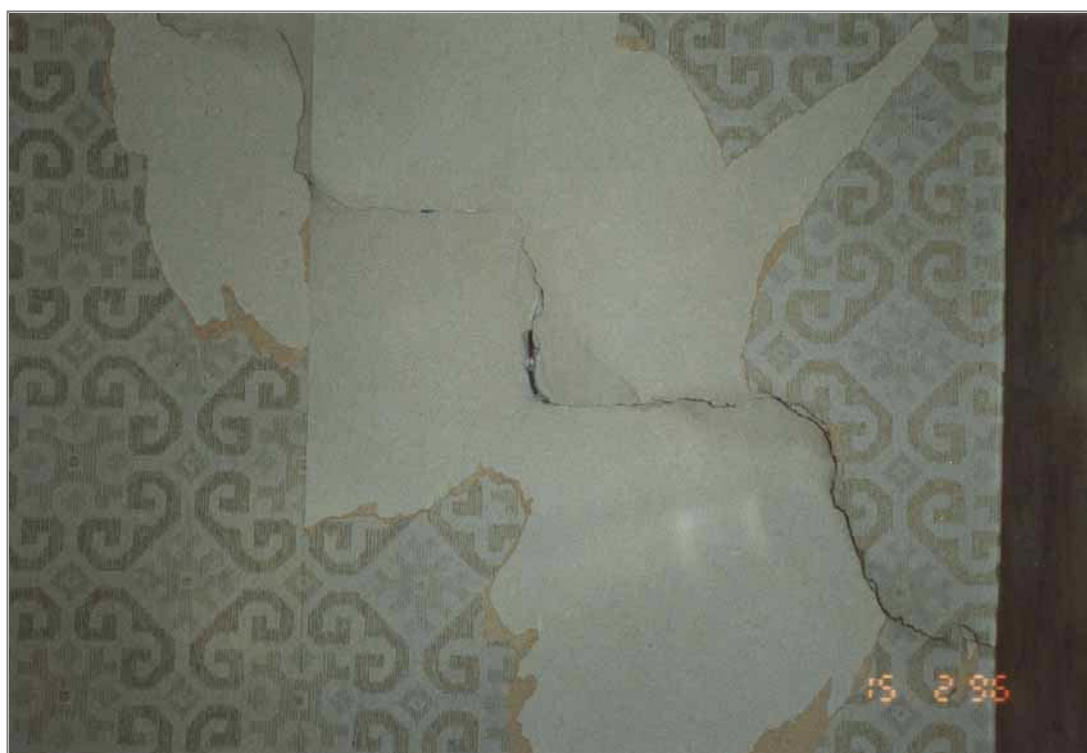
Daños en la tabiquería originado por el deslizamiento de ladera (Toques – Coruña)

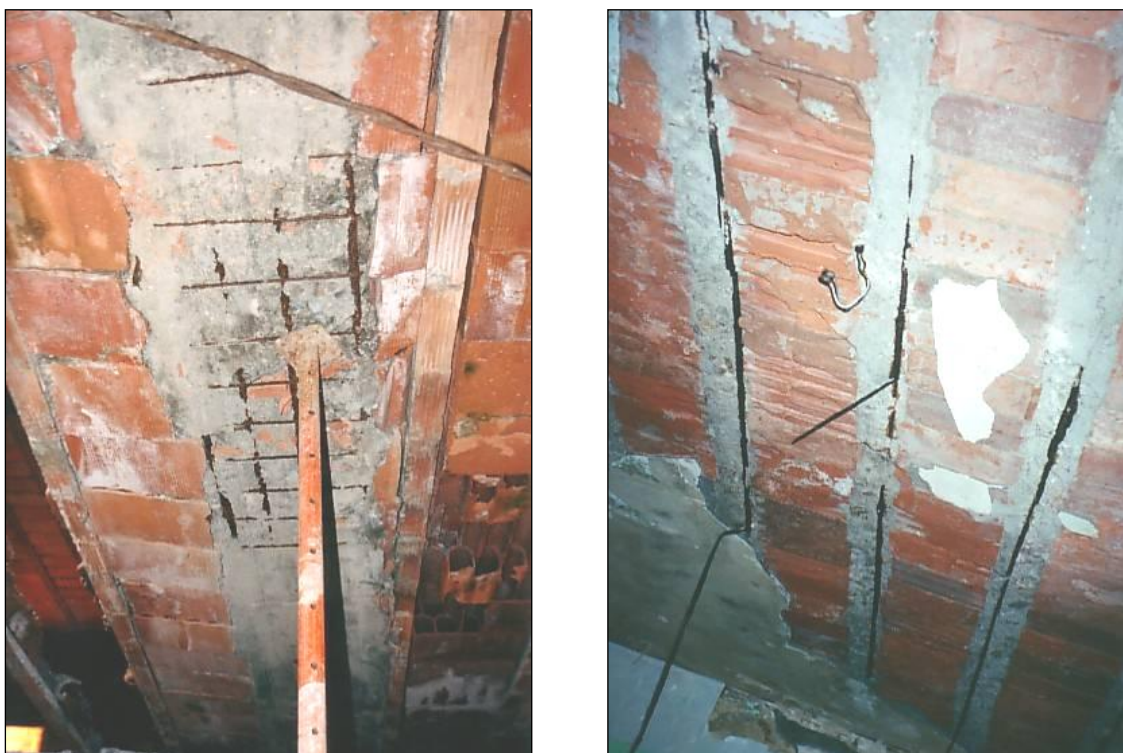
Casos graves de corrosión de armaduras de forjados en Orense y Lugo

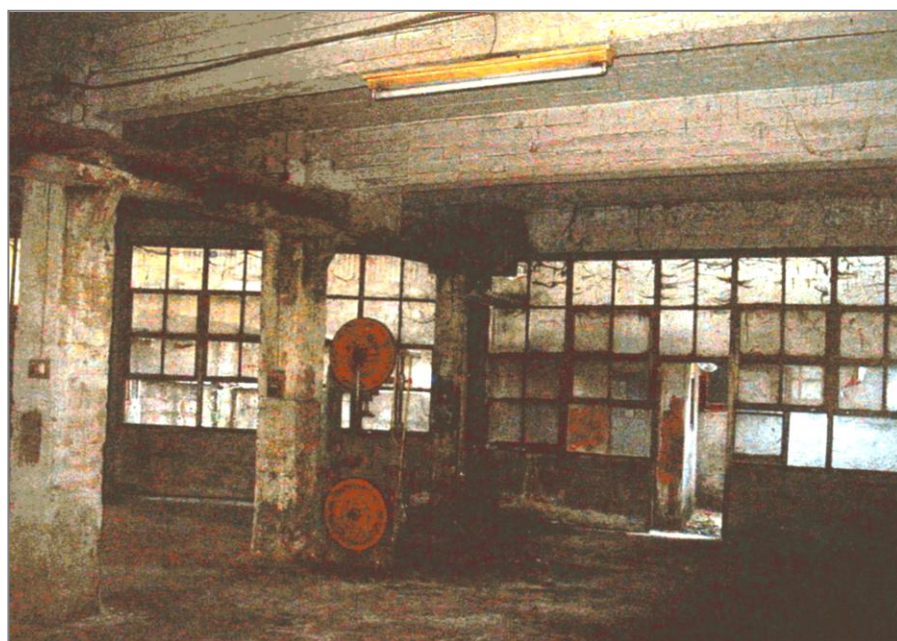
Edificio de viviendas en Coruña (1958): nótese tanto la relación entre el canto de las vigas y las luces empleadas como el pésimo estado de deterioro del material.

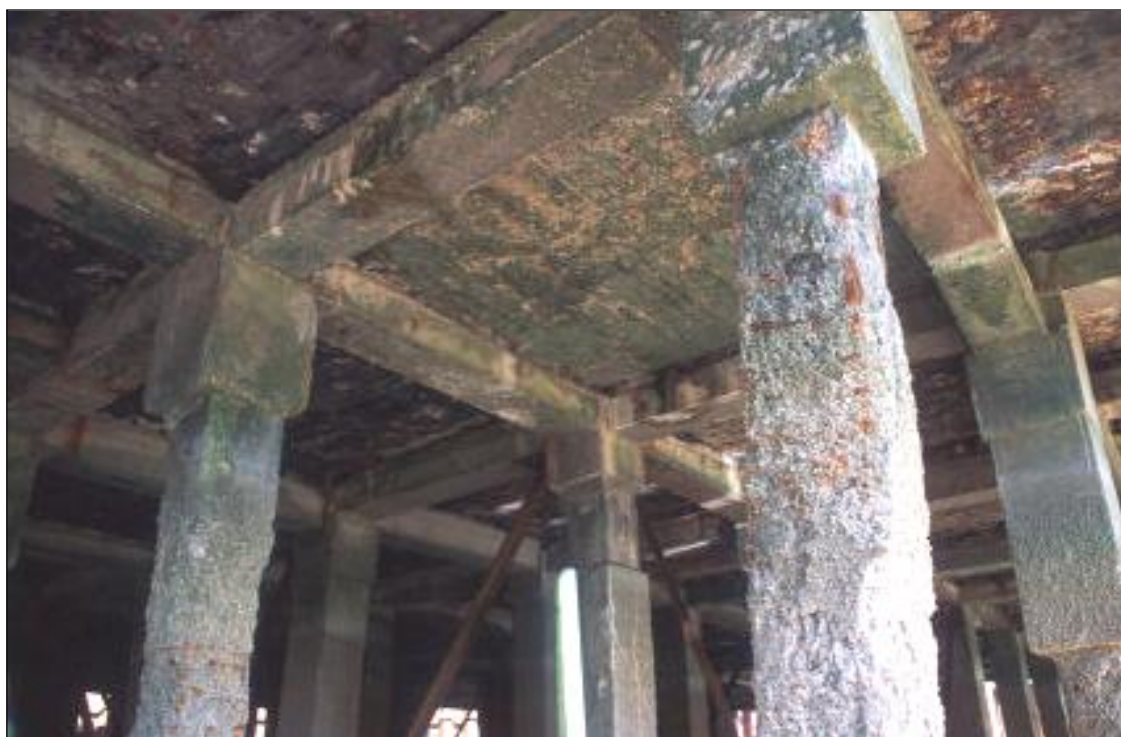
Efectos de la corrosión en ambiente marino sobre una estructura de hormigón

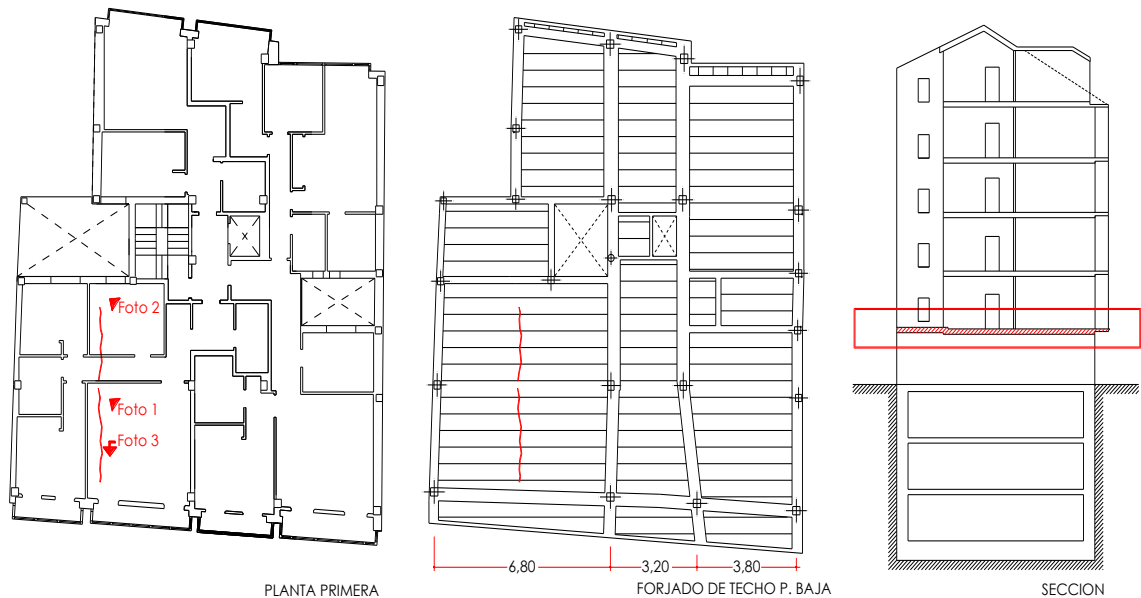
**Urgencia:** Diferida

**Localización del Elemento lesionado:** Forjado horizontal de suelo de planta baja. Unidireccional, canto 20+5cm. con viguetas de hormigón. Luz media del paño extremo afectado 6,80m.
