ANEXO  
TESIS DOCTORAL

CARLOS GARCIA BUJAN

RESTAURACION Y REHABILITACION  
DEL PAZO-TORRE DE STA. MARIA DE SADA  
Y SU ENTORNO PARA CASA DE CULTURA.

### TOMA DE DATOS Y LEVANTAMIENTO DE PLANOS DE SU ESTADO ACTUAL.

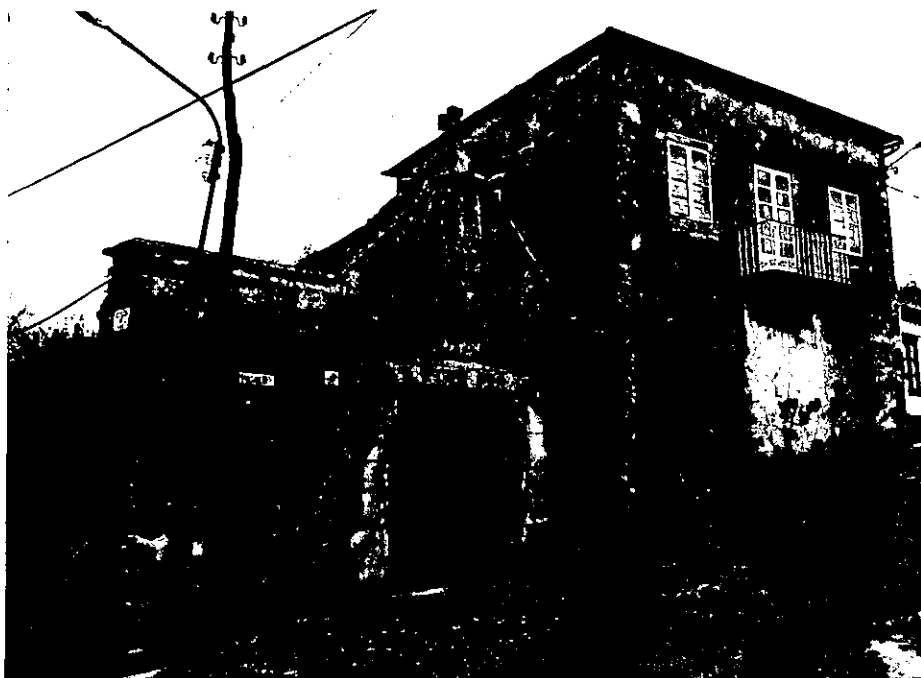
F-1

ESTADO DE ABANDONO EN QUE SE ENCUENTRA LA FACHADA LATERAL QUE DA A LA VÍA PÚBLICA Y LA PUERTA DE ACCESO. ALZADO ESTE. (F-1), (F-2).

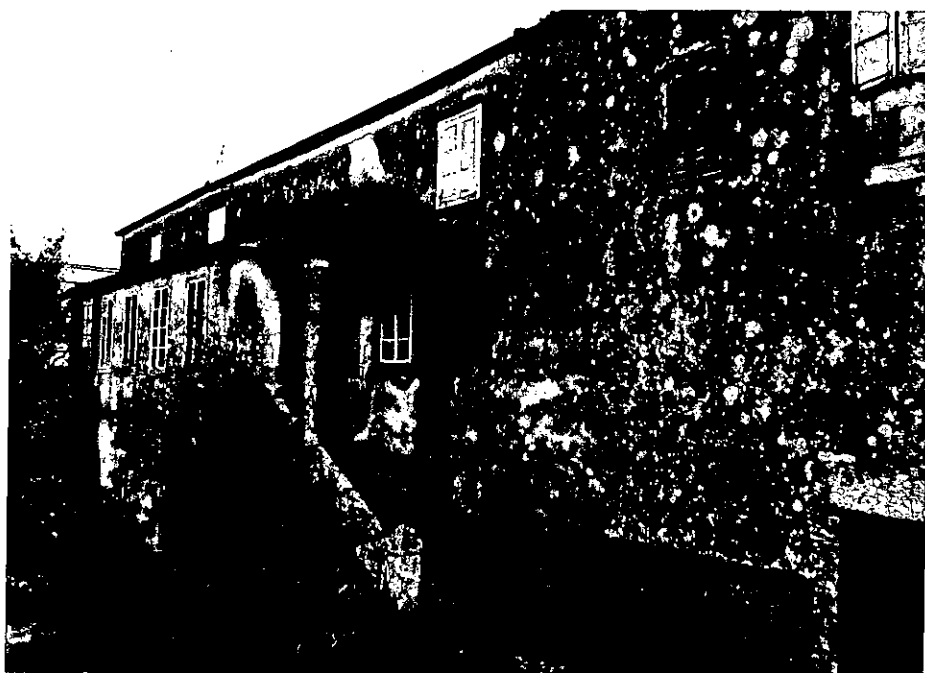
F-2

ESCALERA DE ACCESO PRINCIPAL, DONDE SE APRECIA CLARAMENTE LA UNIÓN DE LA MALA RESTAURACIÓN CON EL EDIFICIO PRIMITIVO. ALZADO SUR. (F-2).

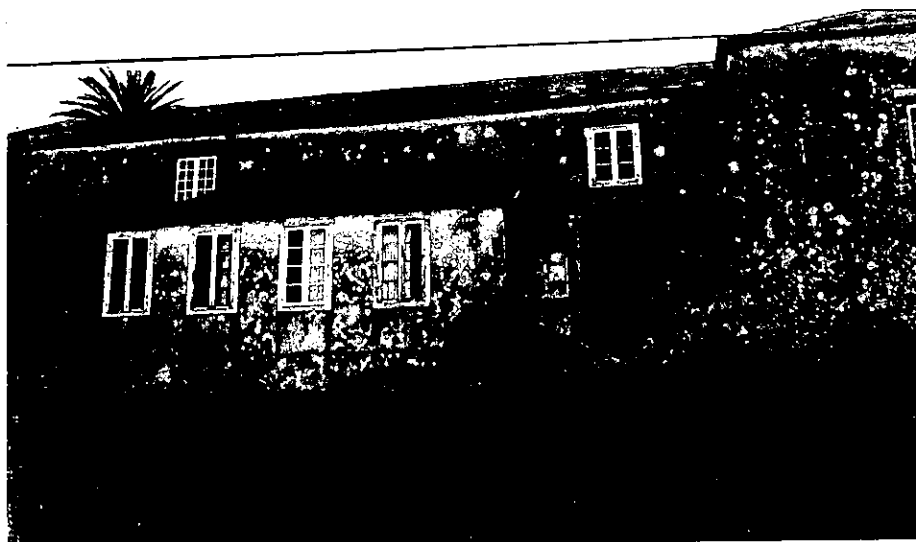
F-3

ALZADO PRINCIPAL (SUR) VISTO DESDE EL EXTERIOR DE LA PROPIEDAD. SE APRECIA EL CIERRE DE UNA GALERÍA ABIERTA ANTERIORMENTE. (F-3).

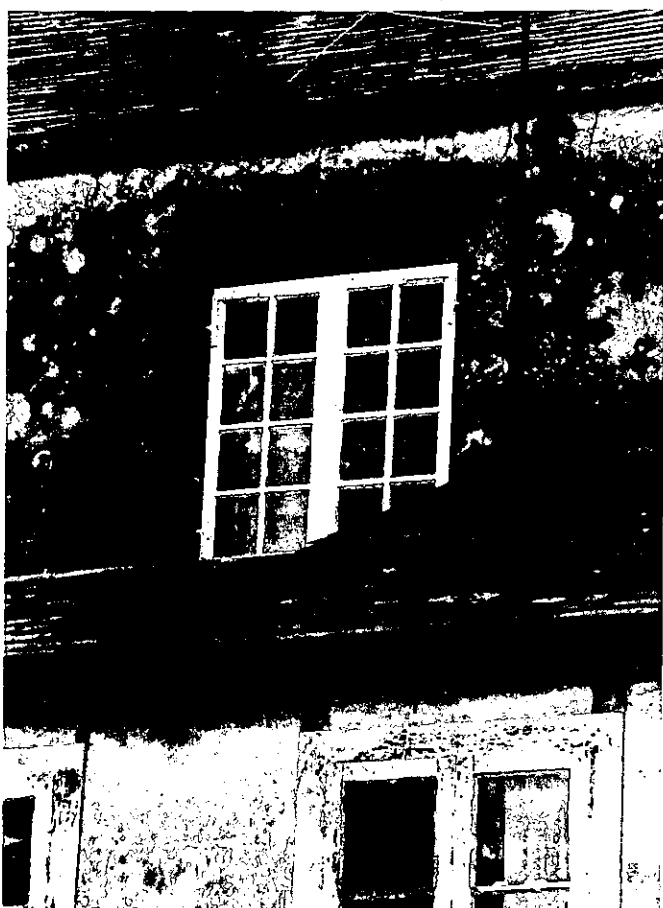
F-4

MALA RESOLUCIÓN DE LA CUBIERTA DE LA GALERÍA CERRADA POSTERIORMENTE, CON EL HUECO DE LA VENTANA DEL MURO YA EXISTENTE. (F-4).

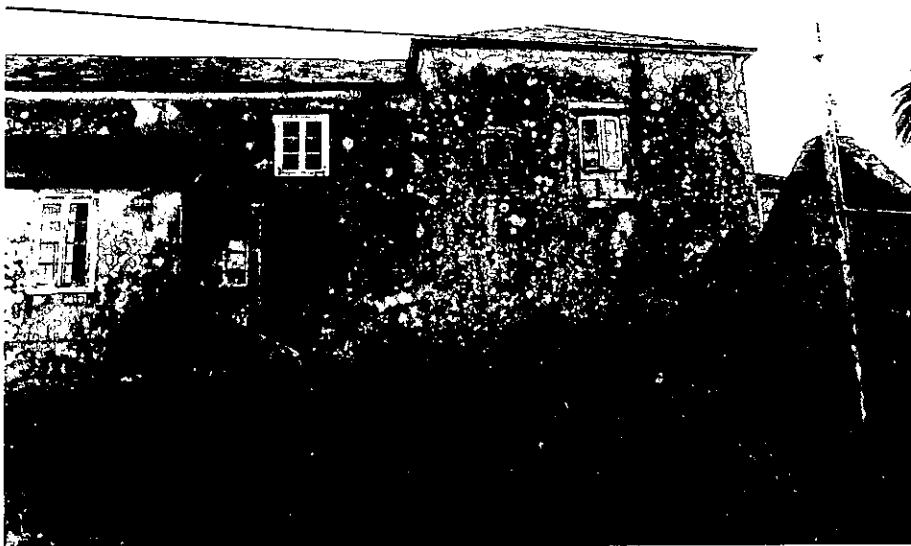
F-5

ALZADO PRINCIPAL (SUR) DONDE SE VE EL ENCUENTRO DE LA PRIMITIVA TORRE CON EL PAZO.(F-5).

LA EXISTENCIA DE ESTA UNIÓN EN EL TIEMPO SE APRECIA MÁS INTERIORMENTE, EN EL ENCUENTRO DE LOS MUROS Y SU INDEPENDENCIA.

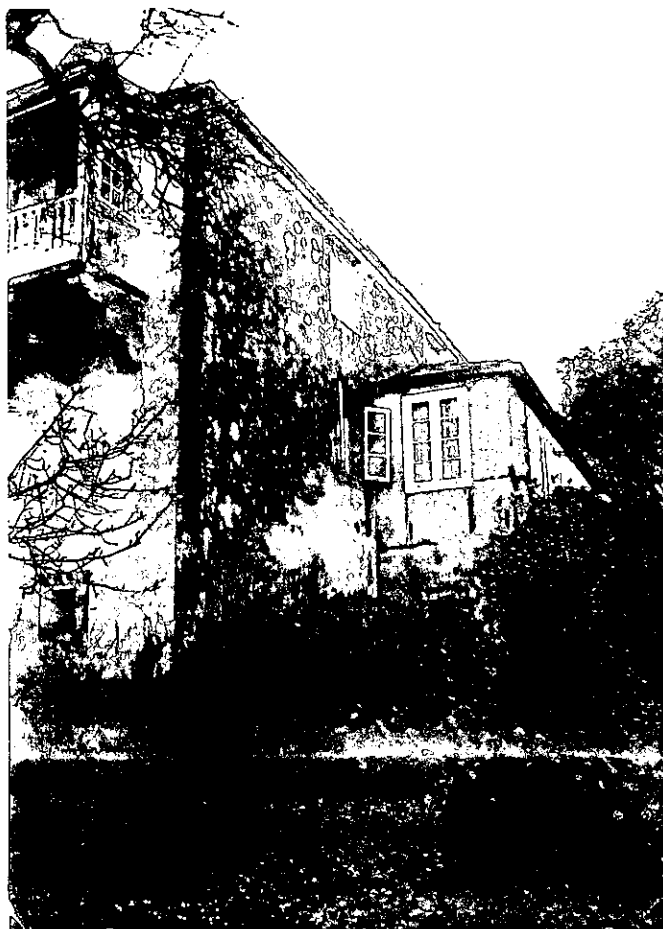
F-6

PERSPECTIVA DEL ALZADO PRINCIPAL (SUR) DONDE SE APRECIA LA UNIÓN DE LA GALERÍA (DE LADRILLO) CUBIERTA CON LA MANPOSTERÍA DEL MURO DEL PAZO.(F-6),(F-7).

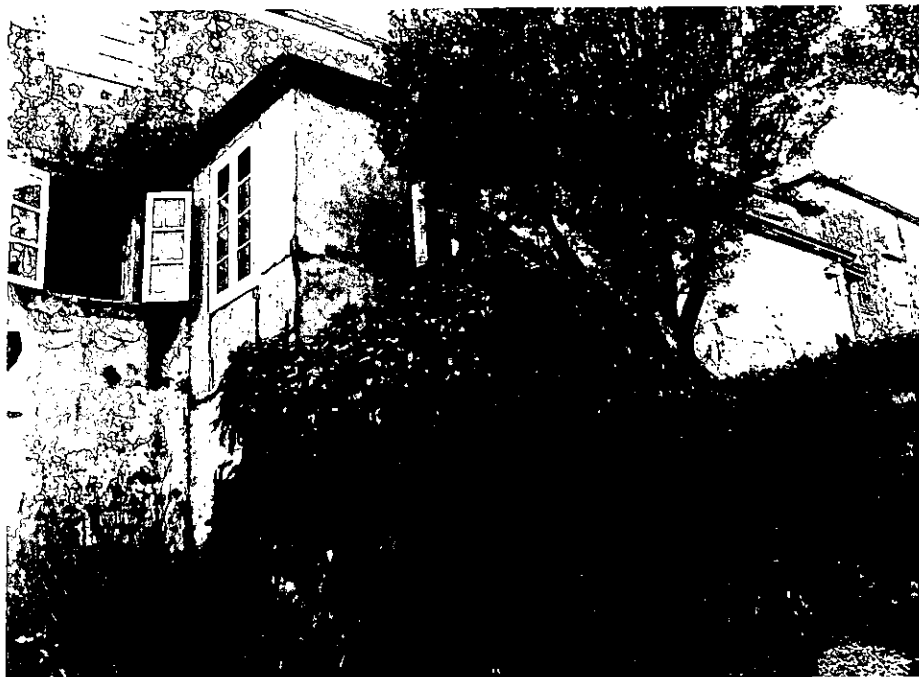
F-7

PERSPECTIVA DE ALZADO PRINCIPAL (SUR) DONDE SE APRECIA LO DICHO ANTERIORMENTE Y LA PÉSIMA RESTAURACIÓN.

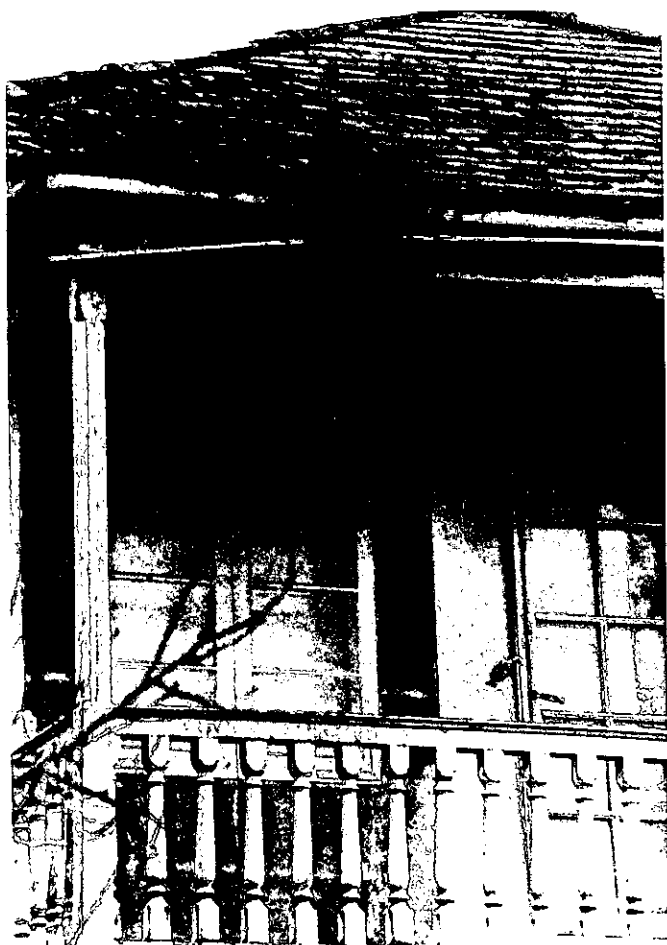
F-9

FRENTE DE GALERÍA QUE CONFIRMA LO ANTERIORMENTE DICHO.(F-9).

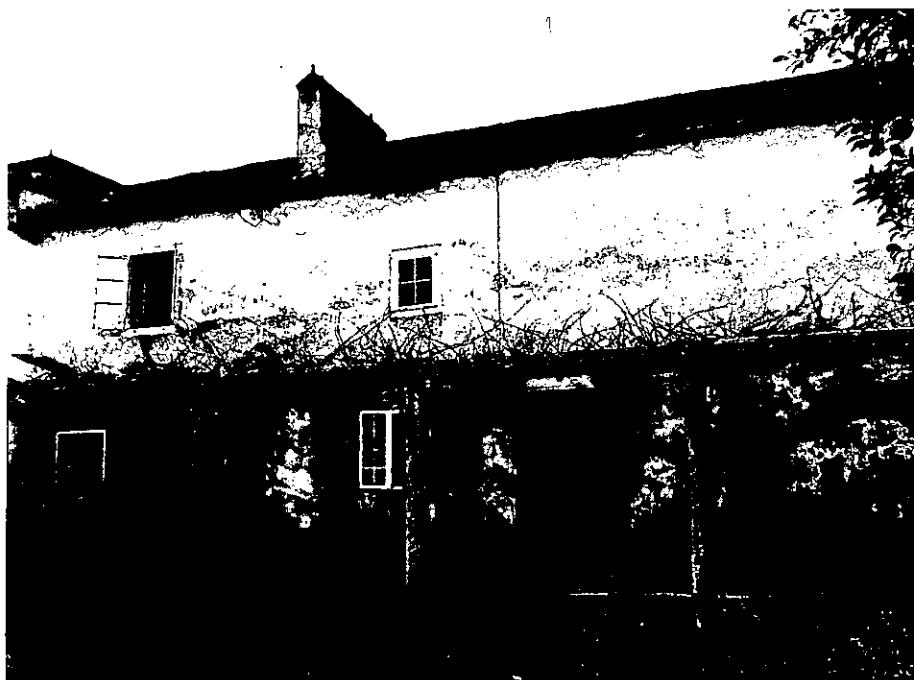
F-11

ALZADO POSTERIOR (NORTE) A DISTINTO NIVEL, SIENDO LA PLANTA BAJA DE ESTA LA PLANTA 1<sup>A</sup> DEL PRINCIPAL. SE APRECIA EL ESTADO DE ABANDONO Y UNAS PÉRGOLAS DE GRANITO PARA LA PARRA. (F-11).

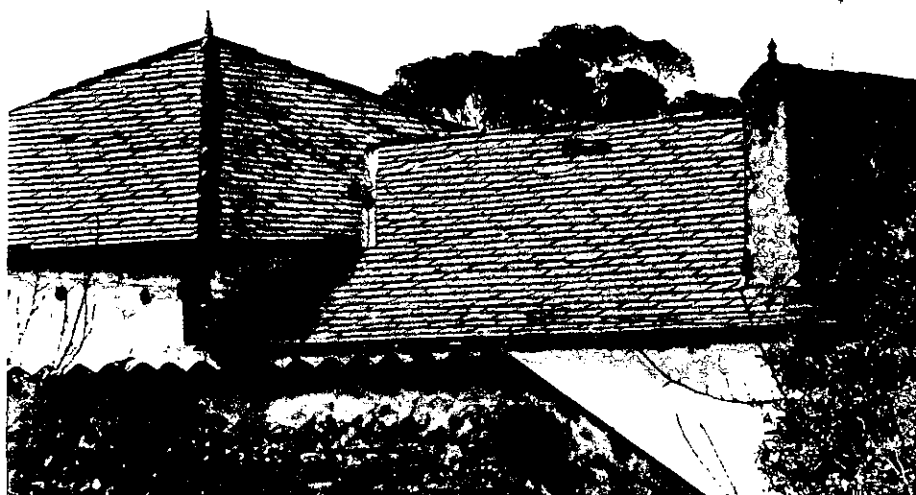
F-12

ALZADO POSTERIOR (NORTE) DONDE SE APRECIA LA UNIÓN DE LAS CUBIERTAS DE TORRE Y PAZO. (F-12).

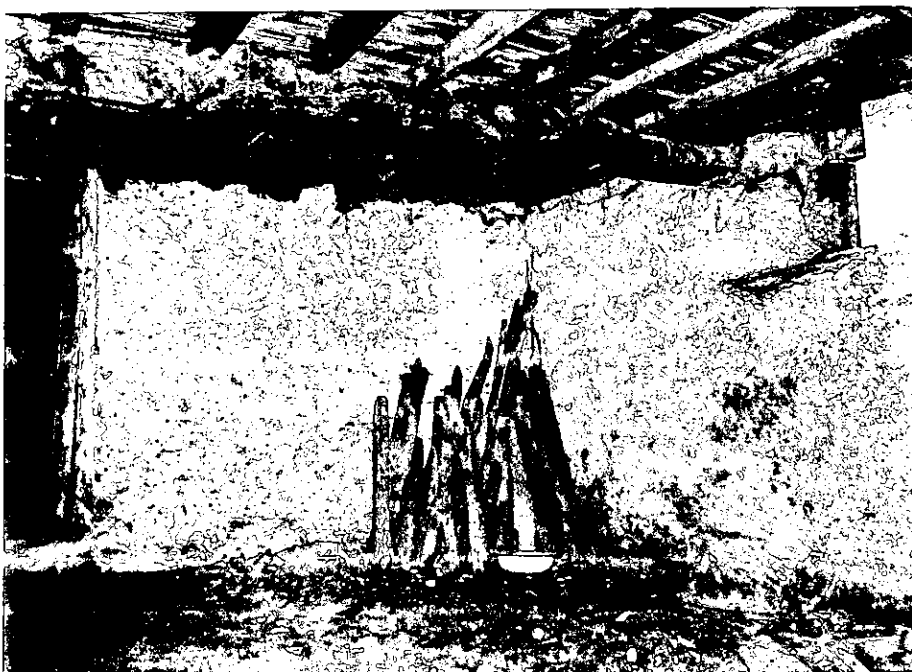
F-13

HUECO DE VENTANA PROPIO DE TORRE QUE SE ENCUENTRA EN LA PLANTA  
1<sup>A</sup> DE ESTA.(F-13),(F-14).

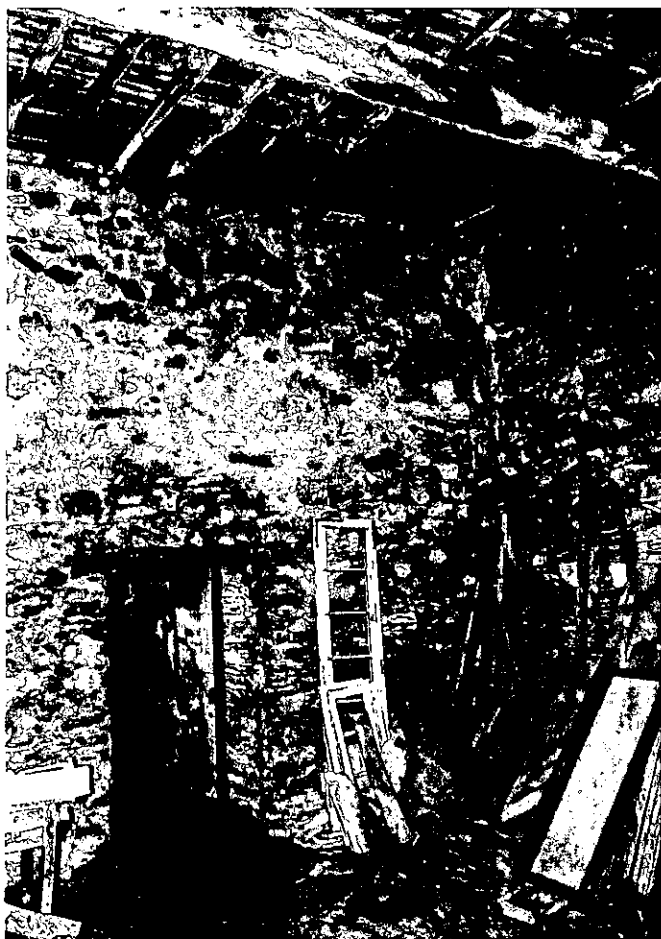
F-15

ESTADO DE ABANDONO EN QUE SE ENCUENTRA LA PLANTA BAJA-SÓTANO DE LA TORRE, DESTINADA A ALMACÉN. (F-15).

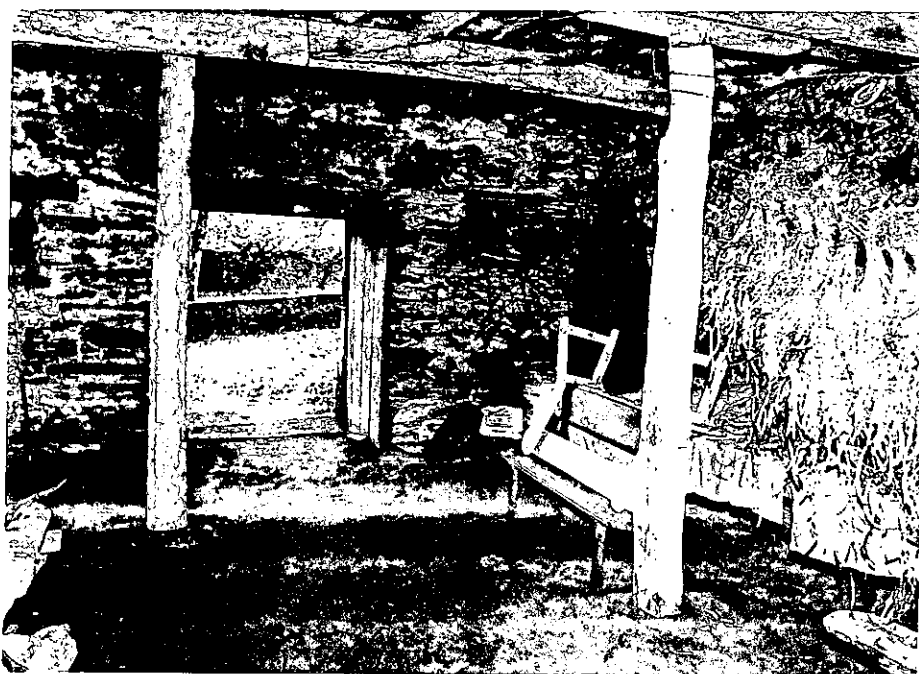
F-16

PLANTA BAJA-SÓTANO DE LA ZONA DEL PAZO CON SUELO DE TIERRA Y DONDE SE APRECIAN LAS ZAPATAS Y PILARES DE MADERA PUESTAS COMO REFUERZO.(F-16).

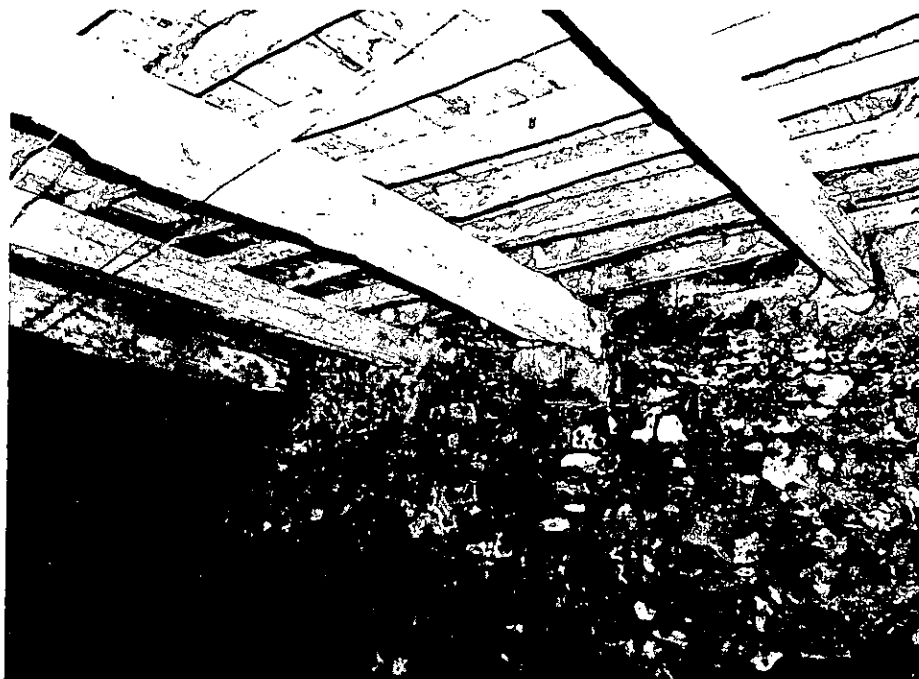
F-17

PLANTA BAJA-SÓTANO DE LA ZONA DEL PAZO DONDE SE VE EL ESTADO DE ABANDONO DEL MURO Y LAS MÉNSULAS DE GRANITO QUE SOPORTAN LAS VIGAS DE MADERA.(F-17).

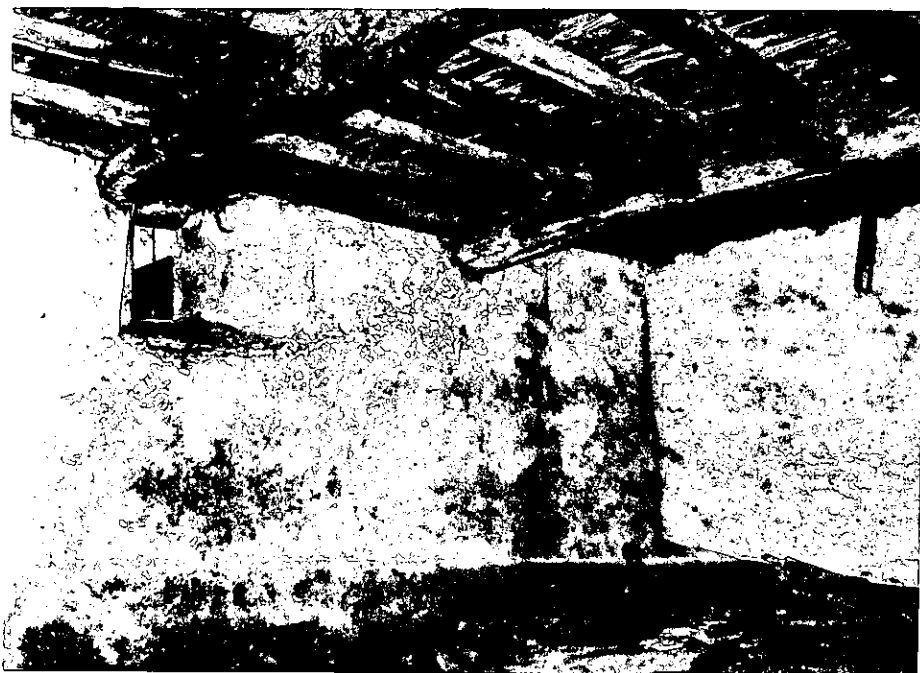
F-18

PLANTA BAJA-SÓTANO DE PARTE DEL PAZO EN COMPLETO ABANDONO.(F-18).
