Evolución histórica del complejo hidráulico de La Contraparada

Julio Muñoz Bravo
Rafael Cortés Gimeno
Miguel Arenillas Parra
Carmen Díaz Guerra Jaén

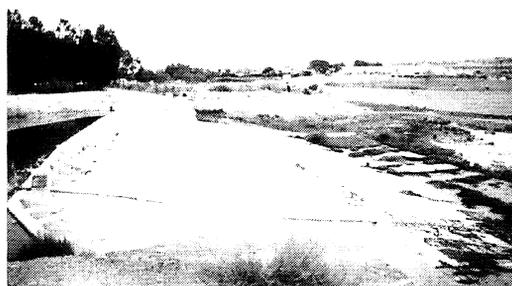
Foto 1

del revestimiento. Una vez reparados los desperfectos mediante la renovación de la sillería y el relleno con escollera del socavón al pie del talud, el azud no sufrió modificaciones de importancia en los años posteriores, limitándose las actuaciones al revestimiento con una capa de mortero de cemento de cincuenta centímetros de espesor medio y a ligeros retoques en la coronación y en el enchachado de escollera (foto 1).

Un emparrillado de pilotes hincados en los acarros del río, trabados longitudinal y transversalmente, formando cajones que se rellenan de piedras. Sobre ellos una hilada de sillería en bruto de regularización que sirve de base al cuerpo principal, constituido por mampostería ordinaria de cal, con forma escalonada en su parte exterior para darle mejor trabazón a la sillería que forma el paramento exterior.

El pie del talud se protegía con un macizo de sillería franca en bruto sobre el que se establecían tres cadenas de sillería en sentido transversal. La última hilada quedaba ceñida por una hilera de cuartones hincados, unidos por largos tirantes de hierro acodillados en ambos extremos y con zancos intermedios. Tanto los codillos como los zancos se disponían en cajas convenientemente emplomadas.

Los daños que se produjeron se debían a la socavación del pie del talud y el levantamiento de sillares
