# REHABILITACIÓN DEL PATRIMONIO COMO FUTURO DE LA PROFESIÓN: UN CASO PRÁCTICO

JORGE ARAGÓN FITERA (DR. ARQUITECTO) Y MANUEL FREIRE TELLADO (DR. ARQUITECTO)

Desde esta perspectiva se presenta la rehabilitación estructural de un edificio de 1946, dictaminado por otros técnicos como ruina, en pleno centro de Santiago de Compostela, Patrimonio de la Humanidad.

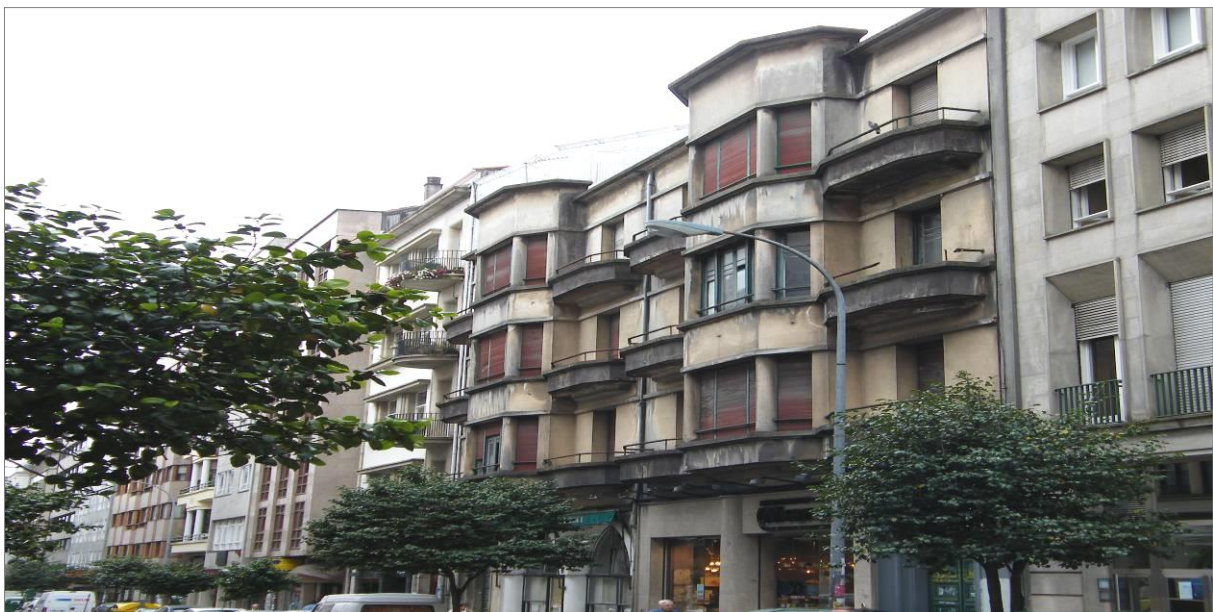
FIG.01: Fachada principal del edificio

Es un claro exponente del estilo racionalista gallego. En palabras del profesor Agrasar Quiroga<sup>(3)</sup>: "...enfatisa su condición moderna mediante la superposición de simetrías y juegos de sus voladizos, negando el valor portante de la fachada".

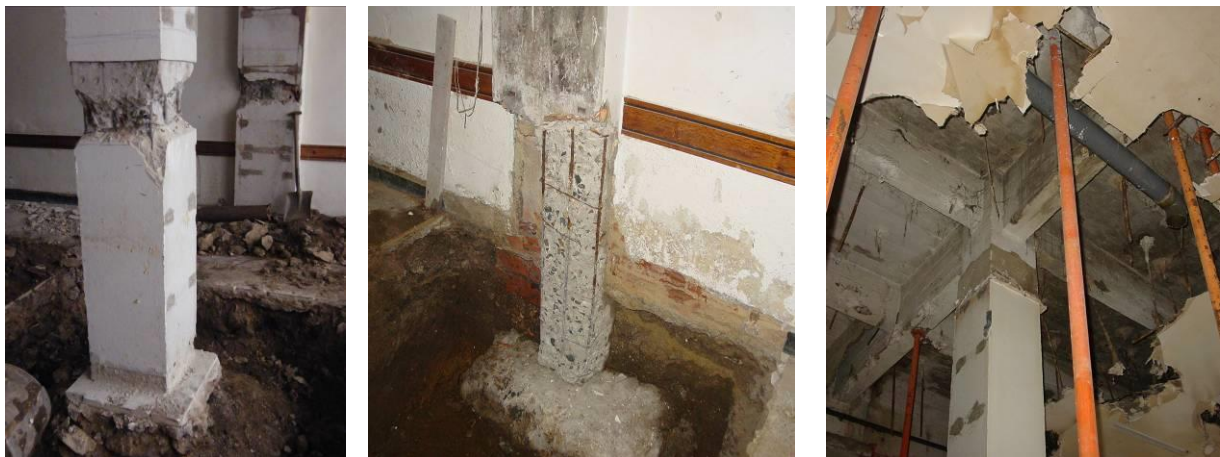
En esta etapa, aparte de la realización de múltiples rozas y catas, se consideraron técnicas no destructivas (medidores de pH, ultrasonidos y termografía). En cualquier caso siempre se deben emplear los recursos necesarios que fundamenten y garanticen las conclusiones relativas a dictaminar el derribo, por ruina, o a proceder con una intervención avalada por una clara rentabilidad.

FIG.02: Proceso del levantamiento de datos: apertura de catas

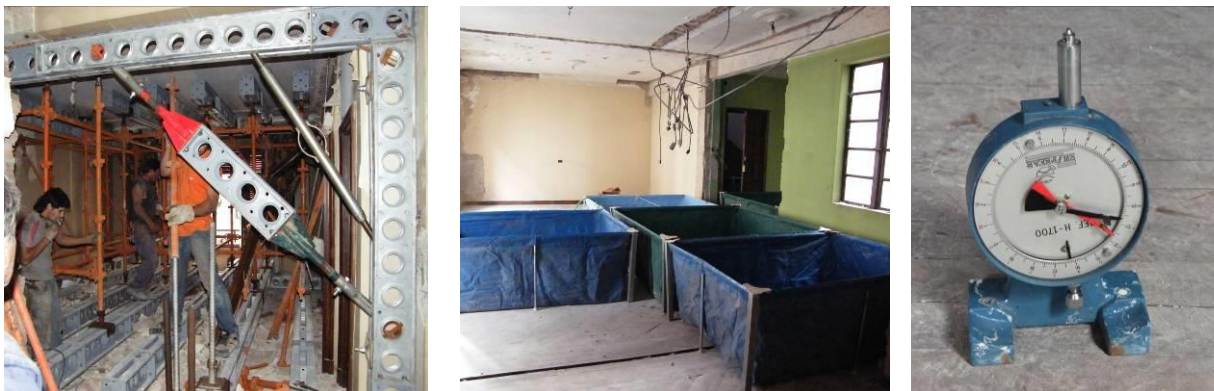
Los primeros cálculos sobre los forjados, en base a una estimación conservadora, daban resultados límite sobre la seguridad, por lo que se optó por contrastar estos resultados numéricos con una prueba de carga a pesar del problema que suponía un laborioso sistema de apeo de aquellos, dado que seguía en uso el local destinado a cafetería en la planta baja del edificio.

Una vez solventado ese problema, se escogió el método normalizado de escalones de carga realizado con balsas de agua. Como aparatos específicos de medida se emplearon extensómetros, flexímetros y comparadores mecánicos. Para no coartar las deformaciones impuestas se procedió al degollado previo de la coronación de las tabiquerías de fábrica. De esta forma se determinó su comportamiento, y al mismo tiempo el de las vigas, ante la deformación vertical bajo la sobrecarga real prevista en el proyecto.

FIG.03: Prueba de carga de forjados y vigas

Al finalizar el proceso, los forjados y las vigas arrojaron unos coeficientes de seguridad tolerables, considerando que se aceptaba su disminución con respecto a los valores normativos en función de los parámetros fiables obtenidos en la primera etapa, según los criterios expuestos por el profesor Aragón Fitera<sup>(5)</sup>.

Con respecto a los forjados, y a la vista de los resultados de la prueba de carga, tan solo se tomó la decisión final de aligerarlos de su carga permanente mediante el levantado del pavimento cerámico preexistente para sustituirlo por un acabado ligero tipo linóleo. En la misma línea, las vigas no requirieron operaciones más allá de un saneado local en elementos expuestos de fachadas y patios interiores.

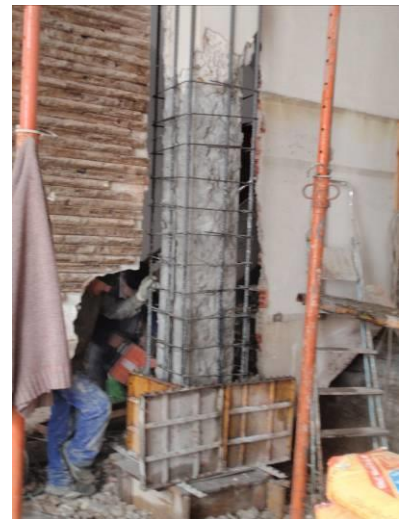
Con respecto a los valores de seguridad obtenidos sobre los pilares se constató con claridad la necesidad de un refuerzo selectivo en las plantas inferiores ante el incremento de las solicitaciones de carga derivadas del nuevo uso del edificio.

FIG.04: Refuerzo de pilares

Con los pilares mencionados se procedió al refuerzo selectivo mediante un procedimiento estándar de encamisado armado de 7 cm. de espesor ejecutado con micromortero de alta resistencia y armaduras pasantes en los nudos. Cabe destacar la lucha enconada con la propiedad, aconsejada por la empresa constructora sin más criterio que el económico, que defendía la idoneidad de un refuerzo con perfilera metálica expuesta, sin más protección que una pintura ignífuga.

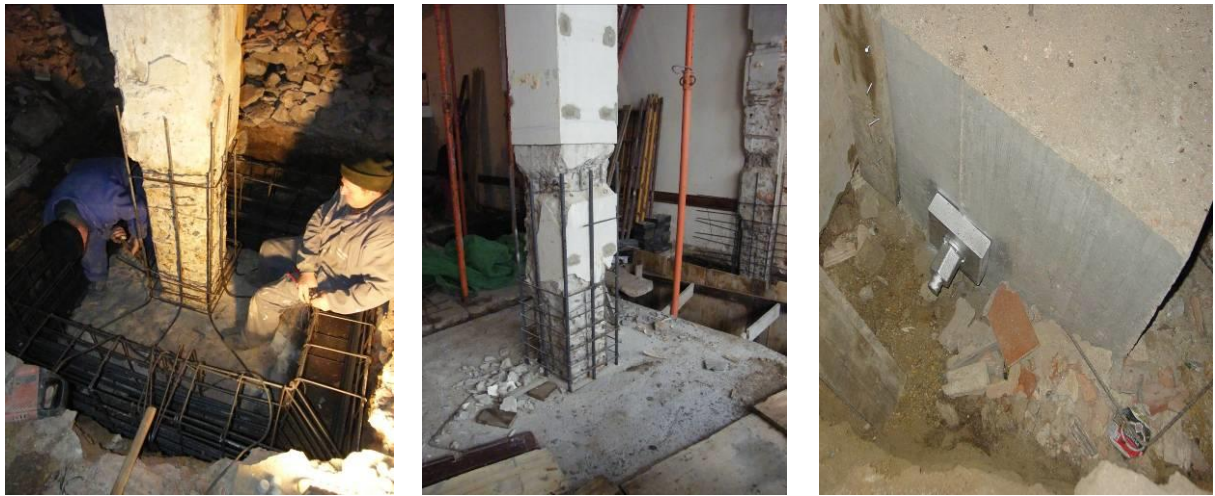
Paradójicamente, los niveles de seguridad inaceptables se presentaron en las zapatas, ejecutadas en su momento mediante un bulbo de hormigón en masa sin encofrar, propio de la época histórica, de muy baja calidad y de geometría escasa.

Estos nuevos problemas detectados fueron:

- El plano de apoyo de las mismas era muy variable, con lo que algunas zapatas quedaban pocos centímetros bajo la solera mientras que otras aparecieron a dos metros de profundidad.
- En el caso de las zapatas medianeras y de esquina, además de presentar un dimensionado sorprendentemente reducido, carecían de viga centradora o sistema similar de equilibrado.

FIG.05: Refuerzo de zapatas aisladas y tendones de postesado

Finalmente se actuó sobre las degradadas zapatas, recreciendo tanto el perímetro como el canto, por su cara superior, hasta enrasarla con el tope de la cota impuesta por la solera. Este proceso resultaba muy práctico en las zapatas profundas, pero insuficiente en el caso de las zapatas más superficiales debido a la falta de espacio libre. Así pues, en estos casos, para complementar sus limitaciones estructurales, entre ellos el problema del rasante entre hormigón antiguo y nuevo,

se procedió mediante soluciones de imprimación de resinas de unión y de postesado con barras tipo Diwydag.
