LA UNIDAD 2 DE CARANZA EN FERROL: FUTURO IMPERFECTO.

THE UNIT 2 OF CARANZA. FERROL: IMPERFECT FUTURE.

Juan Bautista Pérez Valcárcel

Boletín Académico.
Revista de investigación y arquitectura contemporánea.
Escola Técnica Superior de Arquitectura.
Universidade da Coruña.
ISSN 0213-3474
eISSN 2173-6723
<http://revistas.udc.es/index.php/BAC>
Número 8 (2018) | Páginas 61-78
DOI: <https://doi.org/10.17979/bac.2018.8.0.3123>
Fecha de recepción 29.10.2017
Fecha de aceptación 21.02.2018

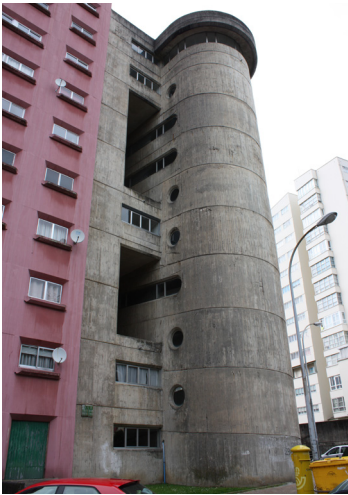
05. Volumen exterior de la rampa.

05. External volume of the ramp.

desde un grupo de ascensores y desde la rampa exterior, que es un elemento muy destacado volumétricamente (Fig. 05).

group of elevators and from the outer ramp, which is a very prominent volumetrically element (Fig. 05).
