# Las estructuras y los materiales de los cercos de murallas

Marcello D'Anselmo

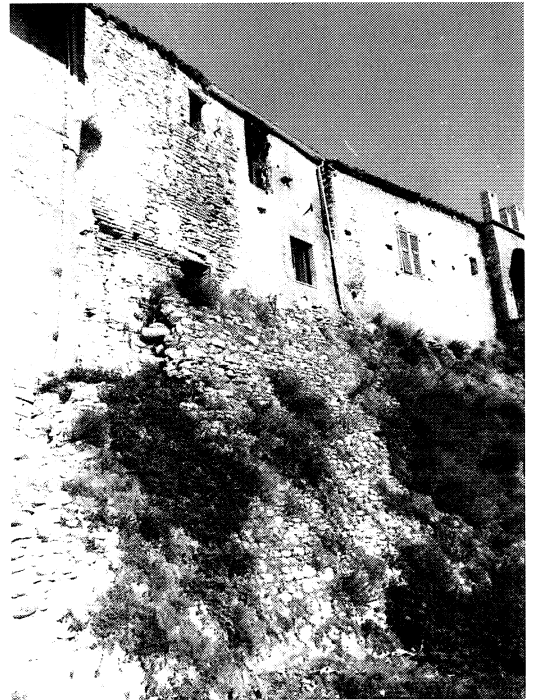
Figura 3  
La construcción de las casas-muralla utiliza técnicas y materiales similares a los que caracterizan las murallas del pueblo

cerse de cantos rodados. Éstos son, junto al mortero, los elementos que marcan casi completamente la mampostería de la fachada a la vista del cerco de murallas; ladrillos y piedras labradas de arenisca se encuentran sólo como intercalaciones en las disposiciones murales, dándole connotaciones policromáticas variables según la diversa exposición a la luz natural, y así el cerco de murallas de Castelbasso, que desde lejos se aprecia como un sistema monolítico, se muestra desde cerca como una superficie rugosa, casi una lámina martillada que acentúa su naturaleza precisamente por efecto de la luz (Fig. 3).

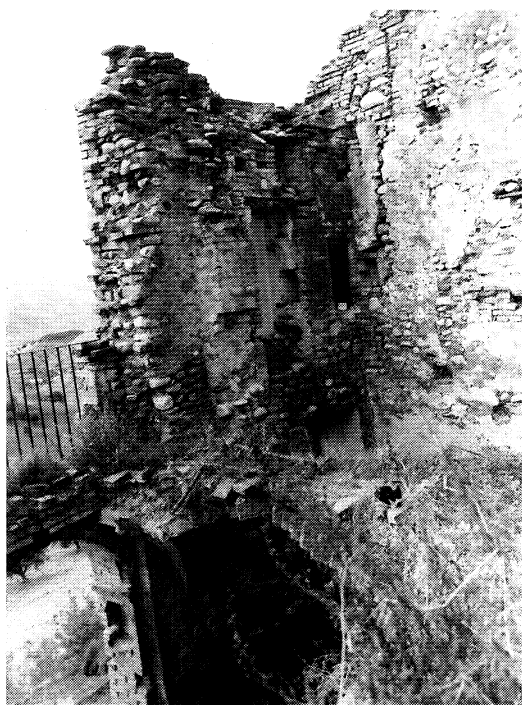
Figura 4  
Mampostería realizada con pedriscos de río y ladrillos

Estas construcciones, realizadas también con materiales artificiales como ladrillos, presentan, en las partes de mampostería que no se ven directamente, un porcentaje más que preponderante de elementos pétreos: los cantos rodados de río; este dato certifica que las construcciones fueron realizadas con los materiales que se encontraban con mayor facilidad pero también utilizando técnicas de construcción locales de época remota (Fig. 4).
