FICHAS DE EDIFICIOS CON GALERÍAS SIGNIFICATIVAS

Fichas de galerías significativas

ESTUDIO TIPOLÓGICO Y PATOLÓGICO DE LAS CASAS TRADICIONALES DE GALERÍAS EN BETANZOS

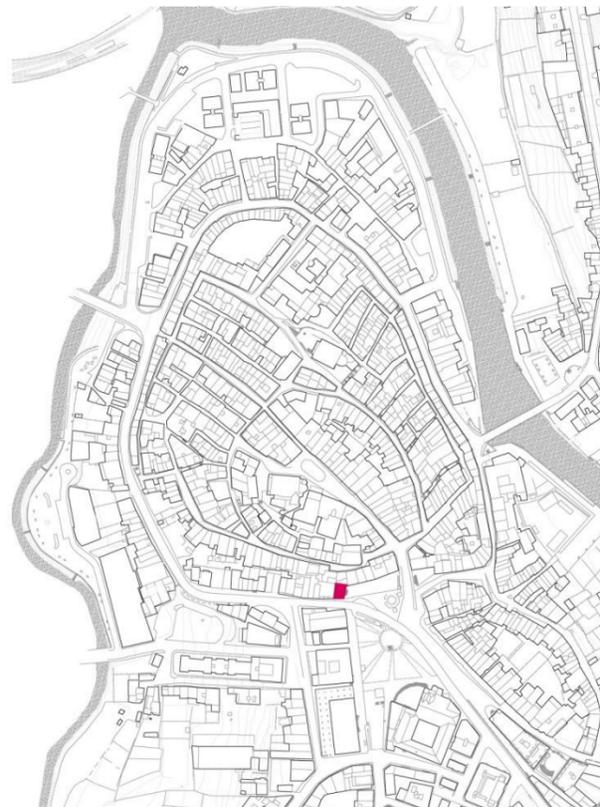
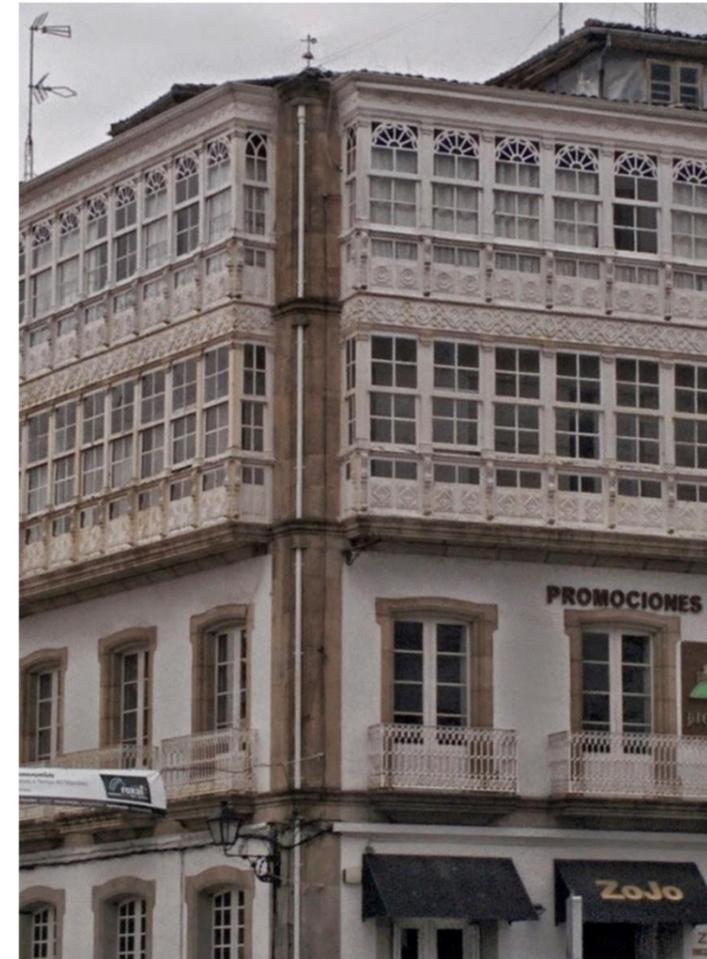
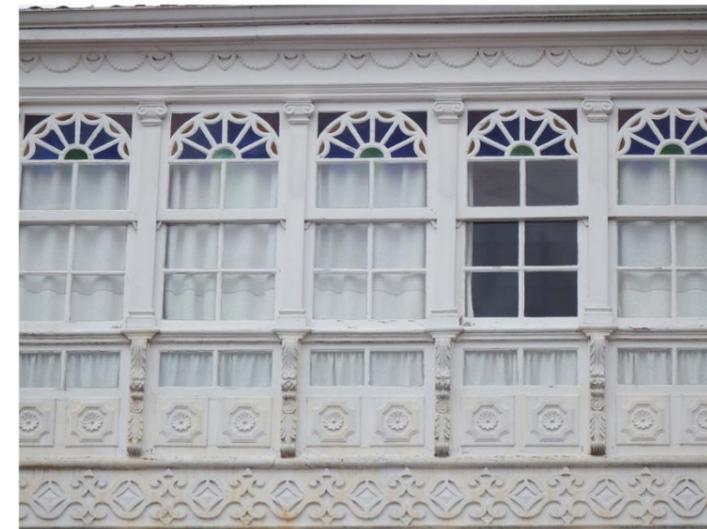
Localización: galería corrida en planta tercera y cuarta

Las galerías se sitúan a lo largo de las dos fachadas tanto en planta tercera como cuarta al situarse en esquina el edificio.

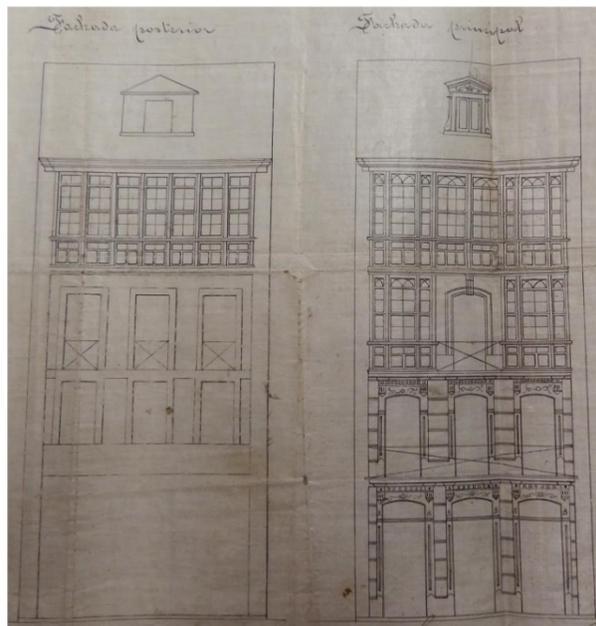
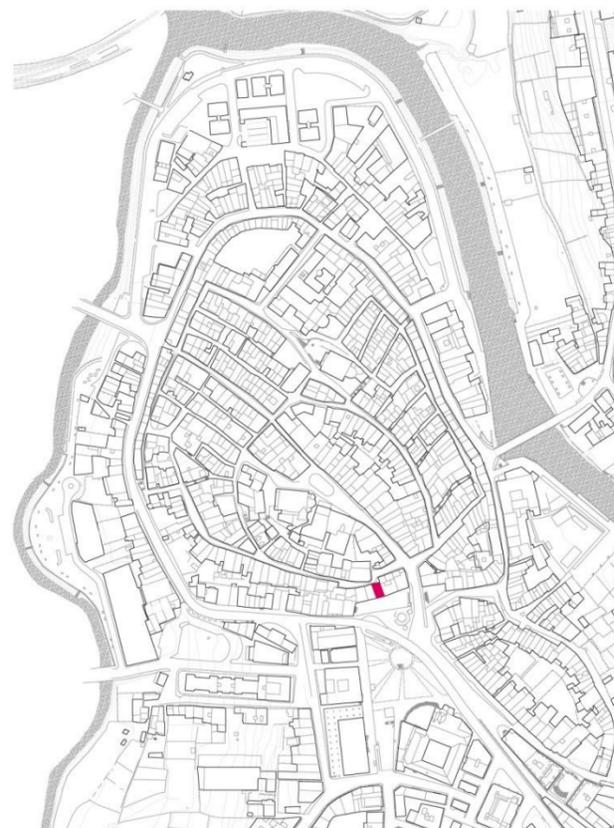
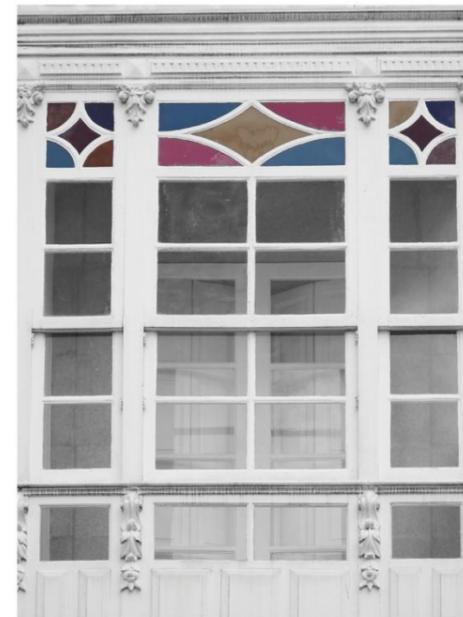
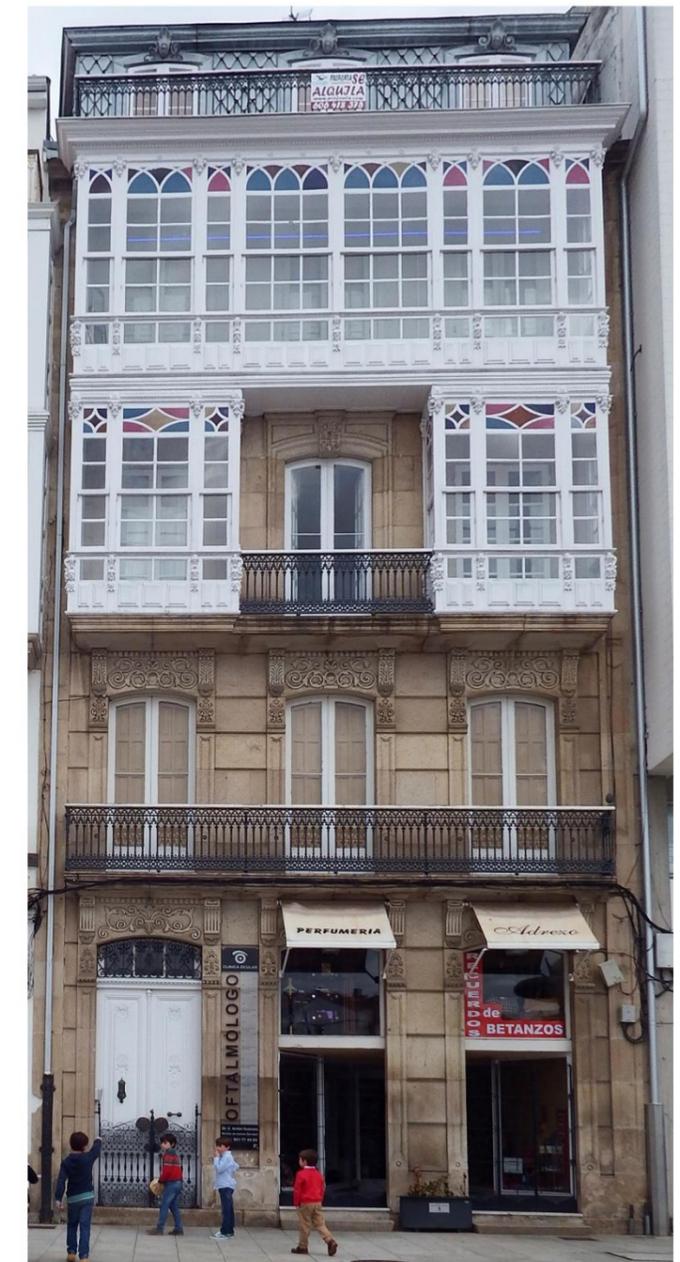
Localización: dos miradores en planta segunda de la fachada principal y galerías corridas en planta tercera de ambas fachadas

Expediente de obras con planimetría que incluye alzados de ambas fachadas y todas las plantas del proyecto.

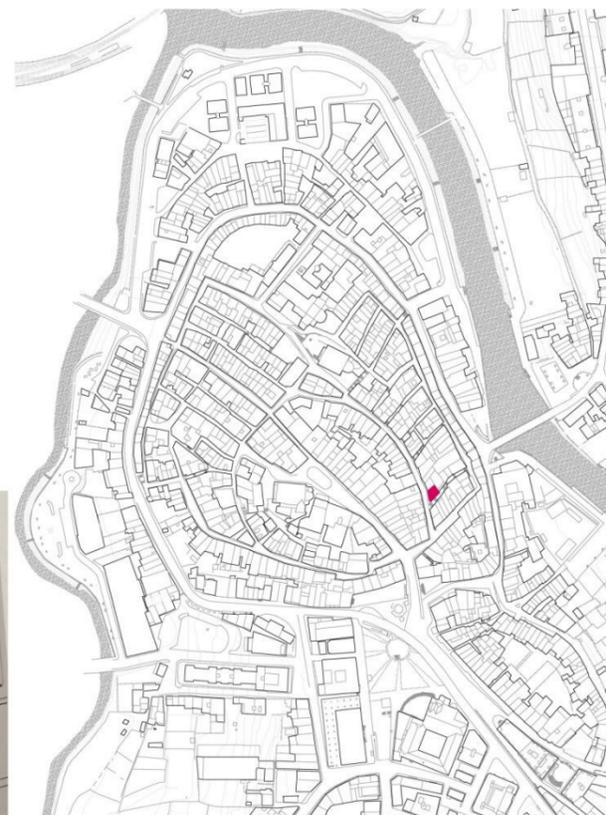
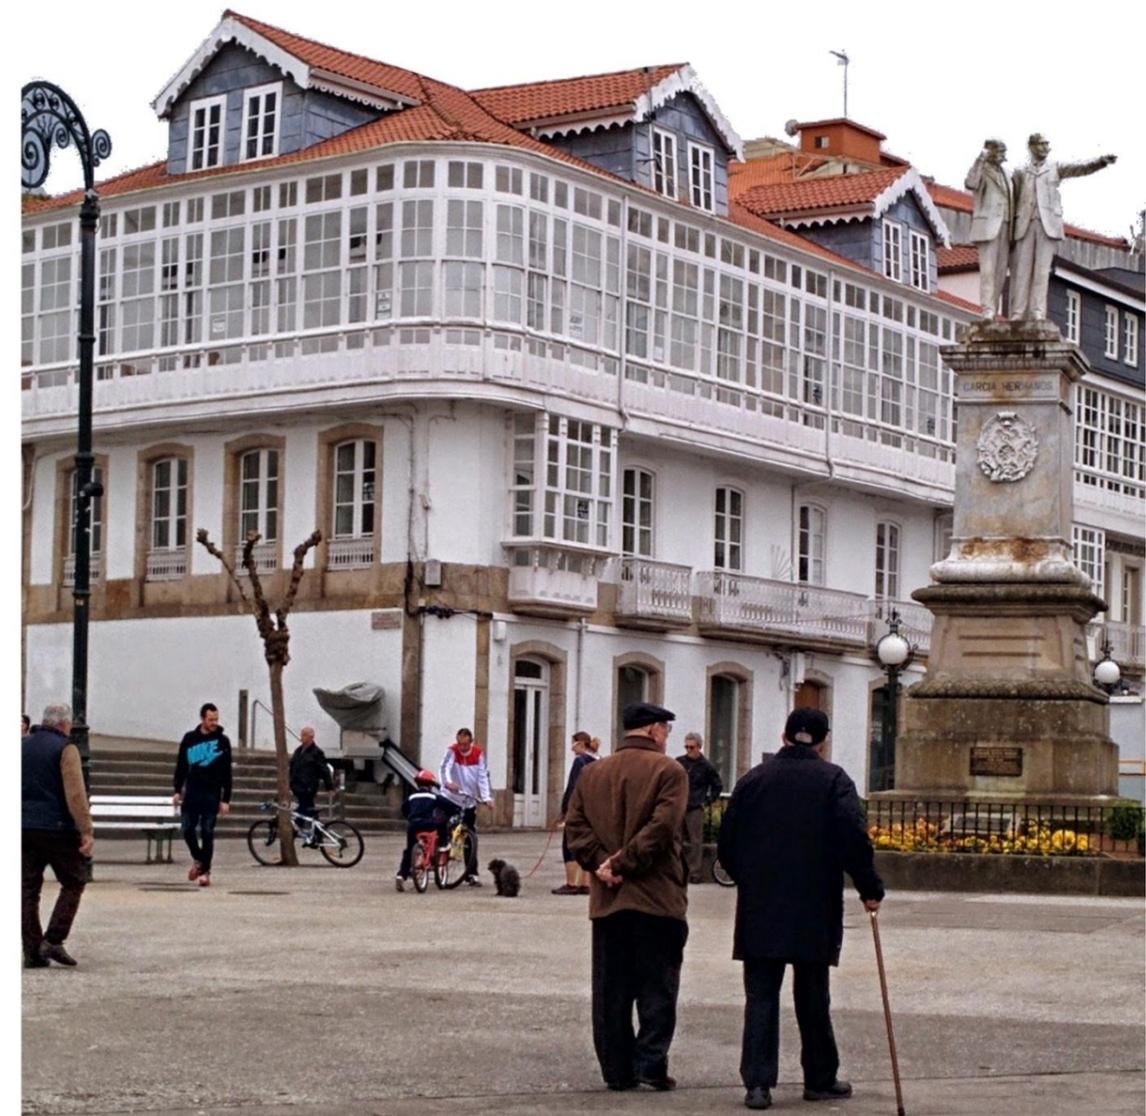
Localización: dos miradores en planta segunda y galería corrida en planta tercera en fachada principal. Fachada lateral con galería corrida en planta segunda y tercera.

La galería de la segunda planta se utiliza para articular el conjunto redondeando la esquina creando una singularidad dentro de la plaza.

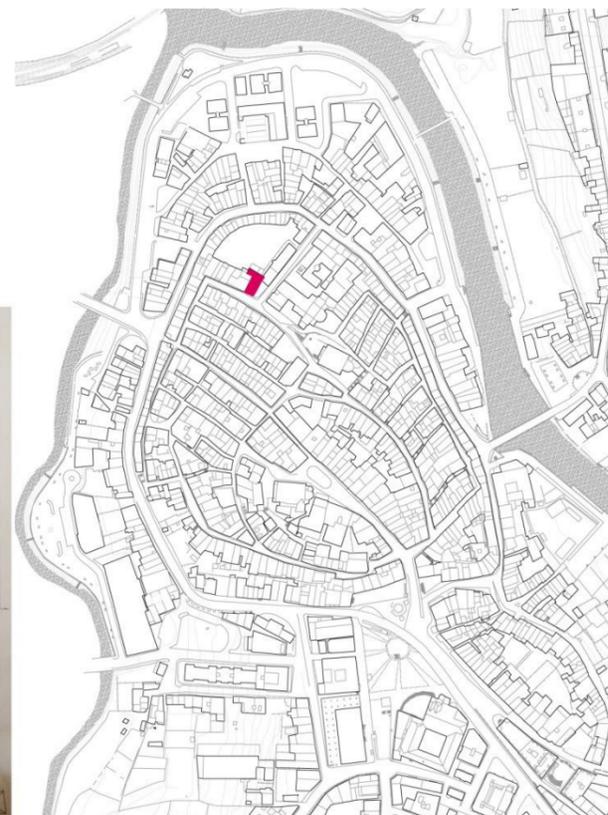
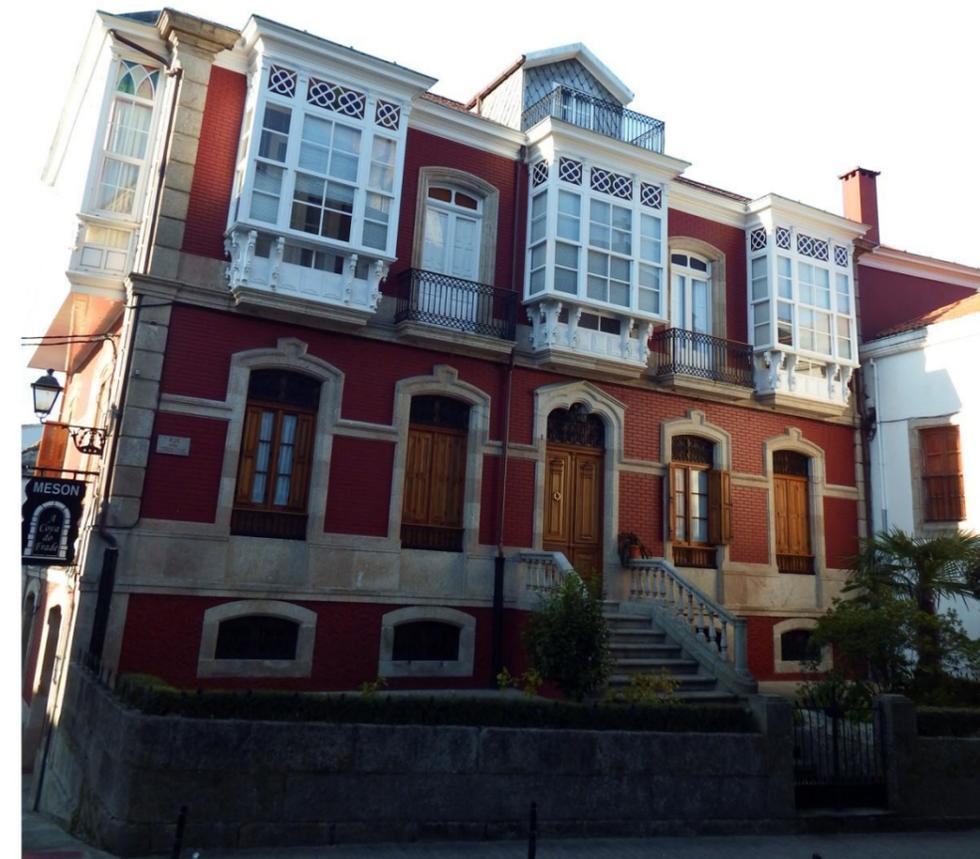
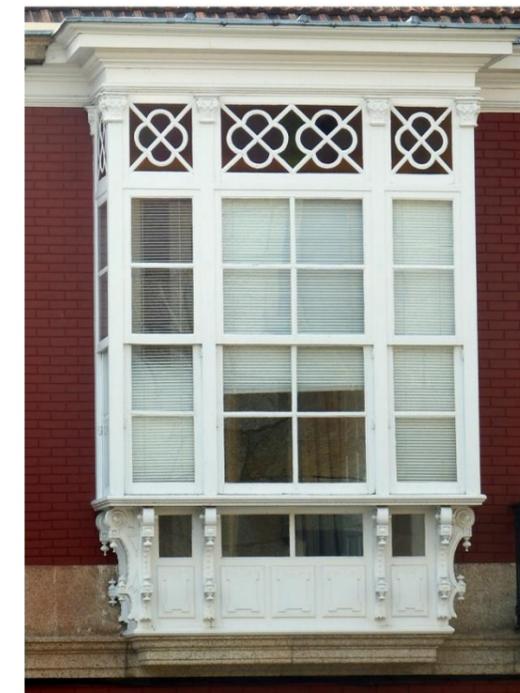
Localización: galería corrida y tres miradores en planta segunda

El edificio destaca al no tratarse de una tipología de bloque de viviendas sino un unifamiliar, por lo que se observan variaciones en la forma de realizar las fachadas situando únicamente miradores en la fachada principal. Se sitúan tres miradores en la fachada principal y una galería corrida en la fachada lateral.

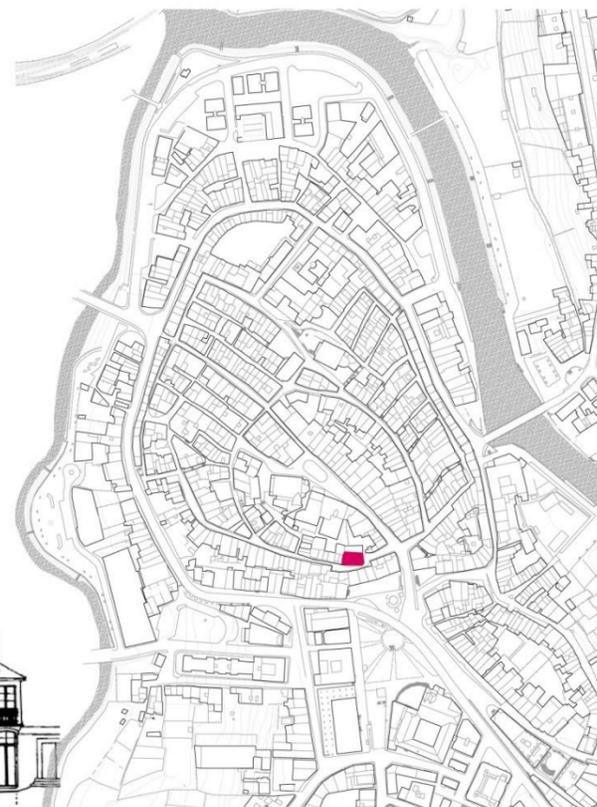
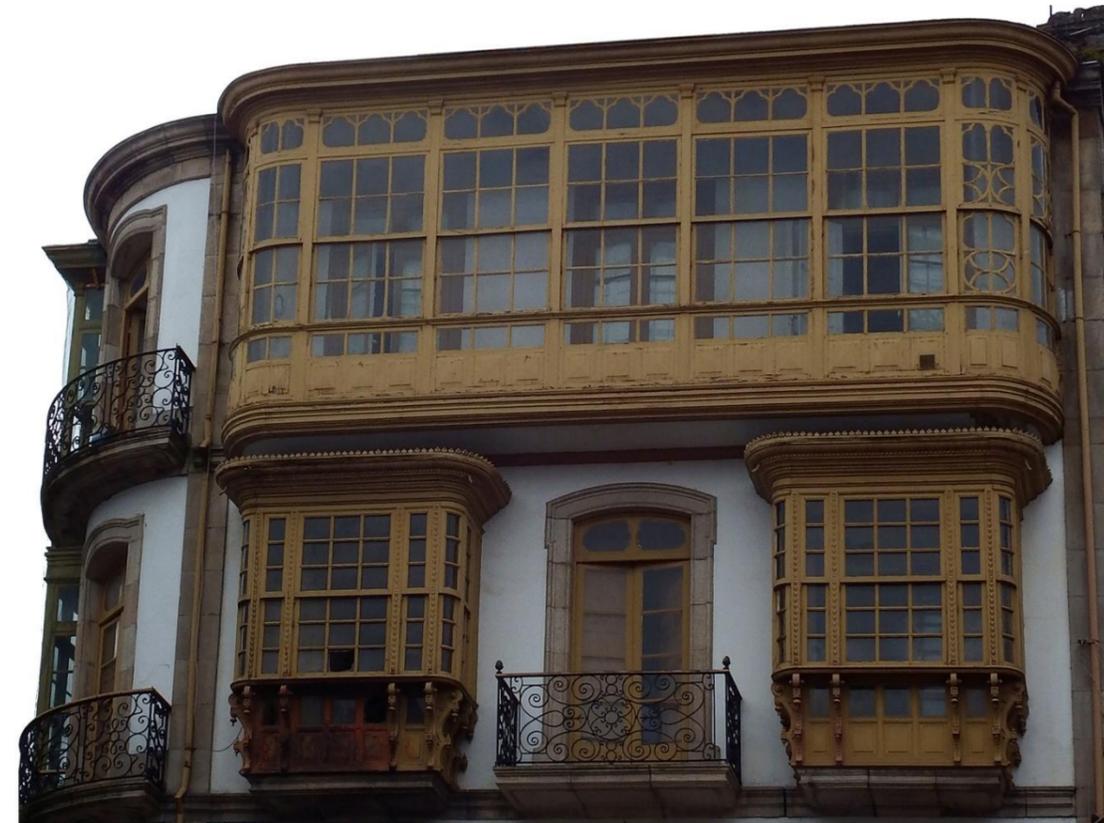
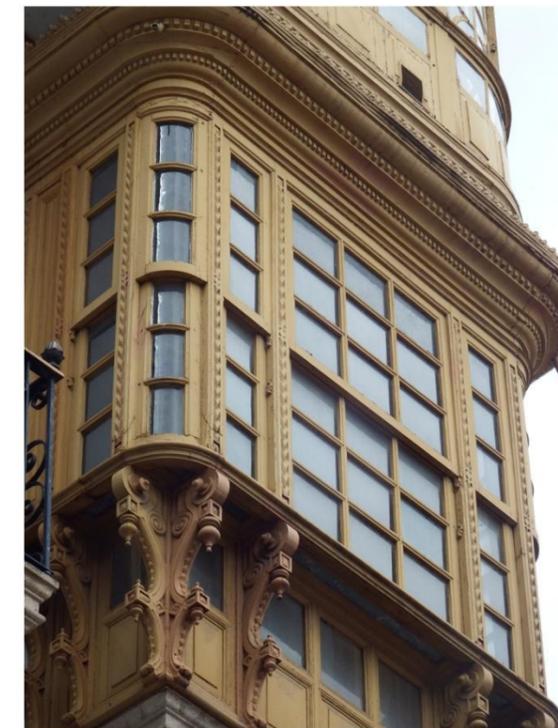
Localización: miradores en planta tercera y galería corrida en planta tercera

El edificio destaca tanto por su ubicación en esquina, como por su color pero sobretodo por el hecho de estar proyectado en su conjunto como una unidad en la que las galerías y miradores enriquecen la composición y articulan la esquina mediante la introducción de curvas.

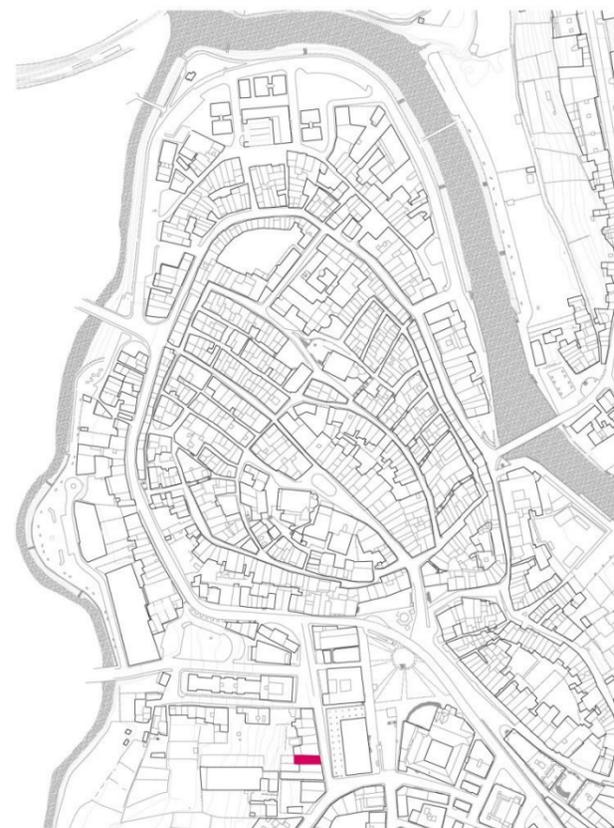
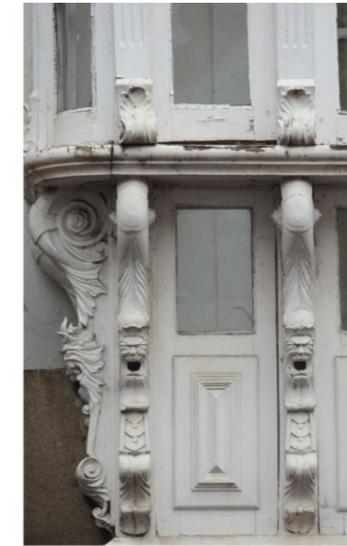
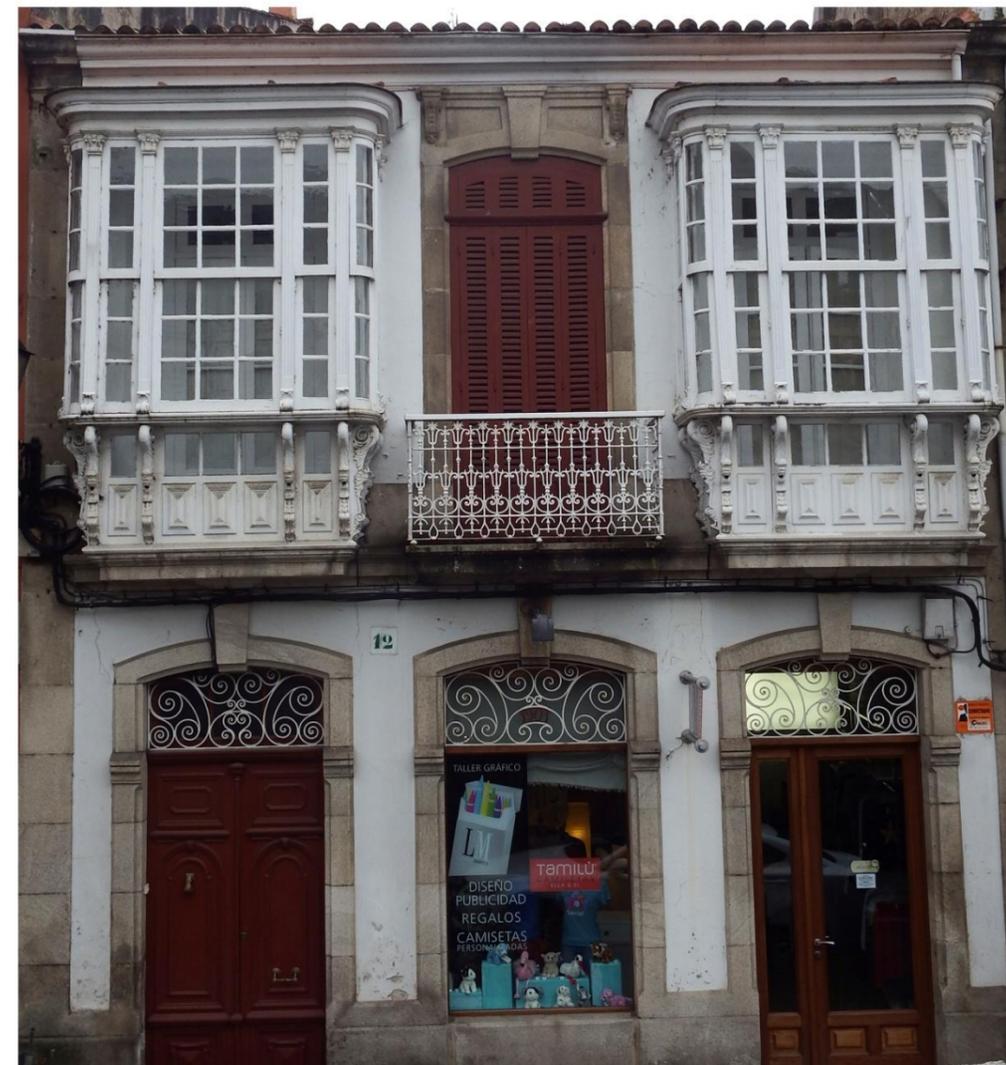
Localización: dos miradores en planta primera

El edificio es un ejemplo de tipología de vivienda unifamiliar de dos plantas en el que la composición de fachada se realizaba con dos miradores manteniendo la simetría. Esta tipología se repitió en varios edificios en el momento en que se permitió la realización de miradores en planta primera.

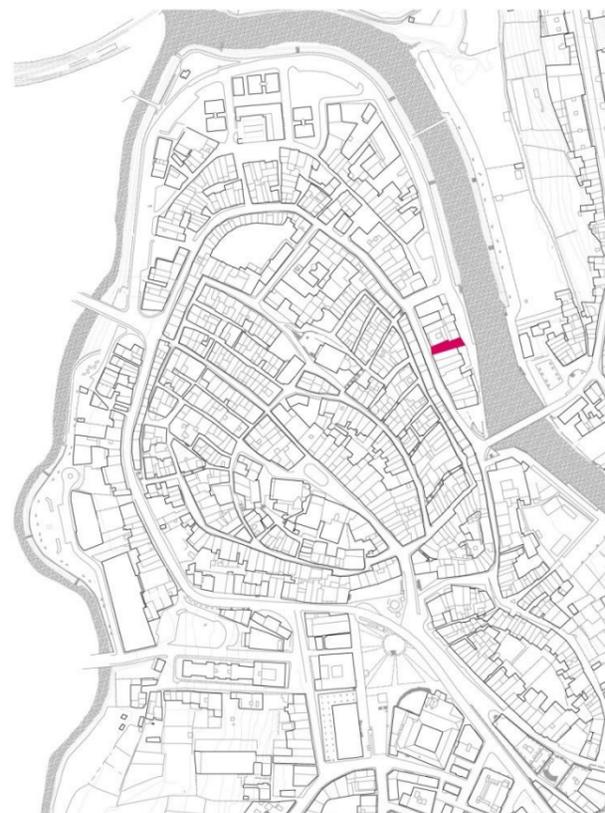
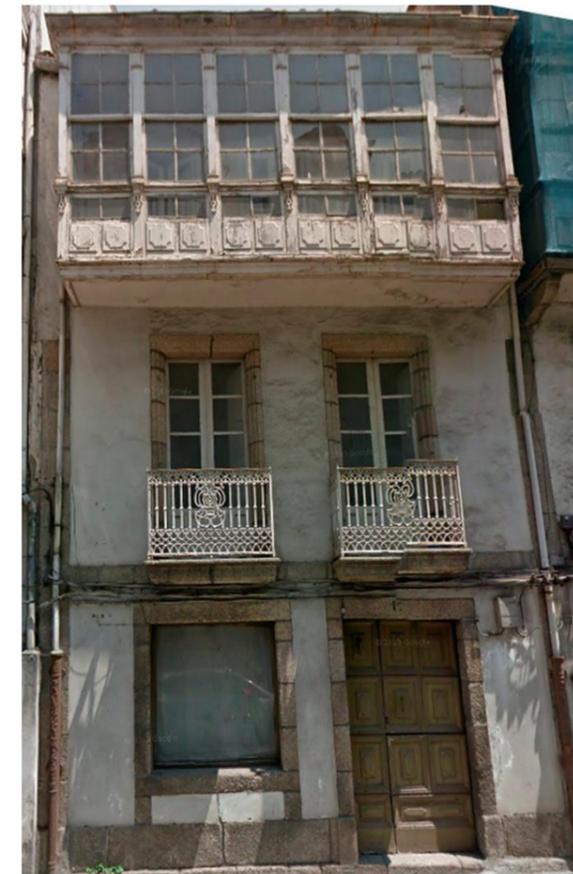
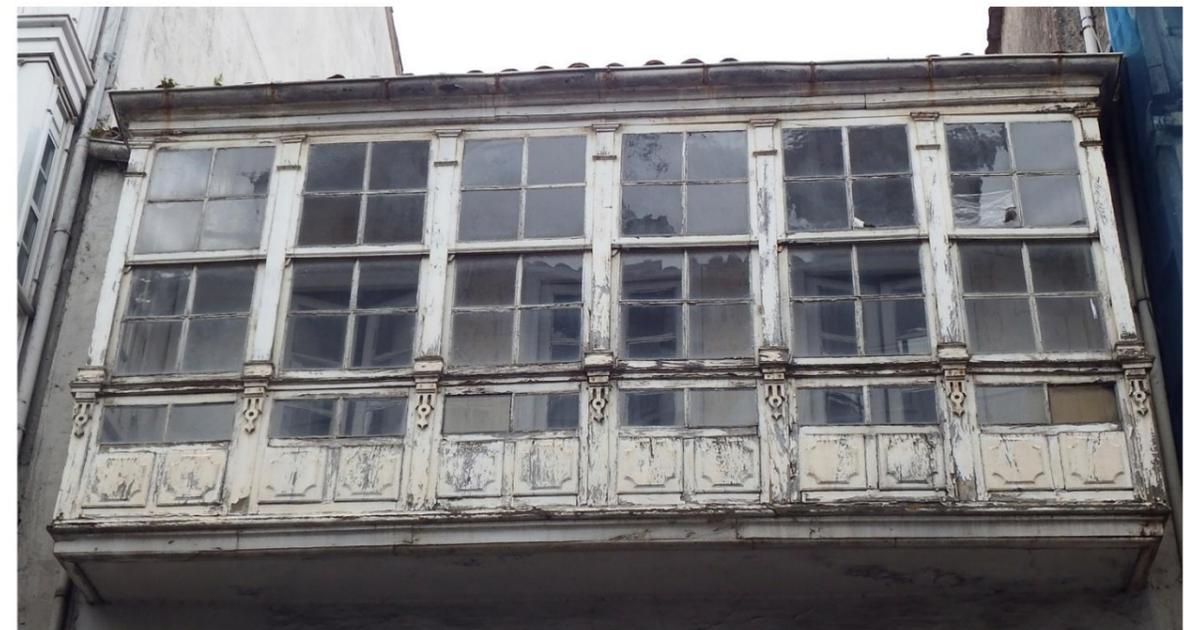
Localización: galería en planta segunda

La composición de esta galería y el tipo de ornamentación (molduras planas geométricas) se repite en varios edificios de la localidad, por lo que se puede entender como un modelo.
