TRABAJO FIN DE GRADO DE ARQUITECTURA TÉCNICA  
ESCUELA UNIVERSITARIA DE ARQUITECTURA TÉCNICA DE LA CORUÑA

# PROYECTO BÁSICO Y DE EJECUCIÓN DE LA VIVIENDA UNIFAMILIAR VILLA GÜIMIL

TOMO IV DE V: PLANOS

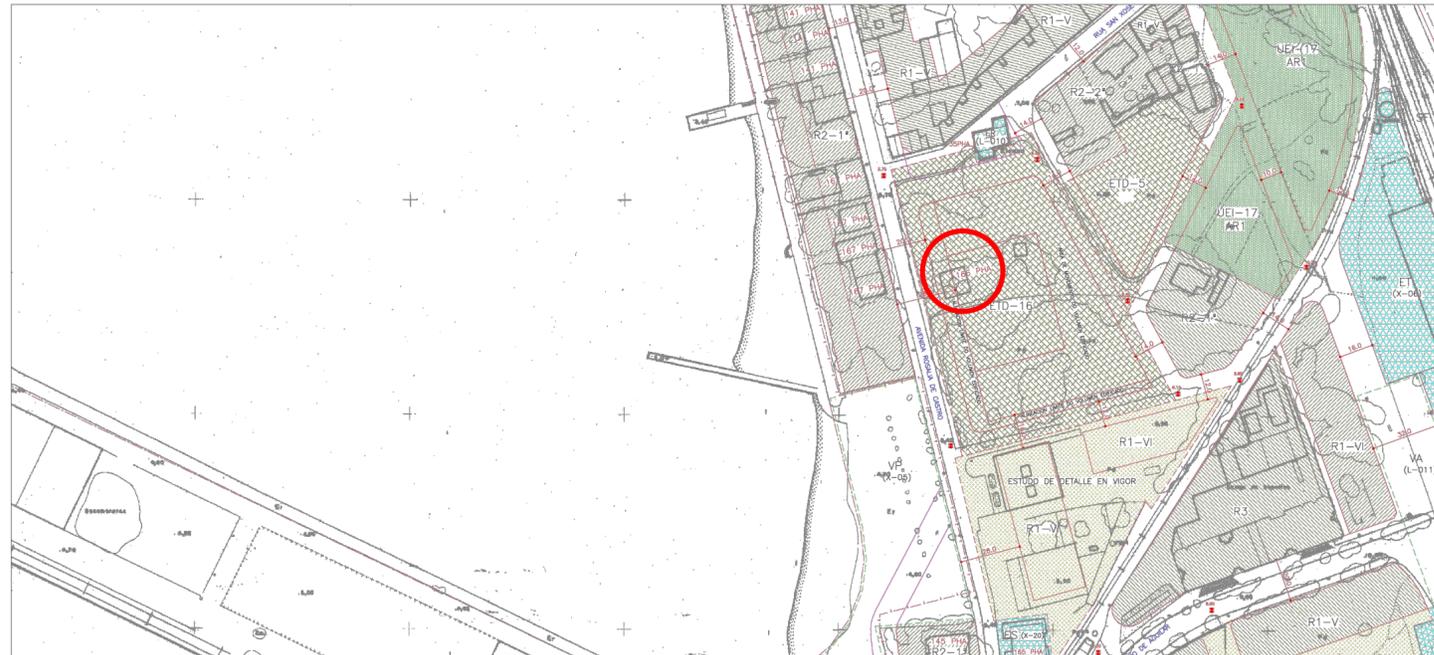
Emplazamiento sobre plano refundido. Cartografía del P.X.O.M. urbanismo ayuntamiento de Vilagarcía de Arousa. Ubicación en suelo urbano residencial. Parcela ETD pendiente de estudio de detalle. 166 PHA referencia del bien catalogado municipalmente.

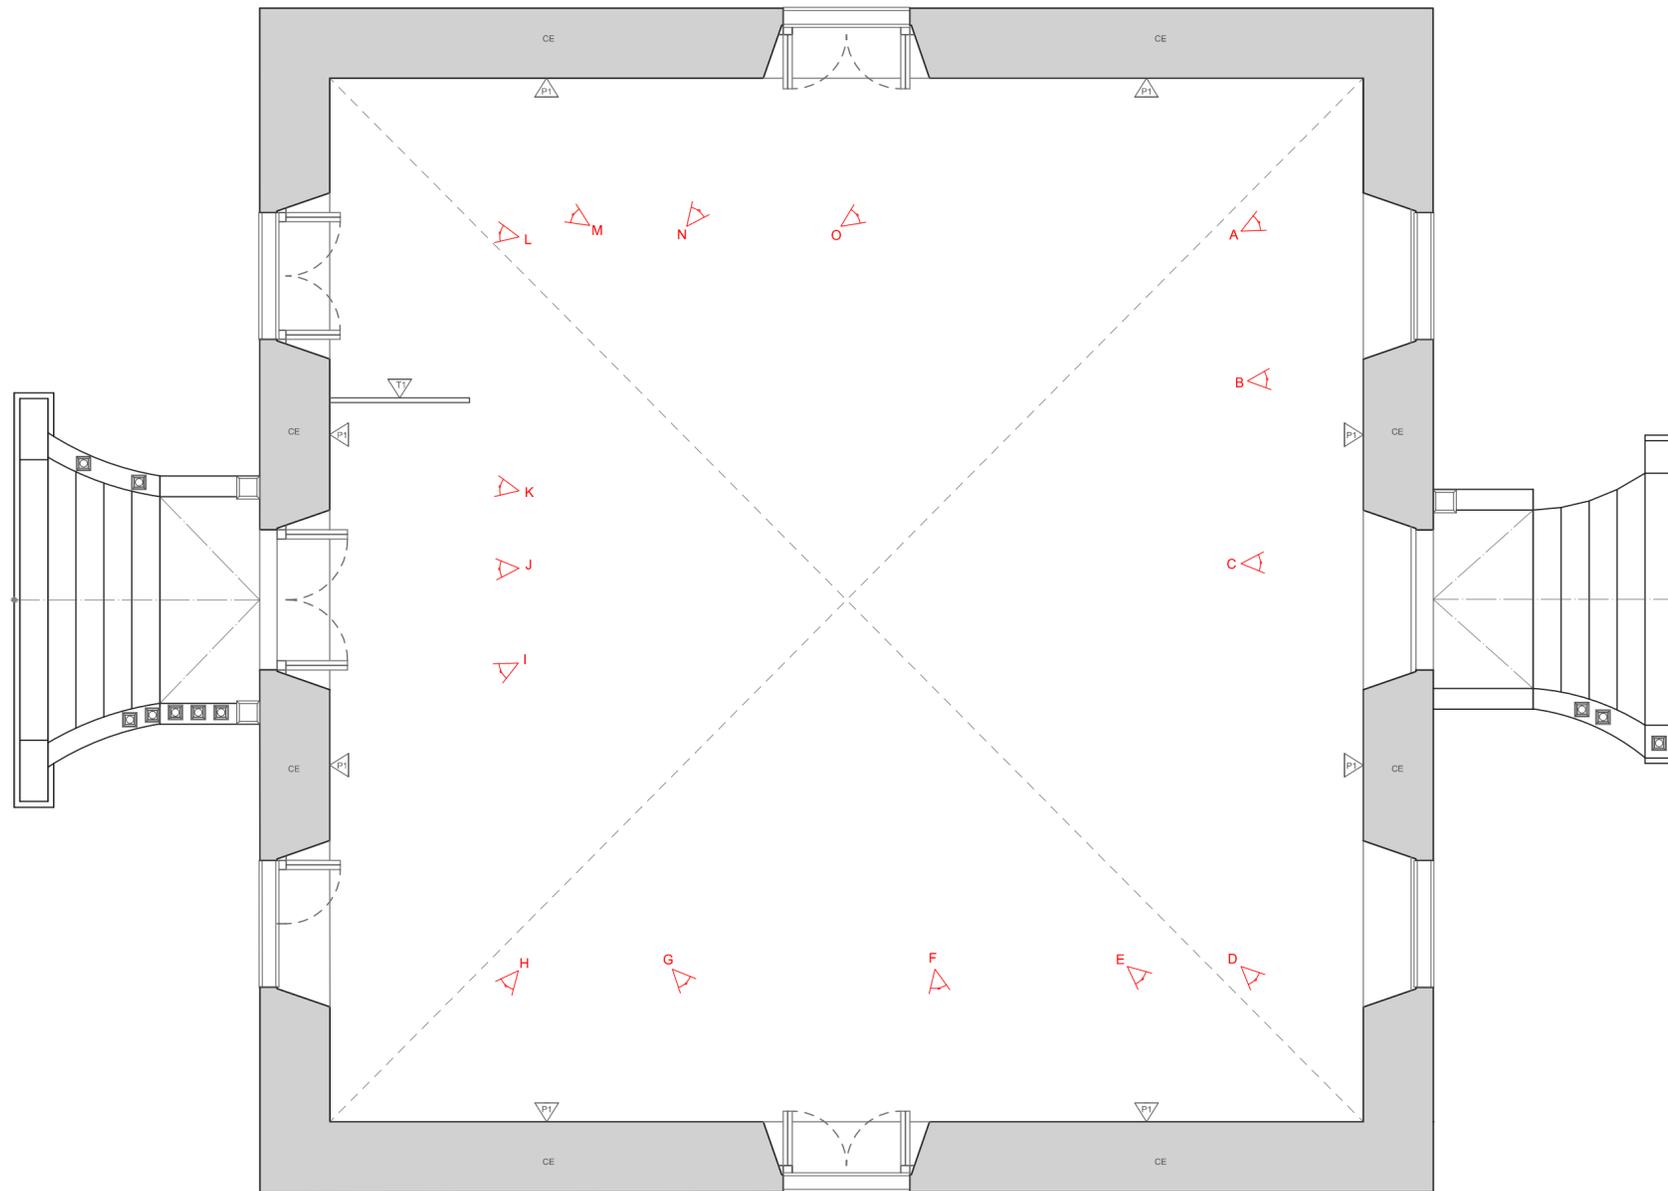
**Nº plano:**  
**04**

LEYENDA ELEMENTOS CONSTRUCTIVOS	
PAREDES	DESCRIPCIÓN
P1	MURO MAMPOSTERÍA CON GUARNECIDO Y ENLUCIDO DE YESO
P2	MURO MAMPOSTERÍA ALICATADO CON PLAQUETA DE GRES ESMALTADO COLOR VERDE
P3	MURO MAMPOSTERÍA ALICATADO CON PLAQUETA DE GRES ESMALTADO COLOR BLANCO
P4	MURO MAMPOSTERÍA ALICATADO CON PLAQUETA DE GRES ESMALTADO COLOR BLANCO SERIGRAFIADO
T1	TABICQUERÍA INTERIOR DE FÁBRICA DE LADRILLO HUECO SENCILLO REVISTIDA EXTERIORMENTE
CE	CERRAMIENTO EXTERIOR COMPUESTO POR MUROS DE MAMPOSTERÍA GRANÍTICA
PILARES	DESCRIPCIÓN
PE1, PE2, PE3 y PE4	PILARES ESTRUCTURALES DE HORMIGÓN ARMADO

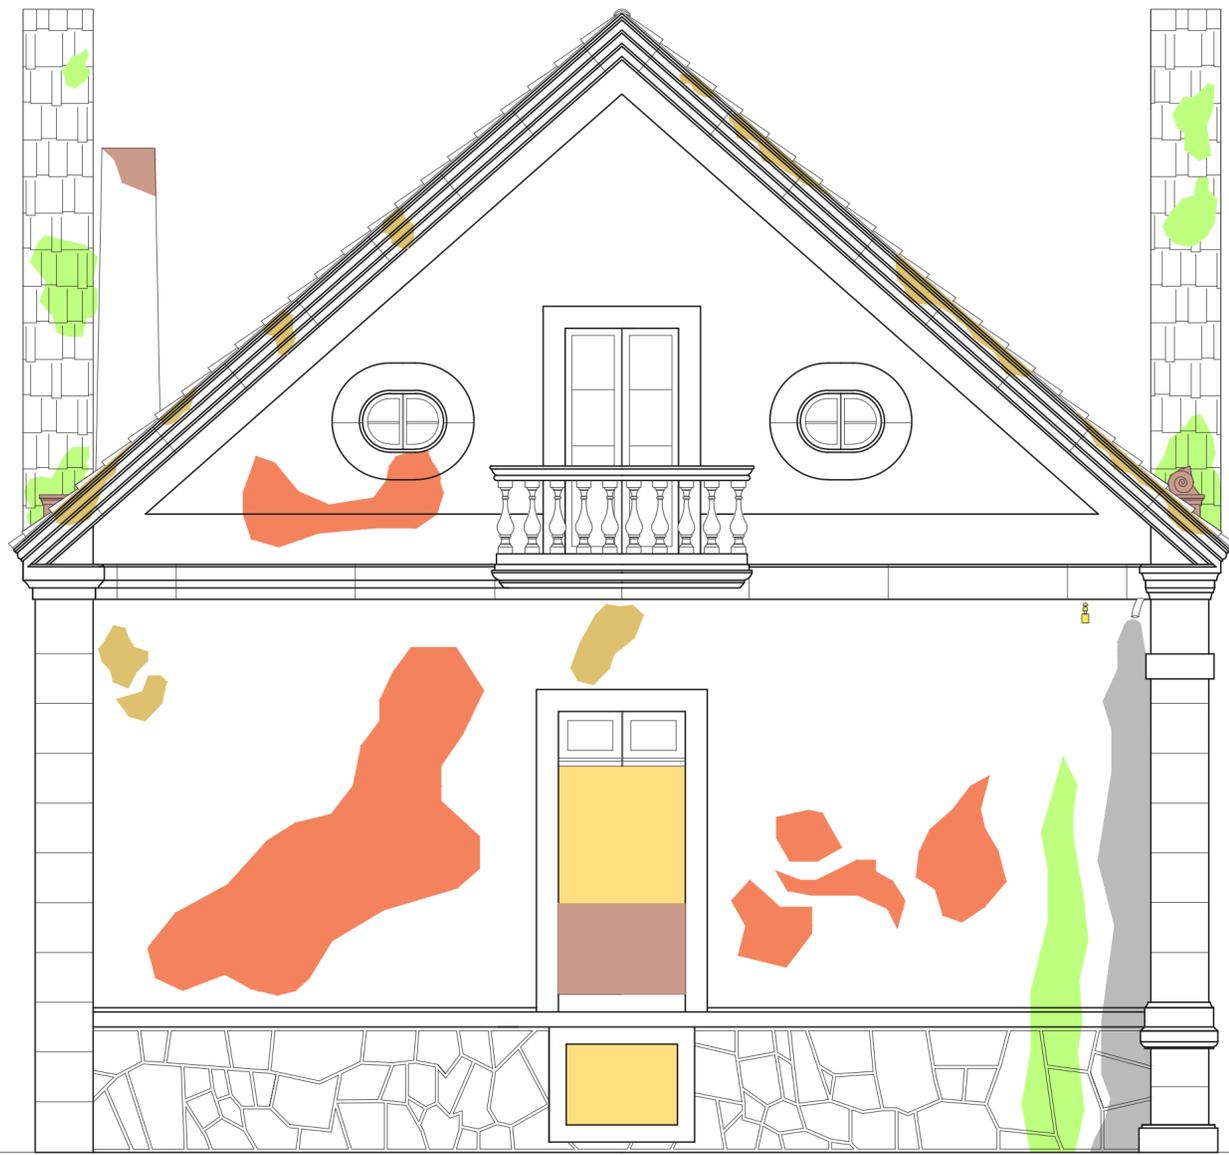
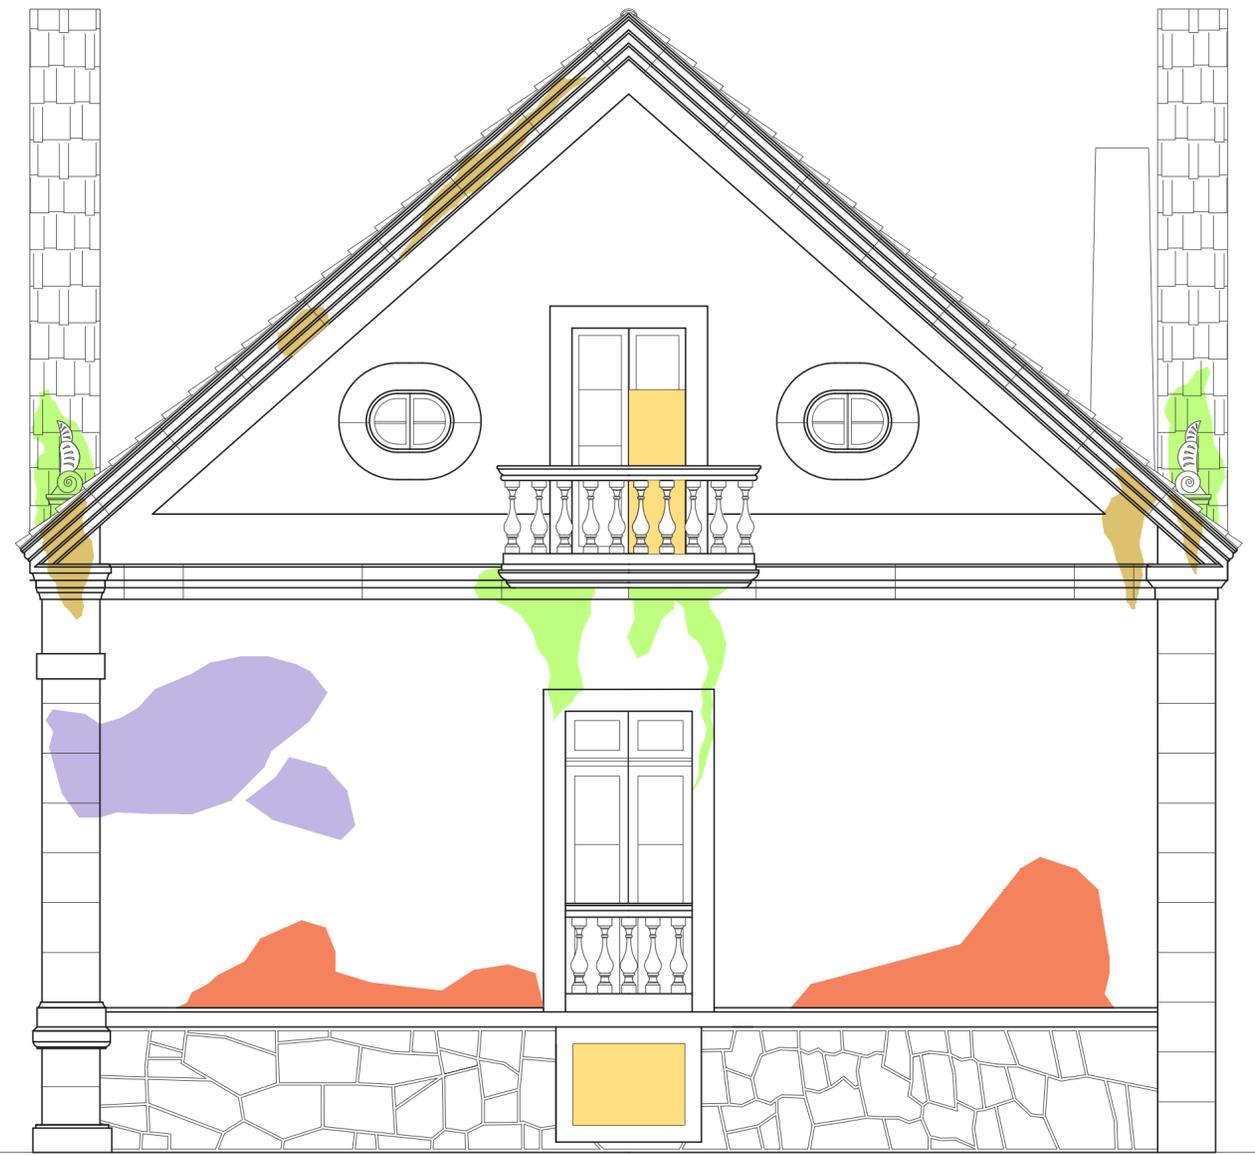
Autoría: Silvia Sartal García	Tutores: Don Francisco Javier López Rivadulla Dña. Patricia Alonso Alonso
Situación: Avda. Rosalía de Castro	Vilagarcía de Arosa (Pontevedra)
Escala: 1 / 50 DIN -A2	Título del plano: ESTADO ACTUAL. PLANO DE LESIONES.
Fecha: Enero 2016	ALZADOS NORTE Y SUR.

- Roturas, desprendimientos y faltas.
- Plantas, hiedras y biodeterioro diverso.
- Vertido de agua sobre la fachada.
- Ventana tapiada.
- Ausencia de carpintería.
- Humedades, mohos y musgos.
- Ampollas y desprendimientos de pintura.
- Restos de pintura de graffiti.
- Presencia de elementos metálicos insertados en el muro de fachada.

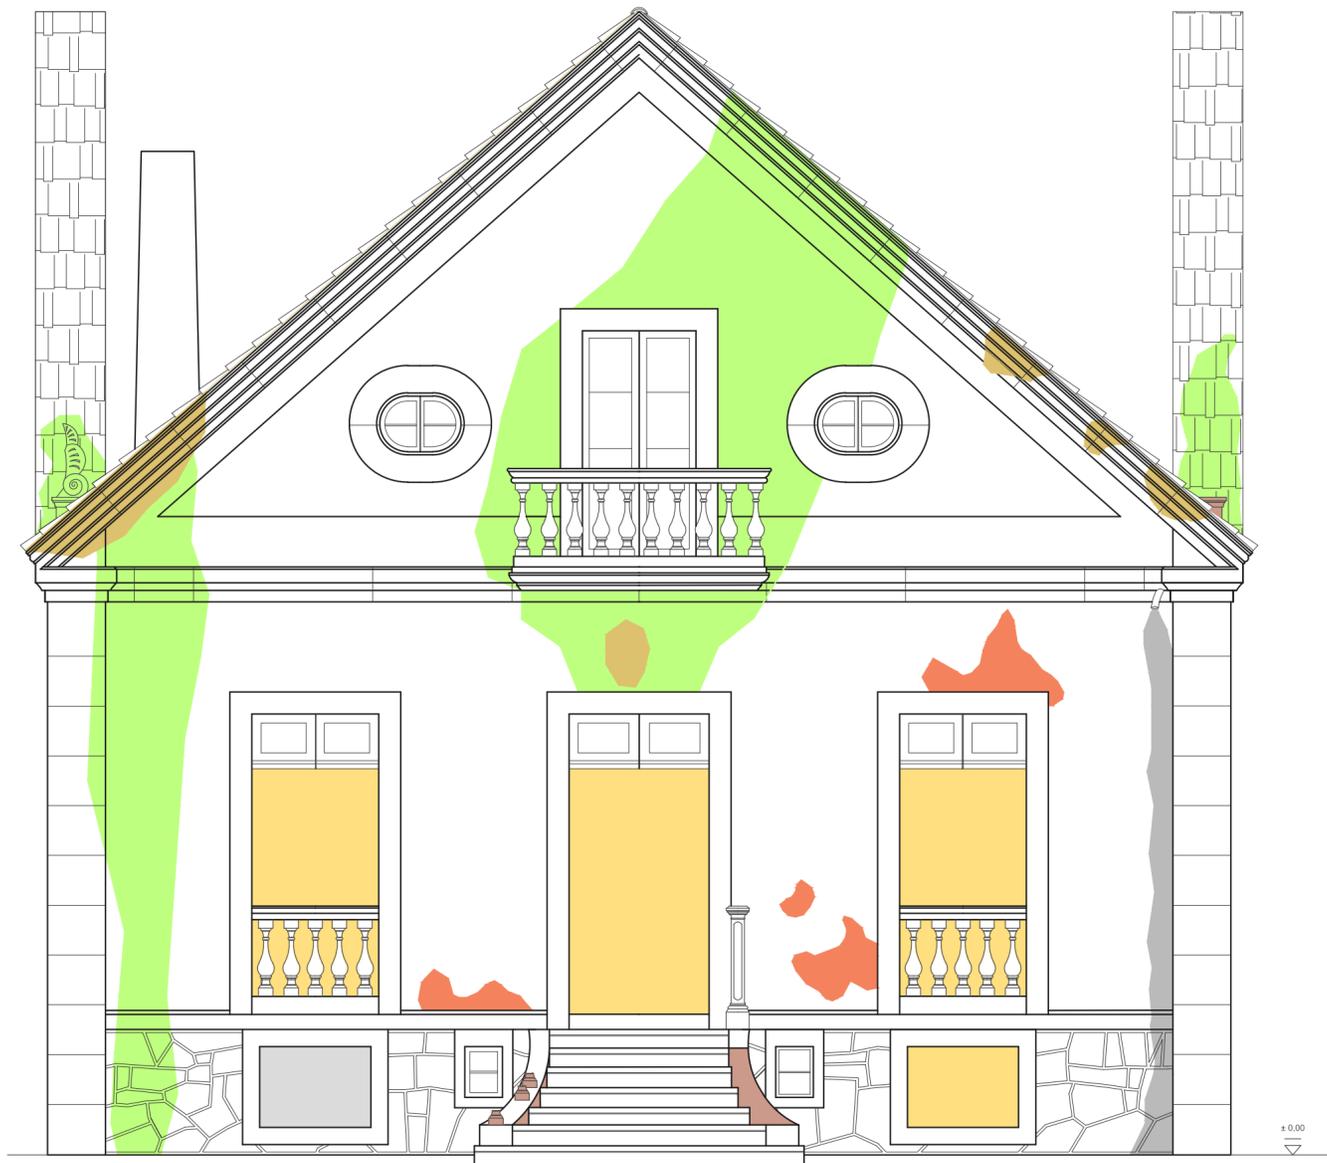
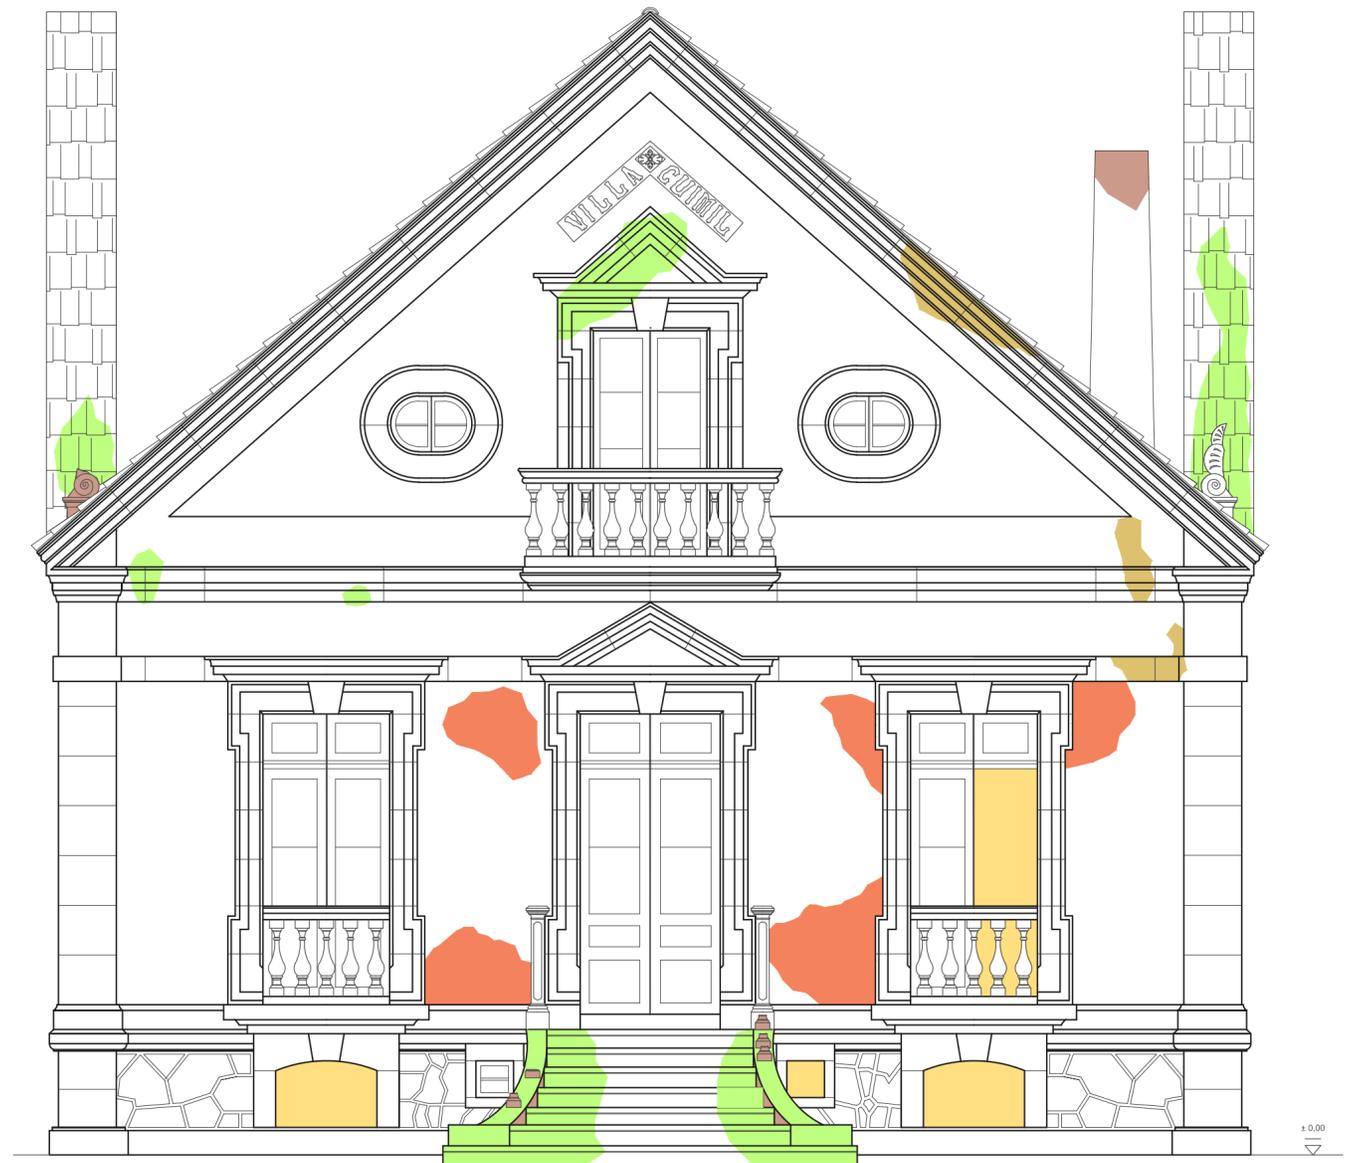
Autoría: Silvia Sartal García	Tutores: Don Francisco Javier López Rivadulla Dña. Patricia Alonso Alonso
Situación: Avda. Rosalía de Castro	Vilagarcía de Arosa (Pontevedra)
Escala: 1 / 50 DIN -A2	Título del plano: ESTADO ACTUAL. PLANO DE LESIONES.
Fecha: Enero 2016	ALZADOS ESTE Y OESTE.

- Roturas, desprendimientos y faltas.
- Plantas, hiedras y biodeterioro diverso.
- Vertido de agua sobre la fachada.
- Ventana tapiada.
- Ausencia de carpintería.
- Humedades, mohos y musgos.
- Ampollas y desprendimientos de pintura.
- Restos de pintura de grafiti.

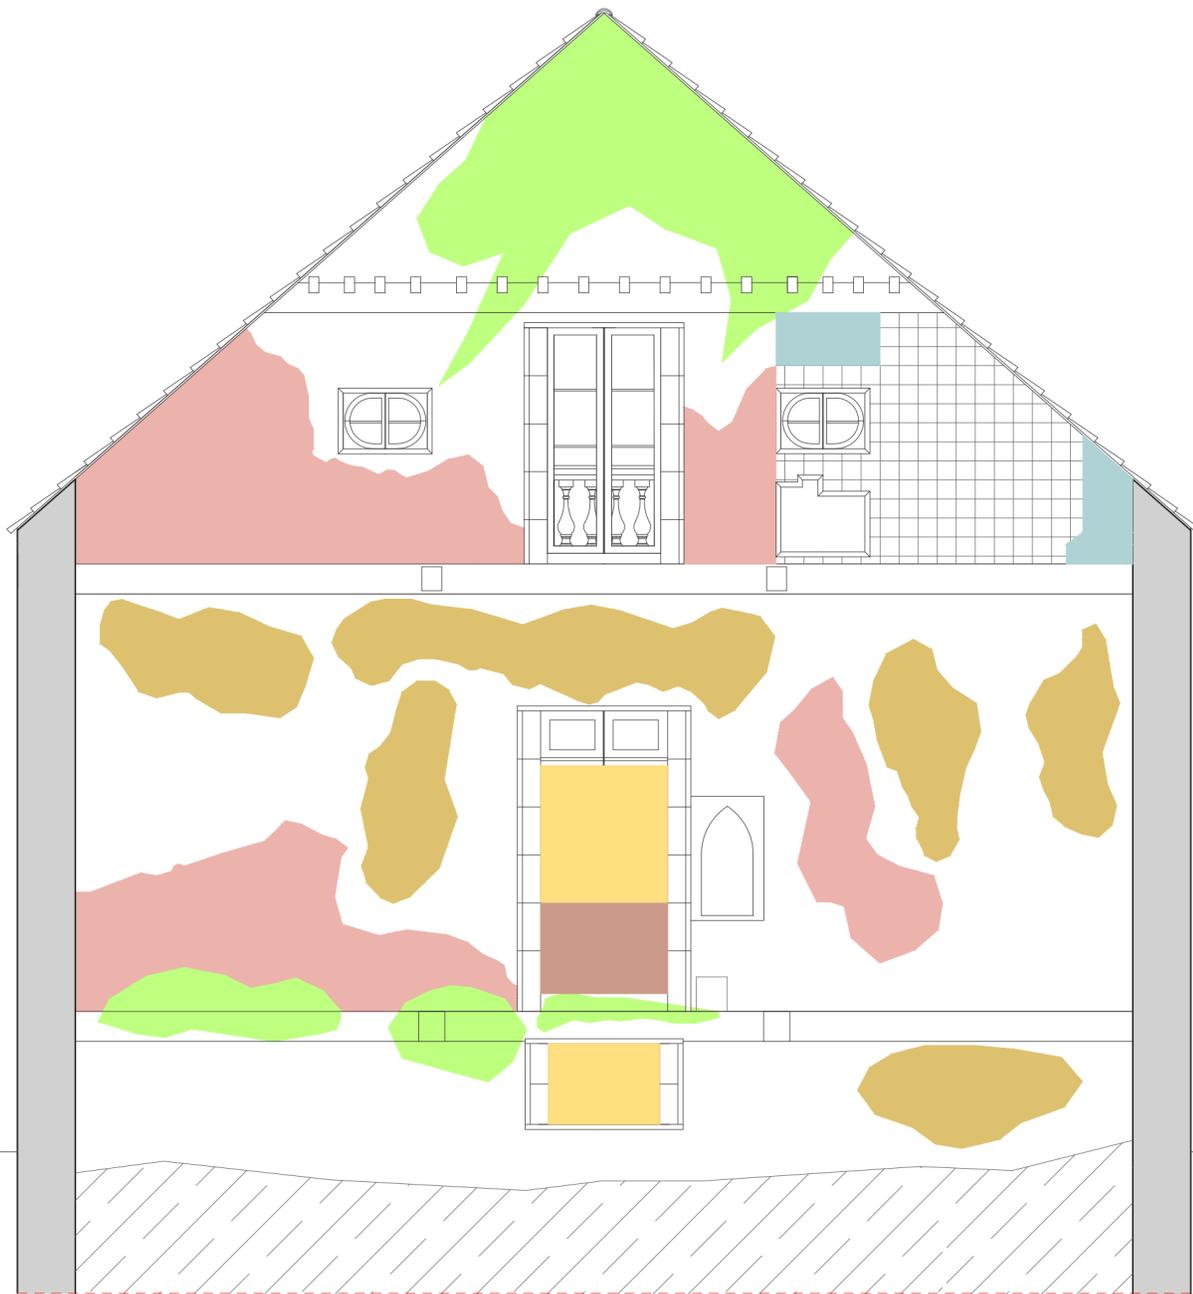
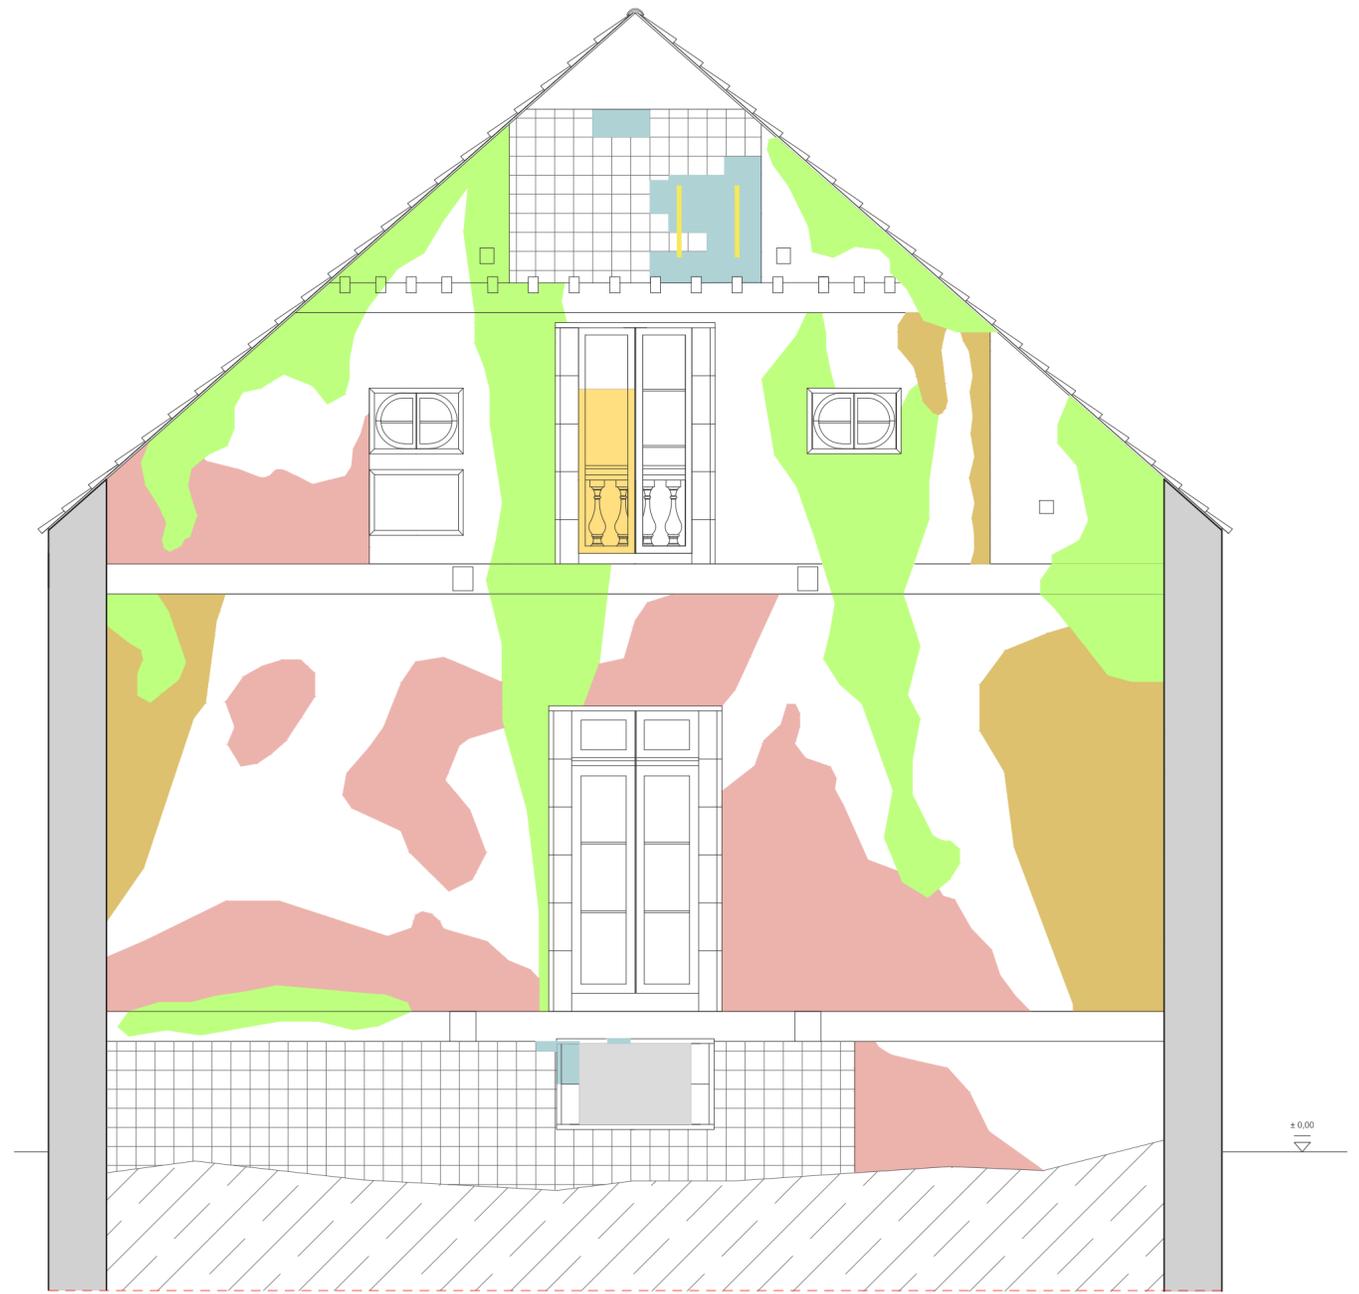
Autoría: Silvia Sartal García	Tutores: Don Francisco Javier López Rivadulla Dña. Patricia Alonso Alonso
Situación: Avda. Rosalía de Castro	Vilagarcía de Arosa (Pontevedra)
Escala: 1 / 50 DIN -A2	Título del plano: ESTADO ACTUAL. PLANO DE LESIONES.
Fecha: Enero 2016	ALZADOS NORTE Y SUR INTERIOR.

- Roturas, desprendimientos y faltas.
- Plantas, hiedras y biodeterioro diverso.
- Desprendimiento del revestimiento vertical de fachada.
- Ventana tapiada.
- Ausencia de carpintería.
- Humedades, mohos y musgos.
- Desprendimiento de alicatado.
- Maleza y restos de elementos constructivos de la edificación.
- Presencia de elementos metálicos insertados en el muro de fachada.

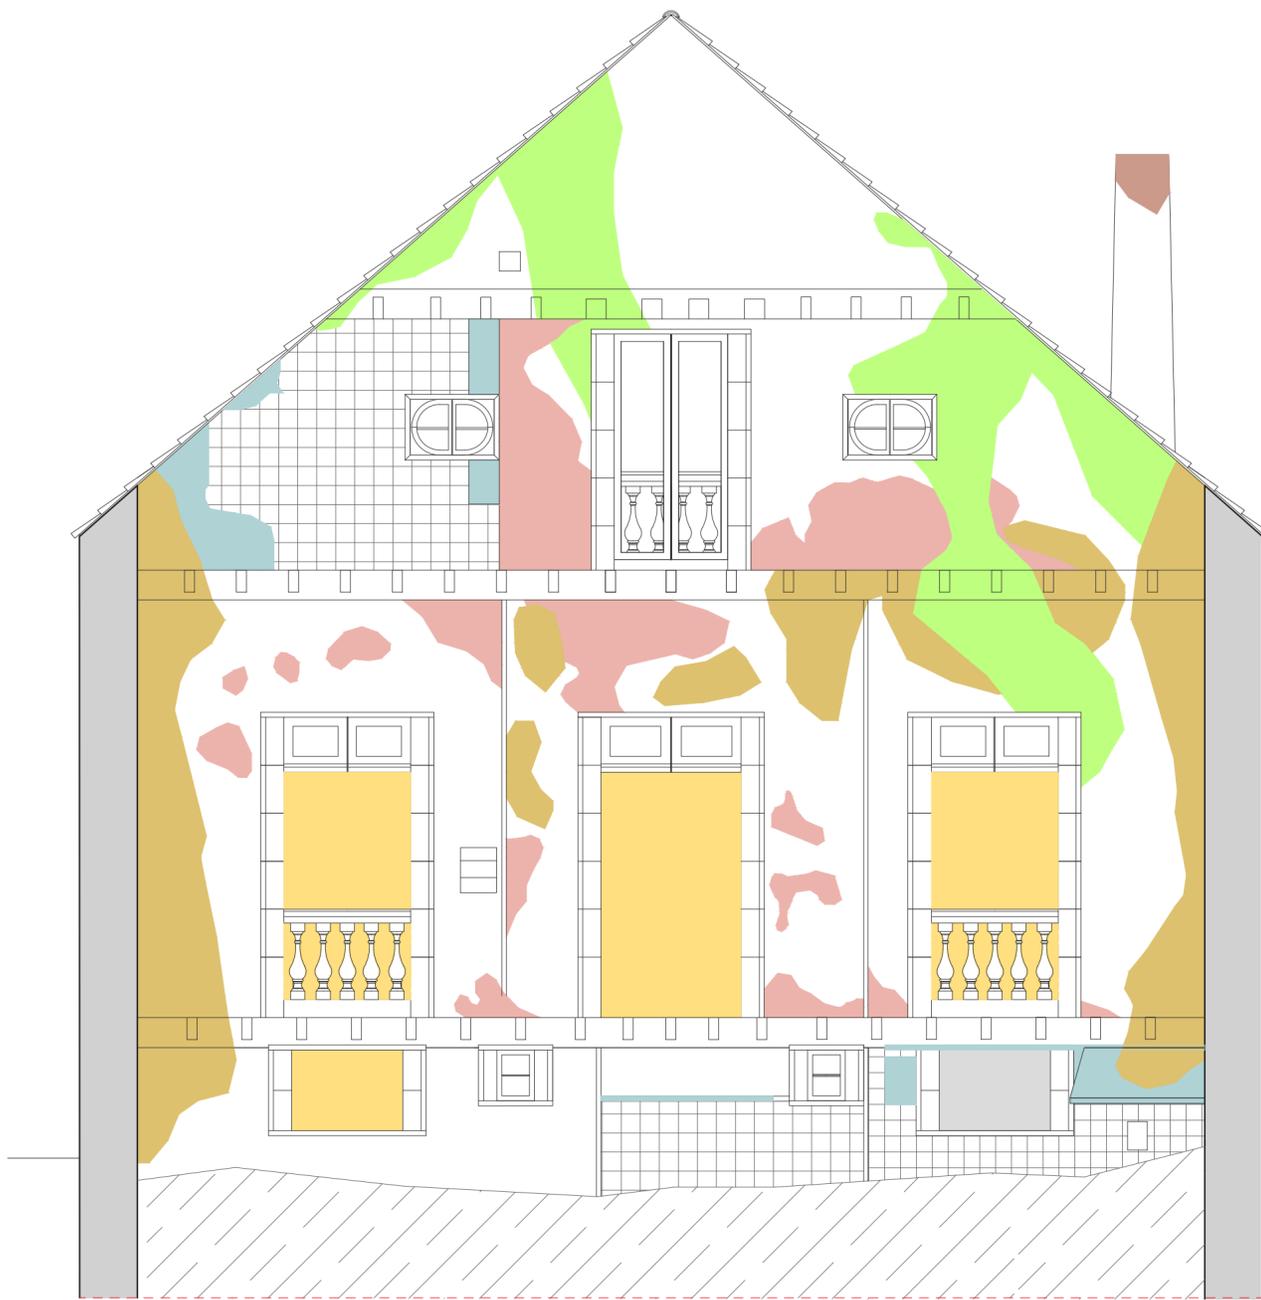
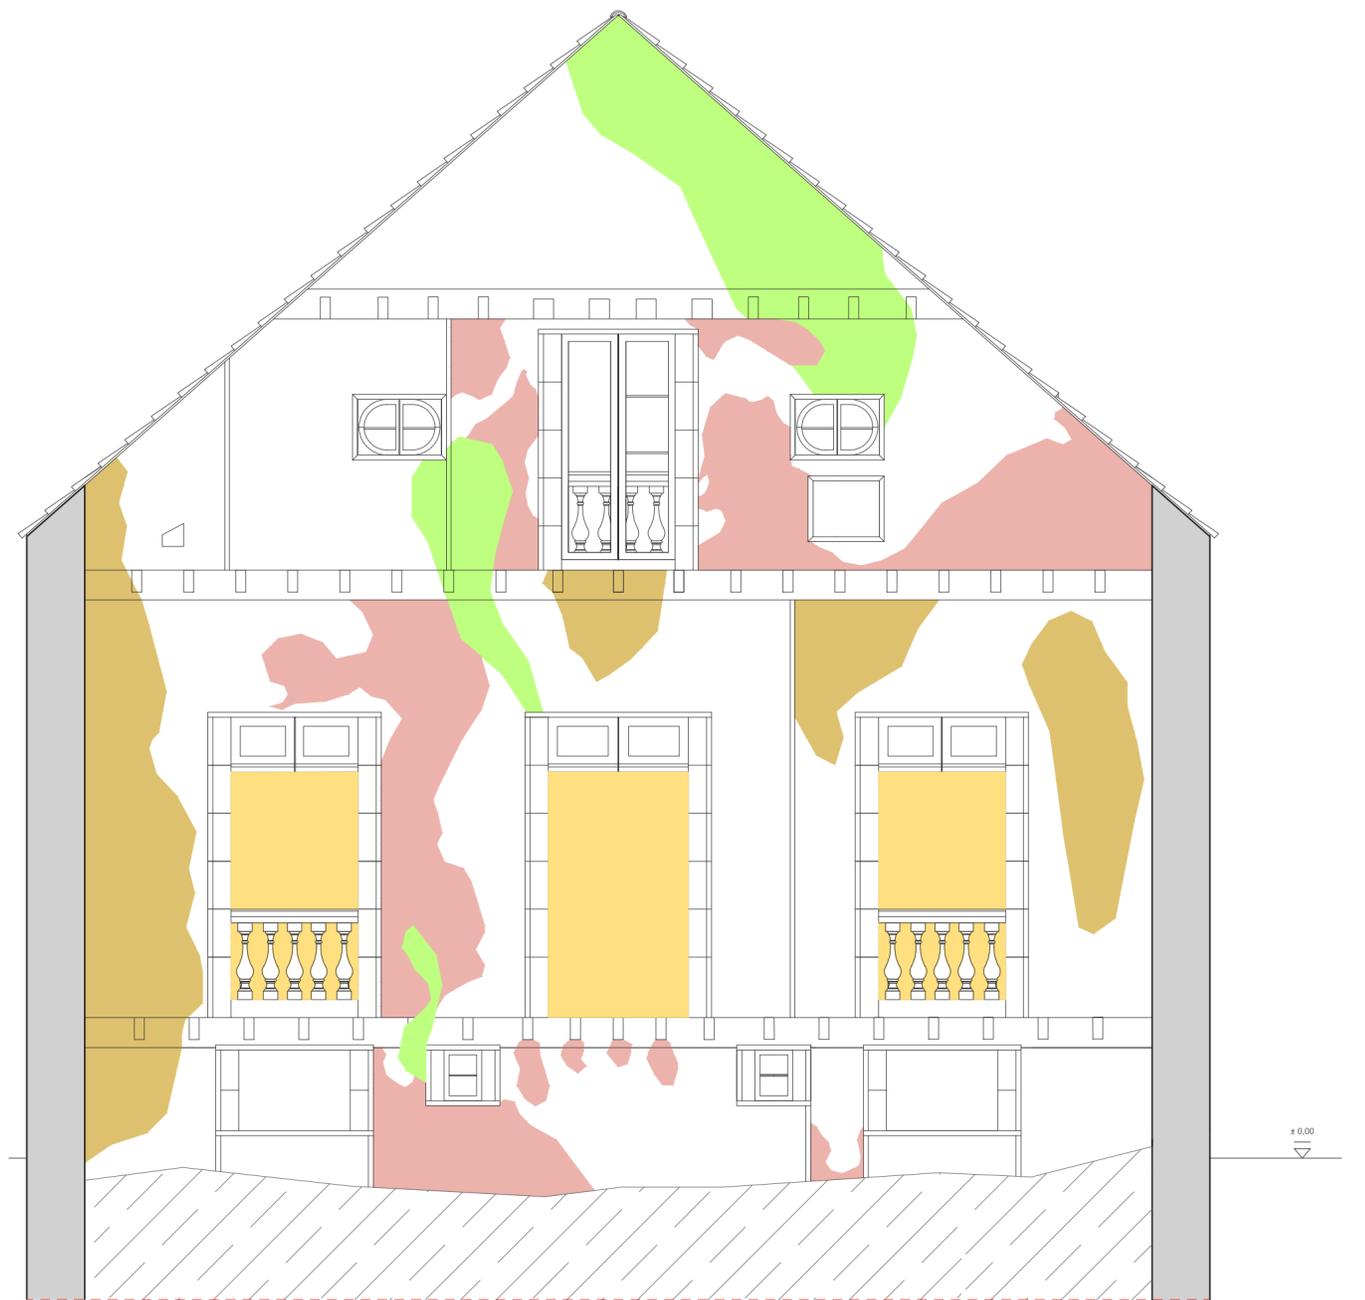
Autoría: Silvia Sartal García	Tutores: Don Francisco Javier López Rivadulla Dña. Patricia Alonso Alonso
Situación: Avda. Rosalía de Castro	Vilagarcía de Arosa (Pontevedra)
Escala: 1 / 50 DIN -A2	Título del plano: ESTADO ACTUAL. PLANO DE LESIONES.
Fecha: Enero 2016	ALZADOS ESTE Y OESTE INTERIOR.

- Roturas, desprendimientos y faltas.
- Plantas, hiedras y biodeterioro diverso.
- Desprendimiento del revestimiento vertical de fachada.
- Ventana tapiada.
- Ausencia de carpintería.
- Humedades, mohos y musgos.
- Desprendimiento de alicatado.
- Maleza y restos de elementos constructivos de la edificación.
