La ingeniería de caminos durante la Guerra Civil española. Destrucción y reconstrucción de puentes.

Autor/a: Vanesa M García-Lozano

Tesis doctoral / 2015

5. LOS PUENTES: OBRAS ESTRATÉGICAS DURANTE LA GUERRA CIVIL.

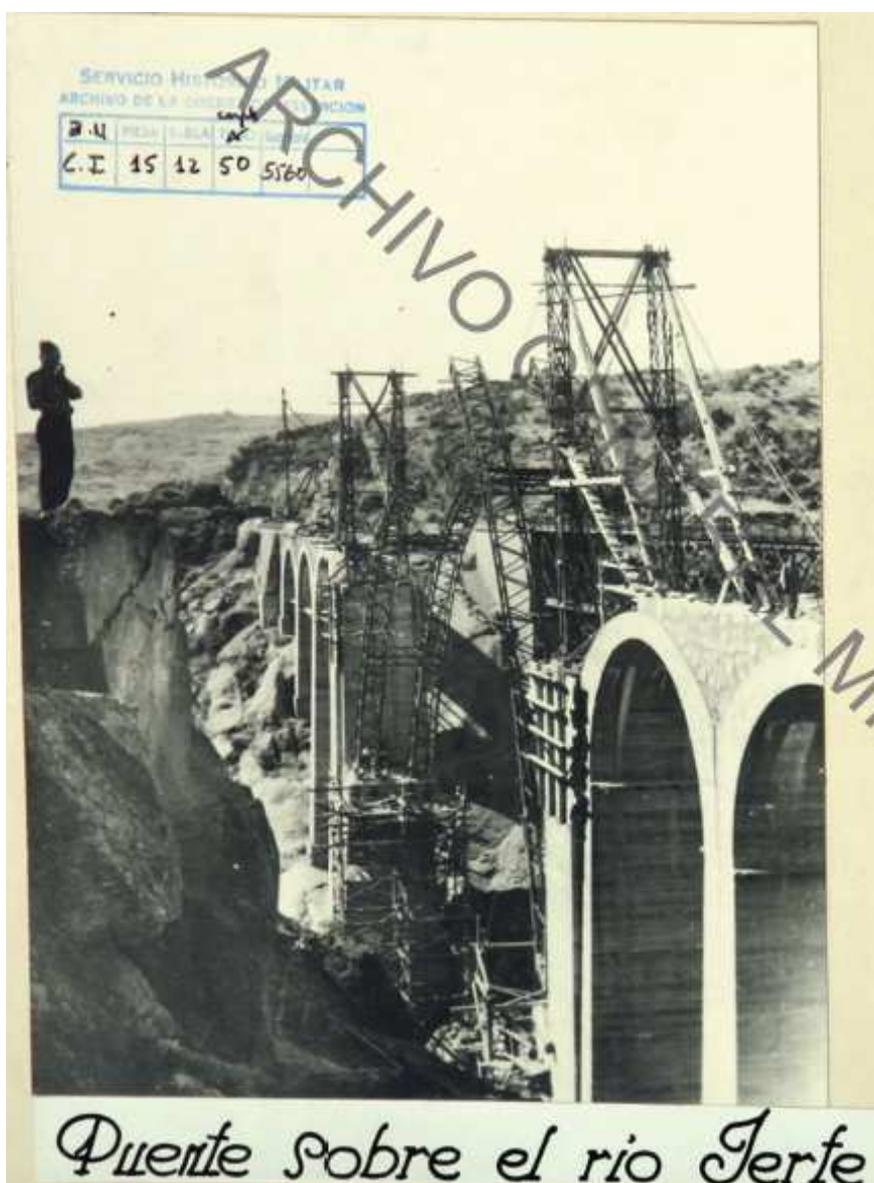
Imagen de la construcción del puente sobre el río Jerte¹²⁶.

En 1937, en plena guerra, se construyeron en 64 días dos arcos gemelos de hormigón armado de 53 metros de luz y 42 metros de altura, de espesor 1 metro en la clave y anchura constante de 1,50 metros, que hacía posible el paso de máquinas grandes por esta línea. Los arcos, de flecha 15,50 metros, sostenían una empalizada rígida sobre la que se apoyaba el tablero e iban unidos por cuatro riostras transversales. En este caso, por falta de perfiles laminados, la armadura de los arcos se realizó con carriles de 32 kg/m y de 10 kg/m que se unían mediante bridas y cartelas soldadas.

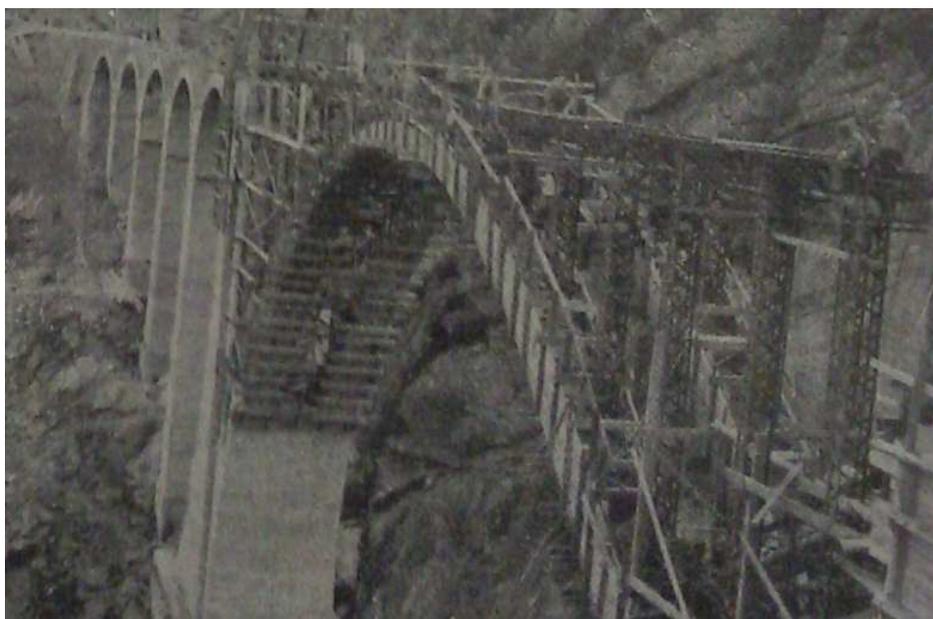
Disposición de la cimbra para el hormigonado del puente sobre el Jerte¹²⁷.

El procedimiento de ejecución empleado es el conocido como sistema Melan patentado en 1892 o Ribera, como se conoce en España. Se montaron las armaduras de los arcos en dos mitades, que se armaron sobre los arranques del puente, cargando el peso sobre unas rótulas de chapa provisionales. Por medio de un sistema de cables apoyado en dos castilletes metálicos, se unían los dos pares de semiarcos gemelos a los cabrestantes. Al mover éstos, se desplazaron los semiarcos sobre las rótulas para unirse en la clave, y cada para de semiarcos se unió posteriormente por medio de arriostramientos metálicos definitivos. Posteriormente, se sujetó el encofrado a la armadura que estaba calculada para soportar el peso de la mitad del hormigón del mismo, hormigonándose en dos fases: la primera en una mitad del espesor del arco, y tras su fraguado y curado, se ejecutó el resto. Durante el hormigonado se montaron las armaduras de los pórticos con perfiles laminados.

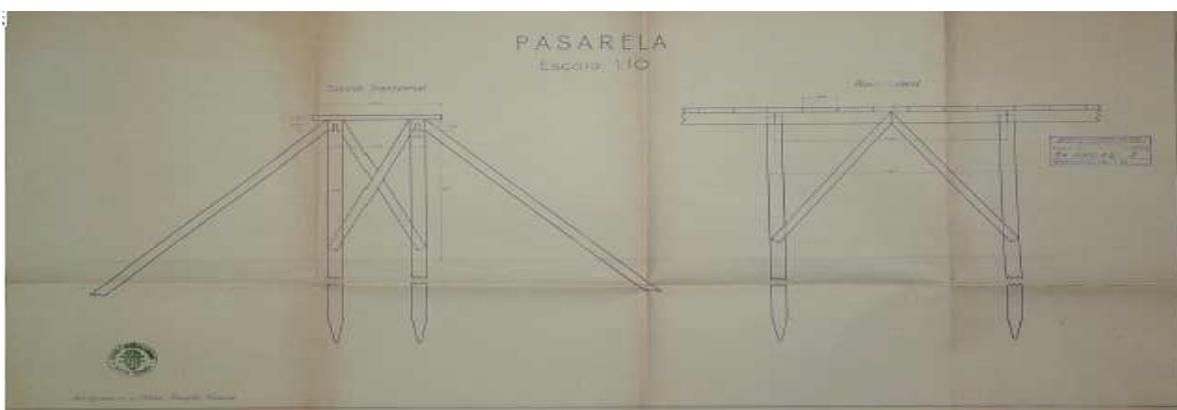
Sección transversal y alzado lateral de la pasarela tipo para su construcción por el cuerpo de ingenieros del bando republicano¹³⁹.

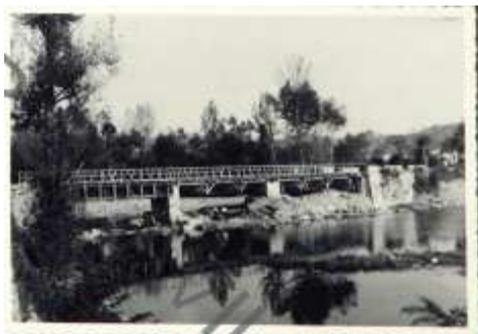
Pasarela tendida sobre puente de piedra destruido, con apoyos intermedios de madera¹⁹¹.

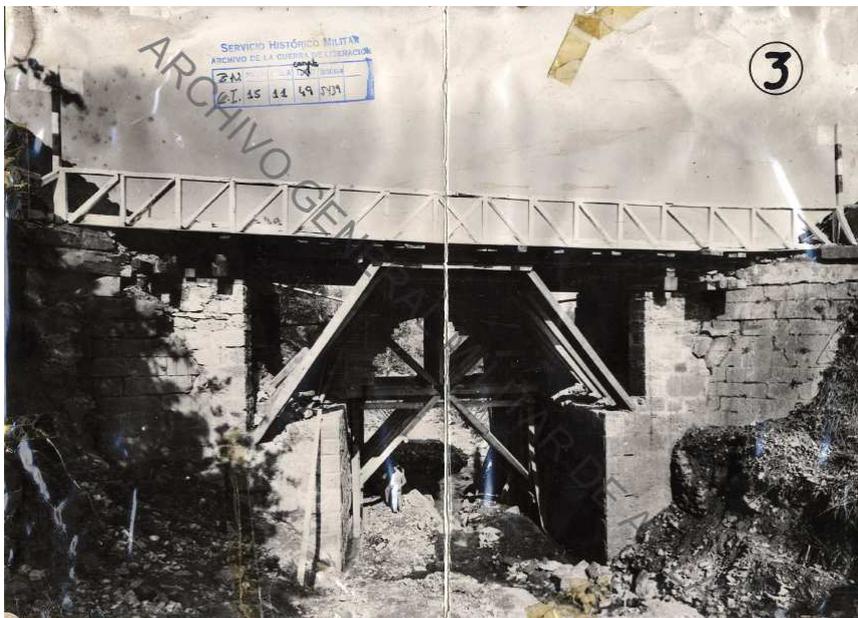
Imagen de la palizada de madera construida para mantener el paso en el puente de San Antón.

unos 10 cm de espesor a modo de plataforma de continuidad de la capa de rodadura de la carretera¹⁹³.

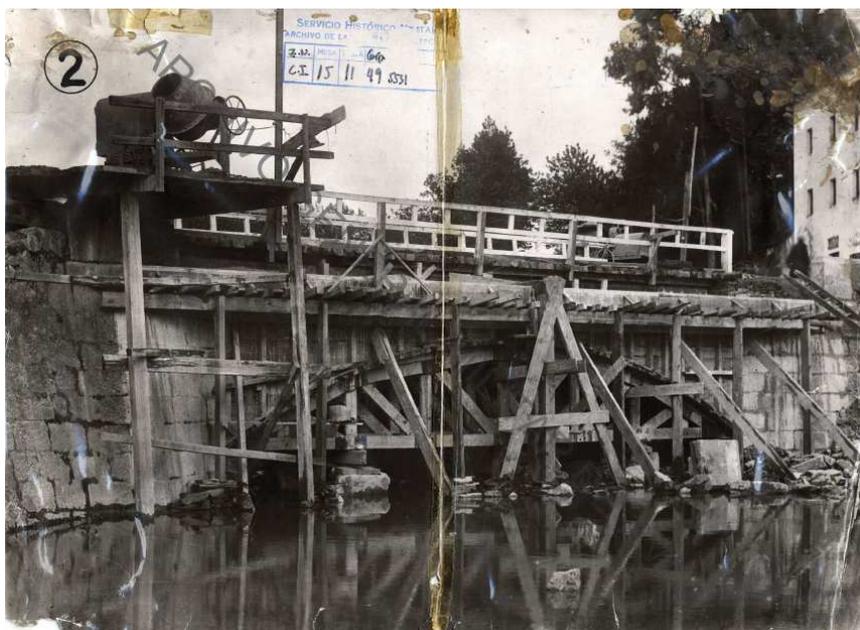
Reconstrucción de puente (sin identificar). La parte superior del puente provisional está formado por vigas de hierro y tablero de madera tendido por encima de la rasante¹⁹⁵.

También emplearon estructuras que combinaron los dos materiales, tablero de madera y vigas de hierro, como en la reconstrucción del siguiente puente

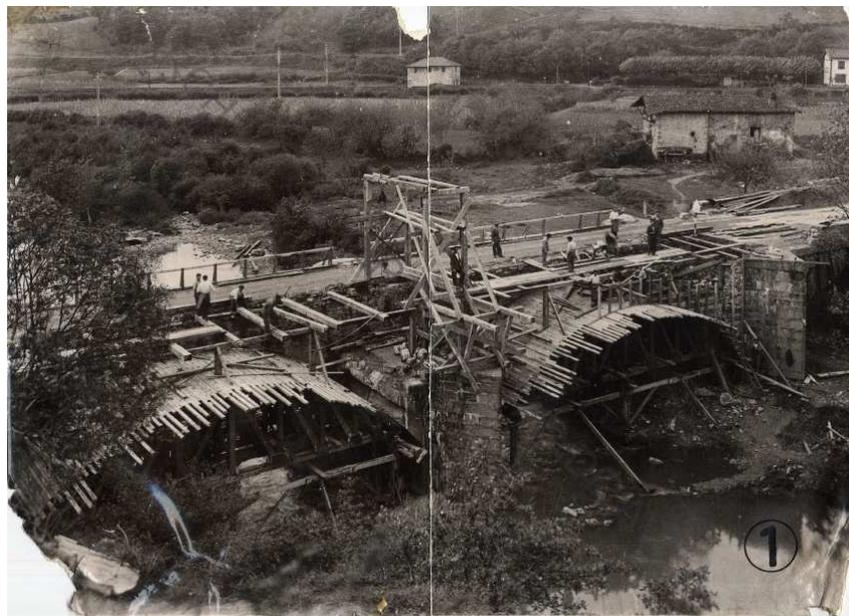
En la reconstrucción del puente de la Estrada, como se observa, se mantuvo la circulación por vía única mientras se realizaban el resto de los trabajos¹⁹⁷.

había sido dañada en el caso de puentes de carretera o bien ripando la vía, en el caso de los de ferrocarril, para no afectar a la parte más debilitada de la estructura.¹⁹⁶.

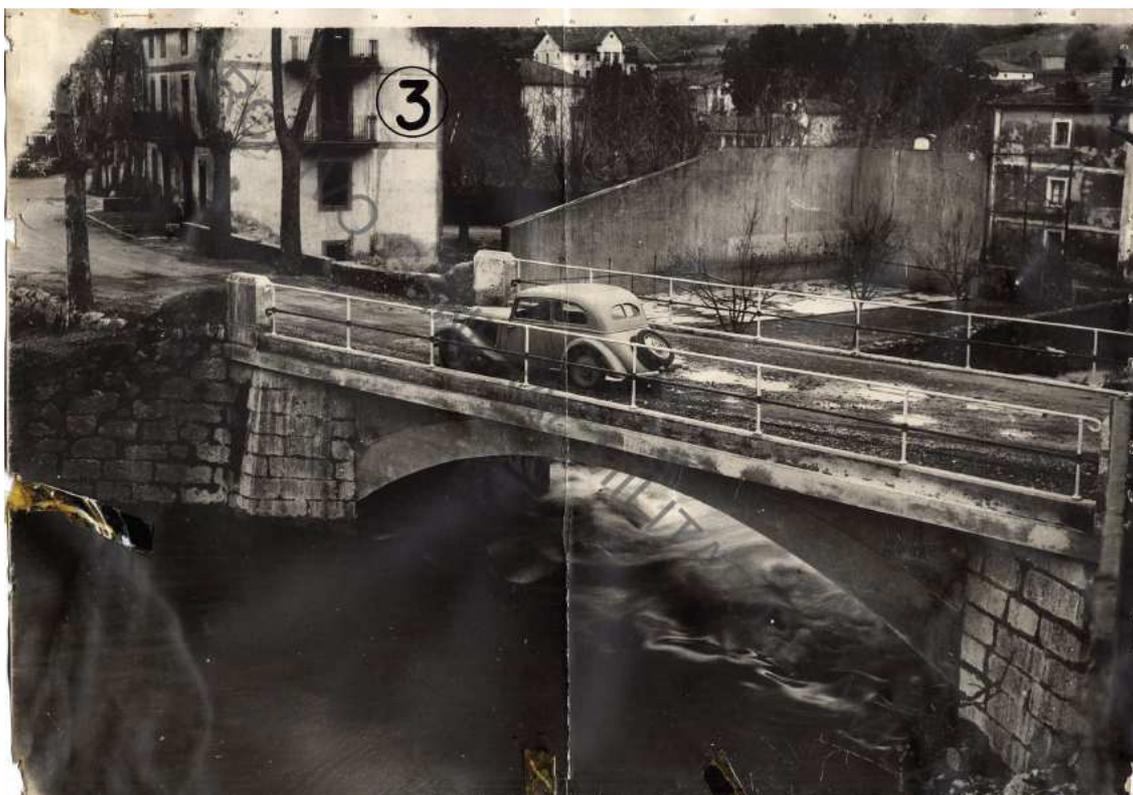
Imagen de puente parabólico reconstruido. Se aprecian las dimensiones de los espesores en clave y arranques²⁰⁸.

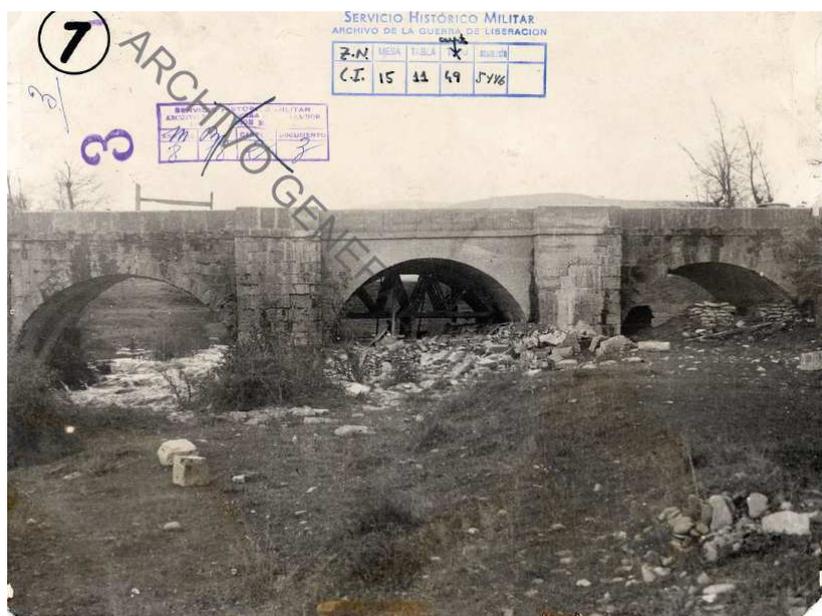
Puente de Bercedo tras su reparación. En el arco central reparado, el acabado ejecutado a base de hormigón visto es totalmente diferenciable²¹¹.

En las reconstrucciones durante la guerra y en los primeros años de posguerra, el arco de hormigón en masa o armado no se disimulaban ni se intentaban asemejar a la fábrica que perduraba en los elementos restantes del puente. El acabado del hormigón no se recubría con piedra o mampostería para hacerlo más vistoso, sino que se mantenían ambos materiales con sus acabados finales. En reconstrucciones hechas años después de la contienda, sí se cuidaba este aspecto del acabado. Tras el relleno con hormigón, los paramentos se cubrían con piedra para asemejarlo a la antigua construcción. El puente del Diablo en Martorell y el de Besalú son ejemplos de este tipo de reparaciones.

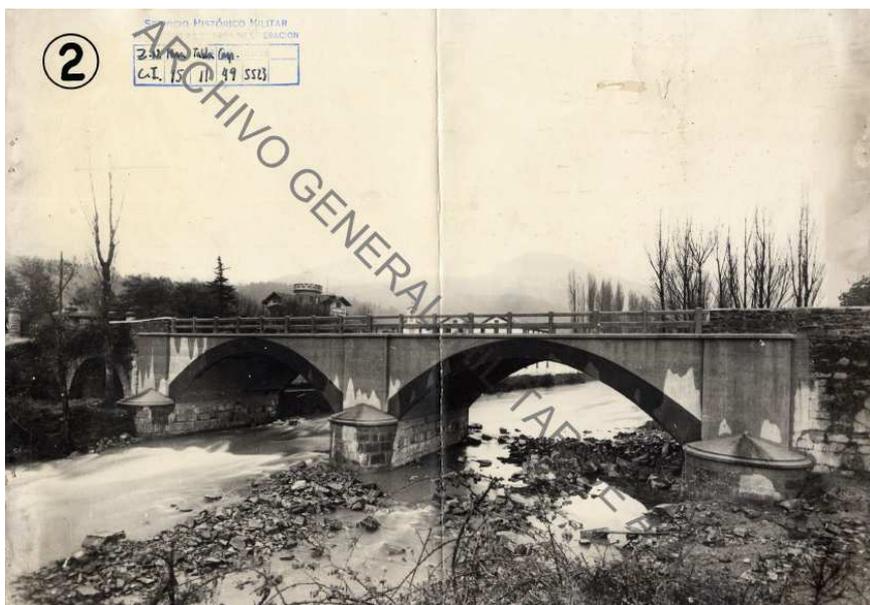
Puente de Zaya una vez reconstruido. Los arcos de hormigón se revocaron a la tirolesa²¹².

Sin embargo, en algunos casos se cuidó el acabado de los arcos de hormigón a través de revocados a la tirolesa, como ocurrió en el puente de Zaya.

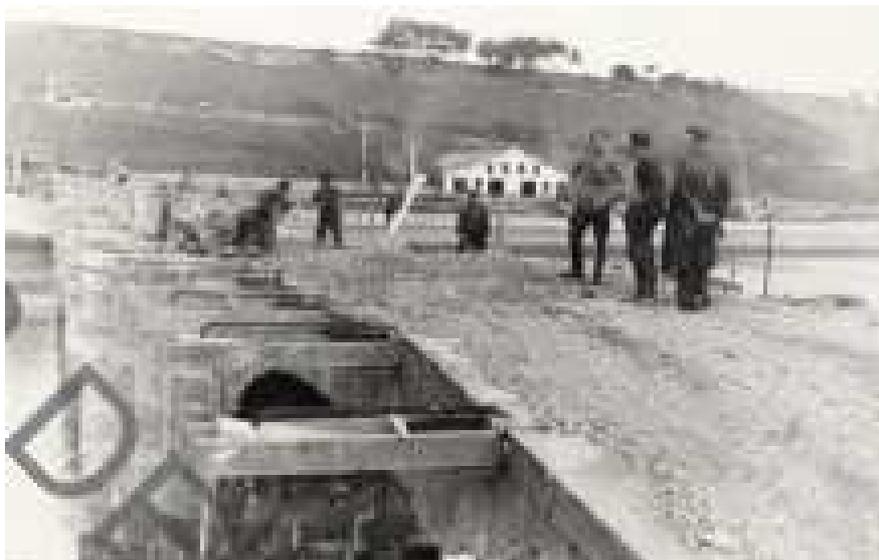
En la reparación de este puente se está ensanchando la sección transversal ocupando la parte superior de los tajamares²¹⁵.

mayor resistencia frente a las cargas, que habían aumentado desde la construcción del puente, especialmente en los ferrocarriles²¹⁴.

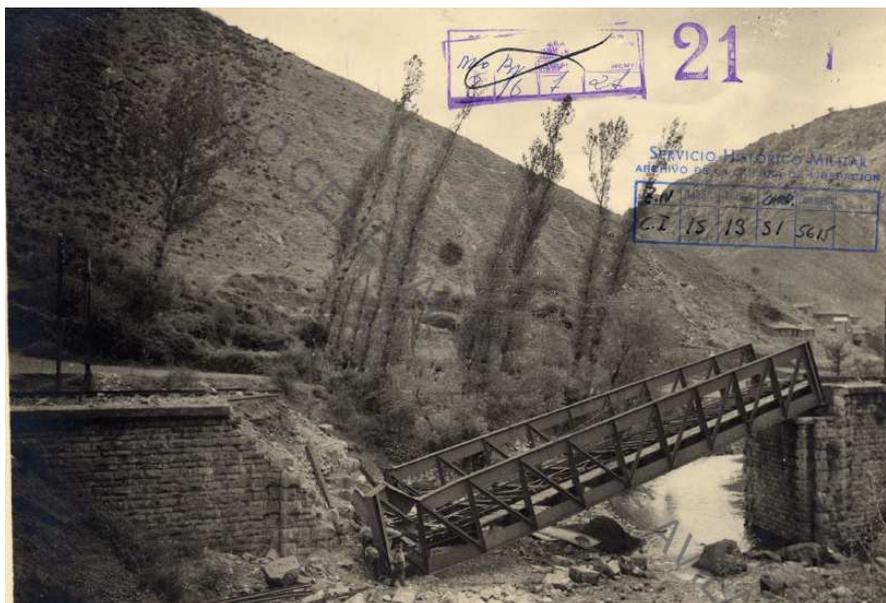
Estribo dañado que provocó la caída del tramo metálico del puente de ferrocarril sobre el Bernesga²¹⁸.

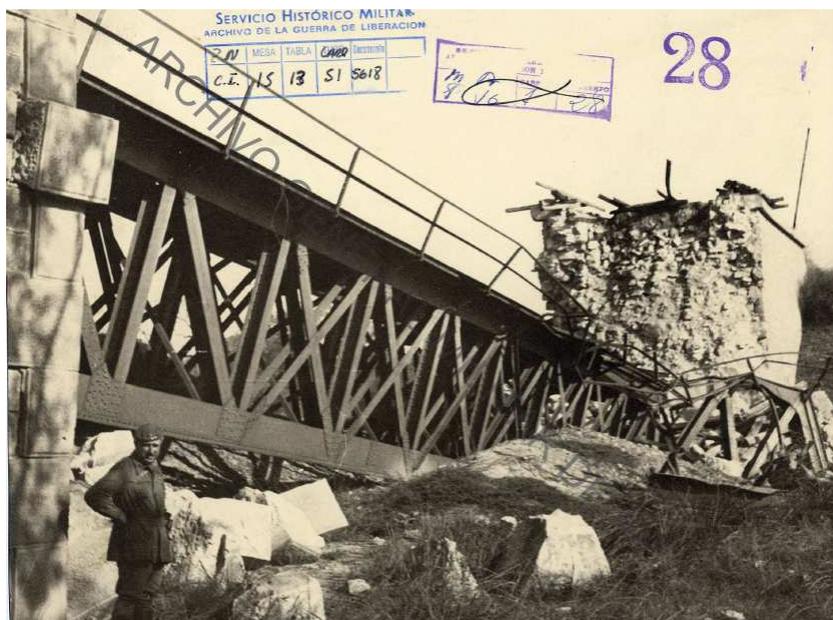
Imagen de los daños sufridos en la pila del 5º paso del Matarraña, que produjo la caída del tramo metálico²²¹.

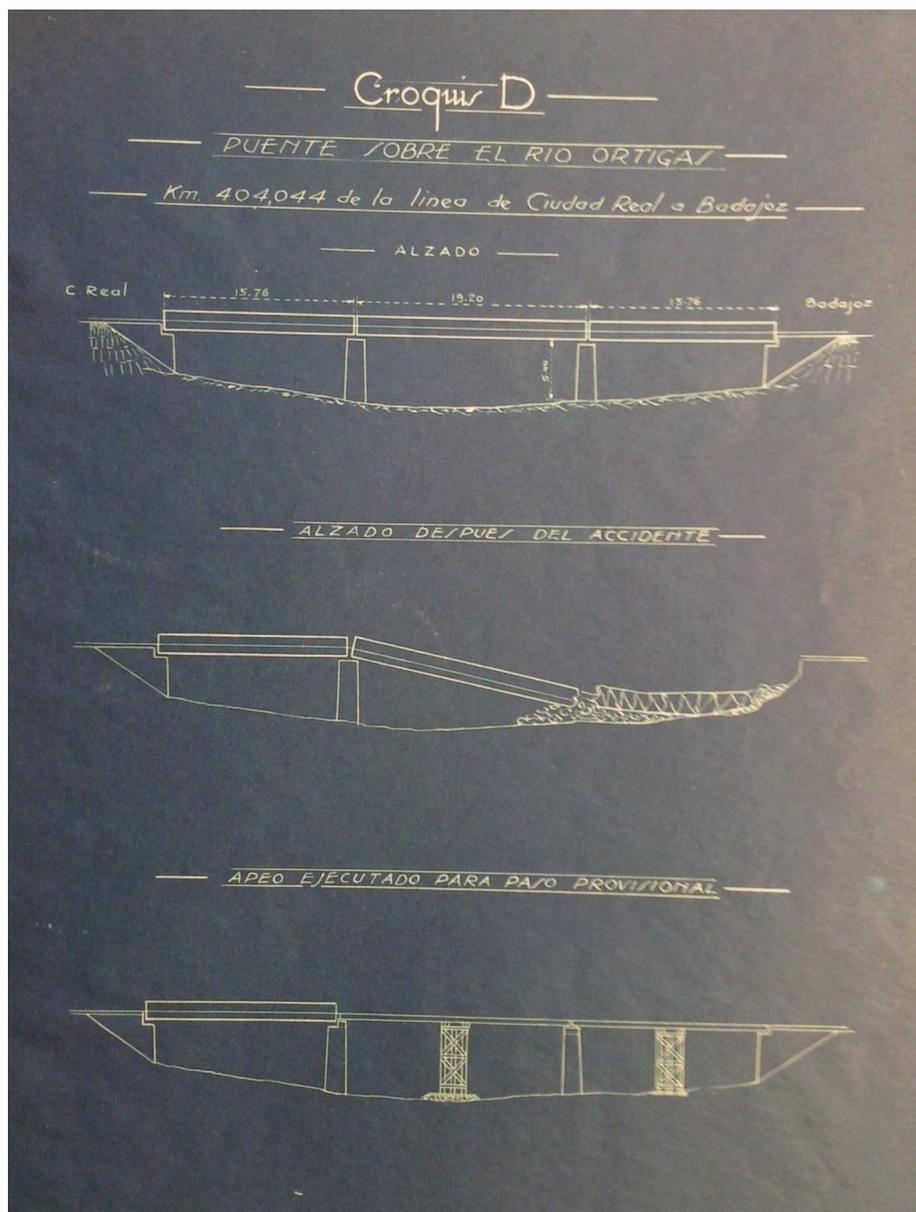
Croquis de la solución empleando castilletes para la reparación del puente sobre el río Ortigas²²⁷.

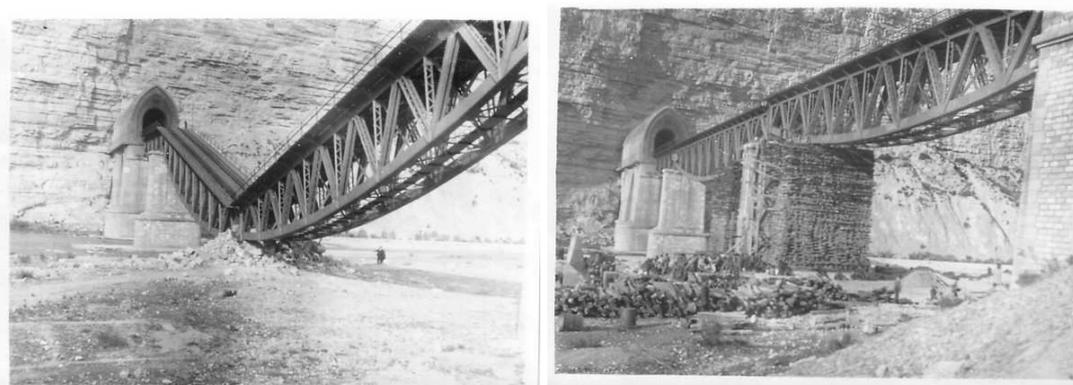
Imágenes de la destrucción y reconstrucción provisional del 4º paso de ferrocarril sobre el Matarraña.

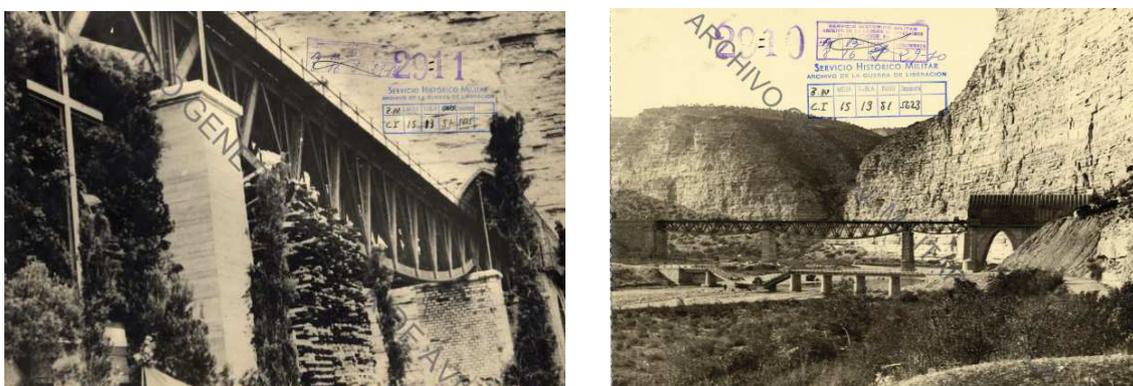
Vista de la pila reconstruida e imagen del puente sobre el Matarraña (4º paso) tras su reconstrucción.

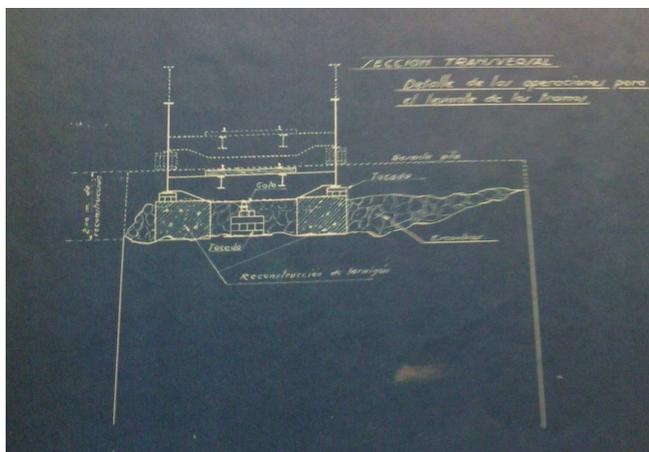
Detalle de las operaciones para el levante de los tramos en el puente sobre el río Bembézar²²⁹.

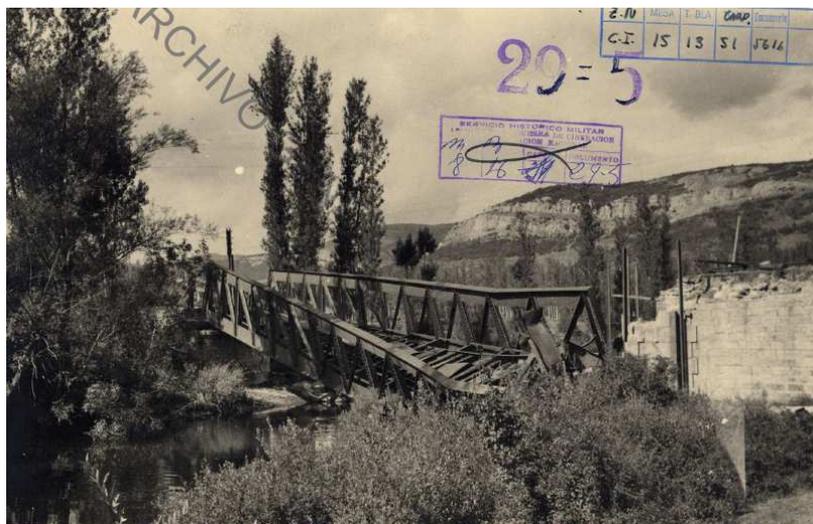
Viga dañada por el giro del tramo metálico²⁴⁷.

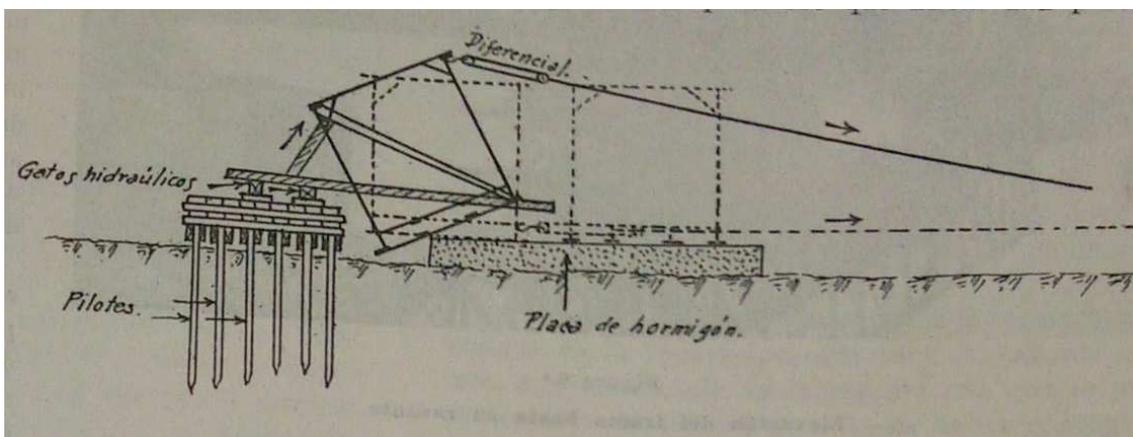
Procedimiento de giro empleado para la reconstrucción del puente sobre el río Cadagua²⁵¹.

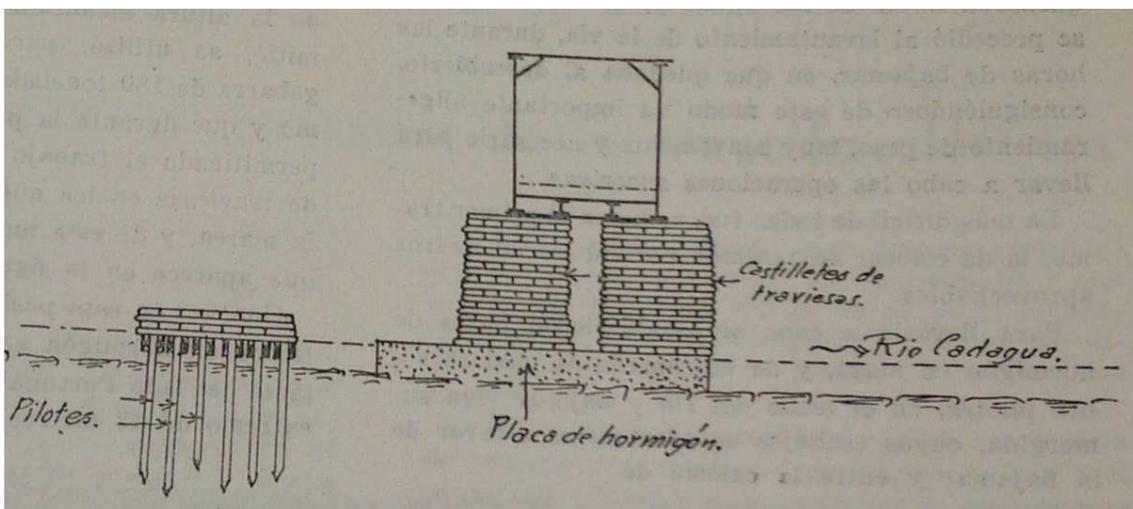
Procedimiento de elevación del tramo metálico del puente sobre el río Cadagua²⁵².

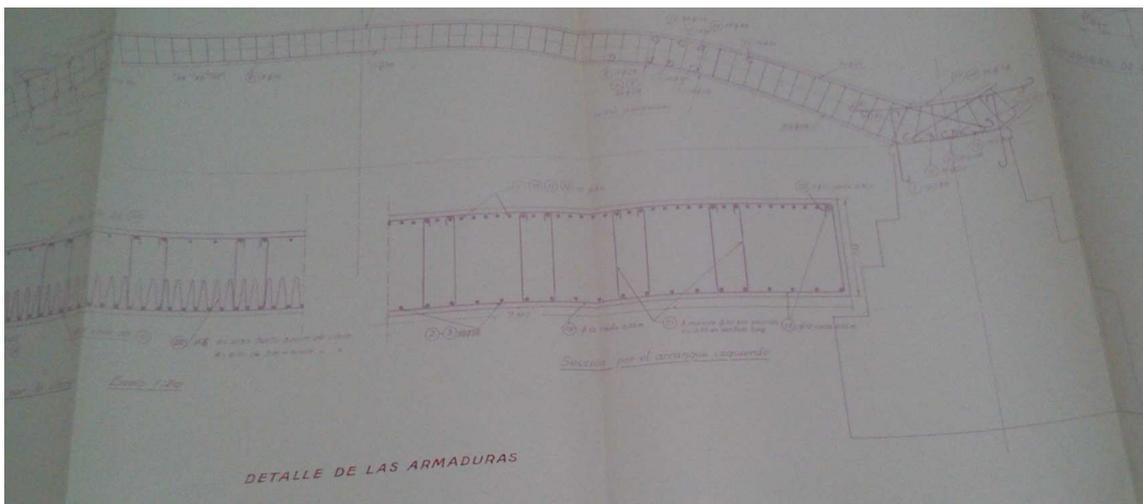
Detalle de las armaduras de los arcos de hormigón armado²⁸⁷.

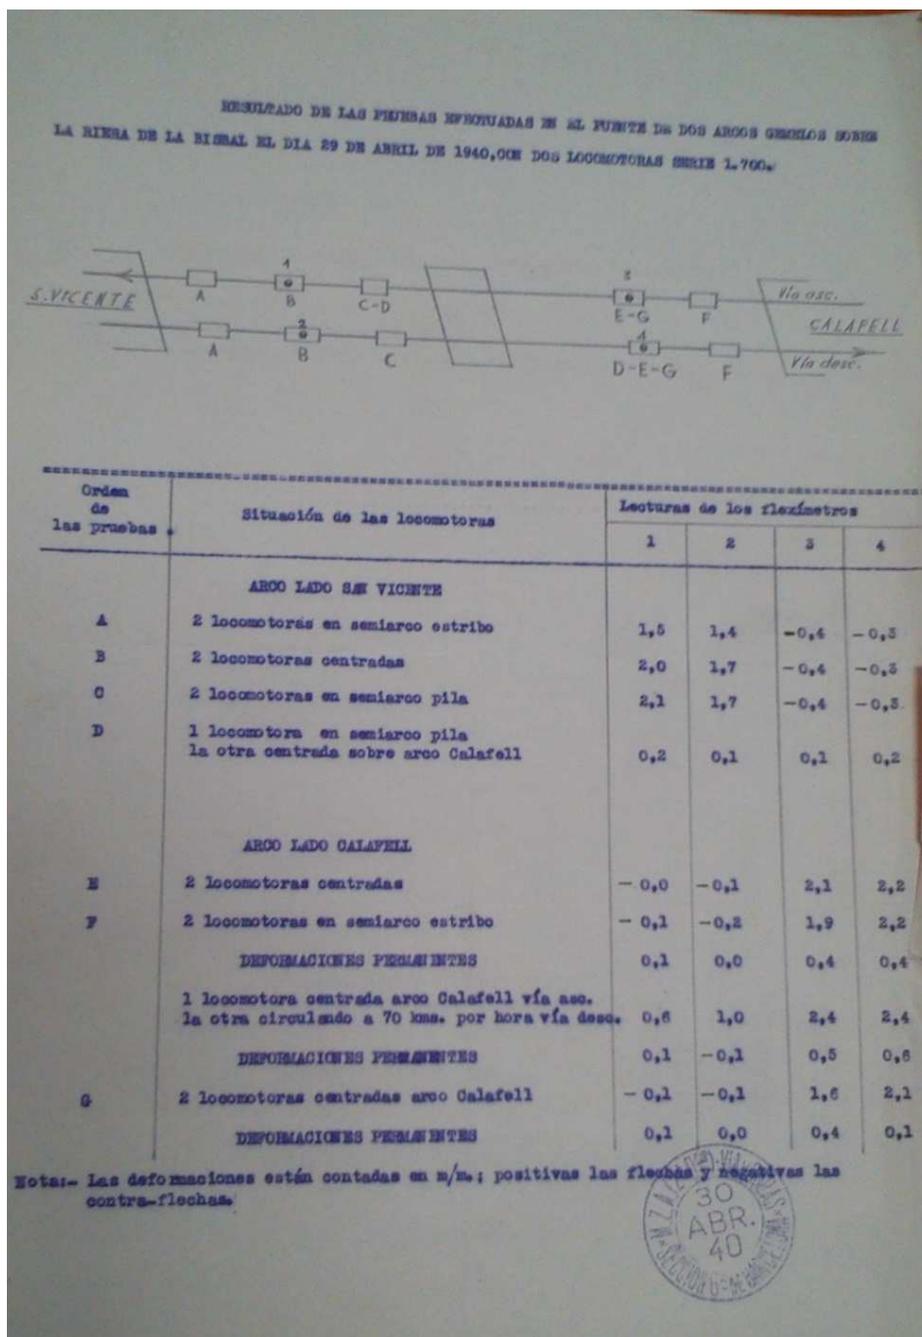
Copia de la prueba de carga realizada sobre el puente de hormigón de la Riera de la Bisbal²⁹¹.

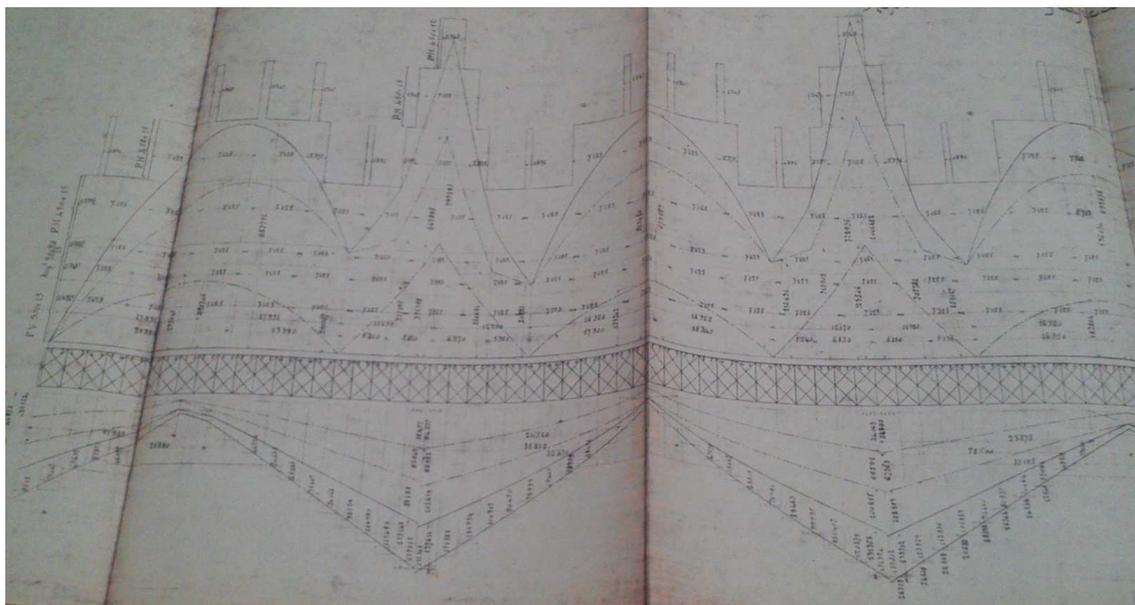
Cálculos gráficos de los esfuerzos a soportar por el puente García. Proyecto de reconstrucción²⁹⁷.

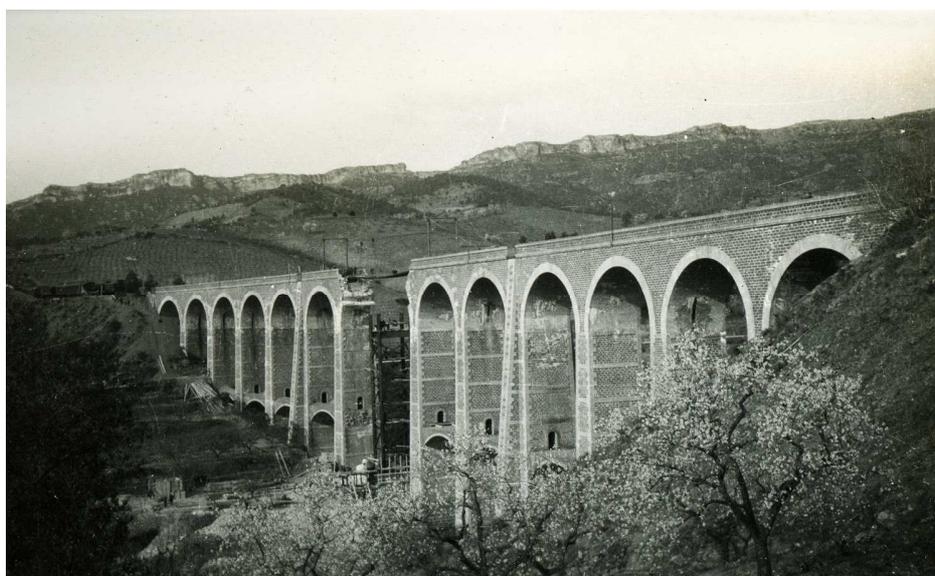
Imagen del puente de los Massos. Se aprecia la destrucción de los arcos centrales. La reconstrucción ya se había iniciado en esta instantánea.

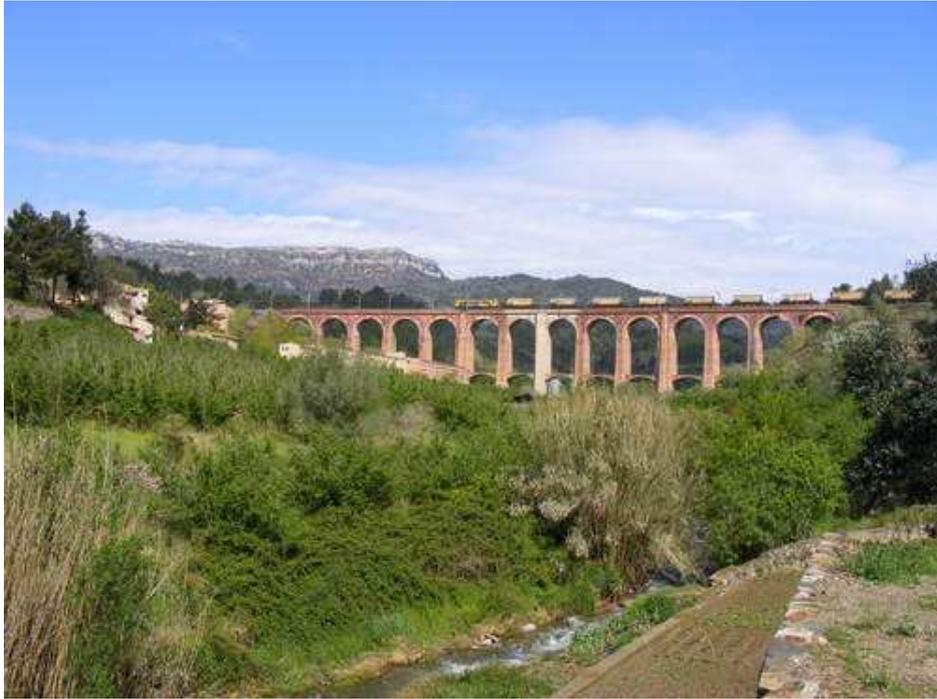
Imagen actual del viaducto de los Massos en la que aún se aprecia la diferencia de los arcos centrales ejecutados con hormigón.

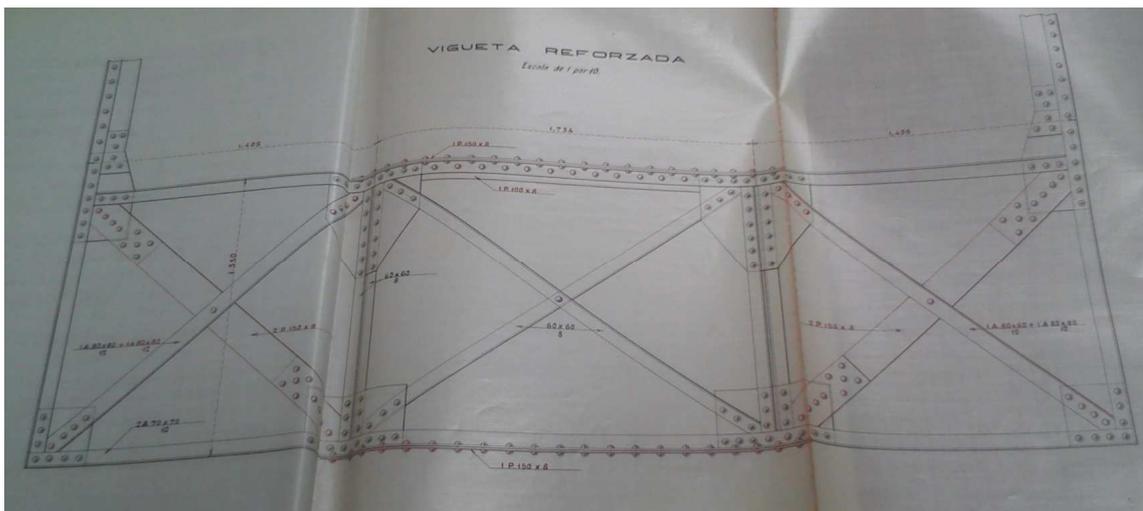
Plano de refuerzo de la sección transversal del puente sobre el río Manol³¹¹.

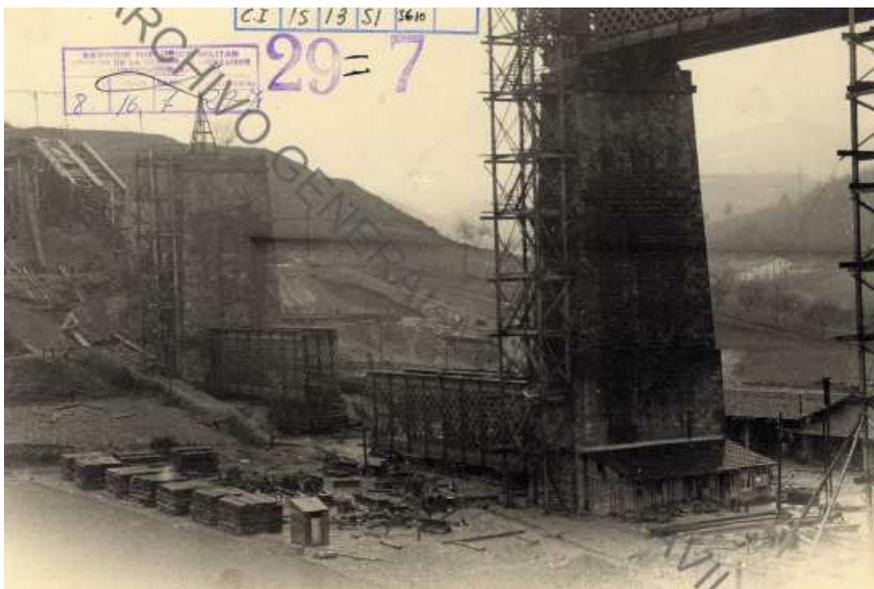
Puente de Ormaiztegui tras el descenso del segundo tramo. Se aprecia la disposición de los tramos aprovechables una vez desguazado el segundo tramo³²⁸.

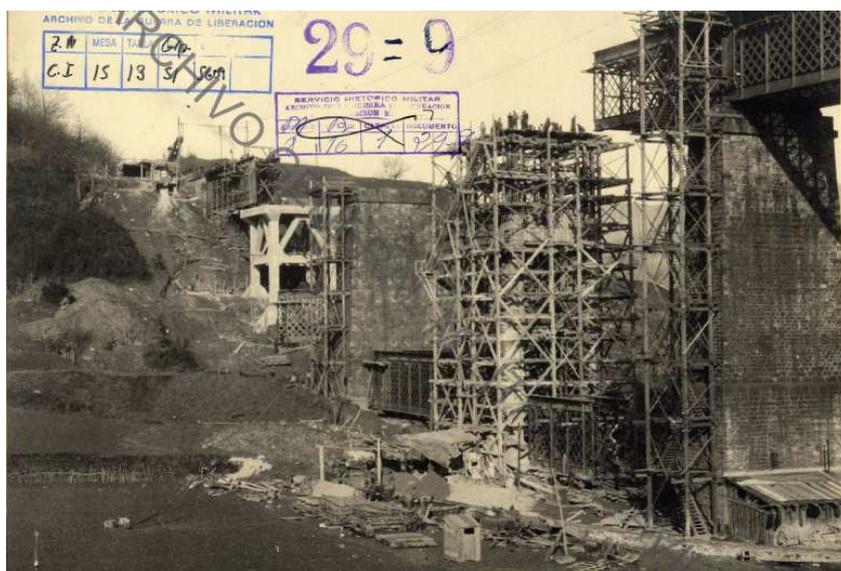
Imagen de la reconstrucción del viaducto de Ormaiztegui. Al fondo se aprecia el castillete de hormigón del primer tramo ya construido, mientras está en ejecución el del segundo³³⁰.

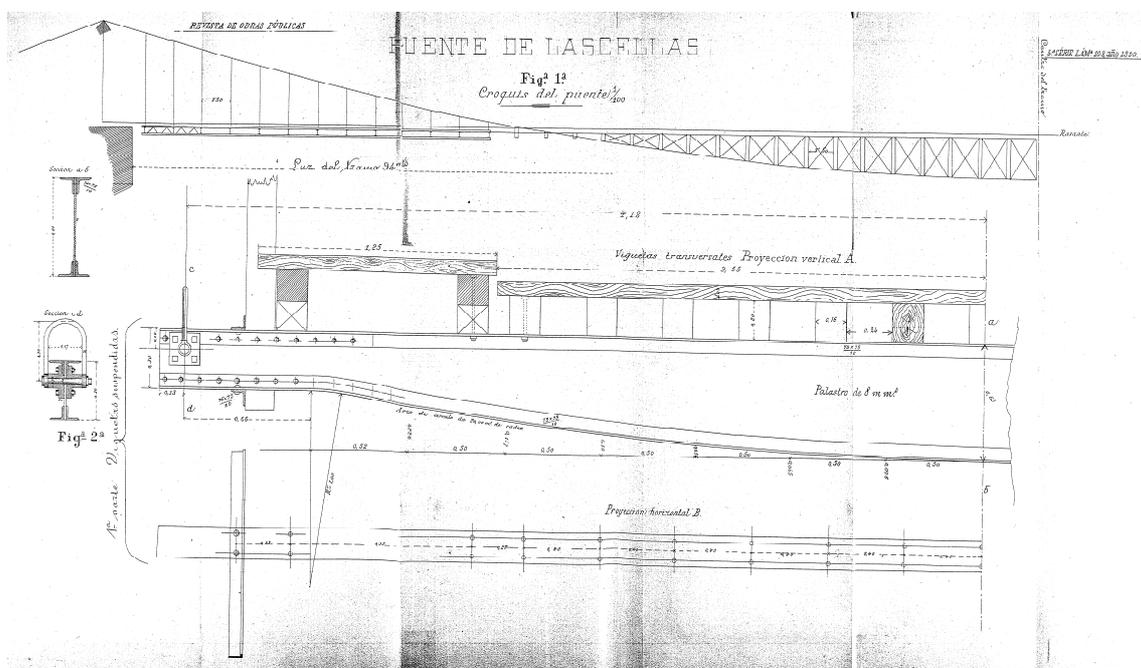
Planos de alzado longitudinal y sección transversal de la reparación propuesta para el puente colgante de Lascellas en 1890³³⁸.

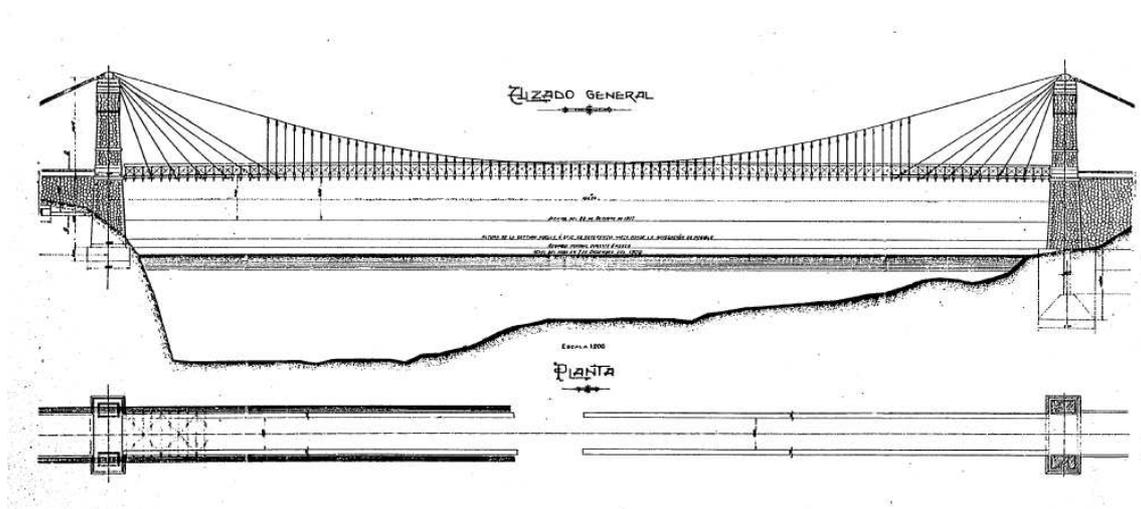
Alzado general y planta del puente de Amposta³⁴⁶.

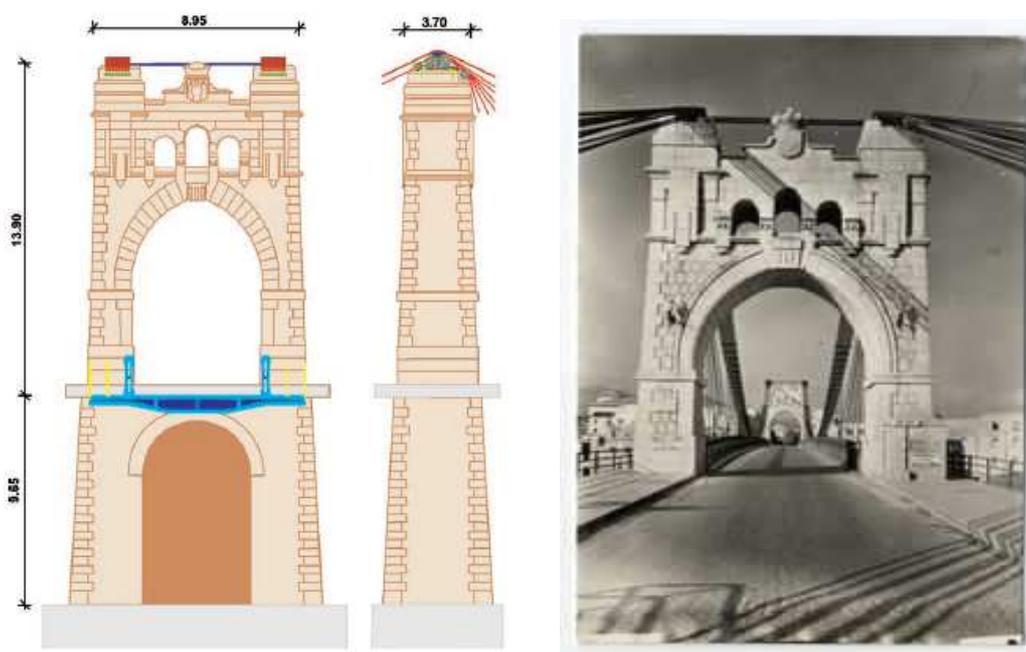
Detalle de las torres de sustentación del puente de Amposta³⁴⁹.

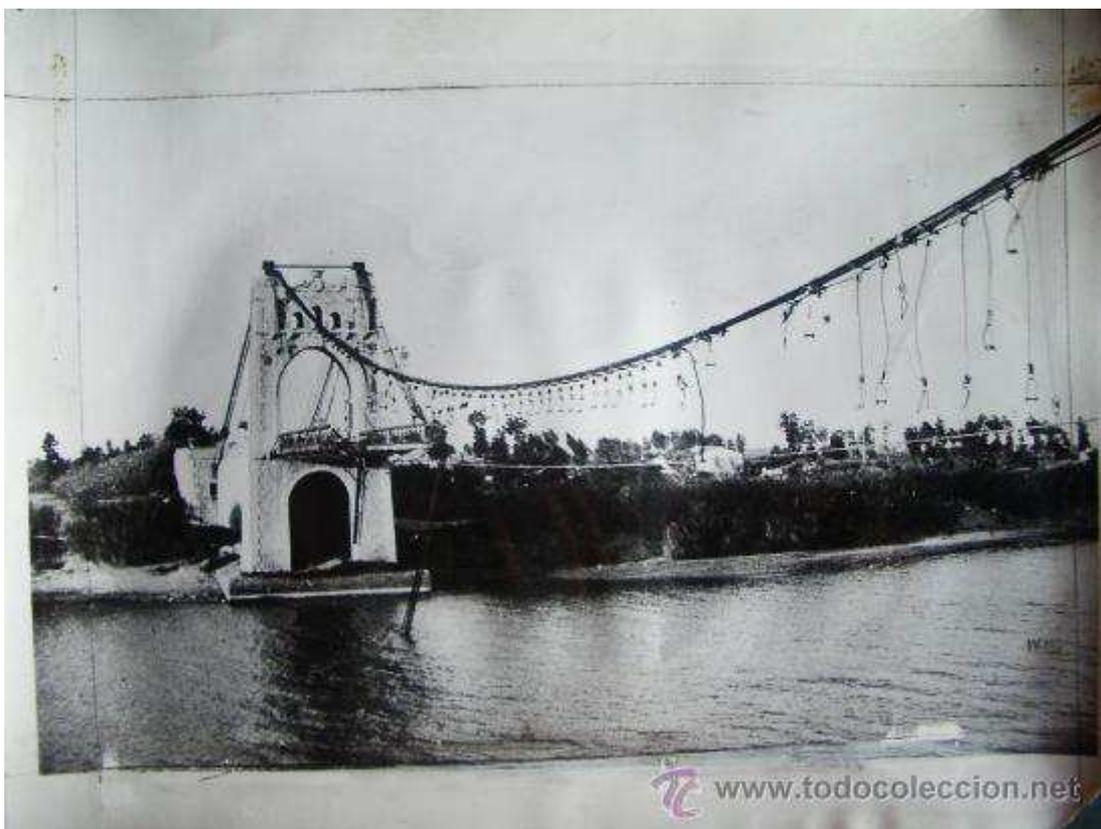
Puente de Amposta tras su destrucción. Se aprecian los montantes rotos y el cable de suspensión totalmente destrozado.

- Daños en los elementos de suspensión: a través del corte de los cables principales o de suspensión o de las péndolas de las que cuelga el tablero, se conseguía la inhabilitación completa de los puentes colgantes. Los puentes de Lascellas y el de Amposta son ejemplos de este tipo.

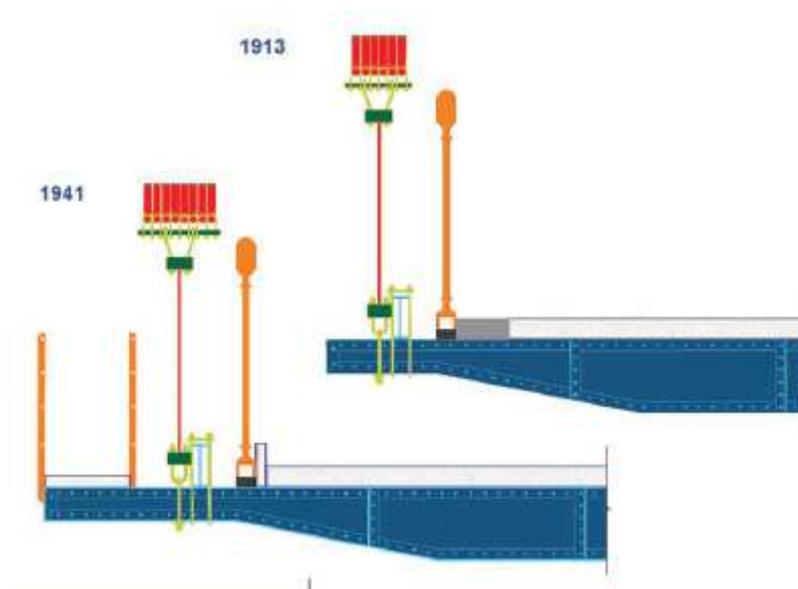
Semisecciones transversales del puente de Amposta en 1913 y en 1941³⁵².
