DESCUBRIENDO UN PAISAJE HISTÓRICO

EL ESPACIO CERCADO DEL MONASTERIO DE SAN JULIÁN DE SAMOS EN EL SIGLO XIX

ESTEFANÍA LÓPEZ SALAS

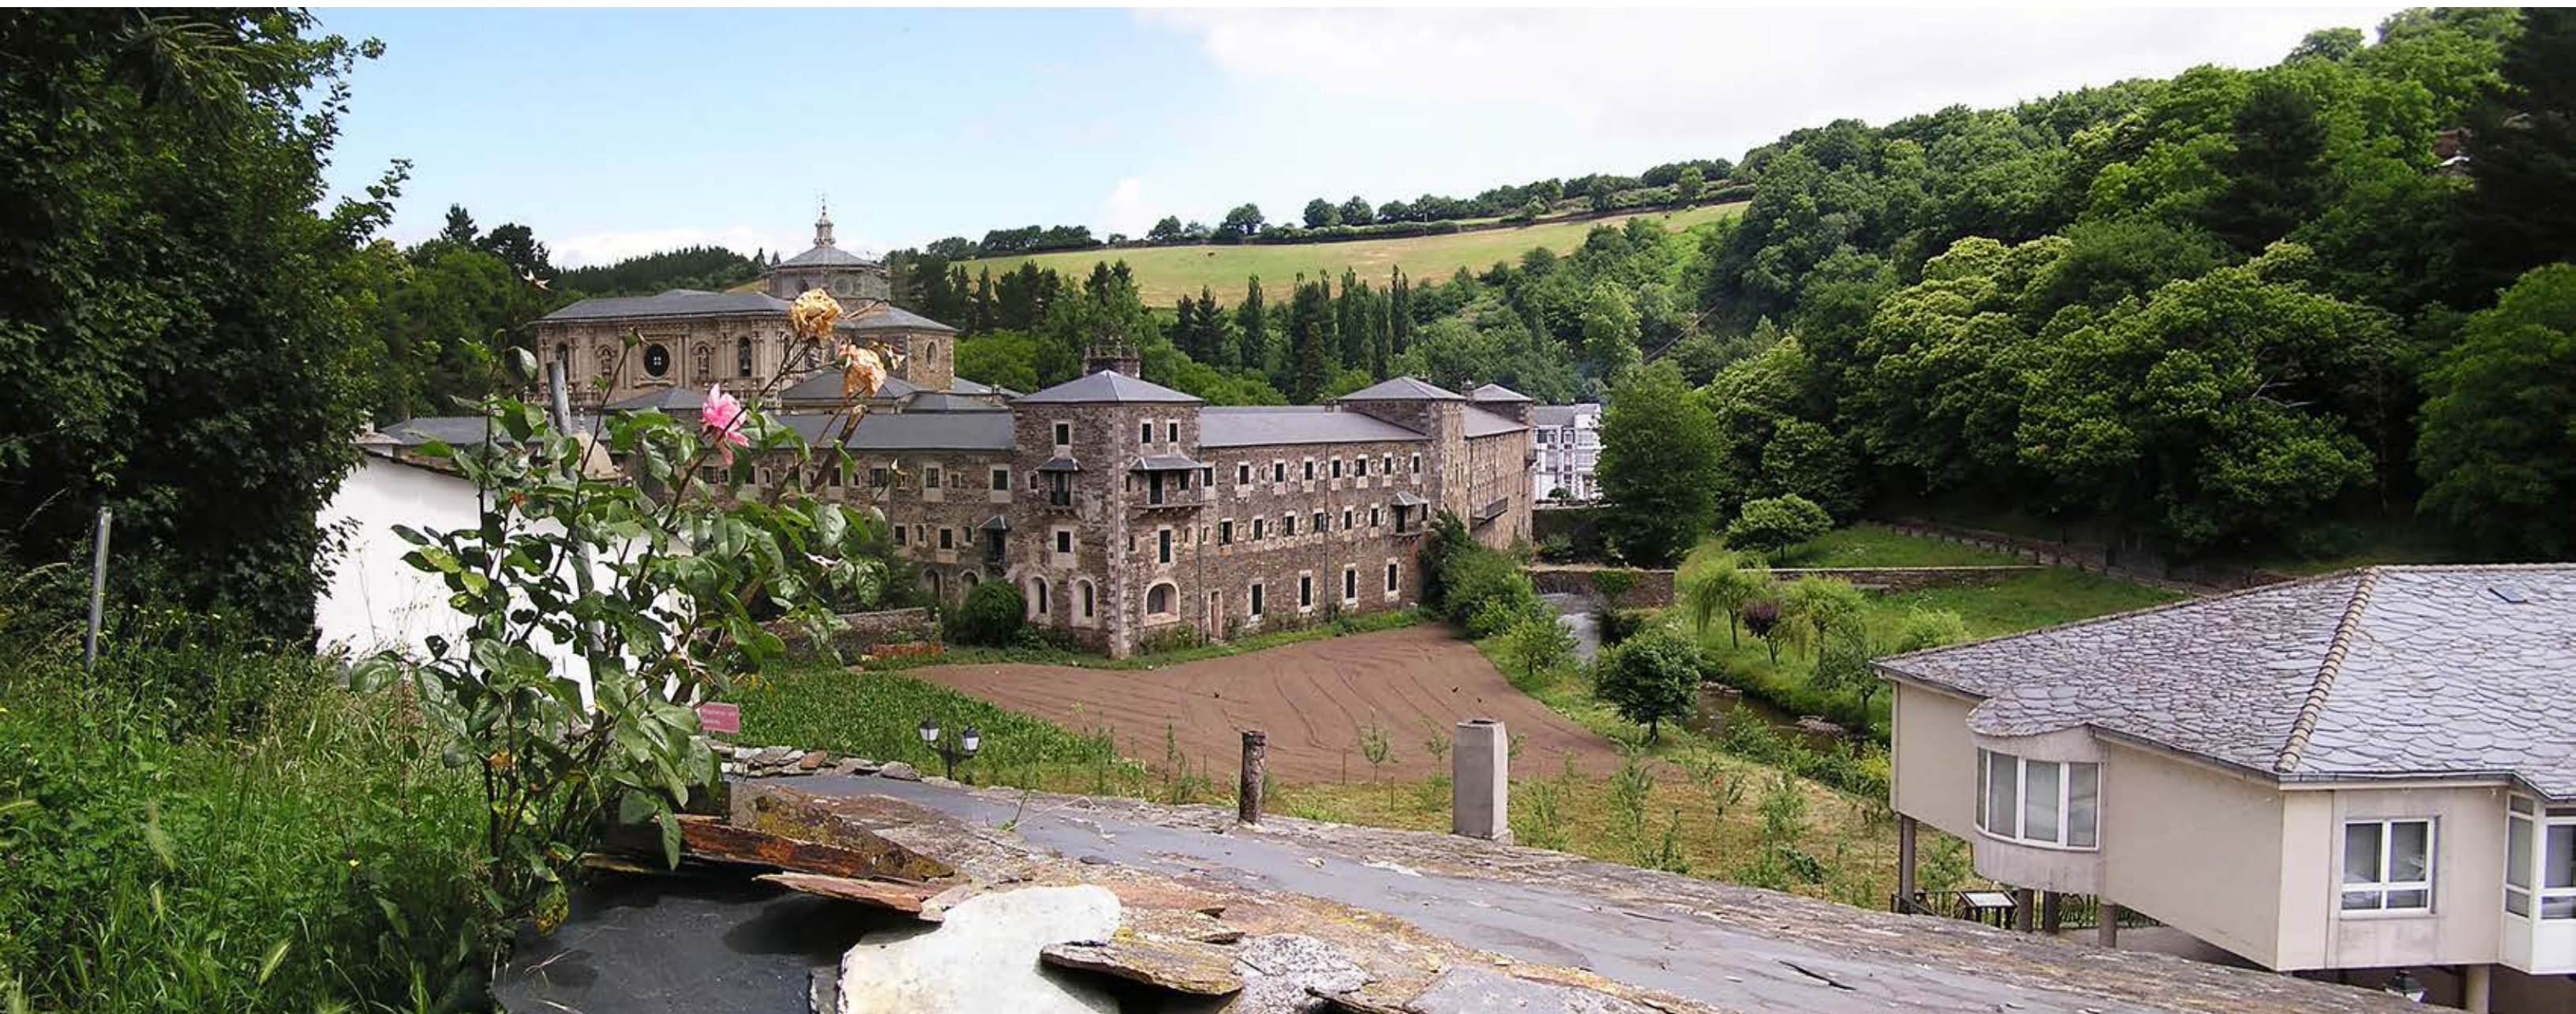
FIG. 1 La cerca monástica de Samos en el margen oeste del camino a Vila de Tres al fondo de la imagen, vista desde la villa, y parte de los antiguos terrenos que pertenecían a la propiedad del Cercado en pendiente hacia el monasterio
Estefanía López Salas, 2011

El proceso de aproximación al conocimiento del trazado de la cerca, que a continuación se desarrolla, se apoya en dos pasos. El primero es la recopilación y estudio de documentos históricos escritos y gráficos, que describen por donde discurría el muro, que si bien son escasos, ofrecen una información significativa. El segundo es la localización y análisis de los tramos que se conservan de la cerca, que representan un punto de partida seguro, aunque fragmentario, para el dibujo de su recorrido completo (Figs. 1 y 2).²

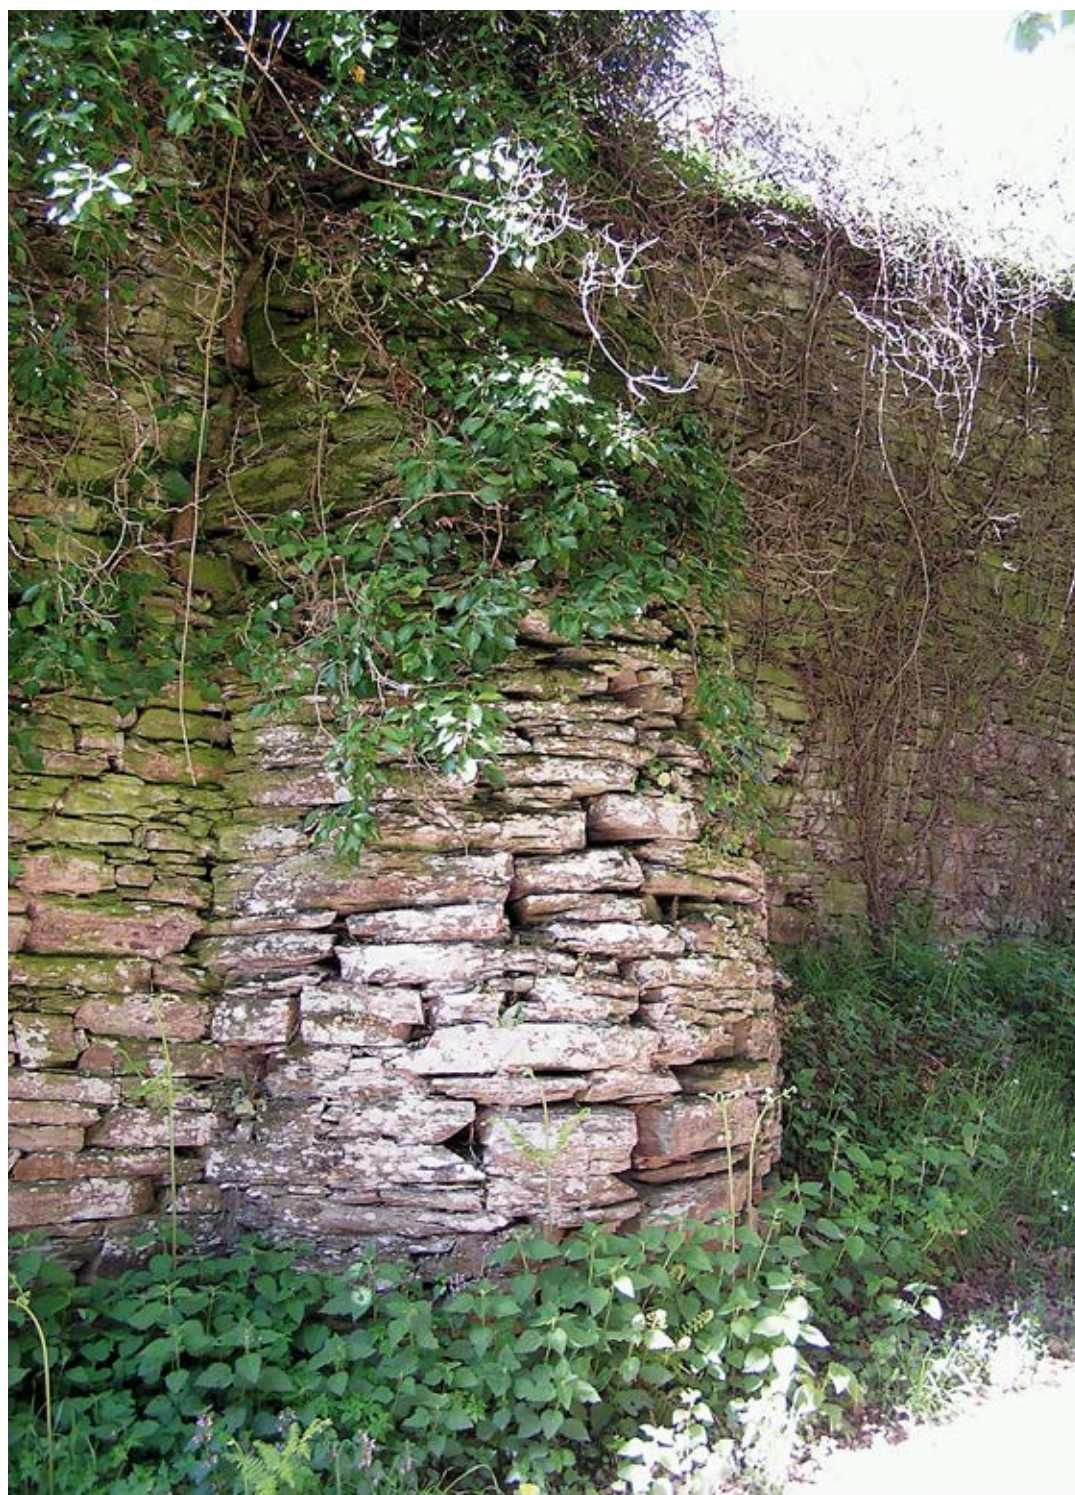
FIG. 2 Detalle de una parte de la cerca monástica y un cubo conservados
Estefanía López Salas, 2011

En total, logramos identificar seis fragmentos (Fig. 4) y algunos otros elementos aislados (Fig. 5). Siempre se trata de muros ejecutados en mampostería de pizarra, con un espesor que varía entre 0'7 y 1 m, aproximadamente. En la parte superior, el muro se remataba con losas de pizarra ligeramente sobresalientes, formando una base horizontal

sobre la que se desarrollaba una coronación de perfil triangular. Además, la cerca poseía cubos de planta circular a lo largo de su recorrido, aunque desconocemos de qué forma estaban distribuidos. De todos los que pudo tener, sólo se mantienen en pie ocho. Su diámetro es mayor en la base, donde alcanzan entre 2 y 2'5m, y se reduce a medida que ascienden en altura.

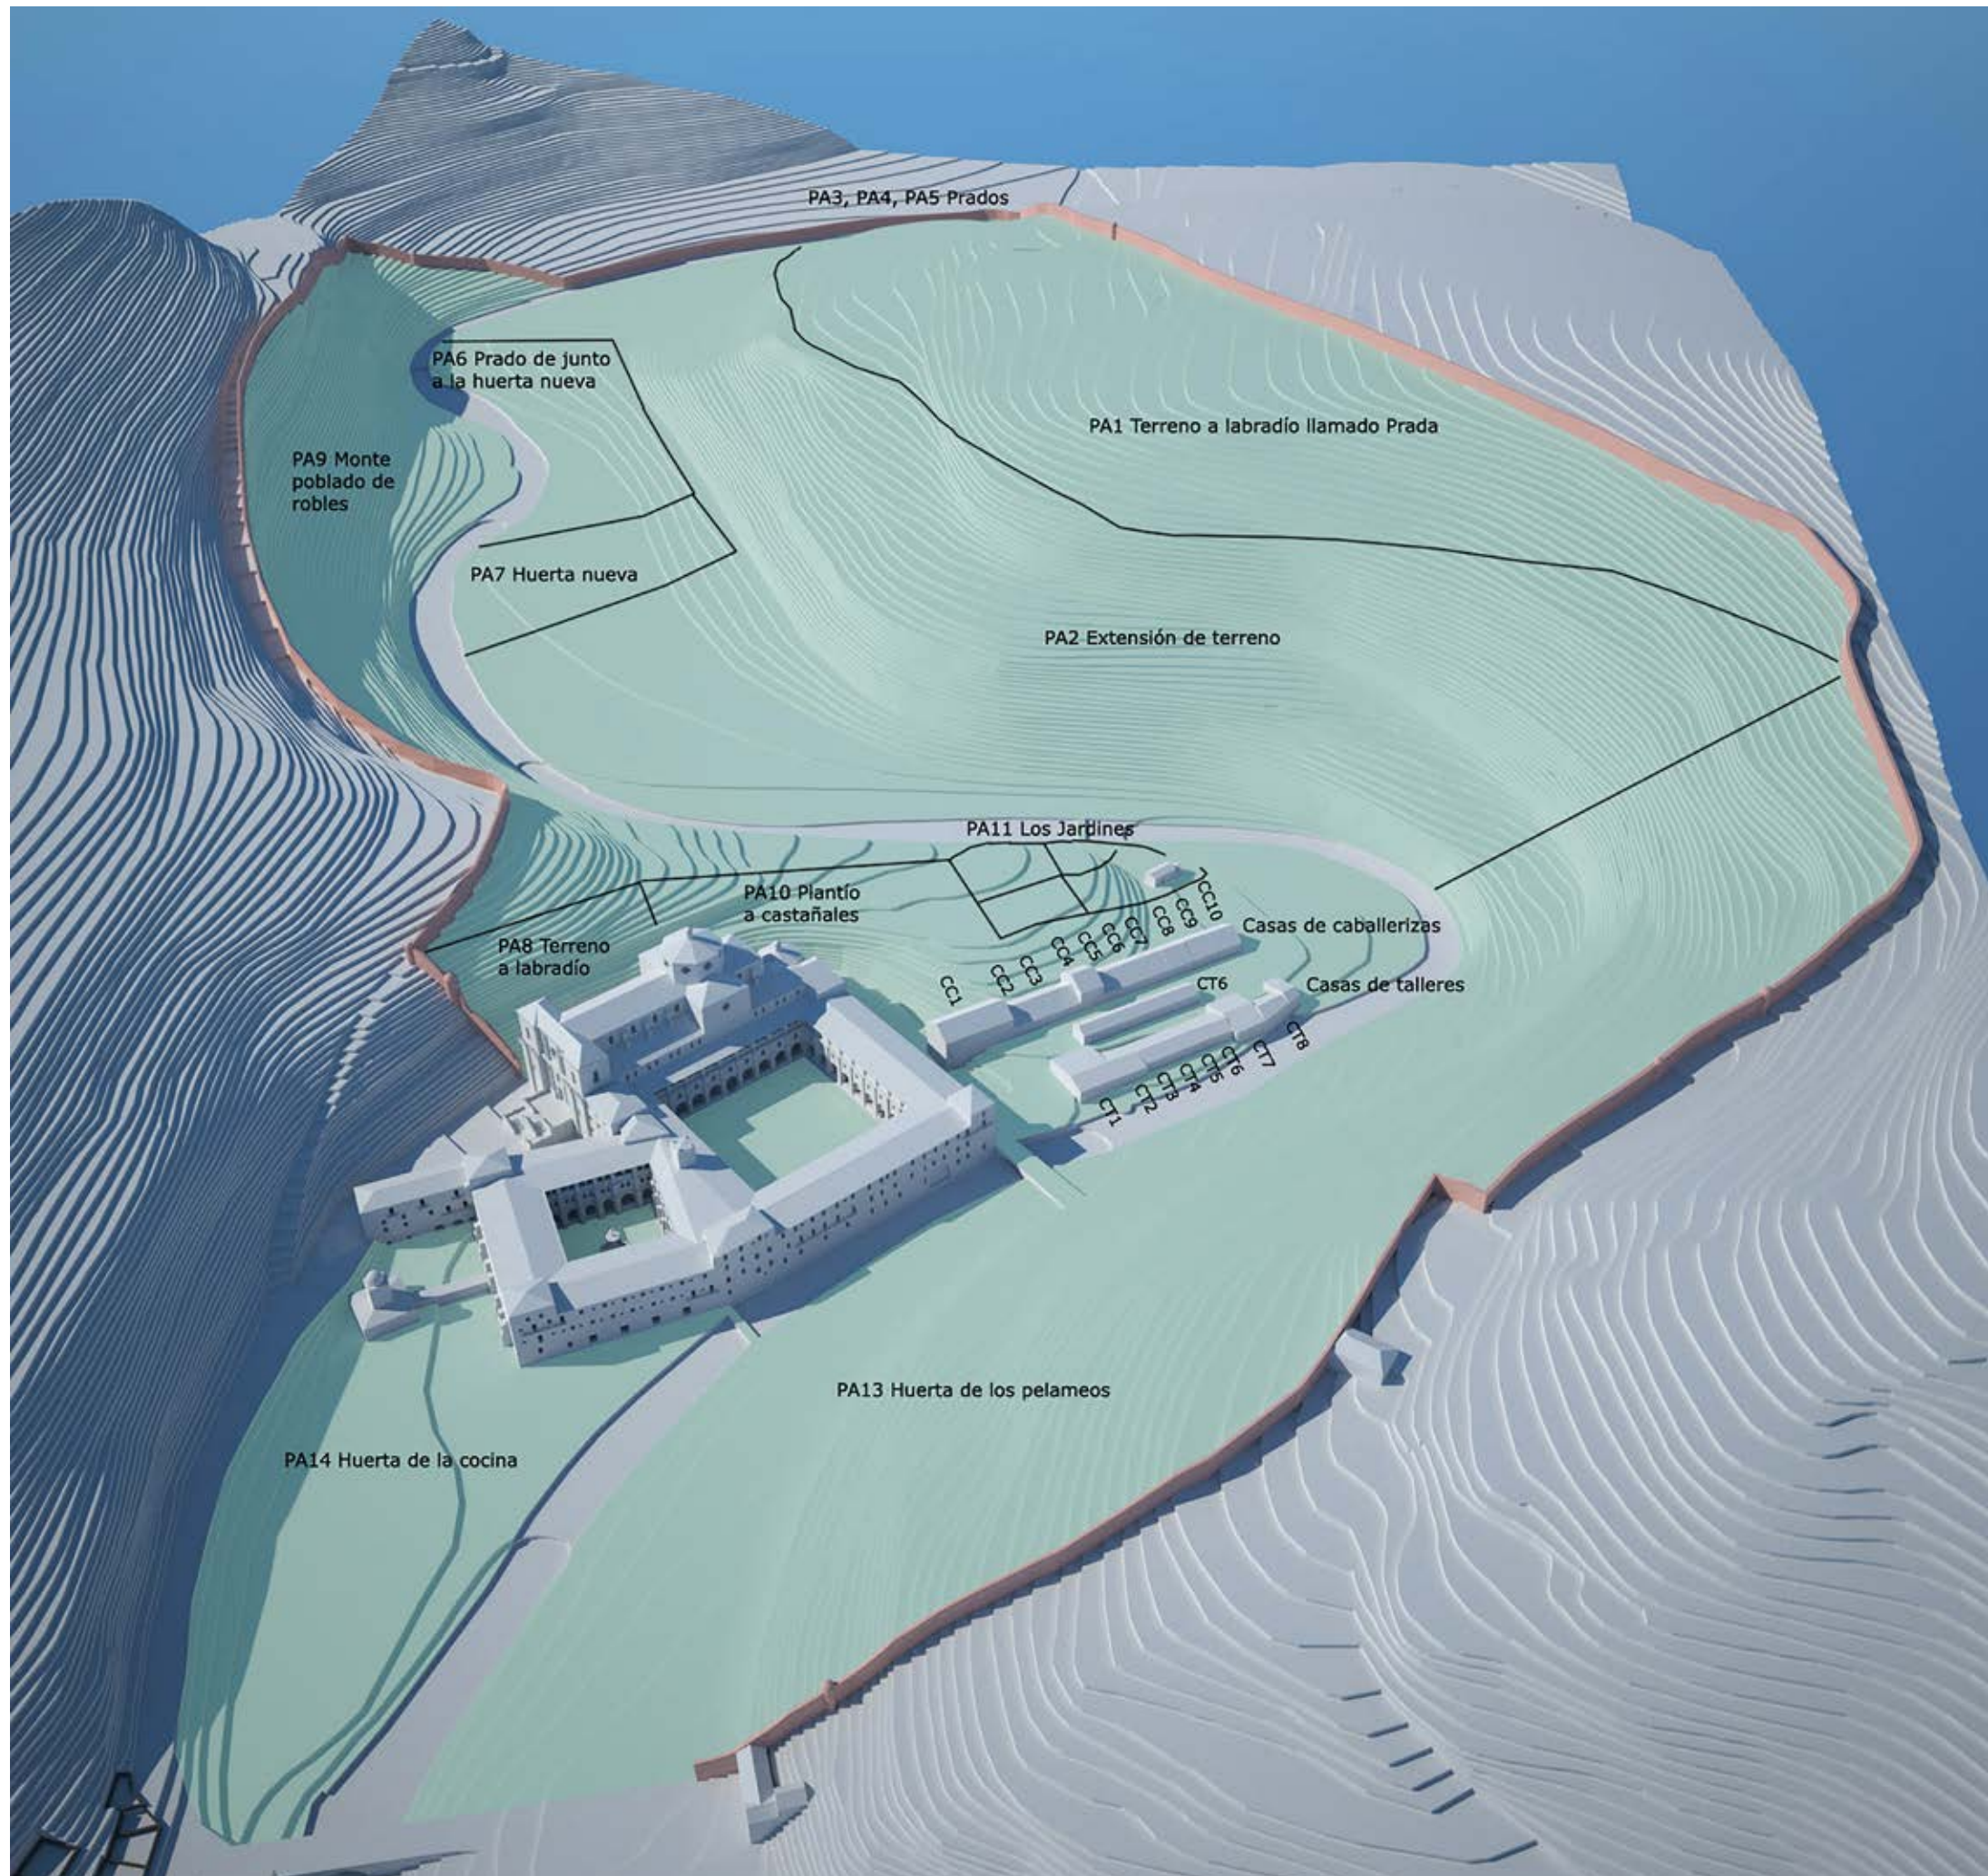
FIG. 10 Representación volumétrica de la propiedad del Cercado en torno al monasterio de Samos en la tercera década del siglo XIX
Estefanía López Salas, 2015

La descripción realizada en 1836 de la propiedad del Cercado es un dibujo escrito de la estructura de un territorio heredado. La lectura y análisis de este documento nos permite comprender cuál era el aspecto y la organización de un ámbito, inmediato al monasterio, pero hasta el momento poco conocido (Fig. 10).

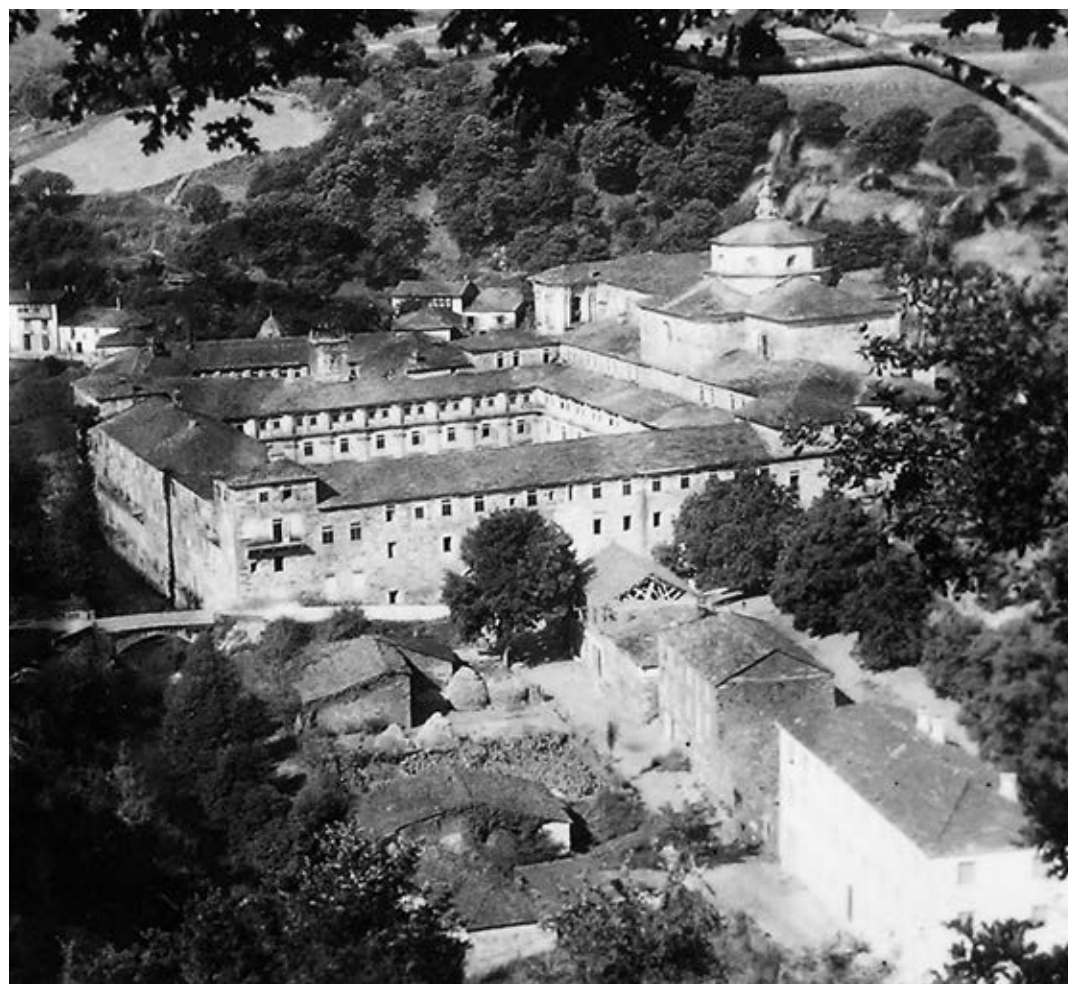
FIG. 12 Área norte del monasterio de Samos en la primera mitad del siglo XX, con una serie de construcciones, cuya disposición es heredera de las antiguas edificaciones monacales que existían dentro del Cercado: las antiguas casas de caballerizas y casas de talleres
Fondo Fotográfico del Monasterio de Samos

conformándose un nuevo barrio al norte del monasterio de tejido claramente heredado (Fig. 12).
