# Las transformaciones sufridas en los edificios del casco histórico de Lugo en el segundo cuarto del siglo XX, a través de los expedientes de obras del ayuntamiento

The transformations undergone in the buildings of the historic centre of Lugo in the second quarter of the 20th century, through the dossiers of the city council

Francisco Xabier Louzao Martínez    
Profesor Titular de Composición  
de la Escuela de Arquitectura  
Universidade da Coruña  
x.louzao@udc.es

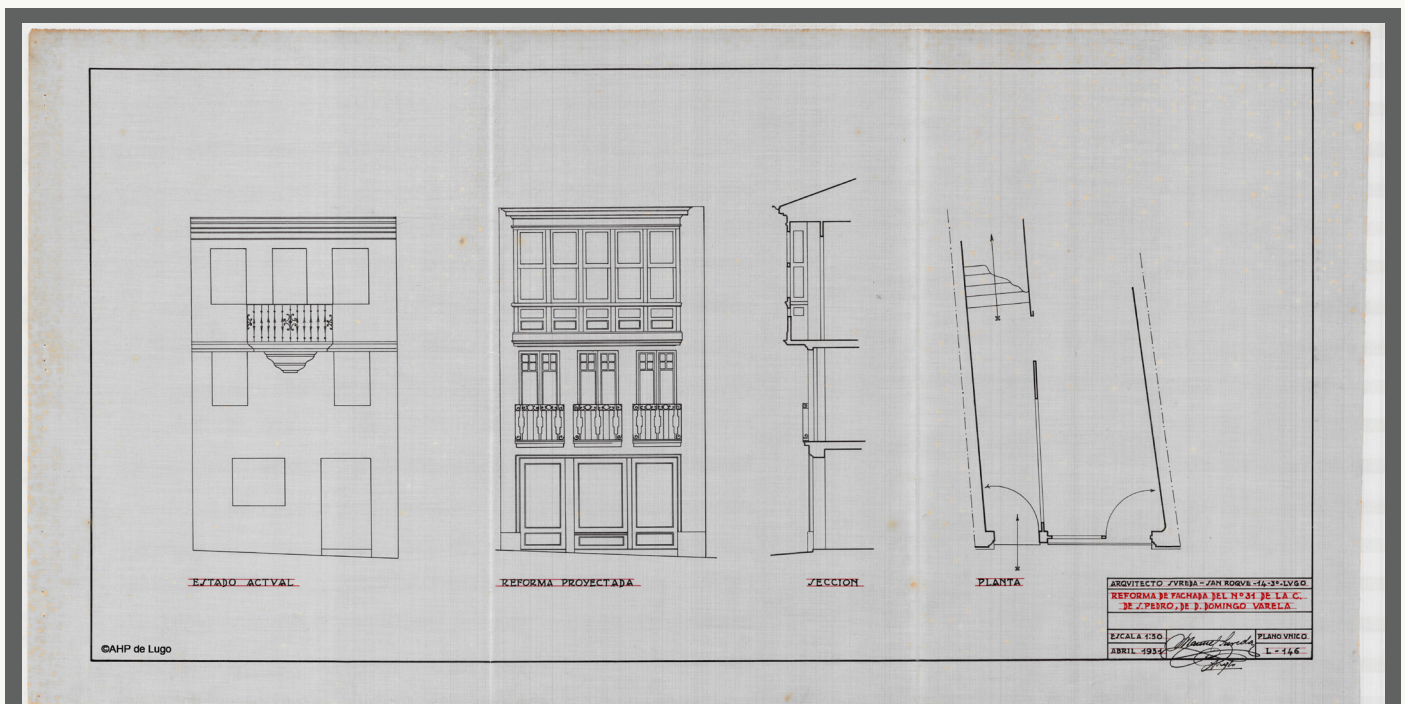
ILUSTRACIÓN 1.

Proyecto de construcción de un edificio en el nº 31 de la calle de San Pedro, Lugo. Manuel Sureda, 27 de abril de 1931. AHPLu, Concello, Obras, sig. 1395-36.

Todo ello podemos observarlo en uno de los ejemplos característicos con los que se iniciaría esta serie, a comienzos de la década. Se trata de una construcción del mundo barroco, situada en el nº 31 de la céntrica calle de San Pedro **[Ilustración 1]**, una de las arterias comerciales más importantes de la ciudad, enriquecida en el XVIII con notables ejemplos del barroco civil, casi todos desaparecidos a día de hoy. Su propietario, el industrial Domingo Varela, pretendía llevar a cabo obras de reforma

en la fachada, según proyecto del arquitecto Manuel Sureda, presentado el 27 de abril de 1931, lo que se autoriza por parte del arquitecto municipal, que no encontraba inconveniente en autorizarlo, siempre que cumpliese con una serie de condiciones, al encontrarse fuera de alineación. Se describe la fachada existente de sillería blanqueada, con una disposición de los huecos en la planta baja y el primer piso que “no presta la utilidad debida”, al dar una luz deficiente, encontrándose en el bajo la puerta del lado opuesto a la escalera. Por ello se decide modificarla en su totalidad, procurando darle una distribución más en armonía con las necesidades sentidas<sup>4</sup>. Con el nuevo proyecto en el bajo se dispondrá un único hueco, subdividido a la izquierda por un pilar, que servía de esta forma para delimitar la puerta de ingreso al portal, dejando el espacio mayor para escaparate y entrada del comercio. Las ventanas del primero serán sustituidas por tres pequeños balconillos, mientras en el segundo se instala una galería, para dar más desahogo a la habitación de la fachada, perdiéndose de esta forma el antiguo balcón central, moldurado en su base y con la barandilla de balaústres de hierro forjado tan característica, perfectamente detallada en los planos. Se nos dice que en lo posible se reaprovecharían los elementos de sillería existentes, mientras que donde fuese preciso se emplearía ladrillo u hormigón armado. La nueva obra bebe todavía en el pasado, tomando como referencia las viviendas urbanas de la segunda mitad del XIX, en un momento en el que comienzan a aparecer los primeros ejemplos de arquitectura racionalista.

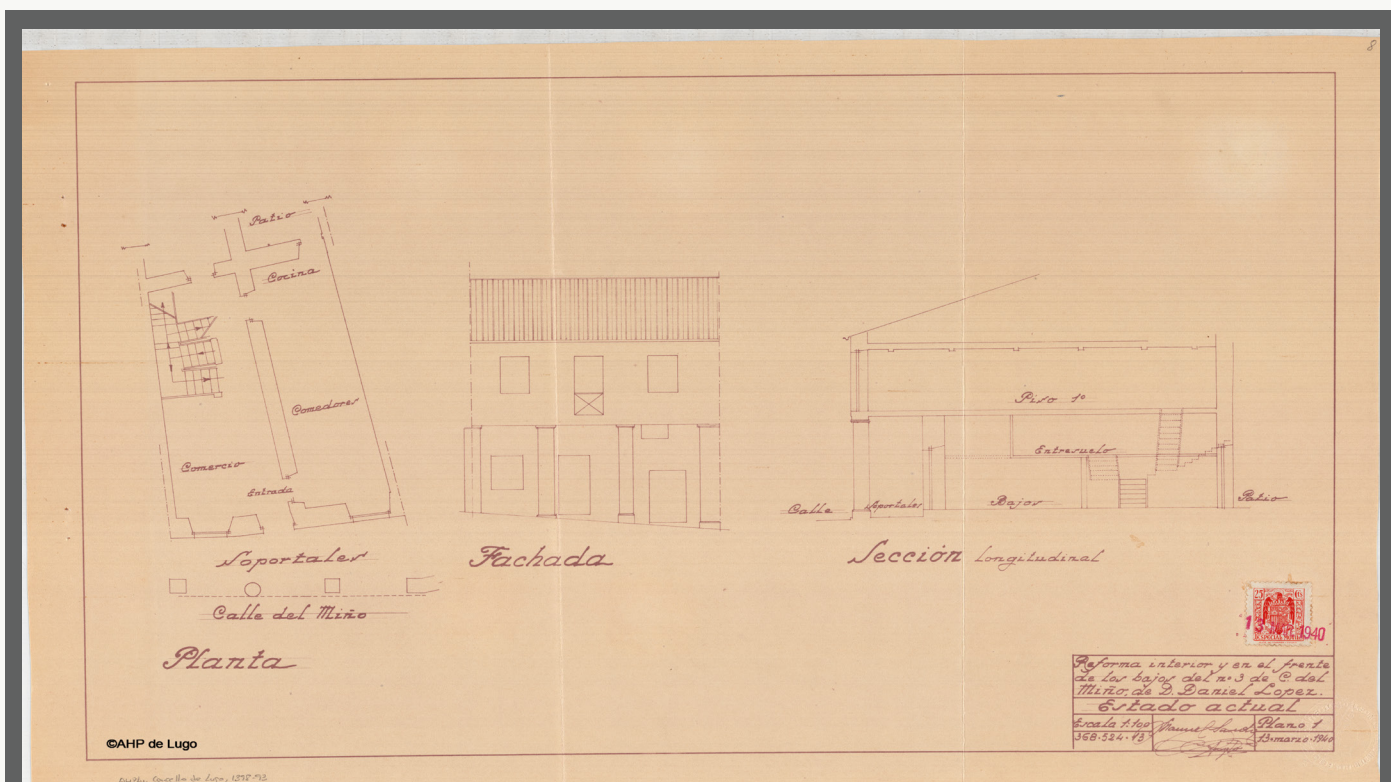
ILUSTRACIÓN 6.

Reforma interior y en el frente de los bajos del nº 3 de la calle del Miño. Manuel Sureda, 14 de marzo de 1940. AHPLu, Concello, Obras, sig. 1398-93.

Así, Daniel López solicitará licencia para su casa situada en el nº 3 de la calle del Miño<sup>22</sup>, necesitada de distintas reformas, de manera que permitiesen una mejor utilización de sus locales. El proyecto, de Manuel Sureda, lleva la fecha del 14 de marzo de 1940. El arquitecto reconoce en la memoria que el edificio “es de antiquísima construcción”, y en muchos de sus aspectos no reunía las condiciones exigibles en cuanto a comodidad y conveniencia. Tales defectos culminaban en la parte anterior de

los bajos, subdivididos longitudinalmente por un alto muro que empequeñecía el local, además de contar con una disposición de las escaleras que no vacila en calificar de caótica **[Ilustración 6]**. Lo que se busca es obtener un local con las mejores condiciones. En cuanto a la distribución de huecos en la fachada, le parecía totalmente impropia, por lo que, tras diferentes tanteos, optará por la supresión total del muro interior de los soportales, pudiendo así obtener un frente libre, de amplitud suficiente y dando entrada decorosa e independiente del comercio a la escalera. Una vez más se señala el reaprovechamiento de materiales en cuanto fuese posible.

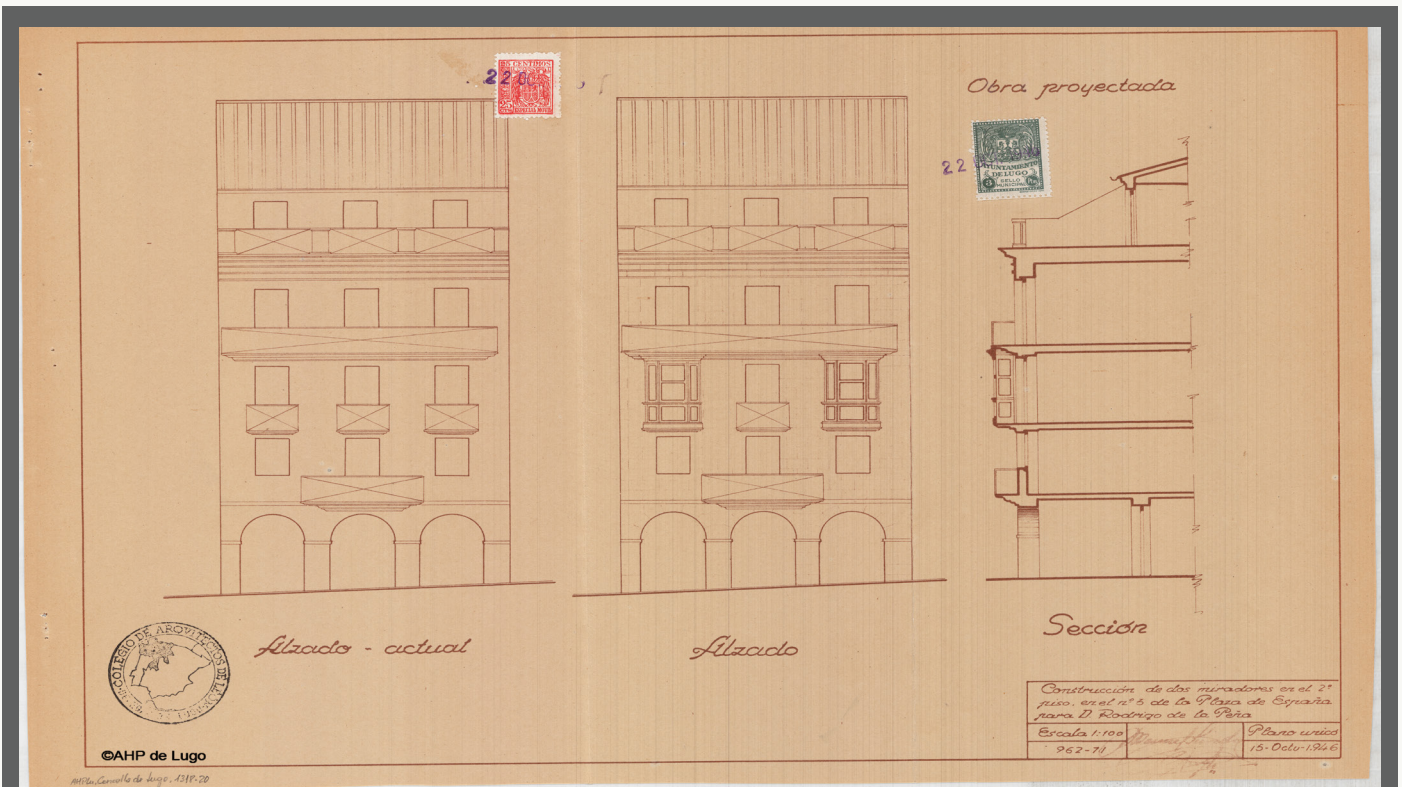
## ILUSTRACIÓN 10.

Construcción de dos miradores en el segundo piso del nº 5 de la plaza de España, Lugo. Manuel Sureda, 21 de octubre de 1946. AHPLu, Concello, Obras, sig. 1318-20.

construir dos miradores en la fachada principal de la casa que poseía en el nº 3 de la plaza de España (hoy plaza Mayor), según un proyecto de Manuel Sureda<sup>34</sup>. Una vez más un edificio característico del periodo barroco se ve alterado al ser sustituidos balcones por miradores [Ilustración 10], en una solución más propia del eclecticismo de finales del XIX que de los años cuarenta, lo que nos permite conocer los gustos, de carácter retardatario, de estos propietarios. La casa cuenta con una fachada de sillería granítica, disponiéndose en aquellos momentos los huecos de la segunda planta abiertos a tres balcones con losa de sillería granítica y barandillas de hierro. Será deseo del propietario mantener en su estado actual el balcón central, mientras los balcones de los extremos se transforman en pequeños miradores, que se realizarían en madera de castaño y la galería con bastidores fijos en la parte inferior y de guillotina en la superior. El remate se cubriría con plancha de zinc. De esta forma el arquitecto justificaba que el aspecto del conjunto apenas se vería modificado, sin desentonar desde luego la obra solicitada del ambiente o tipo predominante en la edificación. Ha de llamar nuestra atención el hecho de que el arquitecto sí valora este tipo de edificios, bien a nivel estilístico o histórico, así como su inmersión en un conjunto urbano con personalidad propia, en el que se integra. Esto no quiere decir que cuando se enfrentan a obras de nueva planta, no tengan reparos en sustituir ejemplos característicos del barroco civil, que dan carácter y singularidad al centro histórico, por otros siguiendo las tendencias del momento, sin duda atendiendo a solicitudes de particulares que para nada valoran la estética o antigüedad de sus casas.
