FORMAL AND STRUCTURAL ANALYSIS OF THE CHURCH OF SANTA MARÍA DEL CAMINO IN SANTIAGO DE COMPOSTELA

José Antonio Franco Taboada, Santiago Tarrío Carrodegas

The main objective of this research is to determine the structural situation of the church of Santa María del Camino, in Santiago de Compostela, with special emphasis on the deformations of its arches. In order to achieve this, an exhaustive graphic survey was carried out, which, through the combination of different techniques of capture and restitution, allowed us to precisely define the shape, dimensions and position in space of the object of study. The article describes the methodology and the results obtained at each stage, which are illustrated through a complete selection of images ranging from the first freehand sketches to the orthoimages generated from the 3D models (point cloud and textured mesh). It is also a practical example of how photogrammetry can record the three-dimensional complexity of the deformed geometries that characterise historic buildings.

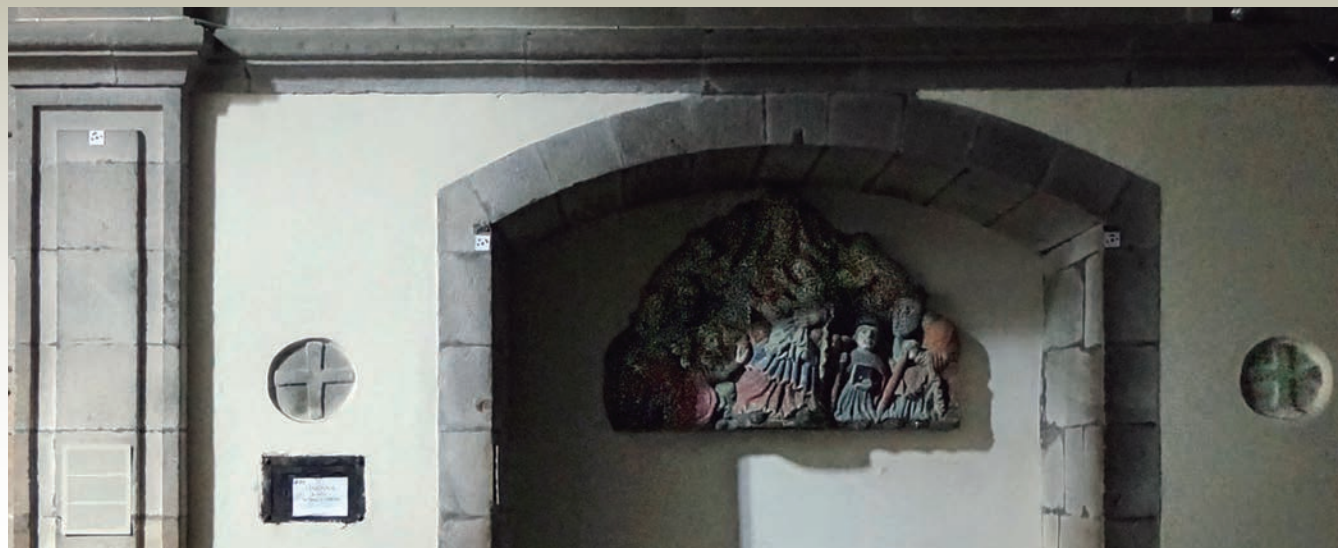
2

2. Tímpano de la Epifanía de la antigua fachada, hoy en el interior de la iglesia, y puntos de control. A los lados, cruces de consagración. Fotografía de los autores

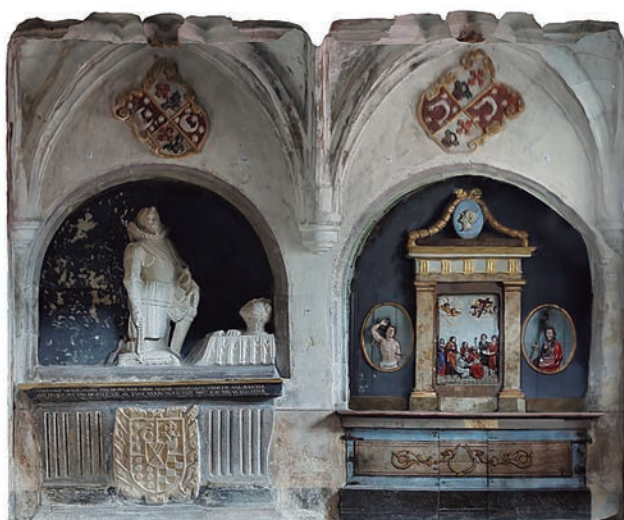
4

4. Capilla de los marqueses de Camarasa. Proyecciones ortográficas del modelo 3D de los autores

En el interior destaca la capilla funeraria de los marqueses de Camarasa (Fig. 4), al lado de la cabecera de la iglesia. Este espacio está

presidido por la estatua orante del marqués sobre el sepulcro con su gran escudo, en el tramo izquierdo. Consta de dos tramos coronados por bóvedas de crucería con dos arcos diagonales y cuatro cuartos de círculo tangentes con un florón central cada una, el de la izquierda con una flor de lis y el de la derecha con un escudo. En el tramo derecho se realizó un retablo toscano, que encuadra un relieve con la Circuncisión de Jesús. Completan el espacio disponible tres óvalos, uno en el ático que parece un relieve clásico laureado y los otros dos lateralmente, con las imágenes de San Sebastián y San Roque.

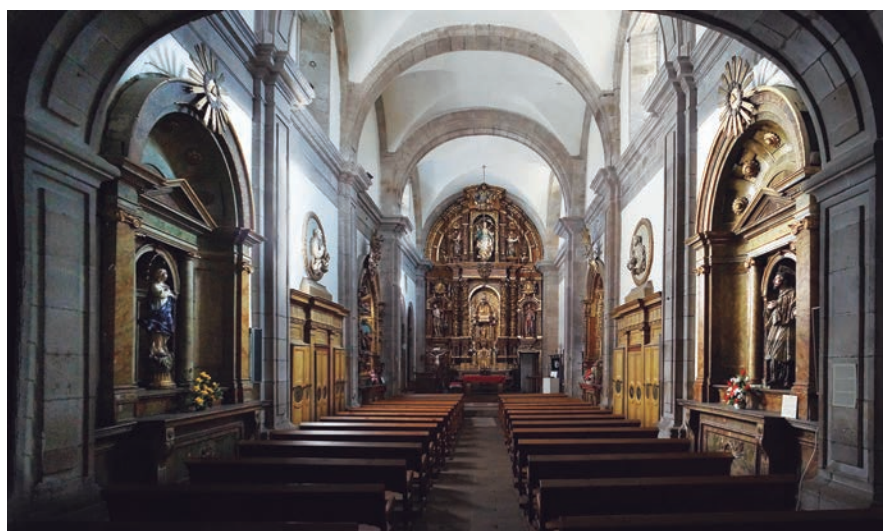
5

5. Vista de la nave de la iglesia desde el arco de entrada bajo el coro. Fotografía realizada por los autores antes de que se desprendiese el altorrelieve del medallón del lado de la epístola

5. View of the nave of the church from the entrance arch under the choir. Photograph taken by the authors before the high relief of the medallion on the Epistle side was removed

In the central section of the nave, two other similar medallions with high reliefs of Saint Peter and Saint Paul, the latter now detached (Fig. 6), symbolically crown the confessional that conceal ancient tombs (Fig. 5).

Ya en el tramo central de la nave, otros dos medallones similares con altorrelieves de San Pedro y San Pablo, este último actualmente desprendido (Fig. 6), coronan simbólicamente los confesionarios que ocultan antiguas tumbas (Fig. 5).

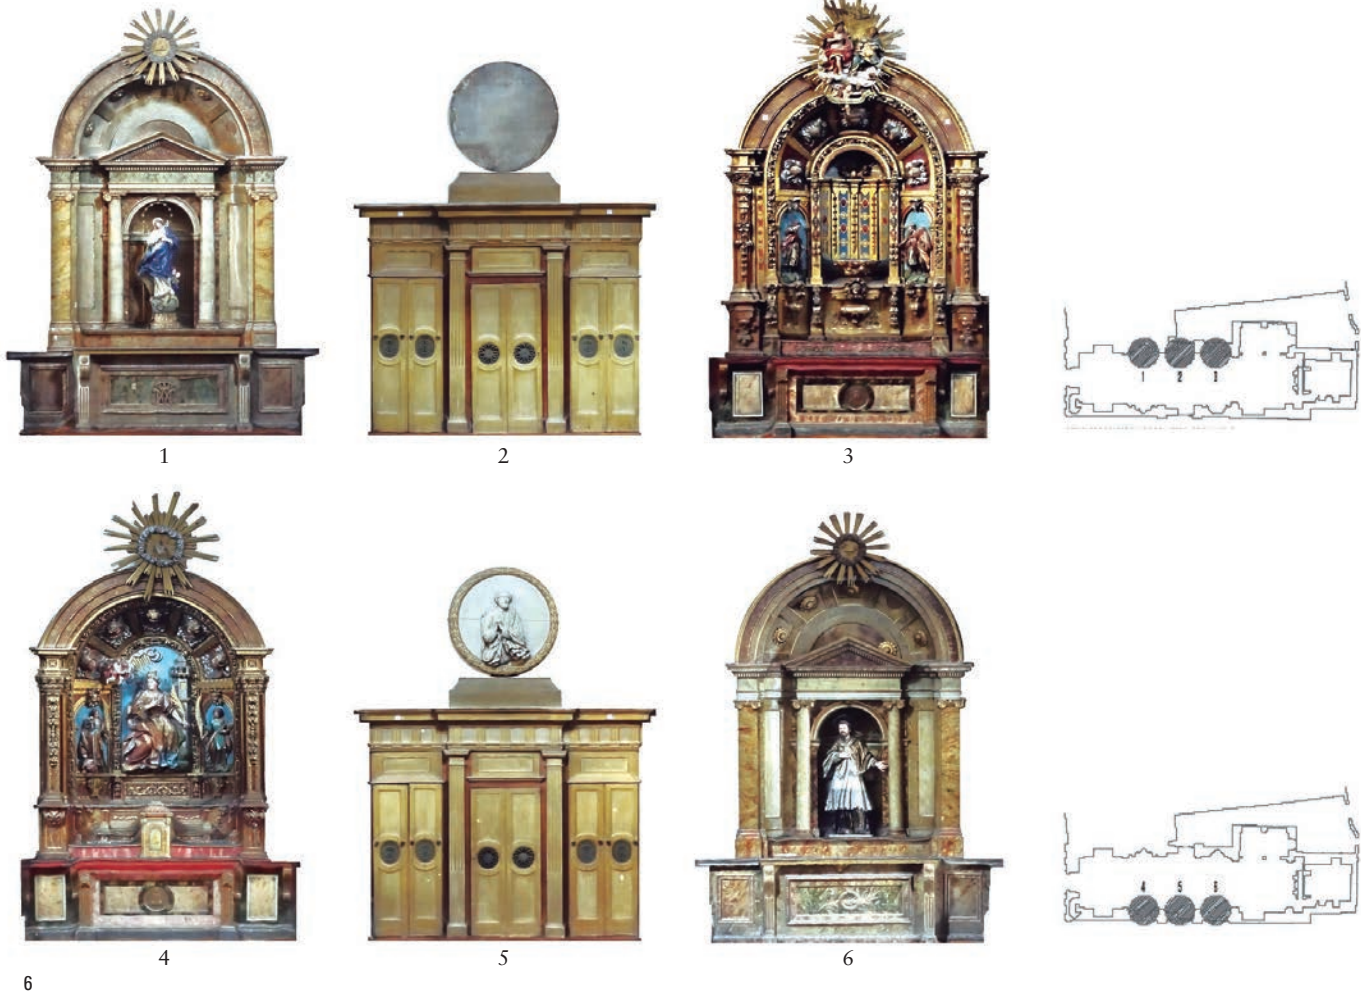
6

6. Retablos y confesionarios con sus medallones (ortoimágenes de los autores)

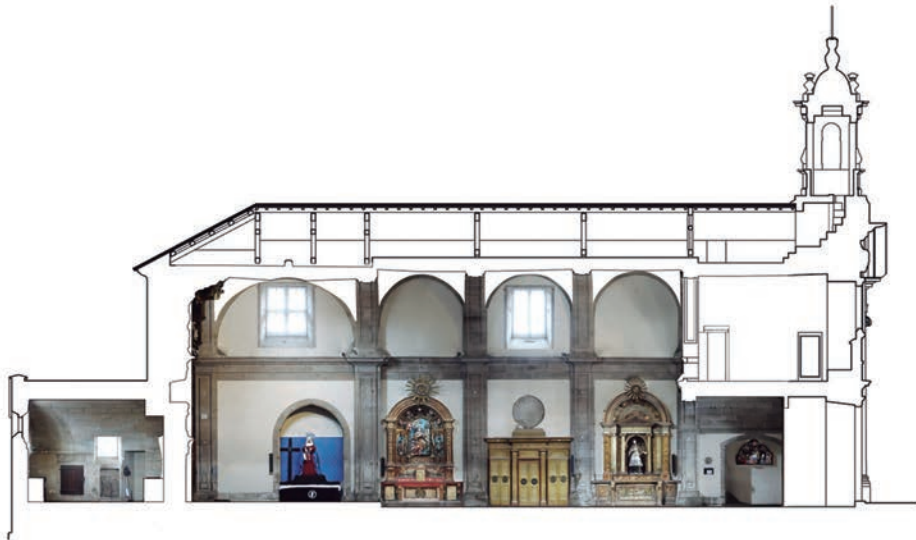
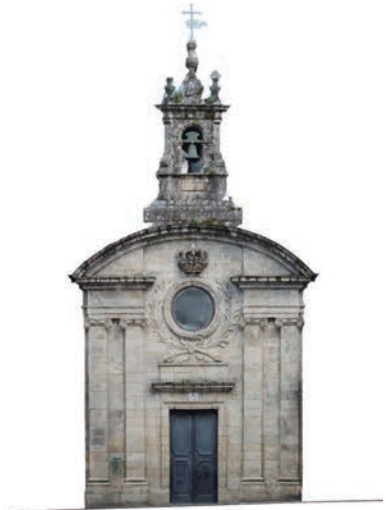
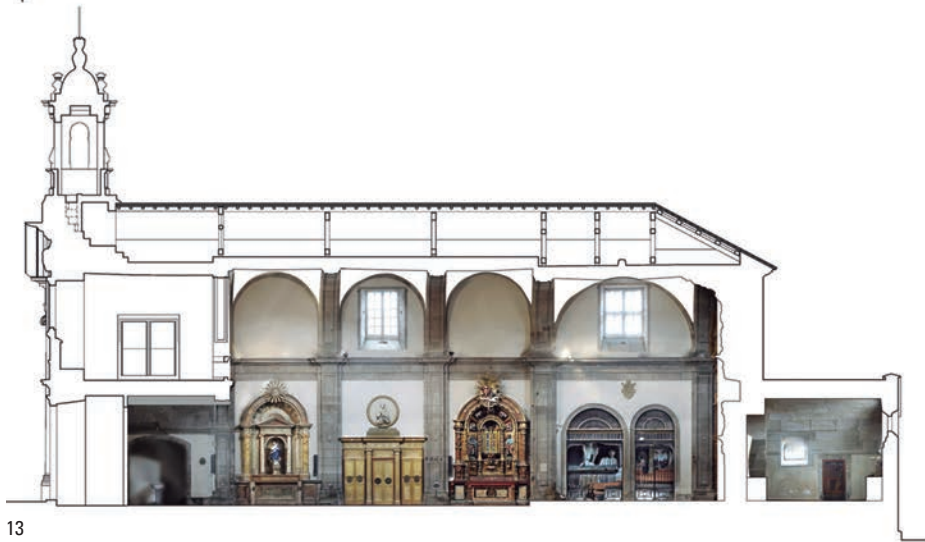
13

13. Alzados de los lados de la epístola y del evangelio y fachadas principal y posterior. Ortoimágenes del modelo 3D

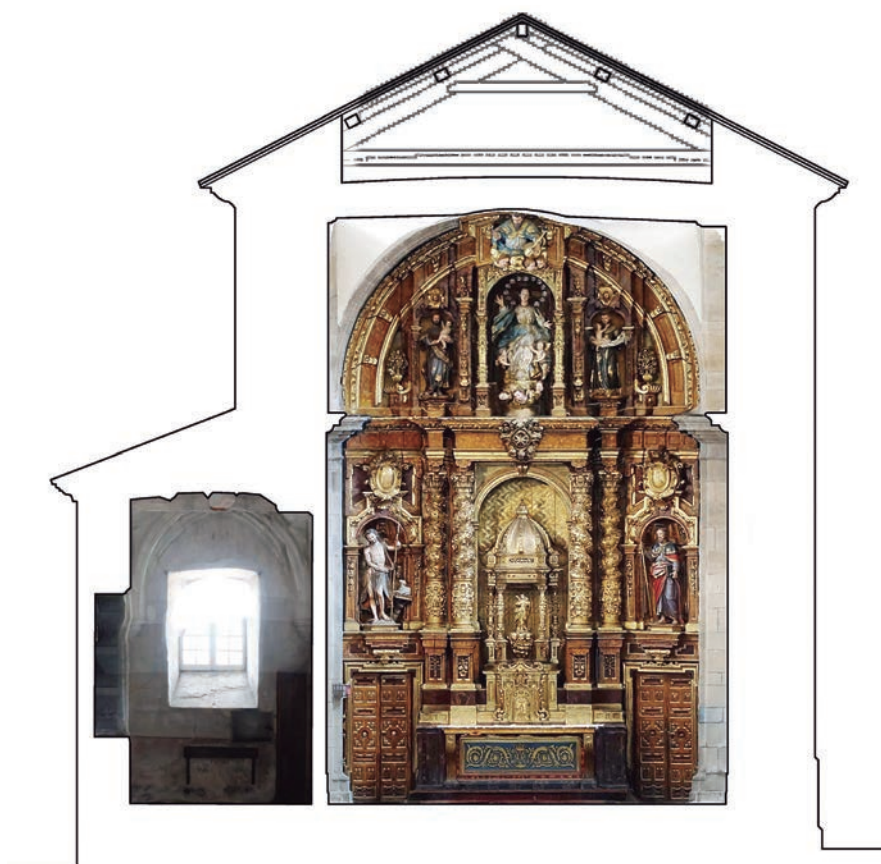
15

15. Ortoimágen del altar mayor a partir del modelo 3D
