IV Reunión de Geomorfología
Grandal d'Anglade, A. y Páges Valcarlos, J., Eds.
1996, Sociedad Española de Geomorfología
O Castro (A Coruña)

DINÁMICA DE MEANDROS Y RIESGOS HIDROGEOMORFOLÓGICOS EN ALCALÁ DE EBRO Y CABAÑAS DE EBRO (ZARAGOZA)

Ollero Ojeda, A.

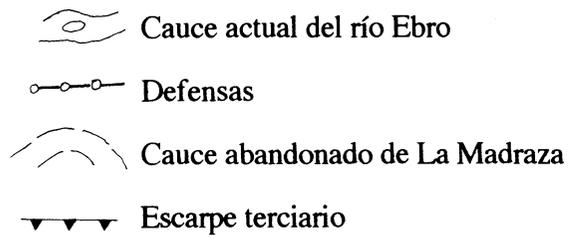
Figura 1.- Localización del área de estudio: núcleos de población, cauce actual del Ebro y defensas.

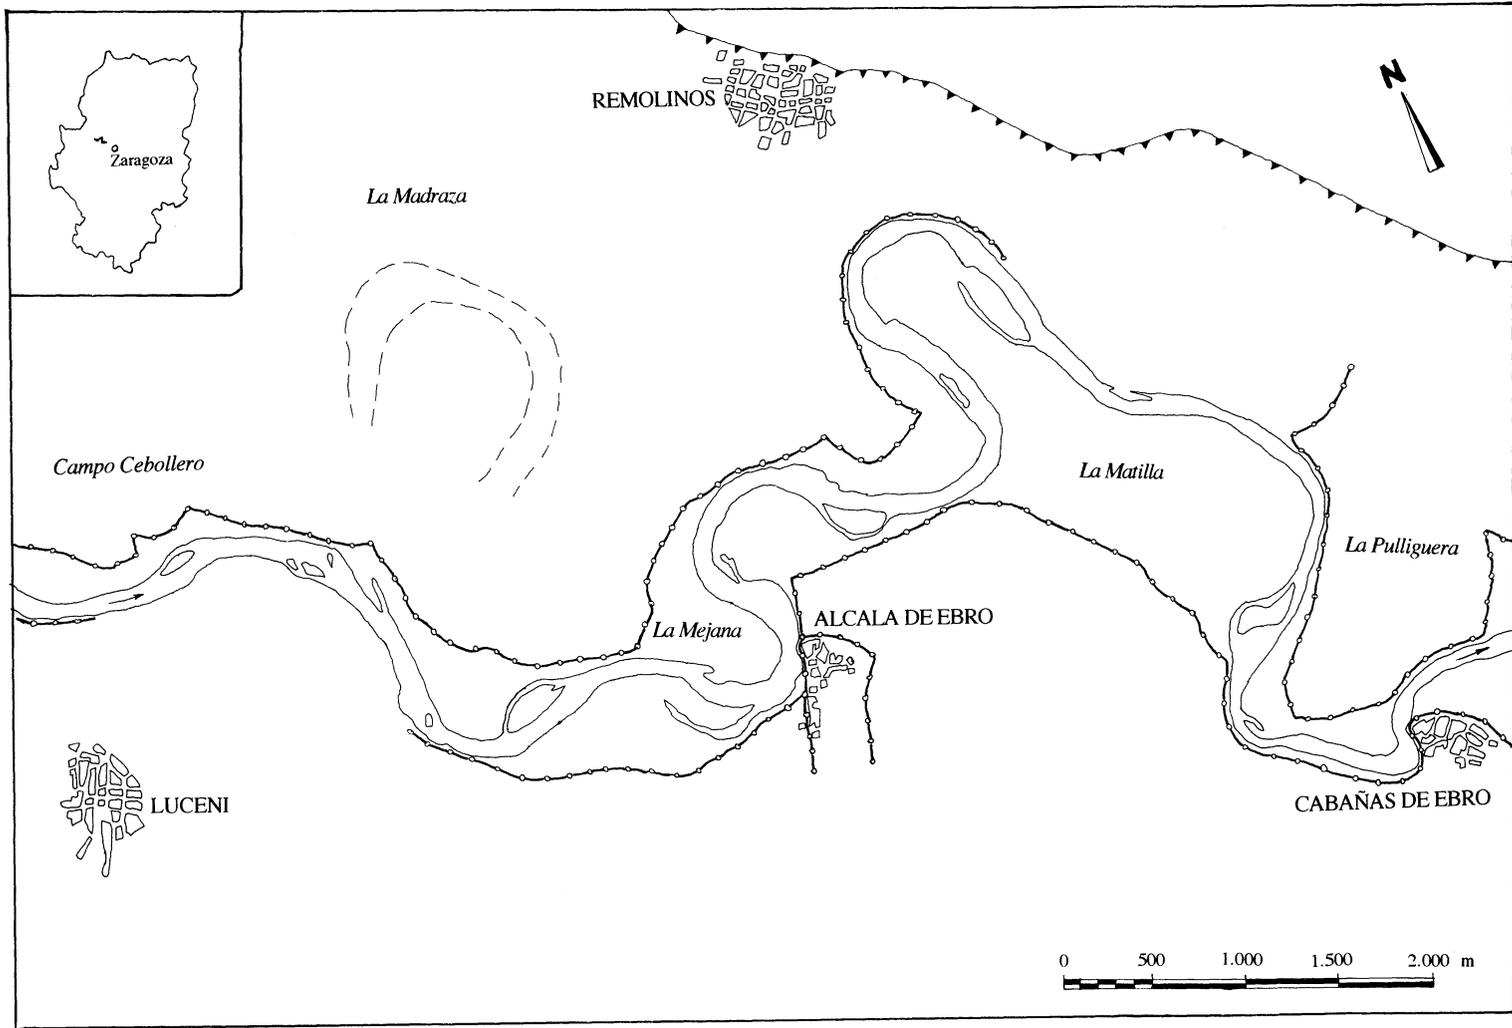
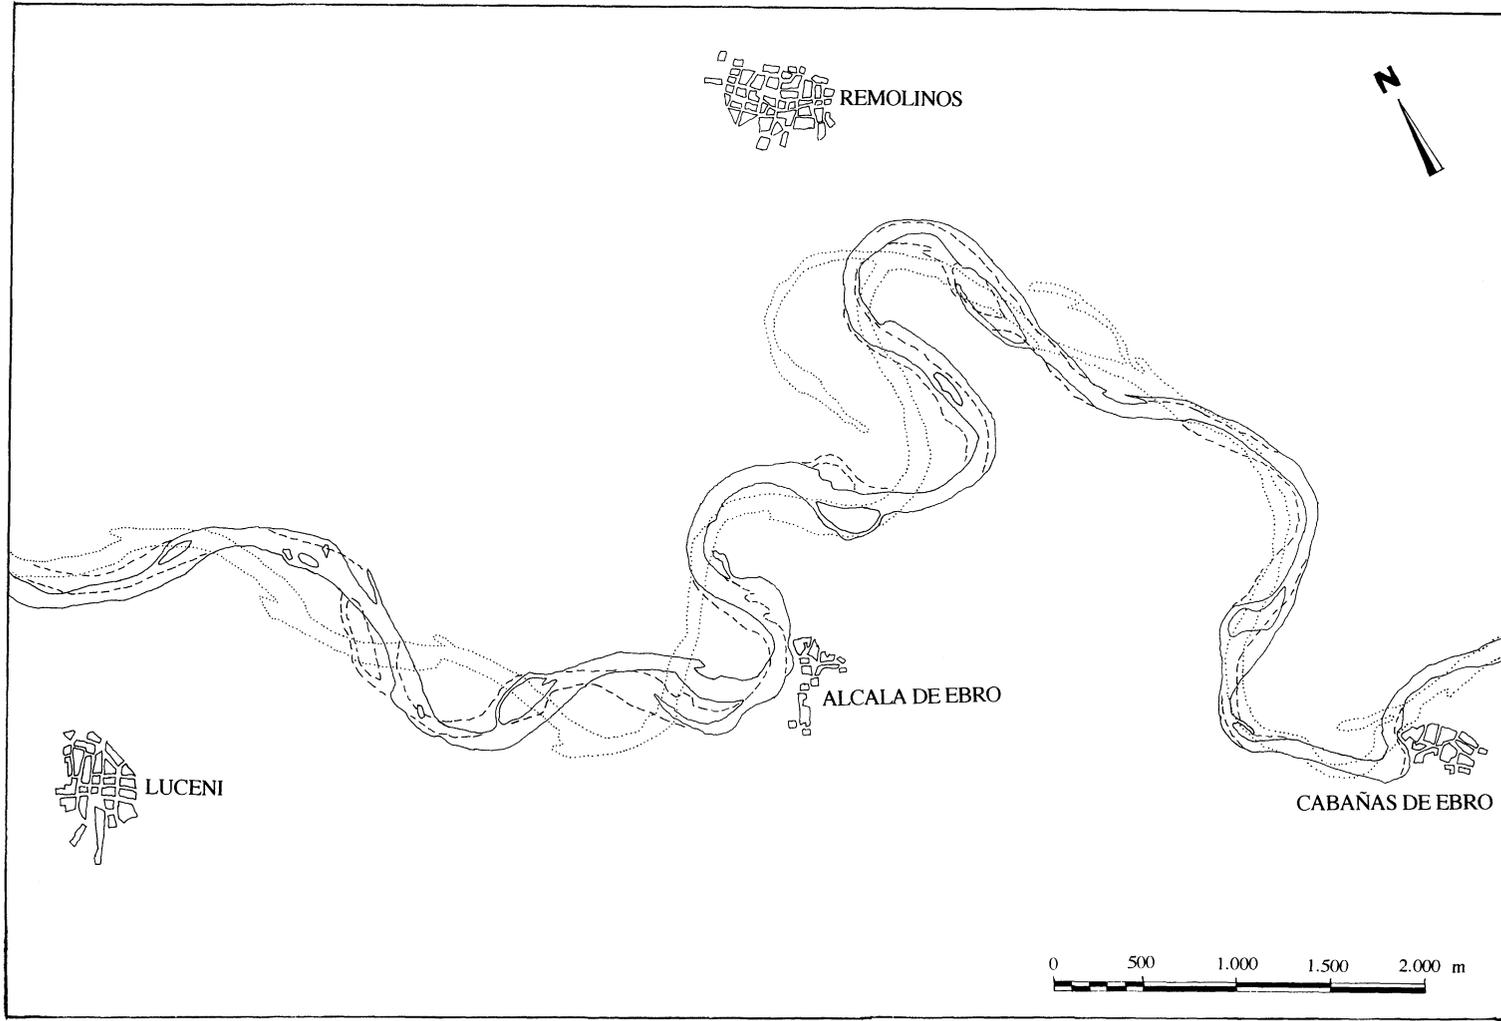
Figura 2.- Evolución reciente del trazado del cauce el Ebro en el tramo Luceni-Cabañas.

(Los cauces de 1927 y 1957 sólo se representan allí donde no coinciden con el cauce actual)

Hasta Alcalá el cauce se desgaja en islas en cada entrada o salida de sinuosidad e incide en las márgenes cóncavas de Luceni, sólo parcialmente defendidas, en algunos casos con vertido de escombros. Entre Luceni y Alcalá es significativo, como se refleja en la figura 2, el avance de los vértices de meandro aguas abajo entre 1927 y 1957, mientras la tendencia desde esa última fecha ha sido al aumento de la amplitud de onda, con erosiones de entre 45 y 210 m en las orillas cóncavas. El viejo meandro de La Madraza (fig. 1), abandonado en el pasado siglo y ocupado en su arco por un carrizal todavía en 1946, se encontraba ya totalmente cultivado en 1957, quedando hoy tan sólo sus desniveles topográficos como prueba de un antiguo cauce. Su lóbulo se

Inmediatamente aguas arriba de Alcalá, el meandro de La Mejana constituye un punto de interés en el que el cauce ha variado su trazado considerablemente desde 1927. En aquella fecha el curso fluvial discurría a 630 m de distancia de Alcalá de Ebro describiendo un tren de meandros distinto al actual (fig. 2). En 1927 la sinuosidad era menor y el último vértice de meandro anterior a Alcalá se emplazaba 1 km aguas arriba de la misma, junto al camino-dique que la une con Luceni. A partir de ese punto el cauce se encaminaba recto al NE e iniciaba de nuevo sinuosidades hasta Remolinos.

Tras las variaciones producidas entre 1927 y 1957 (fig. 2), los vértices de meandro sucesivos alcanzan una regularidad manifiesta desde 1957, no habiéndose registrado variaciones posteriores aun cuando sus orillas cóncavas no han sido defendidas. Esta situación de estabilidad parece relacionada con la incapacidad de la corriente para seguir erosionando las concavidades como consecuencia de la falta de una pendiente suficiente. En suma, el índice de ameandramiento es el máximo que se puede registrar con las condiciones estables que ofrecen los restantes elementos del sistema.
