***Los efectos del seísmo de Lisboa de 1755
sobre el patrimonio monumental de Galicia***

Tesis doctoral UDC 2015

Autora: Begoña Ces Fernández

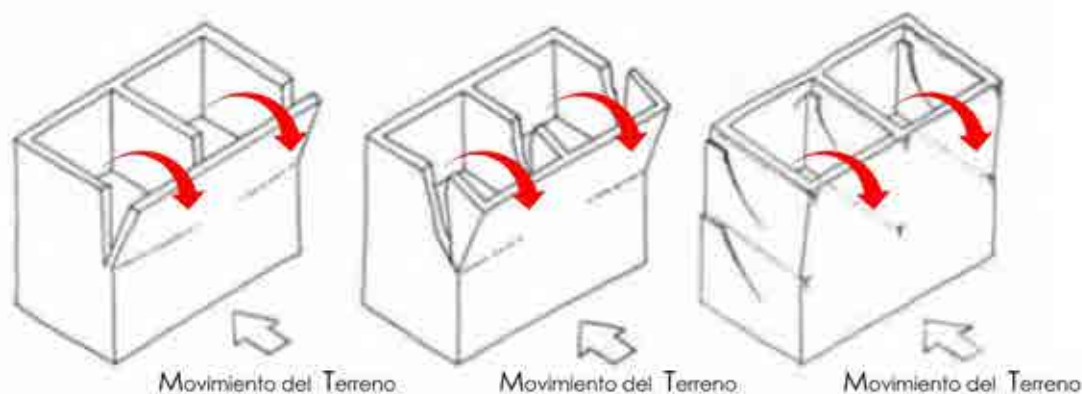
Si su conexión con los muros ortogonales a ellos son débiles o se trata de paños aislados sin contrafuertes ni elementos perpendiculares que coarten el movimiento en sus extremos, se producirá el vuelco hacia la dirección de procedencia de las acciones (por acción de la fuerza sísmica de inercia que actúa en sentido contrario) y el desprendimiento de ese muro del conjunto del edificio.

Fig. I.5.3. Mecanismo de vuelco de los muros perpendiculares al movimiento de las ondas sísmicas. (González-Moreno Navarro, 2013: 12, editado)

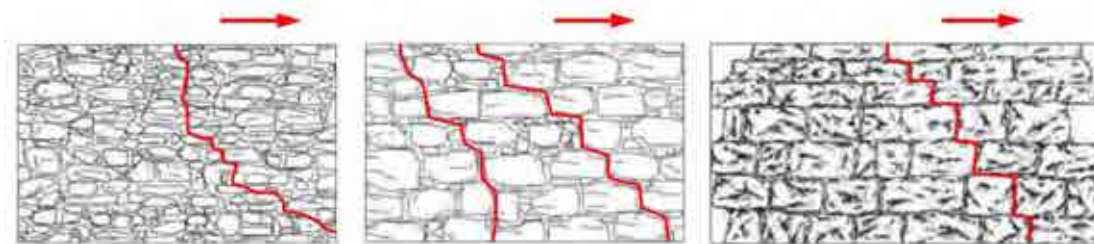
El ángulo con el que se producirá ese vuelco y desprendimiento del muro dependerá del tipo de fábrica y del solape y área de contacto existente entre las piezas, ya que la fractura se producirá por los puntos más débiles, es decir, las juntas de argamasa. Cuanto más vertical sea la grieta que se puede producir más fácil será que se produzca el desprendimiento y vuelco del muro. De ahí la importancia de una correcta ejecución y trabazón de las esquinas y

Fig. I.5.4. Mecanismo de vuelco de los muros perpendiculares al movimiento de las ondas sísmicas. (Elaboración propia). Dependiendo de la calidad de la mampostería o sillería y del solape entre las piezas el ángulo con el que se puede producir el vuelco es menor o mayor.

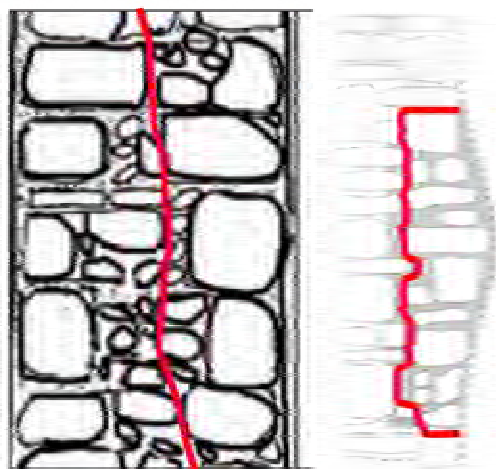
Los daños y colapsos también pueden afectar a la propia masa de los muros. Los cerramientos constituidos por varias dos hojas de sillería o mampostería y relleno interior pueden abrirse por la zona de relleno intermedio si ambas caras no están lo suficientemente trabadas entre sí mediante piezas transversales colocadas a tizón.

Fig. I.5.5. Disgregación y colapso parcial de muros de fábrica de varias hojas y relleno interior

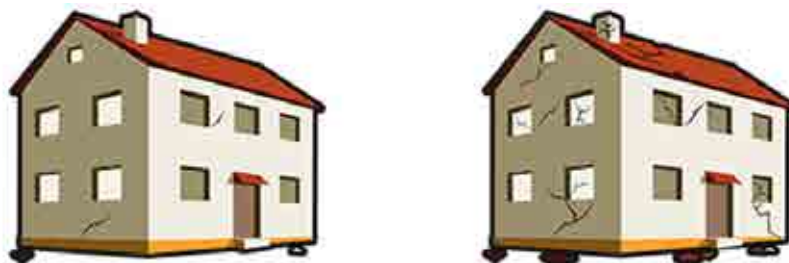
En los primeros **grados 1 (sin daño estructural, daños no estructurales ligeros)** y **2 (daños estructurales ligeros, daños no estructurales moderados)** se producirían fisuras en los muros, partiendo generalmente de los huecos y las esquinas, pero éstas no pondrían en riesgo la estabilidad e integridad del edificio. También es frecuente en estos casos la caída y desprendimiento de elementos de las cubiertas (tejas) y cornisas, o el colapso parcial de las chimeneas.

Fig. I.5.7. Representación gráfica sintética de los grados 1 y 2 establecidos en la EMS-98
(Fuente: Ministerio de Fomento, Gobierno de España)

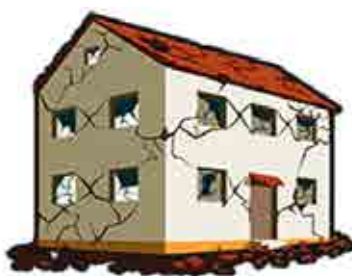
El **grado 3 (daños estructurales moderados, daños no estructurales graves)** supone un daño estructural moderado, con grandes grietas en los muros, caída de tejas, rotura de las chimeneas por la línea del tejado y fallo de elementos no estructurales, como los muros de cerramiento sin función estructural.

Fig. I.5.8. Representación gráfica sintética del grado 3 establecido en la EMS-98
(Fuente: Ministerio de Fomento, Gobierno de España)

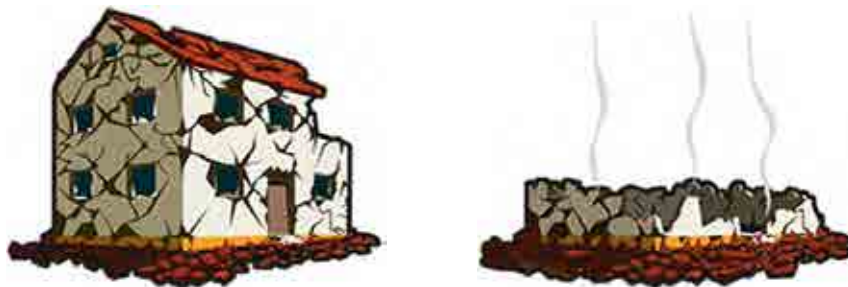
El **grado 4 (daños estructurales graves, daños no estructurales muy graves)** correspondería con el fallo estructural parcial de cubiertas y forjados, colapso de las esquinas, desplome parcial de muros, etc. Mientras que el **grado 5 (daños estructurales muy graves)** corresponde a un colapso total o casi total de la edificación.

Fig. I.5.9. Representación gráfica sintética de los grados 4 y 5 establecidos en la EMS-98
(Fuente: Ministerio de Fomento, Gobierno de España)

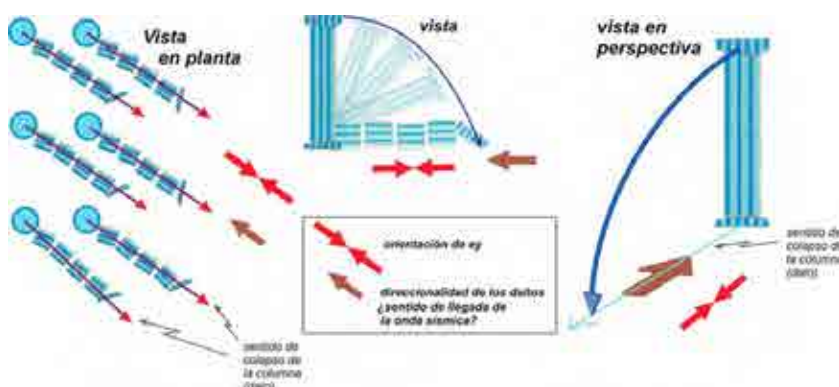
En el caso de fracturas en los muros, la caída de columnas, el impacto o desplazamiento de sillares de los pilares y los pliegues e impactos de los enlosados, por ejemplo, se podría establecer una línea que indicase la dirección del foco del terremoto.

Fig. I.5.11. Caída orientada de columnas (Giner-Robles et al., 2012: 26 fig. 6)

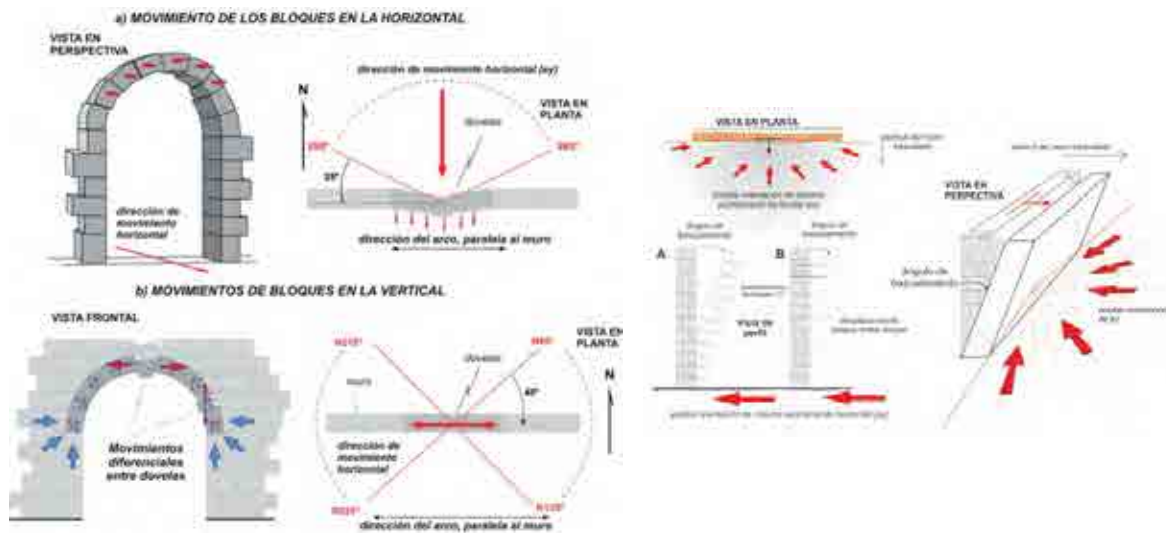
En el caso de arcos deformados y muros basculados o marcas de impacto por caída de sillares, las mediciones y análisis podrían proporcionar un rango (expresado en un ángulo) con las direcciones más probables de procedencia de las ondas sísmicas.

Fig. I.5.12. Análisis de deformaciones de origen sísmico en arcos, dinteles y muros basculados (Giner-Robles et al., 2012: 25 fig. 5 y Giner Robles et al., 2011: 32 fig. 7.14, respectivamente)

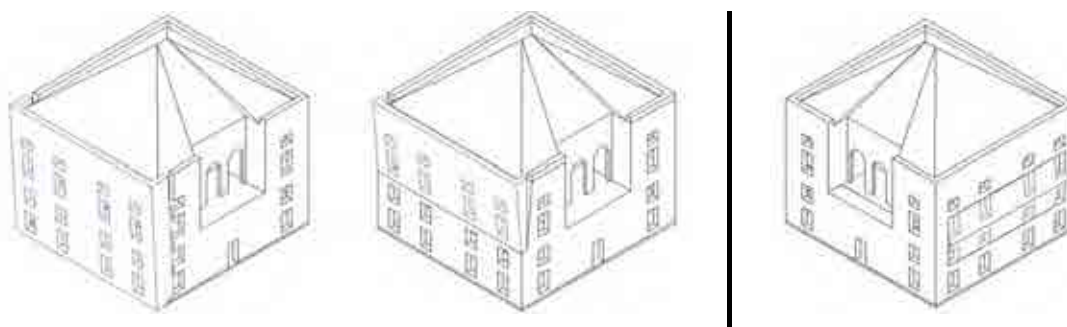
Fig. I.5.29. Mecanismos de colapso: M1 y M2 (Ficha modelo B-DP)

En el caso de la edificación civil la esencia de las patologías que pueden presentar estos muros es la misma que en la edificación ordinaria residencial o en los muros exteriores de las iglesias. Respecto a la primera, la diferencia suele radicar en la mejor calidad de los materiales y ejecución técnica de estos muros, por lo que la mayor vulnerabilidad que introduciría la existencia de volúmenes más complejos y de mayor altura se ve compensada por unas mejores condiciones constructivas. Respecto a los templos religiosos, la mayor diferencia procede de la presencia de diversas plantas y, consecuentemente, de forjados horizontales, lo que modifica la forma en la que dichas patologías se presentan. Así, los giros y vuelcos de los muros de cerramiento hacia el

exterior fuera de su plano pueden abarcar toda la altura del edificio, solamente su parte superior o únicamente unas plantas intermedias. La distribución de los huecos, la ejecución de las esquinas y la capacidad de los forjados y cubierta para garantizar un comportamiento solidario de todas las fachadas es determinante para establecer el patrón de daños. También se pueden producir efectos locales de golpeteo o punzonamiento de la estructura horizontal.

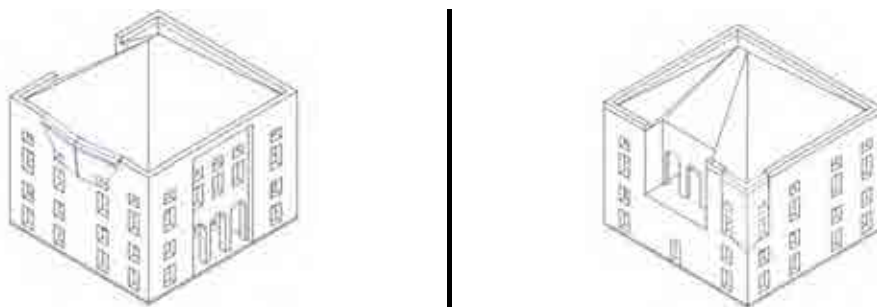
Las esquinas (M4) y las zonas de tímpano o remate superior (M3) son especialmente vulnerables.

Fig. I.5.30. Mecanismos de colapso: M3 y M4 (Ficha modelo B-DP)

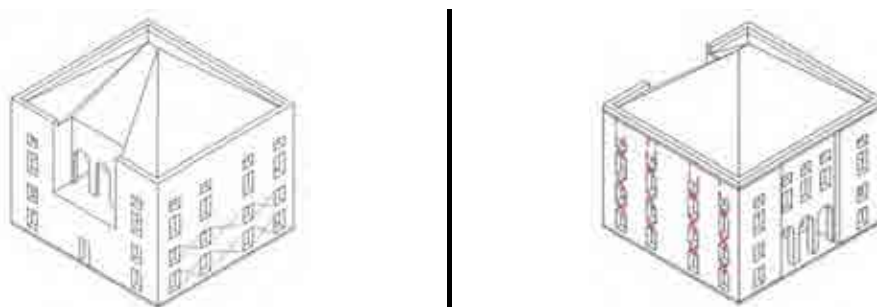
Los daños se pueden producir también en el mismo plano del muro con aparición de grietas sensiblemente oblicuas en los machones entre huecos o en las zonas entre los dinteles y los alféizares. La disposición de huecos en fachada, su regularidad y la proporción entre vanos y macizos determina el patrón de grietas de la fachada, que pueden concentrarse en la zona de machones entre jambas (M5) o en la zona de macizos entre dinteles y alféizares (M6).

Fig. I.5.31. Mecanismos de colapso: M5 y M6 (Ficha modelo B-DP)

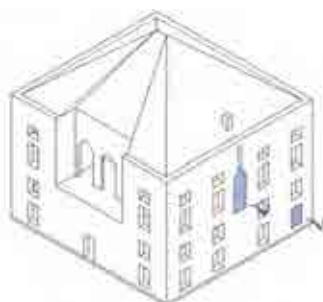
La existencia de irregularidades constructivas en los muros, por existencia de tapiados parciales de huecos, apertura de nuevos huecos o presencia de fábrica de menor calidad, pueden hacer que los daños se concentren en esas zonas (M19).

Fig. I.5.32. Mecanismos de colapso: M19 (Ficha modelo B-DP)

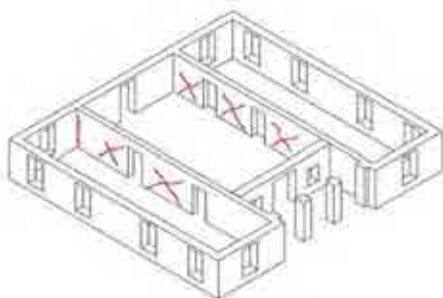
Fig. I.5.33. Mecanismos de colapso: M7 (Ficha modelo B-DP)

En los muros interiores el vuelco es menos probable, debido a que los muros exteriores y los forjados coartarían parte de su movimiento, pero las grietas sí pueden ser habituales tanto en muros portantes como en tabiquería rígida no portante.

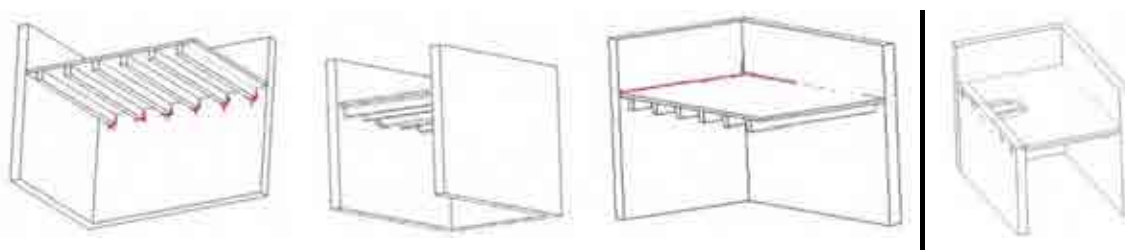
Fig. I.5.34. Mecanismos de colapso: M10 y M11 (Ficha modelo B-DP)

En los forjados de madera los daños se concentran en los apoyos sobre los muros. Se puede producir un vuelco del muro o deslizamiento del conjunto del forjado que haga que se pierdan estos apoyos y el conjunto del forjado colapse, pero también se pueden producir daños localizados en los muros como consecuencia del golpeteo de las vigas sobre éste.

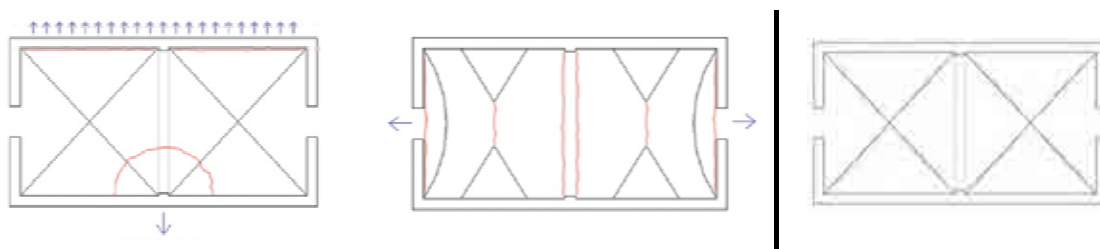
Fig. I.5.35. Mecanismos de colapso: M12 y M13 (Ficha modelo B-DP)

Sus mecanismos de colapso son idénticos a los presentados por los abovedamientos de las naves de las iglesias. Los agrietamientos de estas bóvedas suelen ser debidos a los giros fuera de plano de los muros de su contorno y a las tensiones localizadas que estos desplazamientos provocan.

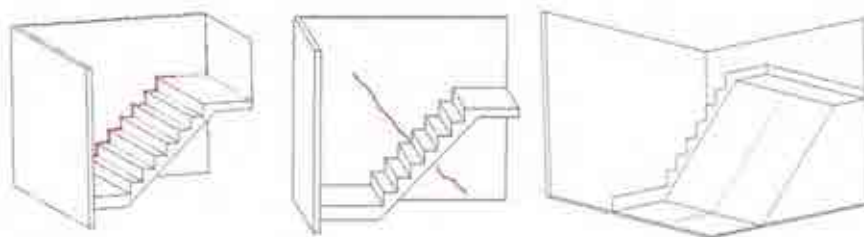
Fig. I.5.36. Mecanismos de colapso: M14 (Ficha modelo B-DP)

Las cajas de escaleras constituyen normalmente una irregularidad geométrica y estructural en el edificio pero además presentan el mismo tipo de patologías que otros forjados horizontales por separación o golpeteo de su losa respecto a los muros circundantes. Las escaleras pétreas serían más sensibles a los esfuerzos horizontales, apareciendo grietas y deformaciones en los arcos y bóvedas que las sostienen. En el caso de escaleras de madera se podrían producir daños localizados en los encuentros con los muros o desplazamientos en los apoyos.

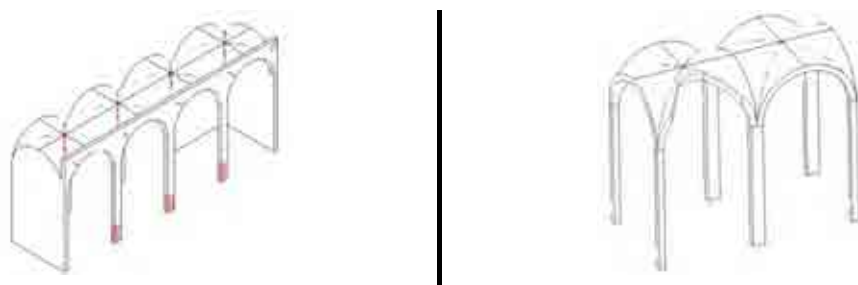
Fig. I.5.37. Mecanismos de colapso: M9 y M11 (Ficha modelo B-DP)

Los mecanismos de colapso serían los mismos que en los pórticos de acceso a las iglesias. Se podría producir, por lo tanto, un giro de sus soportes fuera del plano de la fachada o la aparición de grietas diagonales en el mismo plano de estos muros. En ambos casos las fracturas se extenderían a las bóvedas de los tramos afectados. Las bases de los pilares y columnas también se verían afectadas.

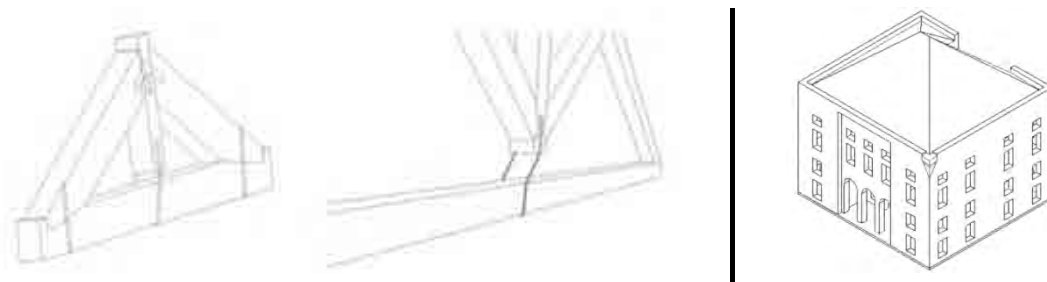
Fig. I.5.38. Mecanismos de colapso: M15 y M17 (Ficha modelo B-DP)

Los mecanismos de colapso son similares a los que se pueden presentar en las cubiertas de las iglesias. En el caso de volúmenes rectangulares con cubiertas a cuatro aguas se produce una concentración de empujes y esfuerzos en las esquinas superiores de los muros por el desplazamiento y deformación de las vigas apoyadas en ellas.

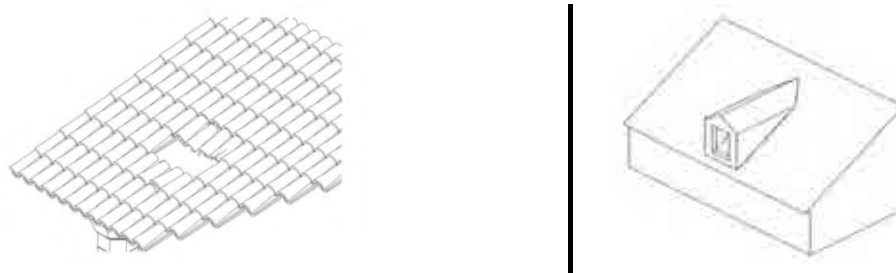
Fig. I.5.39. Mecanismos de colapso: M16 y M18 (Ficha modelo B-DP)

Los daños se extienden a los materiales de cubrición (tejas, pizarras) y a otros elementos singulares que sobresalen del plano de la cubierta (bufardas, chimeneas, elementos ornamentales).

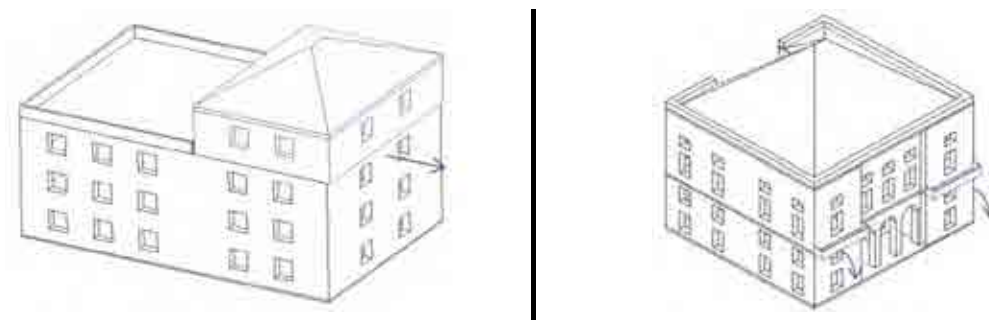
En las grandes edificaciones civiles los puntos vulnerables se concentran en las zonas en las que se producen irregularidades geométricas en planta o sección, con cambios bruscos de altura o elementos en voladizo.

Fig. I.5.40. Mecanismos de colapso: M8 y M18 (Ficha modelo B-DP)

Estas irregularidades geométricas se extienden a la interacción del edificio en cuestión con otros volúmenes adosados a él, tanto si forman parte del mismo conjunto como si se trata de propiedades lindantes. Dependiendo de si los muros medianeros son o no compartidos estructuralmente pueden aparecer efectos de cambios bruscos de rigidez o martilleo entre los volúmenes.

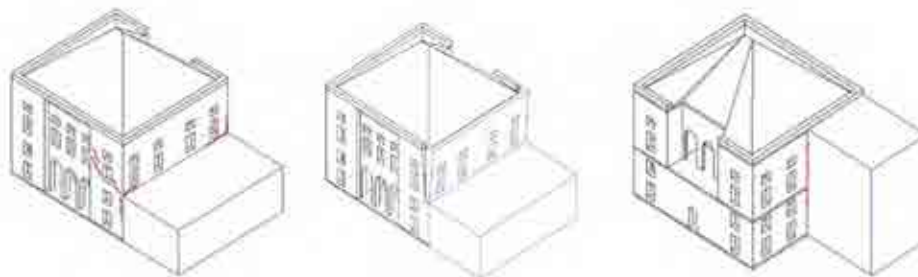
La relación entre volúmenes de diferente altura puede hacer que la parte inferior del edificio de mayor altura quede arriestrada frente a los esfuerzos horizontales y sea en la parte superior donde se concentren los esfuerzos (M20 figuras de la izquierda y centro). En estos casos el comportamiento es similar al de las torres campanario adosadas a las naves de las iglesias.

Fig. I.5.41. Mecanismos de colapso: M20 (Ficha modelo B-DP)

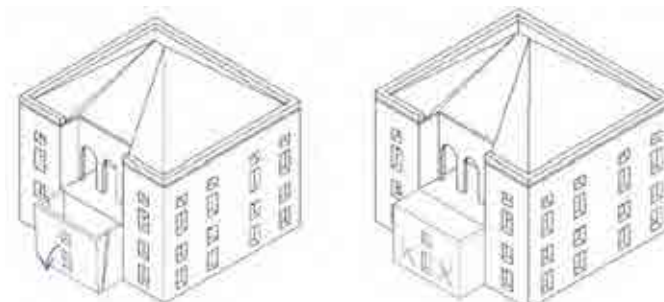
Los daños del volumen principal son igualmente transferibles a cualquier otro volumen menor adosado a éste: vuelco de los lienzos de muro (M8), agrietamiento entorno a los huecos (M18), etc.

Fig. I.5.42. Mecanismos de colapso: M8 y M18 (Ficha modelo B-DP)

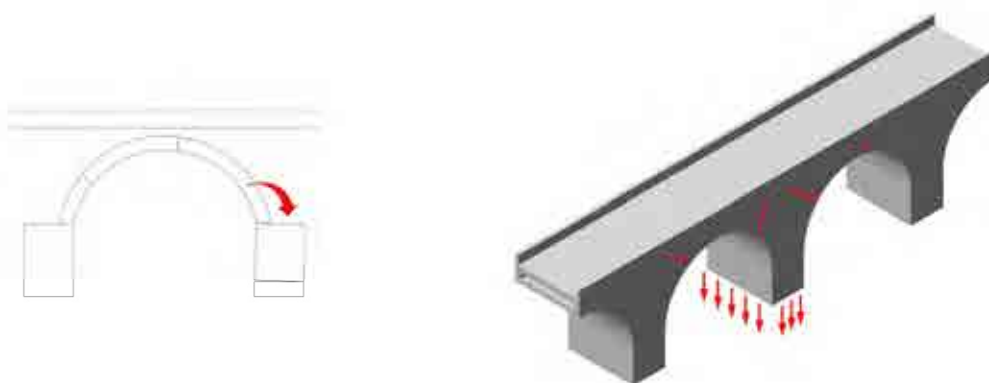
Fig. I.5.44. Mecanismos de colapso de los arcos de un puente de fábrica por giro o vuelco de las pilas (Elaboración propia)

Una acción sísmica horizontal produciría una deformación asimétrica de la bóveda o arco, con la formación de cuatro rótulas (dos en las cepas y dos en el arco) que subdividirían el elemento en cinco secciones. En el intradós de la bóveda se podría apreciar una grieta paralela a la línea de clave y ligeramente descentrada respecto a ésta y otra grieta cercana a la base de las cepas que quedaría oculta bajo la línea de agua. Las otras dos grietas (una cerca del arranque o riñón del arco y otra en la parte superior de la cepa) sólo serían visibles en el trasdós y, en todo caso, se podrían manifestar en los paños longitudinales del puente con un desplazamiento de las dovelas de los arcos de remate por esos laterales.

sección de arco contraria. La luz salvada por los arcos, proporción geométrica entre arcos y pilas, y la esbeltez de éstas serán determinantes para establecer la gravedad de los daños.

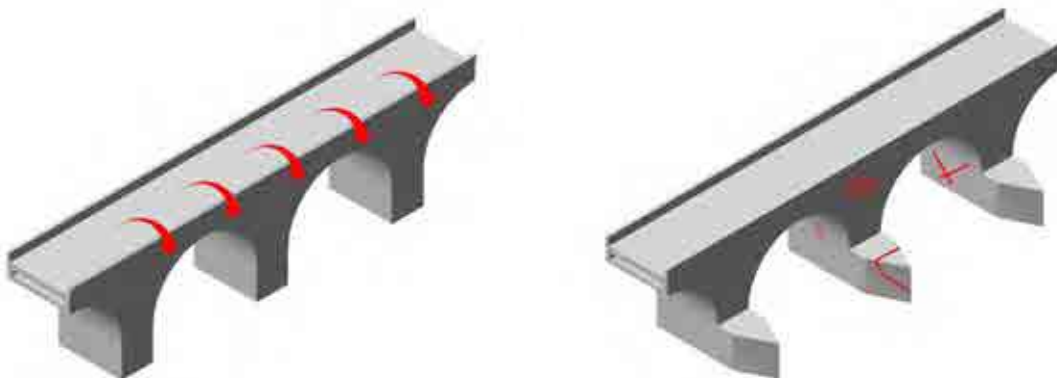
Fig. I.5.45. Mecanismos de vuelco de pretilos y daños locales en pilas, tajamares, tímpanos e intradós de los ojos del puente (Elaboración propia)

Si las acciones horizontales se producen en el sentido transversal al trazado del puente las pilas pueden presentar grietas por cortante en diagonal o asentamientos diferenciales. Estos últimos se verían favorecidos por el socavado que pudiese existir como efecto de las corrientes de agua en la cimentación de las pilas. También podrían presentarse grietas en diagonal en las bóvedas o daños localizados en la zona de tímpano por desplome y disgregación local de los sillares o mampuestos de la hoja exterior del muro.

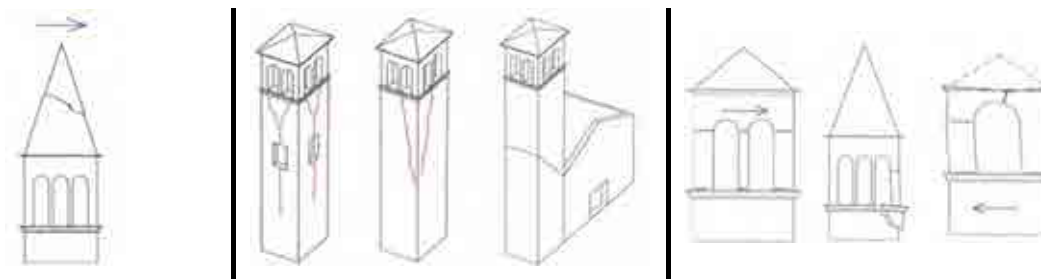
Los daños también se suelen concentrar en las zonas en las que se producen irregularidades geométricas y cambios bruscos de rigidez horizontal en planta o sección (por ejemplo, la existencia de una muralla que coarte el movimiento de la base de la torre). Al mismo tiempo estos volúmenes bajos pueden limitar su esbeltez en alguna de las direcciones principales de su plano.

Fig. I.5.46. Mecanismos de colapso: M26, M27 y M28 (Ficha modelo A-DC)

Las medidas preventivas que tradicionalmente se adoptaban en este tipo de edificaciones son las de reforzar las conexiones en las esquinas, disponer tizones o llaves de piedra entre las dos hojas del muro y en algunos casos incluir cadenas metálicas de atado en los cuerpos superiores.

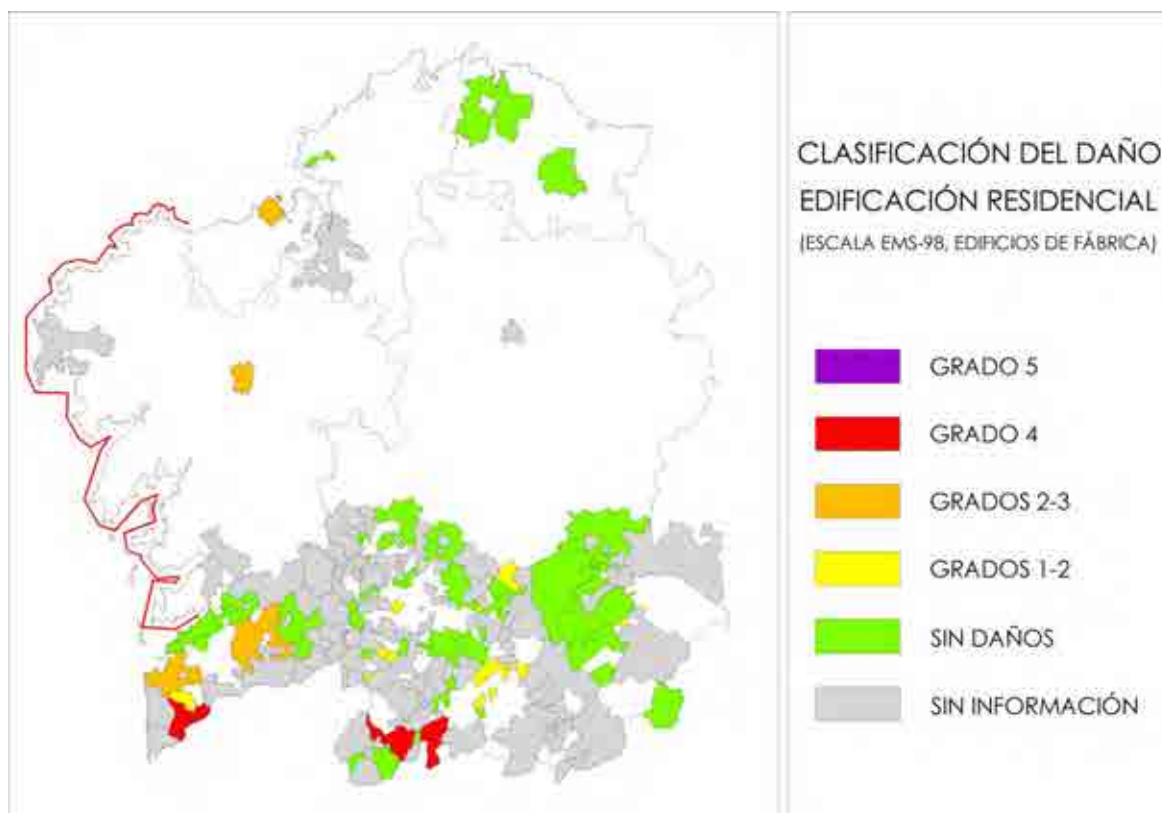
Partiendo de la información aportada sobre los efectos del terremoto del día de Todos los Santos de 1755 y de la clasificación de daños de la EMS-98 (Grünthal, 2009) (matizada y simplificada según se indica en el párrafo anterior) se ha realizado el siguiente mapa. En él se pueden apreciar las grandes extensiones de territorio en las que se carece de información específica sobre daños y perjuicios en los edificios, a pesar de que en estas jurisdicciones sí se redactaron y remitieron los informes de respuesta a la carta orden.

Fig. I.5.48. Efectos del terremoto de 1-XI-1755 sobre la edificación residencial en Galicia (Elaboración propia)³¹

³¹ La línea roja bordeando la costa de la antigua provincia de Santiago representa la existencia de daños importantes en los edificios de localidades costeras sin especificar a los que se hacía alusión en el informe remitido desde Santiago de Compostela.

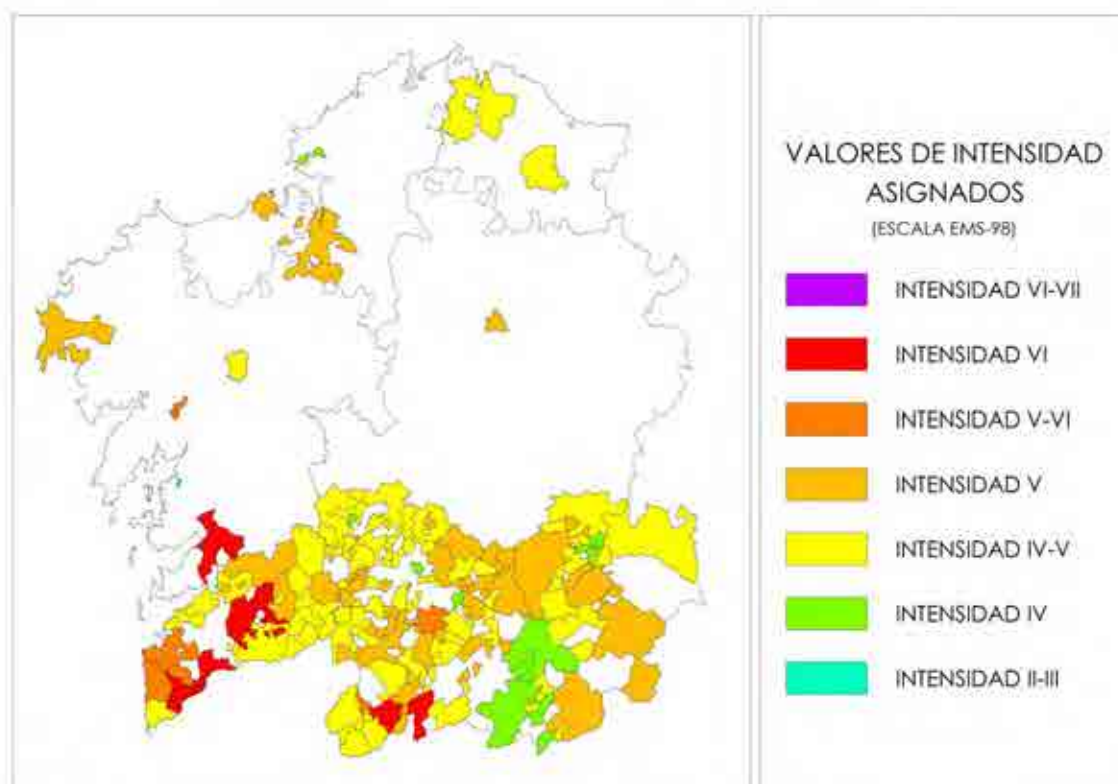
encontramos con que en la mayor parte de Galicia el terremoto habría tenido una zona intensidad de IV a V pero en el suroeste se podría haber alcanzado el nivel VI. En los primeros casos cabría esperar que no se hubiesen ocasionado daños o sólo se hubiesen producido daños de grado 1 (sin daño estructural, daños no estructurales ligeros) en algunos edificios. En la zona suroccidental sí se podrían esperar daños de grados 1 en muchos edificios y de grado 2 en algunos pocos. Los daños descritos en los informes parecen exceder lo esperado en la zona del Bajo Miño, por lo que se considera que este agravamiento fue consecuencia de la interacción con otros factores como el efecto suelo o el estado de conservación y mantenimiento de las viviendas.

Fig. I.5.49. Terremoto de 1-XI-1755: estimación de intensidad macrosísmica (Elaboración propia)

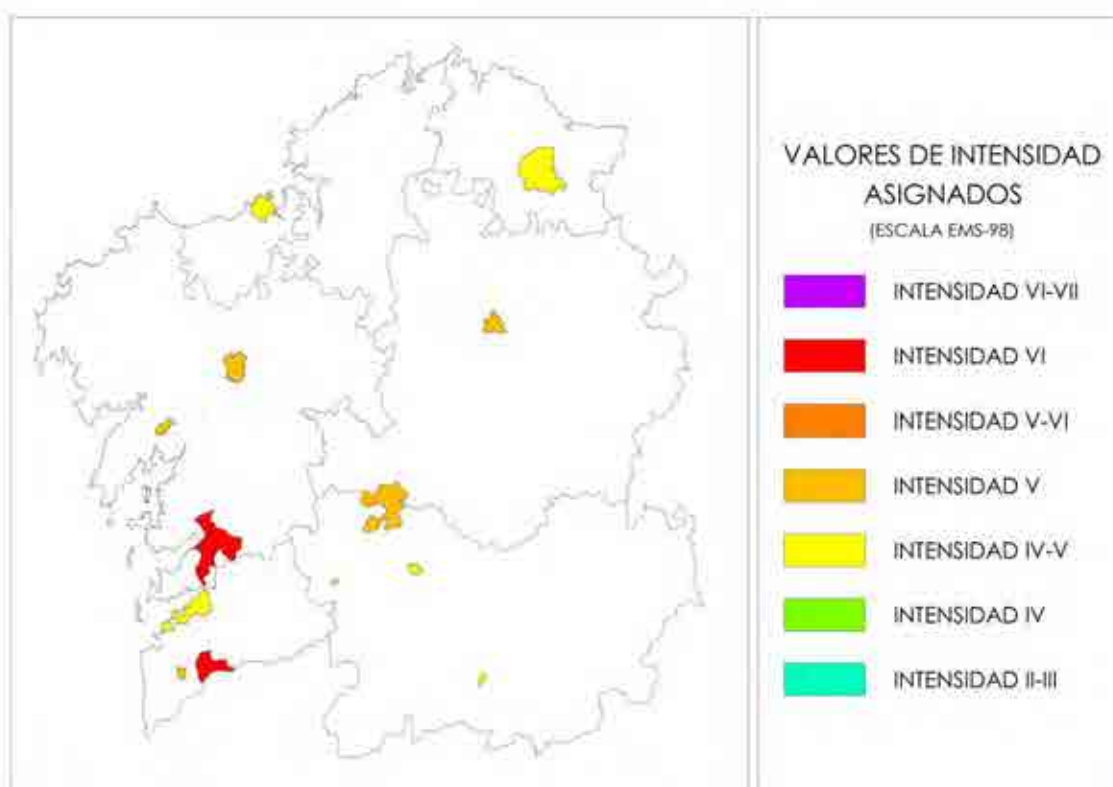
Para la mayor parte de los terremotos posteriores no hay datos suficientes para realizar una estimación similar de intensidades pero a partir del reducido número de testimonios referentes al terremoto del 31 de marzo de 1761 se estima que éste presentaría unas características similares al de noviembre de 1755.

Fig. I.5.50. Terremoto de 31-III-1761: estimación de intensidad macrosísmica (Elaboración propia)

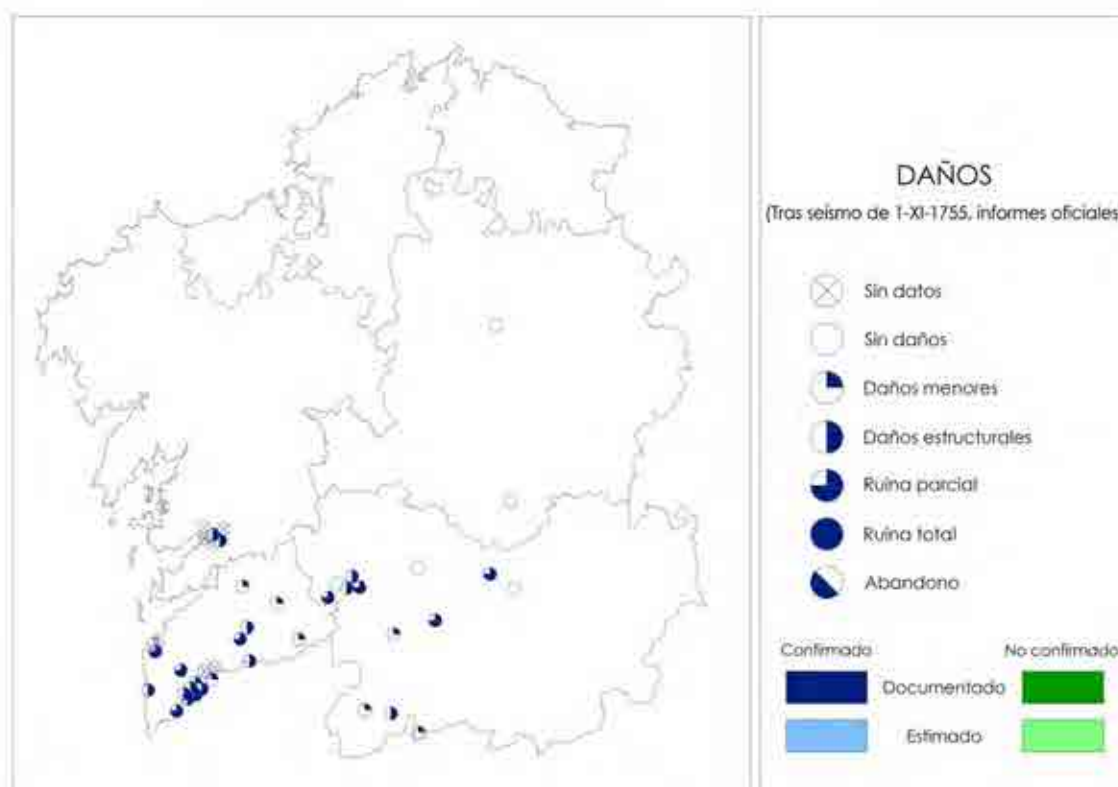
Si se compara la relación de lesiones comunicada en los informes de las diferentes jurisdicciones sobre los efectos del terremoto del 1 de noviembre de 1755, con el estado de los monumentos tras los terremotos de 1761 (deducido este estado de la lectura de los diferentes documentos disponibles) y con la naturaleza y envergadura de las obras que es preciso realizar en ellos hasta los primeros años del siglo XIX, se advierte que la evolución de las patologías es claramente negativa. Los daños se extienden a zonas de las construcciones que inicialmente no habían resultado afectadas y las reconstrucciones finalmente acometidas son de mayor importancia respecto a lo que cabría esperar de los informes de lesiones emitidos tras el primer terremoto y requieren una intervención más profunda sobre la fábrica que se conserva.

Fig. 1.5.64. Estado de los elementos del patrimonio monumental según los informes oficiales de respuesta sobre la percepción del terremoto de 1-XI-1755 (Elaboración propia)

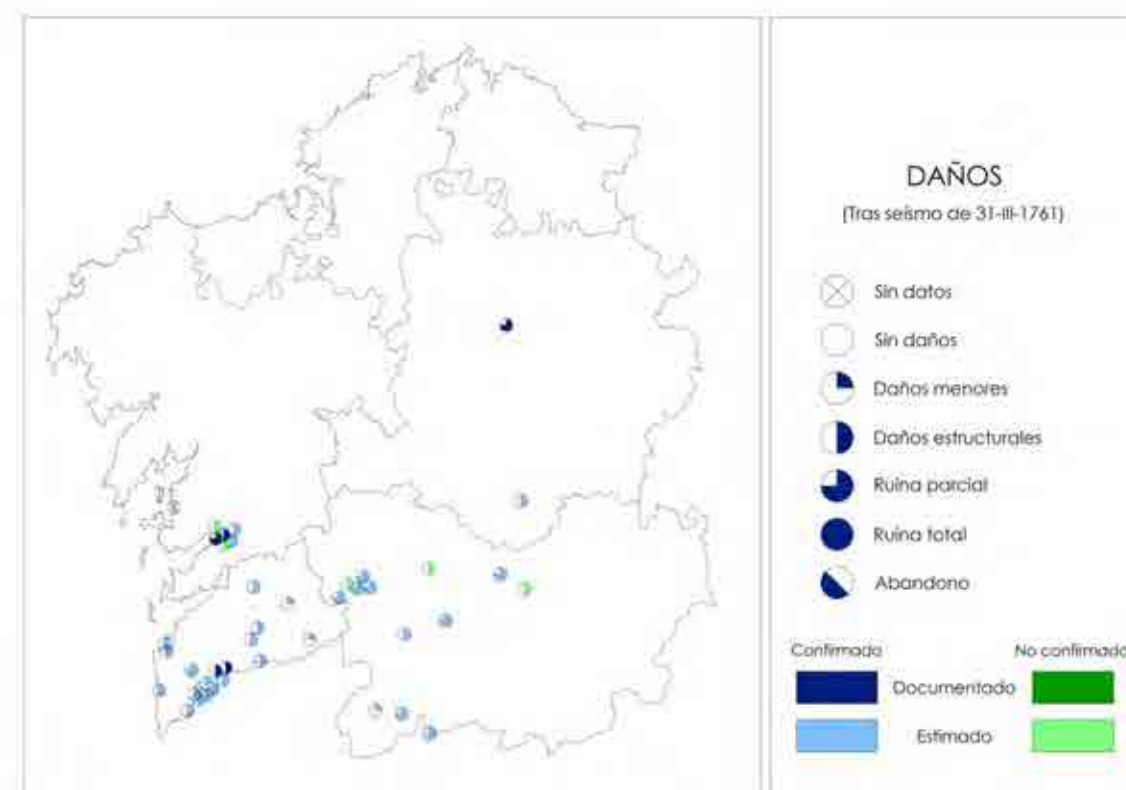
Fig. I.5.65. Estado de los elementos del patrimonio monumental tras el seísmo de 31 de marzo de 1761 (Elaboración propia)

Se considera que entre la serie de terremotos posterior al del 1 de noviembre de 1755 los más dañinos se produjeron en el año 1761, entre los que destaca el del día 31 de marzo, por ser el más ampliamente sentido en el territorio gallego. Sin embargo, es muy probable que de manera local hubiesen sido otros terremotos (de los que quizás no se tiene todavía constancia documental) los que hubiesen sido más determinantes para provocar la ruina de las edificaciones. Otros factores clave habrían sido las condiciones meteorológicas de esos años y los retrasos a la hora de proceder a realizar las obras necesarias, debido a las dificultades económicas y los trámites burocráticos.

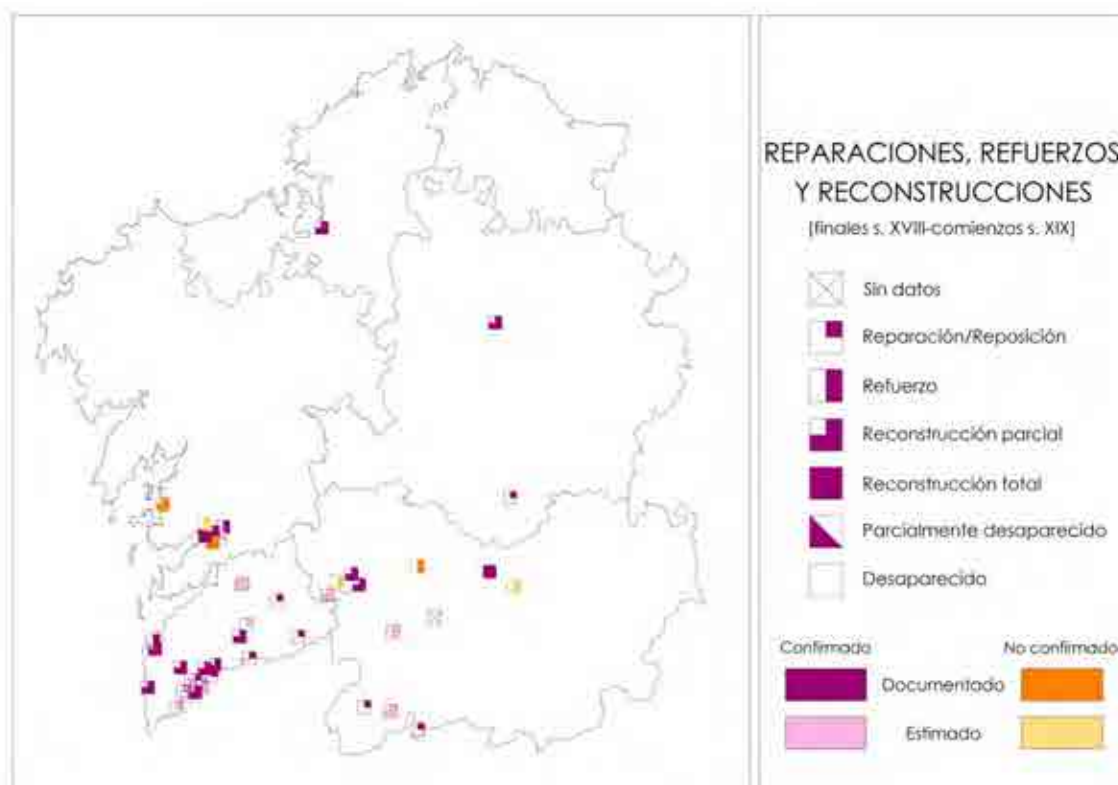
El período de estudio de las reconstrucciones y reparaciones de los edificios se extiende así, en la mayoría de los casos, hasta los años finales del siglo XVIII y los de comienzos del XIX. A partir de ese momento el estado de la mayoría de los edificios se estabiliza y las obras realizadas se vuelven a concentrar en renovaciones de carpinterías, armaduras y tejados.

Fig. I.5.66. Intervenciones en los edificios hasta finales del siglo XVIII y comienzos del XIX (Elaboración propia)

Estas observaciones apuntan a que tras la ocurrencia de un terremoto que provocase algún tipo de lesión en una construcción del patrimonio monumental sería muy conveniente adoptar de manera inmediata medidas de prevención y apuntalar los elementos dañados para evitar el avance de las lesiones mientras no se pueda proceder a una completa reparación o reconstrucción de las zonas dañadas.

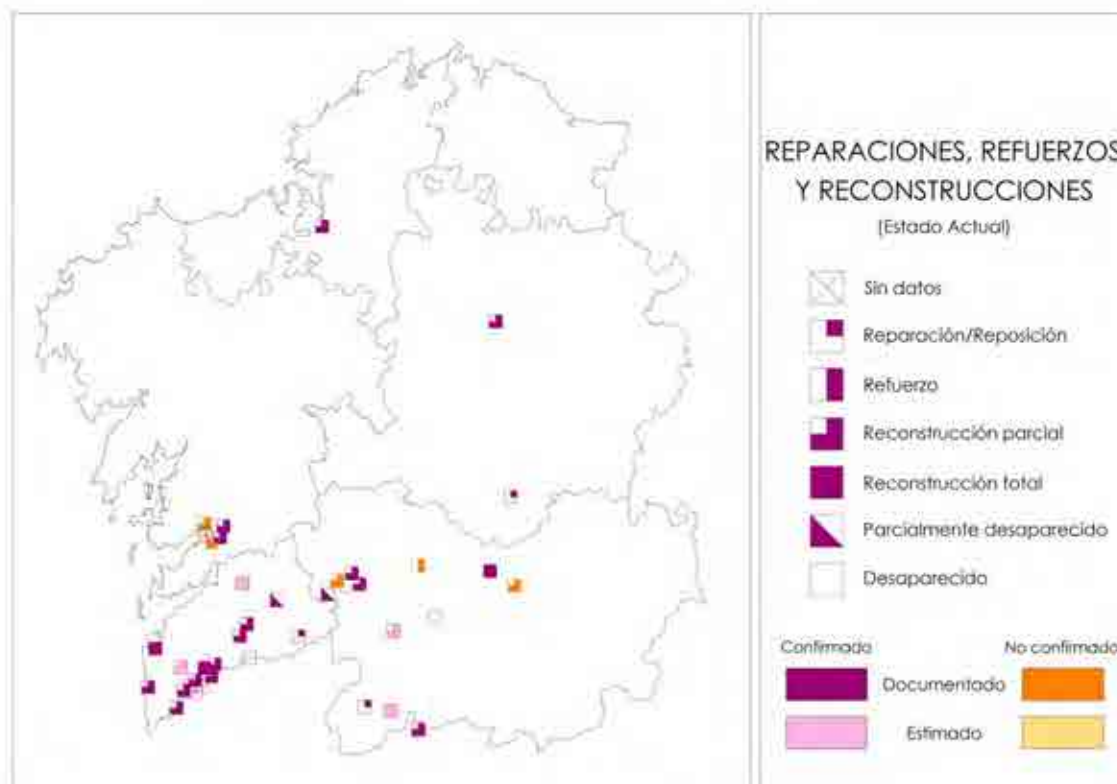
De los 37 monumentos en los que se ha confirmado que los terremotos de mediados del siglo XVIII produjeron algún tipo de daño, 7 ya no existen en la actualidad, 2 han desaparecido de manera parcial (conservándose sólo ruinas o una pequeña parte de la edificación) y otros 2 han sido completamente reconstruidos en una nueva ubicación. Esto supone que casi un 30% de las construcciones afectadas han resultado desaparecidas. Entre aquellos monumentos en los que la aparición de daños como consecuencia de los temblores no ha podido ser confirmada documentalmente el porcentaje es igualmente elevado ya que, de los 6 monumentos estudiados, 2 han desaparecido casi por completo.

Esto podría llevar a concluir, de manera simplista, que el Terremoto de Lisboa de 1755 es el responsable de su desaparición y ruina pero el análisis individual de cada uno de los casos revela una realidad más compleja y en ninguno de los ejemplares analizados se puede establecer una relación directa e inmediata entre la ocurrencia del terremoto del 1 de noviembre de 1755 (y los daños que éste ocasionó) y la posterior desaparición del monumento afectado. Probablemente, si se realizase un análisis pormenorizado de otros monumentos no afectados por este terremoto, se comprobaría que igualmente un elevado porcentaje de ellos han desaparecido por diversas

Fig. I.5.67. Estado actual de los elementos del patrimonio monumental afectados (Elaboración propia)

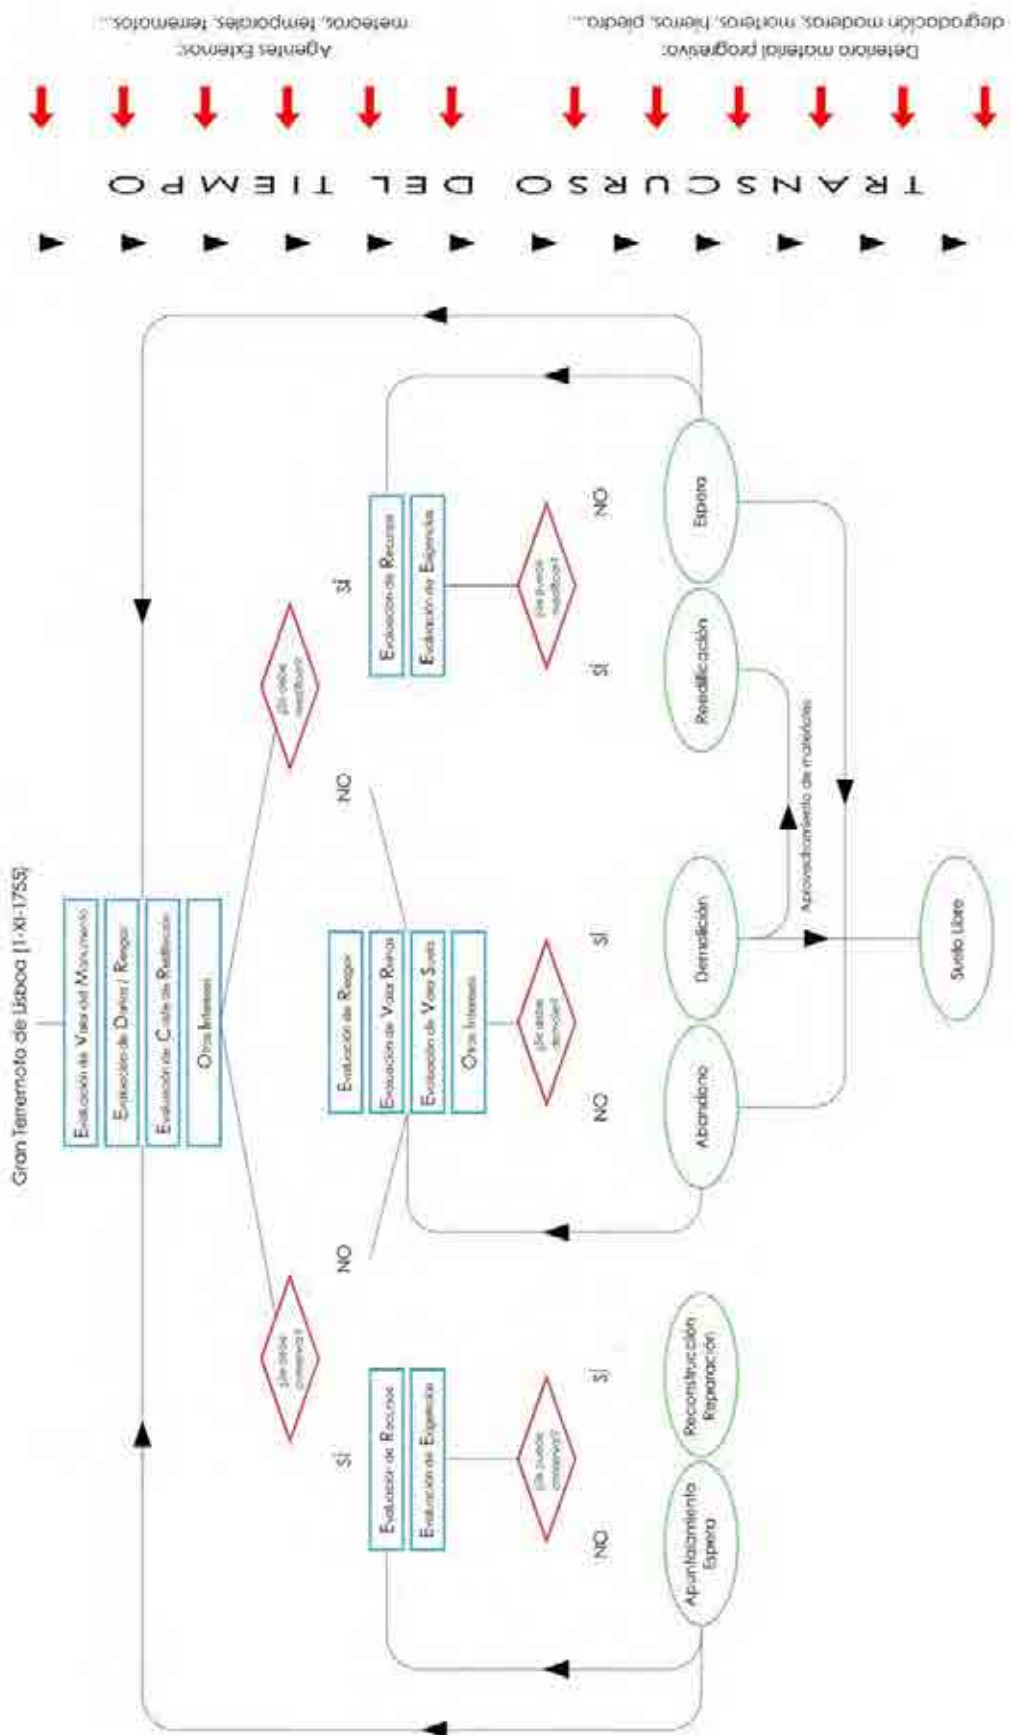
1. Evaluación del valor del edificio: su valor histórico, simbólico, funcional.
2. Evaluación de la gravedad de los daños
 - a. De la forma en que afecta a las prestaciones mínimas exigidas a los edificios o construcciones.
 - b. Del riesgo que suponen para la integridad y estabilidad del edificio, para los usuarios y para otras propiedades e inmuebles cercanos.
3. Evaluación del coste de restitución
 - a. Posibilidades técnicas para reparar o reconstruir el edificio.
 - b. Evaluación de los recursos económicos que sería necesario invertir en las reparaciones y reconstrucciones del inmueble para dejarlo en unas adecuadas condiciones de uso y servicio.

Fig. I.5.68. Tabla sintética de toma de decisiones respecto a las edificaciones en los años posteriores al terremoto del 1-XI-1755 (Elaboración propia)
