TRABAJO FIN DE GRADO DE ARQUITECTURA TÉCNICA

# PROYECTO BÁSICO Y DE EJECUCIÓN DE LA VIVIENDA UNIFAMILIAR VILLA GÜIMIL

TOMO I DE V

MEMORIA

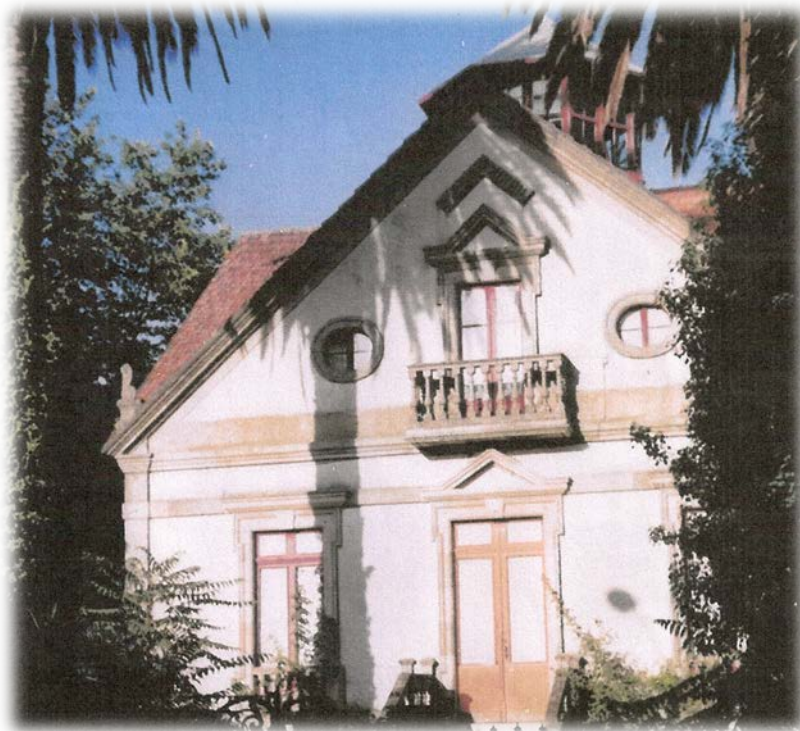
*Imagen 4, de autoría propia, realizada en agosto del año 2014.*

En primer lugar y frente a la carretera Chapa Carril (actual Avenida Rosalía de Castro) se ubica la **fachada principal (oeste)** de la edificación. Es la fachada más ornamentada de la vivienda, en lo referido a la decoración con molduras pétreas de la misma, tanto en el perímetro de los huecos de fachada, como en las esquinas de la edificación y en el entorno de cubierta. En la imagen inferior (*imagen 4*), se ve la fachada principal (oeste) de la edificación, la escalinata pétrea, la cubierta a ocho aguas y el característico observatorio en la parte más alta de la misma.

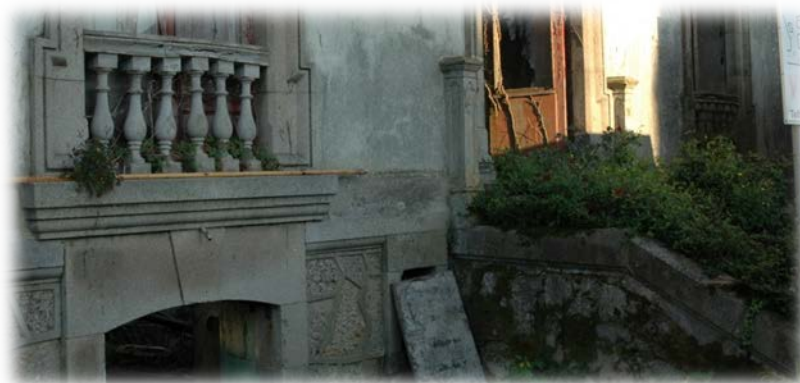
*Imagen 5, de autoría propia, realizada en agosto del año 2014.*

En la *imagen 5*, se aprecia la zona correspondiente a la izquierda de la escalinata de acceso a la vivienda (simétrica a la zona derecha de la fachada), donde se pueden ver los dos tipos de ventanas que hay en el semisótano, enmarcadas todas ellas por cornisas pétreas, además de la moldura superior a las mismas, también realizada en piedra labrada que en ésta fachada presentará una mayor dimensión y labra más cuidada que en el resto, por tratarse de la fachada principal de la edificación.

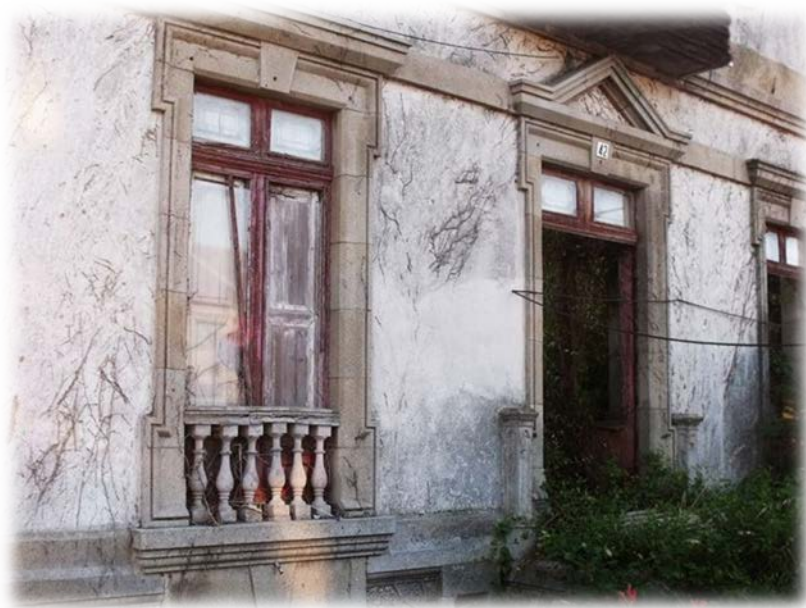
*Imagen 6, tomada de la página web [www.blogoteca.com/ofaiadodamemoria/index.php](http://www.blogoteca.com/ofaiadodamemoria/index.php).*

En la *imagen 6*, se ve la planta primera de la fachada principal (oeste) de la edificación: las ventanas y sus balaustres, la puerta de acceso principal a la vivienda, las cornisas y molduras que enmarcan los huecos, lo que queda de las carpinterías de madera, el revestimiento del paramento de fachada y dos pilares de lo que en su día fue el pasamanos de la escalinata pétreo de acceso a la vivienda.

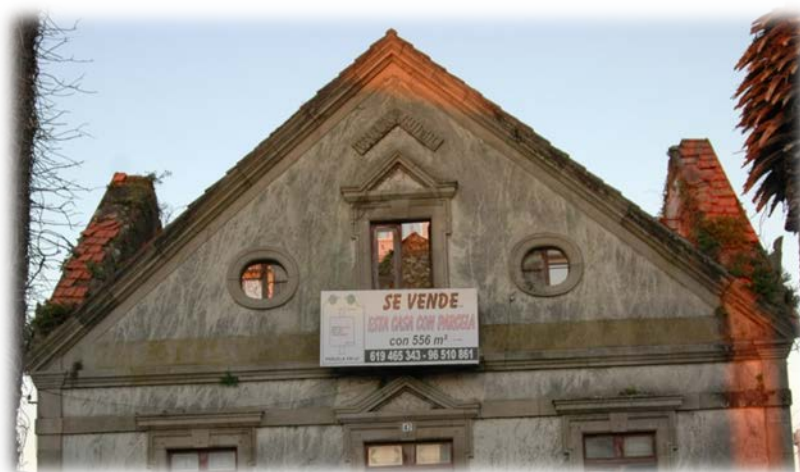
*Imagen 7, de autoría propia, realizada en agosto del año 2014.*

En la *imagen 7*, se muestra el pinche frontal correspondiente a la planta bajo cubierta de la fachada principal de la edificación. En el centro del mismo, se sitúa el balcón central del que actualmente cuelga el cartel de venta. Cabe destacar la moldura que enmarca el vano del balcón, además de la moldura triangular superior, sobre la que se ubica la placa que pone: "Villa Güimil", en honor a Doña Concepción Güimil Hermida, propietaria de la edificación. A los lados del balcón, se encuentran dos ventanucos con forma de "ojos de buey" muy característicos de la edificación.

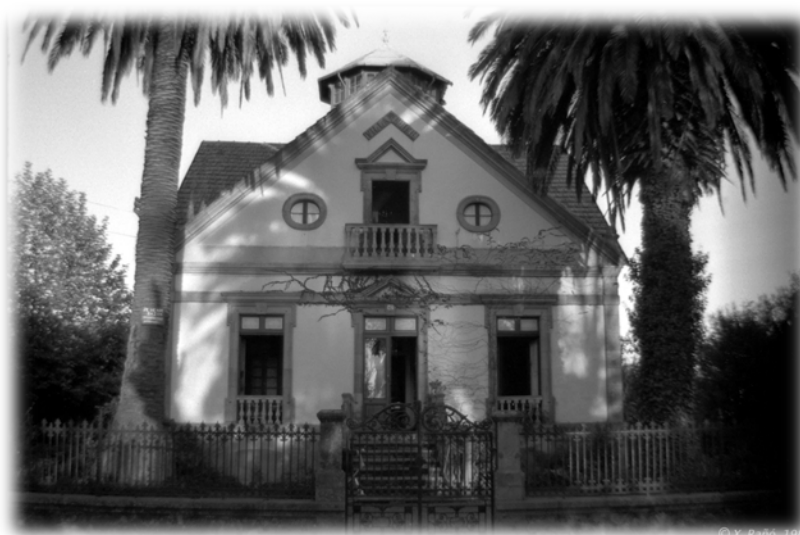
*Imagen 8, cedida por Xosé Rañó para la elaboración del presente TFG.*

En la *imagen 8*, se puede ver la totalidad de la fachada principal (oeste) de Villa Güimil en el año 1980, cuándo la casa todavía estaba habitada, pero ya colgaba de una de las palmeras (la izquierda en la fotografía) el cartel de venta de la misma.

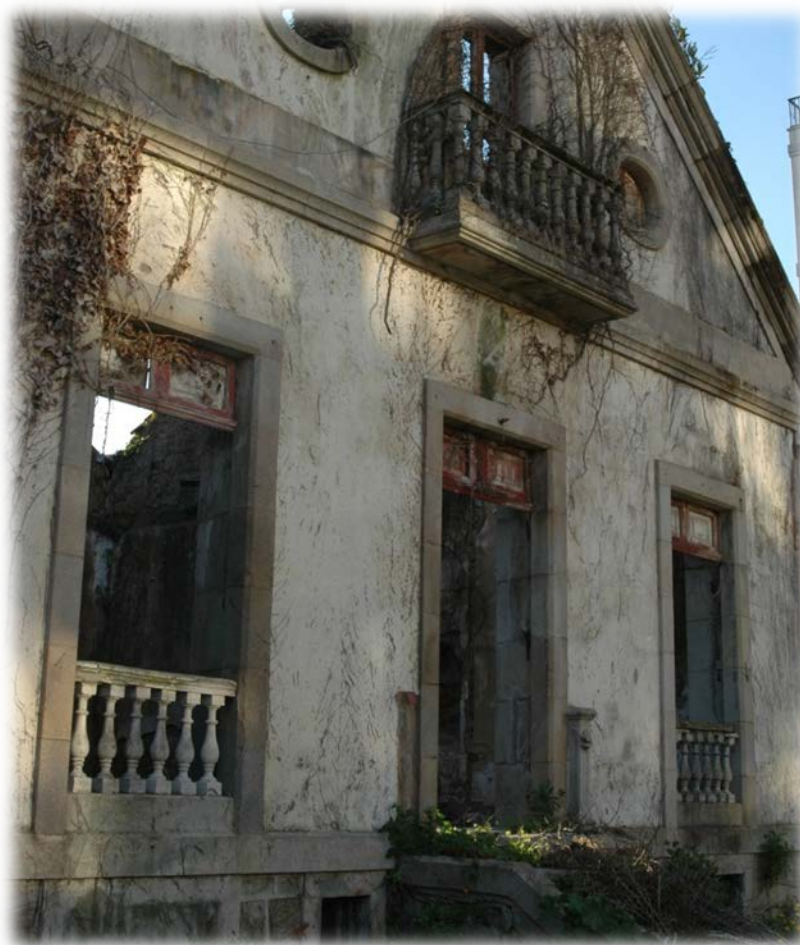
*Imagen 9, de autoría propia, realizada en agosto del año 2014.*

En la imagen inferior (*imagen 9*), se puede ver la fachada posterior (este). En ella se aprecia que hay menos molduras y cornisas pétreas que en la fachada principal; y las que hay, presentan una decoración más sencilla que las de la misma. Las molduras que enmarcan los huecos de fachada de la planta primera, tienen forma recta y simple, carente de formas curvas y geometrías especiales mediante labra como las que presentaba la fachada principal. En cuanto a forma y elementos constitutivos, la fachada posterior es igual que la principal.

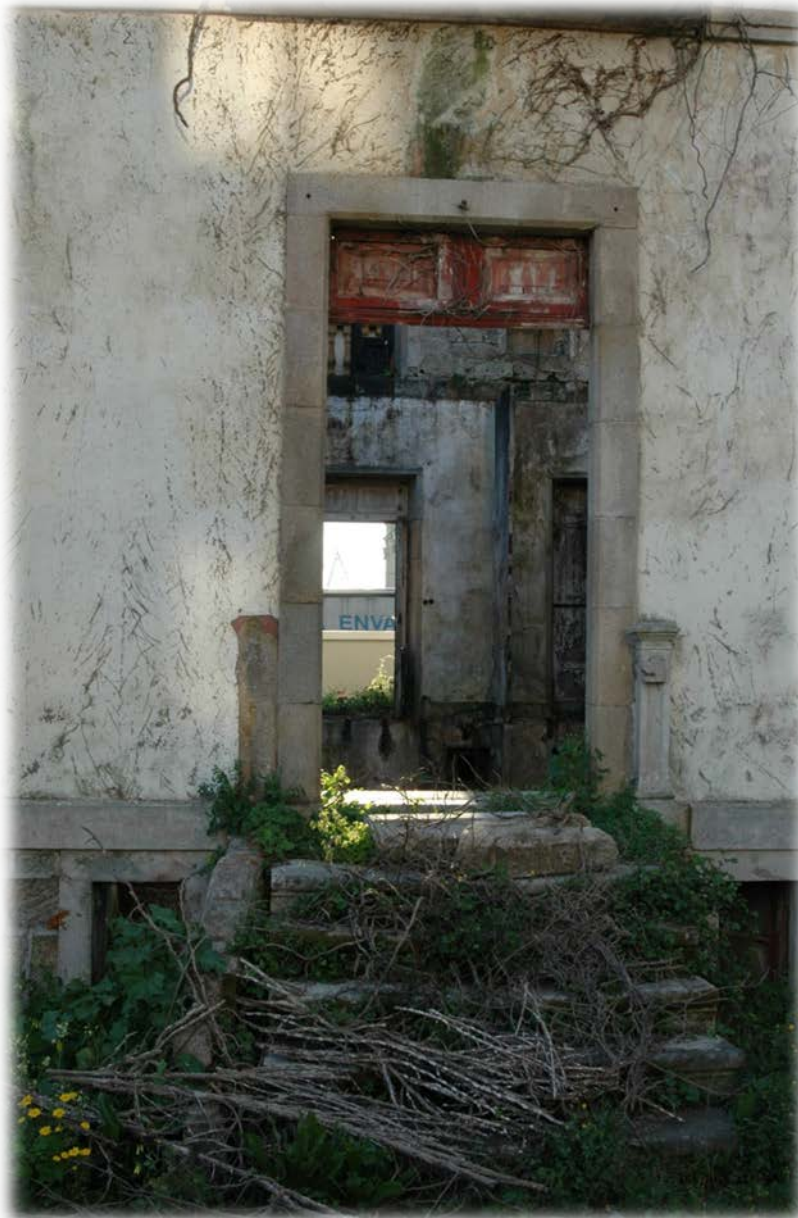
*Imagen 10, de autoría propia, realizada en agosto del año 2014.*

La *imagen 10*, corresponde a una fotografía de detalle de la escalinata pétrea de la fachada posterior (este) de la edificación. La escalera presenta una forma curva y está compuesta por seis peldaños realizados con sillares pétreos de granito, y la estructura de la misma está ejecutada con mampostería del mismo material. En la imagen se aprecia la separación y desprendimiento de varias de las piezas de borde de la escalinata y la consiguiente caída del pilar izquierdo que corona el acceso posterior de la vivienda, y que fue parte del pasamanos de la misma. En éste caso, y al igual que en la escalinata de la fachada principal (oeste), no se conservan los balaustres de hormigón armado del pasamanos, ni los pilares inferiores del arranque de la escalinata.

Roturas de los balaustres que formaban el pasamanos y, desprendimientos y faltas de elementos que constituyen la escalinata pétreo de acceso a la vivienda, correspondiente a la fachada posterior (este) de la edificación

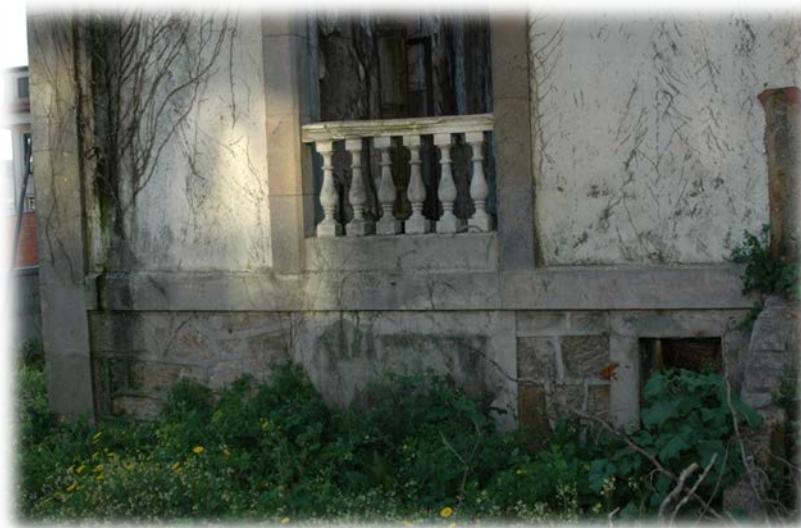
*Imagen 11, de autoría propia, realizada en agosto del año 2014.*

En la *imagen 11*, se muestra el lado izquierdo de la fachada posterior (este) de la edificación. En ella se aprecia que la ventana izquierda se encuentra tapiada con cemento y el desprendimiento del pilar izquierdo de la entrada a la vivienda. Además de eso, los remates de las esquinas de la fachada posterior, ya no presentan las molduras tan ornamentadas como en la fachada principal; que recuerdo que estaban compuestas por: zócalo, pedestal recto hasta llegar a la basa (decorado con molduras labradas de forma curva) y continuación recta del mismo hasta el forjado del suelo de la planta bajo cubierta, dónde volvían a aparecer molduras pétreas con formas curvas y relieves. En esta fotografía, se aprecia como la esquina de la fachada posterior es recta en su totalidad, carente de molduras y elementos ornamentales salvo el propio chapado recto con losas pétreas.

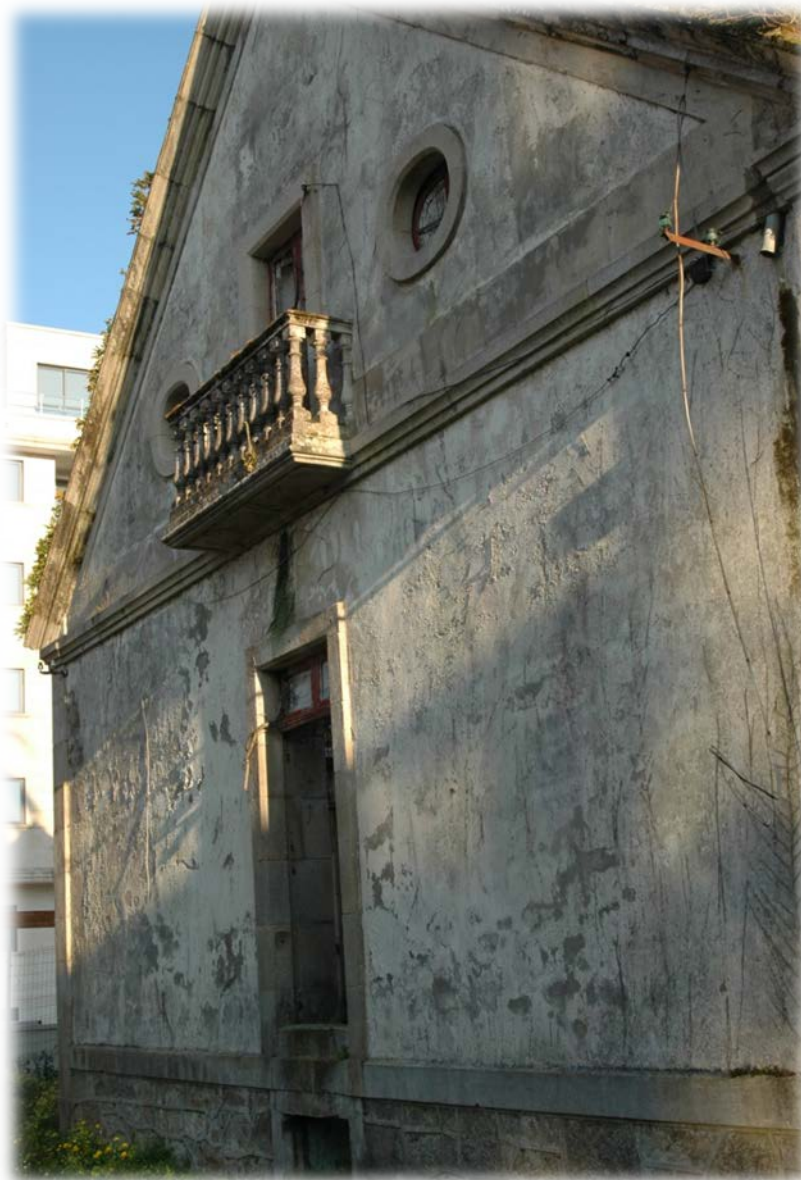
*Imagen 12, de autoría propia, realizada en agosto del año 2014.*

En la *imagen 12*, se puede ver la fachada norte de la edificación. En ella se aprecia parte de la fachada correspondiente a la planta semisótano, compuesta por un zócalo de mampostería granítica encintado con cemento y la ventana en el centro del mismo enmarcada por una moldura pétrea lisa, además de la que enmarca el frente del forjado del techo de la planta semisótano. En cuanto a la planta primera, en el centro hay una ventana similar a las de la primera planta de la fachada posterior (con moldura pétrea lisa enmarcando el hueco de la misma), y dicha ventana carece de balaustrada prefabricada de hormigón armado. La planta primera y bajo cubierta de las fachadas laterales (al igual que la de las fachadas principal y posterior), presentan sus paramentos revestidos con mortero de cemento y pintados en color

blanco. Por último, la planta bajo cubierta, compuesta por un pinche triangular enmarcado por molduras pétreas labradas con formas curvas y relieves, presenta un balcón central y dos ventanucos (uno a cada lado del balcón) con forma de "ojos de buey". Las molduras que enmarcan los huecos de la planta bajo cubierta son lisas, de labra sencilla y los balaustres y pasamanos del balcón, son prefabricados de hormigón armado, al igual que en el resto de fachadas de la edificación.

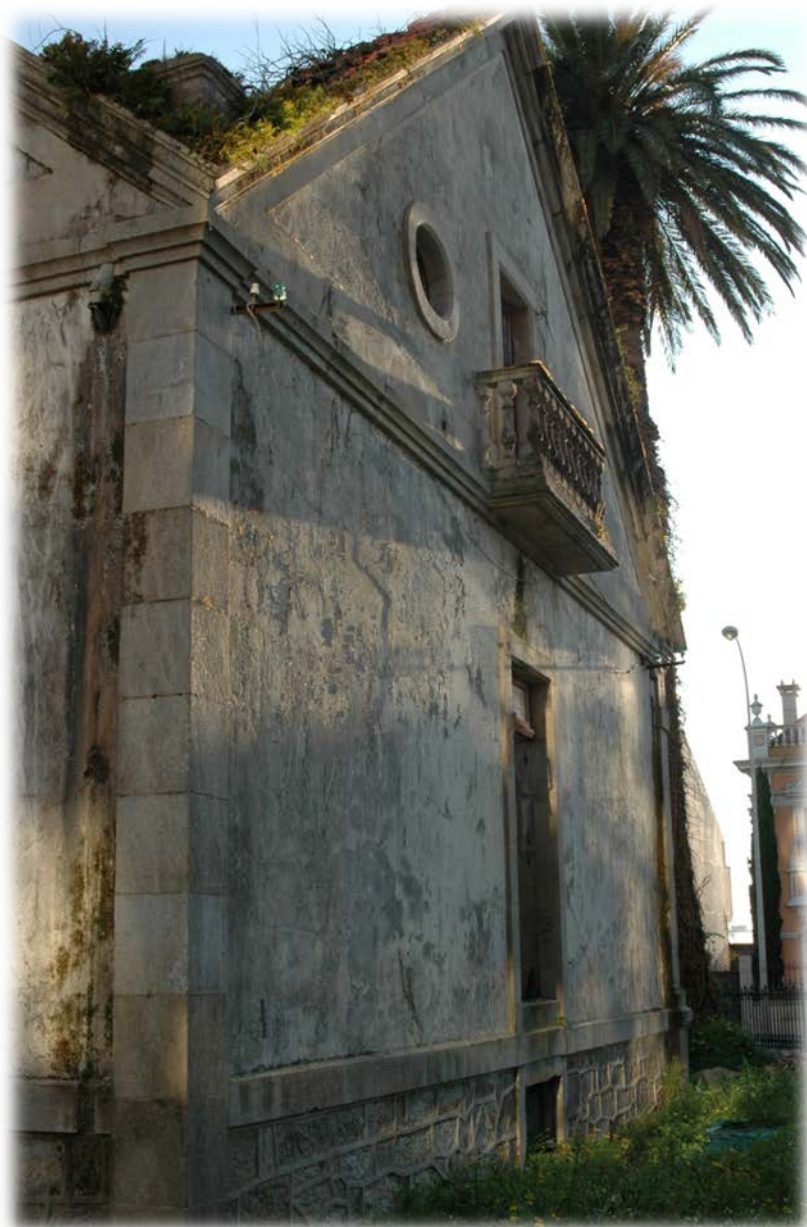
*Imagen 13, de autoría propia, realizada en agosto del año 2014.*

En la *imagen 13*, se muestra otra vista de la fachada norte de la edificación (descrita en la imagen anterior). En ésta fotografía pretendo resaltar la diferencia en cuanto a la ornamentación de las esquinas de dicha fachada. Por un lado, al fondo de la imagen, se puede ver la esquina de la edificación perteneciente a la intersección de la fachada principal (oeste) con la norte. En ella se ve que la esquina está decorada por molduras de piedra labrada con formas redondeadas y relieves, imitando las pilastras compuestas por basa, fuste y capitel. Por el contrario, la esquina perteneciente a la intersección de la fachada norte con la este (posterior) presenta un chapado pétreo liso hasta el forjado del suelo de la planta bajo cubierta, donde se encuentra rematado con moldura redondeada en relieve enmarcando el contorno del pinche triangular.

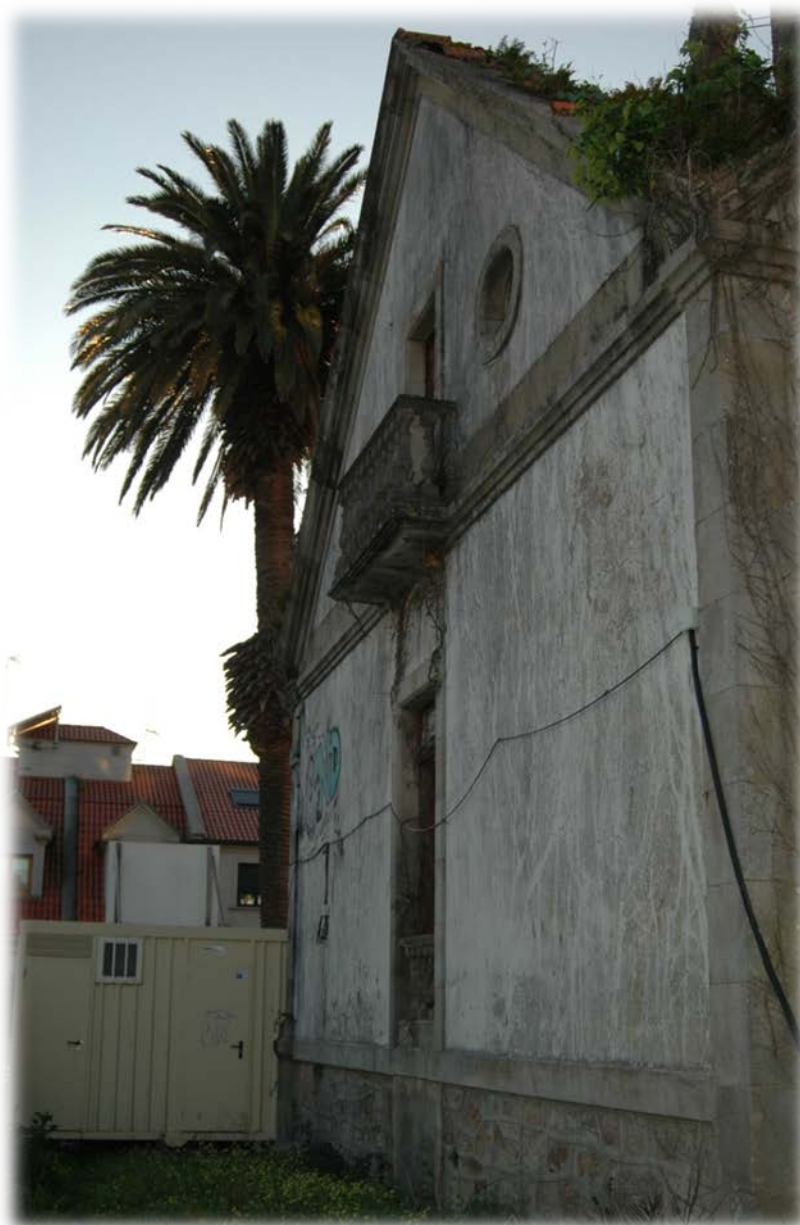
*Imagen 14, de autoría propia, realizada en agosto del año 2014.*

En la *imagen 14*, se puede ver la fachada sur de la edificación, que es igual que la fachada norte, anteriormente descrita. Las diferencias a resaltar en la imagen son, en primer lugar, que la planta semisótano tiene la ventana tapiada con ladrillo hueco doble y revestida con cemento; y en segundo lugar, que la fachada presenta una pintada de graffiti a la izquierda de la ventana de la planta primera. Además de esto, creo conveniente mencionar que por ésta fachada se pasa el cableado que proporciona la electricidad a la caseta de ventas, situada en la esquina inferior izquierda de la fotografía.

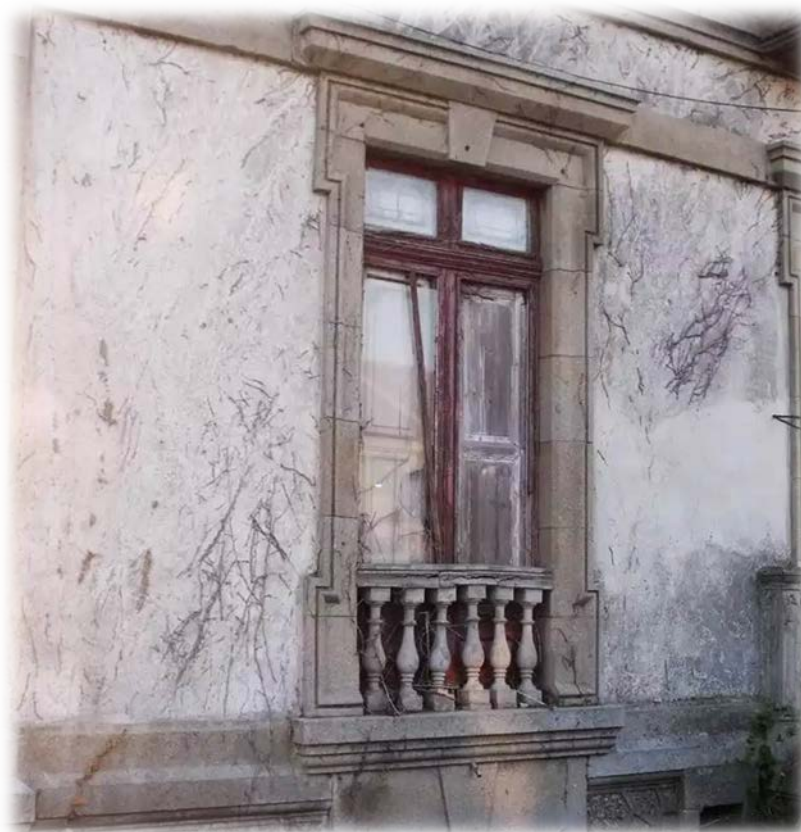
*Imagen 15, tomada de la página web [www.blogoteca.com/ofaiadodamemoria/index.php](http://www.blogoteca.com/ofaiadodamemoria/index.php).*

En la imagen inferior (*imagen 15*), se puede ver la ventana correspondiente a la planta primera de la fachada principal (oeste) de la edificación.

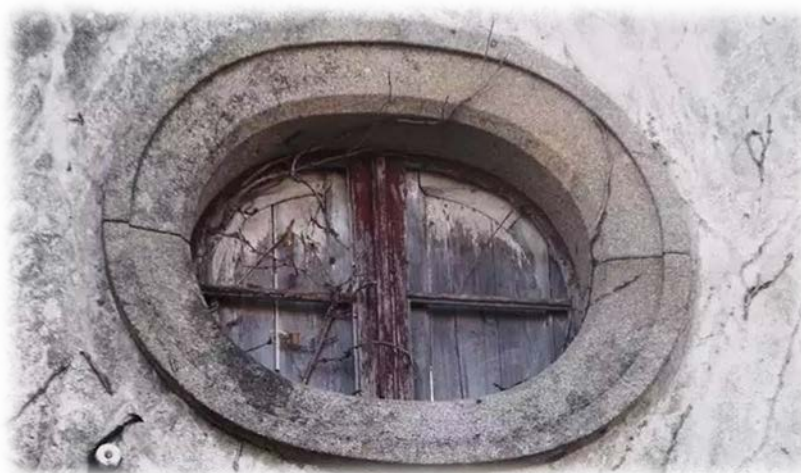
*Imagen 16, tomada de la página web [www.blogoteca.com/ofaiadodamemoria/index.php](http://www.blogoteca.com/ofaiadodamemoria/index.php).*

En la *imagen 16*, se muestra una ventana correspondiente a la planta bajo cubierta, con forma de ojo de buey.

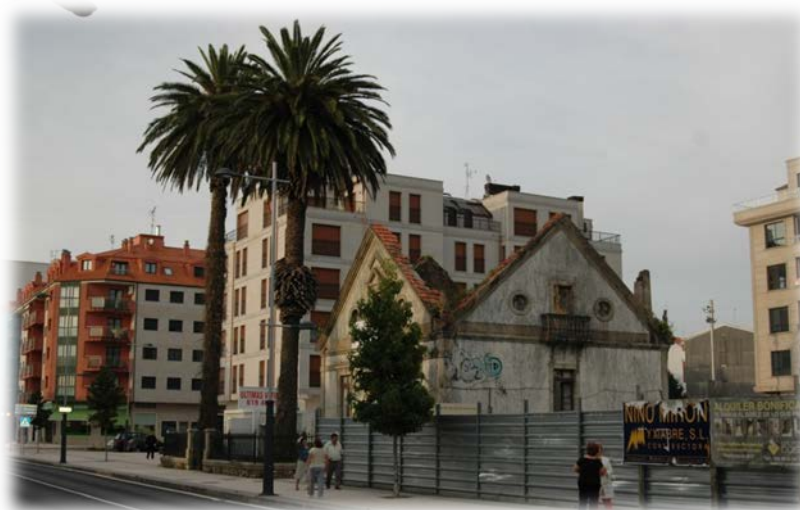
En la *imagen 18*, se puede ver el estado actual de la vivienda indiana. Debido a un incendio, sólo se conservan los muros exteriores de la edificación; la cubierta y el mirador se han desplomado hacia el interior de la misma, llevándose consigo los forjados de la vivienda. El interior de la misma es un amasijo de escombros, en el que todavía se pueden ver las vigas que en su día formaron parte de los forjados de la edificación.

*Imagen 18, de autoría propia, realizada en agosto del año 2014.*

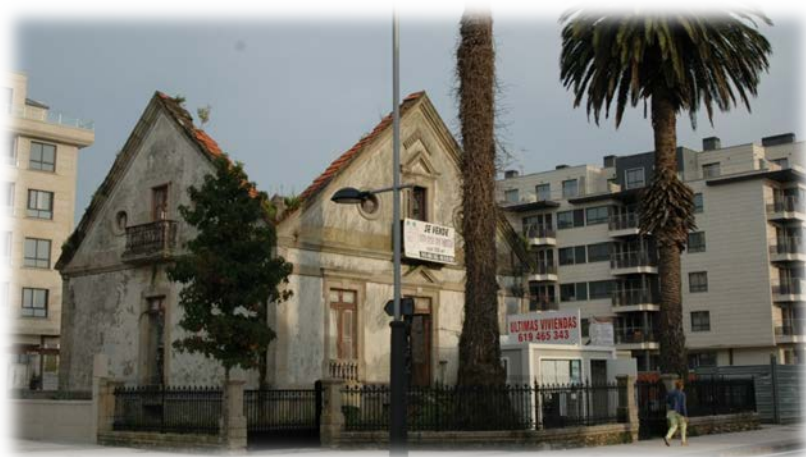
En la *imagen 20*, se aprecia la parte de cierre original correspondiente a la fachada principal (oeste) de la edificación. Como se puede ver en la imagen inferior, el cierre se ha retranqueado ajustándose a la alineaciones exigidas por el PXOM y sólo se ha restituido la parte correspondiente a la fachada principal del inmueble. El cierre original de rejería y piedra (que data de 1908), estaba constituido por un zócalo de mampostería granítica y verja de hierro fundido, intercalándose en la misma pilares ornamentales de piedra (también realizados con granito).

*Imagen 20, de autoría propia, realizada en agosto del año 2014.*

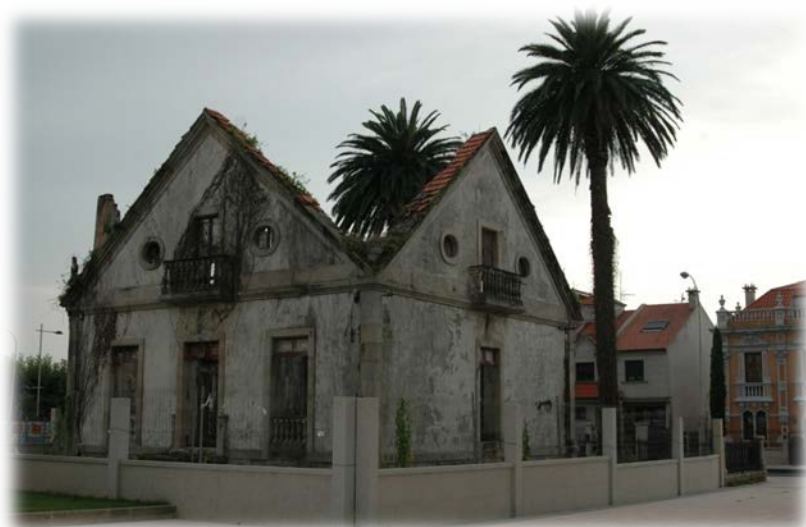
En la imagen 21, se muestra la parte de cierre correspondiente a las fachadas norte y este (fachada posterior) de la vivienda. En la imagen se puede ver que el cierre correspondiente a las fachadas laterales (norte y sur) y a la fachada posterior (este), no se ha restituido de acuerdo con el original, sino que se ha cambiado por un cierre de bloques macizos de granito y pilares del mismo material, igual que el de los edificios construidos en la parcela que en su día perteneció a la vivienda indiana.

*Imagen 21, de autoría propia, realizada en agosto del año 2014.*

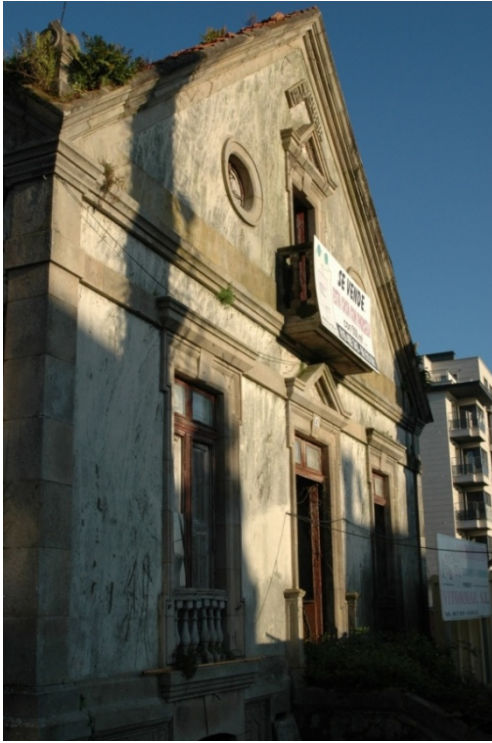
*Imagen 22, fachada principal (oeste).*

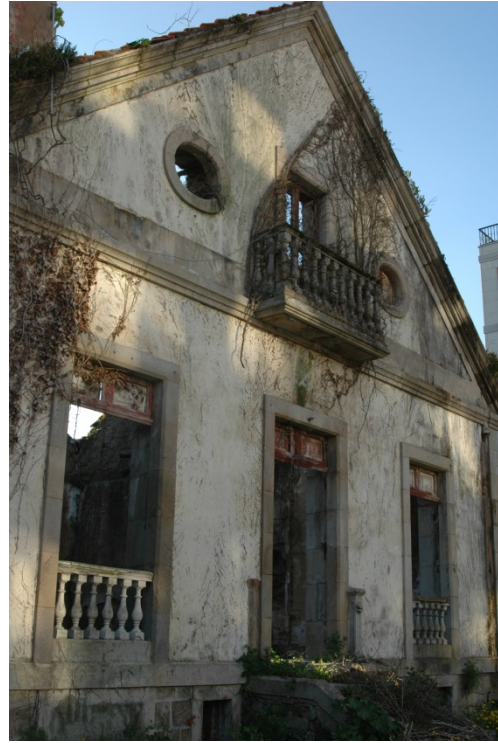
*Imagen 23, fachada posterior (este).*

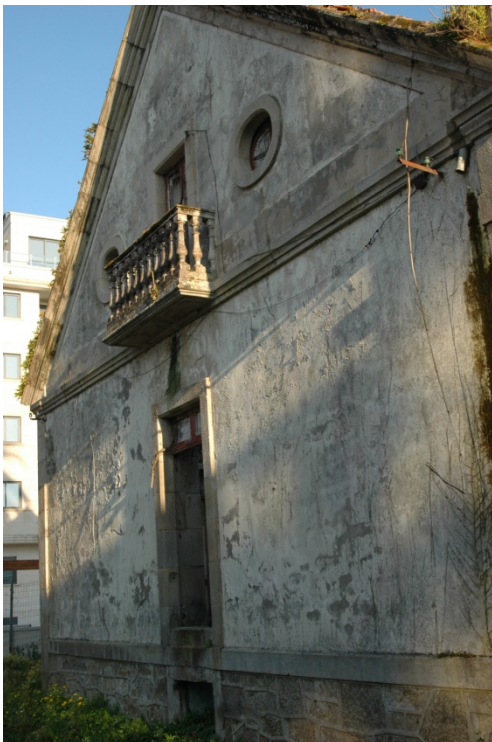
*Imagen 24, fachada lateral (norte).*

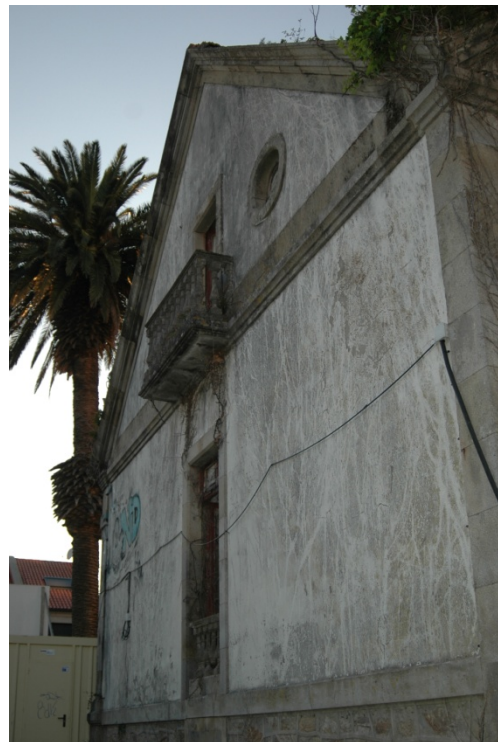
*Imagen 25, fachada lateral (sur).*

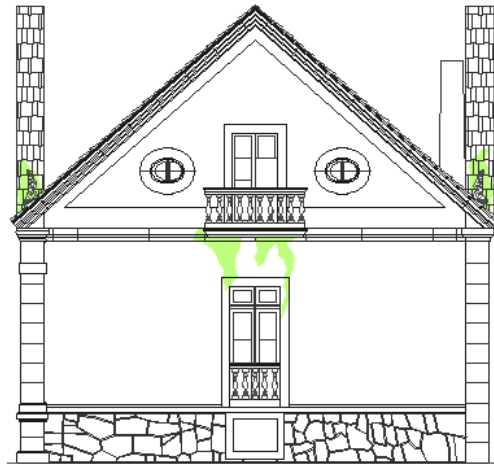
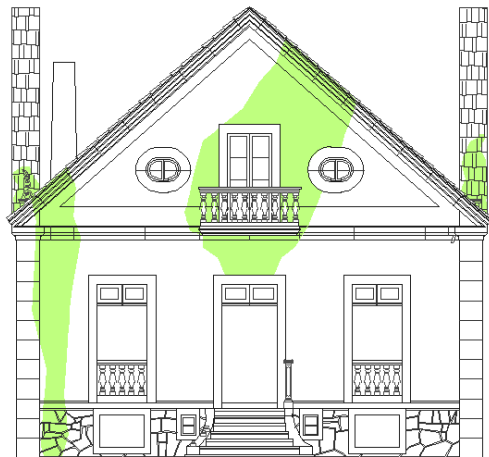
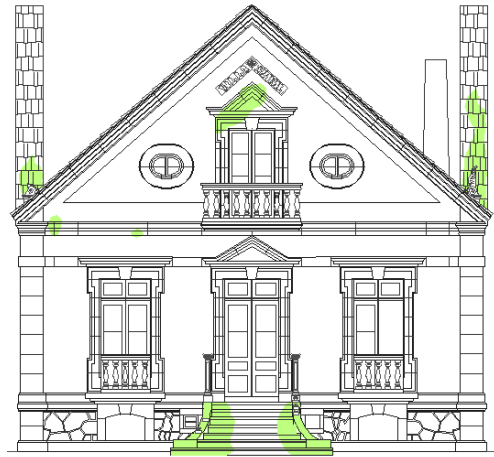
Proliferación de plantas, hiedras y biodeterioro vegetal diverso en las cuatro fachadas de la edificación.

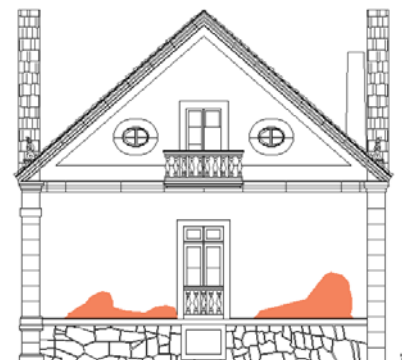
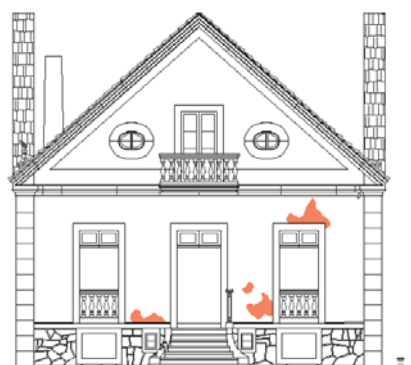
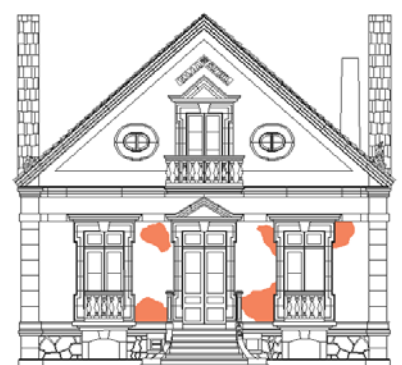
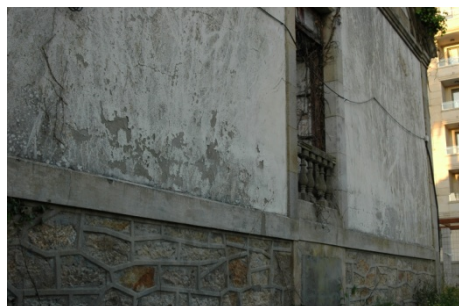
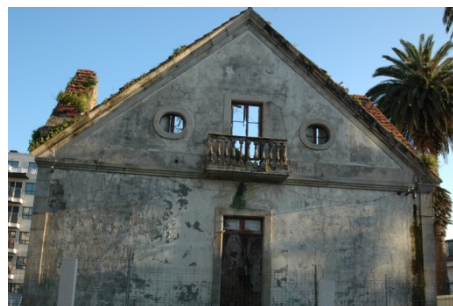
Ampollas y desprendimientos de la pintura blanca que reviste las cuatro fachadas de la edificación (norte, sur, este y oeste), debido a la exposición a la intemperie de las fachadas y a la gran cantidad de agua retenida en los muros de carga de la edificación.

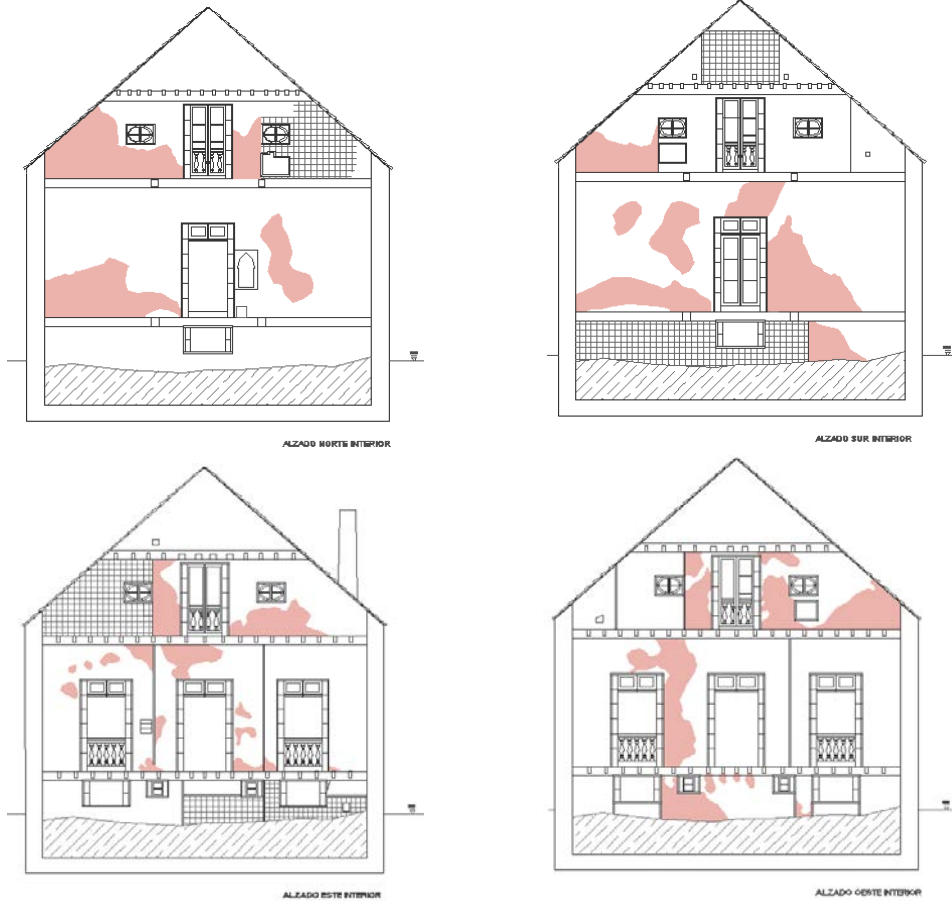
**SITUACIÓN:** En las cuatro fachadas interiores de la edificación: norte, sur, este y oeste.

Desprendimiento del revestimiento vertical de las cuatro fachadas interiores de la edificación (norte, sur, este y oeste), debido al paso del tiempo y a la exposición a la intemperie de las fachadas. La gran cantidad de agua retenida en los muros de carga de la edificación provoca la arenización y la separación del revestimiento de mortero del soporte pétreo. La acción directa de la lluvia en las fachadas, provoca el lavado de las mismas, con la consiguiente pérdida del revestimiento interior que las cubre.

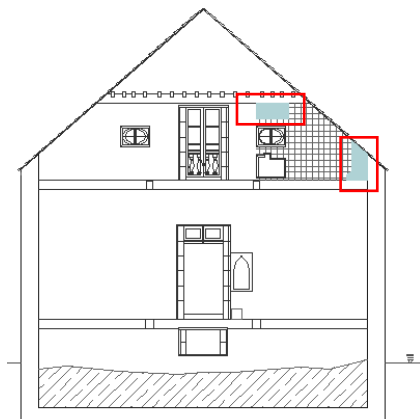
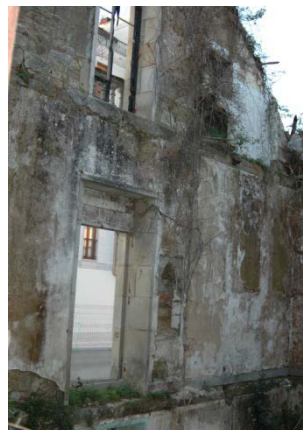
ALZADO NORTE INTERIOR

**SITUACIÓN:** En las fachadas interiores de la edificación: norte, sur y este.

Desprendimiento de determinadas zonas de alicatado, correspondientes a las fachadas interiores norte, sur y este de la edificación. Desprendimiento y disgregación del mortero de agarre del mismo.

<u>MATERIAL DE SOPORTE</u>							
En los muros de carga interiores de la edificación, ejecutados con mampostería granítica, encintados con mortero de cemento, y revestidos exteriormente con mortero de cemento y acabado final alicatado con plaqueta cerámica esmaltada en color blanco.							
<u>LOCALIZACIÓN</u>		<u>EXPOSICIÓN</u>		<u>ORIENTACIÓN</u>		<u>DETERIORO</u>	
Interior	X	Protegida		Norte	X	Muy grave	
Exterior		Desprotegida	X	Sur	X	Grave	
				Este	X	Medio	
				Oeste		Leve	X
						Muy leve	
<u>SOLUCIONES ADOPTADAS</u>							
<p>Se procederá la eliminación del alicatado y del mortero agarre del mismo, mediante el picado de las fachadas interiores norte, sur y este de la edificación, con el fin de sanear las superficies, ya que el alicatado presenta un mal estado de conservación y se substituirá a la hora de rehabilitar la vivienda.</p> <p>A continuación, se procederá al encintado de las zonas en las que tras el picado, pudiesen necesitar mortero en sus juntas. El mortero utilizado para el rejuntado de las fachadas, será un mortero de cal aérea. Se aplicará un producto impermeabilizante y protector a las superficies.</p> <p>Tras sanear la fachada, prestando especial cuidado en no dañar la piedra constituyente de los muros de mampostería, se procederá a la humectación de la superficie de la fachada, con la finalidad de conseguir un mayor agarre del enfoscado con el que se revestirán las fachadas interiores que lo precisen.</p> <p>Tras esto, se procederá al enfoscado interior de determinadas zonas de las fachadas, que así lo requieran. El mortero utilizado para el enfoscado será un mortero de cal aérea, ya que presenta una gran permeabilidad al vapor de agua permitiendo que el muro "transpire" y mejorando la adhesión del revestimiento con respecto al muro de piedra. Tras el enfoscado, se aplicará un enlucido o capa final con mortero de terminación que sirva de base a un posterior pintado o alicatado de las superficies, según se requiera en cada caso.</p>
