Aplicación de las teorías de la rehabilitación_PARTE II_PROYECTO

Cronología de daños_PARTE II_PROYECTO

Lesiones_PARTE II_PROYECTO

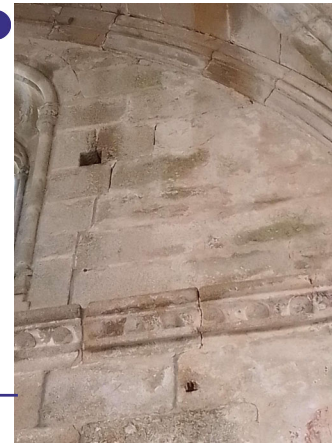
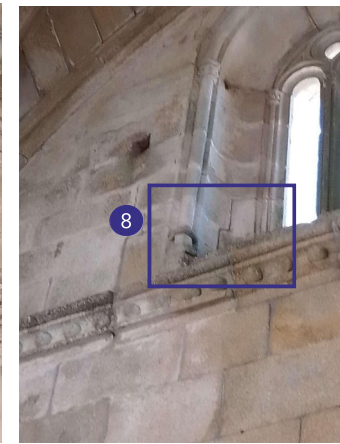
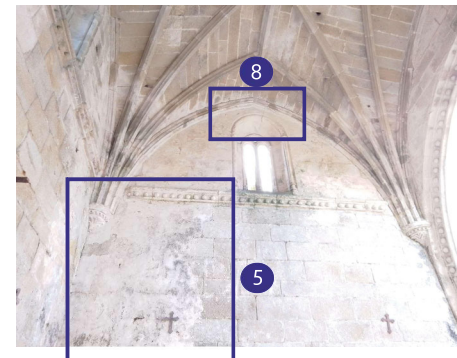
8
Lesión: Rotura en sillares del muro que sostiene la bóveda por la junta de los mismos.
 También se observan la falta de mortero entre los sillares de los terceletes de la bóveda.
Causa: Se puede haber producido:
 -Por excesivo peso de la bóveda.
 -Por no estar diseñado el muro para soportar el peso de la bóveda y por no poseer contrafuertes o refuerzos en las esquinas de los muros.
 -Por movimientos de los terceletes de la bóvedas debido a las solicitaciones a los que están sometidos.
 -Por excesivo peso de la cubierta de tejas que está por encima de la bóveda.
 -Por erosión del material por el paso del tiempo o la exposición al exterior; agua, viento y haber perdido su resistencia.

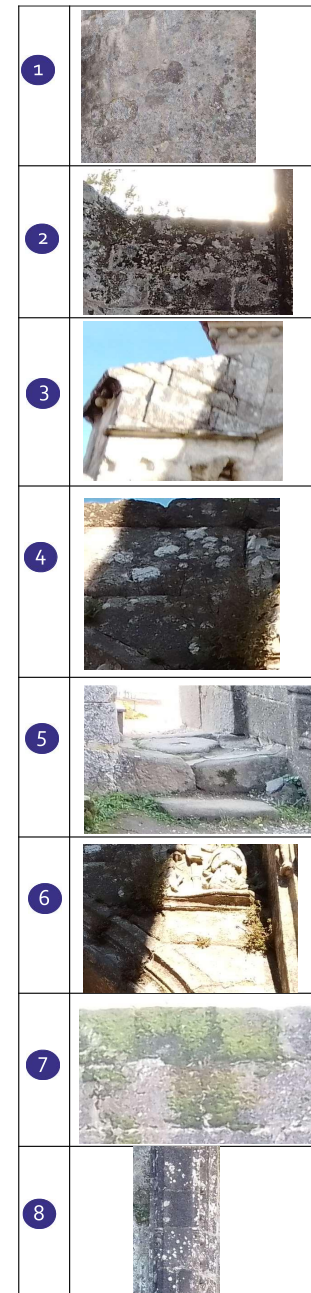
1

Lesión: Desprendimiento de pintura o revestimiento aplicado sobre los sillares.

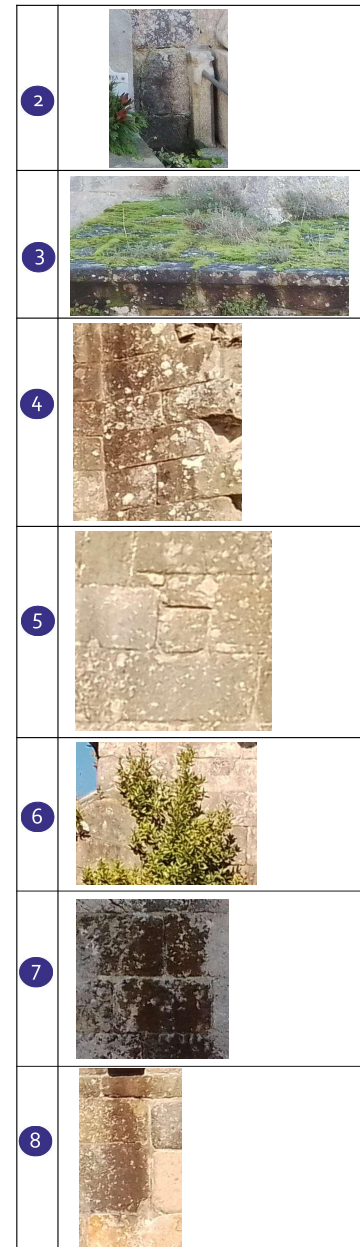
2

Lesión: Humedades en la parte inferior del muro por capilaridad.
Causa: Debido a no existir aislación hidrófuga entre el suelo y el muro.

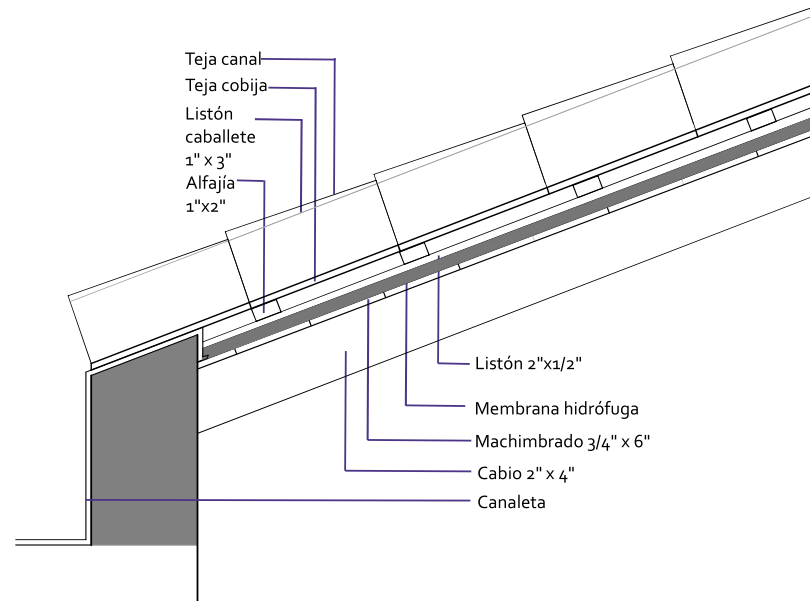
Si tomamos como ejemplo la Capilla de los Apóstoles, podemos ver donde estaría ubicada la canaleta, del lado interior, para recoger las aguas de la misma. Del lado exterior, sería de vertido libre e iría el agua a un drenaje inferior. Aunque no es necesario como terminación interior, debido a la bóveda existente, se le coloca a la cubierta un entablado que quedará oculto, para poder colocar sobre este una membrana hidrófuga y evitar entonces que el agua de lluvia pueda llegar hasta los sillares de piedra de la bóveda. La cámara de aire resultante puede aportar los beneficios de utilizarse como aislación térmica.

En primer lugar deberá realizarse una limpieza de sillares y eliminación de la humedad existente antes de intervenir. Para proteger estas cubiertas de la humedad y evitar que la misma penetre en los sillares porosos y de allí dentro de las capillas, se podrá realizar una capa hidrofugante superior transparente que deberá reemplazarse cada tres años para que no pierda la efectividad.
