EL DESPRENDIMIENTO DEL LOR. ESTUDIO GEOTECNICO.

Por Fernández Menéndez, J. L. (*) y Vidal Romaní, J. R. (**)

El informe fue realizado por encargo de la 10.^a Regional de Carreteras con el objeto de estudiar un desprendimiento existente en la ladera oes-

te del valle del Lor (provincia de Lugo), unos 4 kms. aguas arriba de su confluencia con el río Sil.

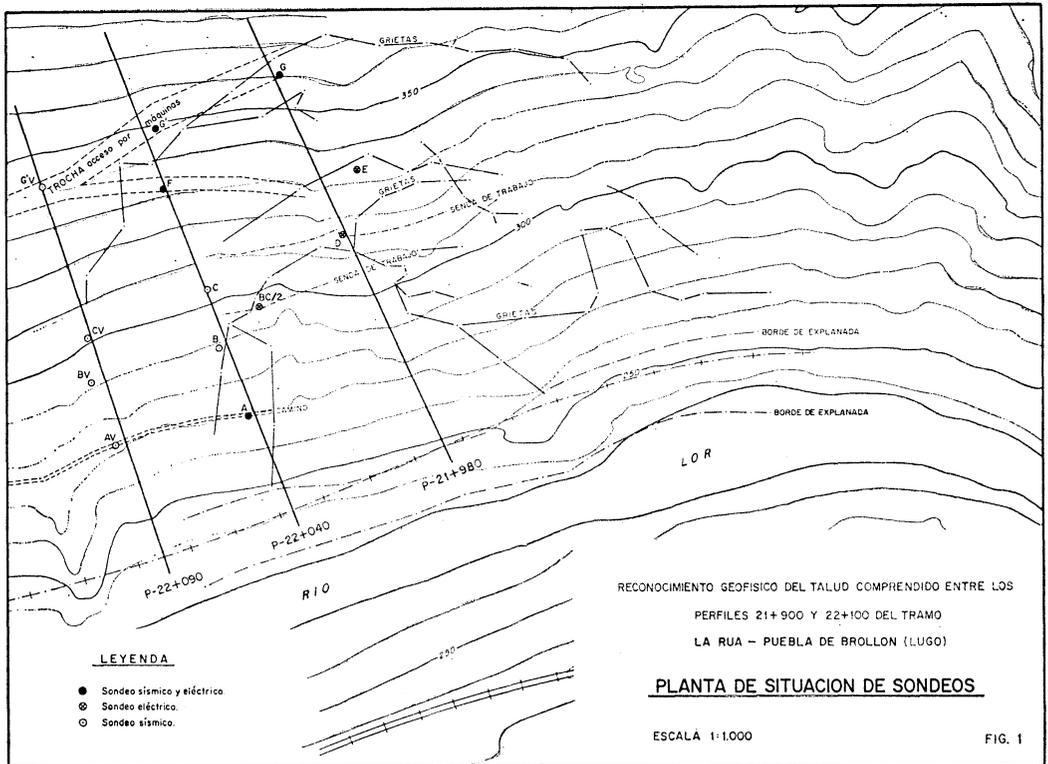
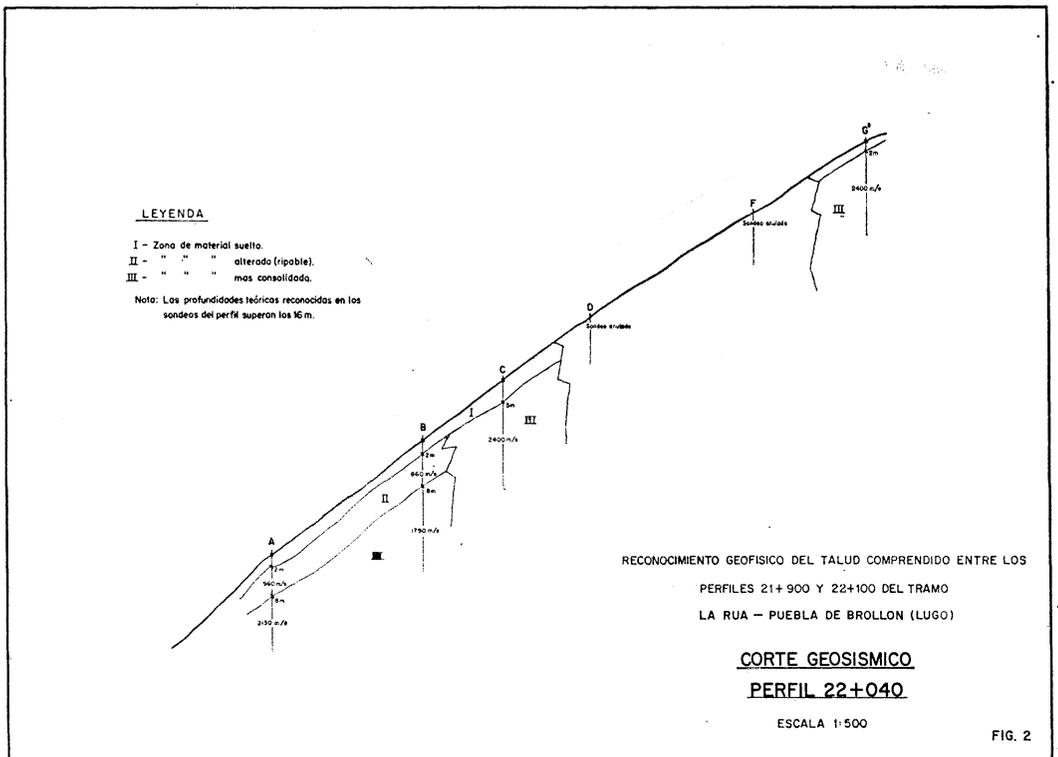
El deslizamiento en la actualidad dista mucho de estar estabilizado. Por otra parte, la solución elegida, separar la traza hacia el río y construir un largo muro de tierra armada paralelo a la zona del deslizamiento y separado de ésta por un gran cunetón de unos 15 metros evita la caída a la traza de bloques o pequeños desprendimientos, pero no que, ladera arriba continúe produciéndose un progresivo deterioro de la ladera del valle.
