A N Á L I S I S D E P A T O L O G Í A S

ESTADO DE CONSERVACIÓN DE LAS GALERÍAS

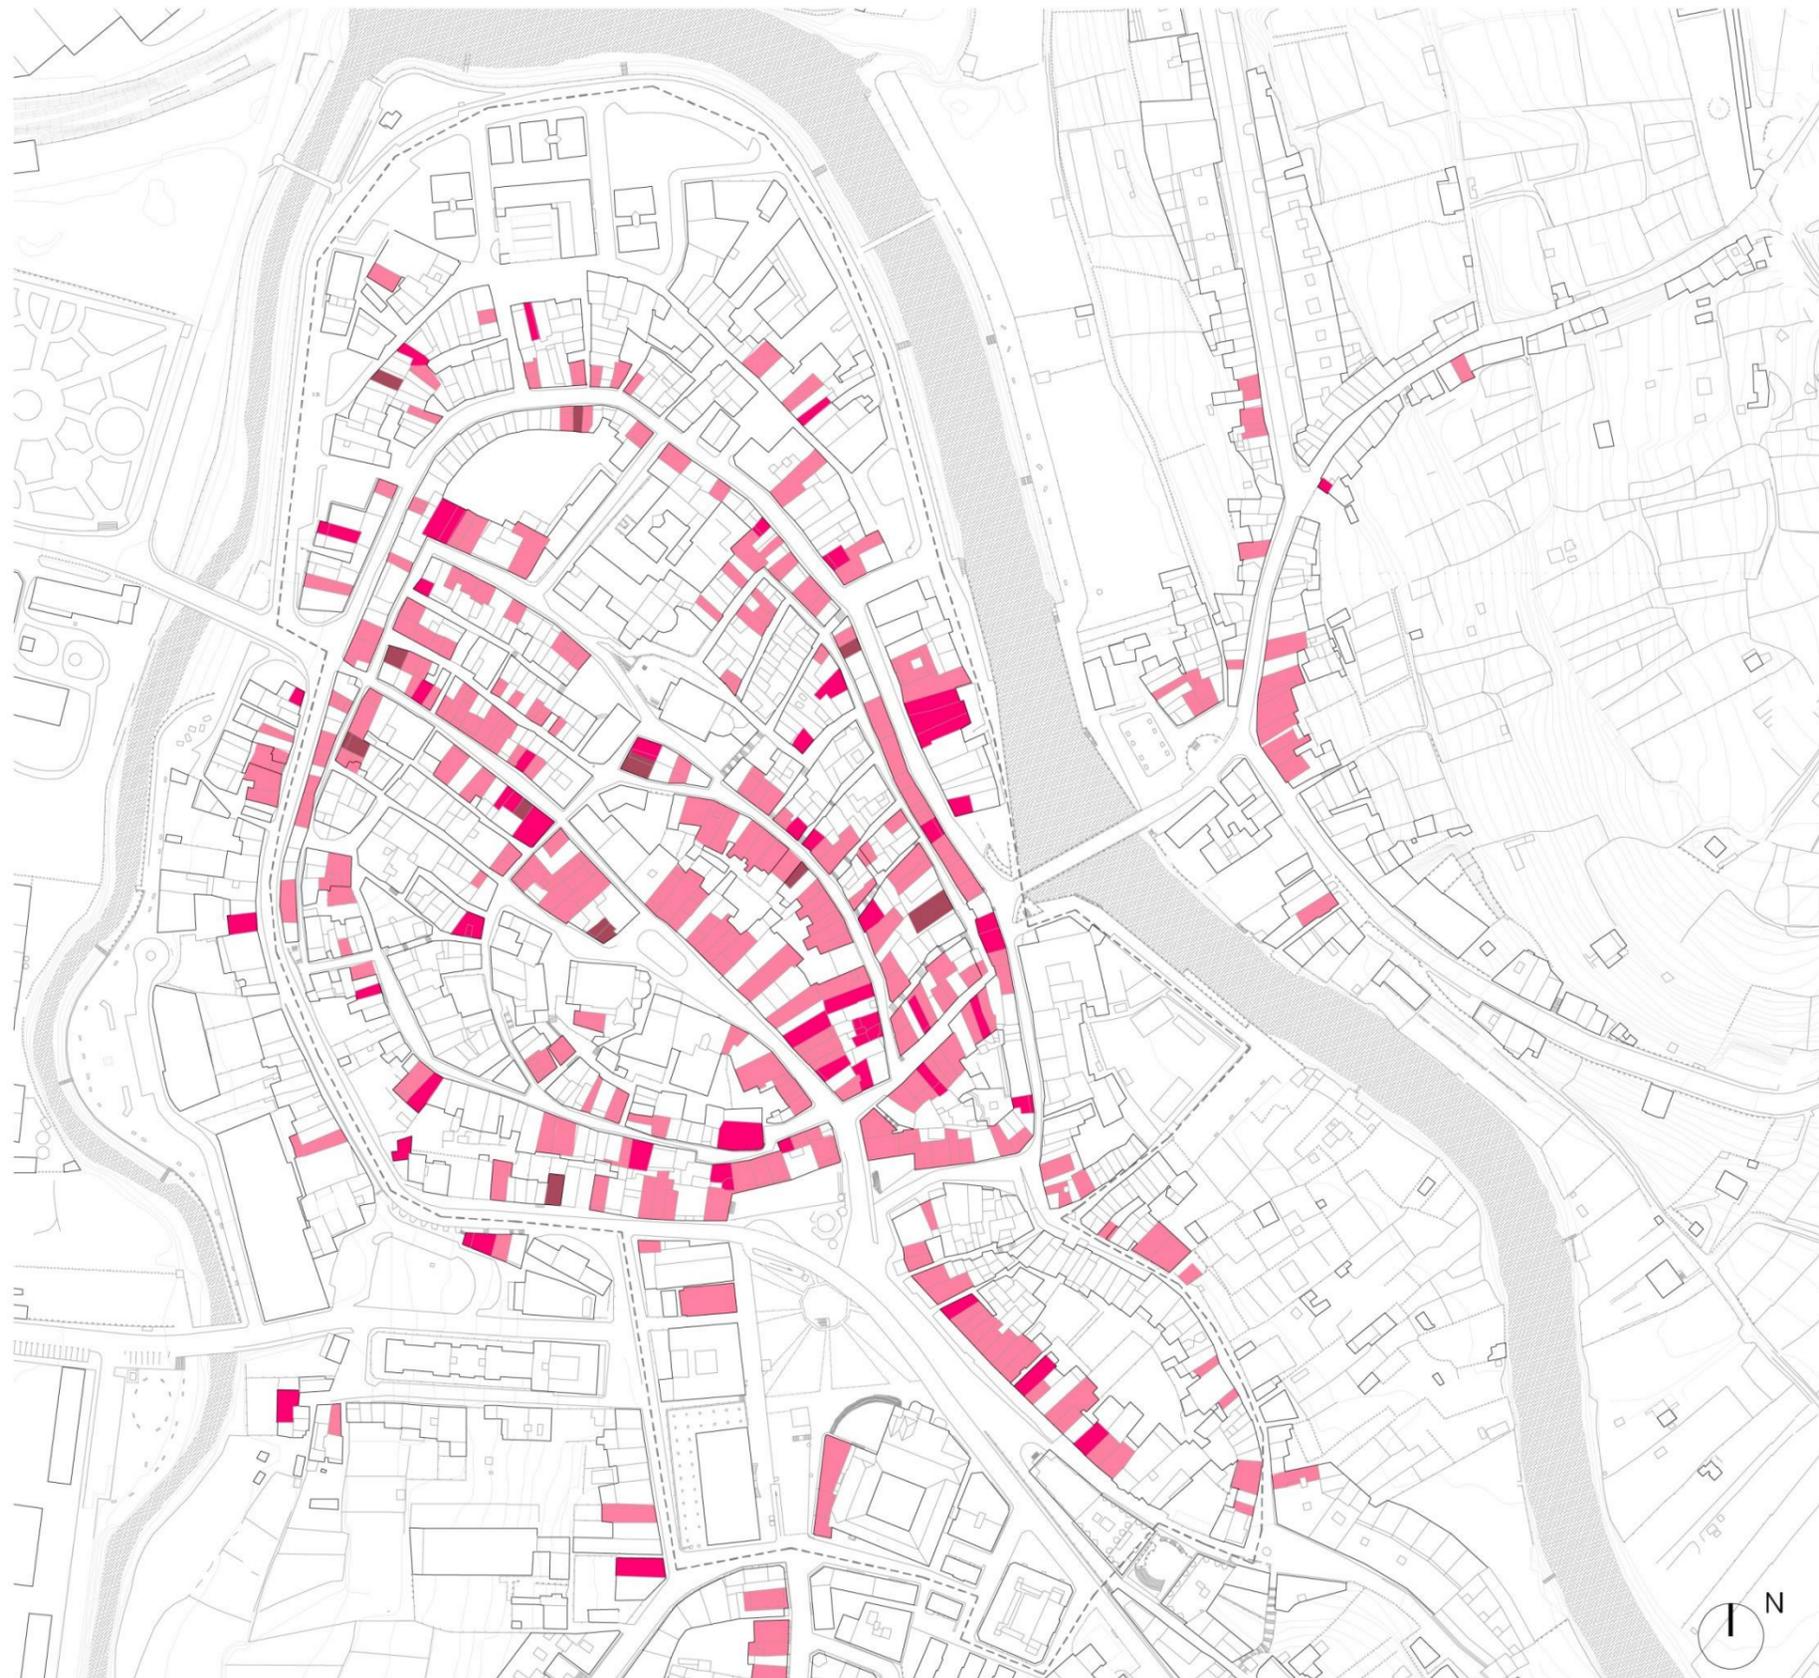
Gran parte de las galerías primigenias han sido sustituidas por carpinterías actuales o se ha eliminado la edificación de la que formaban parte. Por tanto, una gran parte de las galerías que se marcan como "buen estado" se corresponden a galerías actuales.

Dentro de las que se conservan, bien porque hayan durado hasta la fecha o bien que hayan sufrido procesos de rehabilitación, la gran mayoría no sufren problemas estructurales graves.

El problema más grave que se ha observado para la conservación de las galerías es la falta de mantenimiento periódico que evite la concentración de vegetación en canalones que da lugar a roturas o fugas provocando problemas de humedades que son las responsables de la mayor parte de los fallos estructurales en estos elementos constructivos.

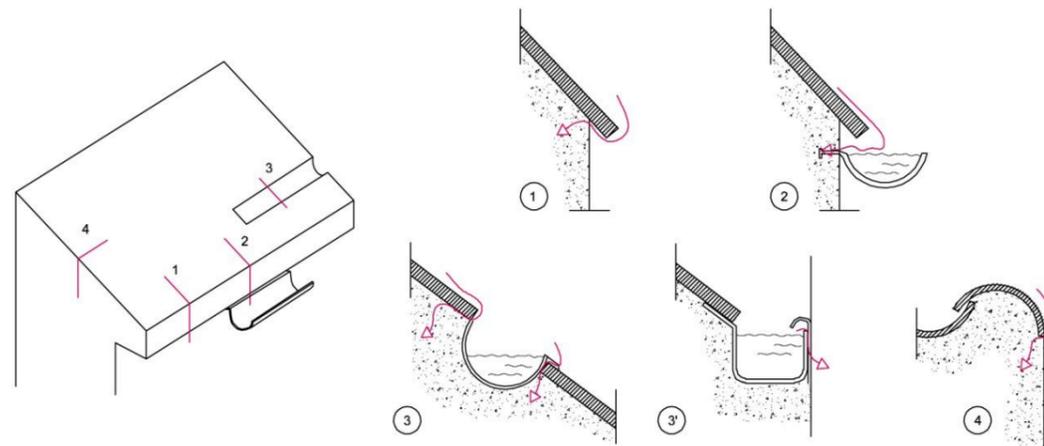
- Falta de capacidad suficiente del canalón
- Obstrucción de la bajante
- Falta de solape del lateral inferior del canalón sobre el material de cobertura del resto del alero.
- Pendiente insuficiente

Cuando se trata de un alero lateral el problema es menos crítico al seguir el agua el recorrido paralelo al mismo, aun así, la filtración se puede producir igualmente dependiendo de dos factores, la pendiente (a mayor pendiente, menos riesgo de filtración) y la protección de la línea de separación.

10_Filtraciones según el tipo de canalón y situación del elemento

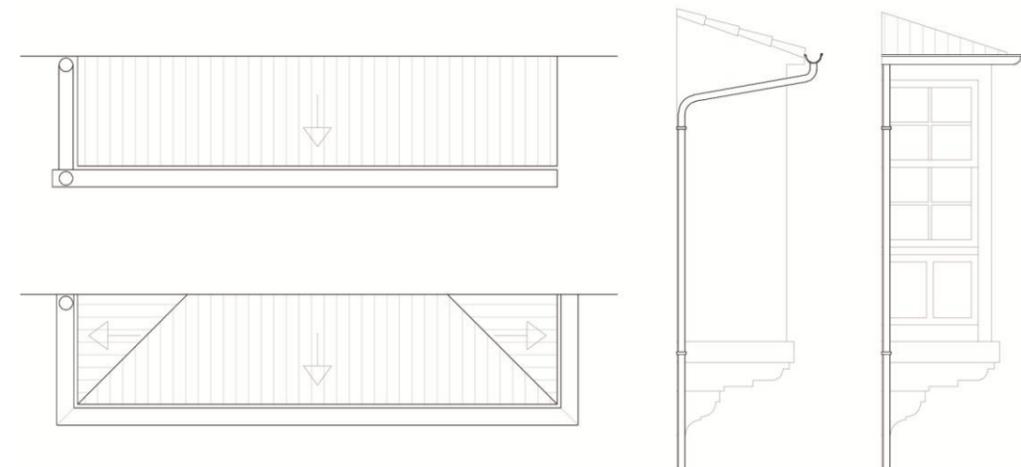
24_Posibles soluciones de canalón, con sección solo en el frente de la galería y con sección en todo su perímetro. En el caso de la galería con canalón solo en su frente, los laterales suelen ser opacos, se trata de un sistema más rudimentario y por tanto se da en galerías menos trabajadas.

La disposición del canalón a lo largo de todo el perímetro de la galería proporciona mejor desalojo del agua, además de prevenir problemas de lesiones por humedades que pueden surgir si no se tiene evacuación lateral. Por otro lado y pensando tanto en la funcionalidad como en la integración de las bajantes en cubierta, este modelo perimetral facilita el que las bajantes sean comunes a varios edificios de manera que la fachada se libera de uno de los elementos que la tendrían que atravesar, logrando una mayor integración de las instalaciones en el conjunto.

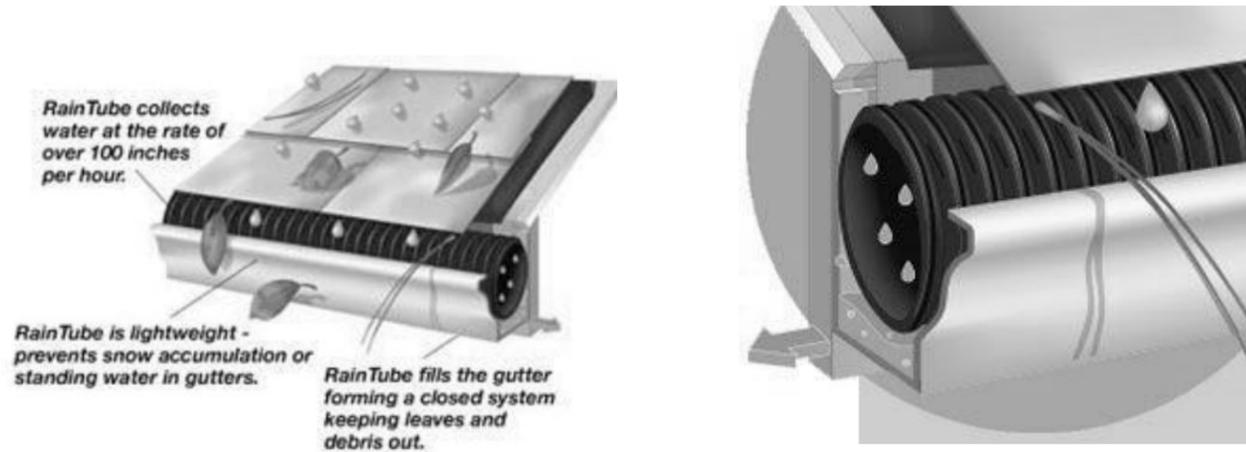
25_Sistema Rain Tube que permite filtrar el agua pero no deja depositarse elementos que obstruyan el canalón

Con el fin de evitar la acumulación de suciedad en el canalón, se deben realizar mantenimientos y limpiezas periódicas. Actualmente se encuentran en el mercado sistemas como el Rain Tube que es un tubo que se ajusta al canalón (Fig. 25), evitando que los desechos grandes puedan obstruirlo y dejando paso a las partículas más pequeñas que no causan problema. El material que lo forma es polietileno de alta densidad (HDPE) que es poroso e inalterable a los productos químicos, ácidos y luz solar.

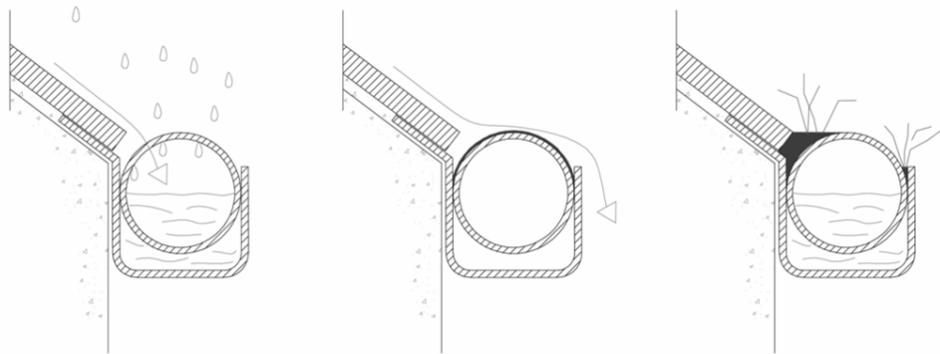
Este sistema puede presentar también ciertas patologías, por un lado, se puede crear una capa de suciedad que haga que los poros por los que se filtra el agua, queden taponados de manera que el agua rebosará al no poder acceder al tubo. Por otro lado, dada su geometría, encontramos dos puntos conflictivos en los que se pueden depositar sedimentos que dan pie a la proliferación de los organismos mencionados con anterioridad.

26_Esquema de funcionamiento del sistema Rain Tube y posibles lesiones que pueden surgir por depósitos que obturen los poros por lo que el agua no se podría filtrar por el tubo, o la acumulación de materia que pueda dar lugar a organismos.
