INDICE
DATOS DEL INFORME PRELIMINAR DE LA EUAT		4/58
DATOS DEL EDIFICIO		
DATOS DE LA PROPIEDAD		
DATOS DEL TECNICO INSPECTOR		
1. ANTECEDENTES		6/58
DESCRIPCION DE LA ESTRUCTURA		
DESCRIPCION DE LA AGRESIVIDAD DEL MEDIO		
2. RESULTADOS DE LA INSPECCION VISUAL		8/58
3. ANALISIS DEL PROBLEMA		37/58
4. CONCLUSIONES		38/58
5. PLAN DE TRABAJO		39/58
ENSAYOS NO DESTRUCTIVOS: DETERMINACION DEL INDICE DE REBOTE		
ENSAYOS NO DESTRUCTIVOS: ULTRASONIDOS		
ENSAYOS DESTRUCTIVOS: EXTRACCION Y ROTURA DE PROBETAS TESTIGO		
ENSAYOS DESTRUCTIVOS: PROFUNDIDAD DE CARBONATACION		
6. PROPUESTA DE REPARACION		53/58
REPARACION TRADICIONAL DE LA ESTRUCTURA		
ALTERNATIVA A LA REPARACION TRADICIONAL DE LA ESTRUCTURA: SISTEMA GALVASHIELD XP		
REIMPERMEABILIZACION DE LA CUBIERTA

1. ANTECEDENTES

DESCRIPCION DE LA ESTRUCTURA

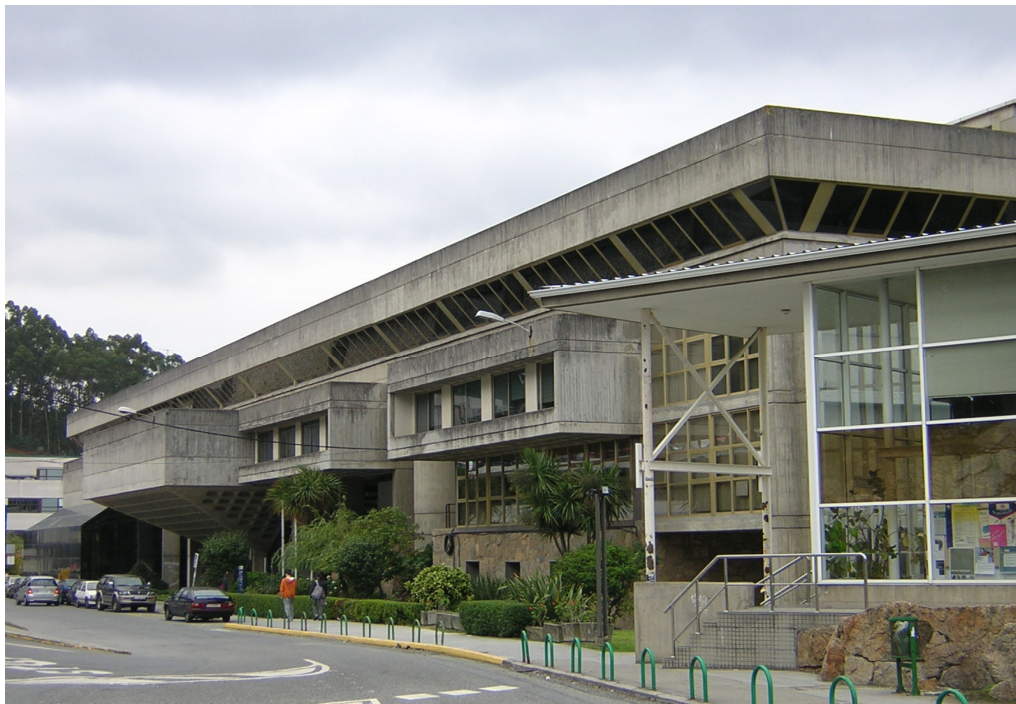
VISTA GENERAL DEL EDIFICIO:

ANOMALIAS: En algunos elementos estructurales se observaron pequeñas muestras de corrosión de las armaduras, caída de los recubrimientos y en algunos casos signos claros de carbonatación.

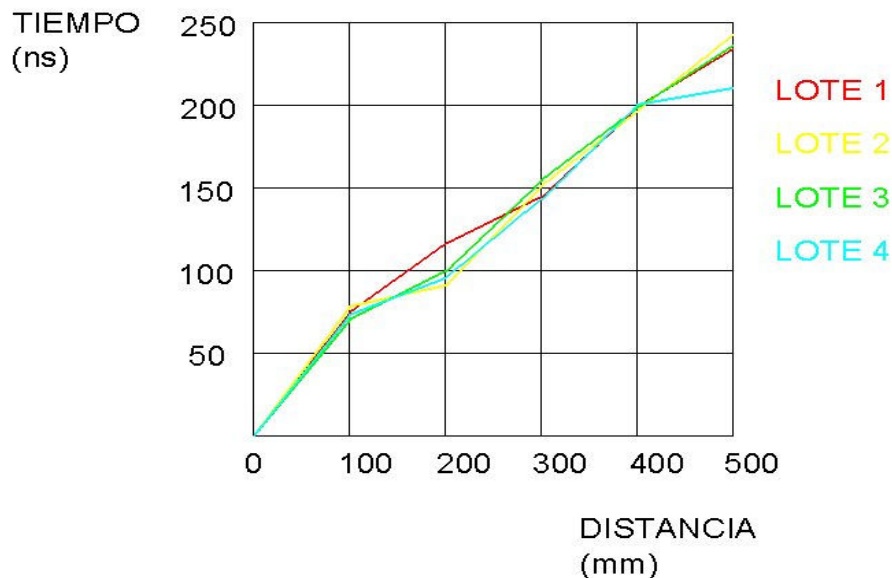
• **Análisis de las lecturas superficiales:**

Los resultados obtenidos de las lecturas superficiales permiten elaborar una gráfica, que relaciona el tiempo recorrido con la distancia entre palpadores. Los resultados de un hormigón homogéneo deberían dar una recta de pendiente constante y ninguno de los lotes cumple esa condición, síntoma evidente de que la capa superficial del hormigón es de inferior calidad.

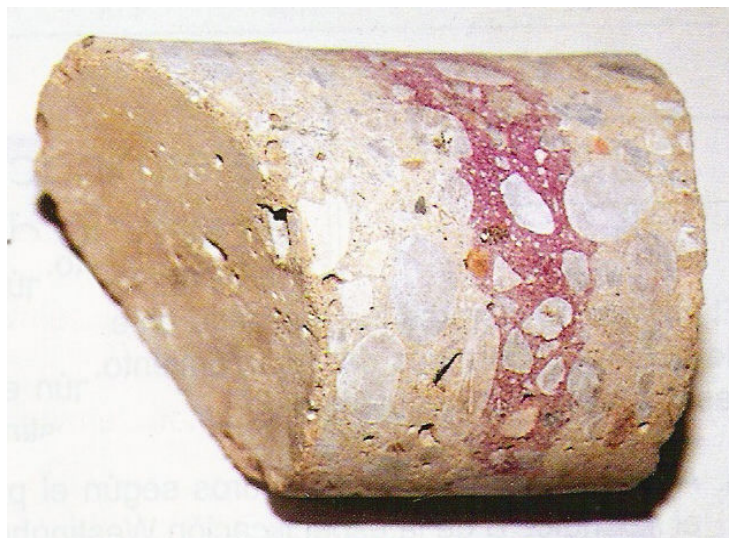
La aplicación de la fenolftaleína sobre la probeta de hormigón permite determinar de manera muy sencilla el espesor del hormigón que se encuentra afectado por la carbonatación. En la imagen se observa un trozo de una probeta extraída de un forjado de hormigón; la zona coloreada es la zona sin carbonatar, mientras que la zona incolora es la carbonatada. Podemos observar que la carbonatación afecta a ambas caras del forjado, quedando solamente una pequeña franja intermedia sin carbonatar.
