PROYECTO DE REHABILITACIÓN ESTRUCTURAL DEL CINE AVENIDA PARA USO COMERCIAL Y OFICINAS

TRABAJO FIN DE MÁSTER

ALUMNO: MINTEGUI MORENO, Saioa

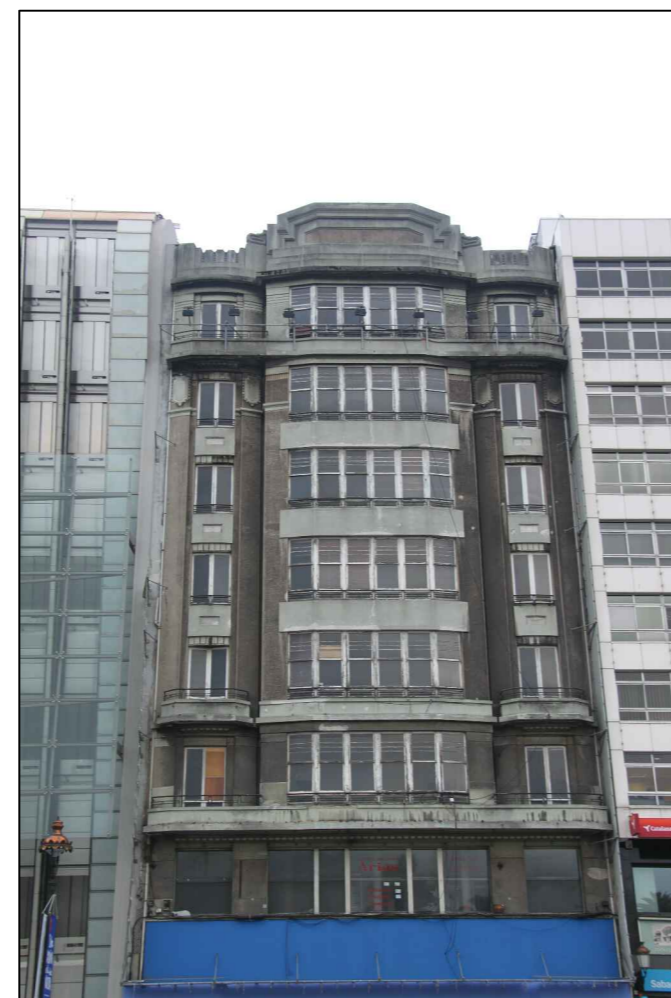
img35_Estado actual fachada principal [ref.13]

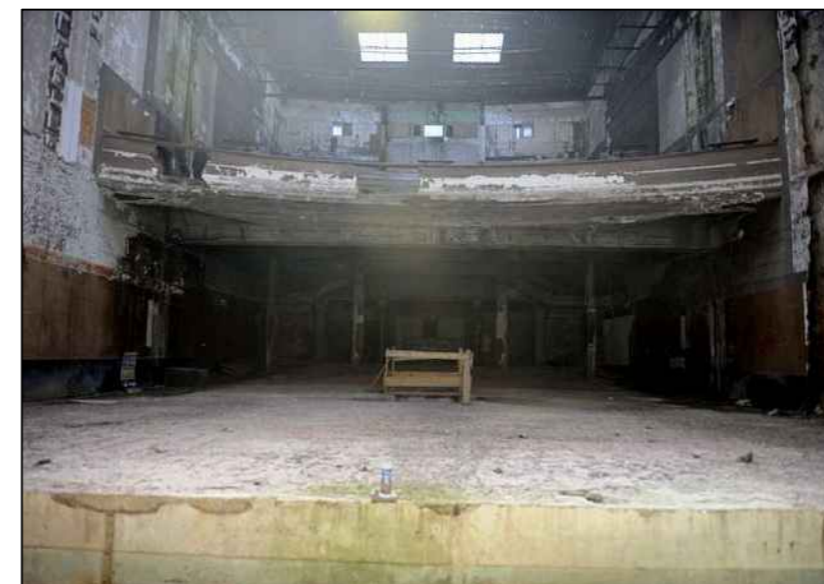
img36_Interior del cine posterior al incendio [ref.14]

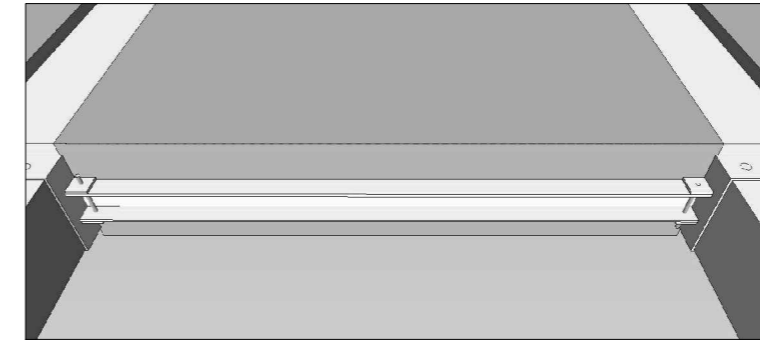
img53_Vista vano central.
