***Rehabilitación de la base militar de Estaca
de Bares para adecuación al uso de
alojamiento turístico***

Trabajo Fin de Máster _ MURA

UDC _ Máster Universitario en Rehabilitación Arquitectónica
Tutor: Emilio Martín Gutiérrez
Alumno: Mario Cuevas Allegue
2015/2016

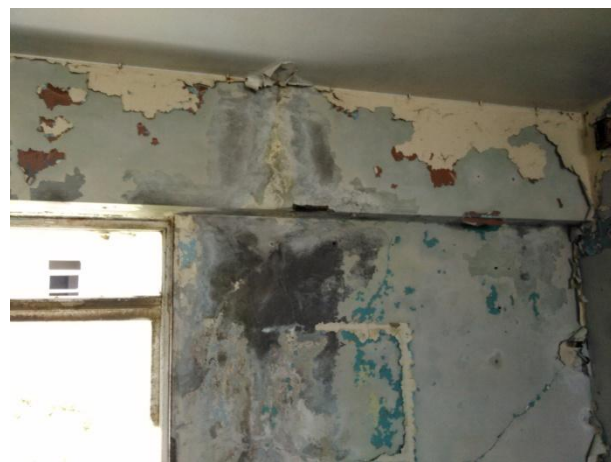
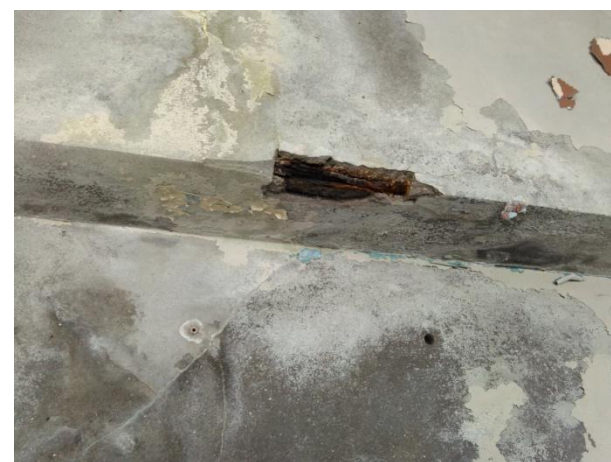
Se trata de una estructura de hormigón armado. En este bloque, la estructura presenta patologías del tipo a las que se indican en las imágenes posteriores y en las fichas de patologías adjuntas.

Para el resto de la estructura, a pesar de su aparente buen estado y para el posible nuevo uso al que va a estar destinado el edificio, se recomiendan la realización de pruebas que verifiquen que la estructura se encuentra en condiciones adecuadas para este nuevo uso.

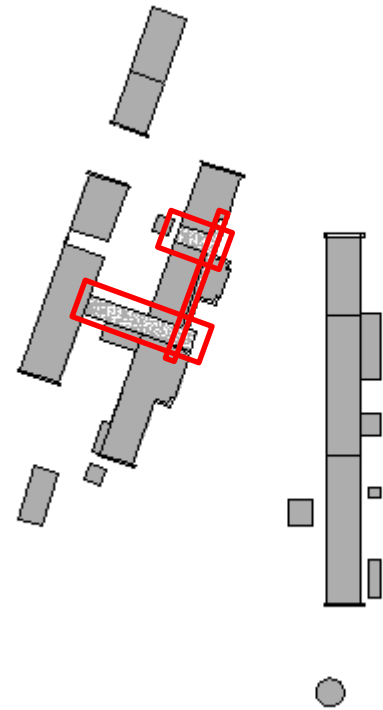
CONEXIÓN DE BLOQUES 1, 2 y 3:

La losa de conexión de los bloques 1, 2 y 3 es la parte más afectada de la base militar. Debido a su escaso espesor (10cm) y a las condiciones ambientales y de mantenimiento, la losa se encuentra muy afectada (tal y como se indica en la memoria de patologías adjunta) y, por lo tanto, se llevarán a cabo las actuaciones reflejadas en apartados posteriores y en la documentación gráfica.

Los cerramientos de esta zona se encuentran también deteriorados y por lo tanto se propondrá una solución nueva que sustituirá esta conexión y se adecuará a la nueva normativa y al nuevo uso de que se le va a dar a la base.

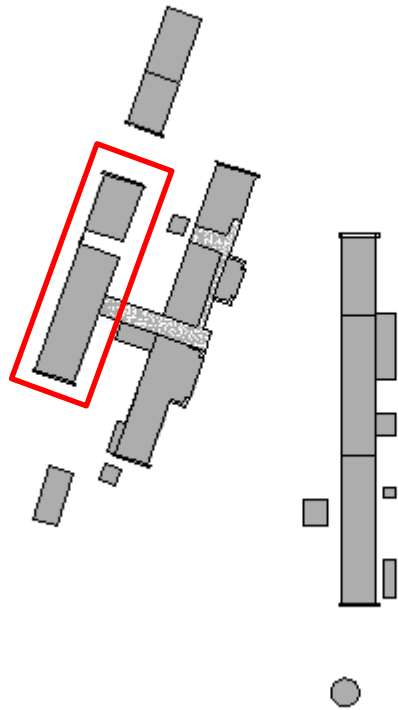
BLOQUE 3:

Se trata de una estructura de perfiles de acero apoyados directamente en las fábricas de ladrillo portantes exteriores y que se han resuelto en diferentes fases debido a la ampliación que dicho bloque ha sufrido en las diferentes etapas de la base militar. En este bloque, la estructura está totalmente dañada. Esto se refleja en que únicamente se conservan las cabezas de las vigas en sus encuentros con el cerramiento y estas se encuentran en un estado de corrosión muy avanzado.

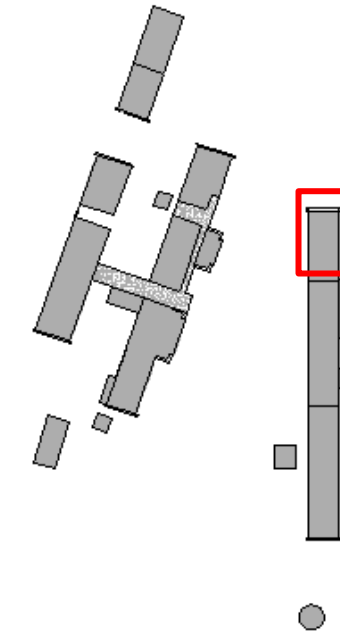
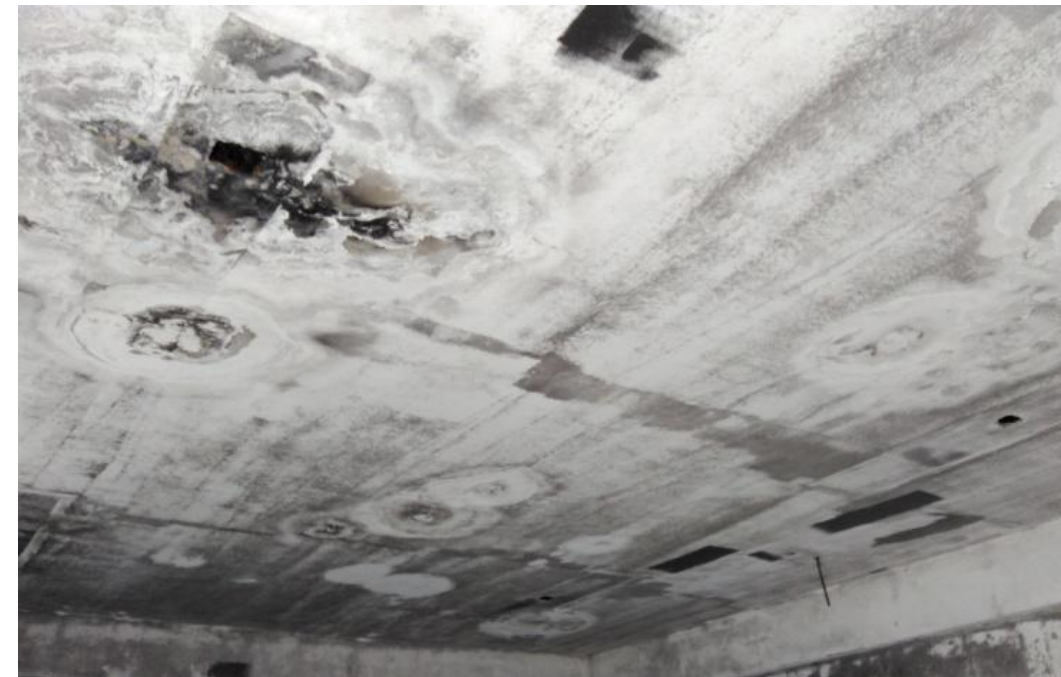
- Localización: Estaca de Bares, Mañón, A Coruña, Galicia
- Edificación: Base militar norteamericana
- Situación de la lesión: Bloque 0
- Sistema constructivo: Forjado de hormigón armado
- Tipo de lesión: Química
- Clasificación:
 - o Elemento estructural: SI
 - o Peligrosidad de estabilidad: BAJA
 - o Urgencia de intervención: BAJA
- Descripción de la lesión: Humedades en la cara interior de la cubierta de hormigón armado
- Posibles actuaciones y ensayos: Se propone un saneado de la superficie del hormigón mediante chorro de agua con presión de entre 10 y 40 atm para posteriormente, una vez saneada y puesto que la patología no es grave, se llevará a cabo la aplicación de una protección superficial con pinturas y sellantes para crear una película continua y semiflexible sobre la superficie del hormigón, que actúa como barrera de baja permeabilidad a gases, a agua y a vapor de agua.

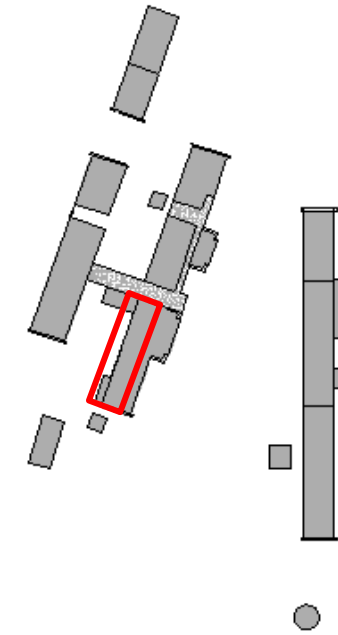
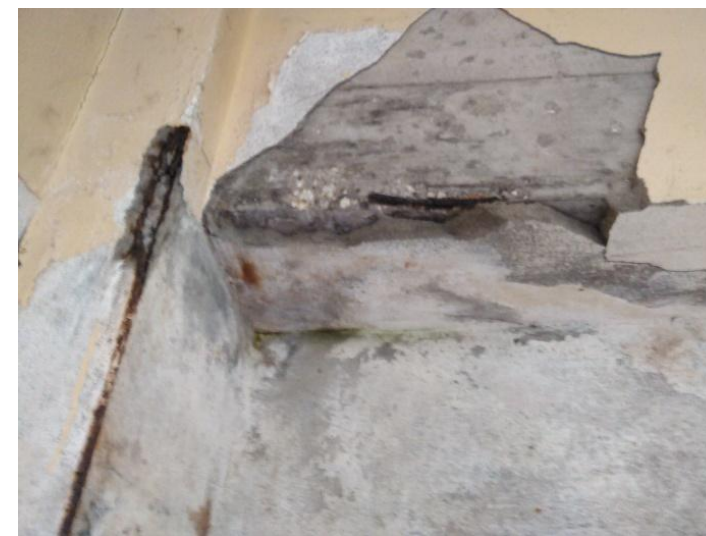
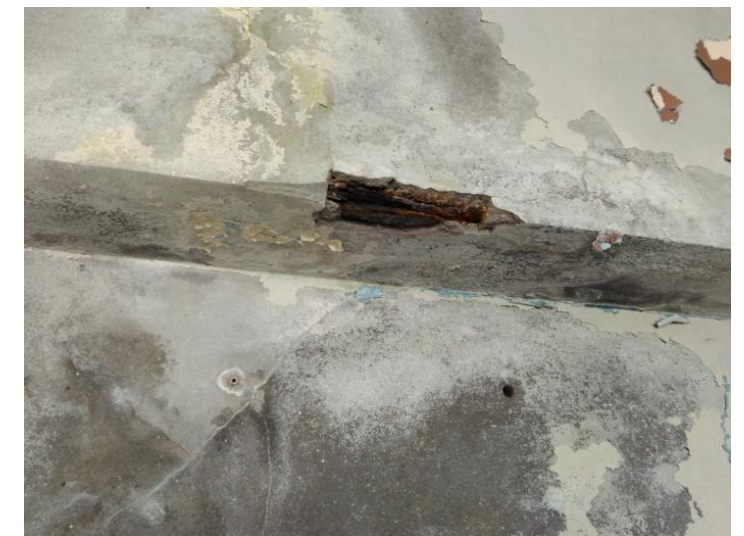
FICHA N°2:

- Localización: Estaca de Bares, Mañón, A Coruña, Galicia
- Edificación: Base militar norteamericana
- Situación de la lesión: Bloque 1
- Sistema constructivo: Pilar y vigas de hormigón armado
- Tipo de lesión: Física y Química
- Clasificación:
 - o Elemento estructural: SI
 - o Peligrosidad de estabilidad: BAJA
 - o Urgencia de intervención: MEDIA
- Descripción de la lesión: pérdida del recubrimiento de hormigón de la armadura de acero corrugado debido al hinchamiento sufrido por la armadura al corroerse y corrosión de la misma por su exposición al ambiente exterior y recubrimiento inferior al adecuado e indicado en la normativa.
- Posibles actuaciones y ensayos:

3. Aplicación sobre la armadura de una capa protectora de epoxi que impida la futura corrosión, a la vez que se mejora la adherencia de las siguientes capas. En el caso de que la corrosión haya disminuido la sección de acero del orden de un 20% se cortarán los trozos de barra debilitadas y se soldarán o atarán trozos sanos de armadura.

4. Aplicación de un mortero que devuelva el recubrimiento y la geometría original del hormigón.
 5. Dar una protección superficial al hormigón para la protección del material.

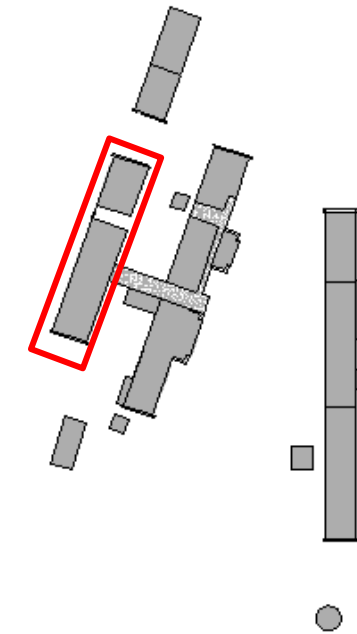
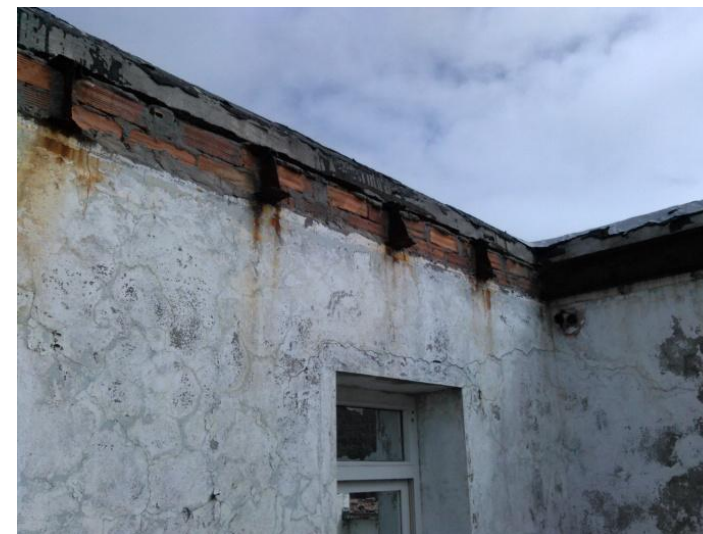
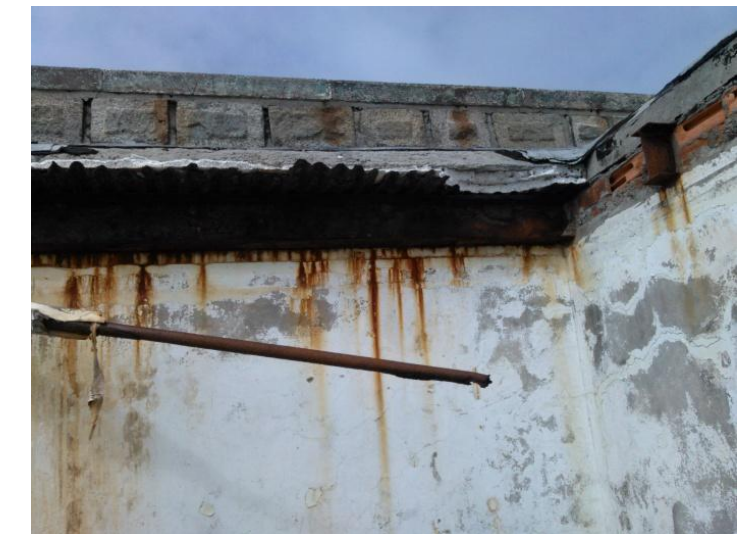
FICHA N°3:

- Localización: Estaca de Bares, Mañón, A Coruña, Galicia
- Edificación: Base militar norteamericana
- Situación de la lesión: Bloque 3
- Sistema constructivo: Forjado de perfiles de acero

- Tipo de lesión: Química
- Clasificación:
 - o Elemento estructural: SI
 - o Peligrosidad de estabilidad: BAJA
 - o Urgencia de intervención: BAJA
- Descripción de la lesión: Corrosión de los perfiles de acero que formaban parte de la estructura de cubierta del bloque 3. Únicamente quedan las cabezas de las vigas, lo cual puede deberse a dos razones:

1. Colapso de la cubierta
 2. Eliminación controlada de la cubierta para evitar un posible colapso debido a su mal estado
- Posibles actuaciones y ensayos: Puesto que únicamente existen las cabezas de las vigas, estas se encuentran en mal estado y con una solución constructiva inadecuada, se ha optado por la eliminación de los restos de esta estructura y su sustitución por una estructura nueva del mismo tipo adaptada a la normativa vigente tal y como se muestra en la documentación gráfica adjunta.

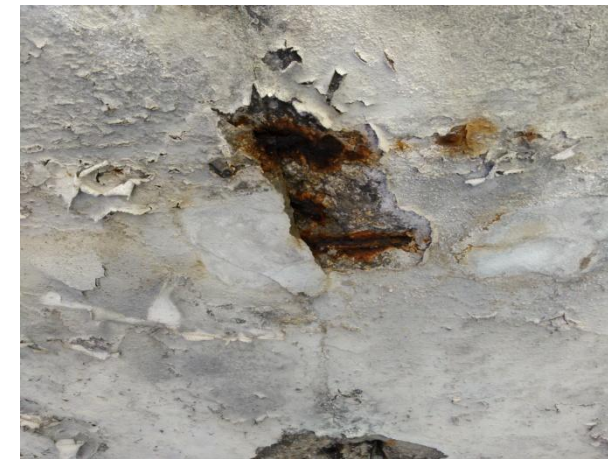
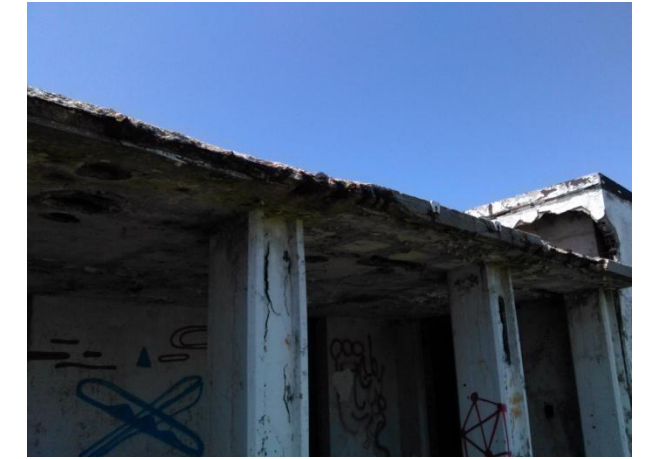
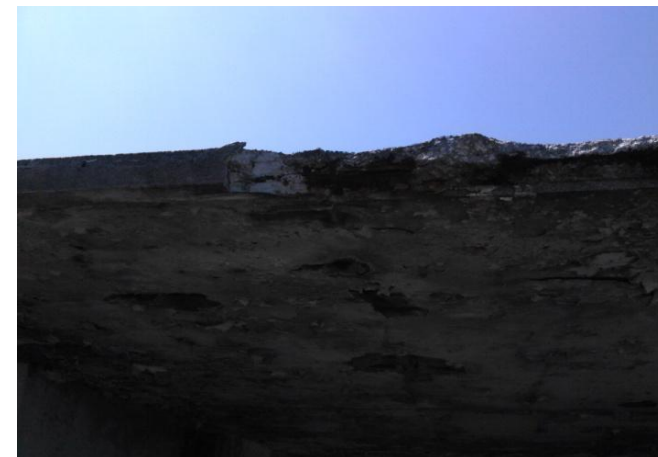
FICHA N°4:

- Localización: Estaca de Bares, Mañón, A Coruña, Galicia
- Edificación: Base militar norteamericana
- Situación de la lesión: Bloques 1, 2 y 3
- Sistema constructivo: Losa de conexión de los bloques 1, 2 y 3

- Descripción de la lesión: pérdida del recubrimiento de hormigón de la armadura de acero corrugado debido al hinchamiento sufrido por la armadura al corroerse y corrosión de la misma por su exposición al ambiente exterior y recubrimiento inferior al adecuado e indicado en la normativa.

- Posibles actuaciones y ensayos: La losa de conexión está plagada de zonas en las que existen pérdidas de hormigón por corrosión de las armaduras. Es tal el mal estado de este elemento estructural, que su reparación total sería excesivamente costosa en todos los sentidos, por lo que se ha optado por la eliminación total del elemento y sustitución por un nuevo elemento de conexión de todos los bloques tal y como se ha indicado en la documentación gráfica adjunta.
