TRABAJO FIN DE GRADO. GRADO EN ARQUITECTURA TÉCNICA.

# ANÁLISIS ESTRATIGRÁFICO Y PATOLÓGICO EXTERIOR DE LAS FACHADAS DE LA IGLESIA DE SAN MIGUEL DE BREAMO, CON APOYO DE TÉCNICAS FOTOGRAMÉTRICAS DE BAJO COSTE.

Autor: DAMIÁN GARCÍA SANTOS  
Tutores: D. GUSTAVO ROBLEDA PRIETO  
D. CARLOS LOSADA PÉREZ  
Convocatoria: ENERO 2016

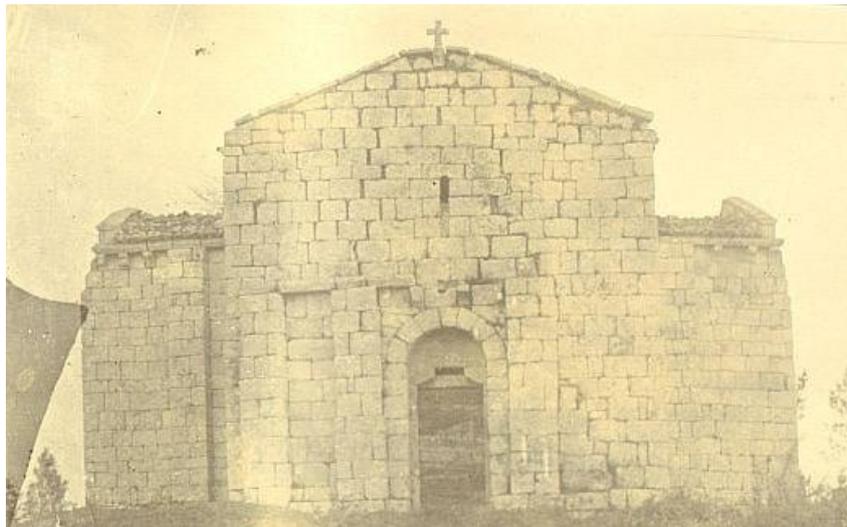
Fig.3. – Fachada oeste en la que se aprecia la inexistencia del actual rosetón de once puntas.

En esta fachada también existía un gran deterioro, con grietas de gran longitud, lo que motivó la urgente intervención en la fachada.

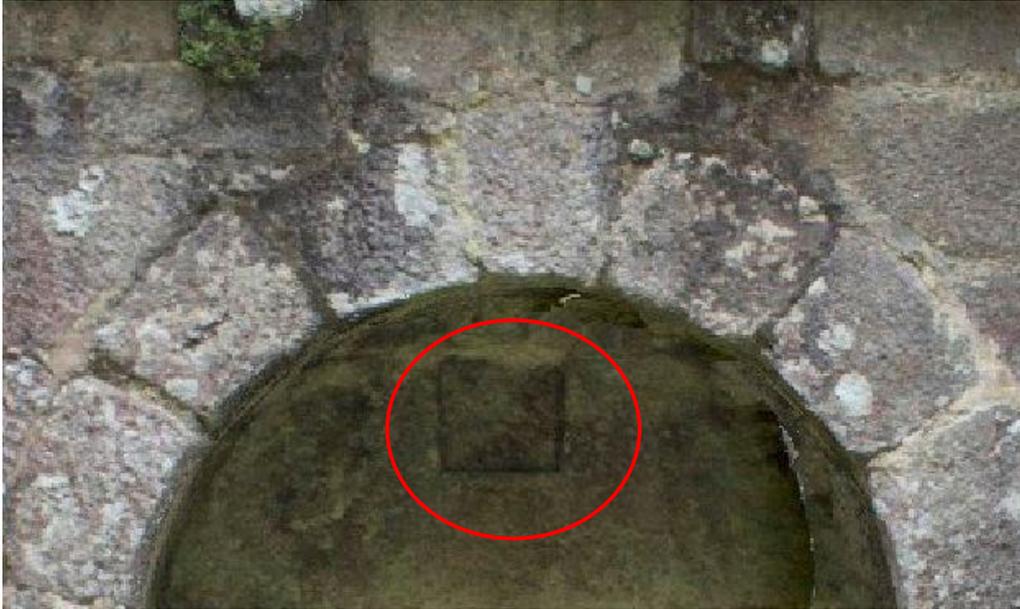
Encima de la puerta, en el tímpano, se puede observar un pequeño rebaje de unos dos centímetros (fig.5), que apunta a que posiblemente finales del siglo XVIII o principios del siglo XIX residía un azulejo en la cavidad, que indicaría algún número o identificación de la iglesia. Esta era una práctica que se daba en esa época en las iglesias de las parroquias gallegas, que se verá con mayor claridad en otro ejemplo que se da en la fachada norte.

Fig.5. – Oquedad en el tímpano situado encima de la puerta principal, en la que presuntamente residiría un azulejo identificativo.  
Imagen propia, extraída de la vista ortográfica de la fachada oeste.

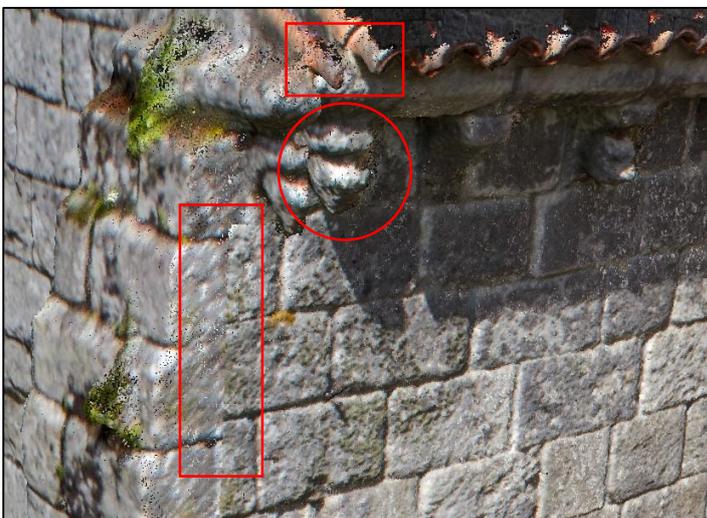
Durante el proceso de ensamble ha ocurrido algún error de coincidencia (Fig. 22). Este error se subsanará en el proyecto expuesto a continuación.

Fig. 22. – Detalle de “error de cierre” en proyecto conjunto: sillares de esquina no coincidentes en zona de solape, gárgolas “duplicadas”, tejas de borde de alero no coincidentes, etc.

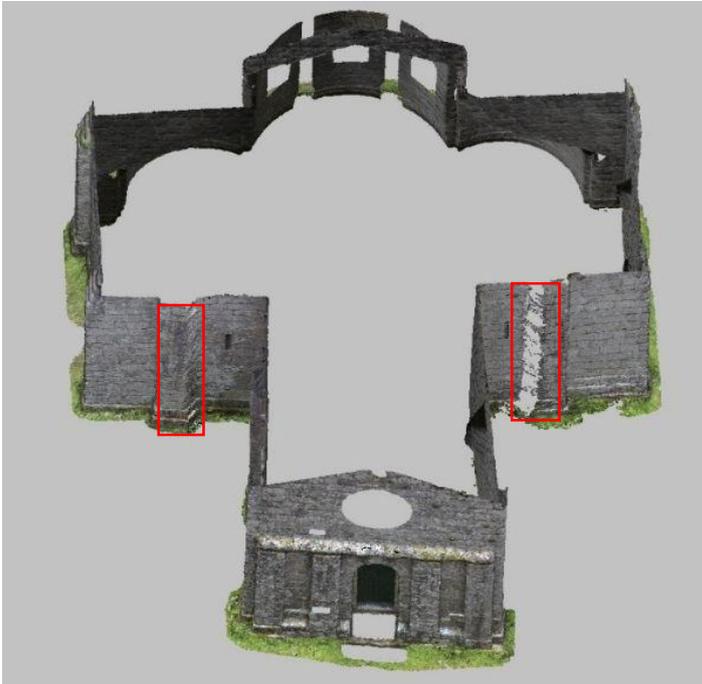
Durante este proceso, han quedado tres “puntos ciegos” en los que el programa tiende a crear una superficie que une los puntos por el recorrido más corto como se ve en los contrafuertes de la fachada principal (fig.25). Las tres zonas conflictivas existentes son: el contrafuerte del paramento izquierdo de la fachada oeste (por su derecha), el contrafuerte que se ubica aproximadamente en el centro del paramento derecho de la fachada norte (por su lado izquierdo), y por último el contrafuerte del paramento derecho de la fachada oeste (por su lado izquierdo). Para solucionar el problema se hace una estación más en cada contrafuerte con vista al lado que quedó oculto. Estos tres

Fig. 25. – Superficies creadas automáticamente de forma incorrecta en los contrafuertes. Imagen propia, captura de pantalla del proceso de trabajo con Agisoft Photoscan.

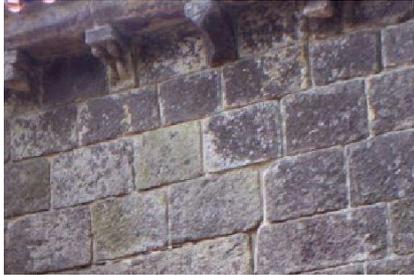
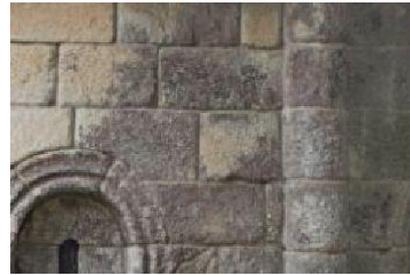
-Pátina negra producida por biodeterioro

-Oeste  -Este  -Sur  -Norte
