Comportamiento mecánico y corrosión marina de diversas aleaciones férricas utilizadas en buques y en sus componentes

Autora: Nuria Varela-Fernández

Tesis doctoral UDC 2016

Programa de doctorado de Ingeniería Marítima

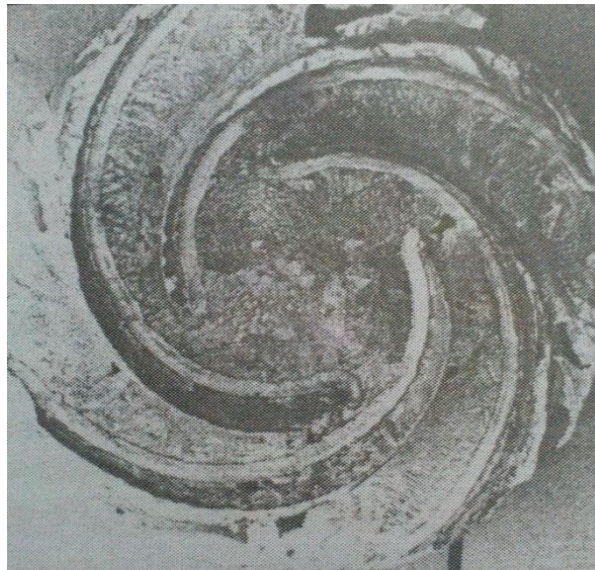
Morfológicamente se caracteriza por la aparición de socavaduras en forma de herradura, orientadas en la dirección del flujo (Fig. 4.31 y 4.32).

Figura 4.32. Ataque por corrosión-cavitación observado en una bomba de acero inoxidable austenítico. Fuente: *Metals Handbook*, vol. 13.

En la fig. 4.32 se ve corrosión en bomba de acero inoxidable austenítico.

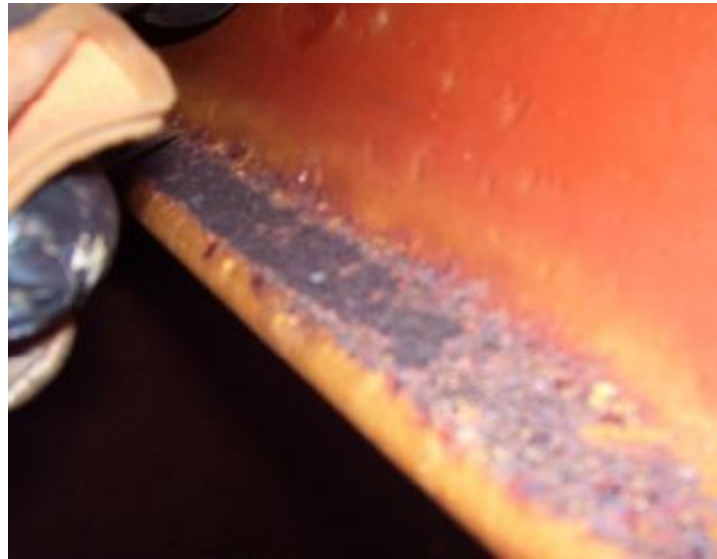
Imagen 5.4. Desprendimientos y oxidaciones en zona de refuerzos.

Todas las zonas que presenten algún fallo como exfoliaciones, oxidaciones, golpes o desprendimientos se deberán picar y cepillar. El grado de limpieza a aplicar será el St3 (limpieza manual y mecánica a fondo) según ISO

8501-3:2008 [3]. Después de realizar esta preparación de la superficie se deberá realizar la aplicación del esquema de pintura.

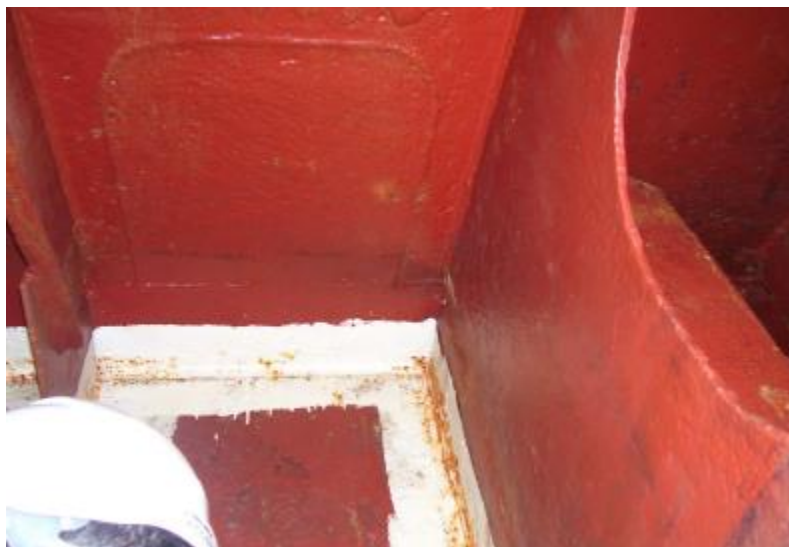
Imagen 5.5. Oxidaciones y falta de adherencias en zonas con repintados incompatibles.

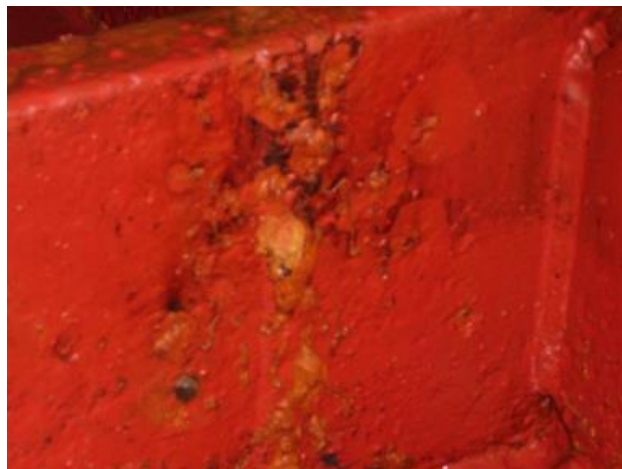
El 80% restante del tanque se observa que está en buenas condiciones, es decir, que el resto del esquema anticorrosivo está en buenas condiciones.

Imagen 5.6. Imagen del tanque mostrando que la mayor parte de oxidaciones y corrosiones se encuentran en zonas de refuerzos y partes bajas.

Las imágenes 5.6 y 5.7 muestran el estado interior del tanque. En la imagen 5.6 se observa las localizaciones de las corrosiones, mientras que en la imagen 5.7 se puede ver la forma de las erosiones y cavidades. A pesar de estas imágenes hay que decir que el esquema actual se encuentra en muy buenas condiciones con lo que estas zonas están protegidas.

Para proceder a la reparación de este tanque se seguirán las consideraciones de la norma ISO 8501-3:2008 [3], y el grado que se debe seguir en las zonas dañadas será el St3, para poder conseguir una buena adherencia del esquema de pintura. Este grado de limpieza implica un lavado con agua dulce a alta presión (entre 150 a 180 bar) y con temperatura (entre 70° y 90°C), se debe desengrasar las zonas necesarias y eliminar las zonas repintadas incompatibles. Para completar la limpieza se eliminarán las exfoliaciones, oxidaciones, golpes y desprendimientos mediante el picado y cepillado.

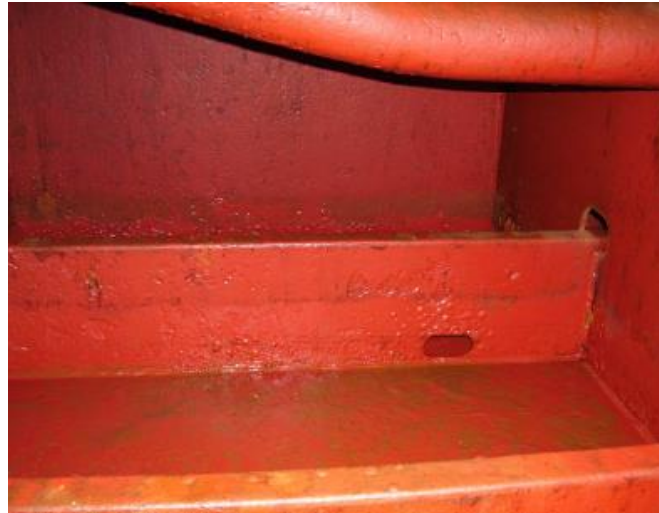
anterior. Si contabilizamos todas las zonas dañadas tenemos que reparar un 40%.

Imagen 5.9. Ampollas dispersas por todo el tanque en un 15%.

Las actividades a realizar para asegurar una buena adherencia de la siguiente capa serían lavar con agua dulce a alta presión (entre 150 y 180 bar) y con alta temperatura (entre 70 y 90 °C), desengrasar todas las zonas en las que se vaya a pintar, eliminar las ampollas y repintados incompatibles. También es necesario eliminar las exfoliaciones, oxidaciones, golpes y desprendimientos mediante picado y cepillado. Para realizar estas actividades se seguirá la norma ISO 8501-3:2008 [3], y el grado elegido para la limpieza es el St3.

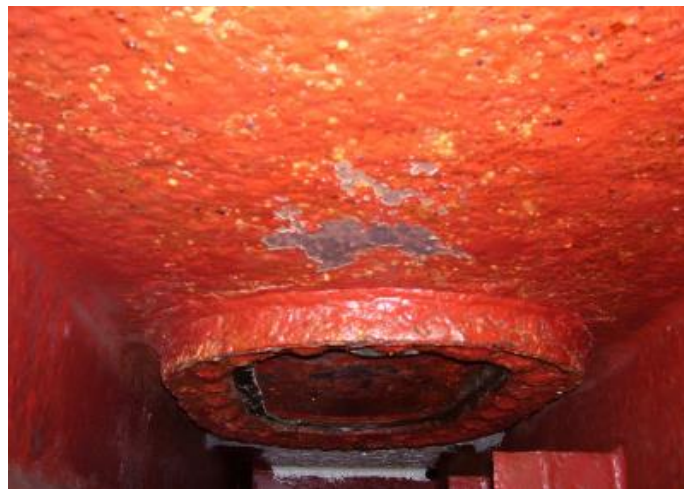
Imagen 5.11. Imagen del interior del tanque n°2 doble fondo babor.

La imagen 5.11 muestra los desprendimientos y falta de adherencias entre el sistema y el acero. Los fallos están localizados en los techos de tres calles a lo largo de todo el tanque, 3% aproximadamente.

En las zonas en donde existe el daño se debe proceder según la norma ISO 8501-3:2008 [3] aplicando el grado St3, que implica todas las acciones descritas anteriormente.

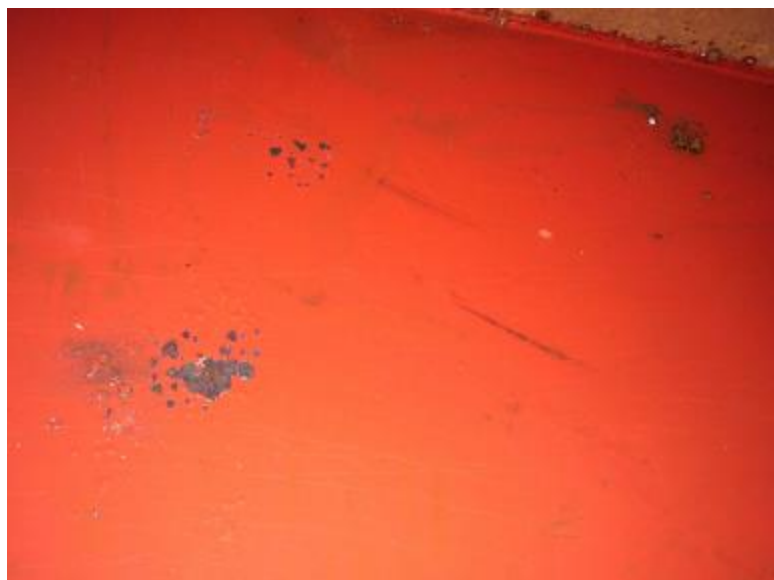
La tabla 5.15 muestra el resultado de la inspección en el tanque nº1 profundo estribor. Los daños totales en este tanque son del 10% que se dividen en un porcentaje de corrosiones del 2%, estas corrosiones están provocadas por daños mecánicos. Las ampollas están dispersas por todo el tanque en un 10% de la superficie. Debido a las ampollas se aprecia falta de adherencia en las zonas cercanas a las ampollas.

Imagen 5.12. Imagen del interior del tanque nº1 profundo estribor.

La imagen 5.12 enseña la falta de adherencia entre el sistema anterior y el acero en la zona próxima a las ampollas.

Previamente a la aplicación de la nueva capa protectora se debe proceder a una limpieza con agua dulce a una presión entre 150 y 180 bar y una temperatura de entre 70 a 90°C. Con este lavado se consigue eliminar las ampollas y zonas repintadas. También se debe proceder a un desengrasado en todas las zonas en las que se va a volver a aplicar el esquema. Se debe picar y cepillar todas las zonas que presenten exfoliaciones, oxidaciones, golpes y desprendimientos. Esta es la descripción de los trabajos a realizar según el grado de limpieza St3 de la norma ISO 8501-3:2008 [3]. Posteriormente se deberá aplicar la capa protectora.

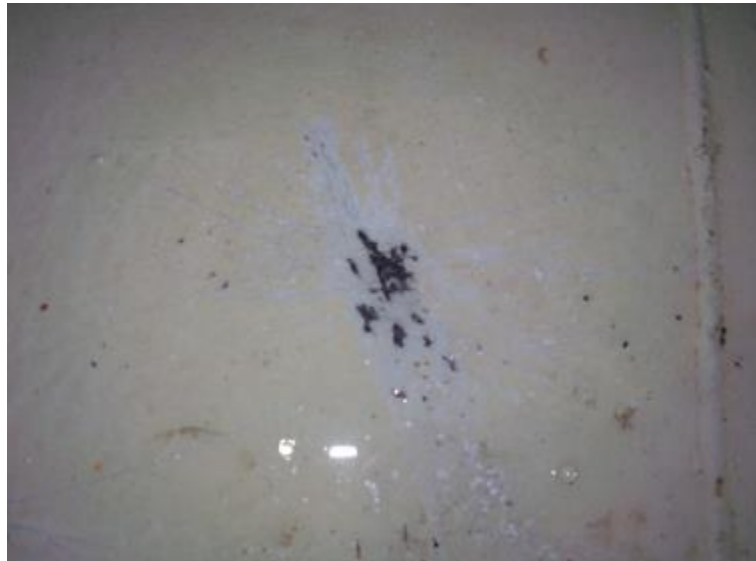
Las corrosiones están presentes en un 5% de forma localizada, como se puede observar en los resultados reflejados en la tabla 5.19. Estos daños son debidos a daños mecánicos y en las zonas en las que se ha repintado sin seguir el esquema original. Existe cuarteo en el 5% de la superficie del tanque. También existen peladuras y ampollas en un 30% de la superficie de forma dispersa. Considerando la dispersión de los daños se debe reparar un total del 70% de la superficie, para asegurar la adherencia entre las capas y entre el sistema original y el acero.

Imagen 5.14. Imagen del estado del interior del tanque nº 13 babor.

En la imagen 5.14 podemos observar falta de adherencia entre capas y el sistema con el acero.

El trabajo a realizar debe seguir las indicaciones de limpieza de la norma ISO 8501-3:2008 [3] para el grado St3. Estas indicaciones incluye un lavado con agua dulce a alta presión y temperatura (entre 150 a 180 bar y entre 70 a 90°C) para eliminar las ampollas y los repintados incompatibles, un desengrasado en todas las zonas posibles. Además se debe proceder a un picado y cepillado de las zonas que presenten exfoliaciones, oxidaciones, goles y desprendimientos. También se ha de efectuar una limpieza con chorro abrasivo a fondo. Estas indicaciones siguen las directrices de limpieza de la norma ISO 8501-3:2008 y los grados de limpieza a aplicar sería el St3 y el Sa2^{1/2}. Como se observa, el grado de preparación para este tanque es mayor que para los anteriores. La razón de una preparación mayor es debido a que este tanque se usa para almacenar agua para el consumo de la tripulación (aseo, cocina, etc.)

y es por ello que la calidad de la pintura y su adherencia debe ser la mejor posible.

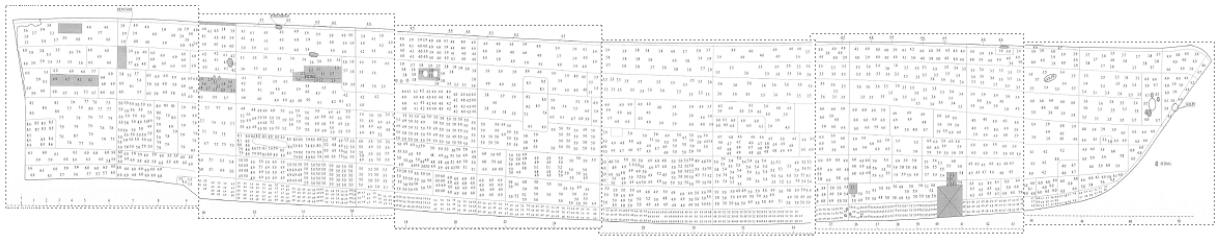
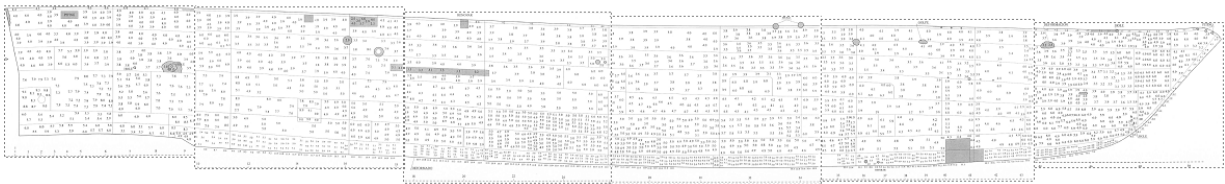
En las figuras 1 y 2 podemos ver las catas realizadas en el barco y se puede observar que el estado del barco es bueno en normas generales, aunque tiene zonas en las que se observan corrosiones de tipo pitting o golpes.

Figura 6.1. Vista de toma de espesores en Estribor.

Figura 6.2. Vista de toma de espesores en Babor.

En las figuras 6.1 y 6.2 se observa que la zona media del barco es la que menos daños ha sufrido, no así en popa y proa en las que se ven que en esas zonas tiene daños. En popa se observan daños coincidentes con una estructura que tiene en la cubierta.

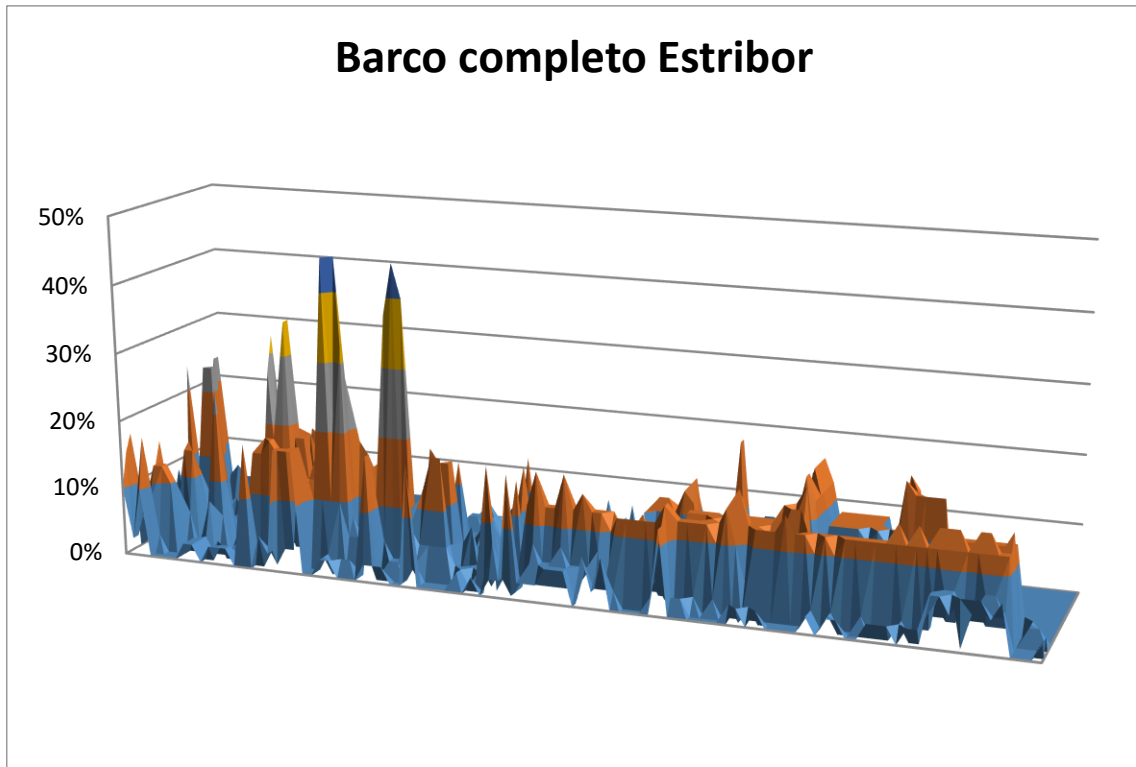
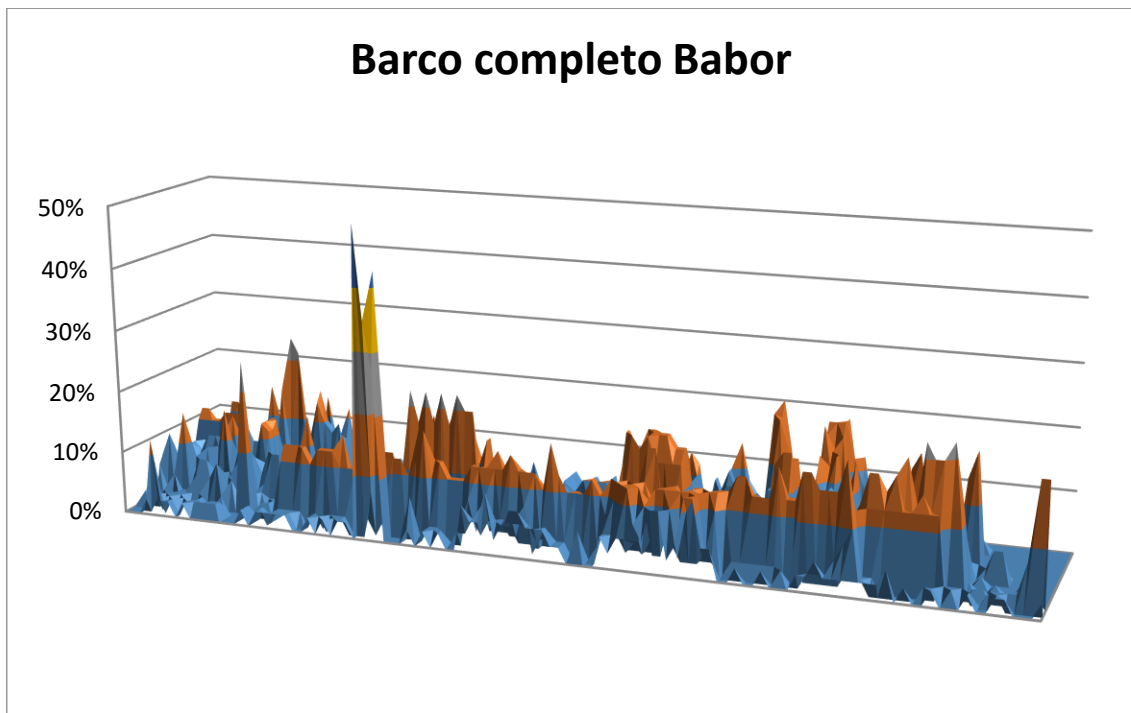
En el gráfico 6.1 se muestra el porcentaje de corrosión del barco completo. Como se puede observar en la mayor parte de la parte de estribor del barco no se observan daños superiores al 15%, salvo en zonas determinadas (popa).

Gráfico 6.1. Visión global de porcentajes de corrosión en el lado de estribor.

Gráfico 6.2. Visión global de porcentajes de corrosión en el lado de babor.

Como se puede observar en los gráficos 6.1 y 6.2 el porcentaje de corrosión es mayor en proa y popa y menor en la parte media del barco. Se observan que ambos perfiles son muy parecidos, si bien es cierto que en la

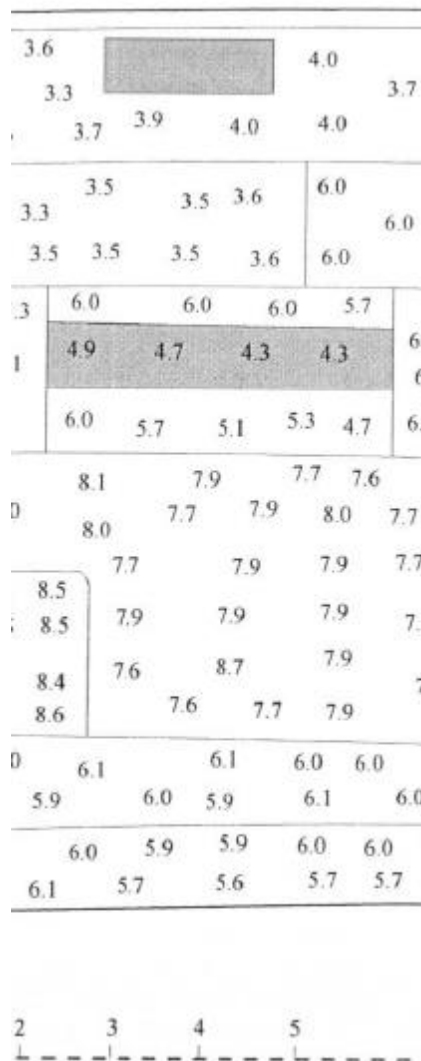
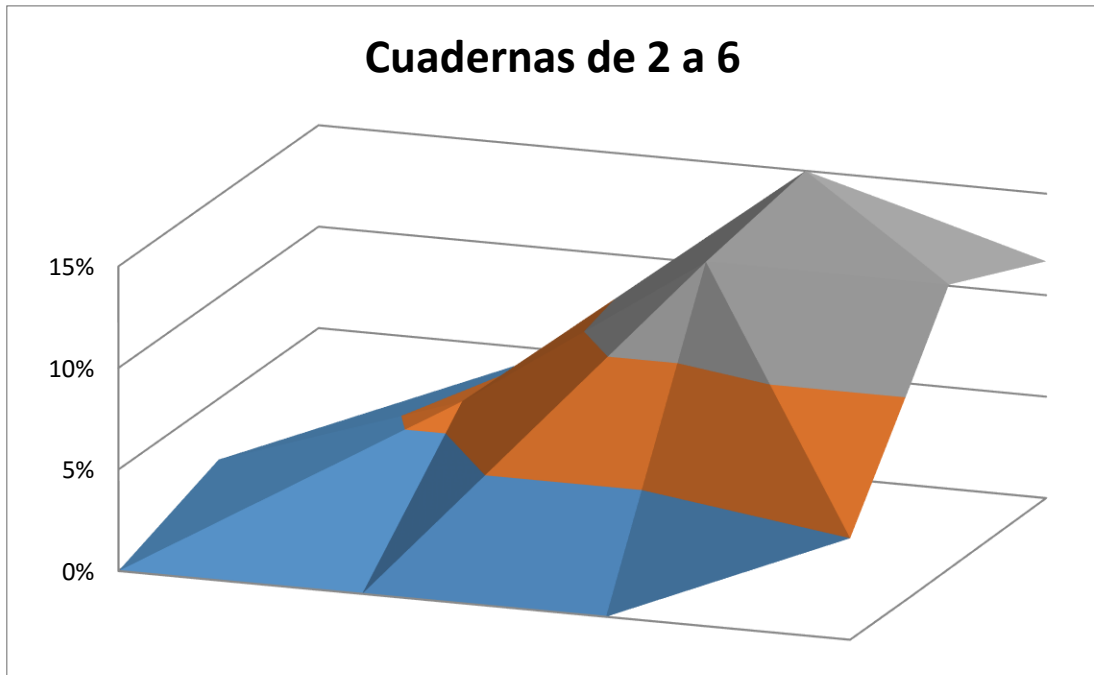
Centrándonos en áreas más específicas observamos que entre las cuadernas 2 y 6 en estribor tenemos una zona de corrosión importante. A continuación se muestran los datos, en los que se puede observar que hay una corrosión del 15%.

Gráfico 6.3. Gráfico porcentaje corrosión en la zona de popa estribor.

Como se puede observar en el gráfico 6.3 en la zona hay un crecimiento importante del porcentaje de parte corroída, que en su valor máximo alcanza un 15%.

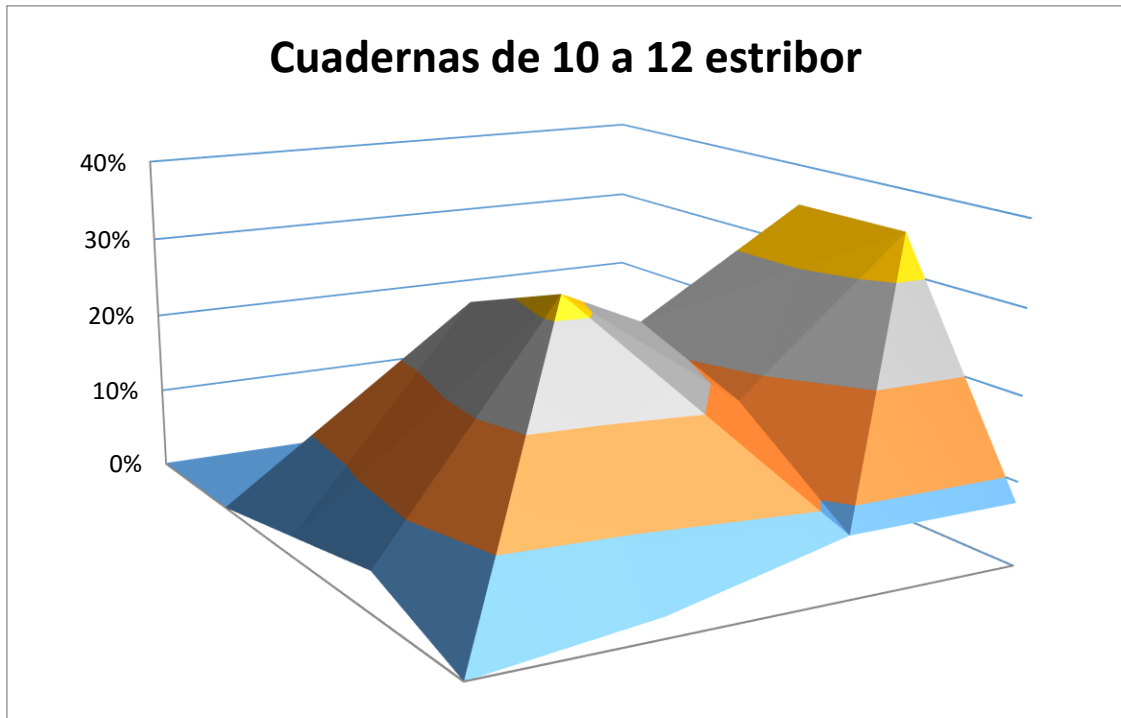
Gráfica 6.4. Gráfica porcentaje corrosión entre las cuadernas 10 a 12 de estribor.

En el gráfico 4 se puede observar que los valores que aparecen de la parte estudiada de la figura 4 llegan a tener un porcentaje de corrosión próximo del 35%. Esta parte del barco se clasificó como “parte que necesita reparación” debido al alto porcentaje de corrosión que tenía.

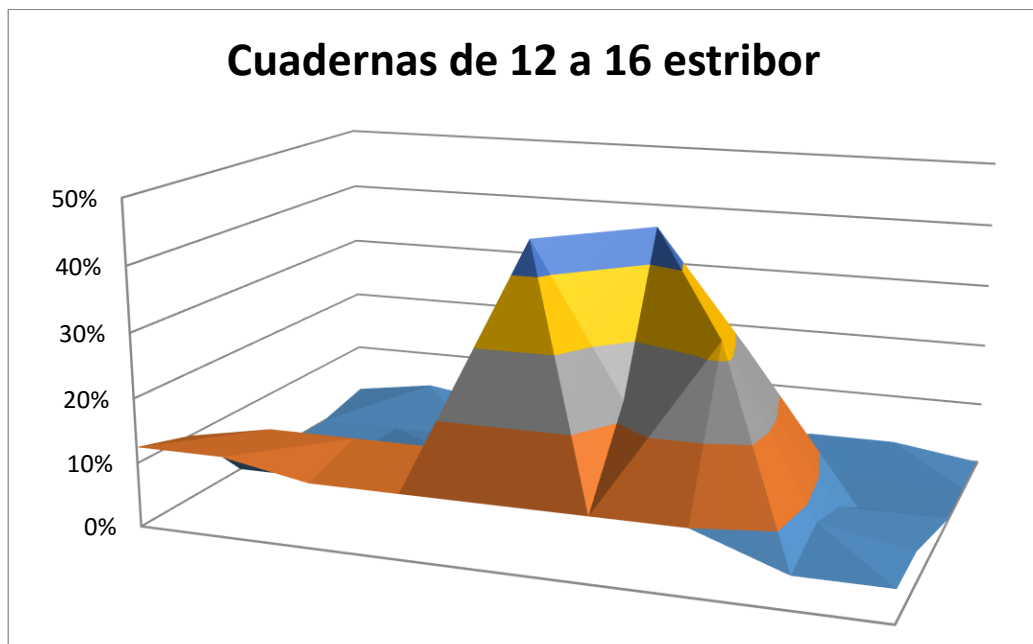
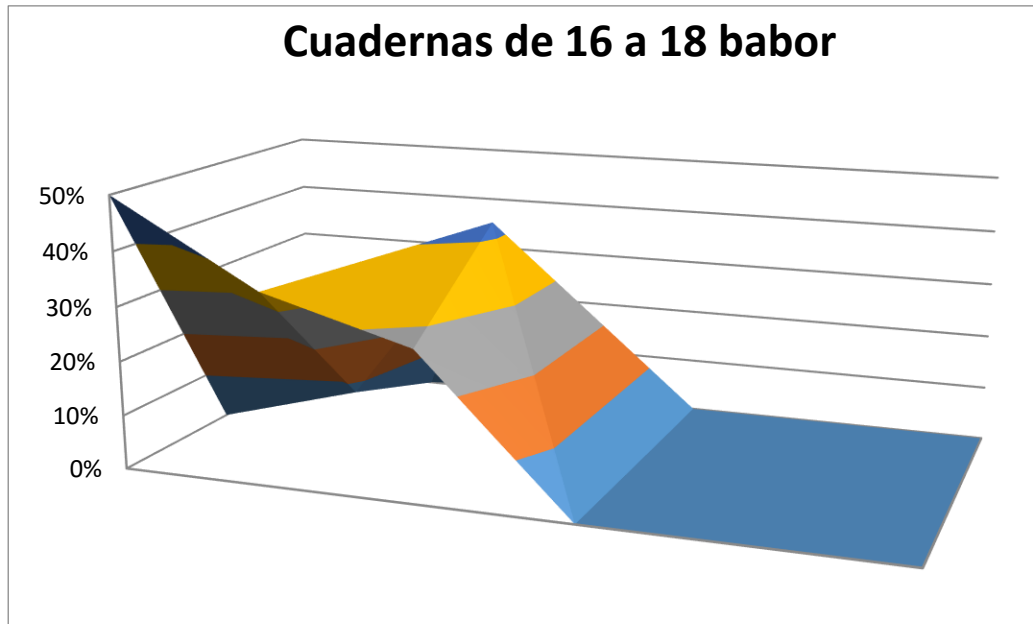
Gráfico 6.5. Corrosión ocurrida en las cuadernas 12 a 16 en la parte estribor del barco.

Gráfico 6.6. Corrosión ocurrida en las cuadernas 16 a 18 en la parte babor del barco.

Como se ve en babor la corrosión alcanza un 50% mientras que en estribor el valor máximo alcanzado en las dos puntas es del 45%. Se observa un valor menor en estribor, pero una coincidencia en las zonas de corrosiones en ambos lados del barco.

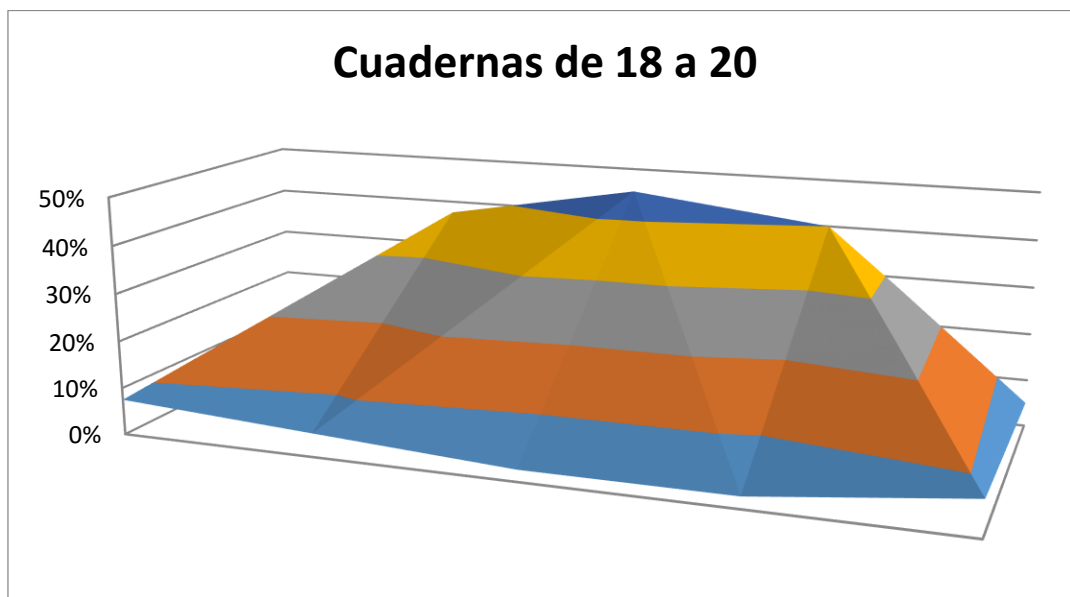
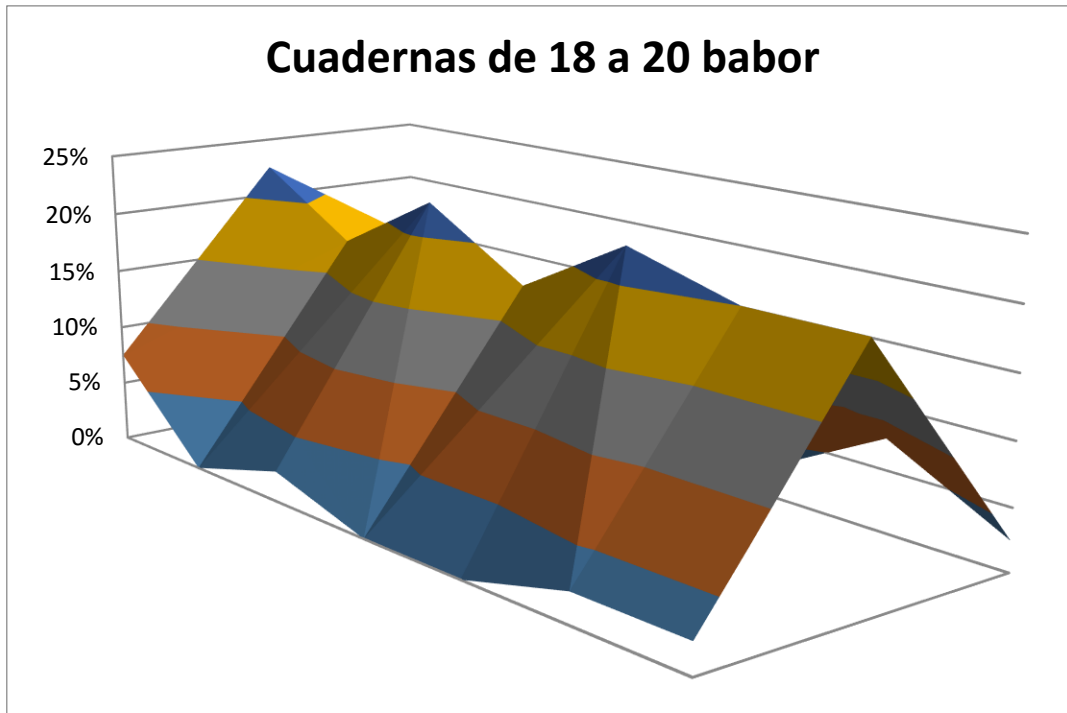
Gráfico 6.7. Gráfico de porcentaje de corrosión en las cuadernas 18 a 20 en el lado estribor.

Gráfico 6.8. Gráfico de porcentaje de corrosión en las cuadernas 18 a 20 en el lado babor.

Si observamos la corrosión ocurrida en babor y estribor, observamos en los gráficos 6.7 y 6.8 que el valor máximo de corrosión está en estribor, pero se sigue observando que ocurre la corrosión en los mismos lados del barco.

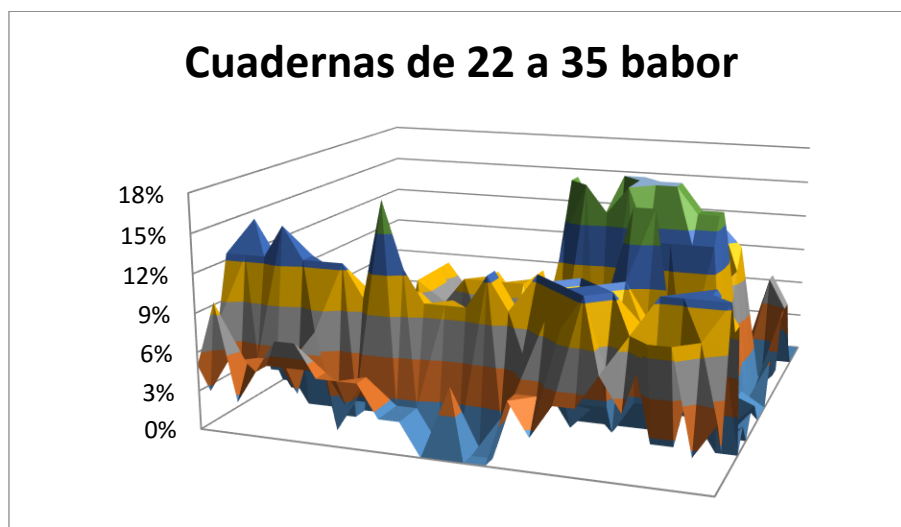
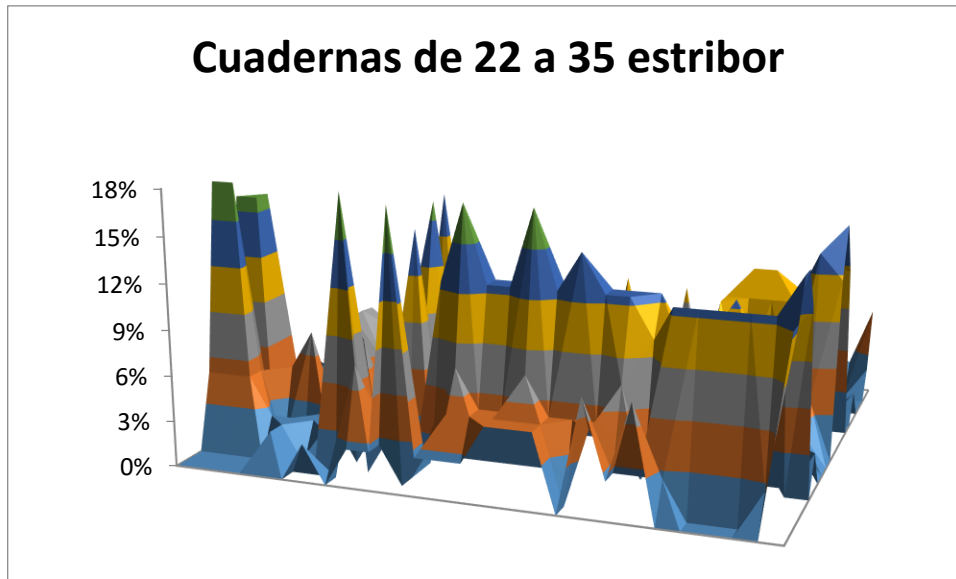
Gráfica 6.9. Gráfico de porcentajes de corrosión entre las cuadernas 22 a 35 en la banda de babor.

Gráfica 6.10. Gráfico de porcentajes de corrosión entre las cuadernas 22 a 35 en la banda de estribor.

Como se observa en los gráficos 6.9 y 6.10 de las cuadernas que componen la parte media del barco (22 a 35) los valores de corrosión no superan el 20%. A pesar de ser ésta la parte menos dañada se observa también que la banda de babor tiene un mayor valor medio en porcentaje es de la banda de estribor es 2,7% mientras que en babor es de 3,88%. Los valores medios no son valores alarmantes, pero se ve una variación significativa dependiendo de la banda a evaluar.

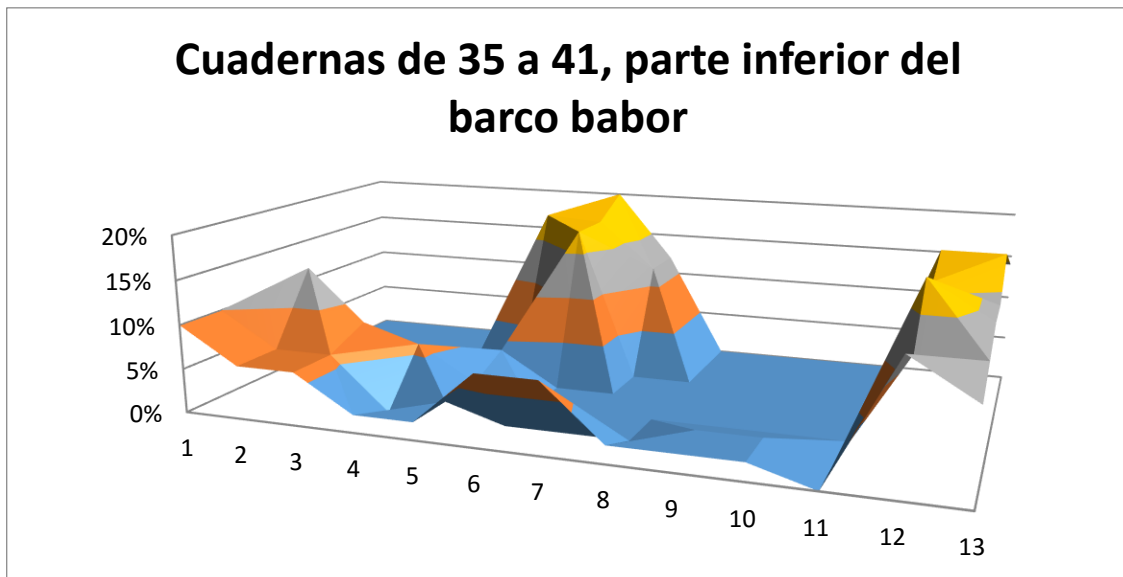
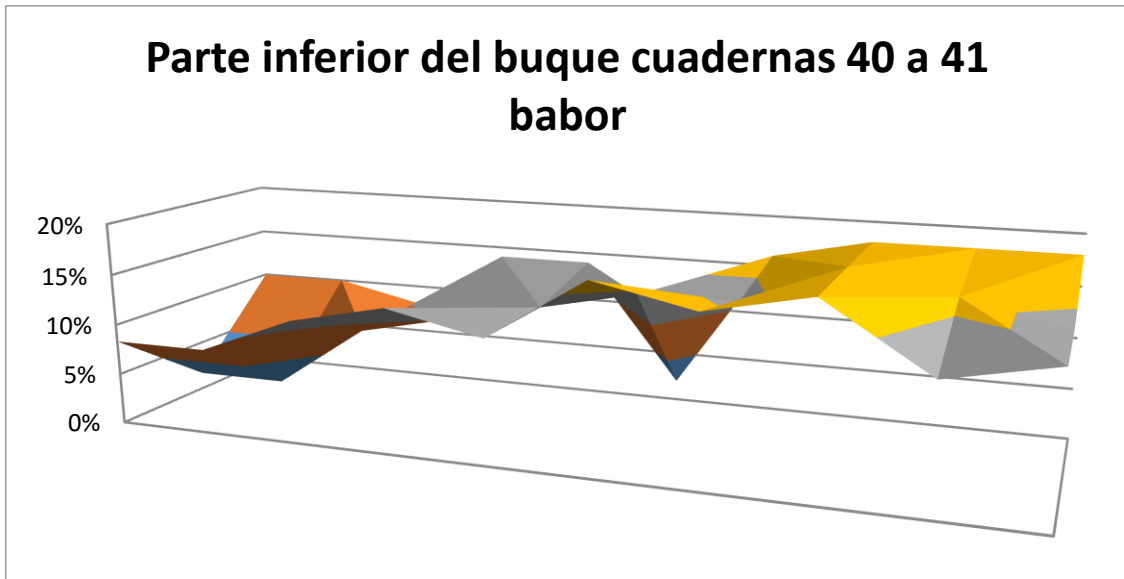
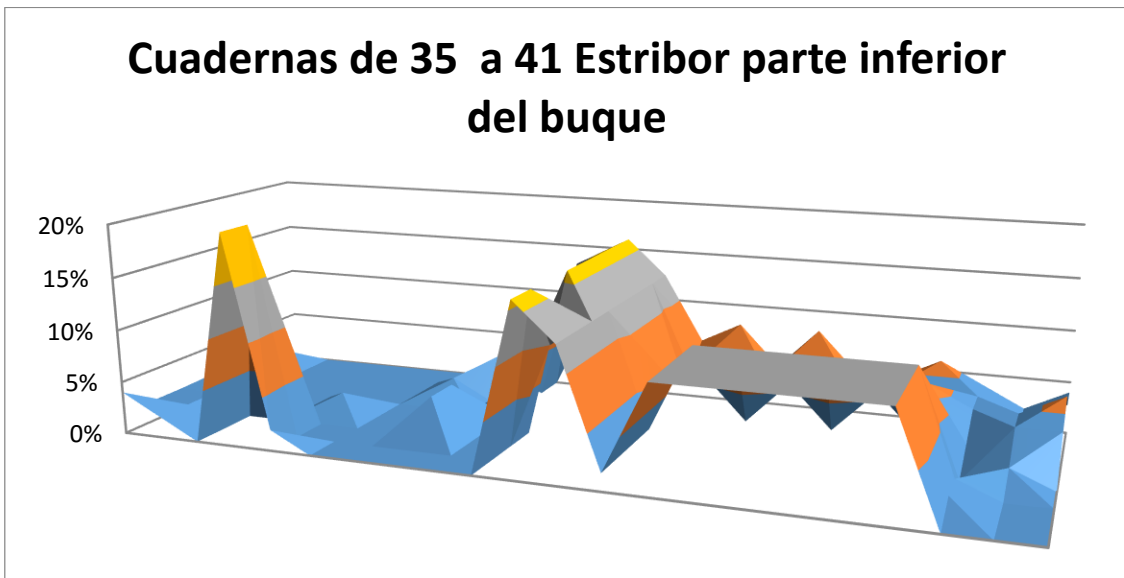
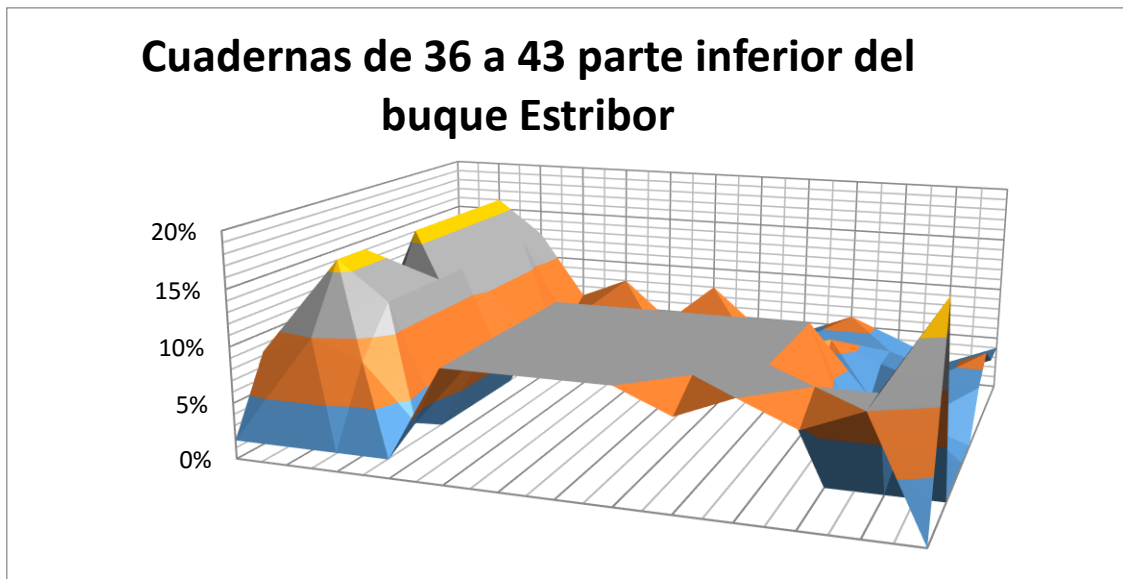
En proa entre las cuadernas 40 y 41 en la zona inferior del barco los valores son tan pequeños que el procedimiento de inspección no ha podido detectar el grosor de la chapa, lo que sigue indicando que en la misma zona del barco tanto en estribor como en babor la corrosión se comporta de igual forma, aunque en este caso se observe que hay una parte en la que la corrosión crece.

Gráfica 6.13. Gráfico de porcentajes de corrosión entre las cuadernas 31 a 41 parte inferior del barco en la banda de babor.

Gráfica 6.14. Gráfico de porcentajes de corrosión entre las cuadernas 40 a 41 parte inferior del barco en la banda de babor.

Gráfica 6.15. Gráfico de porcentajes de corrosión entre las cuadernas 35 a 41 parte inferior del barco en la banda de estribor.

Gráfica 6.16. Gráfico de porcentajes de corrosión entre las cuadernas 36 a 43 parte inferior del barco en la banda de estribor.

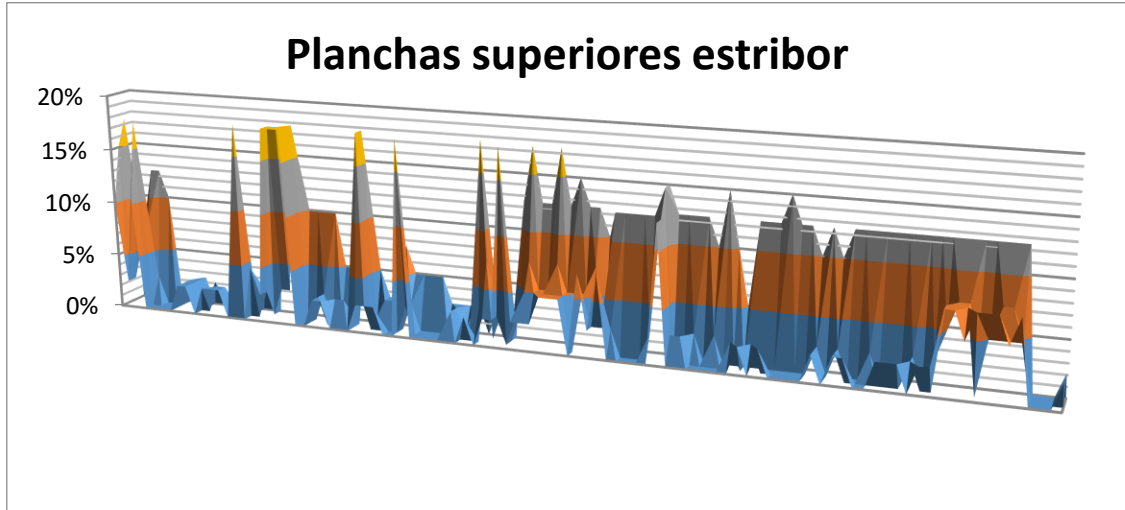
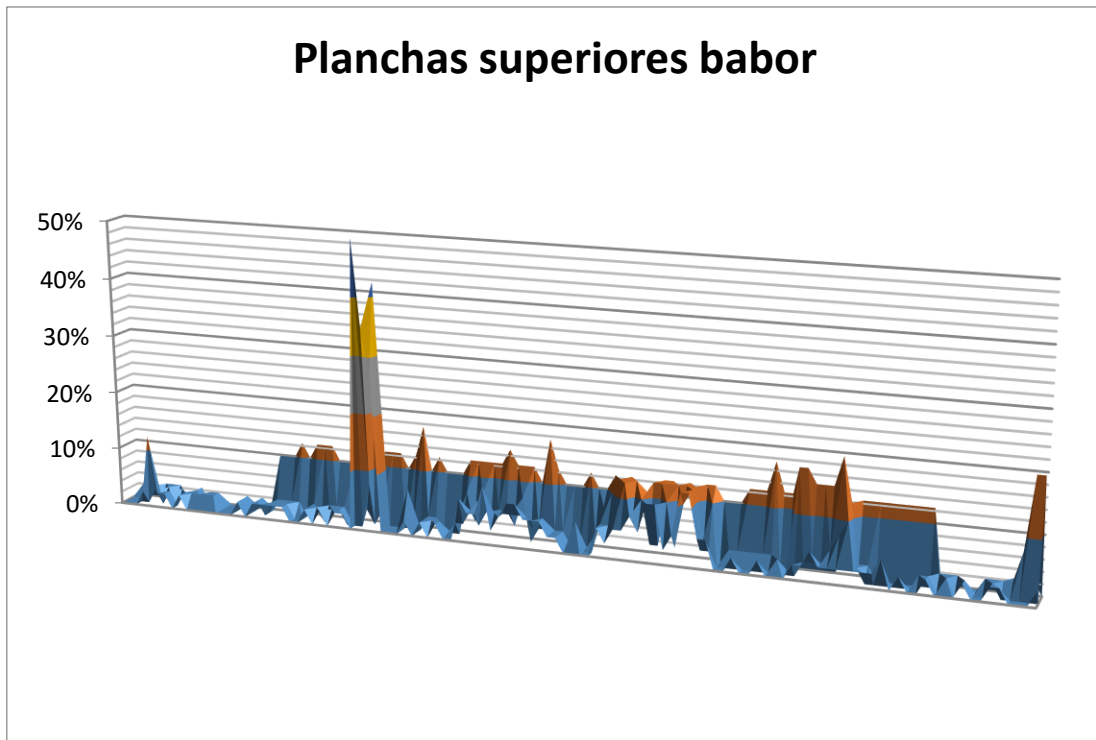
Gráfica 6.17. Gráfico de porcentajes de corrosión en las planchas superiores estribor.

Gráfica 6.18. Gráfico de porcentajes de corrosión en las planchas superiores babor.

Si se comparan los gráficos de la plancha superior (6.17 y 6.18) se observa que en la banda de babor los porcentajes son más altos en la popa del barco, llegando a alcanzar un valor de 48% en uno de sus picos. A pesar de tener algunos mayores en la banda de babor que en la banda de estribor la media de los valores se aproxima en ambos casos al 4,6%.

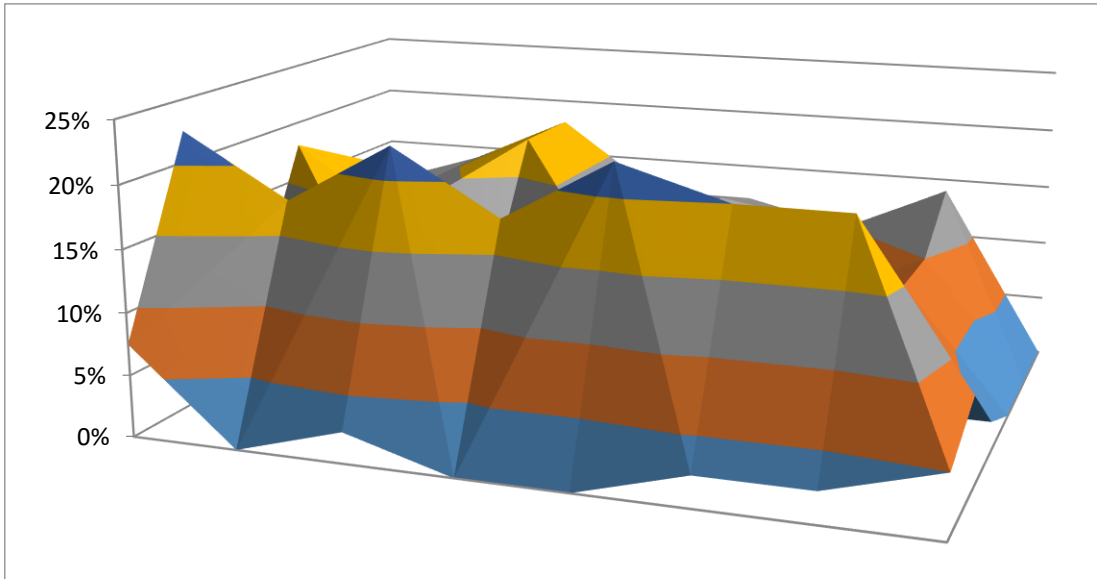
Entre las cuadernas 18 a 21. Se observan porcentajes cercanos al 25%, y en general una zona con bastantes daños y corrosiones, como se puede observar en el gráfico 6.19.

Gráfico 6.19. Gráfico de porcentajes de corrosión en las cuadernas 18 a 21 en la banda de babor.

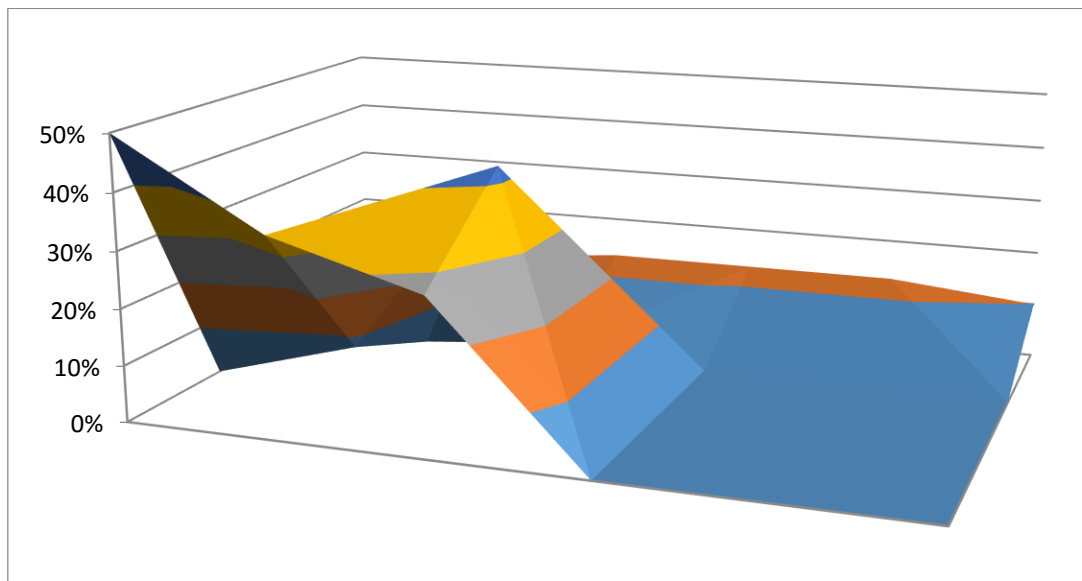
Gráfico 6.19. Gráfico de porcentajes de corrosión en las cuadernas 16 a 18 en la banda de babor.

Entre las cuadernas 16 y 18 también se deberán realizar reparaciones debido al mal estado de la parte alta. Esta parte sirve como protección de la tripulación y de la carga, debido a esto debe estar en perfecto estado.

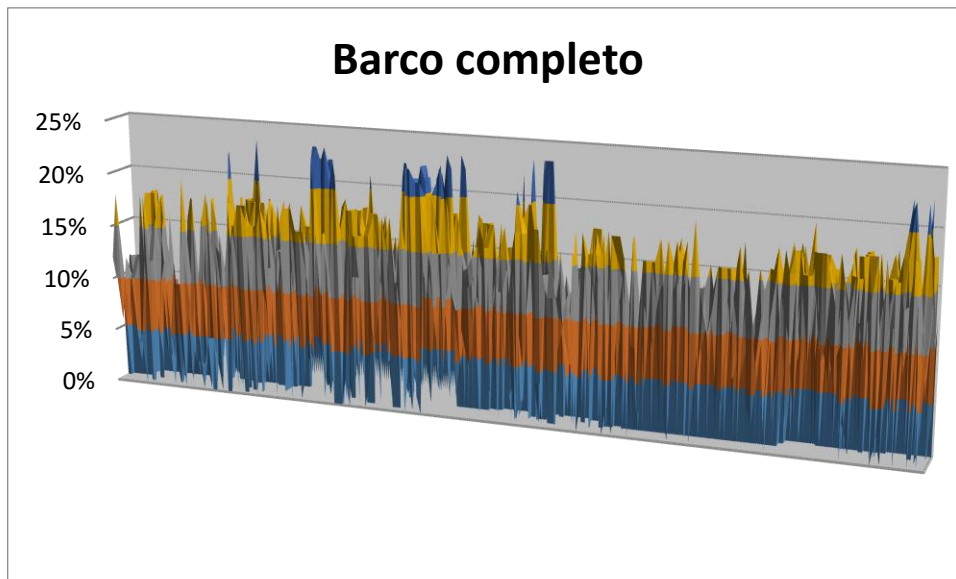
Gráfico 7.1. Gráfico de porcentajes de corrosión del barco completo

En el gráfico 7.1 se observa que los valores de corrosiones más altos no llegan el 25%. Esto quiere decir que la chapa del barco en su conjunto no ha superado el 25% de pérdida de material. La media de los valores de corrosión de la cubierta es de un 12%.

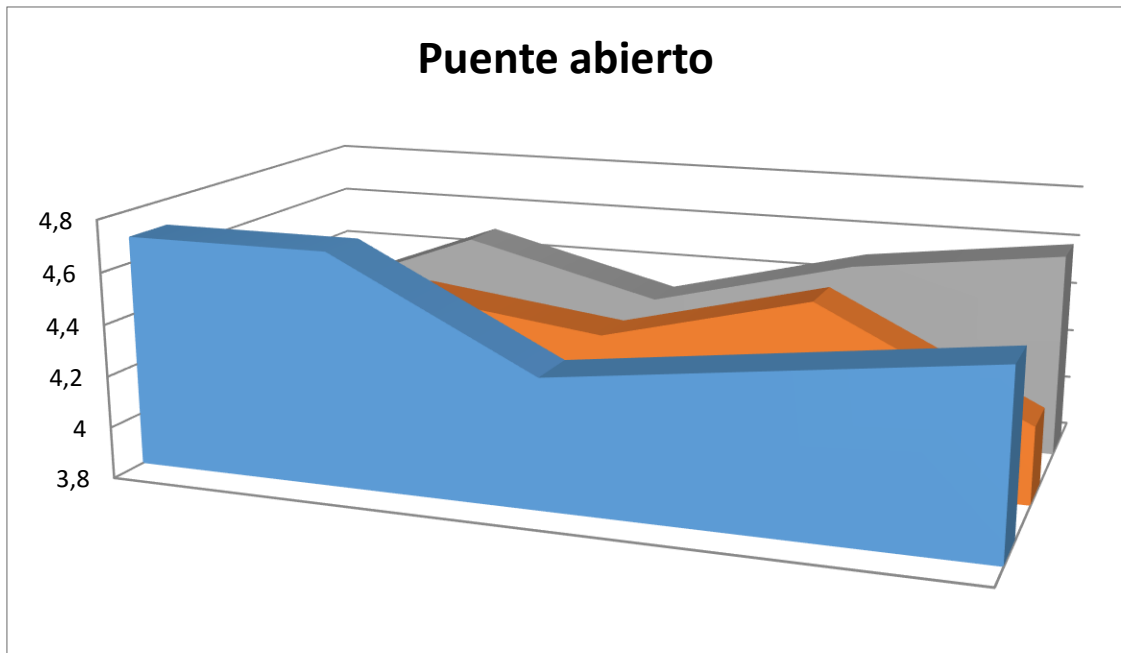
Gráfico 7.2. Mediciones del puente abierto.

En el gráfico 7.2 se puede observar el espesor de la chapa medido. Se puede ver que no conserva que la chapa no está entera en ninguna parte de esta zona, con lo cual la capa protectora no ha cumplido su cometido.

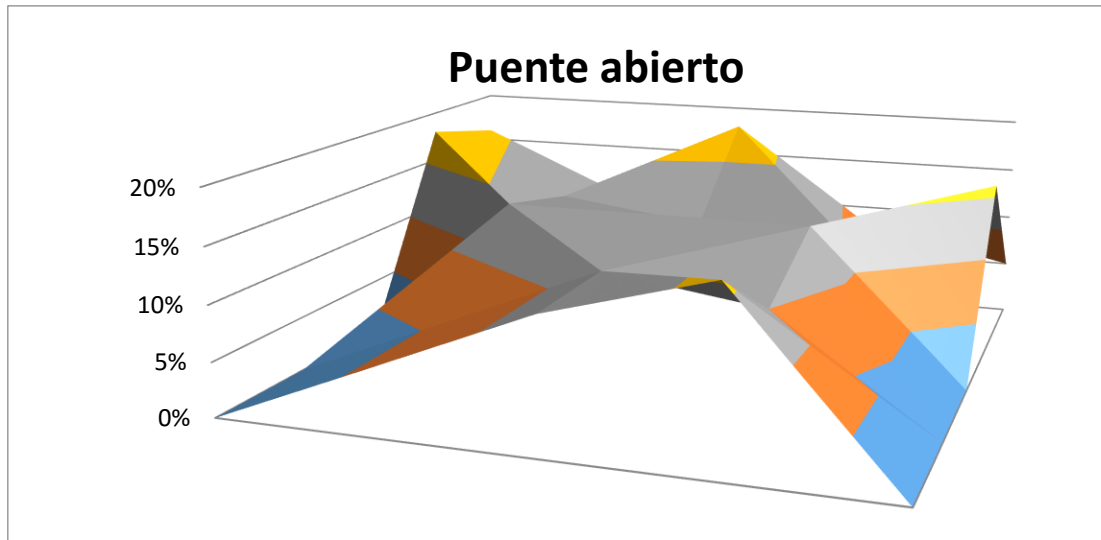
Gráfico 7.3. Porcentajes resultado de las mediciones en el puente abierto.

En el gráfico se puede ver el porcentaje de pérdida de material en el puente abierto. El valor máximo de corrosión es de un 18% y la media de los valores un 12%. Esta zona está situada en proa y sufre las inclemencias meteorológicas propias de la navegación. En el tipo de protección corrosiva hay que tener en cuenta el ambiente al que estará sometido el material en cuestión. Sorensen et al [2] determina diferentes exposiciones. La que afecta a este caso es la atmosférica en ambiente marino con zona de salpicadura. Esta parte del barco está sometida a la radiación ultravioleta, calor, sal y distintas concentraciones de gases.

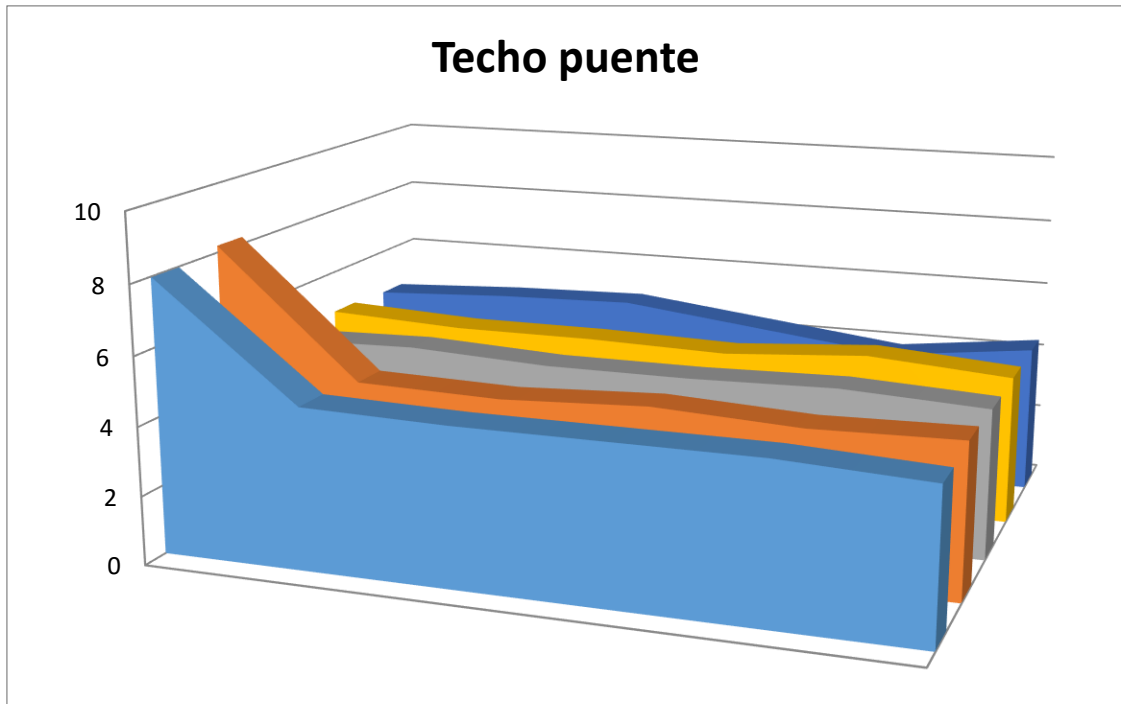
Gráfico 7.4. Mediciones de espesor realizadas en el techo puente.

En esta serie de mediciones se realiza la comprobación del estado de una boca de hombre, el material de ésta está en perfecto estado. Se observa que la chapa tiene un grosor uniforme alrededor de esta superficie.
