Comportamiento mecánico y corrosión marina de diversas aleaciones férricas utilizadas en buques y en sus componentes

Autora: Nuria Varela-Fernández

Tesis doctoral UDC 2016

Programa de doctorado de Ingeniería Marítima

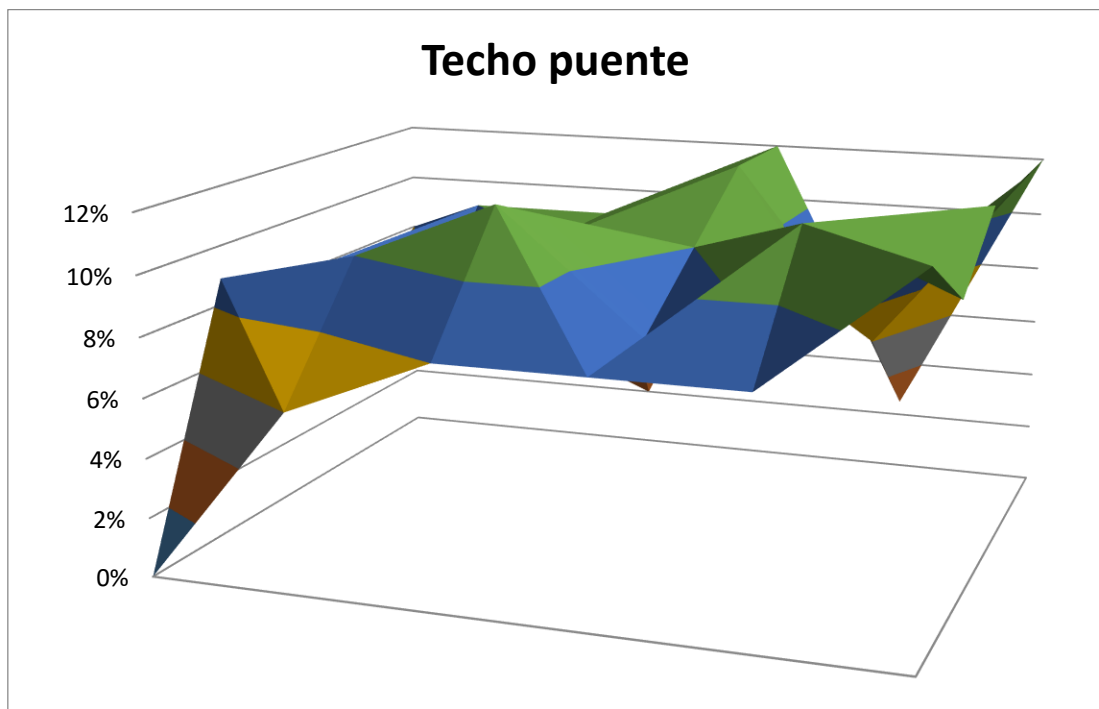
Gráfico 7.5. Porcentajes de espesor de las medidas realizadas en el techo puente.

El techo del puente es la parte que más cambios de temperatura tiene, al ser la parte alta, pero sin embargo como se ha observado es una de las partes con menos corrosiones, llegando a un valor máximo de 12% de corrosión en su chapa y el valor medio de los porcentajes de corrosión se sitúa en torno a un 8%.

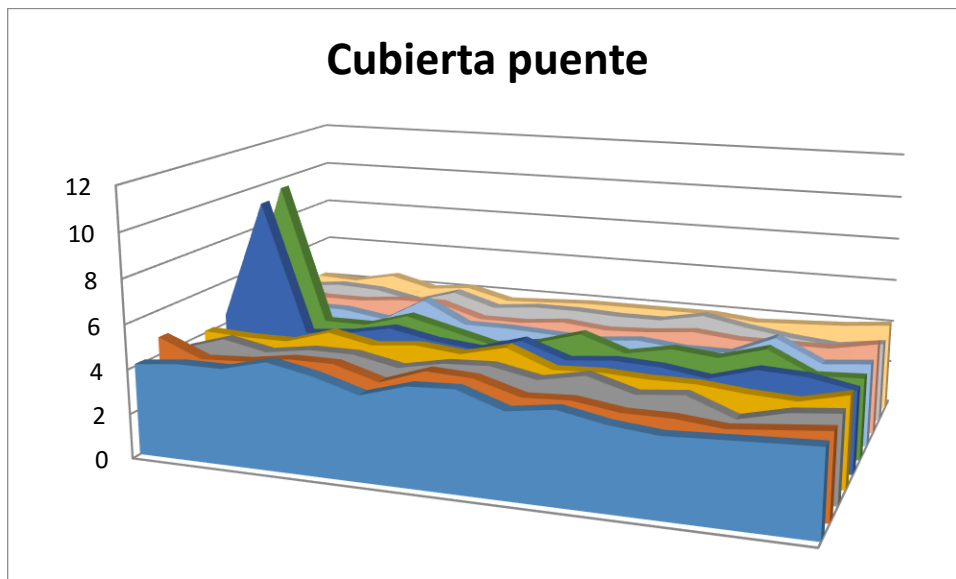
Gráfico 7.6. Mediciones de espesor realizadas en la cubierta puente.

El grosor de la chapa se observa uniforme. Los dos picos son dos bocas de hombre que también ha sido evaluadas.

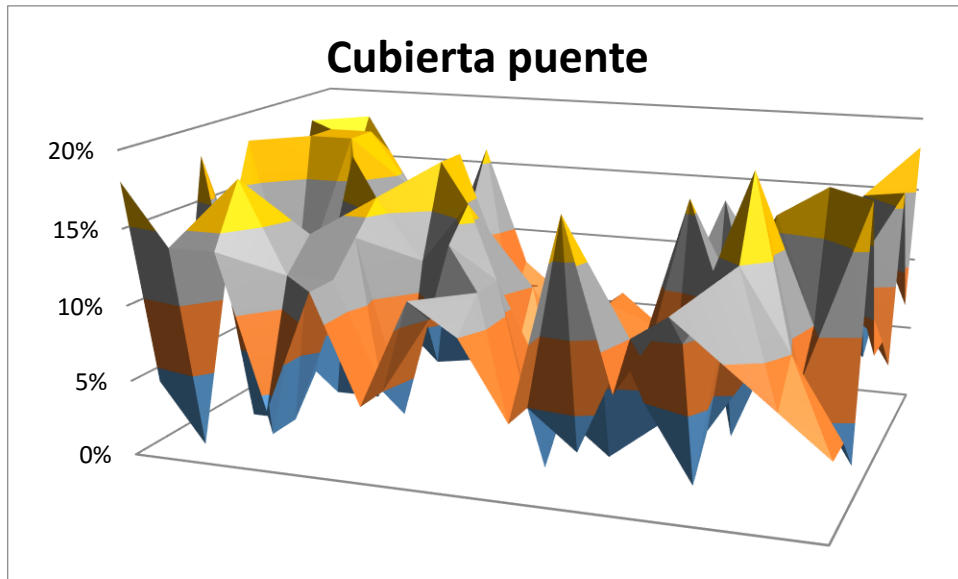
Gráfico 7.7. Porcentajes de las mediciones realizadas en la cubierta puente.

En esta parte del puente se observan corrosiones menores del 20% (la mayor es de un 18%) y la media de los valores está en un 8%. Si esta plancha no estuviese protegida en 6 meses en este ambiente tendríamos la superficie de la plancha corroída [3]. La cubierta del puente es la zona más alta del barco y situada más a proa. Esta es una de las partes más sometidas a los cambios de temperatura durante el día y a las inclemencias del tiempo, pero también es la parte en la se acumula menos agua del mar. Aunque tenga valores cercanos al 20%, la tendencia de las corrosiones es ser menores, de ahí que tenga un valor medio bajo.

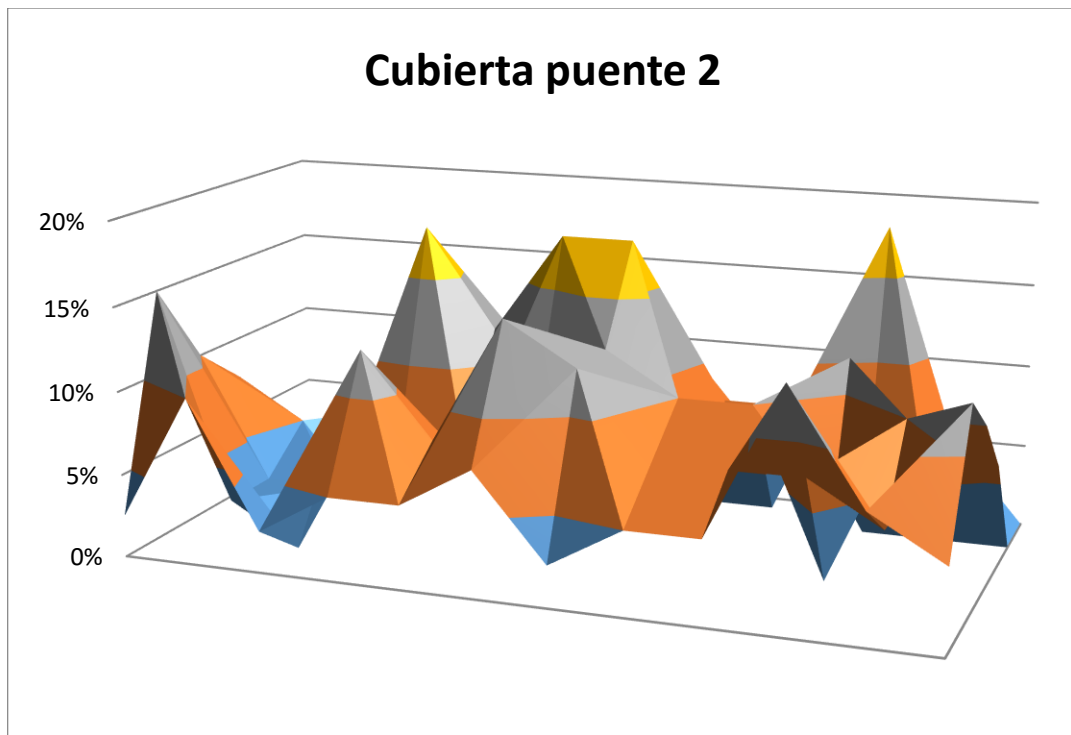
Gráfico 7.9. Porcentaje de las mediciones realizadas en la cubierta puente, segundo tramo.

En esta parte del barco el porcentaje más alto de corrosión es un 18%, pero en general se observa que la media del porcentaje de corrosión corresponde a un 8%, con lo que se puede concluir que en general presenta un buen estado. Esta es la segunda parte de la cubierta puente y se puede ver que la tónica general es la misma que en la anterior, teniendo valores muy parecidos.

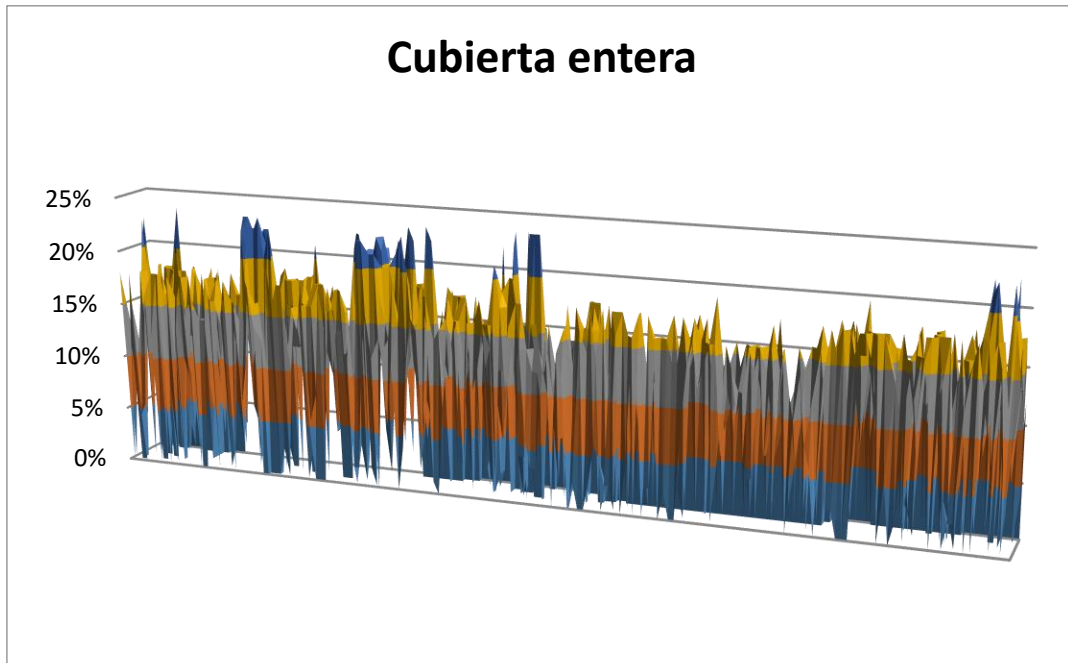
Gráfico 7.10. Porcentaje de las mediciones realizadas en toda la cubierta.

En el gráfico 7.10 muestra todos los valores de la cubierta ordenados de babor a estribor y de popa a proa. Como se observa los picos de corrosión (cercaos al 25%) están situados a popa, en la parte media la corrosión descende y llegando a proa se encuentra un nuevo crecimiento de la corrosión.

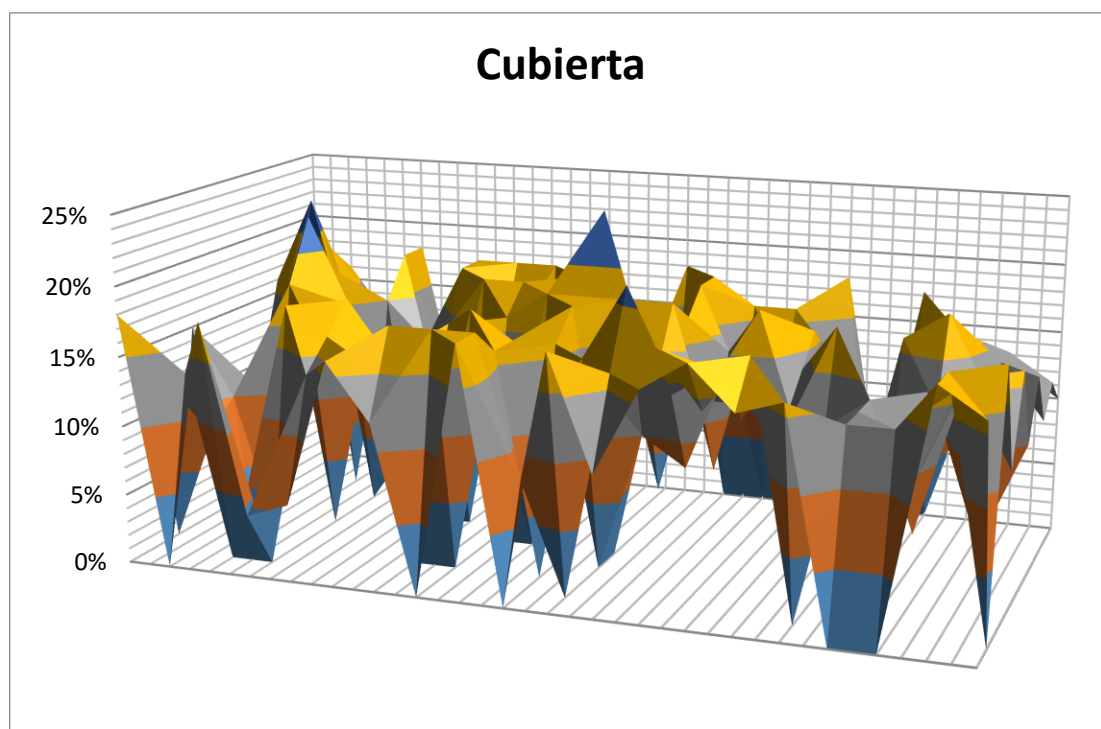
Gráfico 7.12. Mediciones de las planchas en la cubierta mostradas como porcentaje.

En esta parte de la cubierta se observan que las corrosiones son superiores al 25%. La media del porcentaje de la corrosión es de un 12%. Se observan que los valores más altos son puntuales y que no se corresponde a una corrosión generalizada. Esto puede ser debido a que en ese punto la capa protectora de la chapa no se haya aplicado correctamente o que no estuviese preparada la superficie en ese punto en concreto.

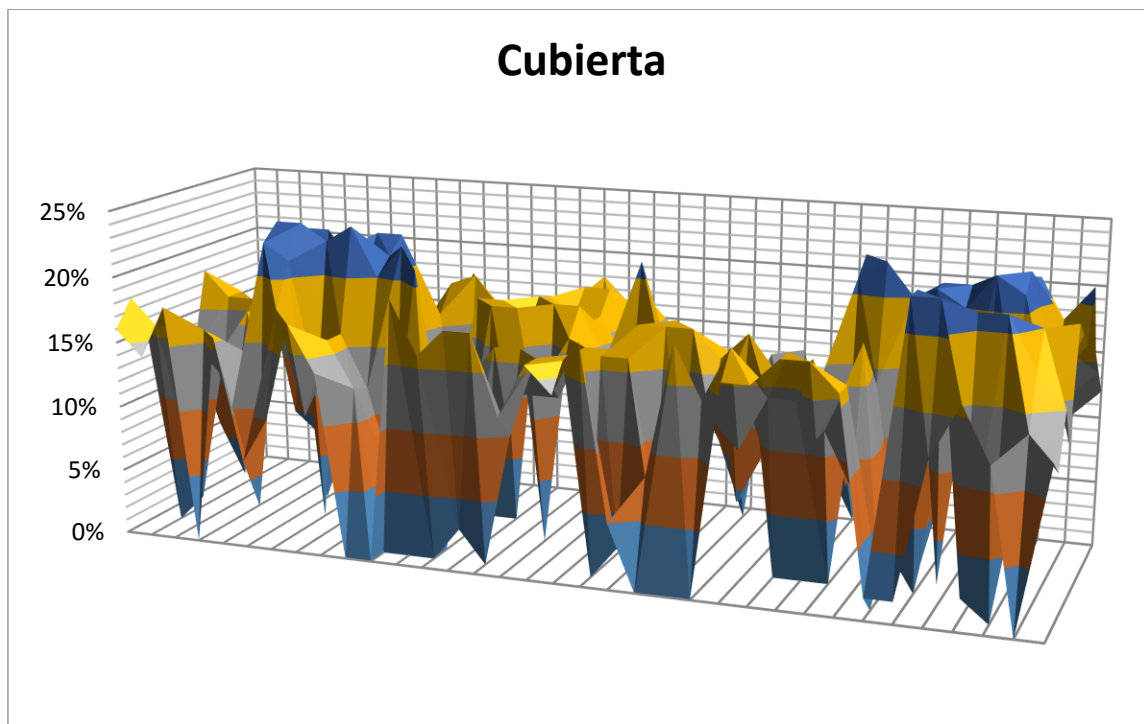
Gráfico 7.15. Porcentajes de las medidas realizadas en la cubierta.

En el gráfico 7.15 se observa que en esta parte de la cubierta tenemos una corrosión máxima del 21%. La media de todos los valores de corrosión es un 12%, esto se debe a que en algunas zonas la corrosión es inexistente. Guedes et al [2] determina que las condiciones atmosféricas en el Mundo son relativamente constantes, esto quiere decir, que este barco tendría condiciones similares sin importar la zona de navegación.

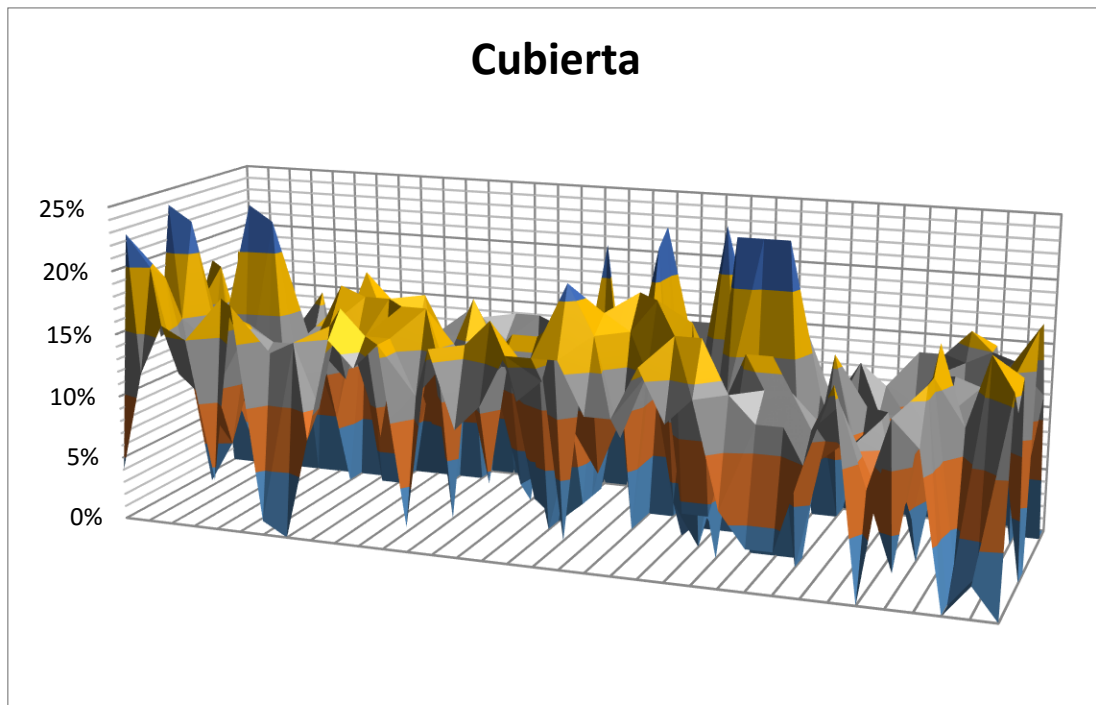
Gráfico 7.17. Porcentajes de las mediciones realizadas en la cubierta.

En esta zona todavía nos encontramos en la zona con picos de corrosión del 22%. En este caso la media de porcentaje de corrosión ha bajado a un 10%. Aunque siga habiendo pérdida de material importante, se puede observar una mejora en el estado de la chapa.

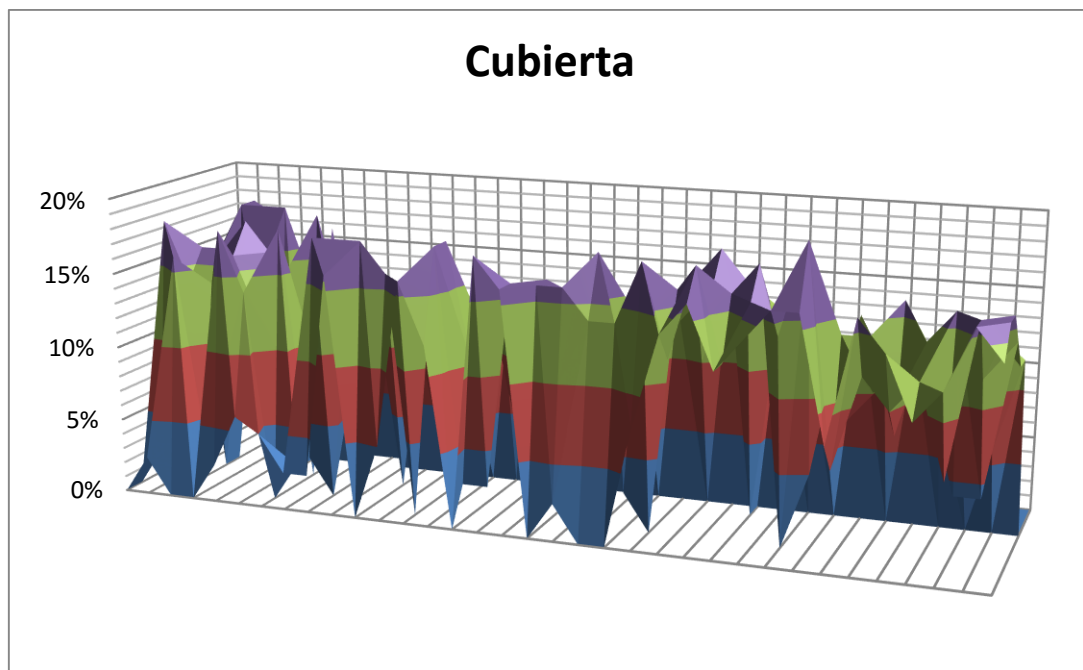
Gráfico 7.19. Gráfico de porcentajes de espesores en la cubierta.

Se puede observar que esta parte de la cubierta con respecto a la anterior es menor, debido a que los valores alcanzan máximos de un 17%, sin embargo, en general tiene una media de corrosión del 11%, lo que significa 1% más que la parte anterior. Esto es debido a que en esta localización existen menores valores pero éstos son más constantes. Cook [8] establece la diferencia de corrosión debido a los diferentes ambientes; sus resultados pueden ser

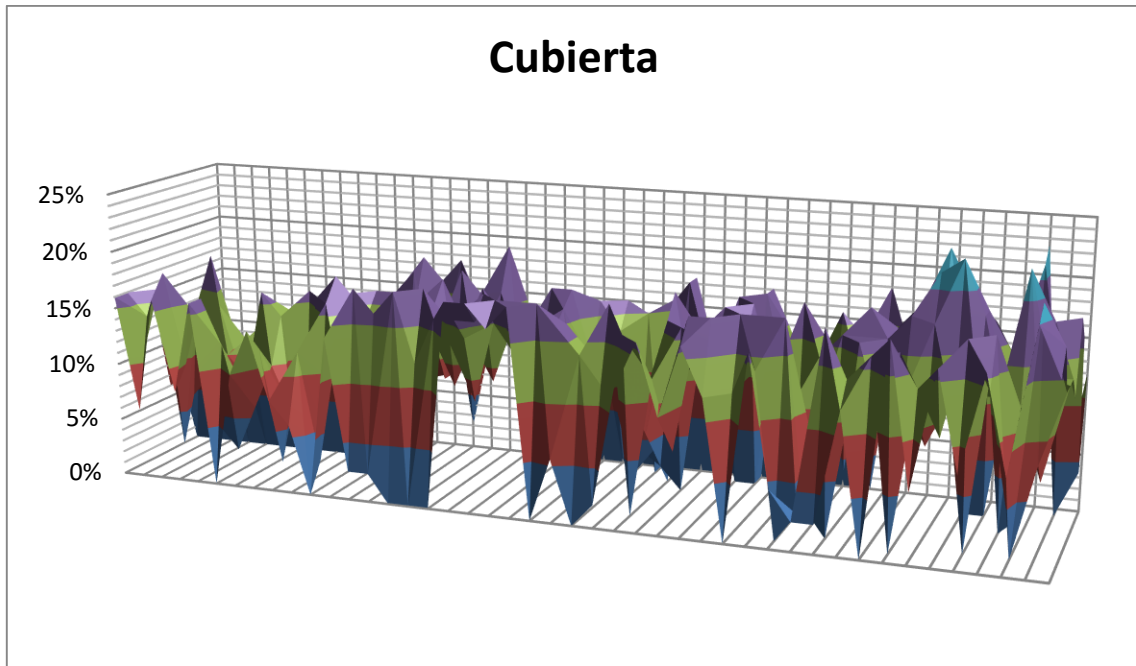
Gráfico 7.21. Gráfico de porcentajes de espesores en la cubierta parte de proa.

Esta parte es la parte de la cubierta situada más a proa de las que se han estudiado. El valor máximo de corrosión es del 23% y su media es del 12%.

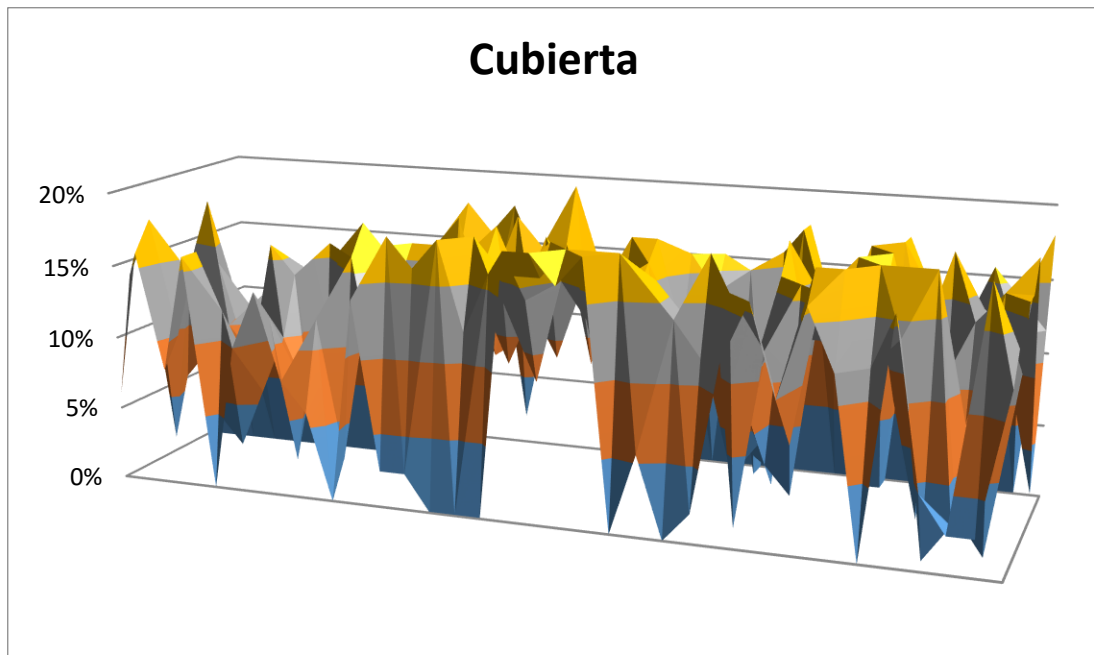
Gráfico 7.22. Gráfico de los espesores eliminando los valores superiores al 20%.

El gráfico 7.22 es el mismo que el gráfico 7.21 pero eliminando la parte de las mediciones que contienen valores superiores al 20%. La media de estos valores es un 11%, se puede observar que la diferencia no es tan grande como se esperaba, debido a que la corrosión se presenta de forma constante en toda la superficie.
