2.4. FICHAS PATOLÓGICAS

FICHA	INMUEBLE	LOCALIZACIÓN		
01	Av Rosalía de Castro, 95	Montrove, Oleiros (A Coruña)		
SITUACIÓN DE LA LESIÓN		SITUACIÓN EN PLANO		
Planta semisótano y planta baja.

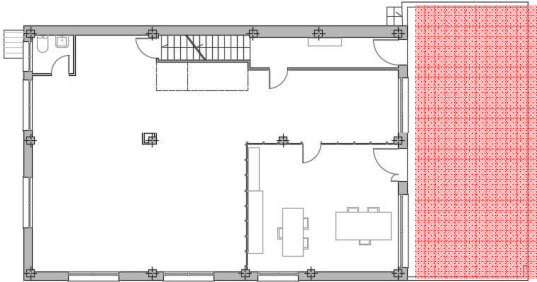
ELEMENTO				
Forjado.				
SISTEMA CONSTRUCTIVO				
Forjado de cubierta del porche.				
TIPO DE LESIÓN				
Química: Eflorescencias y alteración de la armadura.				
DESCRIPCIÓN DE LA LESIÓN		ANÁLISIS DE POSIBLES CAUSAS		
<p>Humedad visible en baldosas del forjado del porche. En este se producen en su cara inferior, eflorescencias, manchas y deterioro de las armaduras interiores de dicho forjado, y llega a afectar a los muros perimetrales.</p>		<p>Filtración de agua de lluvia a través de los elementos constructivos debido a la ausencia total de barreras de aislamiento. Si existe una ligera pendiente, pero no es suficiente por si sola.</p>		
CLASIFICACIÓN		POSIBLES ACTUACIONES		
Elemento estructural:		<p>Demolición de las baldosas y recrecido del forjado y ejecución de barreras de aislamiento, nueva pendiente y capa de terminación más adecuada para exterior. Saneado de armaduras de ser necesario.</p>

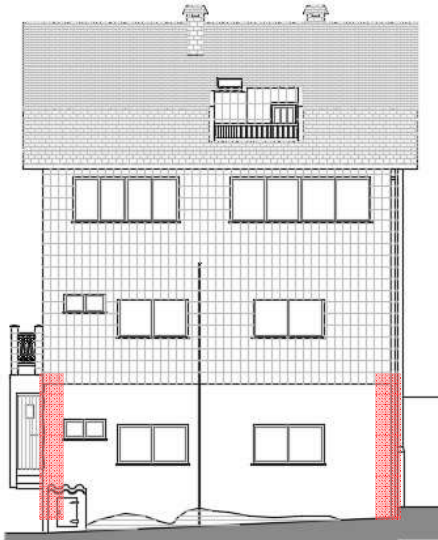
FICHA		INMUEBLE	LOCALIZACIÓN	
03		Av Rosalía de Castro, 95	Montrove, Oleiros (A Coruña)	
SITUACIÓN DE LA LESIÓN		SITUACIÓN EN PLANO		
Fachadas Sur y Este.

ELEMENTO				
Pilares de esquina.				
SISTEMA CONSTRUCTIVO				
Pilares estructurales.				
TIPO DE LESIÓN				
Física: Grietas y desprendimiento de recubrimiento de hormigón en pilares de esquina.				
DESCRIPCIÓN DE LA LESIÓN		ANÁLISIS DE POSIBLES CAUSAS		
Grietas y desprendimiento del material de recubrimiento de los pilares de esquina en las zonas de fachada en las que no existe un acabado con recubrimiento.		Dilatación y oxidación de las armaduras debido a un recubrimiento de hormigón insuficiente en pilares, lo cual facilita que no estén suficientemente protegidas del agua y la humedad.		
CLASIFICACIÓN		POSIBLES ACTUACIONES		
Elemento estructural:		Repicado del recubrimiento afectado, con posterior cepillado y pasivado de las armaduras afectadas y ejecución de un nuevo recubrimiento.

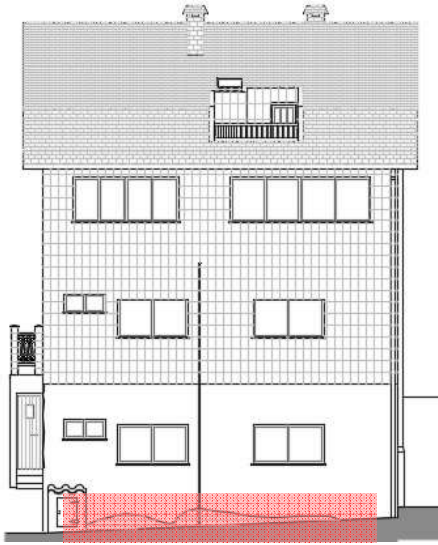
FICHA		INMUEBLE	LOCALIZACIÓN		
04		Av Rosalía de Castro, 95	Montrove, Oleiros (A Coruña)		
SITUACIÓN DE LA LESIÓN		SITUACIÓN EN PLANO			
Fachada Sur.

ELEMENTO					
Recubrimiento de muro estructural.					
SISTEMA CONSTRUCTIVO					
Muro de fachada.					
TIPO DE LESIÓN					
Física: Desprendimiento del material de recubrimiento del muro de fachada.					
DESCRIPCIÓN DE LA LESIÓN		ANÁLISIS DE POSIBLES CAUSAS			
El material de recubrimiento de fachada se ha desprendido dejando el muro estructural al descubierto.		Ascensión de la humedad del terreno por capilaridad que afecta a la cohesión del recubrimiento y su adherencia al hormigón, además de las posibles oscilaciones térmicas que afectarían a dicha adherencia por los cambios de volumen.			
CLASIFICACIÓN		POSIBLES ACTUACIONES			
Elemento estructural:		Repicado del material de recubrimiento afectado, impermeabilización del muro con respecto al terreno y ejecución de un nuevo recubrimiento.

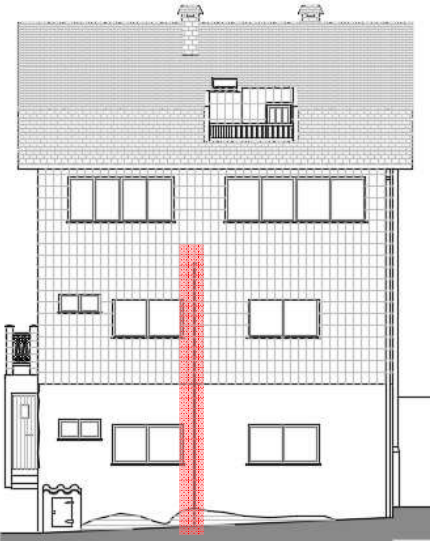
FICHA	INMUEBLE	LOCALIZACIÓN		
05	Av Rosalía de Castro, 95	Montrove, Oleiros (A Coruña)		
SITUACIÓN DE LA LESIÓN		SITUACIÓN EN PLANO		
Fachada Sur.

ELEMENTO	Tubería.			
SISTEMA CONSTRUCTIVO	Tubería de abastecimiento de agua.			
TIPO DE LESIÓN	Física: Instalaciones sin uso en fachada.			
DESCRIPCIÓN DE LA LESIÓN	En la fachada perviven tuberías sin uso que servían para abastecer de agua a la edificación antes de su ampliación. Actualmente afean y ensucian la fachada por la oxidación de sus anclajes.	ANÁLISIS DE POSIBLES CAUSAS		
		Incorrecta ejecución de las instalaciones de la vivienda.		
CLASIFICACIÓN	Elemento estructural:	POSIBLES ACTUACIONES		
<table border="1"> <tr> <td>Si</td> <td>No</td> </tr> </table>		Si	No	Retirada de la tubería y sus anclajes, limpieza de manchas de óxido de la fachada y sellado de orificios de taladro con mortero del mismo color que la terminación de la fachada.
Si	No			
Peligro de estabilidad:				
Baja	Media	Alta		
Urgencia de intervención:				
Baja	Media	Alta		
FOTOGRAFÍAS

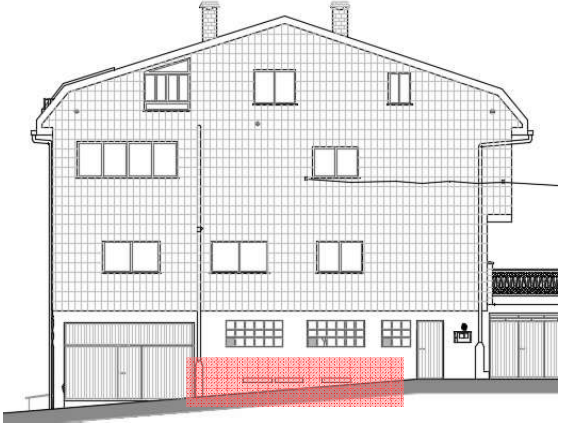
FICHA	INMUEBLE	LOCALIZACIÓN		
06	Av Rosalía de Castro, 95	Montrove, Oleiros (A Coruña)		
SITUACIÓN DE LA LESIÓN		SITUACIÓN EN PLANO		
Fachada este.

ELEMENTO	Recubrimiento de muro.			
SISTEMA CONSTRUCTIVO	Muro de fachada.			
TIPO DE LESIÓN	Física: Manchas de humedad.			
DESCRIPCIÓN DE LA LESIÓN		ANÁLISIS DE POSIBLES CAUSAS		
Manchas de humedad en la parte baja del muro de fachada en contacto con el terreno.		<p>La pendiente del terreno conduce las aguas hacia la fachada.</p> <p>La fachada carece de barreras de aislamiento contra la ascensión por capilaridad.</p>		
CLASIFICACIÓN		POSIBLES ACTUACIONES		
Elemento estructural:		<p>Corregir la pendiente del terreno para que conduzca las aguas fuera de la fachada.</p> <p>Ejecución de barreras de aislamiento para evitar la ascensión por capilaridad de la humedad en el muro.</p>		
<table border="1"> <tr> <td>Si</td> <td>No</td> </tr> </table>			Si	No
Si	No

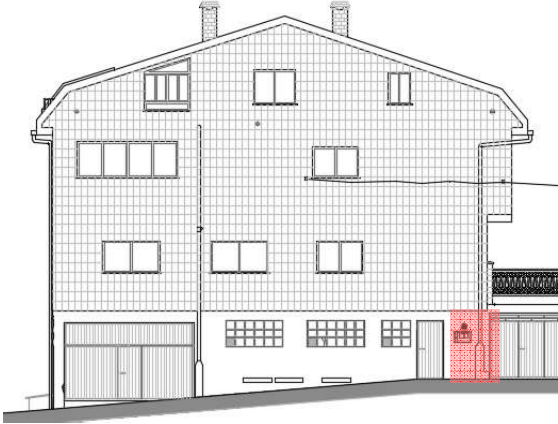
FICHA		INMUEBLE	LOCALIZACIÓN
07		Av Rosalía de Castro, 95	Montrove, Oleiros (A Coruña)
SITUACIÓN DE LA LESIÓN			SITUACIÓN EN PLANO
Fachada este y muro interior del semisótano.

ELEMENTO			
Recubrimiento de muro.			
SISTEMA CONSTRUCTIVO			
Muro de fachada y muro estructural.			
TIPO DE LESIÓN			
Física: Manchas de humedad.			
DESCRIPCIÓN DE LA LESIÓN			ANÁLISIS DE POSIBLES CAUSAS
<p>Manchas de humedad en muro de fachada, que lo traspasan y afectan al muro estructural colindante. Esta humedad envuelve la zona correspondiente a la acometida eléctrica del edificio y la instalación eléctrica de la planta semisótano.</p>			<p>Entrada de agua a través del muro por el orificio situado sobre la acometida de agua. Situación empeorada por la pérdida de agua por la bajante del canalón (ficha 08).</p>
CLASIFICACIÓN			POSIBLES ACTUACIONES
Elemento estructural:			<p>Eliminación del orificio sobre la acometida, con terminación igual al resto de la fachada. Reparación del canalón y la bajante (ficha 08).</p>

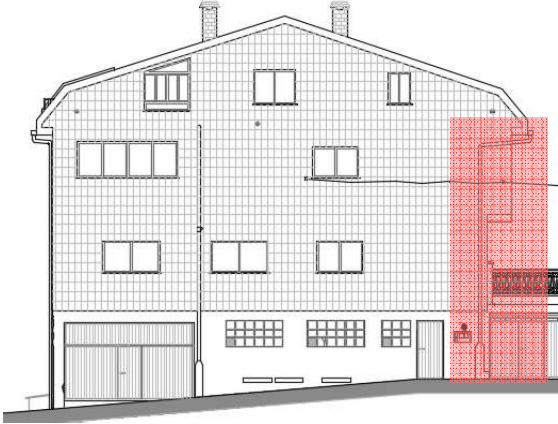
FICHA	INMUEBLE	LOCALIZACIÓN
08	Av Rosalía de Castro, 95	Montrove, Oleiros (A Coruña)
SITUACIÓN DE LA LESIÓN		SITUACIÓN EN PLANO
Fachada este.

ELEMENTO	Canalón y bajante de pluviales.	
SISTEMA CONSTRUCTIVO	Instalación de saneamiento.	
TIPO DE LESIÓN	Física: Deterioro del canalón y rotura de la bajante de pluviales.	
DESCRIPCIÓN DE LA LESIÓN	ANÁLISIS DE POSIBLES CAUSAS	
El canalón y la bajante se encuentran deteriorados, con deformaciones y roturas, que liberan parte del agua de lluvia por la fachada en el encuentro entre la bajante y el guardacaños.	Deterioro de la instalación de recogida de pluviales y actos vandálicos por parte de un vecino y su escopeta de balines años atrás.	
CLASIFICACIÓN	POSIBLES ACTUACIONES	
Elemento estructural:	Retirada de los canalones y de la bajante dañados, y reposición de los mismos. Repicado del guardacaños de obra e instalación de uno más acorde.	
Si No		
Peligro de estabilidad:

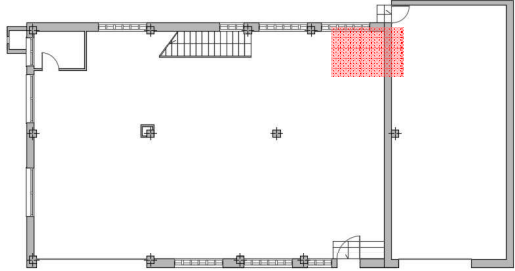
FICHA		INMUEBLE		LOCALIZACIÓN	
09		Av Rosalía de Castro, 95		Montrove, Oleiros (A Coruña)	
SITUACIÓN DE LA LESIÓN				SITUACIÓN EN PLANO	
Planta semisótano.

ELEMENTO					
Recubrimiento de muro.					
SISTEMA CONSTRUCTIVO					
Muro estructural y muro de fachada.					
TIPO DE LESIÓN					
Física: Manchas de humedad					
DESCRIPCIÓN DE LA LESIÓN				ANÁLISIS DE POSIBLES CAUSAS	
Manchas de humedad en la esquina y en la parte baja de los muros de fachada y estructural.				Filtración de agua debido a una mala resolución constructiva del encuentro de la fachada con la barandilla del porche. Filtración de agua debido a la ausencia de barreras impermeabilizantes en el muro de fachada en contacto con el terreno.	
CLASIFICACIÓN				POSIBLES ACTUACIONES	
Elemento estructural:				Ejecución de las medidas explicadas en la ficha 01.	
Si		No			
Peligro de estabilidad:				Ejecución de una barrera impermeabilizante en la parte exterior del muro de fachada en contacto con el terreno.

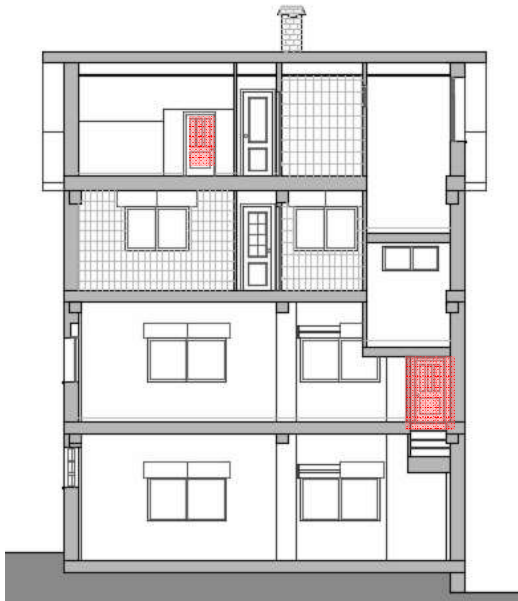
FICHA		INMUEBLE	LOCALIZACIÓN
11		Av Rosalía de Castro, 95	Montrove, Oleiros (A Coruña)
SITUACIÓN DE LA LESIÓN		SITUACIÓN EN PLANO	
Planta baja y Planta bajo cubierta.

ELEMENTO			
Hueco de paso.			
SISTEMA CONSTRUCTIVO			
Puertas.			
TIPO DE LESIÓN			
Física: Altura libre insuficiente.			
DESCRIPCIÓN DE LA LESIÓN		ANÁLISIS DE POSIBLES CAUSAS	
La altura libre entre forjados de planta baja y escalera, y entre forjados de bajo cubierta y cubierta resulta insuficiente para el paso seguro de personas.		Ejecución incorrecta de las zonas de paso y las escaleras a planta semisótano.	
CLASIFICACIÓN		POSIBLES ACTUACIONES	
Elemento estructural:		Reconstrucción de la escalera siguiendo la huella de la del resto de plantas. Intervención en profundidad en la cubierta para garantizar la altura libre, bien ampliando, bien eliminando la terraza.	
Si No			
Peligro de estabilidad:			
Baja	Media		
Urgencia de intervención:

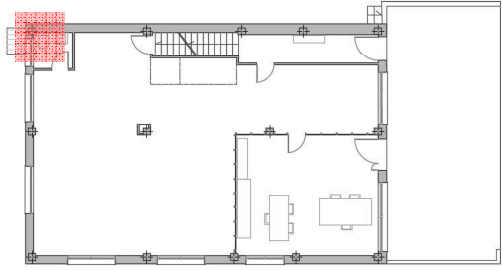
FICHA	INMUEBLE	LOCALIZACIÓN		
12	Av Rosalía de Castro, 95	Montrove, Oleiros (A Coruña)		
SITUACIÓN DE LA LESIÓN		SITUACIÓN EN PLANO		
Planta baja.

ELEMENTO	Muro y techo.			
SISTEMA CONSTRUCTIVO	Muro de fachada y parte inferior del forjado.			
TIPO DE LESIÓN	Física: Manchas de humedad.			
DESCRIPCIÓN DE LA LESIÓN		ANÁLISIS DE POSIBLES CAUSAS		
Manchas de humedad en la esquina suroeste superior de la habitación (parte más expuesta a las inclemencias del clima y al viento del valle).		La incorrecta ejecución del vuelo del tejado, con mesetas que acumulan agua. La pérdida del mortero de las juntas de los azulejos, que permite el paso de agua y dificulta su evaporación.		
CLASIFICACIÓN		POSIBLES ACTUACIONES		
Elemento estructural:		Retirada y limpieza de la lechada deteriorada y reposición de la misma. Demolición de los remates del vuelo del tejado y reconstrucción mejorando su tipología.		
<table border="1"> <tr> <td>Si</td> <td>No</td> </tr> </table>			Si	No

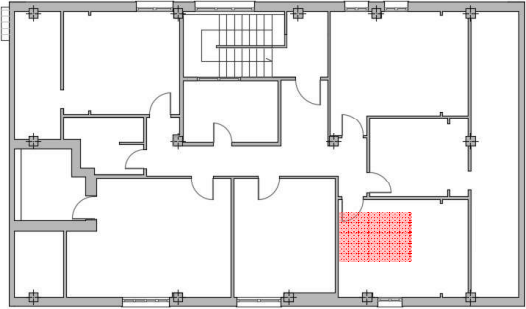
FICHA	INMUEBLE	LOCALIZACIÓN
13	Av Rosalía de Castro, 95	Montrove, Oleiros (A Coruña)
SITUACIÓN DE LA LESIÓN		SITUACIÓN EN PLANO
Planta Bajo cubierta.

ELEMENTO	Forjado.	
SISTEMA CONSTRUCTIVO	Forjado de cubierta.	
TIPO DE LESIÓN	Física: Filtración de agua de lluvia.	
DESCRIPCIÓN DE LA LESIÓN	ANÁLISIS DE POSIBLES CAUSAS	
Marcas de escorrentía de agua por el paramento hasta la lámpara de techo, con posible riesgo eléctrico.	Las piezas de remate de la chimenea de ventilación y de la cumbre del tejado se encuentran deterioradas, permitiendo el paso de agua en esos puntos conflictivos.	
CLASIFICACIÓN	POSIBLES ACTUACIONES	
Elemento estructural:	Reposición de las piezas deterioradas de cubierta. Pintado del paramento.	
Si No		
Peligro de estabilidad:		
Baja Media Alta		
Urgencia de intervención:		
Baja Media Alta		
FOTOGRAFÍAS

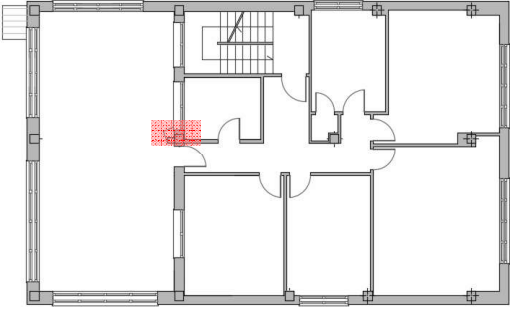
FICHA		INMUEBLE	LOCALIZACIÓN
14		Av Rosalía de Castro, 95	Montrove, Oleiros (A Coruña)
SITUACIÓN DE LA LESIÓN			SITUACIÓN EN PLANO
Planta primera.

ELEMENTO			
Tuberías.			
SISTEMA CONSTRUCTIVO			
Tuberías de saneamiento.			
TIPO DE LESIÓN			
Física: Ejecución inadecuada de la instalación de saneamiento.			
DESCRIPCIÓN DE LA LESIÓN			ANÁLISIS DE POSIBLES CAUSAS
Sistema de tuberías vistas con distancias a bajante inadecuadas, sin aislamiento, con nudos imposibles, atascos y olores. Incluso circulando por fachada.			Proyección inadecuada de las instalaciones.
CLASIFICACIÓN			POSIBLES ACTUACIONES
Elemento estructural:			Retirada de la instalación actual y ejecución de una nueva, cumpliendo el CTE.
Si		No	
Peligro de estabilidad:			
Baja	Media	Alta	
Urgencia de intervención:			
Baja	Media	Alta	
FOTOGRAFÍAS

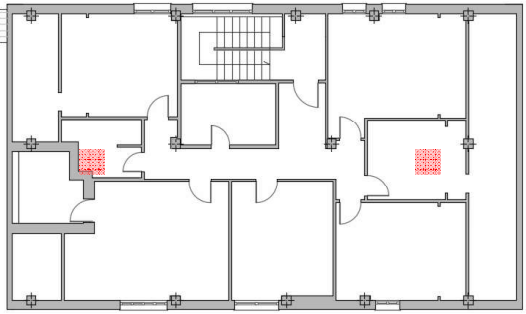
FICHA		INMUEBLE	LOCALIZACIÓN
16		Av Rosalía de Castro, 95	Montrove, Oleiros (A Coruña)
SITUACIÓN DE LA LESIÓN			SITUACIÓN EN PLANO
Planta bajo cubierta.

ELEMENTO			
Carpintería de madera.			
SISTEMA CONSTRUCTIVO			
Ventana de cubierta.			
TIPO DE LESIÓN			
Física: Pudrición de la ventana y entrada de agua.			
DESCRIPCIÓN DE LA LESIÓN			ANÁLISIS DE POSIBLES CAUSAS
Entrada de agua a través de la ventana con su consiguiente pudrición e hinchazón.			Deterioro de las juntas de estanqueidad de la ventana y nulo mantenimiento de la misma durante un largo tiempo de exposición.
CLASIFICACIÓN			POSIBLES ACTUACIONES
Elemento estructural:			Retirada de la carpintería actual y reposición por una nueva.
Si		No	
Peligro de estabilidad:			
Baja	Media	Alta	
Urgencia de intervención:			
Baja	Media	Alta	
FOTOGRAFÍAS

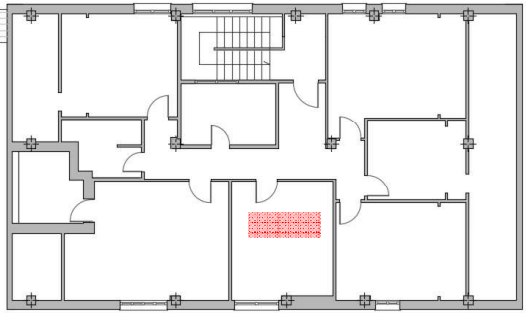
FICHA		INMUEBLE	LOCALIZACIÓN
17		Av Rosalía de Castro, 95	Montrove, Oleiros (A Coruña)
SITUACIÓN DE LA LESIÓN			SITUACIÓN EN PLANO
Planta bajo cubierta.

ELEMENTO			
Placa de cartón-yeso.			
SISTEMA CONSTRUCTIVO			
Falso techo.			
TIPO DE LESIÓN			
Física: Grieta longitudinal.			
DESCRIPCIÓN DE LA LESIÓN			ANÁLISIS DE POSIBLES CAUSAS
Grieta longitudinal estable en la unión entre placas.			Incorrecta ejecución del falso techo en el encuentro entre placas, produciéndose grietas por la extrema variación de temperatura debido a la ausencia de aislamiento térmico en la cubierta.
CLASIFICACIÓN			POSIBLES ACTUACIONES
Elemento estructural:			Aplicación de una cinta de unión entre placas y posterior enlucido.
Si		No	
Peligro de estabilidad:			
Baja	Media	Alta	
Urgencia de intervención:			
Baja	Media	Alta	
FOTOGRAFÍAS

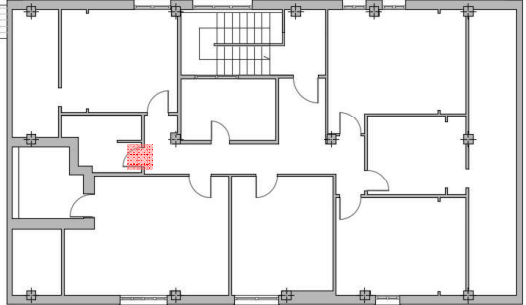
FICHA		INMUEBLE	LOCALIZACIÓN		
18		Av Rosalía de Castro, 95	Montrove, Oleiros (A Coruña)		
SITUACIÓN DE LA LESIÓN		SITUACIÓN EN PLANO			
Planta bajo cubierta.

ELEMENTO					
Techo.					
SISTEMA CONSTRUCTIVO					
Forjado de cubierta.					
TIPO DE LESIÓN					
Mecánica: Erosión de la superficie del techo.					
DESCRIPCIÓN DE LA LESIÓN		ANÁLISIS DE POSIBLES CAUSAS			
Erosión en la parte superficial del techo en su encuentro con la puerta.		El impacto continuado de la puerta contra el techo ha producido la erosión del mismo. Esto es debido a que no se tuvo en cuenta el ángulo de apertura de la puerta y su tamaño a la hora de ejecutarla.			
CLASIFICACIÓN		POSIBLES ACTUACIONES			
Elemento estructural:		Cambio del sistema de apertura de la puerta (apertura hacia el exterior o corredera), y enlucido de la erosión.			
<table border="1"> <tr> <td>Si</td> <td>No</td> </tr> </table>				Si	No
Si	No				
Peligro de estabilidad:

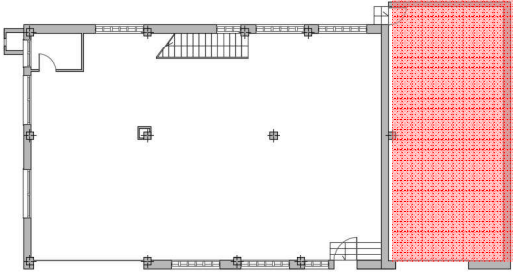
FICHA	INMUEBLE	LOCALIZACIÓN		
19	Av Rosalía de Castro, 95	Montrove, Oleiros (A Coruña)		
SITUACIÓN DE LA LESIÓN		SITUACIÓN EN PLANO		
Planta semisótano.

-				
SISTEMA CONSTRUCTIVO				
-				
TIPO DE LESIÓN				
Infestación por roedores.				
DESCRIPCIÓN DE LA LESIÓN		ANÁLISIS DE POSIBLES CAUSAS		
Restos de excrementos y cadáveres de roedores en el anexo al semisótano, con el consiguiente riesgo sanitario.		Existencia de orificios de entrada y acumulación de trastos que facilitan la nidación.		
CLASIFICACIÓN		POSIBLES ACTUACIONES		
Elemento estructural:		Taponado de orificios, eliminación de trastos, limpieza y desratización.		
<table border="1"> <tr> <td>Si</td> <td>No</td> </tr> </table>			Si	No
Si	No			
Peligro de estabilidad:				
<table border="1"> <tr> <td>Baja</td> <td>Media</td> <td>Alta</td> </tr> </table>			Baja	Media
Baja	Media	Alta		
Urgencia de intervención:				
<table border="1"> <tr> <td>Baja</td> <td>Media</td> <td>Alta</td> </tr> </table>		Baja	Media	Alta
Baja	Media	Alta		
FOTOGRAFÍAS

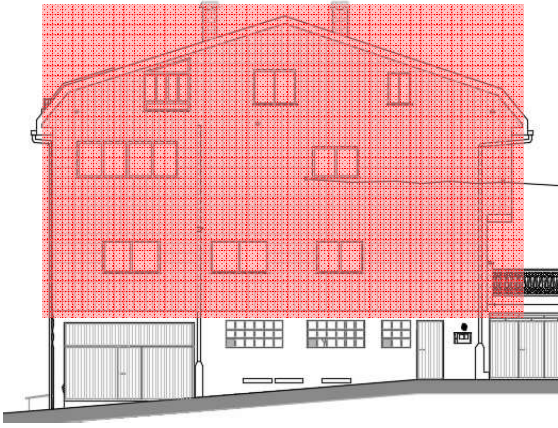
FICHA		INMUEBLE	LOCALIZACIÓN
20		Av Rosalía de Castro, 95	Montrove, Oleiros (A Coruña)
SITUACIÓN DE LA LESIÓN			SITUACIÓN EN PLANO
Fachadas sur, este y oeste.

ELEMENTO			
Recubrimiento cerámico.			
SISTEMA CONSTRUCTIVO			
Fachada cerámica.			
TIPO DE LESIÓN			
Física: Pérdida de la lechada entre juntas de azulejo.			
DESCRIPCIÓN DE LA LESIÓN			ANÁLISIS DE POSIBLES CAUSAS
Pérdida de la lechada en las juntas de los azulejos de fachada, provocando filtraciones hacia el interior, y dificultando su evaporación por la naturaleza del material.			La acción del agua de lluvia, los cambios de temperatura y el envejecimiento de los materiales.
CLASIFICACIÓN			POSIBLES ACTUACIONES
Elemento estructural:			Retirada y limpieza de la lechada deteriorada y reposición de la misma.
Si		No	
Peligro de estabilidad:			
Baja	Media	Alta	
Urgencia de intervención:			
Baja	Media	Alta	
FOTOGRAFÍAS

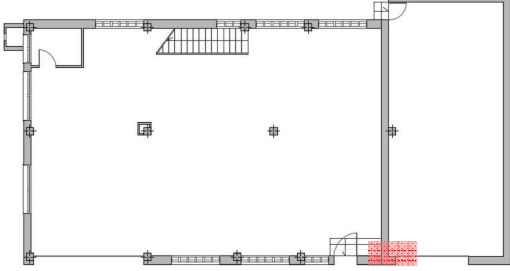
FICHA		INMUEBLE	LOCALIZACIÓN				
22		Av Rosalía de Castro, 95	Montrove, Oleiros (A Coruña)				
SITUACIÓN DE LA LESIÓN		SITUACIÓN EN PLANO					
Planta semisótano.

ELEMENTO							
Cableado.							
SISTEMA CONSTRUCTIVO							
Instalación eléctrica.							
TIPO DE LESIÓN							
Instalación eléctrica obsoleta.							
DESCRIPCIÓN DE LA LESIÓN		ANÁLISIS DE POSIBLES CAUSAS					
La instalación eléctrica se presenta incompleta, mal dimensionada y obsoleta en sus componentes y seguridad.		Envejecimiento y mala proyección y ejecución de la instalación eléctrica.					
CLASIFICACIÓN		POSIBLES ACTUACIONES					
Elemento estructural:		Demolición y reconstrucción de la instalación eléctrica según el reglamento electrotécnico de baja tensión y el CTE.					
Si				No			
Peligro de estabilidad:							
Baja				Media		Alta	
Urgencia de intervención:							
Baja		Media		Alta			
FOTOGRAFÍAS
