**ESTUDIO PATOLÓGICO Y PROPUESTA DE INTERVENCIÓN
EN ESCUELA TÉCNICA SUPERIOR DE NÁUTICA Y
MÁQUINAS (Universidad de A Coruña. Campus de Riador)**

Alumno: MAURO FERNÁNDEZ RODRÍGUEZ

MÁSTER REHABILITACIÓN ARQUITECTÓNICA. UNIVERSIDAD DE A CORUÑA

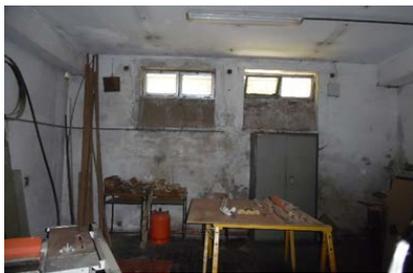
Filtraciones de agua de lluvia que penetran hacia el interior del sótano a través de los muros de cerramiento, procedentes del terreno. Dichas filtraciones ocasionan daños en el revestimiento de la cara interior del muro, e incluso, pueden llegar a debilitar el propio muro.

Ilustración 15: Daños por filtraciones de lluvia

Las filtraciones de agua de lluvia a través de los muros de sótano, se originan por diversos motivos, desde defectos constructivos o de diseño, hasta desgaste natural de los materiales o debido a agentes externos. En este caso, entendiéndose que las filtraciones se originan desde un tiempo atrás reciente, se descarta el defecto constructivo o de diseño, con lo que se entiende que los materiales de impermeabilización dispuestos por el extradós de los muros, se han desgastado debido al crecimiento de vegetación, a la exposición continua de las aguas pluviales y a los movimientos del propio terreno. Además, no se trata de un hecho puntual en una zona del edificio, sino que en la casi totalidad de los muros de sótano que están en contacto con el terreno, se detectan filtraciones de agua, y en otros muros, el revestimiento de la cara interior del muro es a base de azulejos cerámicos, con lo que siendo más resistentes que la pintura al ataque del agua, no se manifiestan daños.

Como primera medida, se propone realizar catas en el exterior de los muros, y concretamente, en las zonas del interior del recinto y donde hay terreno o zona ajardinada, ya que la excavación será menos costosa. Una vez realizadas las distintas catas, se podrá determinar cuál es el origen exacto de las filtraciones, si es que se ha desgastado o roto la impermeabilización, si el drenaje exterior está roto o debido a los cambios de dirección de las aguas pluviales por la realización de construcciones próximas, el drenaje ha dejado de ser efectivo. Con lo que cualquiera sea la causa, o incluso, si hay una combinación de ambas, no se contempla otra posibilidad, que sea la ejecución de una nueva impermeabilización del extradós del muro o la nueva ejecución del drenaje, sin que exista la posibilidad de realizar parches, ni en la impermeabilización ni en el drenaje, ya que eso conllevará a que el problema preexista y vuelva a manifestarse en un futuro próximo. Se deja constancia, de que no se recomienda el uso de pinturas impermeables, sino que de láminas o mantas sólidas, ya que son más resistentes a la degradación, aunque una combinación de ambas sería la solución más correcta.

Una vez reparado el origen, se procederá al repicado del revestimiento afectado, y cuando el contenido de humedad haya descendido por debajo del 10%, se enyesará y se aplicará la pintura correspondiente. Respecto a los daños ocasionados en el mármol, se propone limpiarlo periódicamente hasta que se elimine toda la humedad, sin aplicar pulido, ya que de ese modo se cerrarán los poros y no se evacuará la humedad.

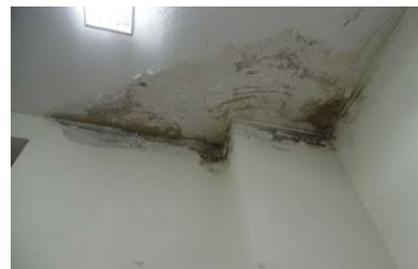
Ilustración 14: Daños por filtraciones de lluvia

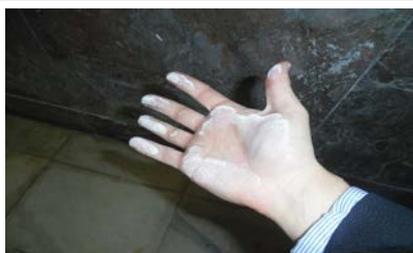
Ilustración 16: Polvo de los sedimentos de mármol

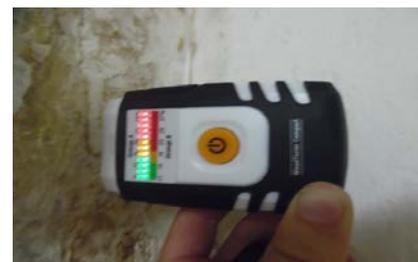
Ilustración 17: Mediciones de humedad en paramentos

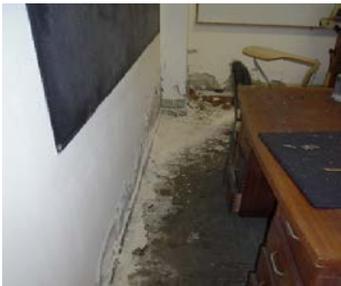
Las humedades por capilaridad se manifiestan en la parte baja de los muros que están en contacto con el terreno, ya que el agua pluvial o freática, asciende por los materiales del muro debido a la tensión superficial y otros factores, llegando a una altura aproximada de entre 30 – 50 cm, aunque en algunos casos puede ser incluso superior.

Ilustración 21: Daños por

El agua que contiene el terreno, tanto sea agua del nivel freático, como aguas pluviales o incluso aguas procedentes de la rotura de las canalizaciones que discurren por las inmediaciones, al entrar en contacto con los elementos de la edificación, asciende por estos en función de la estructura de poros de los materiales que componen el muro, el pilar u otros elementos constructivos. Con lo que el fenómeno de capilaridad, consiste en que el agua que contiene el terreno, asciende por los poros de los materiales, siempre y cuando, la fuerza intermolecular o cohesión intermolecular es menor que la adhesión del líquido con las paredes del material. Si no se disponen barreras impermeables horizontales, en la bases de los elementos citados, el agua podrá ascender libremente, hasta que su propio peso es superior a la tensión superficial.

Se trata de una lesión, que en un principio, no tiene incidencia estructural, aunque sí que aportan contenidos de humedad al interior del edificio, siendo perjudiciales para el confort, y además, degradan los revestimientos interiores o exteriores de los muros. De todos modos, se debe poner solución al origen, ya que a lo largo del tiempo, las sales que contiene el agua del terreno, irán erosionando y degradando los materiales que componen los elementos que están en contacto con el terreno.

Se debe partir de la base, de que no se trata de un hecho puntual, sino que es algo generalizado en todos los muros de sótano que están en contacto con el terreno, con lo que la reparación del origen tampoco puede ser puntual, lo que conlleva a un gasto más elevado.

Como medida resolutive de reparación de la causa, se propone la inyección de materiales hidrofugantes, lo que consiste en realizar orificios en la parte baja del muro, con orificios alternos en dos hileras separadas unos 15 centímetros y con una profundidad de 2/3 del espesor del muro. Los agujeros tendrán un espesor de 12 a 17 mm y con una inclinación de entre 30º - 45º, dejando una distancia entre orificios de 15 cm. Posteriormente, se procederá a la inyección del líquido para saturar los poros. Además, debido a que será necesario la intervención por el extradós del muro para la disposición de una impermeabilización y/o la reparación del drenaje, se puede aprovechar dicha operación para realizar también los orificios por la cara exterior, y para disponer barreras impermeables verticales, que ayudarán a que el agua no penetre hacia el interior. Esta operación, únicamente se podrá desarrollar siempre que el muro tenga un contenido de humedad inferior a 70% y cuando la superficie estará limpia, seca y sin polvo, grasa, salitre u otros contaminantes.

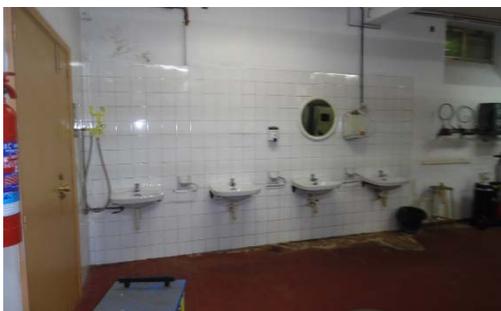
Los escapes accidentales de agua, como es el presente caso, procedente de conducciones de suministro de agua o de conducciones de desagües, manifestándose goteras o daños de forma puntual y más acentuada en un determinado punto, que es donde suele estar la fuga, para posteriormente, extenderse hacia los contornos.

Ilustración 25: Daños por escape de agua

En el presente caso, no se manifiesta agua de forma continua, con lo que se descarta que el origen se sitúe en una tubería de suministro, y además, se comprueba que el desagüe de los lavabos que discurre a la vista no tiene fuga, con lo que se entiende que el origen se sitúa en una parte de los desagües que discurren oculta, de todos modos, será necesario realizar una cata en la zona para localizar y verificar el punto exacto de la fuga.

Se trata de una lesión sin incidencia estructural, pero con aporte de humedades y malos olores al interior del edificio, que afectarán al confort. Además, dichas fugas de agua ocasionan desperfectos en los revestimientos de los paramentos y solados a los que afectan, como es en este caso, en el que se ha dañado el solado proyectado.

En este caso, no es posible determinar el origen exacto de los daños sin realizar una pequeña intervención, la que consistirá en ejecutar una cata en los azulejos del paramento, en el entorno de donde se sitúan los daños más avanzados y de ese modo, poder determinar la procedencia de la fuga.

Es probable, que la fuga de agua se sitúe después de los tramos de PVC de los lavados, y debido a la antigüedad de la edificación y por lo inspeccionado en otras zonas del mismo edificio, se presupone que la tubería con fuga de agua es de plomo o fibrocemento, en las que no es viable llevar a cabo ninguna reparación puntual, con lo que se recomienda la sustitución completa del tramo de tubería afectado. Si se lleva a cabo la sustitución del tramo completo de tubería afectado, o incluso, la sustitución de toda la instalación que no esté reformada, se evitarán nuevas fugas de agua en el mismo tramo, lo que conllevaría a realizar nuevas catas, reparaciones y tapados futuros, y al final, el coste de la reparación, sería mayor más elevado que la sustitución.

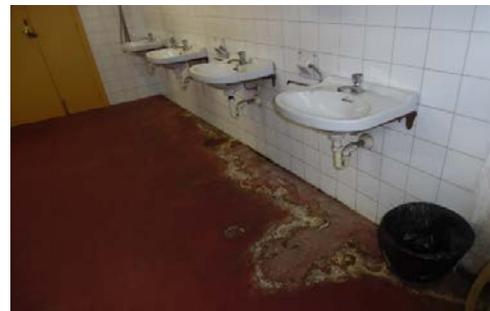
Ilustración 24: Daños por escape de agua

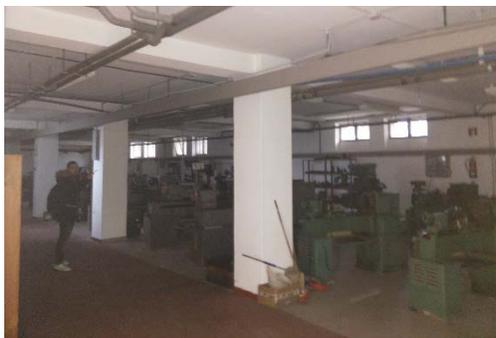
Se observan que hay varios vidrios rotos de las ventanas practicables de ventilación e iluminación natural del sótano. Se tratan de las ventanas iniciales del edificio, formadas por carpintería de aluminio y una luna de vidrio simple de espesor 3 mm.

Ilustración 27: Vidrio en zona de taller de sótano

Las causas que originan la rotura de los vidrios pueden ser muy diversas, desde golpes de aire, impacto de objetos, golpes fortuitos o cambios de temperatura.

La rotura de un vidrio de una ventana, no acarrea daños estructurales, pero si puede tener consecuencias perjudiciales para las personas, como ocasionar cortes en la caída del vidrio roto o cortes cuando se manipule el elemento. Además, el vidrio roto conlleva a la reducción de la eficiencia de aislamiento térmico y acústico del elemento sobre la estancia a la que da servicio.

Una sustitución completa de todas la ventanas, supondría un coste muy elevado, con lo que se propone que cada vez que uno de estos elementos se vayan dañando, vidrios, perfilería o mecanismos, se sustituyan por ventanas con mejores prestaciones y con un acabado estético similar al existente, lo que conlleva a elegir ventanas de aluminio con rotura de puente térmico y vidrios laminados con cámara de aire.

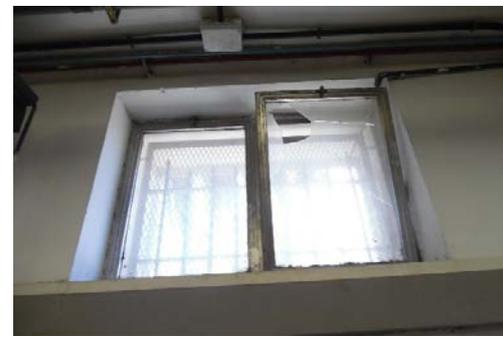
Ilustración 28: Vidrio roto en ventana de sótano

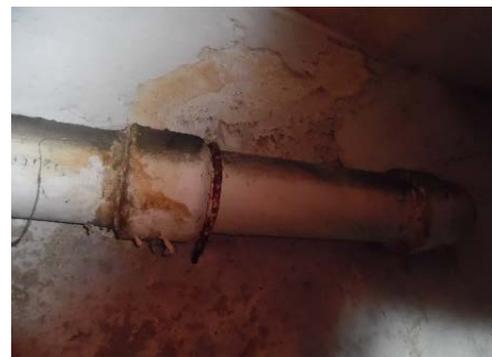
Algunas de las instalaciones de desagüe han quedado anticuadas y están en un alto grado de desgaste, ya que desde la ejecución de la edificación no se han sustituido, con lo que tienen más de 50 años. La mayor parte de la instalación discurre oculta, por lo que no es posible verificar el estado en el que se encuentran, pero en el presente caso, se inspecciona un tramo de tubería de desagüe de fibrocemento que discurre a la vista, el cual se encuentra muy degradado.

Ilustración 29: Tubería fibrocemento en mal estado

Se trata de una lesión sin incidencia estructural, pero con aporte de humedades y malos olores al interior del edificio, que afectarán al confort. Además, dichas fugas de agua ocasionan desperfectos en los revestimientos de los paramentos y solados sobre los que se arroja el agua.

En el caso de las tuberías de fibrocemento, se propone la eliminación completa de las mismas, ya que aun siendo conscientes de que con reparaciones puntuales, como la aplicación de resinas, se subsanaría el origen de la fuga de agua, hay que tener en cuenta que debido al año de ejecución de las mismas, entre 1950 y 1960, se da por seguro que las tuberías contienen amianto, el cual ha sido prohibido totalmente en España en el año 2002, por tratarse de un mineral cancerígeno. Y además, no solo se ha prohibido la fabricación, comercialización e instalación del amianto, sino que es necesario una empresa o equipo especial inscrito en el RERA (Registro de Empresas con Riesgo por Amianto) para su manipulación, retirada y eliminación.

Debido a que es necesario un equipo especializado, que disponga de medios materiales y técnicos muy concretos, el precio de intervención es muy elevado, con lo que se propone hacer una planificación exhaustiva de todos los materiales que se intuya que puedan contener amianto y que se quieran eliminar, para reducir costes y que la intervención de estos equipos especializados sea provechosa.

Con lo que se propone realizar pequeñas catas en los paramentos para determinar el inicio y final de los tramos de tubería de fibrocemento, para poder planificar la sustitución de los mismos por tuberías de PVC y posteriormente realizar los tapados de las catas y disponer los acabados correspondientes, empleando materiales con un nivel bajo de COV, tal y como se ha explicado en anteriores propuestas de intervención.

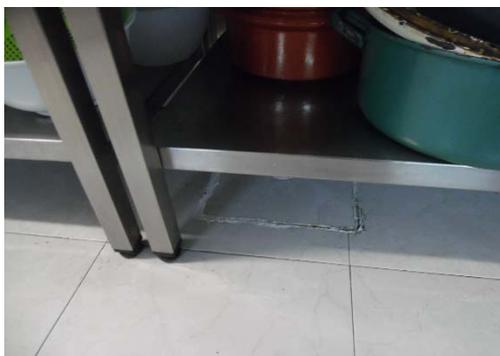
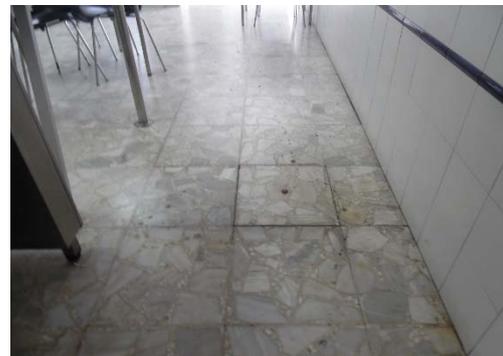
Tras la información recibida y por las observaciones realizadas en las inspecciones, se originan continuos atascos en las arquetas y en las tuberías de desagües enterradas. Además, en ocasiones se desprenden malos olores y aparecen insectos en la zona de la cafetería, lo que da indicios de que la red desagües horizontal se encuentre en mal estado.

Ilustración 35: Arqueta de registro en cafetería

Ilustración 34: Arqueta de registro en cafetería

El desprendimiento de malos olores y la aparición de insectos general unas condiciones ambientales insalubres, disminuyendo el confort. Además, si los atascos no son detectados a tiempo, también pueden inundar estancias y ocasionar numerosos daños materiales.

Se propone la eliminación completa de las tuberías de fibrocemento, ya que hay que tener en cuenta que debido al año de instalación de las mismas, entre 1950 y 1960, se da por seguro que las tuberías contienen amianto, el cual ha sido prohibido totalmente en España en el año 2002, por tratarse de un mineral cancerígeno. Y además, no solo se ha prohibido la fabricación, comercialización e instalación del amianto, sino que es necesario una empresa o equipo especial inscrito en el RERA (Registro de Empresas con Riesgo por Amianto) para su manipulación, retirada y eliminación.

Debido a que es necesario un equipo especializado, que disponga de medios materiales y técnicos muy concretos, el precio de intervención es elevado, con lo que se propone hacer una planificación exhaustiva de todos los materiales que se intuya que puedan contener amianto y que se quieran eliminar, para reducir costes y que la intervención de estos equipos especializados sea provechosa.

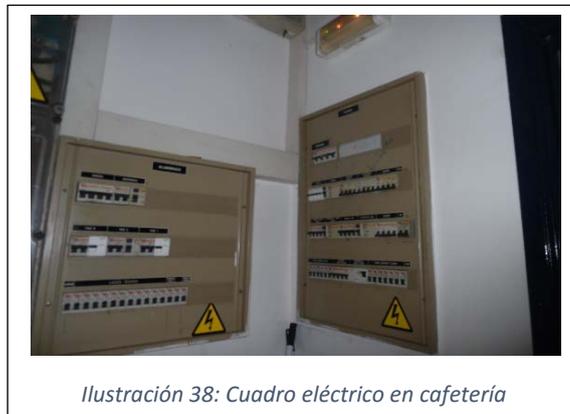
Se localiza la emisión de ruidos anormales con origen en los componentes del cuadro eléctrico de protección de suministro eléctrico a la cafetería. Se trata de un zumbido que provocan las partes metálicas de los magnetotérmicos y/o diferenciales.

Ilustración 38: Cuadro eléctrico en cafetería

Se trata de una lesión, que en una primera instancia no tiene mayor incidencia que la disminución del confort por la emisión de ruidos. De todos modos, se recomienda poner solución a ello, ya que cuando un componente eléctrico no trabaja correctamente, puede derivar en sobrecalentamientos, que a su vez, pueden derivar en incendios con daños importantes.

La intervención que se propone es la sustitución del magnetotérmico que emite el ruido, por otro de las mismas o incluso mejores características, ya que es posible, que dicho elemento no asuma el paso de corriente a la que está siendo expuesto. Se descarta la reparación de dichos elementos, ya que el costo sería más elevado que la propia sustitución, y además, existe un riesgo elevado de que la reparación no se subsane a 100%, al tratarse de un trabajo minucioso.

Además, de dicha intervención, se recomienda realizar una revisión del resto de componentes eléctricos del cuadro, por si es posible detectar algún otro elemento desgastado o parcialmente dañado.

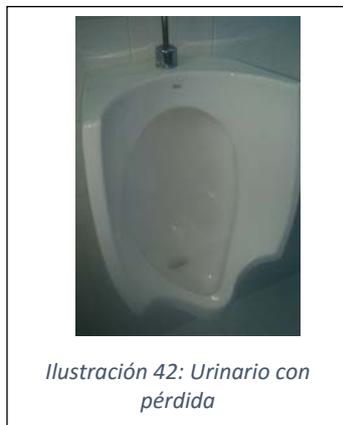
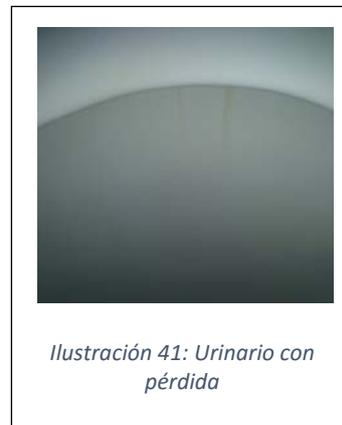
Se localiza un urinario en el aseo de hombres de planta baja con pérdida de agua. Se trata de un goteo constante que provoca el consumo continuo de agua, con las consecuencias que ello tiene, con lo que se propone subsanar dicha lesión.

Las pérdidas de agua que se originan en los aparatos sanitarios, como es el presente caso, en los urinarios, se debe en su gran mayoría, a que se aflojan las piezas que conforman el mecanismo de llenado y vaciado de agua, y a que se desgastan las gomas herméticas de ajuste, con lo que en estos casos, es necesario desmontar los aparatos sanitarios y sustituir las piezas desgastadas, siendo estas tareas de trabajo minuciosas, corriendo el riesgo de que al desmontar los mecanismos, terminen por dañarse otras piezas que ya estaban debilitadas.

Como una forma más de contribuir al ahorro energético, se descarta la posibilidad de desmontar el urinario y cambiar las piezas dañadas del mecanismo, ya que se corre el riesgo de que se vuelvan a dañar en un futuro próximo, además, de que los urinarios existentes tienen un consumo de agua elevado cada vez que se usan, por lo tanto, para cortar de raíz el origen de los daños, se propone la instalación de urinarios que no tengan mecanismos mecánicos para evitar las pérdidas de agua, y además, que no empleen agua en la evacuación de los residuos.

El precio inicial del urinario, es ligeramente superior, pero a corto plazo, se consigue amortizar, ya que como se comentaba, no se consume agua, los gastos de mantenimiento son inferiores al no utilizar mecanismos y además, tampoco es necesario el empleo de metros de tubería para suministrarlos de agua, con lo que el ahorro está justificado.

Se deja constancia de que la sustitución de cada urinario se realizará progresivamente según se vayan dañando, de ese modo, el gasto de inversión es paulatino, y al mismo tiempo, se van reduciendo los gastos de reparación.

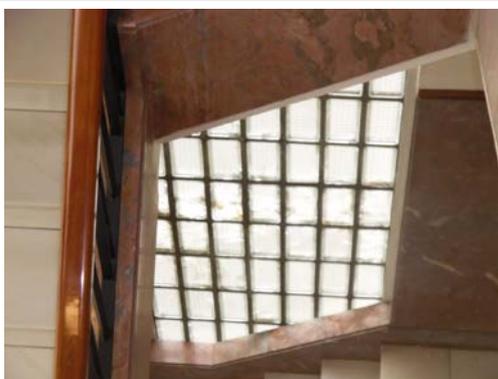
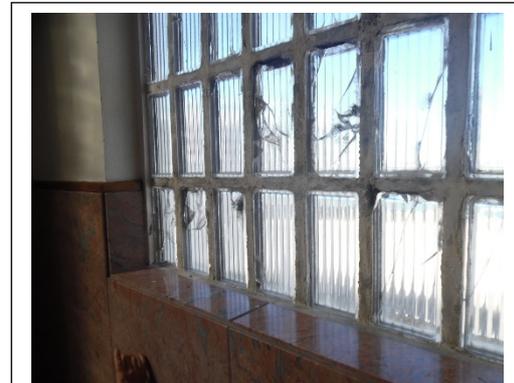
Se localizan números vidrios rotos en el cerramiento exterior de las escaleras de comunicación vertical del ala derecha. Se tratan de bloques de vidrios modulares que realizan la función de cerramiento, y a su vez, dotan de iluminación natural a las escaleras.

Ilustración 46: Vidrio rotos en escaleras

Ilustración 47: Vidrio rotos en escaleras

Las principales causas de las roturas de este tipo de vidrios son las inclemencias meteorológicas. Por un lado, la diferencia de temperatura entre los diferentes meses del año, calor-frio, provoca dilataciones y contracciones en los materiales, siendo el vidrio y el mortero de su perímetro, materiales poco elásticos, con lo que terminan por no asumir dichos movimientos y romper. Otra causa de la rotura de los vidrios, suele ser la acción continuada del viento o la lluvia, ya que trasportan elementos sólidos que impactan contra los vidrios. Los pájaros y otras aves o insectos voladores en ocasiones también provocan fuertes impactos contra los vidrios que ocasionan su rotura.

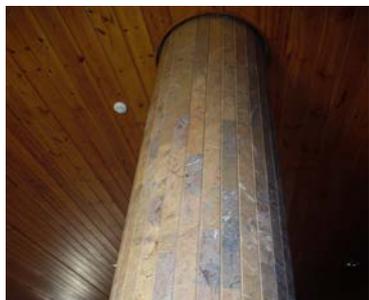
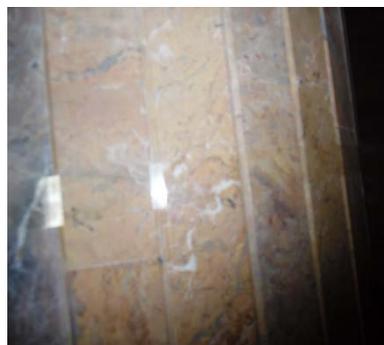
Se han despegado las losas de revestimiento de los pilares/columnas centrales del salón de actos. Algunas de las losas se han desprendido por completo, y está sujetas provisionalmente con cinta adhesiva, y en otros casos, al golpear las baldosas con los nudillos, suena a hueco, lo que da indicios de que en un espacio corto de tiempo, también se van a despegar.

Ilustración 50: Revestimiento

Ilustración 49: Revestimiento despegado

En primer lugar, se propone la retirada y nueva colocación de todas las piezas de ambas columnas, tanto si se han desprendido como si no se han despegado del soporte, ya que es probable que todas las piezas sufran la misma situación, de hecho, tal y como se ha comentado, al golpearlas con los nudillos de las manos suenan a hueco. Aunque antes de realizar las tareas de retirada de las piezas, se debe localizar si existen piezas idénticas en el mercado, ya que se corre el riesgo de que algunas piezas rompan al ser retiradas, y si no se disponen de piezas de repuesto, se rompería la armonía estética. Con lo que si no se disponen de piezas idénticas, se descarta esta propuesta.

Como segunda opción, y como la que se entiende que se debe ejecutar, ya que es poco probable encontrar piezas idénticas, se propone abrazar las columnas, con elementos metálicos longitudinales, de modo que compriman las piezas contra el soporte (pilar), utilizando un elemento metálico de la misma tonalidad de las piezas, para que el impacto visual sea el menor posible.

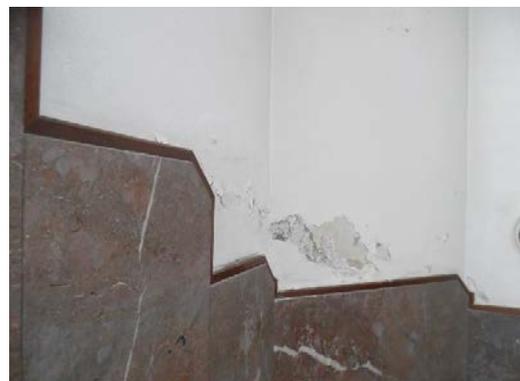
El aspecto exterior del edificio está altamente degradado, tanto el revestimiento de pintura como las piezas de granito situadas a la vista. Además, también, se detectan daños en la cara interior de los paramentos interiores, debido a filtraciones de agua de lluvia a través de la fachada.

Ilustración 58: Filtraciones de fachada

Además de la ineficiencia de la instalación de evacuación de aguas pluviales, tal como se comenta en otras fichas patológicas, y del ataque de los agentes meteorológicos (viento, rayos de sol y lluvia), los revestimientos de fachada muestran un alto grado de degradación debido a que el agua de lluvia que impacta directamente en la fachada, discurre por la misma sin que encuentre elementos constructivos que desvíen dicha agua, como son los goterones, vierteaguas, y cornisas, y debido a ello, el agua de lluvia también termina por filtrarse hacia el interior del edificio, afectando a los revestimientos interiores. En algunos casos, sí que existen algunos de los elementos mencionados, pero no son totalmente eficientes.

Se proponen tres medidas, cuya finalidad es evitar que el agua discurra por la fachada, de modo que se interponga un elemento que provoque que la fuerza de gravedad, sea superior a la fuerza superficial del agua, y de ese modo, la gota se desprenda y no discurra por las superficies.

- Disposición de goterones en el recercado superior de todos los huecos de fachada, para que el agua de lluvia que discurra por la fachada caiga por gravedad y no se deslice hacia el interior del hueco.
- Reconstrucción y/o elaboración de una pendiente con inclinación suficiente en todos aquellos vierteaguas o cornisas que sobresalgan de la línea principal de fachada.
- Ejecución de remate superior en peto de cubierta, mediante una pieza que combine la protección del peto, su impermeabilización y la evacuación del agua para que no discurra por la fachada.

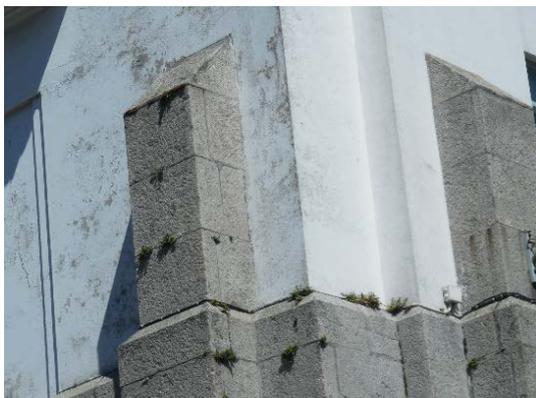
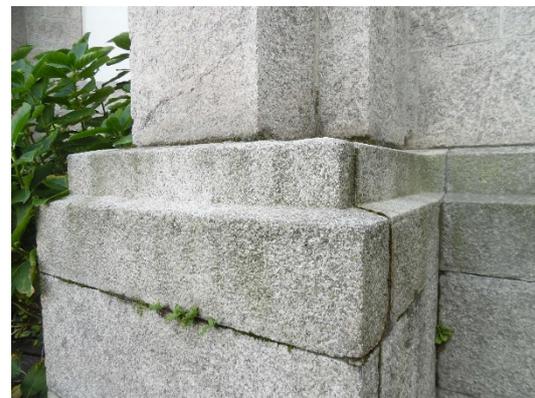
Se detecta crecimiento de vegetación entre las distintas piedras de granito situadas en los cerramientos de fachada.

Ilustración 64: Crecimiento de vegetación en juntas

Ilustración 65: Crecimiento de vegetación en juntas

Se trata de una lesión, que además de su incidencia estética, provoca que el crecimiento de vegetación degrade las piedras, ya que las raíces destruyen y degradan el material.

Se propone en primer lugar, tan lo eliminación de toda la vegetación y resto de material depositado en las juntas, así como el mortero de cemento de rejuntado, para posteriormente, volver a rejuntar las piezas de granito con mortero de cal, el cual es muy permeable, con lo que evacuaría las filtraciones de agua hacía el interior, además, de que es un material elástico, capaz de asumir los movimientos de la fábrica, evitando así, la aparición de grietas que aumenten la posibilidad de general filtraciones hacia el interior de la fábrica.

Además, de lo mencionado, los morteros de cal, aportan otra propiedad más a los muros de fábrica, y es que tal y como se ha mencionado, al tratarse de un material elástico y de baja resistencia, muy inferior a la resistencia de la piedra, es capaz de asumir los movimiento de dilatación y contracción del conjunto, cosa que no sucede cuando el material de las juntas se trata de mortero de cemento, ya que es muy resistente, incluso superior a la piedra, con lo que en muchas ocasiones, la piedra se desgrana en las juntas en contacto con el mortero, debido a la concentración de tensiones en esos puntos.

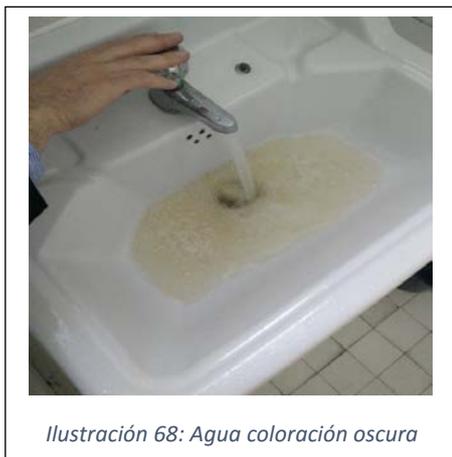
Tras la comprobación del estado de la red de suministro de agua desde los distintos cuartos de aseo del edificio, se observa que en algunos de ellos, el agua sale de los grifos con tonalidad oscura.

Ilustración 68: Agua coloración oscura

Las causas de que el agua de suministro, es decir, válida para el consumo, salga de coloración oscura, es que está contaminada con óxidos de procedentes de las tuberías, con lo que da indicios de que las tuberías no se encuentran en buen estado. Además, de lo mencionado, por las observaciones realizadas, en los tramos de tubería que discurren a la vista o en las llaves de corte, se deduce que algunos tramos de la instalación no han sido renovados desde su ejecución, con lo que pasados más de 50 años, es inevitable que las tuberías originales se encuentren deterioradas. Cabe dejar constancia, de que además del deficiente estado de las propias tuberías, las llaves de corte se desgastan y se desajustan, con lo que su función de corte del suministro, deja de ser 100% eficiente.

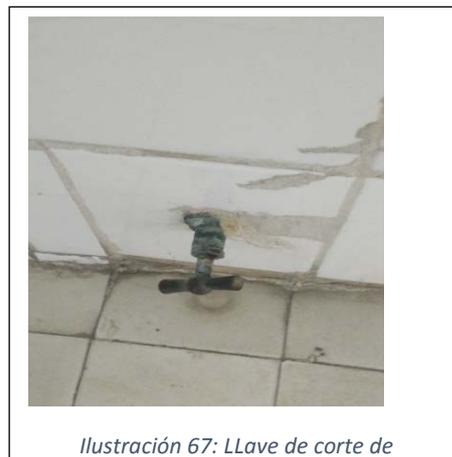
Ilustración 67: LLave de corte de

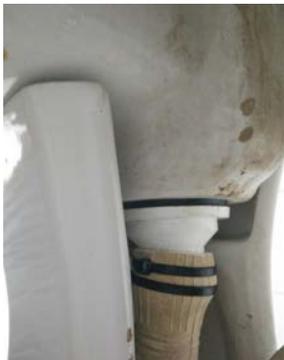
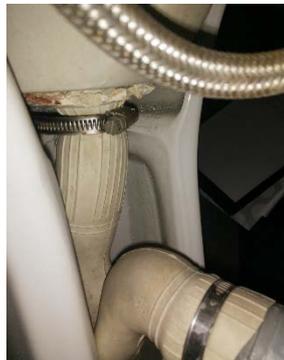
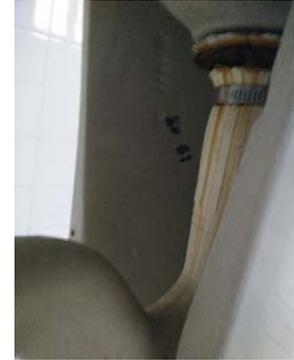
En la inspección de la instalación de fontanería, se detectan pérdidas de agua en los desagües individuales de los lavabos, debido a un defecto de ejecución.

Ilustración 71: Desagüe mal ejecutado

Ilustración 70: Desagüe mal ejecutado

Ilustración 69: Desagüe mal ejecutado

Se trata de una fuga de agua que origina insalubridad y disminuye el confort interior, debido a que se desprenden malos olores.

Se detecta un defecto constructivo en algunos de los sifones individuales de los lavabos situados en los aseos. En los casos que se ha llevado a cabo la sustitución de tramos de tubería de plomo, por tuberías de PVC, debido a que el espacio no era suficiente, aplastaron los sifones y la propia tubería, sin que existan uniones herméticas y estancas.

Además, si es necesario, se desplazará el elemento sanitario, para disponer del espacio suficiente para la correcta ejecución del sifón, sin que se aplaste el mismo, aunque existen en el mercado numerosas soluciones y tamaños de desagüe para que no sea necesario realizar el desplazamiento del elemento sanitario, cumpliendo con las exigencias del CTE.

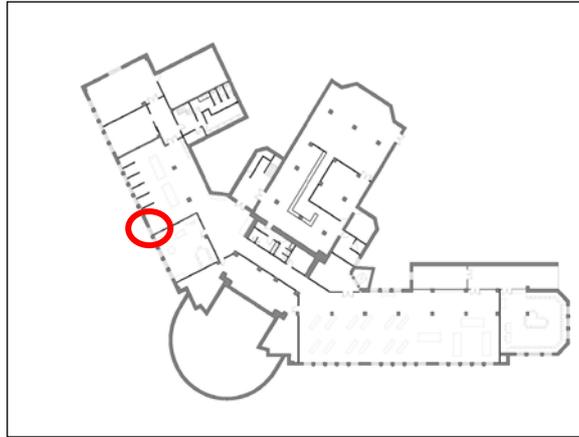
Se detecta que la extracción de humos del taller de soldadura, que se lleva a cabo mediante un equipo especial propio de la actividad, se ha dispuesto sin ningún tipo de ajuste a los elementos constructivos de la edificación, con lo que resulta una solución sin hermetismo e ineficiente.

La causa de que se haya instalado la extracción del equipo especializado del taller de soldadura sin hermeticidad entre el conducto y el cerramiento, se debe a un defecto de ejecución claro, omitiendo que en el espacio situado entre el conducto y el cerramiento, o en este caso, entre el conducto y la carpintería, se pueda colar agua de lluvia, materiales transportados por el viento o animales como ratas, muy habituales bajo la cota de calle, con las consecuencias que ello conllevaría.

- Por último, se dispondrá el conducto de salida, realizando los ajustes que sean necesarios para que el hueco sea totalmente hermético.

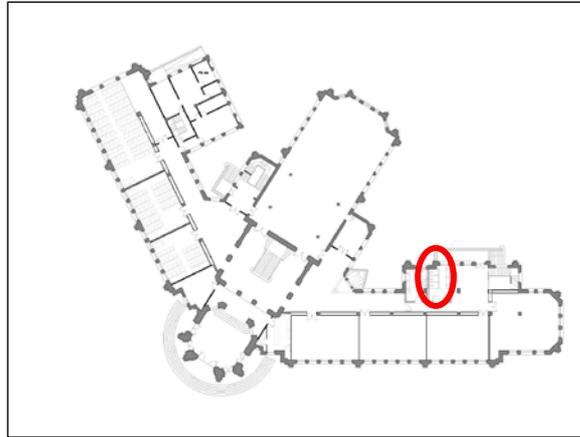
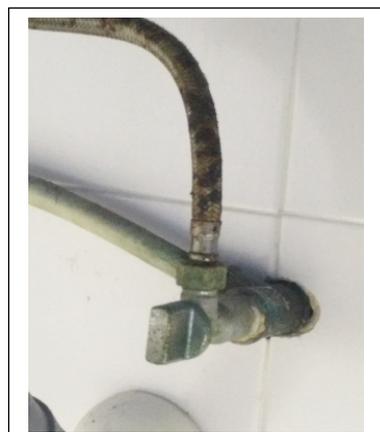
Se visualiza un latiguillo de suministro de agua de un lavabo situado en el aseo de mujeres de la planta baja con una pequeña pérdida de agua, la cual, por el momento, no está ocasionando daños, pero a la vista del estado en el que se encuentra, es previsible que la fuga vaya a mayores.

Ilustración 76: Latiguillo desgastado

Ilustración 77: Latiguillo desgastado

El desgaste normal y paulatino es la causa que motiva el origen de los daños. Los latiguillos, se tratan de unos elementos de tubería flexibles sometidos a una alta presión, destinados a que el suministro de agua llegue a los aparatos sanitarios salvando ángulos y posiciones que una tubería de PVC, cobre o cualquier otro material no sería capaz de hacerlo sin realizar ajustes especiales. Por ello, los latiguillos están sometidos a esfuerzos que en ocasiones conllevan a roturas y desajustes de los mismos.

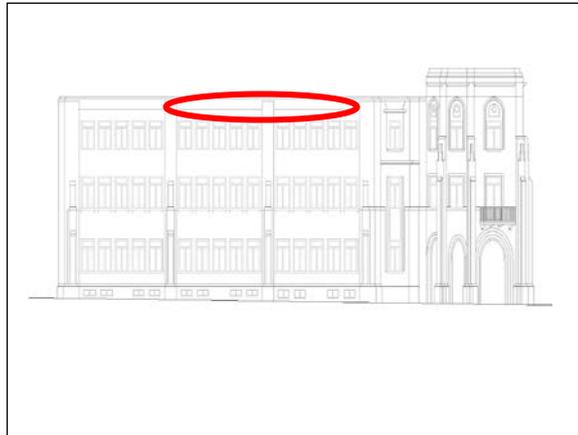
Se manifiestan grietas horizontales a la altura del peto de cubierta, en el encuentro del propio peto y del cerramiento exterior con el faldón de cubierta.

Se trata de una lesión que acarrea filtraciones al interior de la edificación, y por lo tanto, disminuye el confort por el aporte de humedad. Además, del daño estético que provoca la grieta en la fachada.

Se propone, únicamente intervenir sobre el daño ocasionado, ya que la solera, debido al paso del tiempo, ya ha adquirido el espacio que necesitaba para moverse libremente. La intervención, se ceñirá a disponer de una malla perimetral en la grieta, solapándola a cada lado, y la posterior aplicación del pasteadado y del acabado con pintura fotocatalítica. En el caso de que algún peto de cubierta haya quedado inestable, se procederá a su anclaje mediante pletinas metálicas al faldón o cerramiento, sin que sea rigidizado totalmente. En ningún momento, se optará por la demolición y nueva ejecución del peto de cubierta, anclándolo totalmente al faldón, ya que se volverá a estar en el inicio del problema.

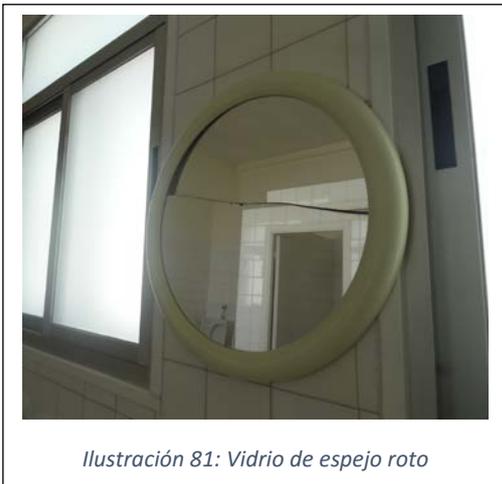
Se localiza un espejo del cuarto de aseo de hombres, del ala derecha de la planta segunda roto. Se trata de un espejo redondo con marco de plástico y vidrio lunar de espesor entre 3 y 4 mm, el cual se ha roto en dos trozos, muy probablemente, debido a una caída accidental o debido a un golpe. El anclaje del espejo a la pared es mediante un “cuelga fácil”, con lo que al no tratarse de un espejo fijado permanentemente a los paramentos, es relativamente sencillo que sufra una caída. Se propone la retirada del espejo, y en caso de que sea estrictamente necesario, se dispondrá un espejo fijado en cuatro puntos de forma permanente, con protección perimetral y con un vidrio laminar de espesor mínimo 4 mm.

Ilustración 81: Vidrio de espejo roto

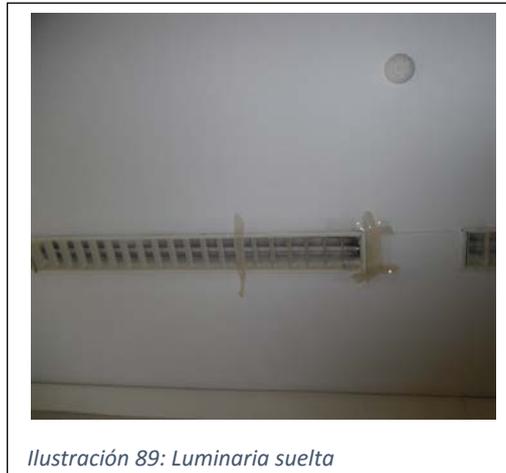
Una luminaria de falso techo situada en el pasillo de la segunda planta del ala izquierda, está suelta, y para que no se desprenda, la han sujetado con cinta adhesiva.

Ilustración 89: Luminaria suelta

Debido al riesgo que conlleva de que se pueda arrojar sobre los usuarios, pudiendo ocasionar una lesión corporal grave, se entiende que se debe corregir inmediatamente, de modo que se vuelva a colocar la luminaria con los anclajes normativos, realizando los ajustes necesarios en el falso techo. Asimismo, se recomienda revisar el resto de luminarias del entorn

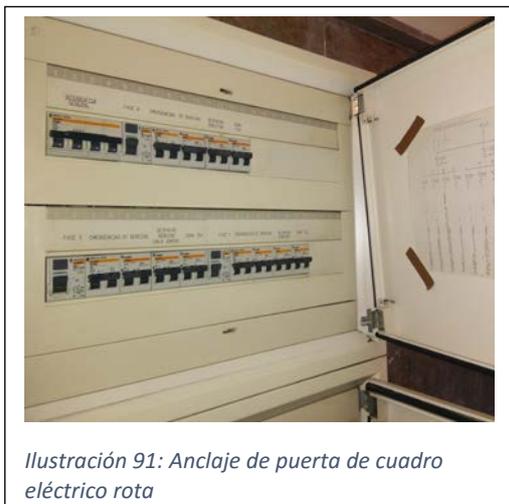
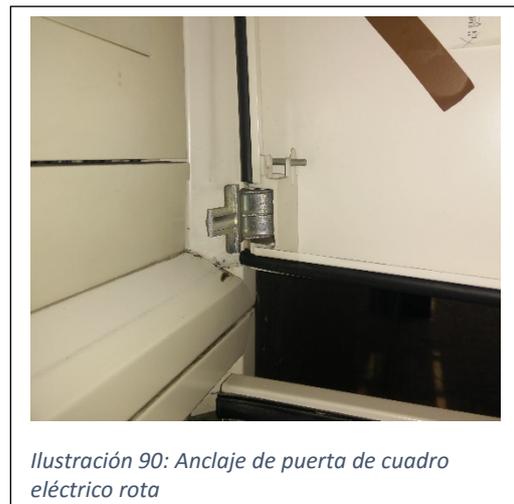
La puerta de protección del cuadro eléctrico situado en el pasillo del ala izquierda de la planta baja está suelta. Se observa que se ha roto el anclaje inferior de la puerta, posiblemente, debido a un golpe fortuito y accidental.

Ilustración 91: Anclaje de puerta de cuadro eléctrico rota

Ilustración 90: Anclaje de puerta de cuadro eléctrico rota

Se propone la sustitución de la puerta por una idéntica, que cumpla con la normativa y que contenga el marcado CE.

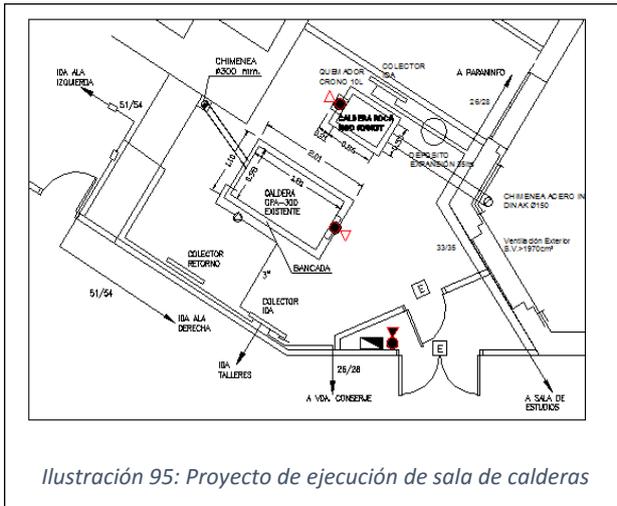
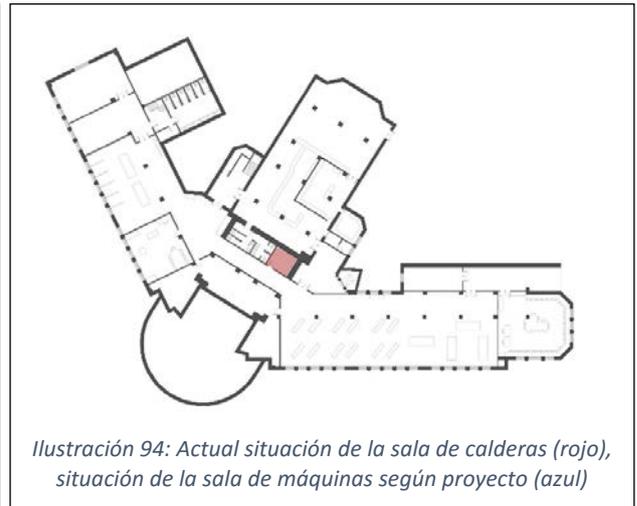
Una vez indagado sobre este tema, se averigua que en el proyecto de reforma, se proyectó la sala de calderas en un recinto adyacente, con una ventilación mediante un ventanal de lamas de apertura permanente comunicado con el exterior, pero actualmente no se ubica en esa estancia y no presenta tal comunicación con el exterior.

En las siguientes imágenes se muestra el cambio de la localización de la sala de máquinas.

El RITE marca la posibilidad de una ventilación forzada, que no existe, o una ventilación natural directa mediante orificios, sin que exista esa posibilidad, ya que la estancia en donde se alberga la caldera no linda con el exterior. Además, tampoco se cumple con la ventilación natural mediante conducto, ya que no existen dos aberturas, únicamente se detecta una.

Por lo tanto, se concluye que es necesario la instalación de una ventilación forzada, o en todo caso, disponer de una nueva abertura con un conducto de ventilación hasta cubierta, situando una abertura próxima al techo y otra abertura próxima al suelo, siempre a más de 30 cm, cumpliendo con el resto de exigencias para que la ventilación sea efectiva.

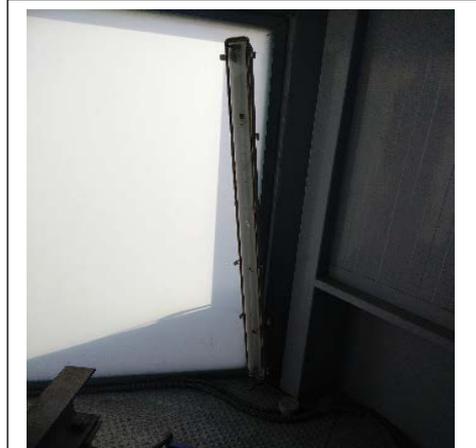
A nivel general, el ascensor se encuentra en correcto estado, además, de que se lleva un mantenimiento periódico del mismo, lo que ayuda a que se vayan subsanando las posibles averías. La única incidencia que se ha detectado, es el desprendimiento de una luminaria en la sala de máquinas, que posiblemente se haya producido por una rotura de la fijación.

Ilustración 99: Luminaria desprendida

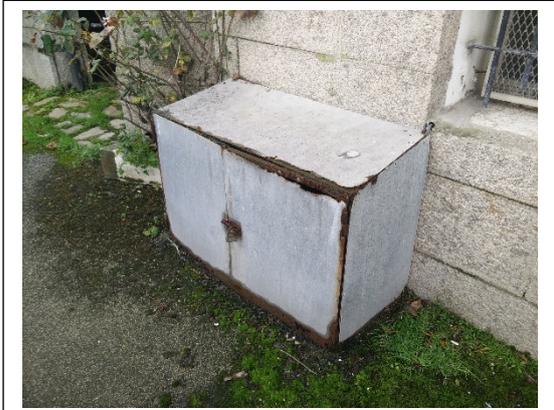
La instalación de gas existente en el edificio objeto de estudio es la dedicada al abastecimiento a la zona de la cafetería para realizar los trabajos de cocción. La instalación está compuesta por grupo de bombonas de gas butano colocadas en el exterior del edificio. Las bombonas de gas butano están dispuestas en un recinto cerrado mediante unas puertas metálicas de una altura aproximadamente de 1.20 m, donde mediante unas tuberías de plomo se realiza el suministro al interior de la cafetería, el cual presenta deterioro por óxido debido a la corrosión por los agentes meteorológicos.

Ilustración 104: Recinto donde se albergan las bombonas de butano

El gas butano, tiene la propiedad de que a temperaturas cercanas a los 0°C no llega a la presión suficiente de vapor como para vencer la presión atmosférica y salir del envase, con lo que se propone sustituir el recinto por uno nuevo con mejor aislamiento, para aislar las bombonas de butano de las temperaturas bajas del invierno, y además, también se debe aislar de temperaturas superiores a 50°C. Además, las puertas del recinto deben señalizarse con

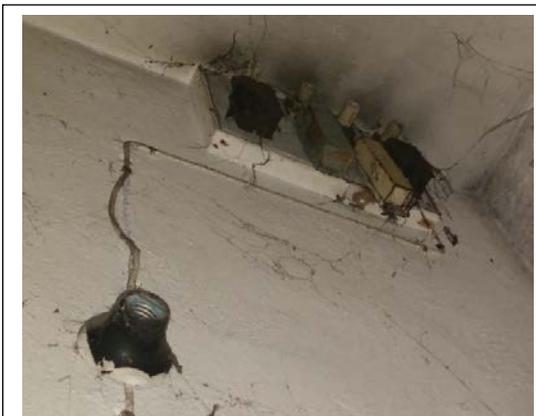
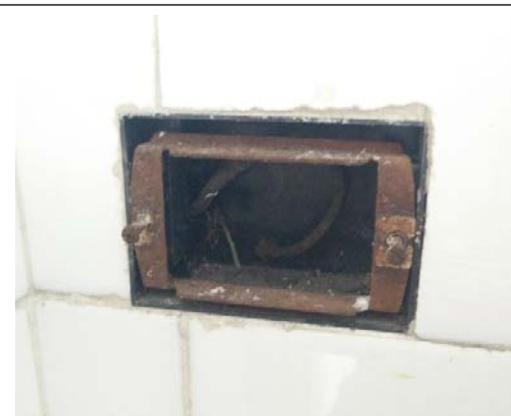
Como curiosidad, se exponen a continuación dos imágenes en donde se reflejan partes de la instalación eléctrica antigua, en las que se puede verificar la necesidad de que la instalación eléctrica haya sido reformada.

Ilustración 112: Partes de la antigua instalación eléctrica

Ilustración 113: Partes de la antigua instalación eléctrica

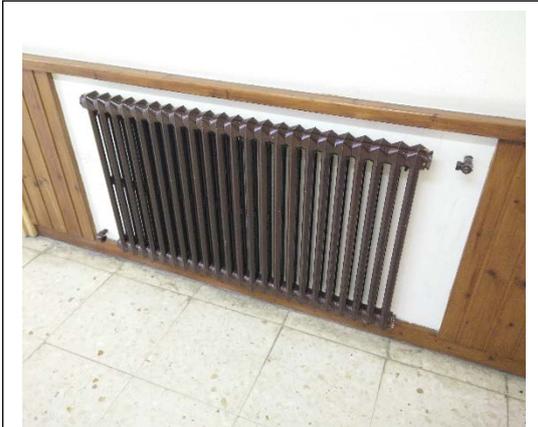
Además, se detecta que un radiador no está conectado a la instalación, se poder determinar el motivo, pero dicha situación provoca que la instalación sea menos eficiente.

Ilustración 126: Radiador no conectado a la instalación.

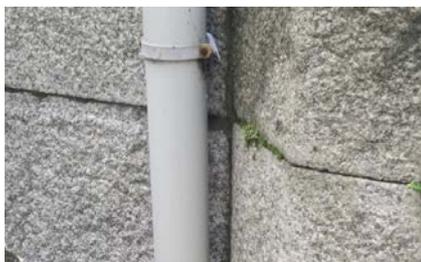
Ilustración 128: Elementos metálicos oxidados

También se debe llevar a cabo la revisión de todos los elementos metálicos, y la sustitución o protección de los mismos en los casos que sea necesario.

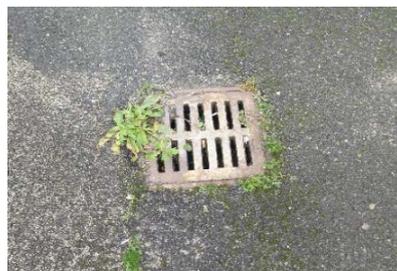
Ilustración 127: Crecimiento de vegetación en sumideros

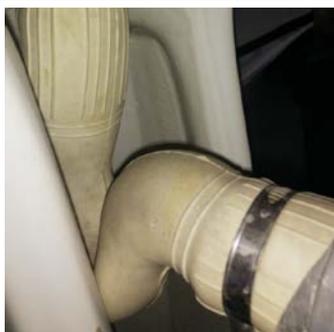
Ilustración 129: Sifón aplastado

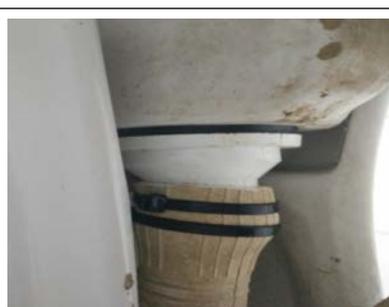
Ilustración 130: Uniones no herméticas

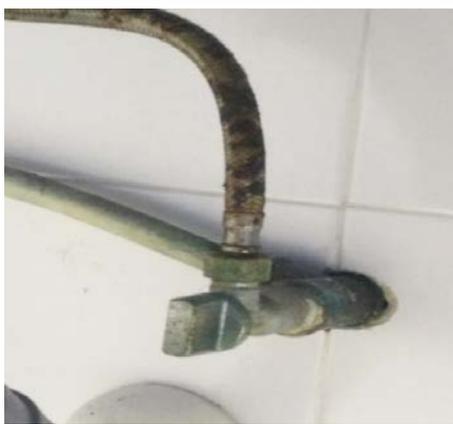
Ilustración 134: Latiguillo desgastado

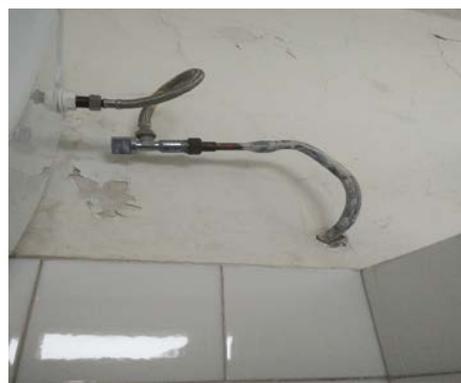
Ilustración 133: Tubería de suministro de agua de plomo

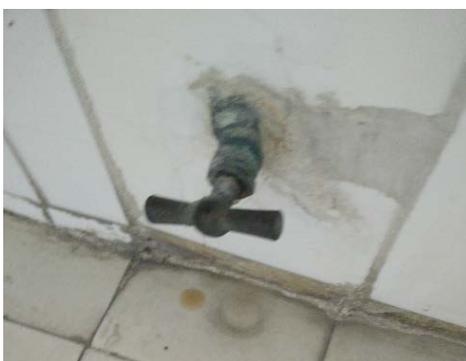
Ilustración 135: Llave de corte ineficiente

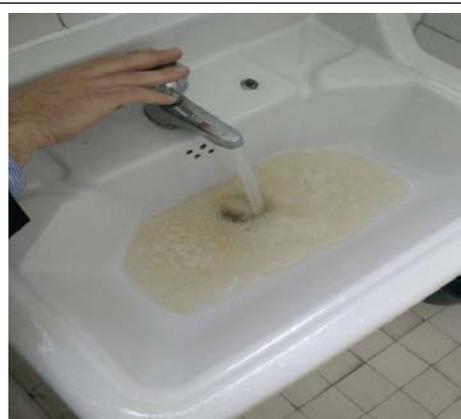
Ilustración 136: Agua de coloración oscura

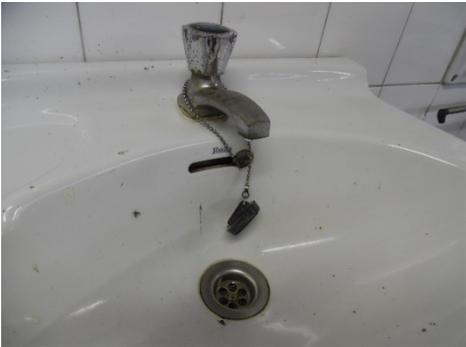
Ilustración 137: Grifo con pérdida de agua

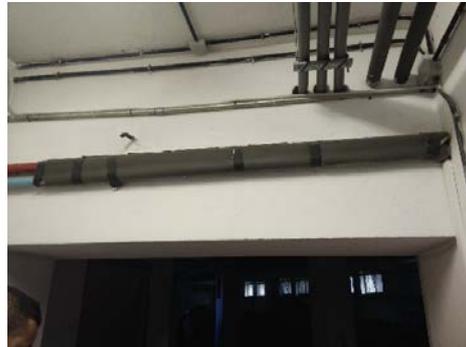
En general todas las tuberías tanto de calefacción como de abastecimiento de agua caliente sanitaria (ACS) están en buen estado, salvo en casos puntuales ya comentados, en la ficha patológica número 6 (corrosión) y la colocación deficiente de la coquilla de aislamiento, como se comenta en el apartado de descripción de la instalación de abastecimiento de agua.

Ilustración 138: Disposición incorrecta de aislamiento

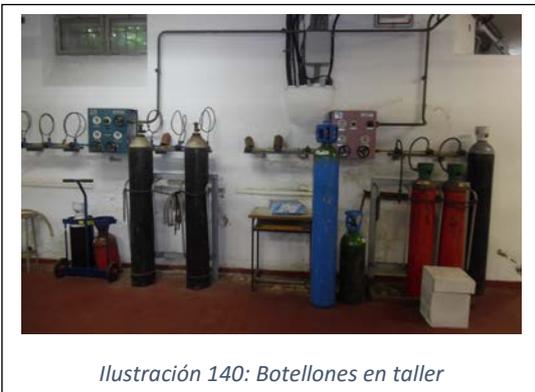
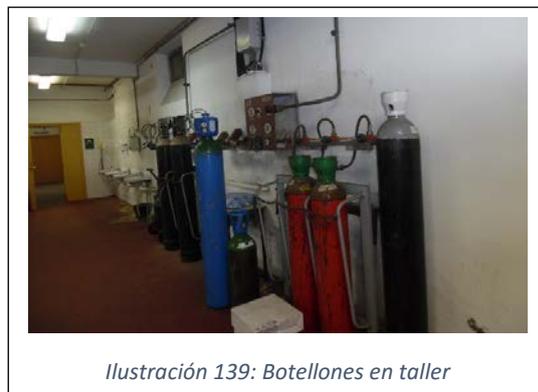
En la zona del taller de soldadura, se localizan distintos equipos necesarios para el uso en los trabajos de soldadura, entre ellos, se encuentran bombonas que albergan distintos gases, las cuales se disponen directamente en el recorrido, sin ningún tipo de protección, siendo susceptibles de que se manipulen por todo el personal que por allí circule.

Ilustración 140: Botellones en taller

Ilustración 139: Botellones en taller

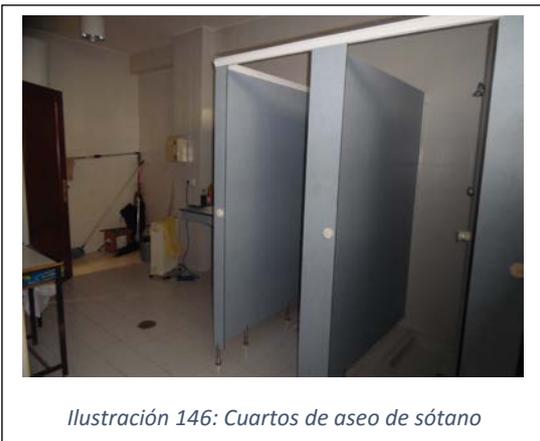
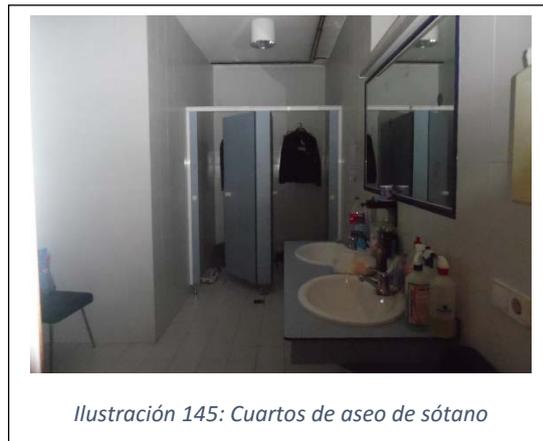
Se localizan dos cuartos de aseo diferenciados para mujeres y hombres en la planta sótano que dan servicio a la zona de talleres, los cuales no disponen de inodoros ni tampoco cumplen con la normativa de accesibilidad, con lo que se pretende adecuar y modificar estos dos puntos, los cuales se consideran básicos para el uso docente al que está destinado el edificio.

Ilustración 146: Cuartos de aseo de sótano

Ilustración 145: Cuartos de aseo de sótano

Debido a que se dispone de un espacio reducido, y queriendo mantener en cada uno de ellos, al menos dos duchas, dos lavabos y dos inodoros, nos vemos con la necesidad de utilizar un cuarto colindante al cuarto de aseo de mujeres, el cual está sin uso en la actualidad, y de ese modo, dicho cuarto de aseo, puede ser accesible, cumpliendo con el CTE DB SAU.

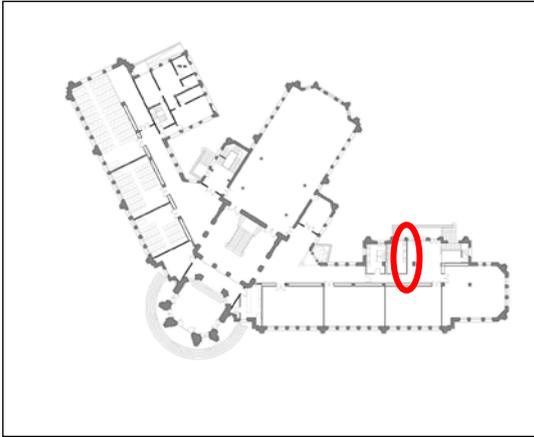
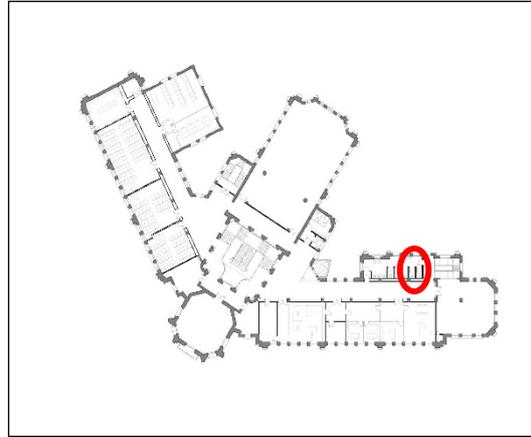
En los aseos de mujeres situados en planta baja y en la planta primera, se localiza un grifo el cual da servicio a las tareas de limpieza sin desagüe o sumidero. Dicho grifo, está situado a una altura aproximada de 40 cm del suelo y no tiene desagüe que evacue el agua que se pueda verter, salpicarse o arrojarse sobre el suelo. Se propone la instalación de un desagüe en el punto de llenado de agua, y de este modo, se evitarán resbalones porque el suelo esté mojado e inundaciones con números daños.

Se propone la instalación de un desagüe en la zona del grifo que da servicio a las tareas de limpieza, para que se pueda evacuar el agua que se vierte del mismo o incluso pequeñas pérdidas que se originen en dicho grifo.

Para llevar a cabo la intervención, se realizará una cata en el solado para albergar un sumidero y una roza hasta el bote sifónico, al que se conectará la tubería que sale del sumidero. Se muestran a continuación, un gráfico explicativo y una fotografía de un grifo similar con desagüe propio también en un cuarto de aseo de la planta primera.

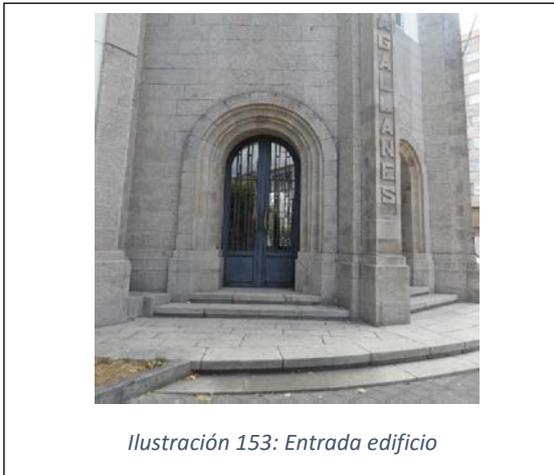
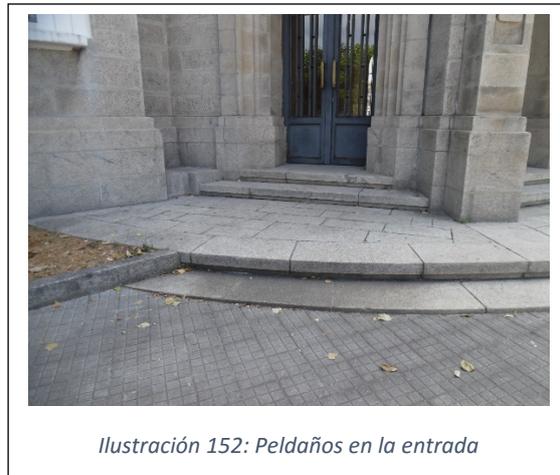
En la actualidad, el edificio dispone de numerosas barreras arquitectónicas en el acceso principal, con lo que se deben tomar las medidas necesarias, para que un edificio de uso público docente, pueda albergar usuarios con necesidades de tener un acceso sin obstáculos. Además, la Ley 10/2014 del 3 de Diciembre, de accesibilidad, insta a que se tomen las medidas necesarias para que tanto los edificios de nueva construcción como los edificios existentes tengan accesos accesibles.

Ilustración 153: Entrada edificio

Ilustración 152: Peldaños en la entrada

En primer lugar, para salvar los peldaños situados en el exterior de la edificación, que son un total de 1 en la escalera curva situada más hacia el exterior, y 2 en los peldaños posteriores, se propone formar una pendiente continua del 10%, la cual se inicia en el primer peldaño situado más al exterior y finaliza 1,60 m después del peldaño situado más hacia el exterior. Dicha pendiente, se forma con mortero y con una losa de granito a modo de baldosa, con tonalidad similar a la piedra existente. Debido a la altura que es necesario salvar, no es posible otra solución, y además, se descarta la posibilidad de la instalación de un elevador en el exterior. El mortero que forma la pendiente, estará armado en sus dos dimensiones, e incluso se anclará en su basa cada 50 cm, con varillas de acero roscado.

En segundo lugar, y para salvar los 4 peldaños del hall de entrada, se propone la instalación de un elevador, ya que la formación de pendiente requiere de un espacio no disponible, y además, en este caso, el elevador se situaría en el interior, con lo que su control y mantenimiento es más sencillo que situarlo en el exterior.
